ANÁLISE DE FALHA EM CORRENTE DE TRANSMISSÃO DUPLA

JUNHO DE 2012

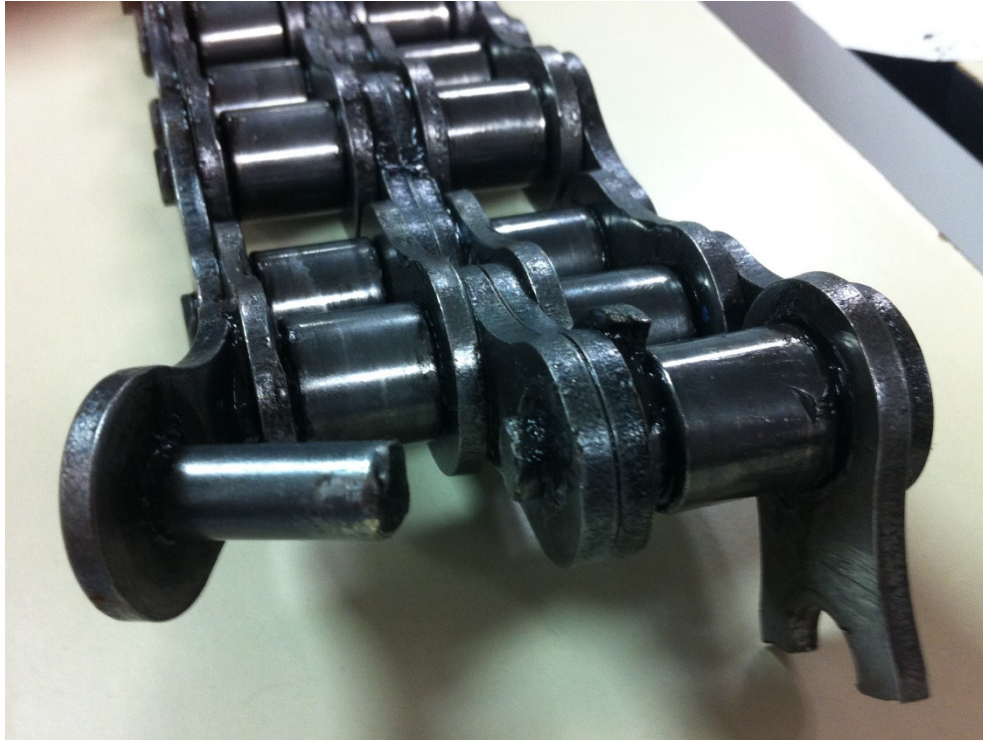
Uma corrente de transmissão dupla rompida em serviço foi enviada para análise de fratura de seus componentes e determinação de possíveis causas de falha. A Error! Reference source not found. e a Error! Reference source not found. mostram a corrente rompida.

**Figura 1 – Corrente de transmissão rompida em serviço.**

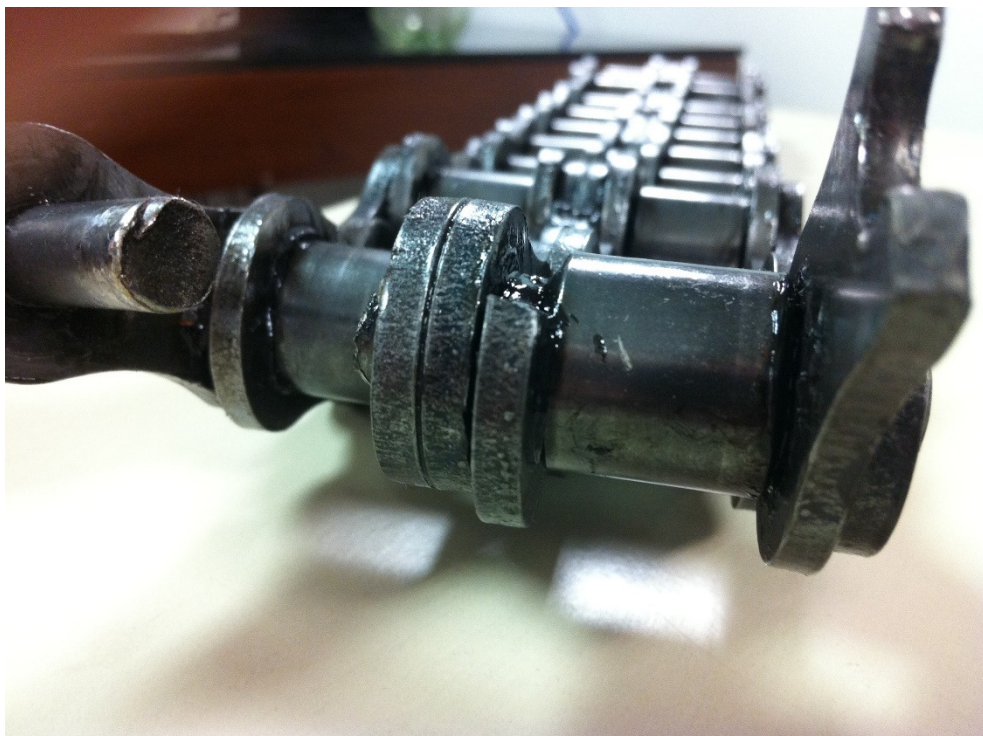
**Figura 2 – Corrente de transmissão rompida em serviço**

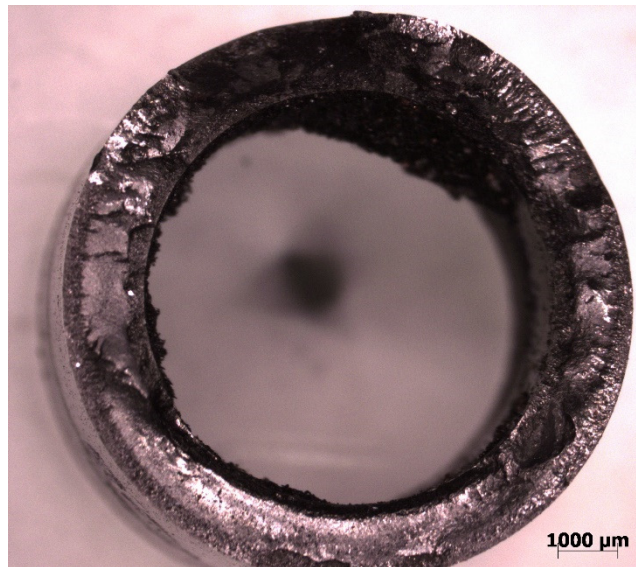
A **Error! Reference source not found.** mostra a superfície de fratura da bucha vista em lupa estereoscópica. É possível observar que a fratura tem aspectos diferentes tanto na superfície interna quanto na superfície externa, indicando que a mesma deve ter sido cementada.

**Figura 4- Superfície de fratura da bucha.**

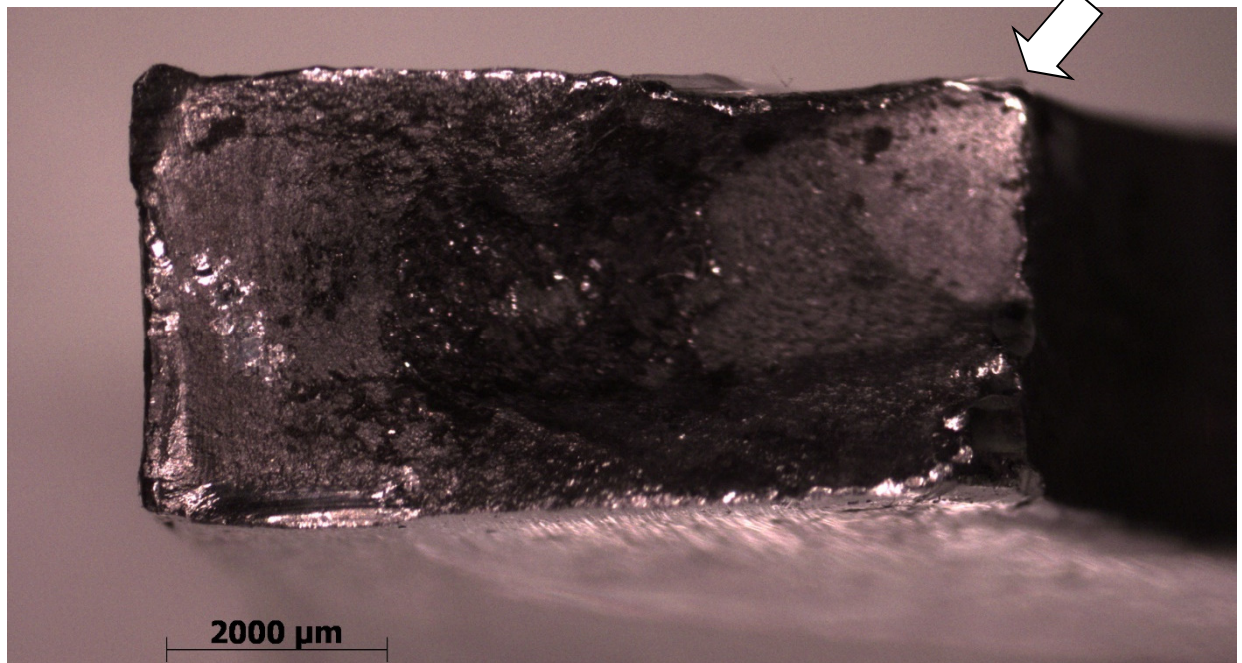
A **Error! Reference source not found.** mostra a superfície de fratura da placa interna fraturada. Observa-se início de trinca por fadiga no canto interno indicado pela seta branca.

**Figura 5 – Superfície de fratura da placa interna. Fratura por fadiga iniciada no canto interno da placa, indicado pela seta branca. Observam-se marcas de praia no final da fratura.**

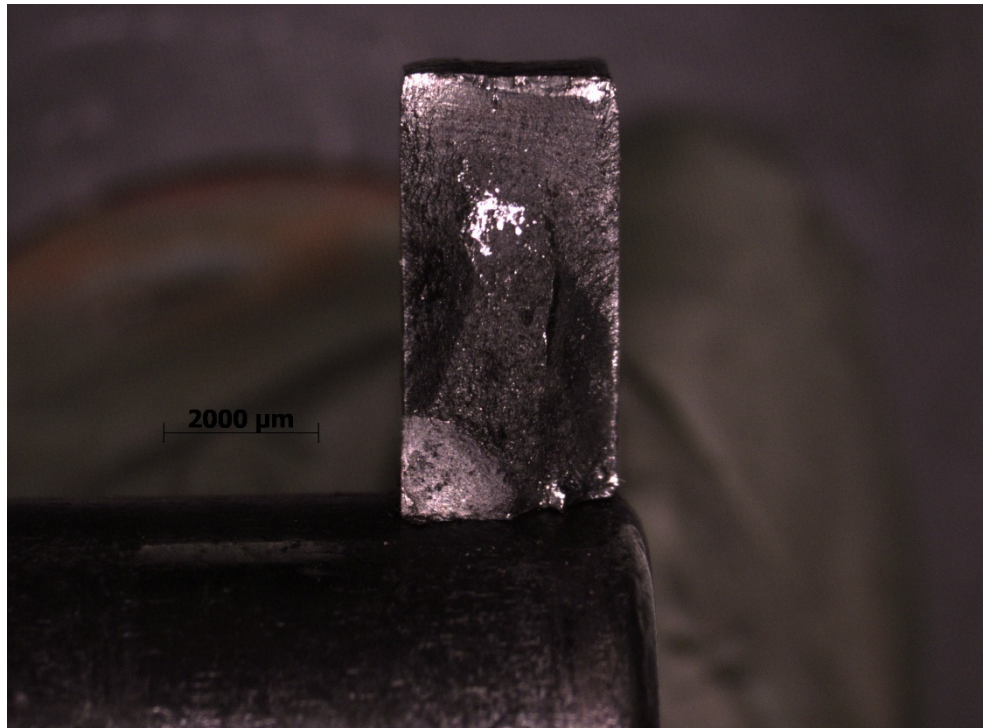
A **Figura 6** mostra o acoplamento da bucha à placa fraturada por fadiga.

**Figura 6 – Acoplamento da bucha à placa fraturada por fadiga.**

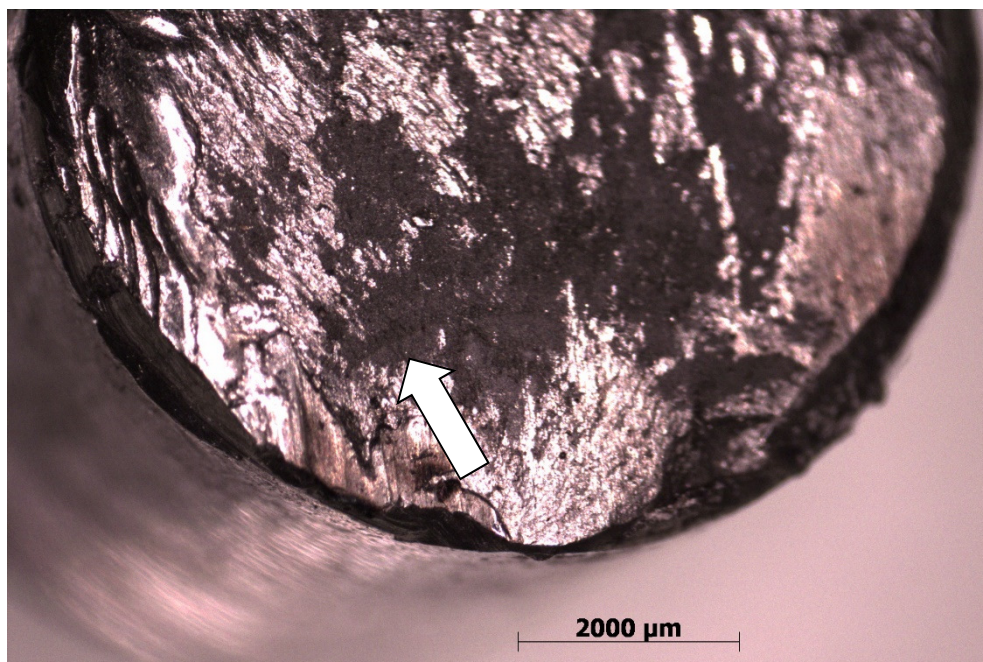
A **Figura 7** mostra a superfície de fratura do pino que trabalhava acoplado à uma placa externa fraturada. A superfície de fratura está bastante danificada, mas é possível observar marcas de praia de coloração cinza escura em uma região em que não houve amassamento.

**Figura 7 – Superfície de fratura do pino. Observam-se marcas de praia indicadas pela seta branca.**

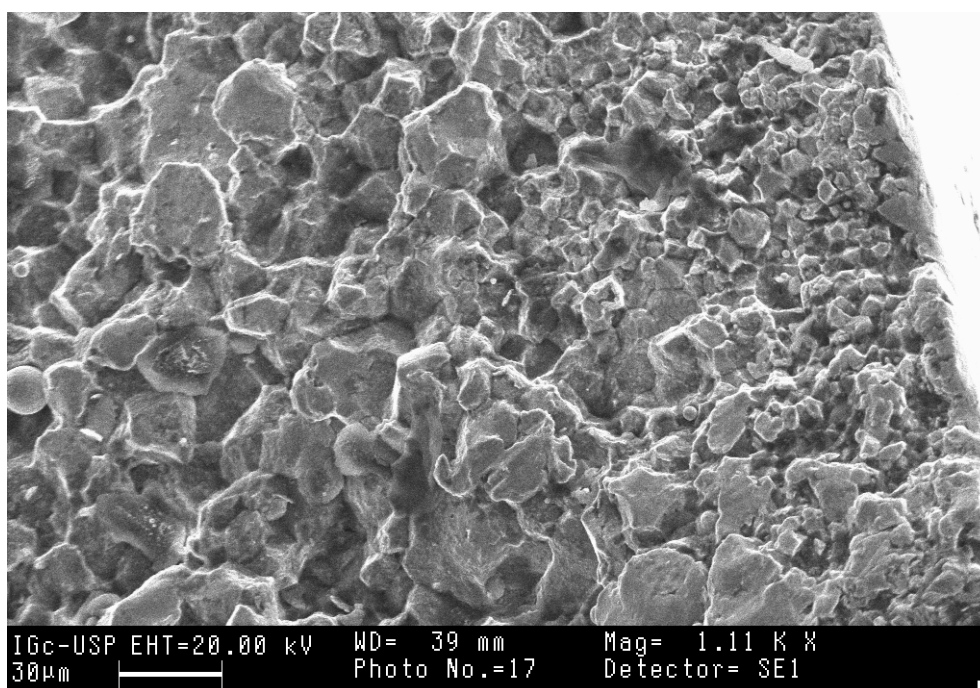
A **Error! Reference source not found.** e a **Error! Reference source not found.** mostram a superfície de fratura da bucha vista ao microscópio eletrônico de varredura. Observa-se fratura frágil intergranular em uma grande região próximo à superfície. Na **Error! Reference source not found.** é possível observar uma descontinuidade situada a aproximadamente 0,3 mm da superfície que separa a região de fratura intergranular de uma região de fratura frágil transgranular.

**Figura 8 – Fratura frágil intergranular na região da superfície cementada da bucha. MEV. 1.100X.**

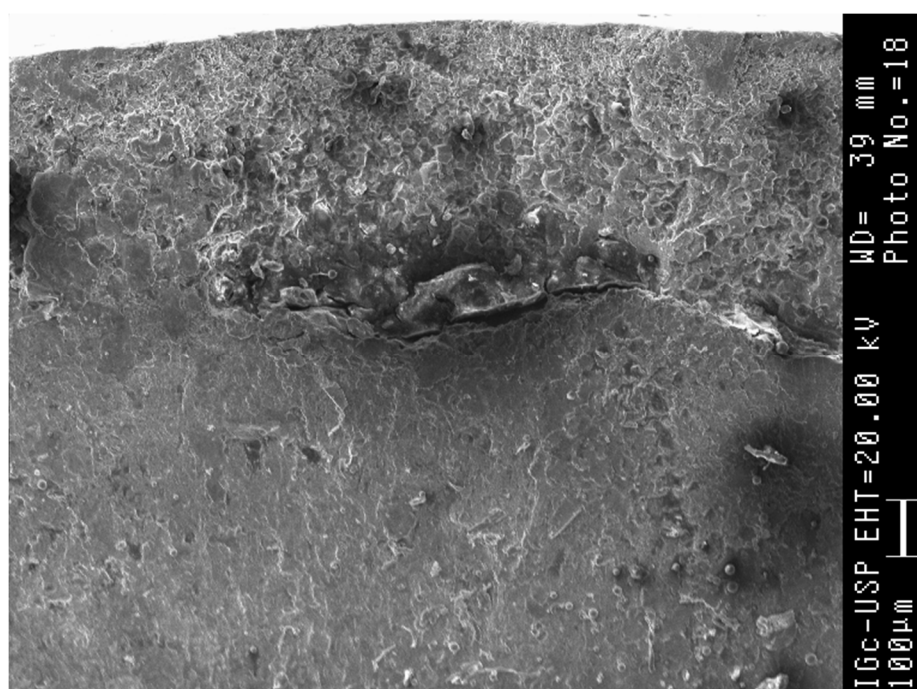
**Figura 9 – Descontinuidade presente na superfície de fratura. Observa-se fratura intergranular acima da descontinuidade. MEV. 150 X.**

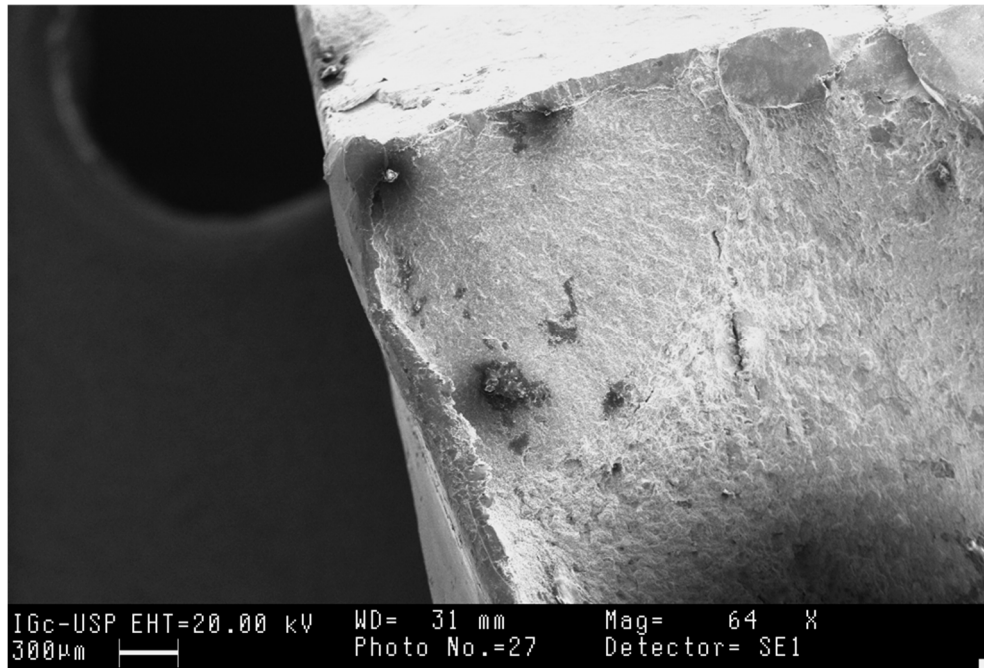
A **Error! Reference source not found.** mostra a superfície de fratura da placa interna, iniciada no canto interno de acoplamento da mesma à bucha. Observa-se fratura por fadiga, formando uma região relativamente lisa seguida de outra região contendo estrias. A fratura final **Figura 11** ocorreu por processo de fadiga de baixo ciclo com formação de dimples e estrias bastante espaçadas.

**Figura 10 – Fratura por fadiga iniciada no canto interno da placa que trabalha acoplada à bucha. Observam-se marcas de praia bastante espaçadas formadas em processo de fadiga de baixo ciclo. MEV. 64 X.**

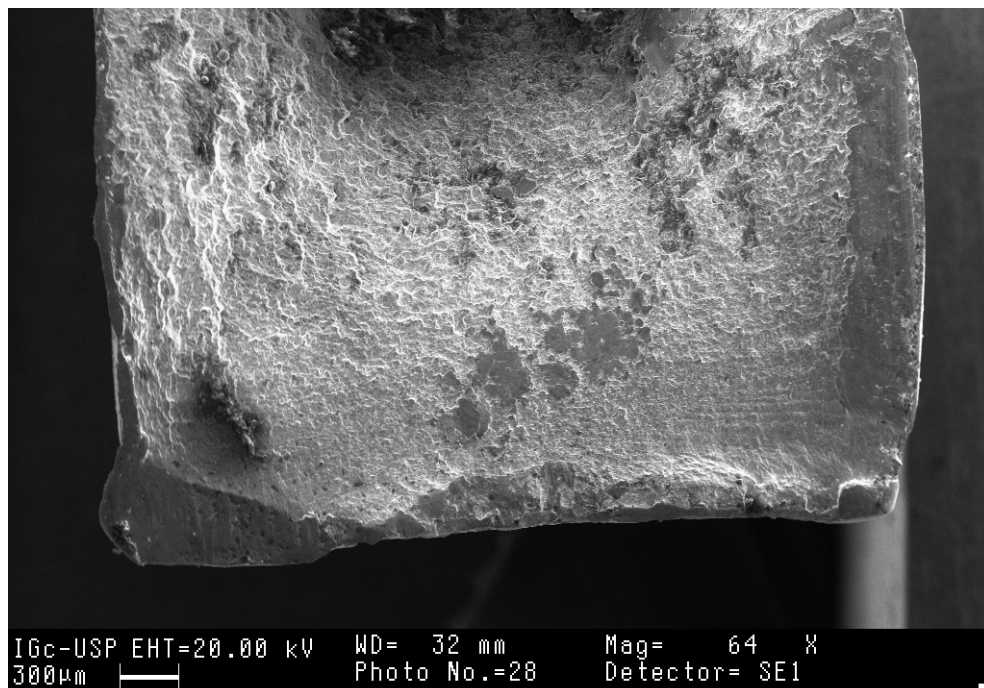
**Figura 11 – Fratura por fadiga de baixo ciclo com estrias bastante espaçadas. MEV. 64 X.**

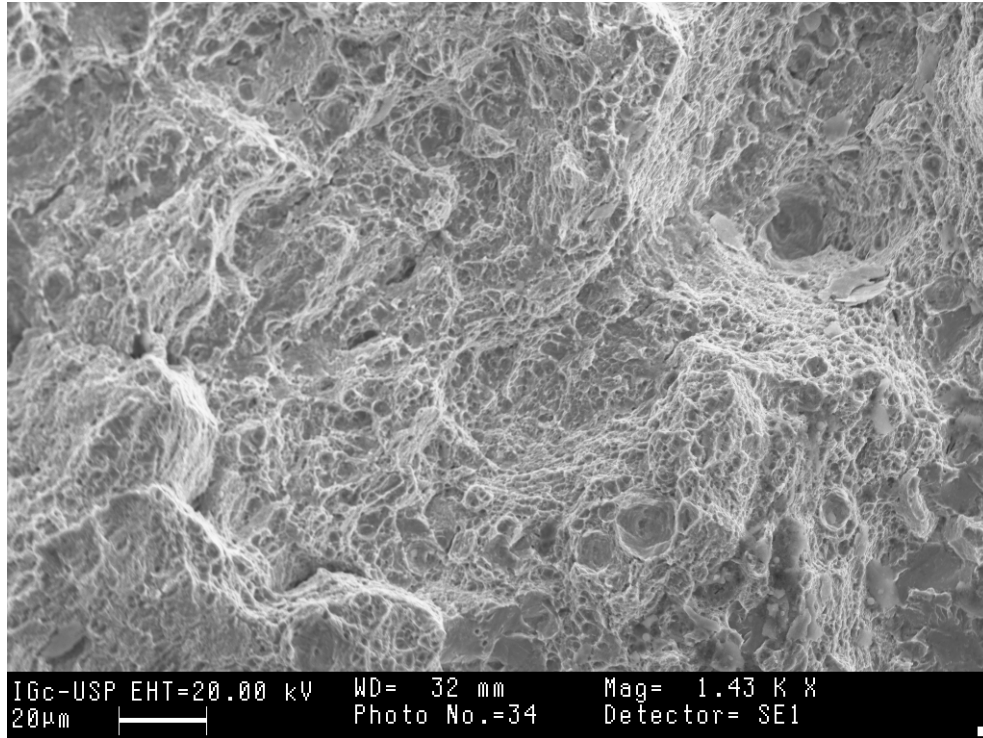
A **Figura 12** mostra que o mecanismo de fratura ao final é de coalescência de microcavidades, compatível com a observação de fratura por fadiga de baixo ciclo.

**Figura 12 – Fratura dútil com formação de “dimples”, indicativo de relativa ductilidade do material. MEV. 1430 X.**

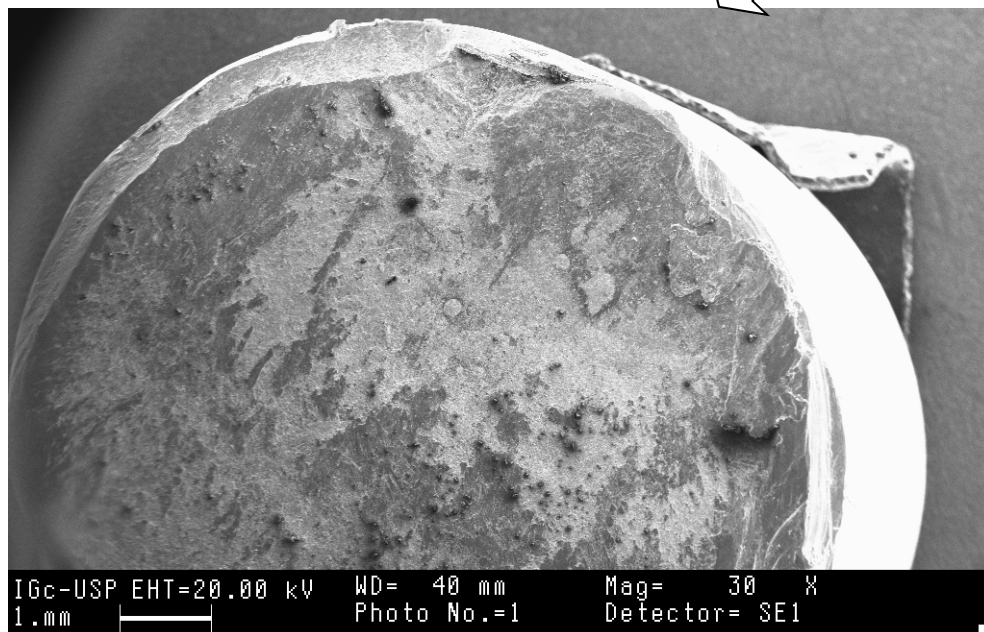
A **Error! Reference source not found.** mostra a superfície de fratura do pino rompido por fadiga iniciada na região indicada pela seta branca. Observa-se uma região em forma de meia lua, de trinca por fadiga iniciada no local indicado pela seta branca, que apresenta amassamento.

**Figura 13 – trinca de fadiga iniciada na região indicada pela seta branca. MEV. 30 X.**

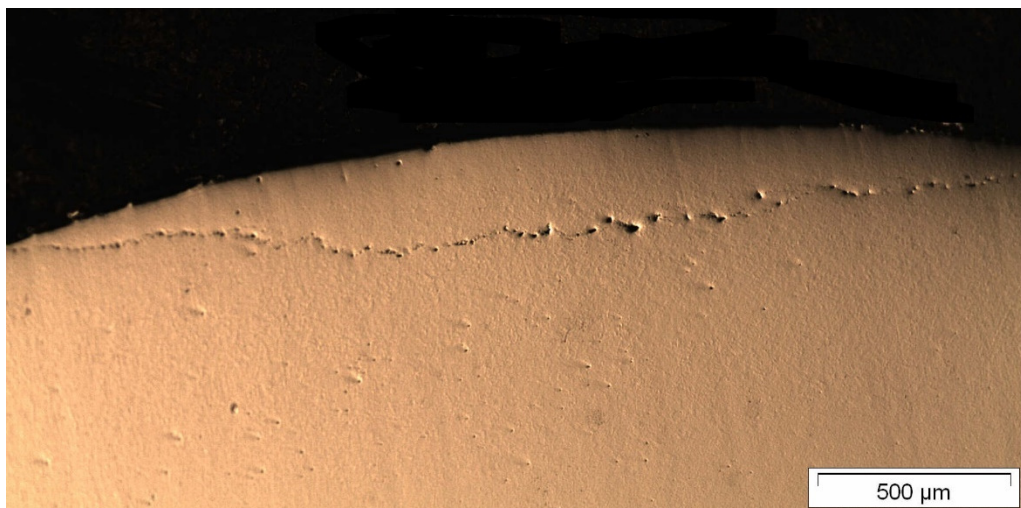
A **Figura 14** mostra que existe uma descontinuidade na bucha, possivelmente uma dobra de laminação do material. A região mais externa da bucha se encontra separada da parte interna núcleo da bucha por um cordão de inclusões de óxidos.

**Figura 14 – Descontinuidade encontrada em bucha de corrente. A parte externa da bucha se encontra separada da parte interna por um cordão de óxidos. MO. Sem ataque. 50 X.**

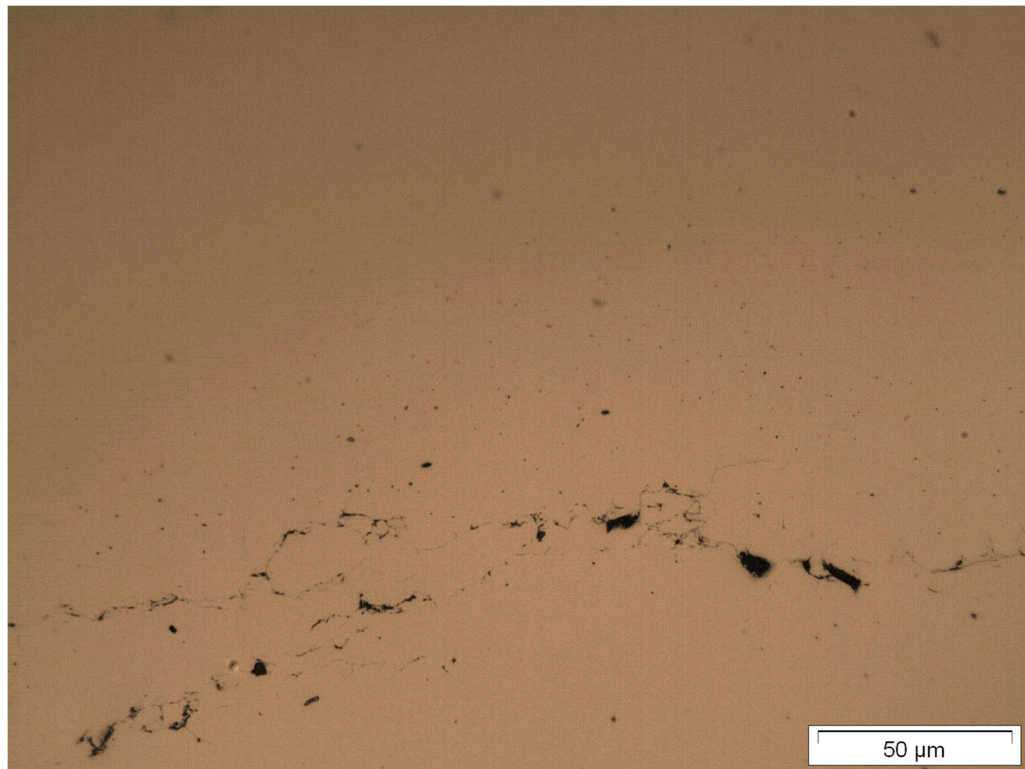
**Figura 15 - Descontinuidade encontrada em bucha de corrente. A parte externa da bucha se encontra separada da parte interna por um cordão de óxidos. MO. Sem ataque. 500 X.**

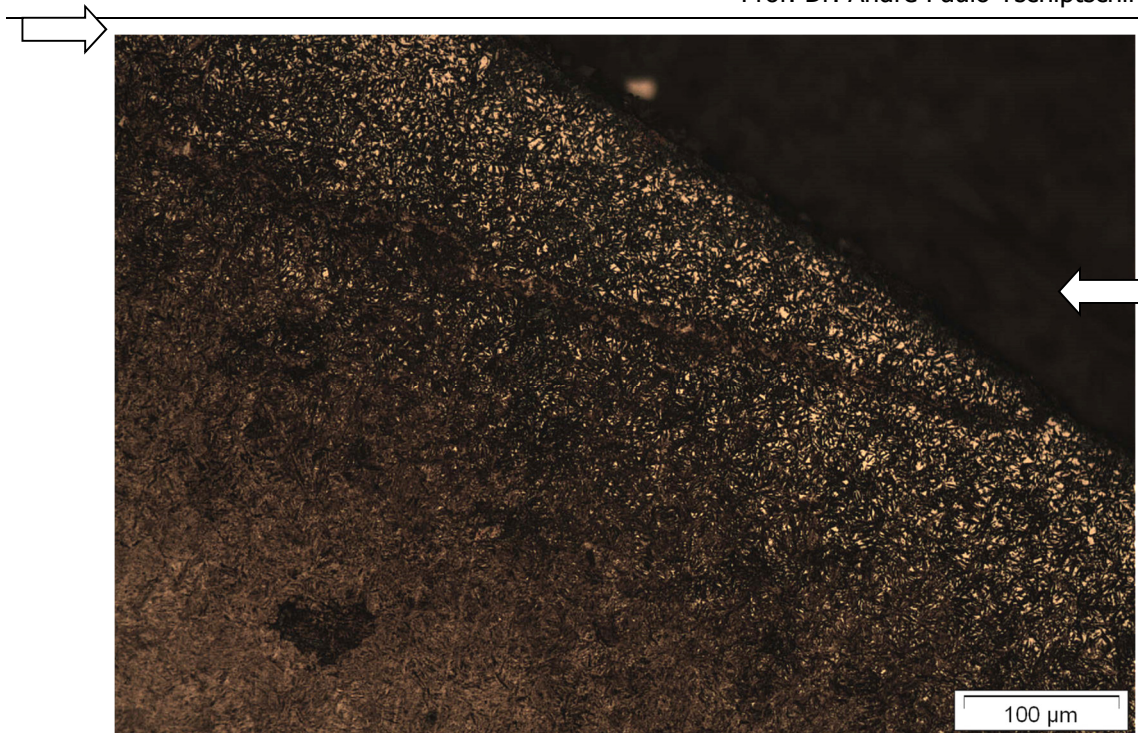
A microestrutura da superfície cementada possui quantidade excessiva de austenita retida (~28%), como mostram a **Figura 16** e a **Figura 17**.

**Figura 16 – Camada cementada da bucha com quantidade excessiva de austenita retida. Observa-se a descontinuidade que se estende desde a seta branca da direita até a seta branca da esquerda. MO. Ataque: Nital. 200X.**

As evidências encontradas indicam que a bucha possui quantidade excessiva de austenita retida e descontinuidade que se estende no interior do material, possivelmente uma dobra de laminação.

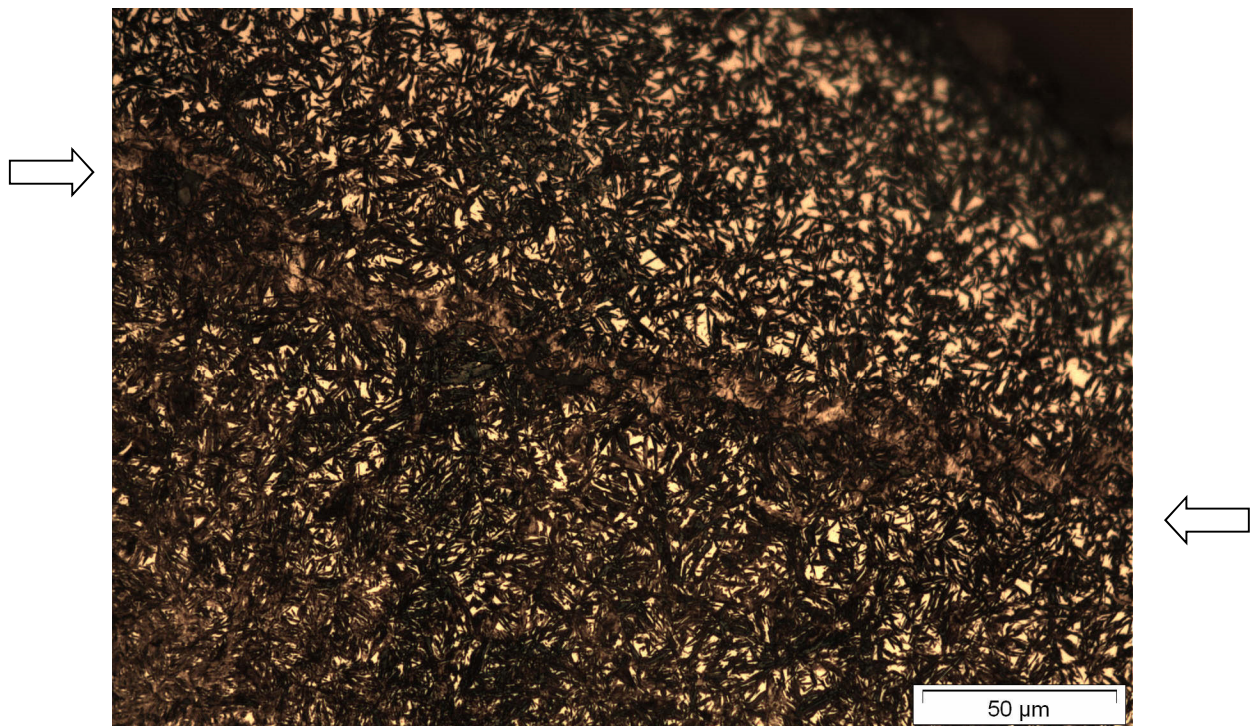
**Figura 17 - Camada cementada da bucha com quantidade excessiva de austenita retida (~28%). Descontinuidade entre as setas brancas. MO. Ataque: Nital. 500 X.**

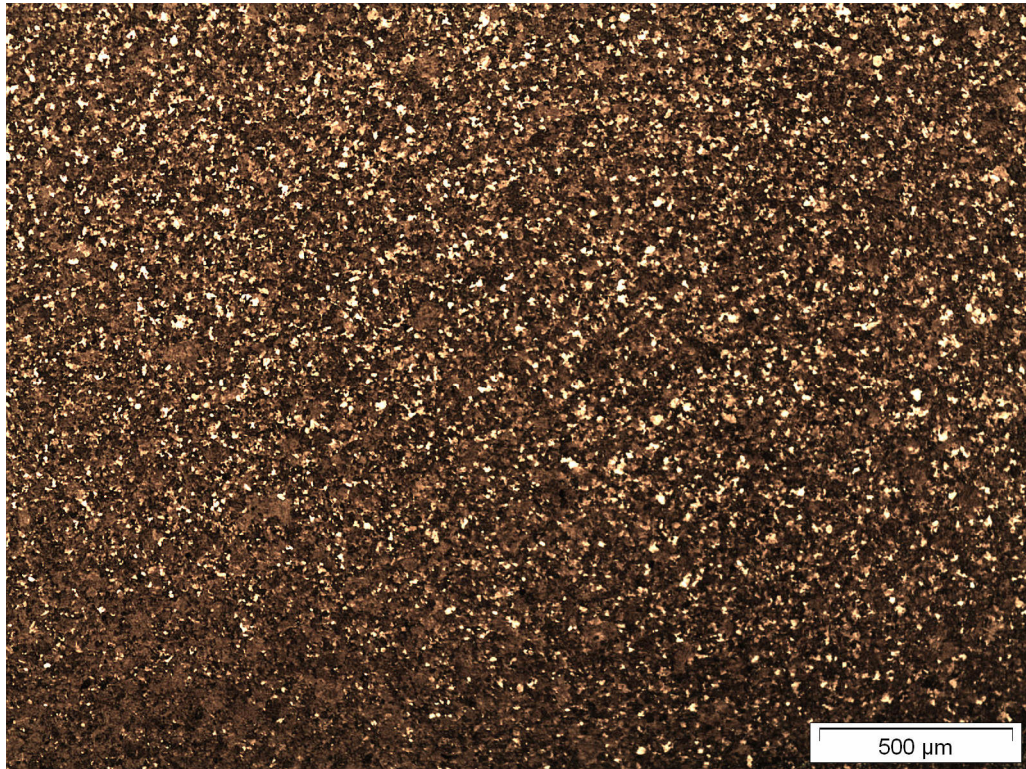
A placa interna fraturada por fadiga apresenta microestrutura extremamente heterogênea contendo ferrita, perlita e bainita, como mostram a **Figura 18** e a **Error! Reference source not found.**

**Figura 18 – Microestrutura heterogênea da placa interna da corrente. MO. Ataque: Nital. Aumento 50 X.**

As evidências encontradas indicam que a placa interna da corrente, fraturada por fadiga, apresenta microestrutura heterogênea, resultante de tratamento térmico mal feito e

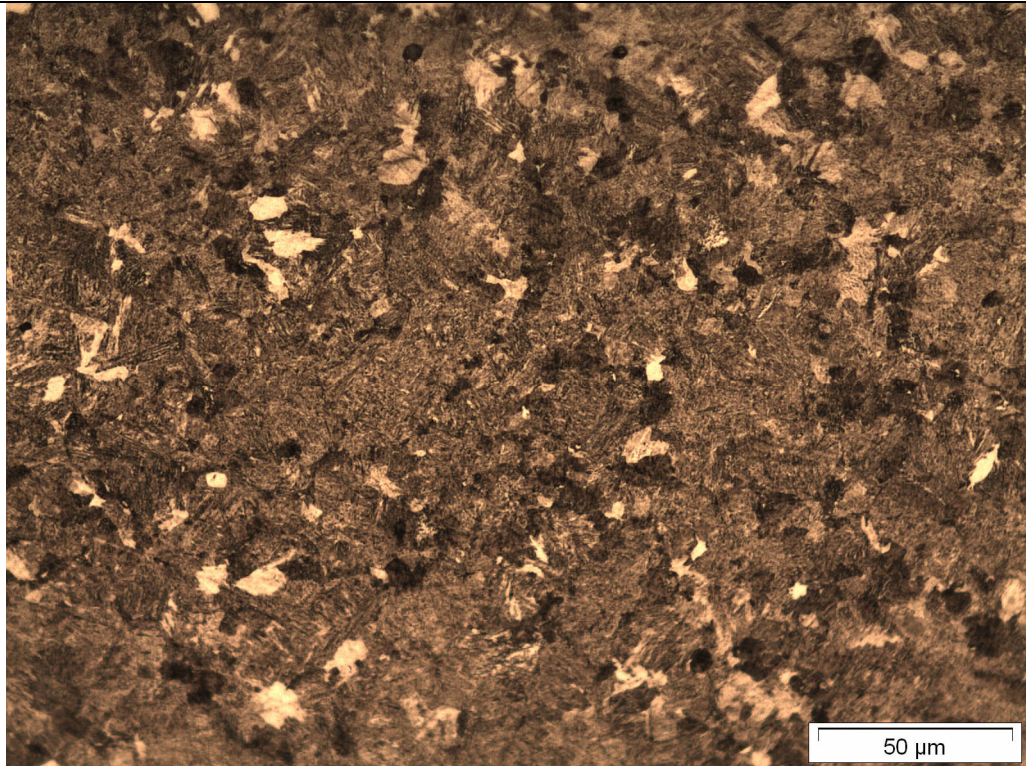
**Figura 19 – Ferrita, perlita e bainita na placa interna da corrente. MO. Ataque: Nital. Aumento 500 X.**

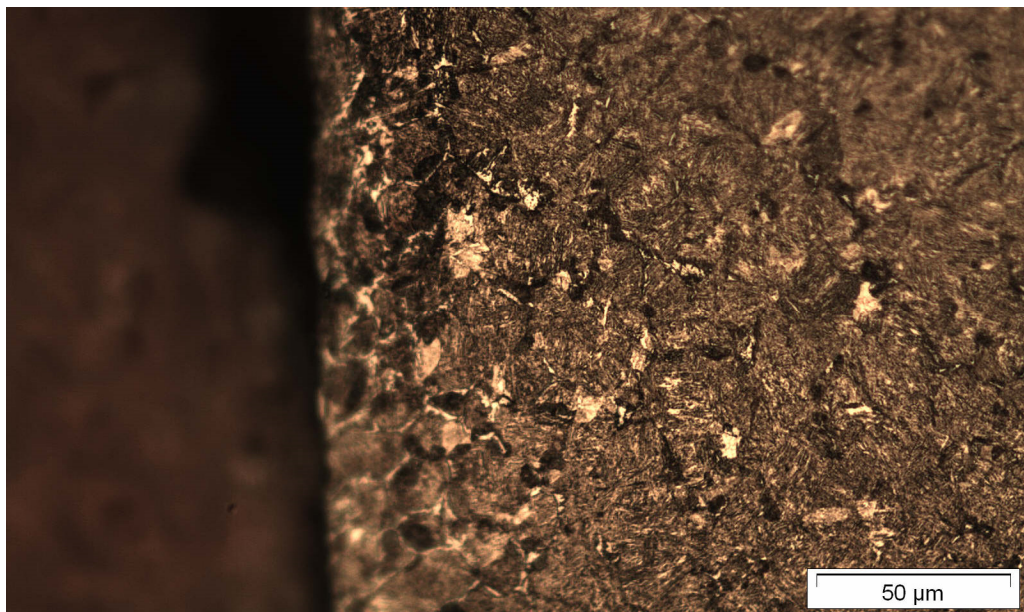
A **Error! Reference source not found.** mostra que, além disso, a placa interna apresenta descarbonetação superficial.

**Figura 20 – Descarbonetação superficial. MO. Ataque: Nital. Aumento: 500 X.**

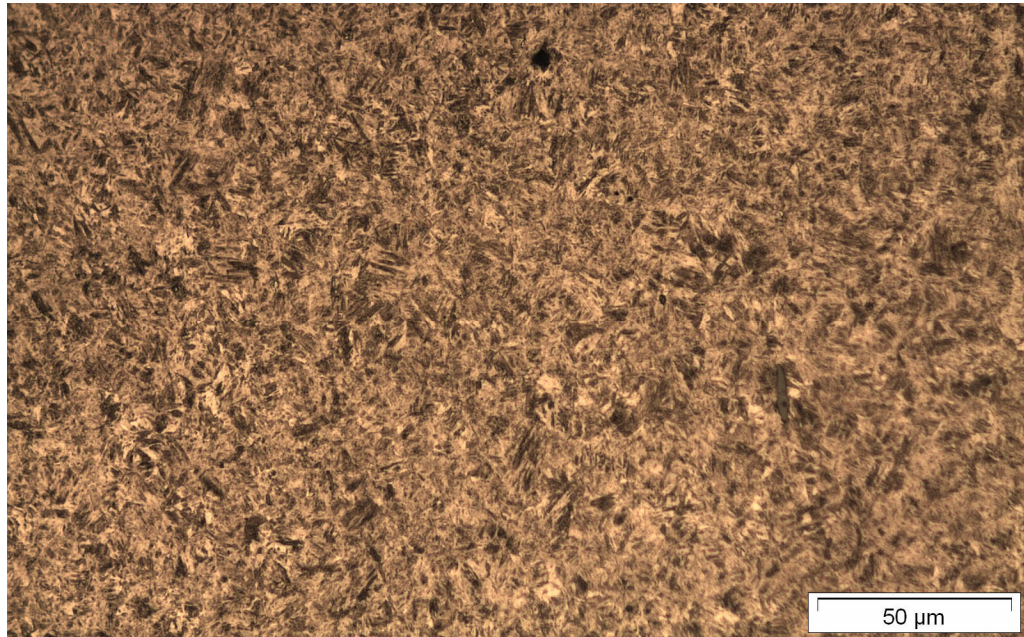
A microestrutura do pino é homogênea, constituída de martensita revenida em toda a seção transversal, como se vê na **Error! Reference source not found..** O pino não foi cementado nem recebeu qualquer outro tratamento para endurecimento superficial.

**Figura 21- Microestrutura homogênea em toda a seção transversal, constituída de martensita revenida. MO. Ataque: Nital. Aumento: 500 X.**

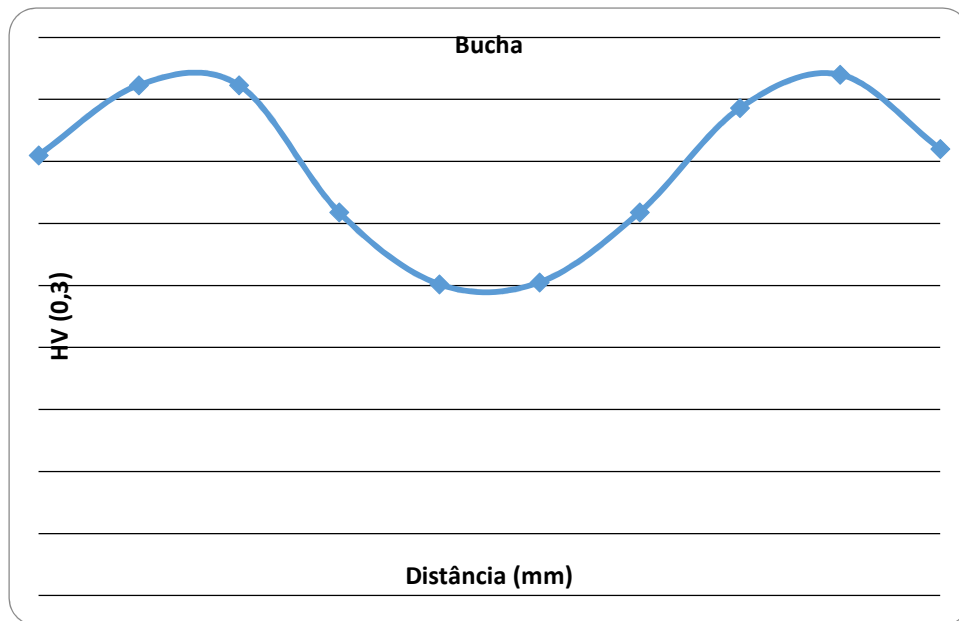
As medidas de microdureza Vickers indicam que a bucha apresenta abaixamento de dureza na superfície, devido à presença de elevada quantidade de austenita retida, como mostra a **Figura 22.**

**Figura 22 – Microdureza Vickers 0,3 da bucha ao longo de sua seção transversal.**

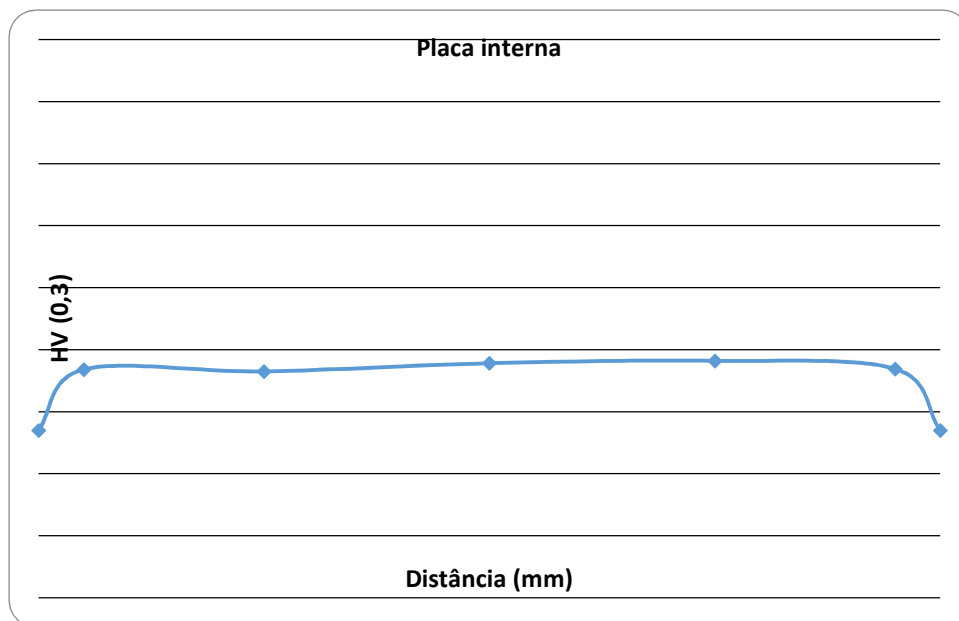
A dureza da placa interna é relativamente baixa e sofre queda acentuada nas duas superfícies descarbonetadas, como se vê na **Figura 23**.

**Figura 23 - Microdureza Vickers 0,3 da placa interna ao longo de sua seção transversal.**

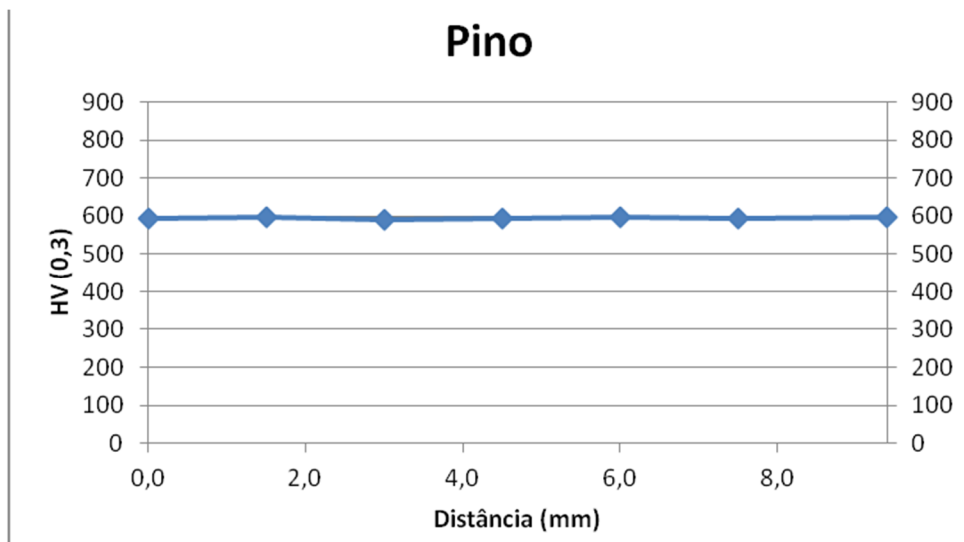
O perfil de dureza do pino mostra que o mesmo não foi cementado, como se vê na **Figura 24**.

**Figura 24 - Microdureza Vickers 0,3 do pino ao longo de sua seção transversal.**
