PMT 2526 – Análise de Falhas

ANÁLISES DE DESGASTE EM ROLAMENTO DE PONTA DE EIXO DE PONTE  
ROLANTE

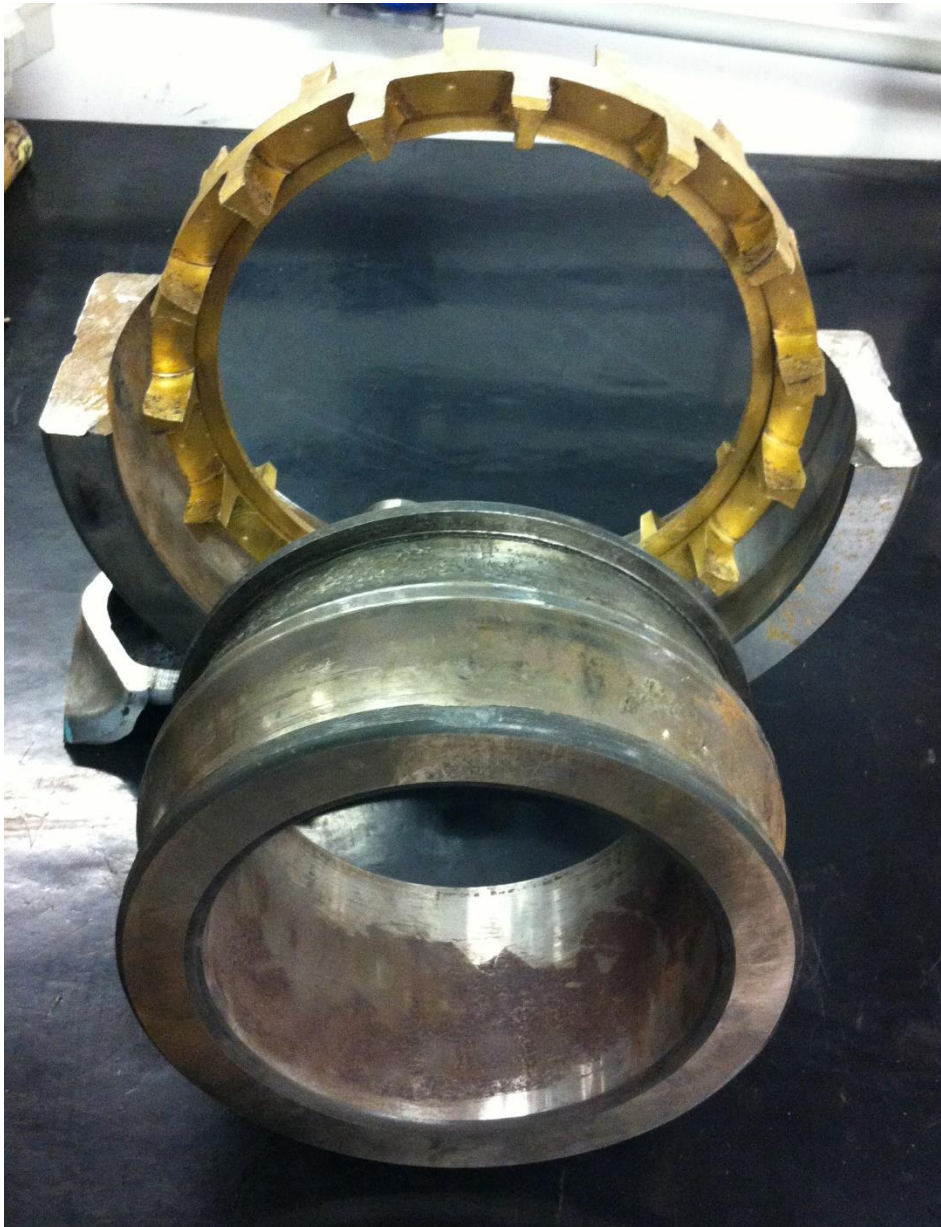
As Figuras 1 e 2 mostram o rolamento cortado onde-se vê o anel interno que apresenta marcas profundas de desgaste.

Figura 1 – Rolamento cortado e desmontado para visualização das superfícies de desgaste do anel interno e do anel externo.

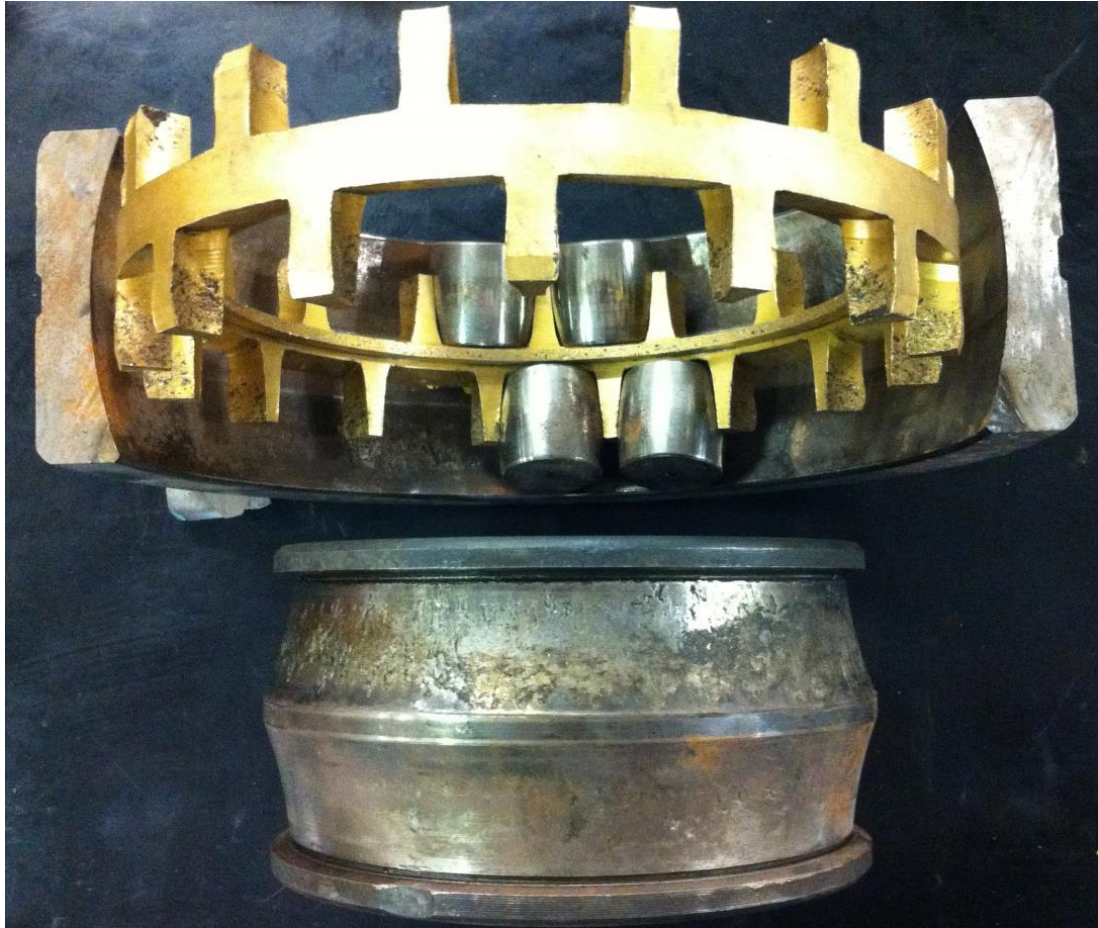
Figura 2 – Rolamento cortado e desmontado para visualização das superfícies de desgaste do anel interno e do anel externo.
