PMT 2526 – Análise de Falhas

ANÁLISE DE FRATURA DE GANCHO DE IÇAR CARGAS DA PONTE ROLANTE
COM CAPACIDADE PARA 10 TONELADAS

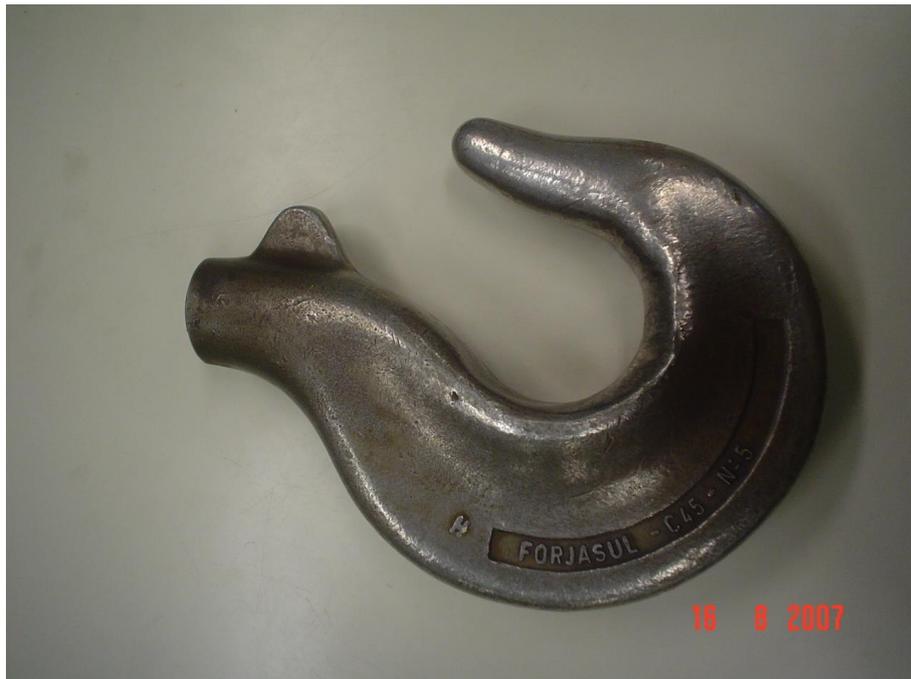
O gancho de içar cargas da ponte rolante 12, com capacidade para 10 toneladas, quebrou em serviço. A Figura 1 mostra o gancho quebrado. Trata-se de um aço C45 forjado.

Figura 1 – Gancho de aço C45 forjado.
