PMT 2526 – Análise de Falhas

ANÁLISE DE FRATURA DE HASTES DE AÇO AISI 430 DURANTE OPERAÇÃO DE
CALIBRAÇÃO, APÓS TRATAMENTO DE BRASAGEM

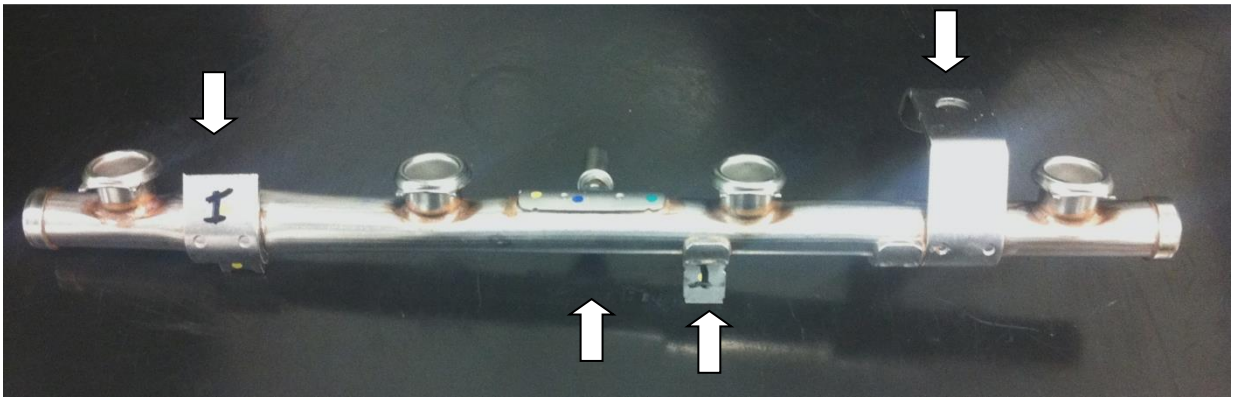
Figura 1 – Flauta de alimentação de sistema de injeção, brasada a 1100°C. As setas indicam as hastes de fixação de aço inoxidável ferrítico AISI 430, que fraturaram durante operação de calibração e desempenho.

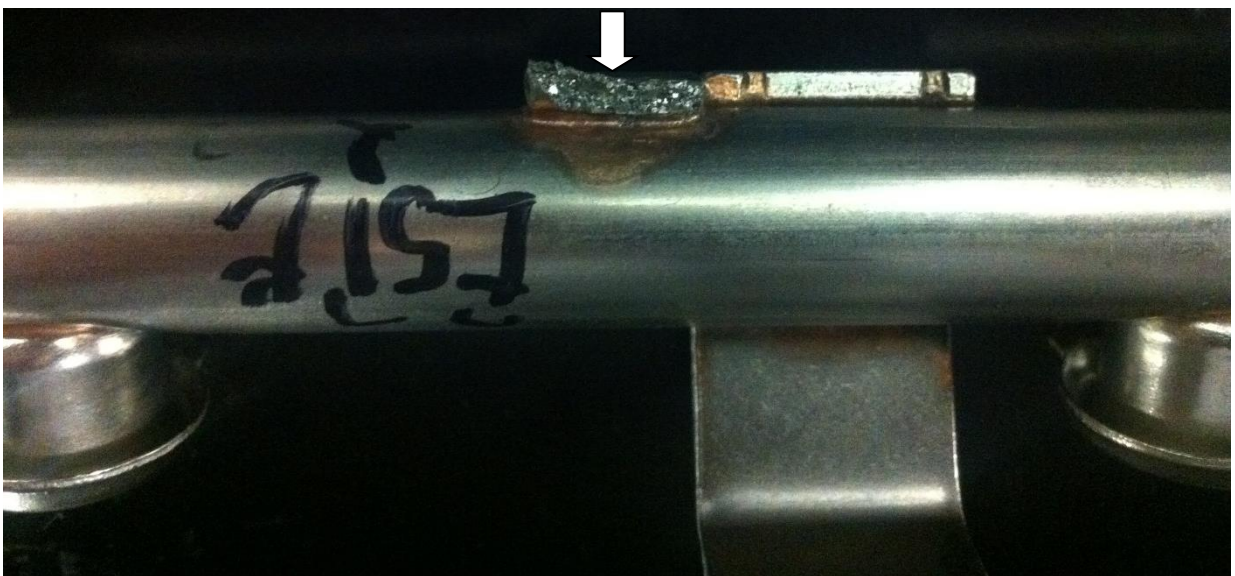
Figura 2 – Haste de aço inoxidável ferrítico AISI 430 fraturada durante operação de calibração.

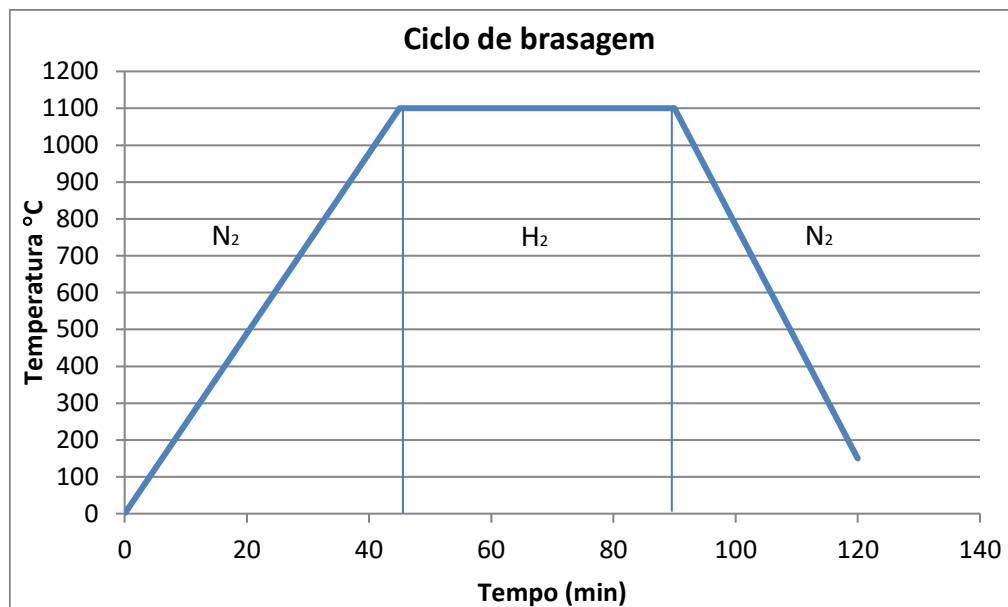
O tratamento de brasagem consiste em ciclo de aquecimento do conjunto em atmosfera de nitrogênio de alta pureza, desde a temperatura ambiente até 1100°C, seguido de manutenção na temperatura de tratamento de brasagem (1100°C), sob atmosfera de hidrogênio, e resfriamento em atmosfera de nitrogênio de alta pureza até a temperatura de 150°C, como esquematizado na Figura 3. Ao final do ciclo as peças são desenformadas e encaminhadas para a operação de calibração e eventual desempenamento, quando quebram.

Figura 3 – Ciclo de brasagem do conjunto.
