PMT 2526 – Análise de Falhas

ANÁLISE DE PERFURAÇÃO EM SERPENTINA DE COBRE USADA PARA
REFRIGERAÇÃO DE ÓLEO

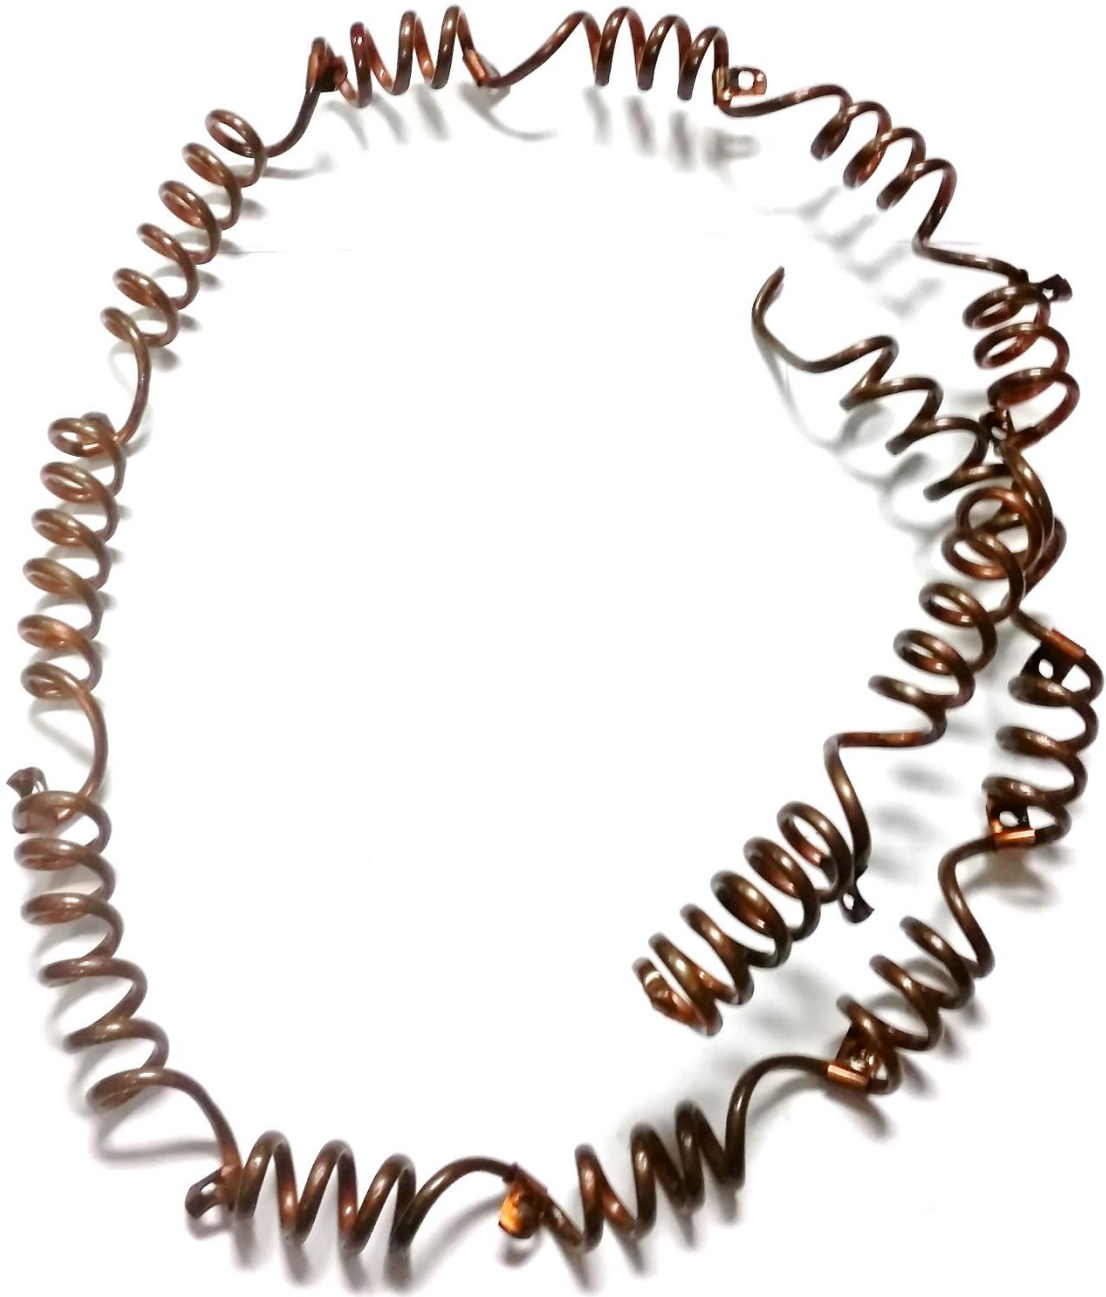
Figura 1 – Serpentina de refrigeração de óleo que sofreu perfuração.

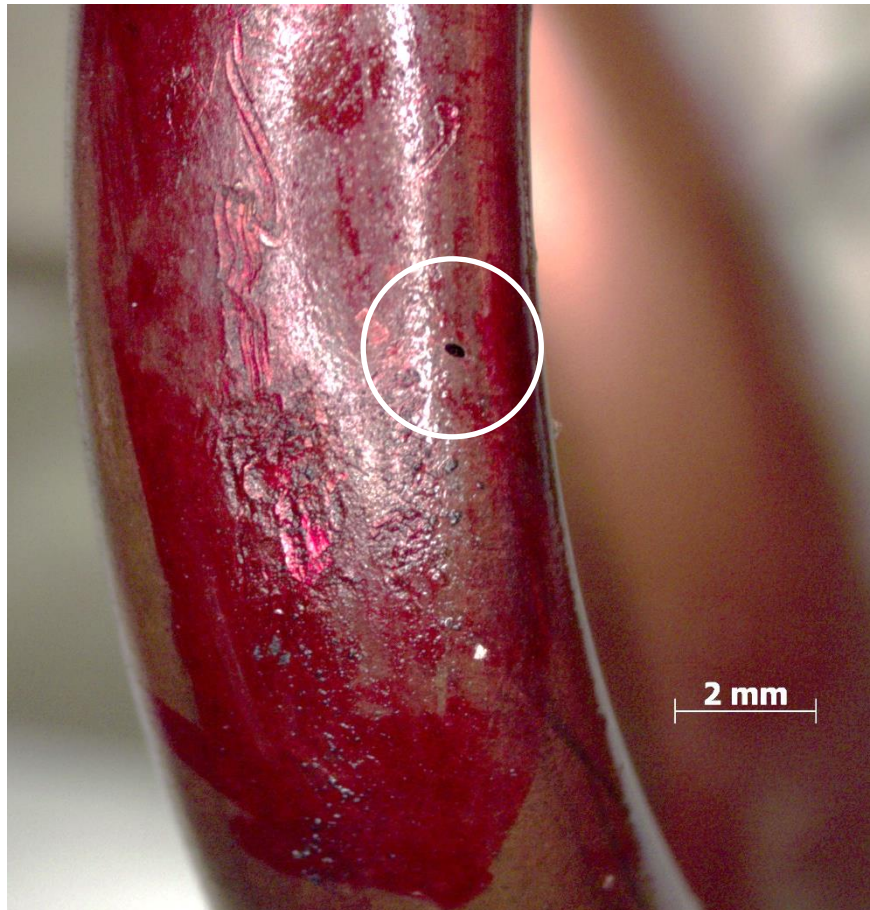
Figura 2 – Local em que foi encontrado furo na parede da serpentina de refrigeração.
