PMT 2526 – Análise de Falhas

ANÁLISE DE FALHA EM CALDEIRA AALBORG

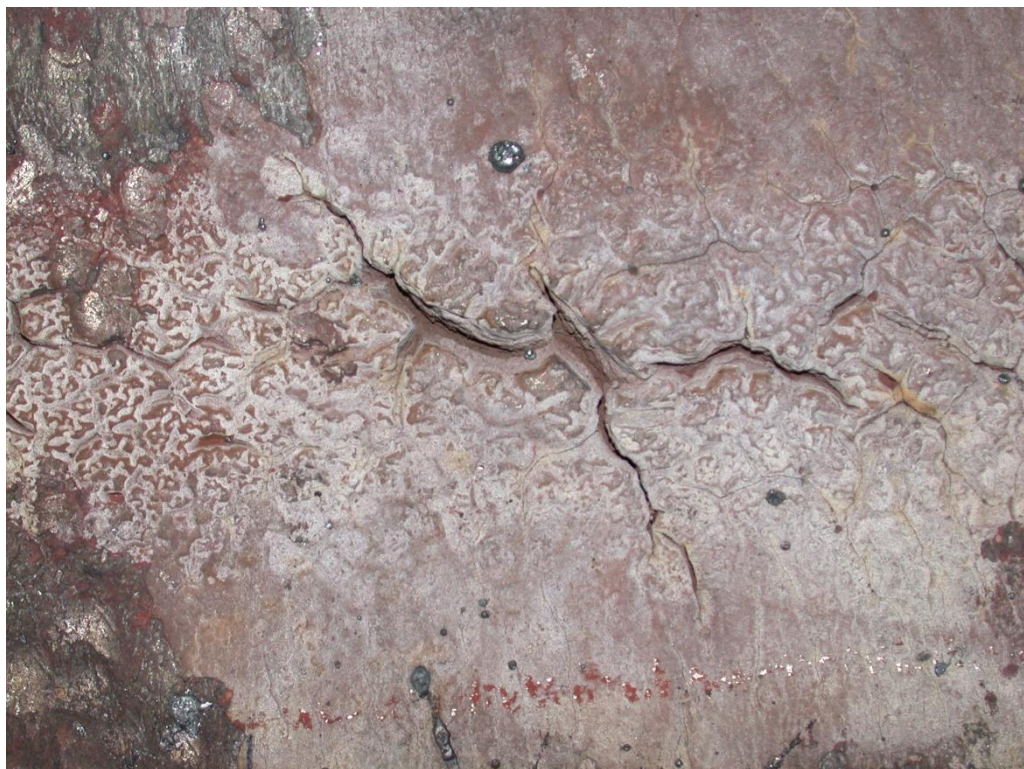
As figuras 1 e 2 mostram o aspecto do costado da caldeira com fendas profundas e trincas regularmente espaçadas na superfície.

Figura 1 – Costado do tubulão da caldeira apresentando fendas profundas e trincas regularmente espaçadas na superfície, formando arranjos retangulares.

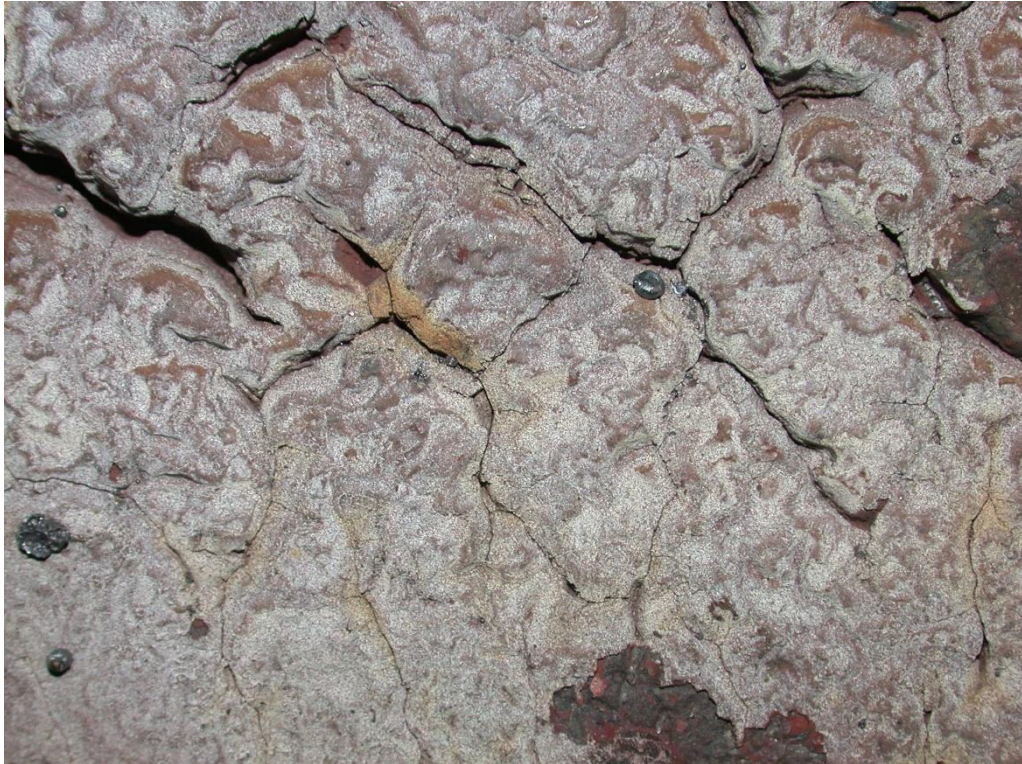
Figura 2 – Costado do tubulão da caldeira apresentando fendas profundas e trincas regularmente espaçadas na superfície, formando arranjos retangulares.
