# Química Ambiental I

## As consequências ambientais do rompimento da barragem da mineradora Samarco em Mariana (MG)

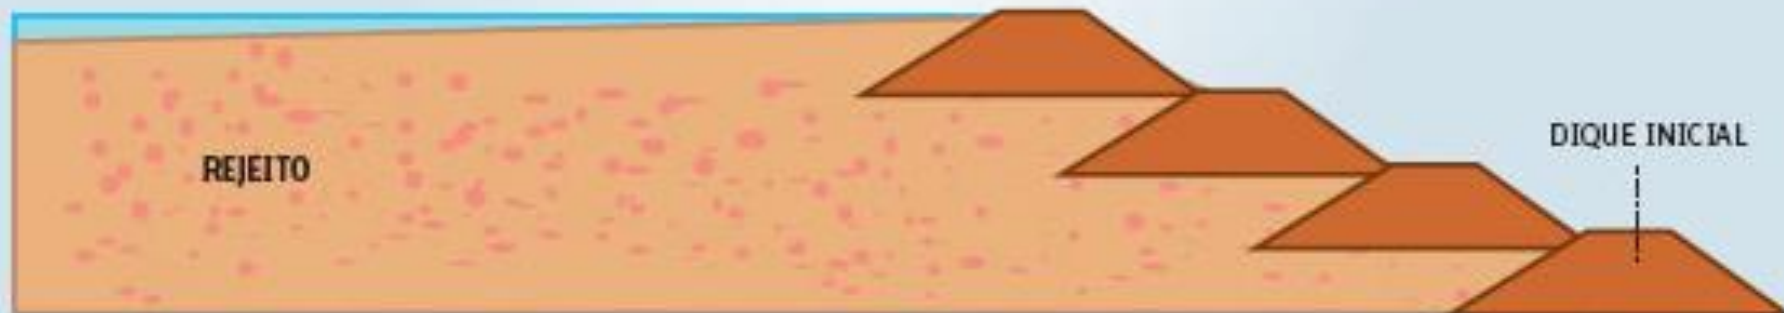
## 1. ALTEAMENTO A MONTANTE

Um dique inicial é feito com material argiloso, que, compactado, forma a contenção da barragem. Para aumentar a capacidade do reservatório, os alteamentos são realizados construindo novos diques em cima do próprio rejeito já depositado, que passa a ajudar na contenção. Esse é o método mais utilizado pela mineração em Minas Gerais.

MENOR SEGURANÇA (OS DIQUES FICAM SOBRE O PRÓPRIO REJEITO, QUE NÃO ESTÁ DEVIDAMENTE COMPACTADO)  
MAIOR POSSIBILIDADE DE "PIPING", VAZAMENTO DE ÁGUA ENTRE AS PAREDES DOS DIQUES  
MAIS SENSÍVEL A ABALOS SÍSMICOS

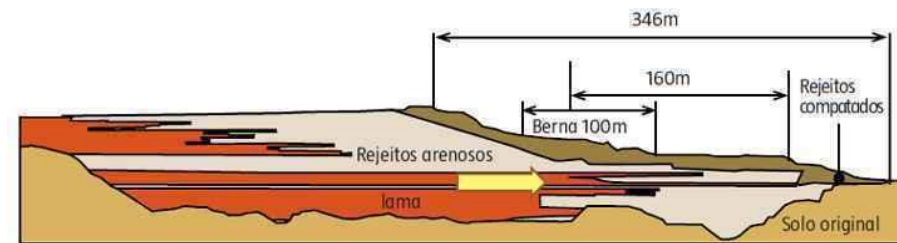
### Ombreira esquerda (local do problema)

#### 1 Falhas no sistema de drenagem do reservatório

Os danos no sistema começaram em 2009 e resultaram em maior saturação da barragem e disposição de lama em áreas antes não previstas. Foram feitos reparos, mas os problemas com a lama continuaram ao longo dos anos seguintes, exigindo novas obras e intervenções, ainda assim, insuficientes

#### 2 Falhas no alteamento da barragem

Problemas estruturais com uma galeria de concreto fizeram com que o alinhamento da barragem na ombreira esquerda fosse deslocado da sua posição anterior, o que colocou o maciço em cima de uma base de lama e não de areia. Isso desencadeou o processo de liquefação do material depositado, ou seja, do estado sólido, os rejeitos assumiram o estado líquido.

#### 3 Abalos sísmicos

Três pequenos abalos sísmicos ocorreram 90 minutos antes do rompimento da barragem e funcionaram como gatilho para o acidente. Segundo o estudo, eles aceleraram o processo de rompimento, que já estava bastante avançado.

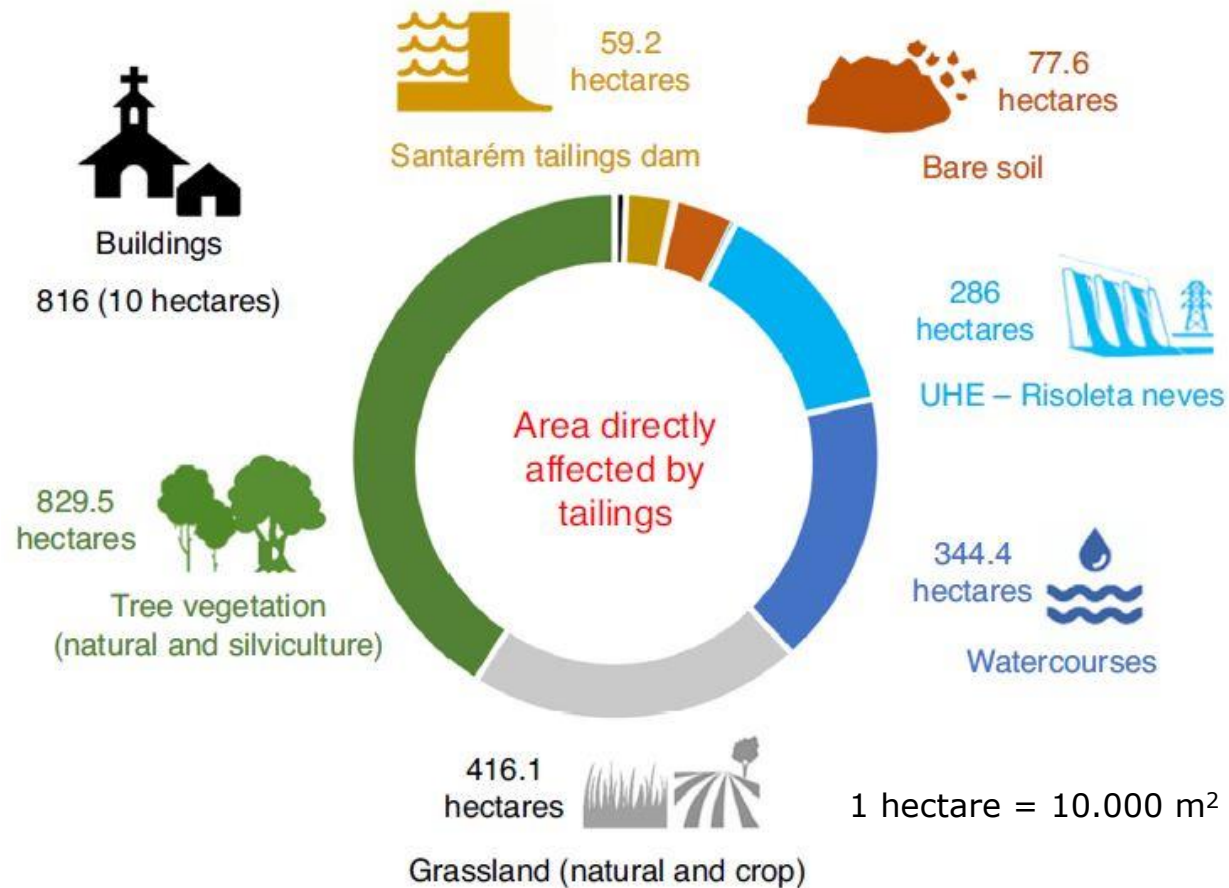
Fig. 2. Elements of natural and cultural heritage damaged by the Fundão tailings dam.

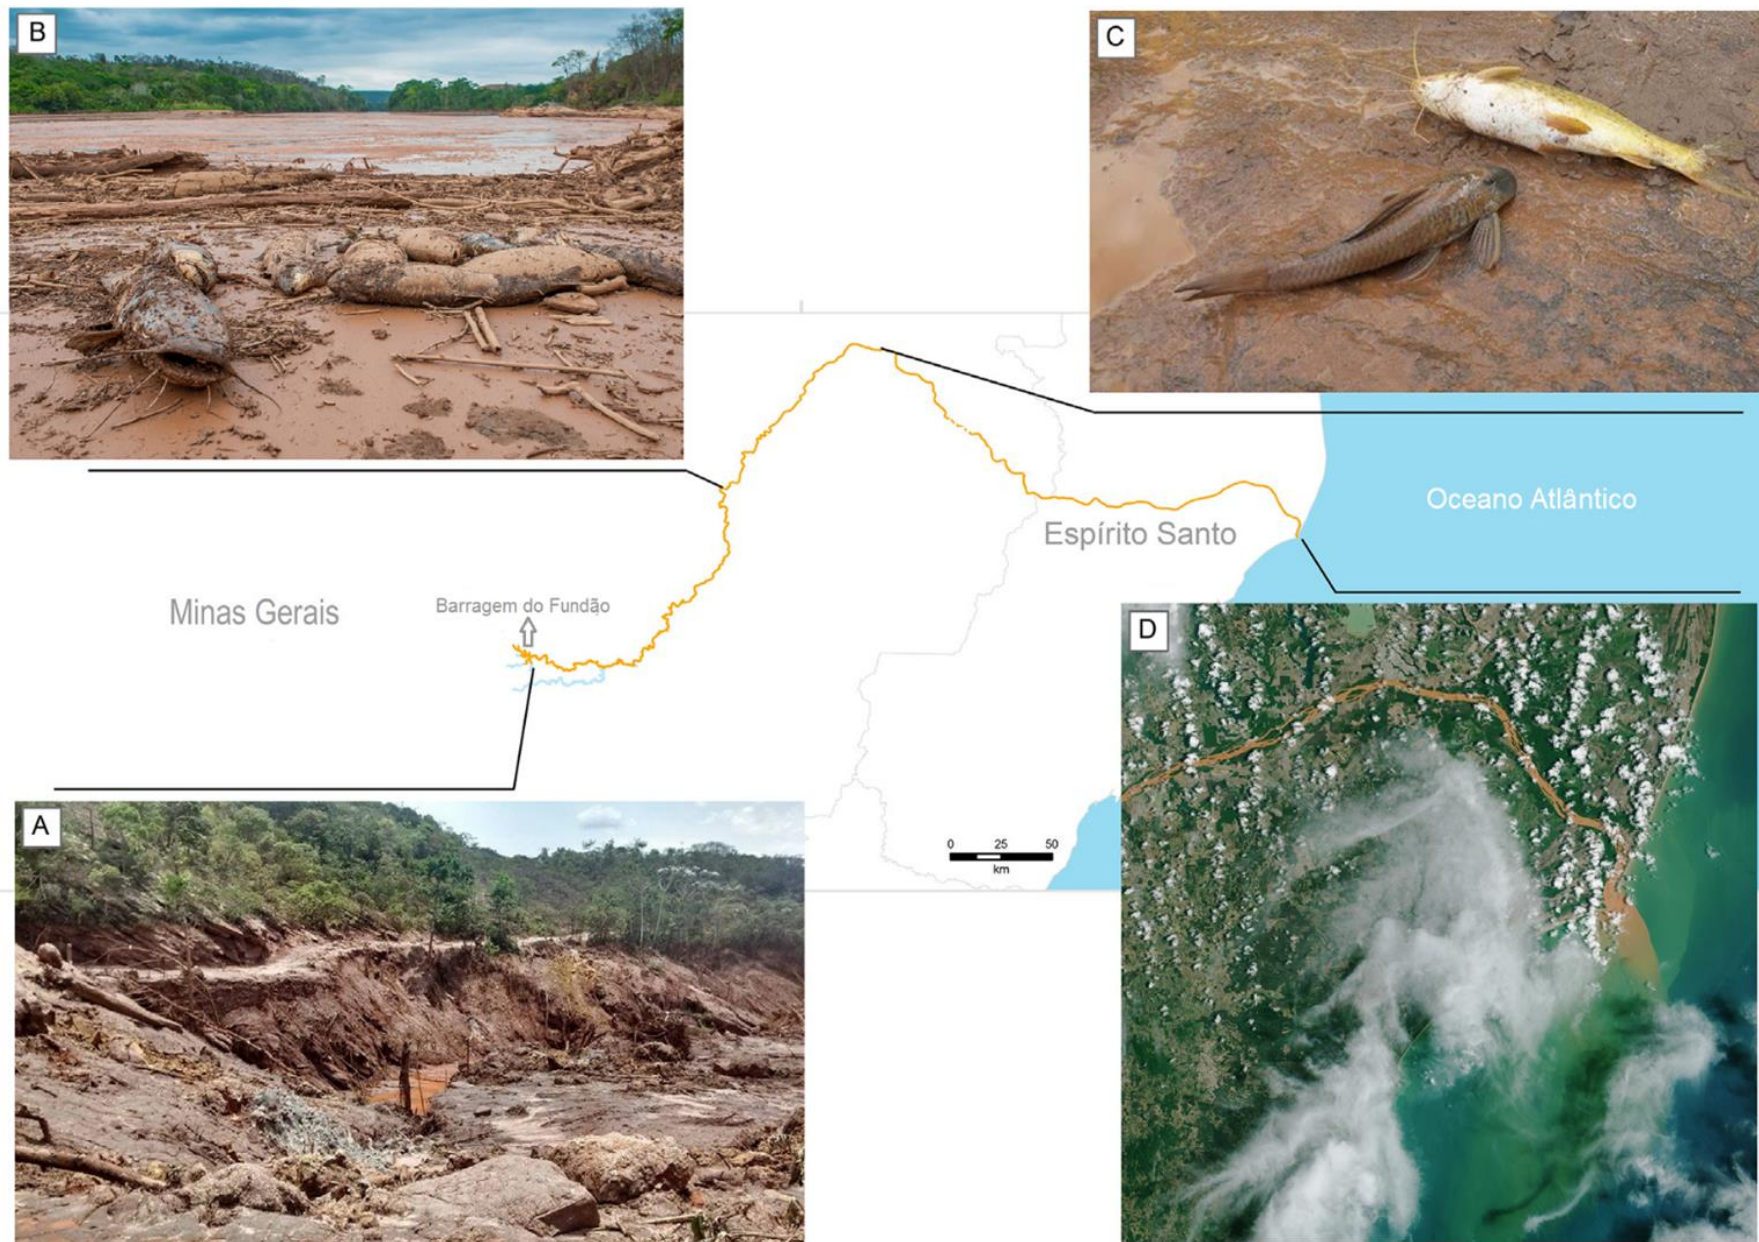
A flora presente nas margens e imediações do rio também foram prejudicados. Nas margens do rio, devastadas pela onda de lama e rejeitos, até os dias atuais mantêm-se com poucas plantas.

A-D Impacto da onda de lama no rio Doce. (A) A imagem no canto inferior esquerdo mostra o rio alguns dias após o desastre no município de Camargos, (B) no canto superior esquerdo peixes mortos perto do Parque do Rio Doce, (C) no canto superior direito peixes mortos em Governador Valadares e (D) a fotografia no canto inferior direito mostra uma aérea da boca do rio Doce 25 dias após o estourar da barragem.

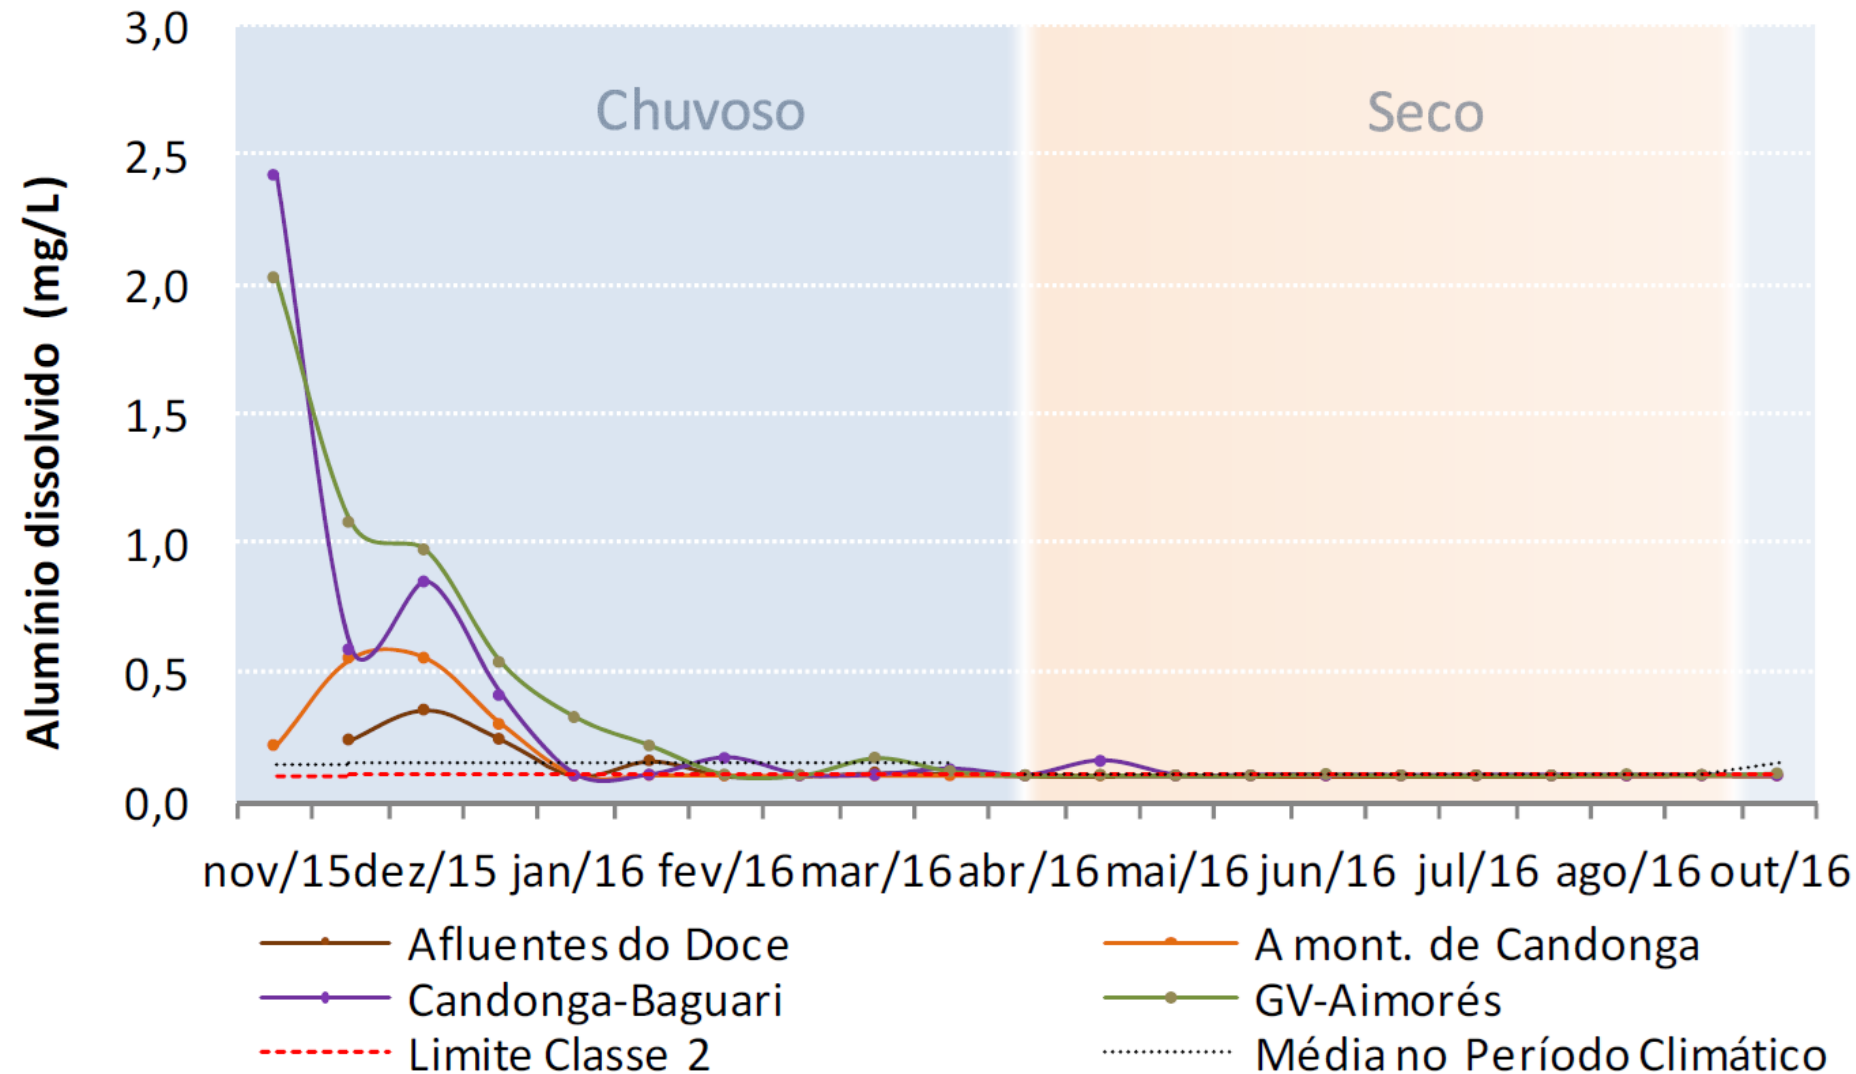
Médias quinzenais dos resultados de alumínio dissolvido, obtidos no monitoramento emergencial, durante os períodos chuvoso e seco, nos quatro trechos avaliados.

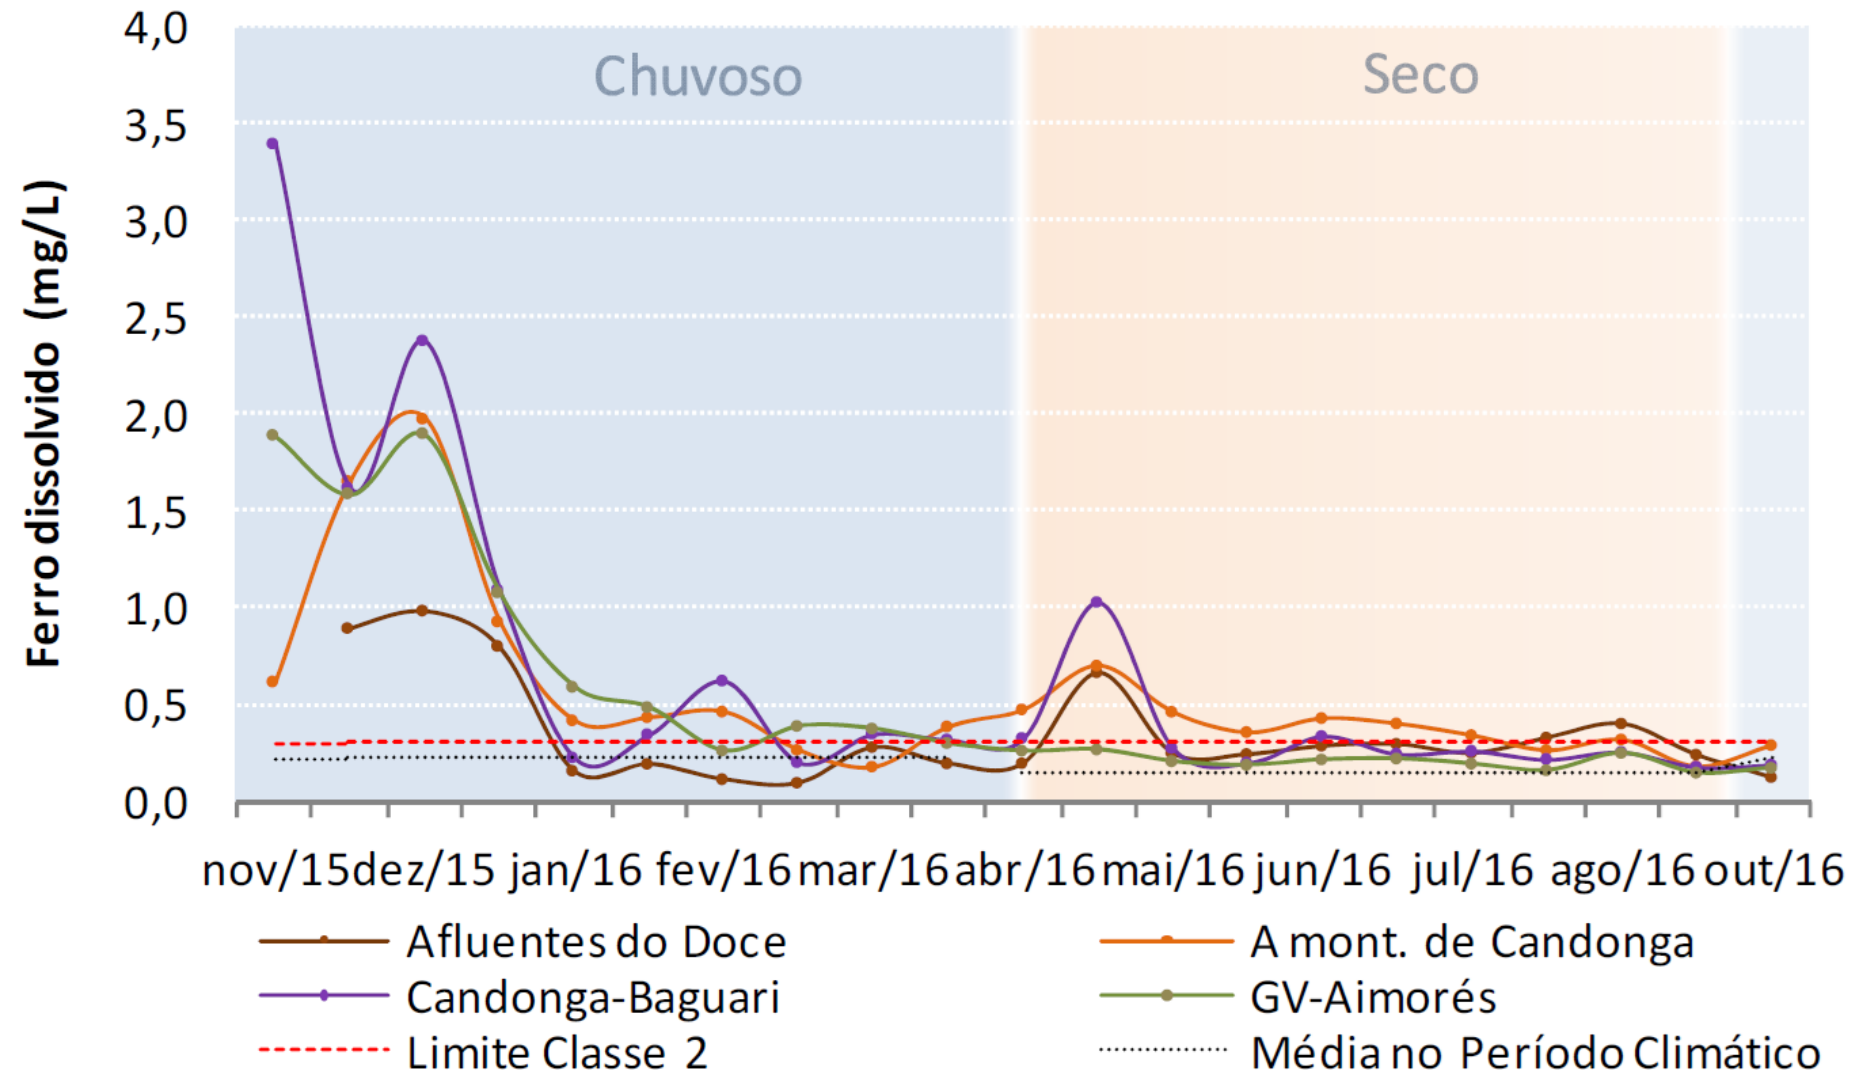
Médias quinzenais dos resultados de ferro dissolvido, obtidos no monitoramento emergencial, durante os períodos chuvoso e seco, nos quatro trechos avaliados.

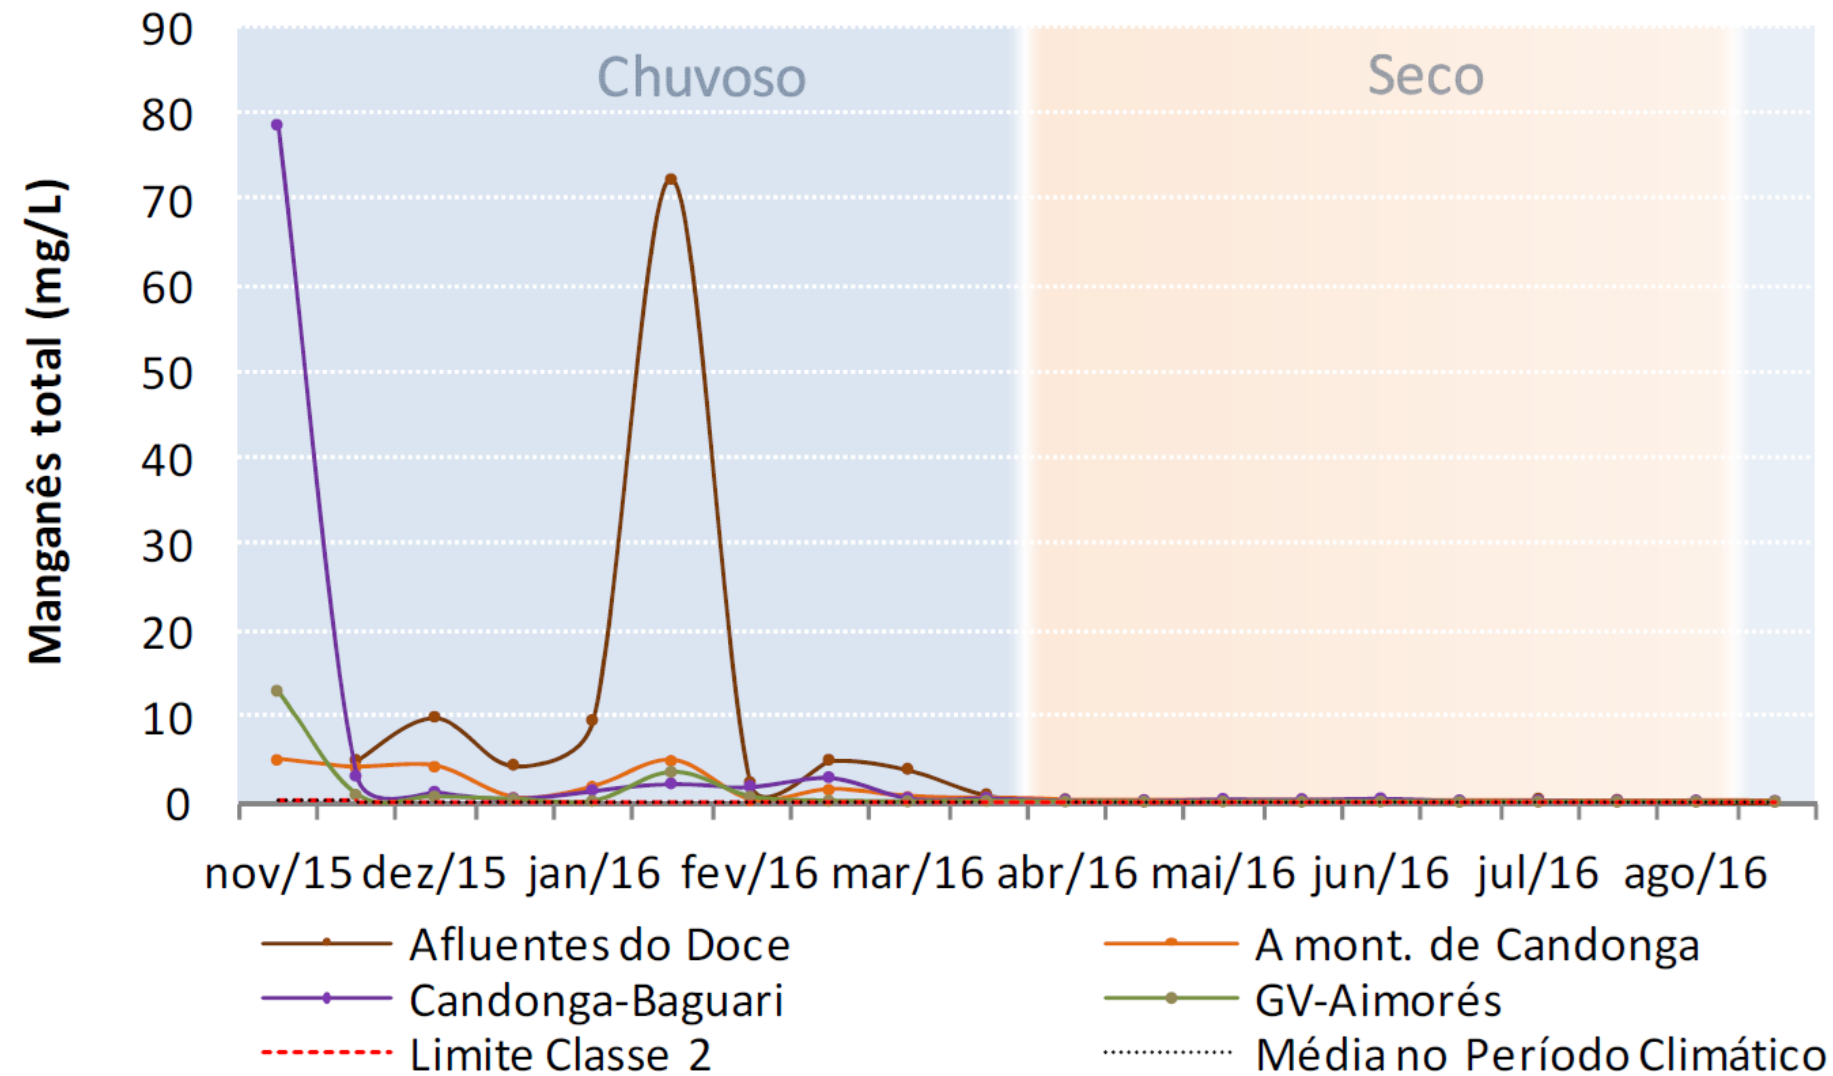
Médias quinzenais dos resultados de manganês total obtidos no monitoramento emergencial, durante os períodos chuvoso e seco, nos quatro trechos avaliados.

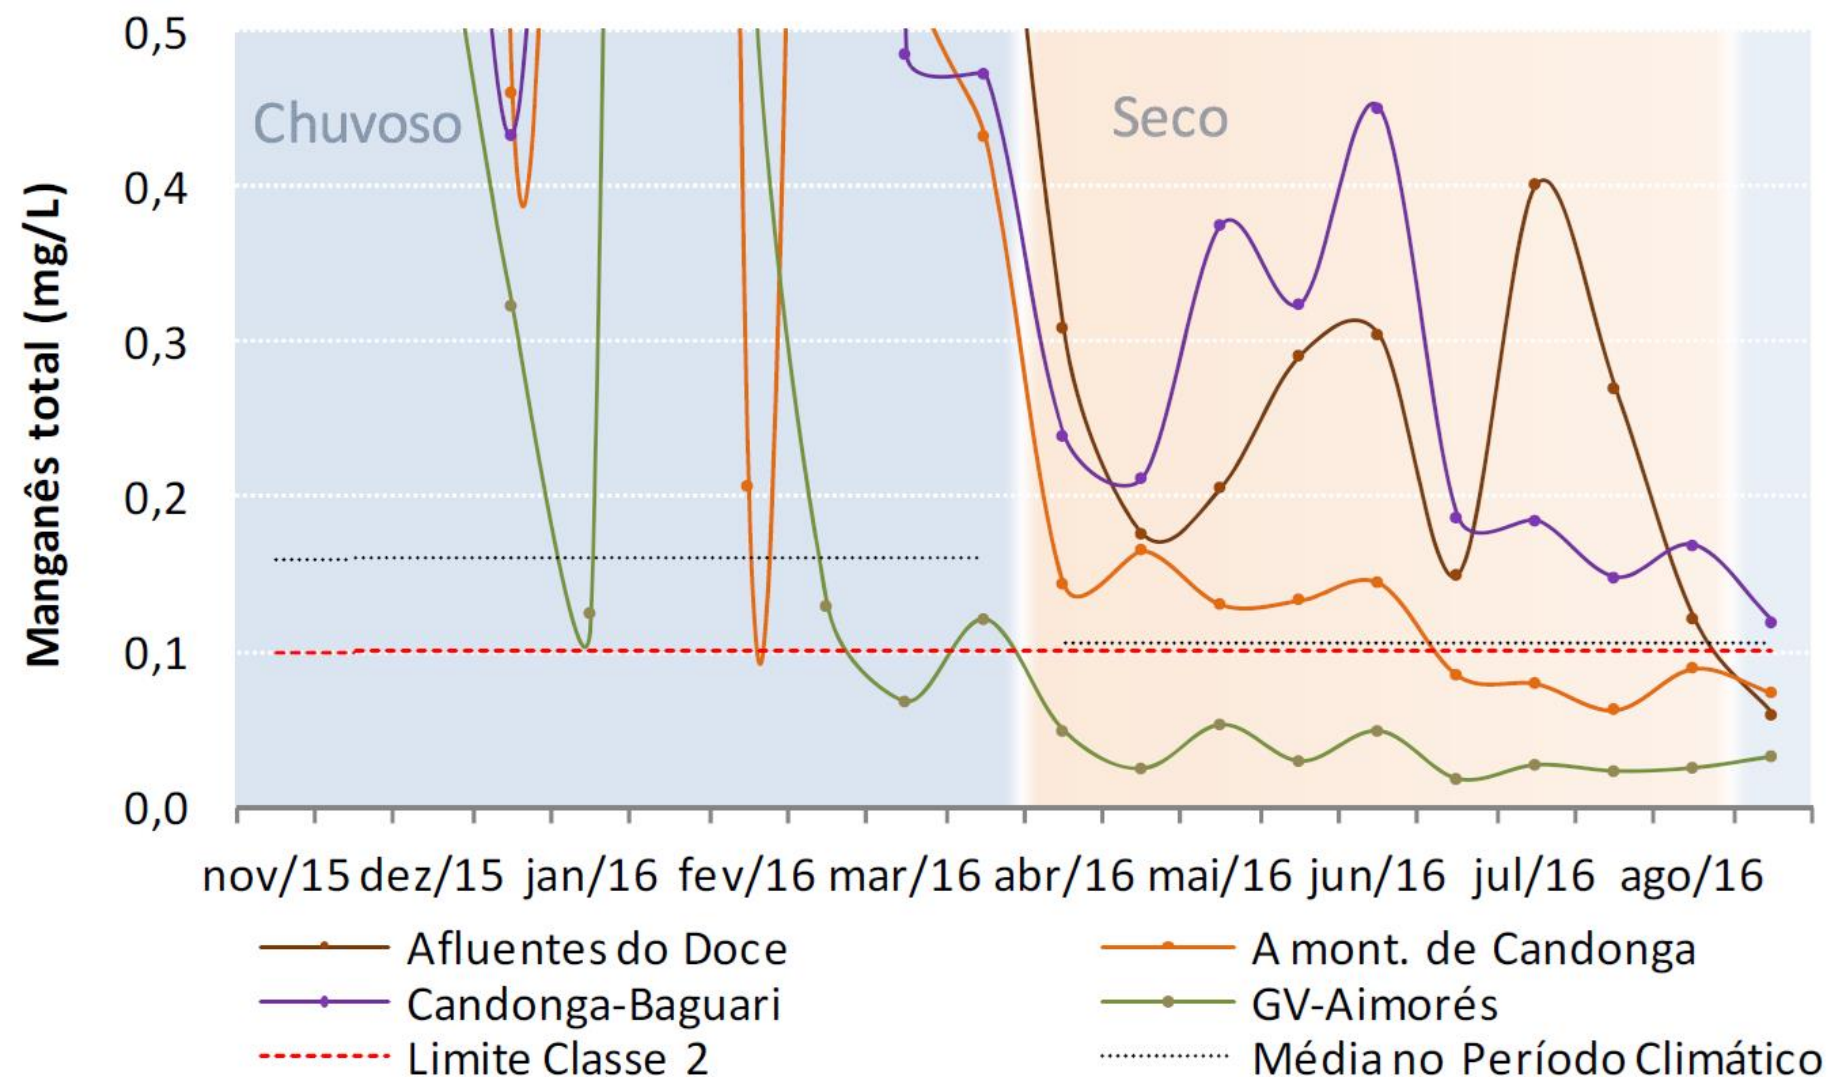
Médias quinzenais dos resultados de manganês total obtidos no monitoramento emergencial, durante os períodos chuvoso e seco, nos quatro trechos avaliados.
