PMT 2526 – Análise de Falhas

ANÁLISE DE FRATURA EM TRILHO FERROVIÁRIO

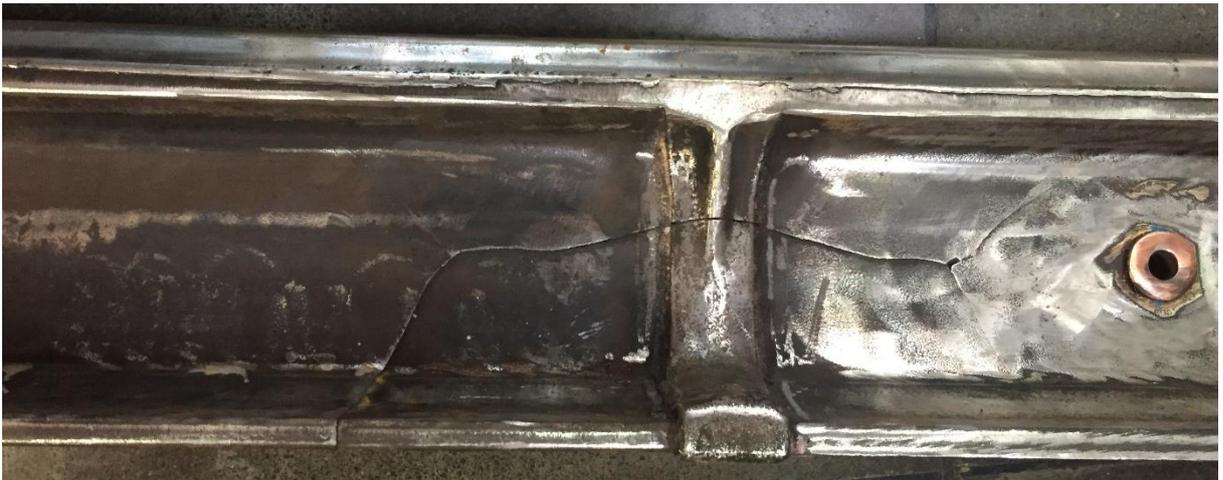
Foi trazido para análise um pedaço de trilho fraturado em uma região de solda alumínio térmica. A Figura 1 mostra a peça e a trinca observada, pelo lado de fora da carcaça de ferro fundido. Observa-se que o trilho enviado para análise sofreu escovamento, provavelmente para preparação da superfície por ensaio de líquido penetrante.

Figura 1 – Trilho fraturado.
