PMT 2526 – Análise de Falhas

ANÁLISE DE CORROSÃO EM PLACA DE TITÂNIO DE TROCADOR DE CALOR
PHE

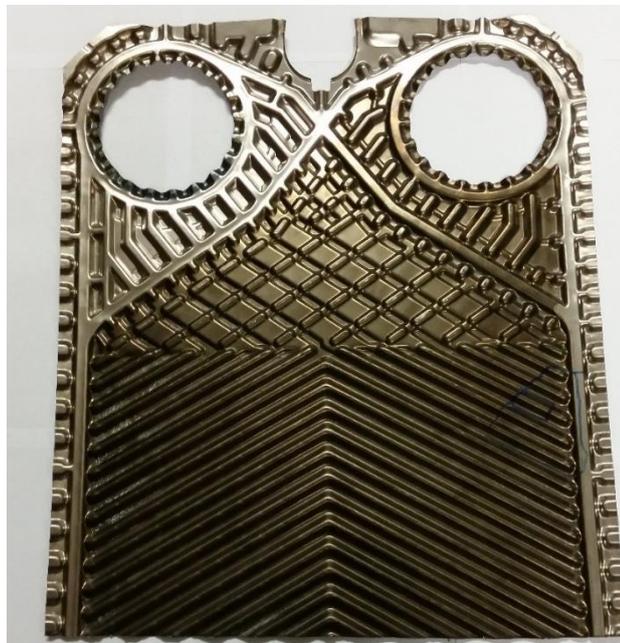
Figura 1- Superfície da placa de titânio do lado (A) que apresentou algumas manchas

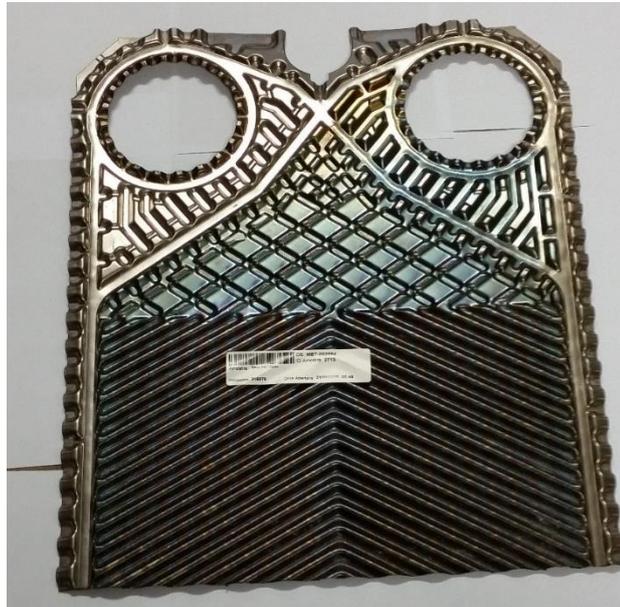
Figura 2- Superfície da placa de titânio do lado (B) que apresenta grande número de pontos de corrosão.

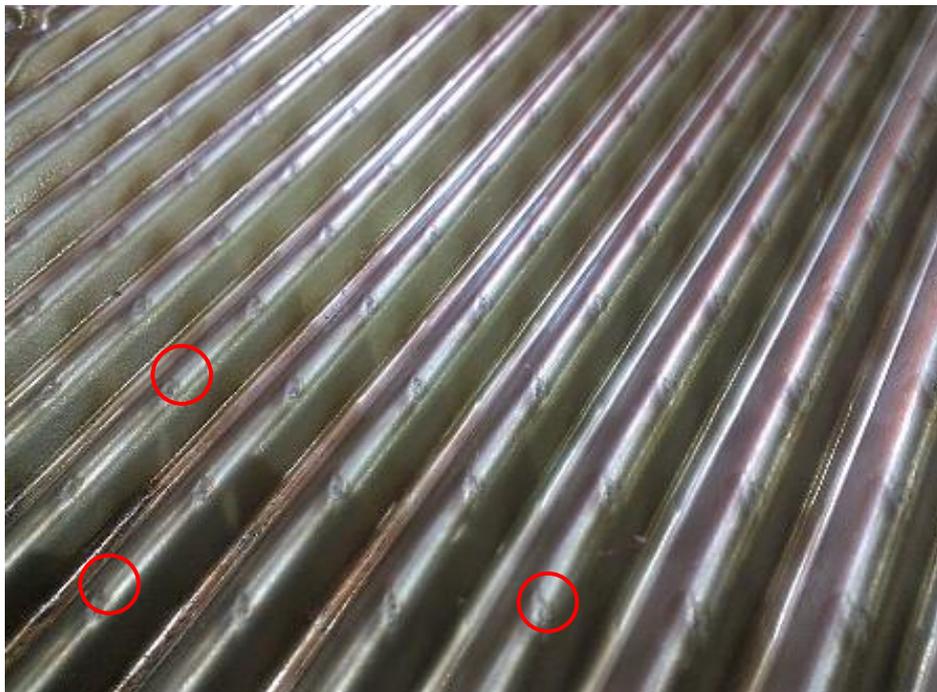
Figura 3 - Superfície da placa de titânio do lado B, que apresenta grande número de pontos de corrosão, como os assinalados por círculos vermelhos.
