PMT 2526 – Análise de Falhas

## ANÁLISE DE CORROSÃO EM TUBO DE AÇO INOXIDÁVEL AUSTENÍTICO

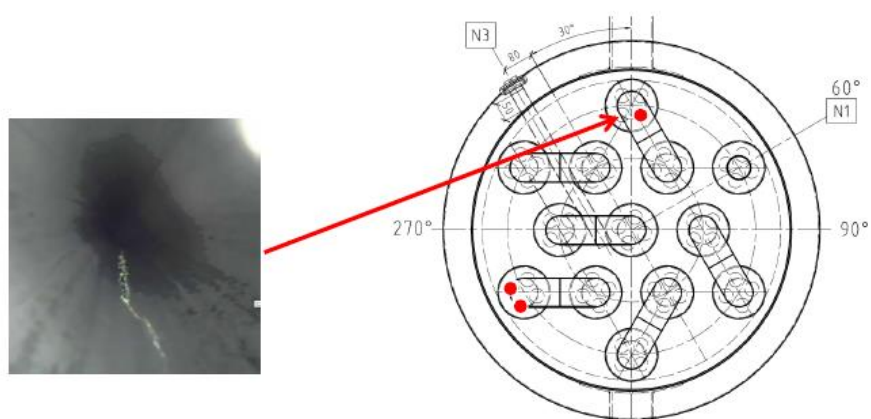
De acordo com informações fornecidas pela área técnica da empresa, o equipamento apresentou deficiências de operação devido à queda de pressão nos tubos do trocador de calor. Ensaios endoscópicos revelaram a presença de trincas nas paredes do tubo como mostrado nas Figuras 3 e 4.

Figura 3 - Trinca longitudinal situada a 1.500 mm do topo, encontrada na parede interna do tubo em ensaio endoscópico.

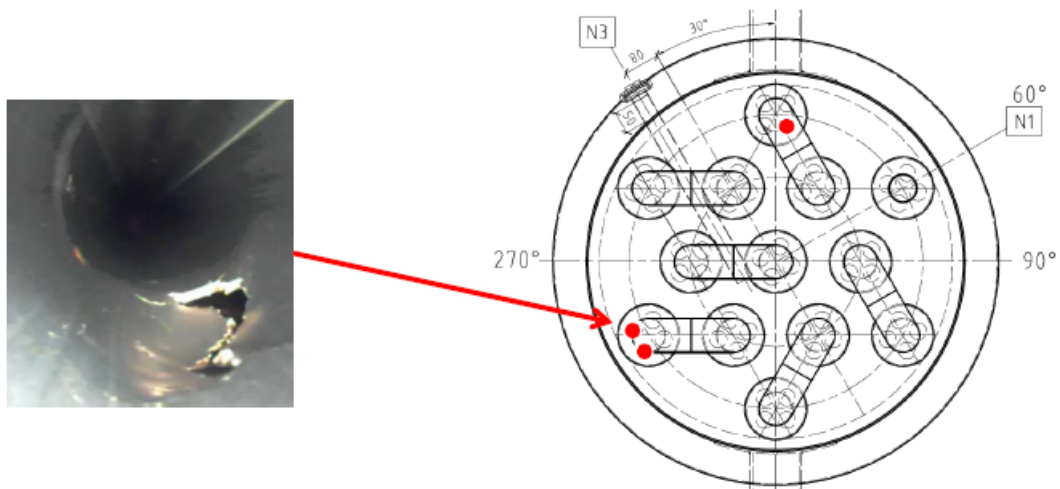
Figura 4 - Trinca longitudinal situada a 1.200 mm do topo, encontrada na parede interna do tubo em ensaio endoscópico.

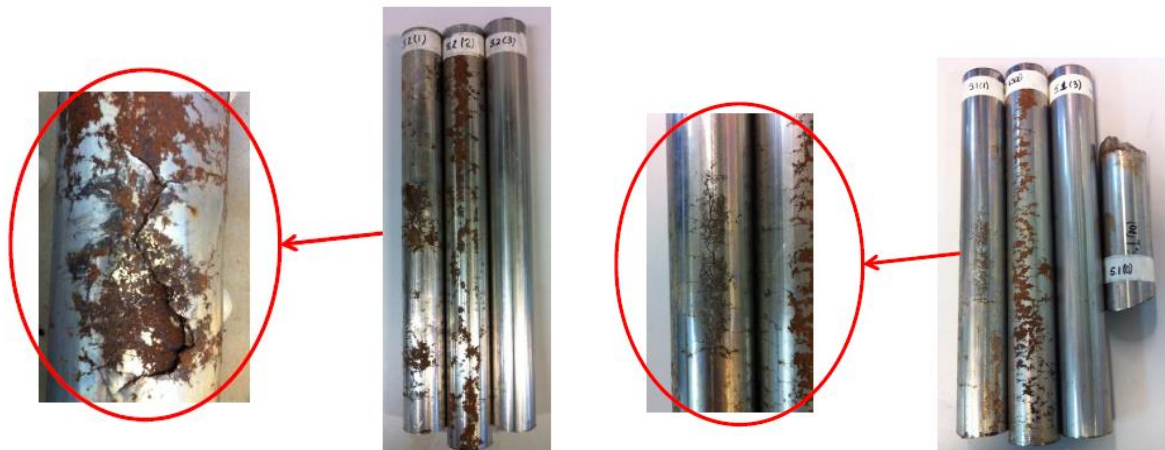
Em vista do sucedido foram coletadas amostras para análise da causa raiz de fratura dos tubos. As amostras coletadas, mostradas na Figura 5 mostram que as superfícies externas do tubo apresentam também evidentes sinais de corrosão..

Figura 5 - Amostras de tubos coletados no equipamento com trincas e sinais evidentes de corrosão na parede externa.
