PMT 2526 – Análise de Falhas

ANÁLISE DE PROBLEMAS ENCONTRADOS NO PROCESSO DE FABRICAÇÃO
DE LÂMINAS DE SERRA MANUAL

2017

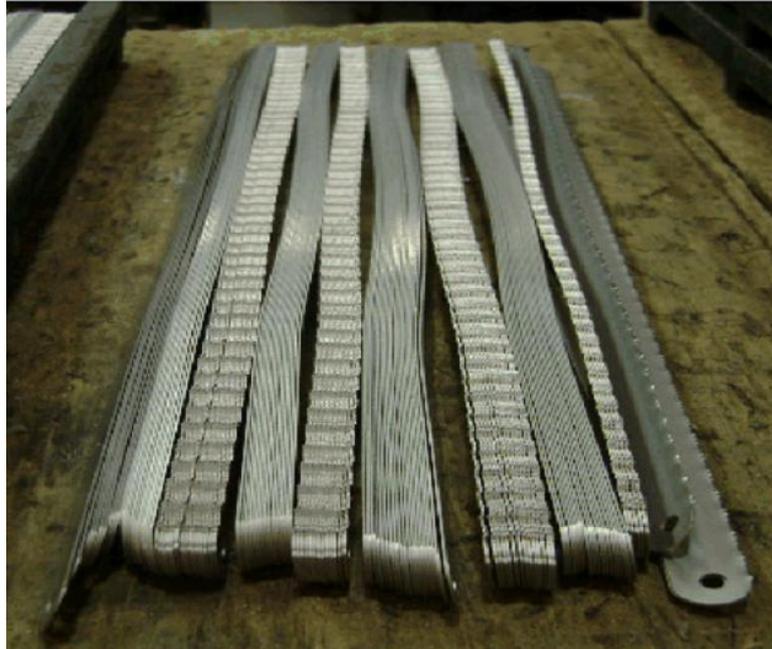
Figura 1 – Pacotes de lâminas apresentando sinuosidade após tratamento de têmpera em forno a vácuo.

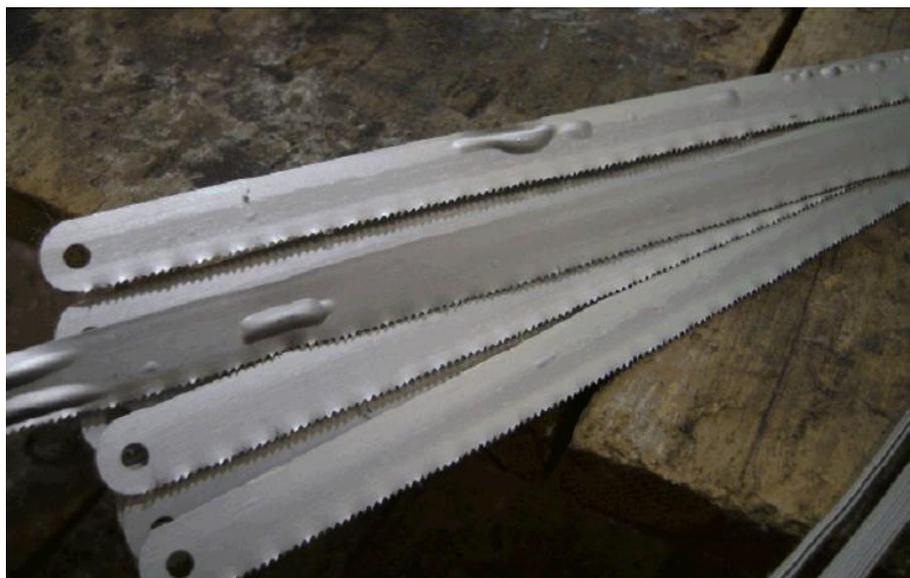
Figura 2 – Lâminas de serra que apresentaram bolhas após tratamento térmico de têmpera em forno a vácuo.

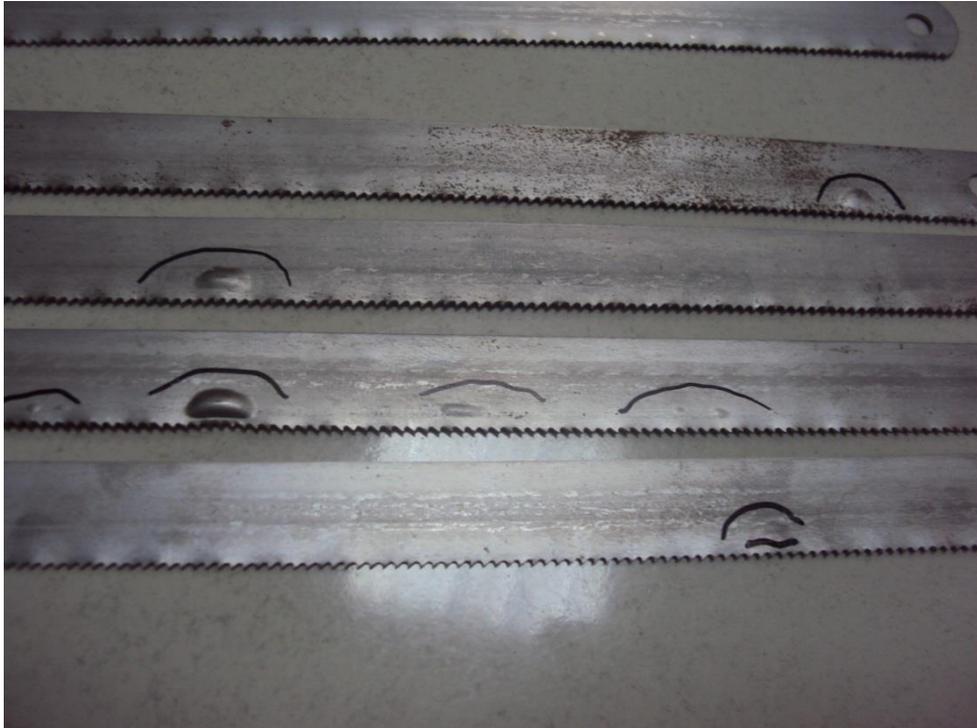
Figura 3 – Lâminas de serra que apresentaram bolhas e problemas de acabamento superficial após tratamento térmico de têmpera em forno a vácuo.
