# **POLUIÇÃO DO SOLO**

## **EM ÁREA URBANA**

### **Estudo de Caso de Contaminação Por Pesticida Organoclorados Na Região Metropolitana de São Paulo**

**MARÇO 2019**

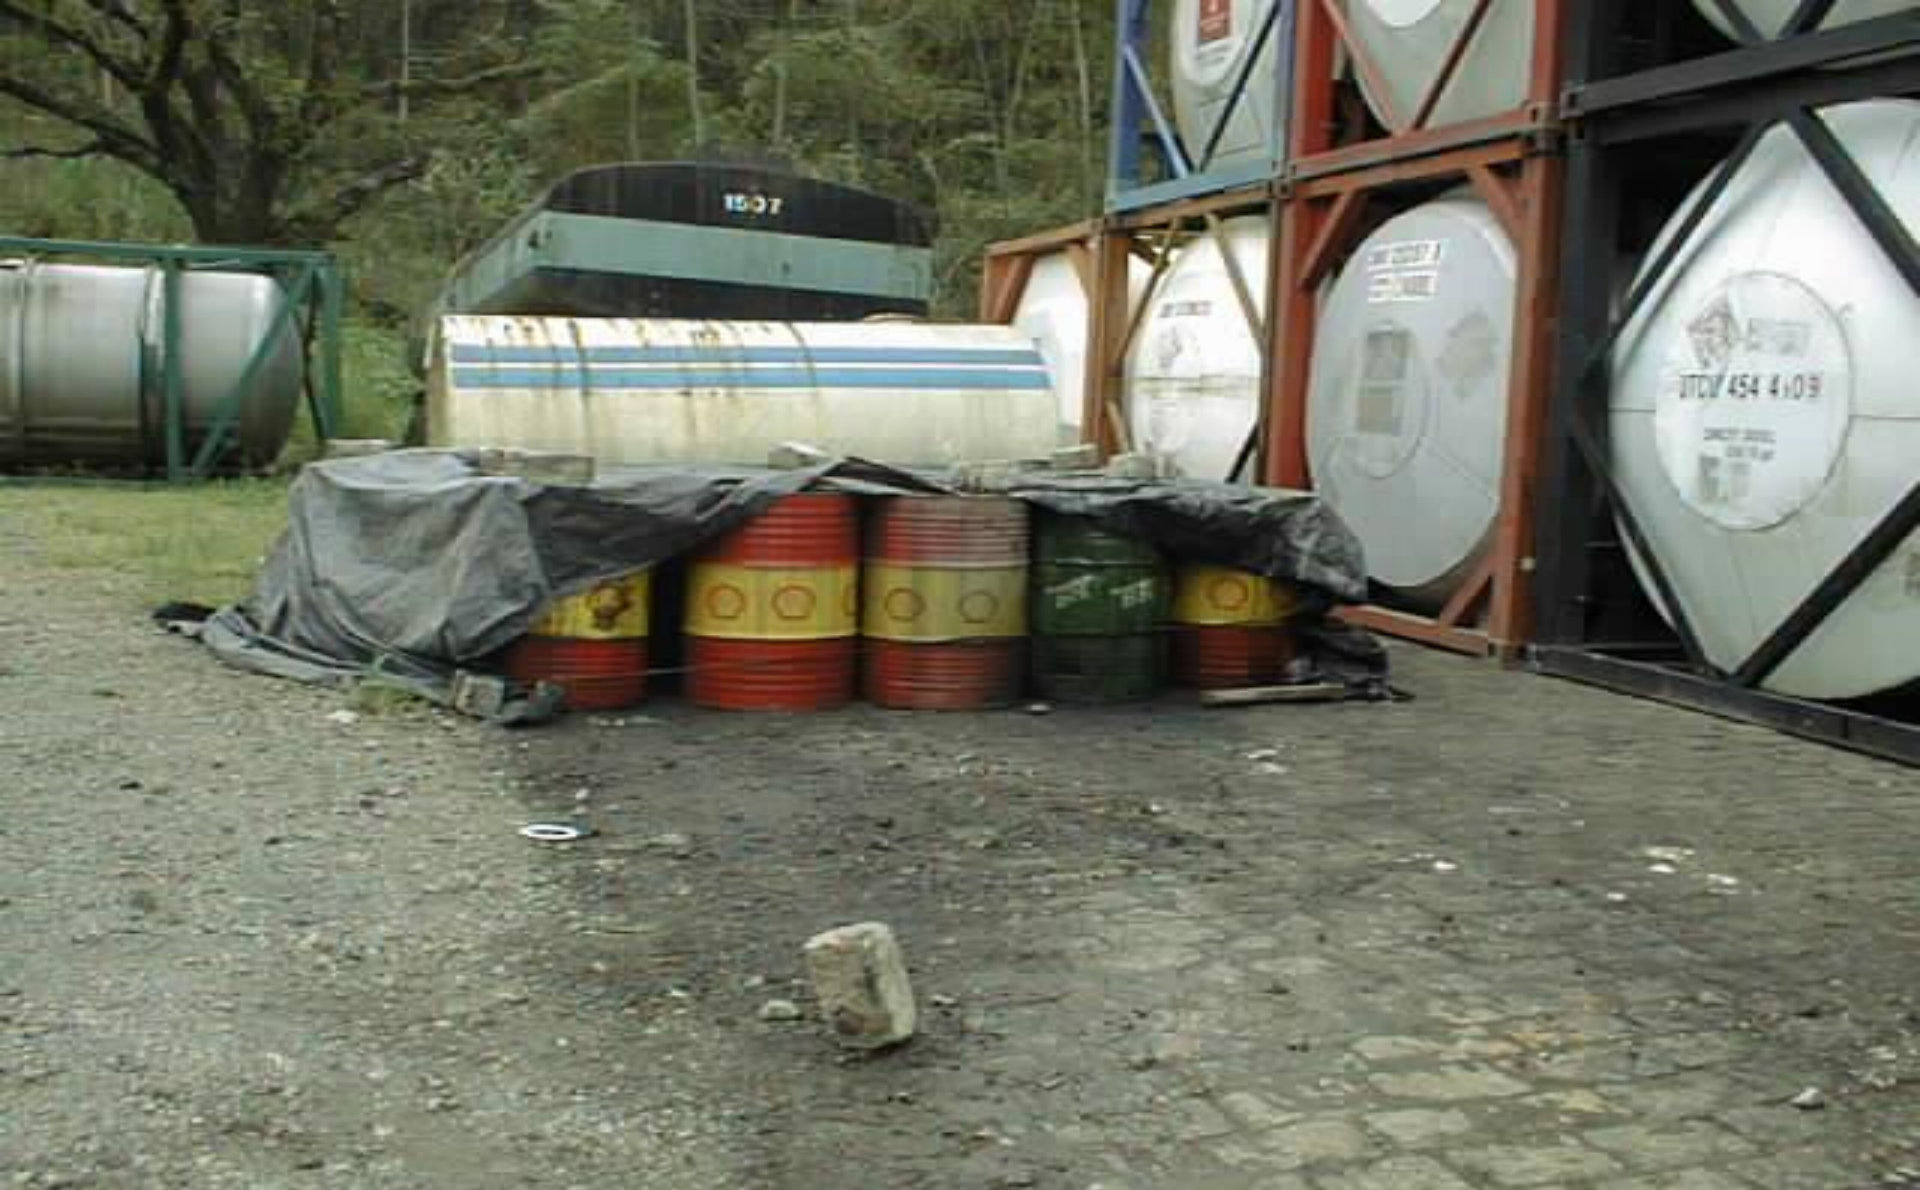
Área de Estocagem de Tambores sem Proteção Adequada

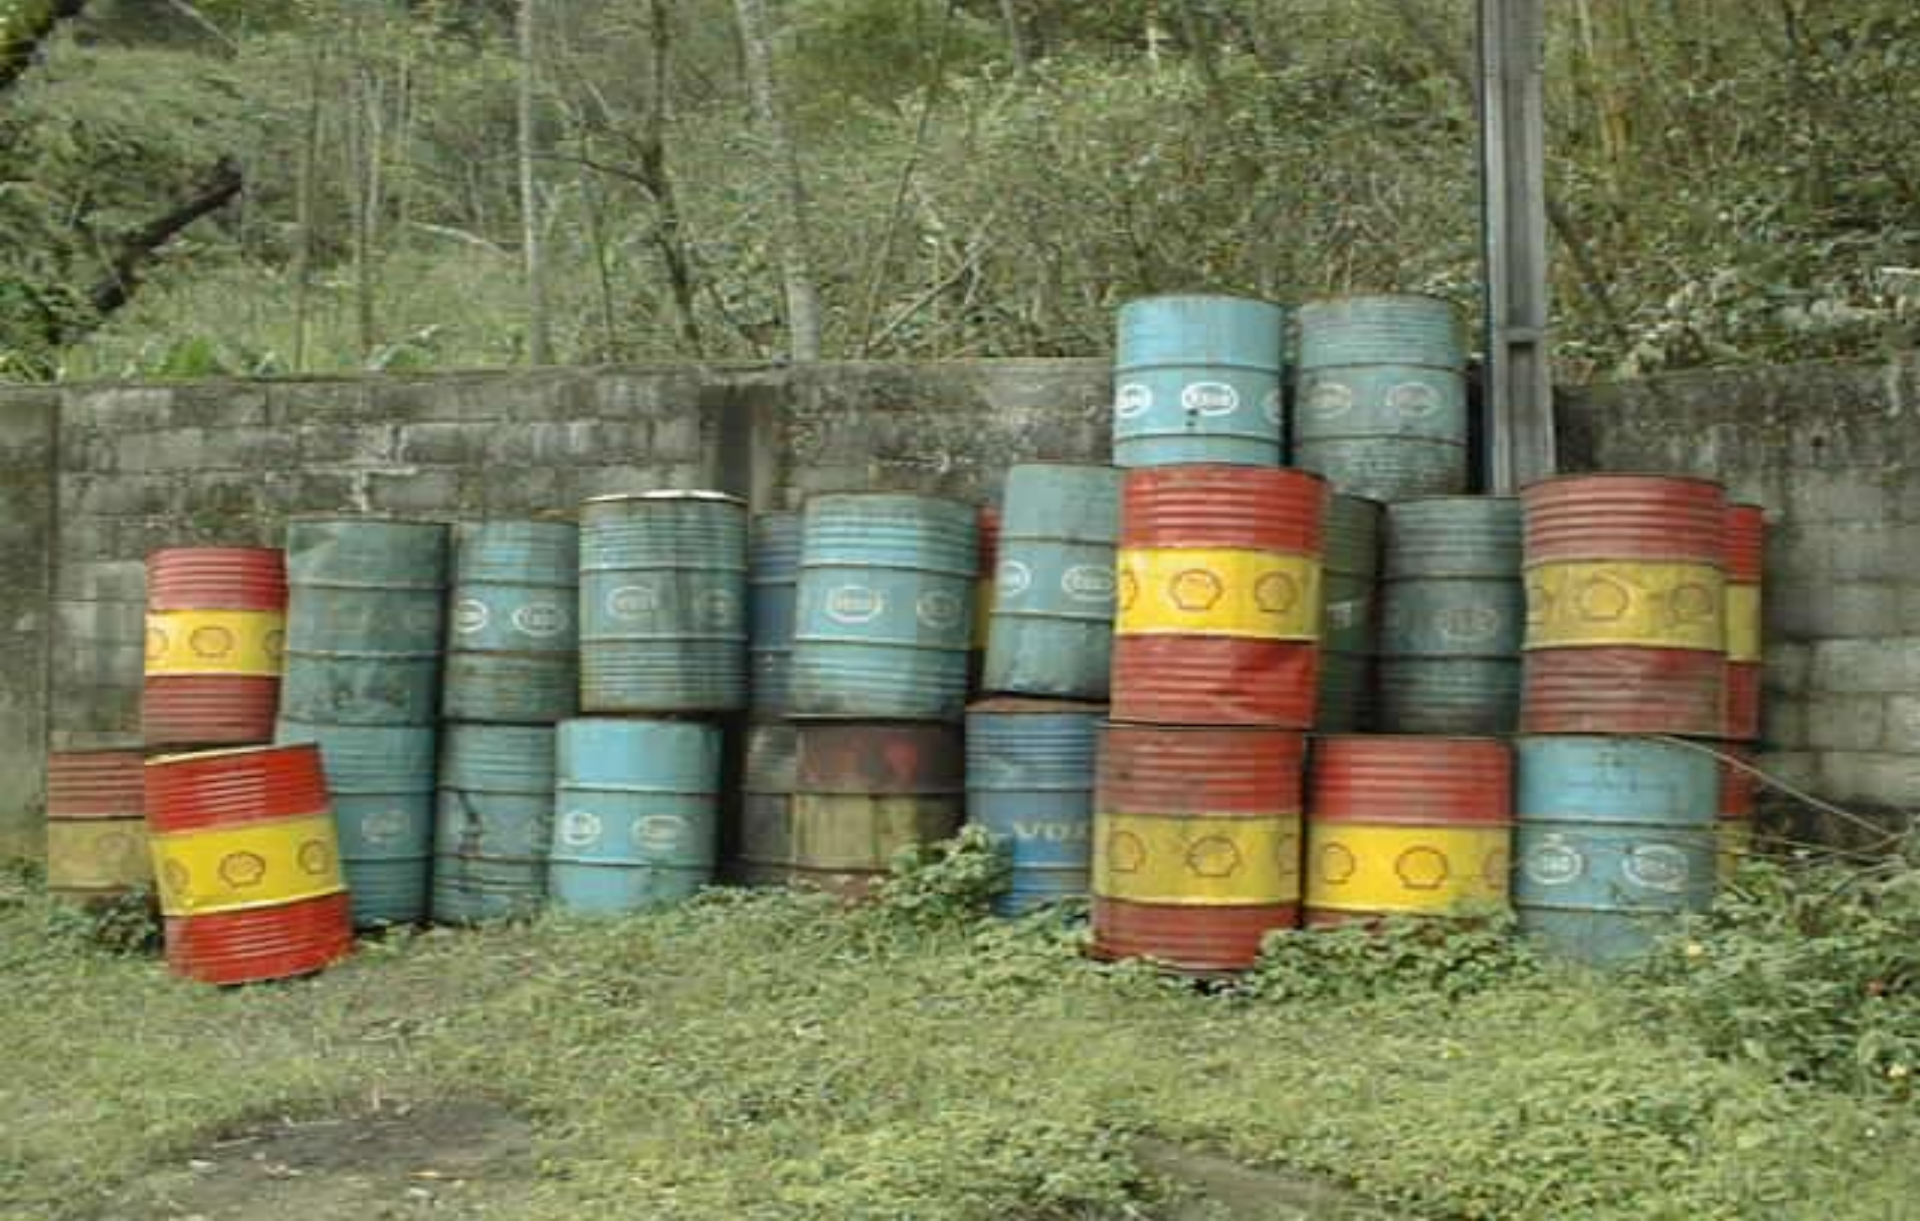
Área de Estocagem de Tambores sem Proteção Adequada

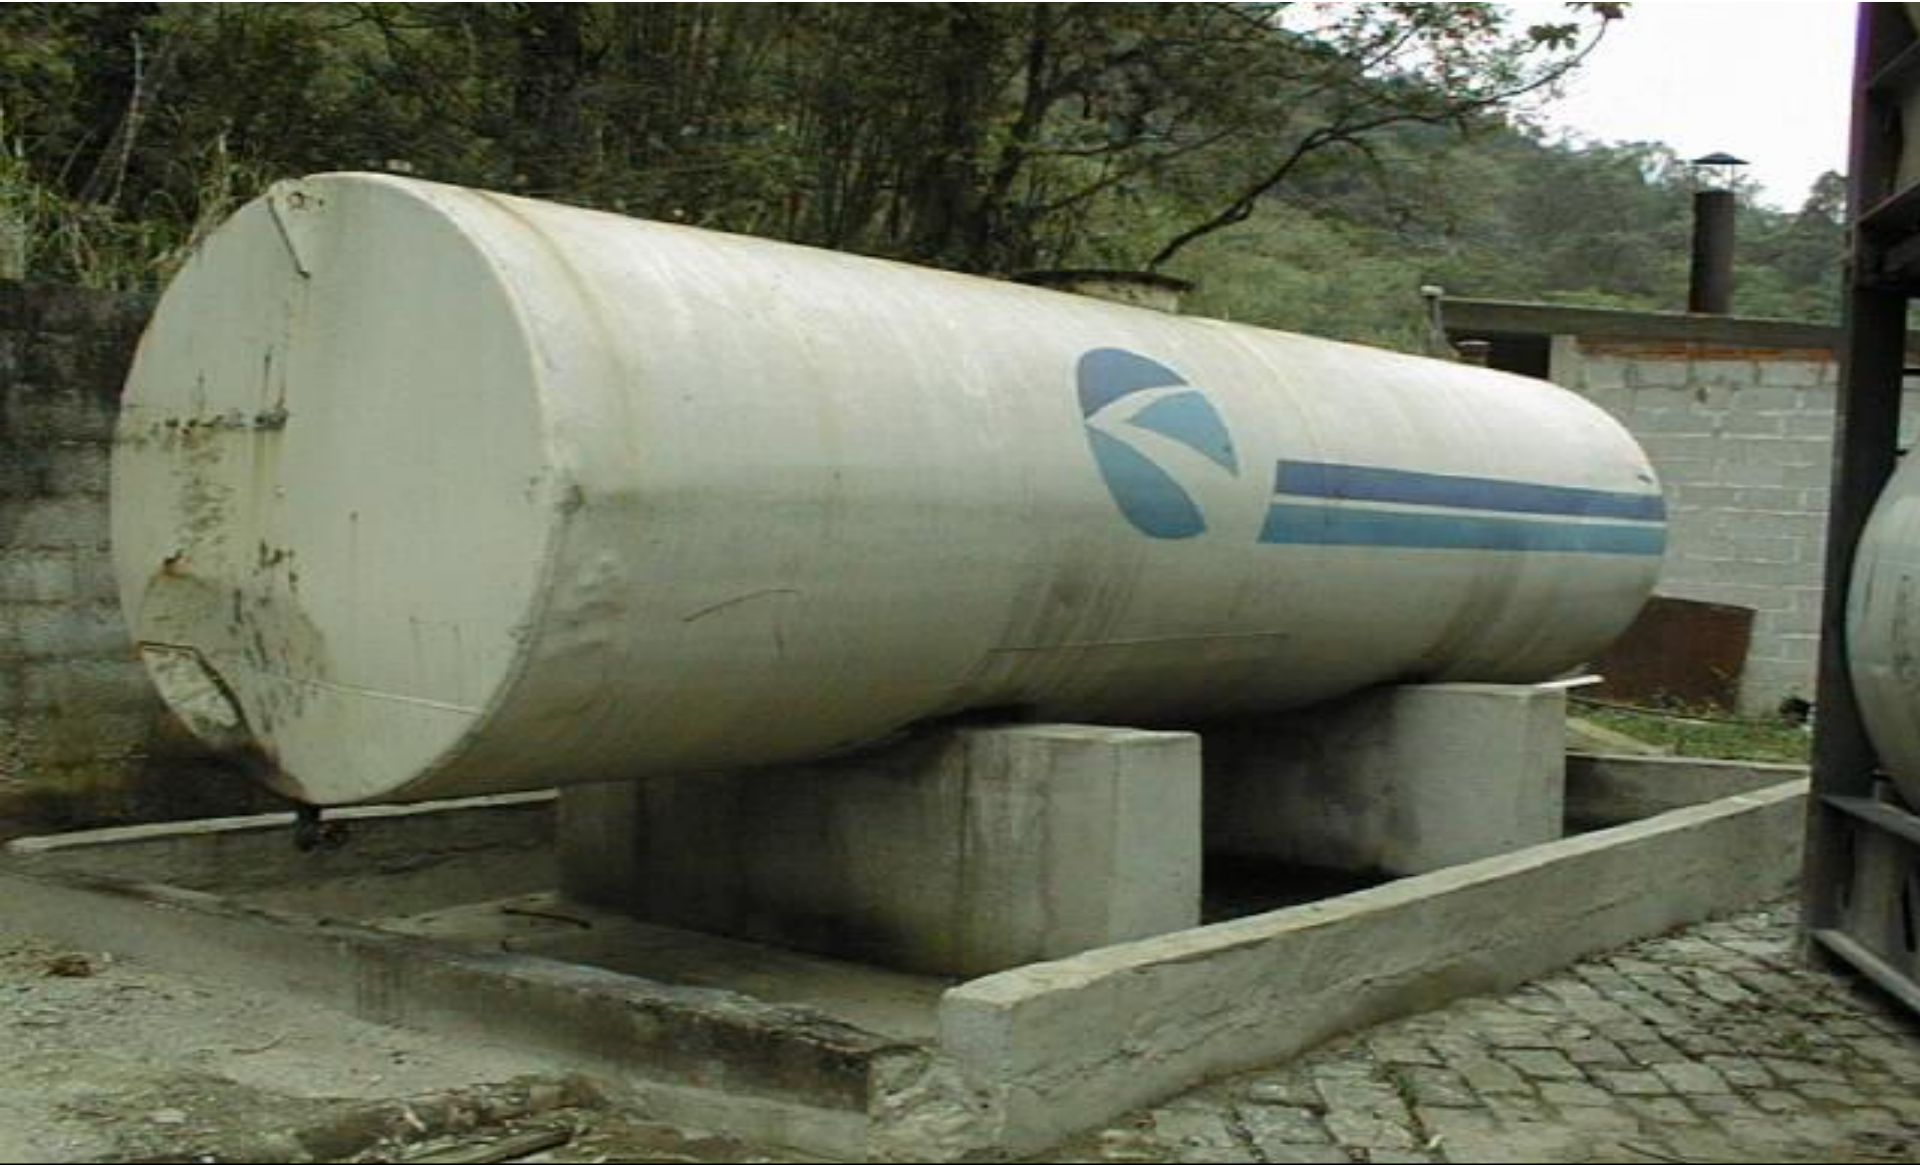
Tanque Aéreo sem Proteção Adequada

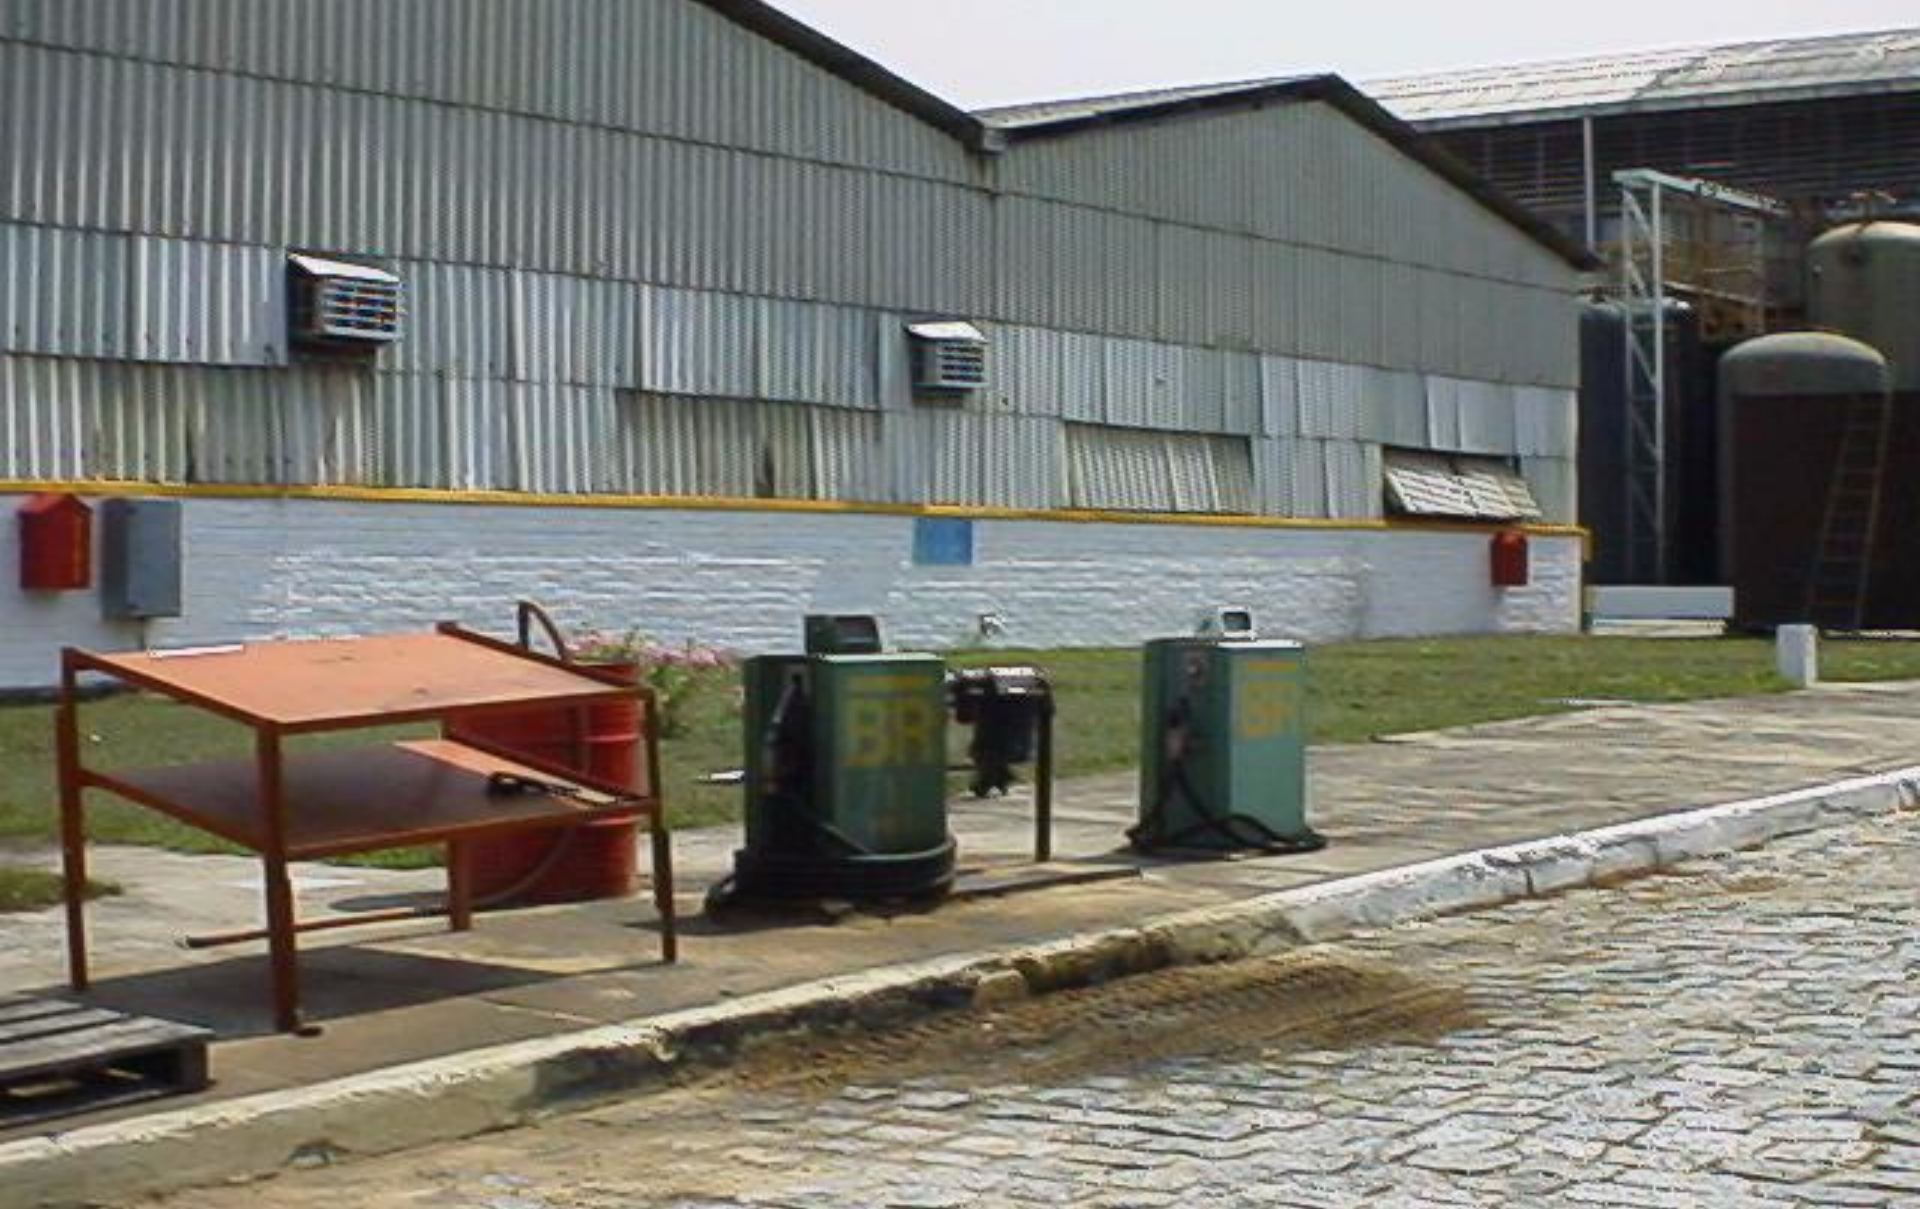
Ponto de Abastecimento sem Proteção Adequada

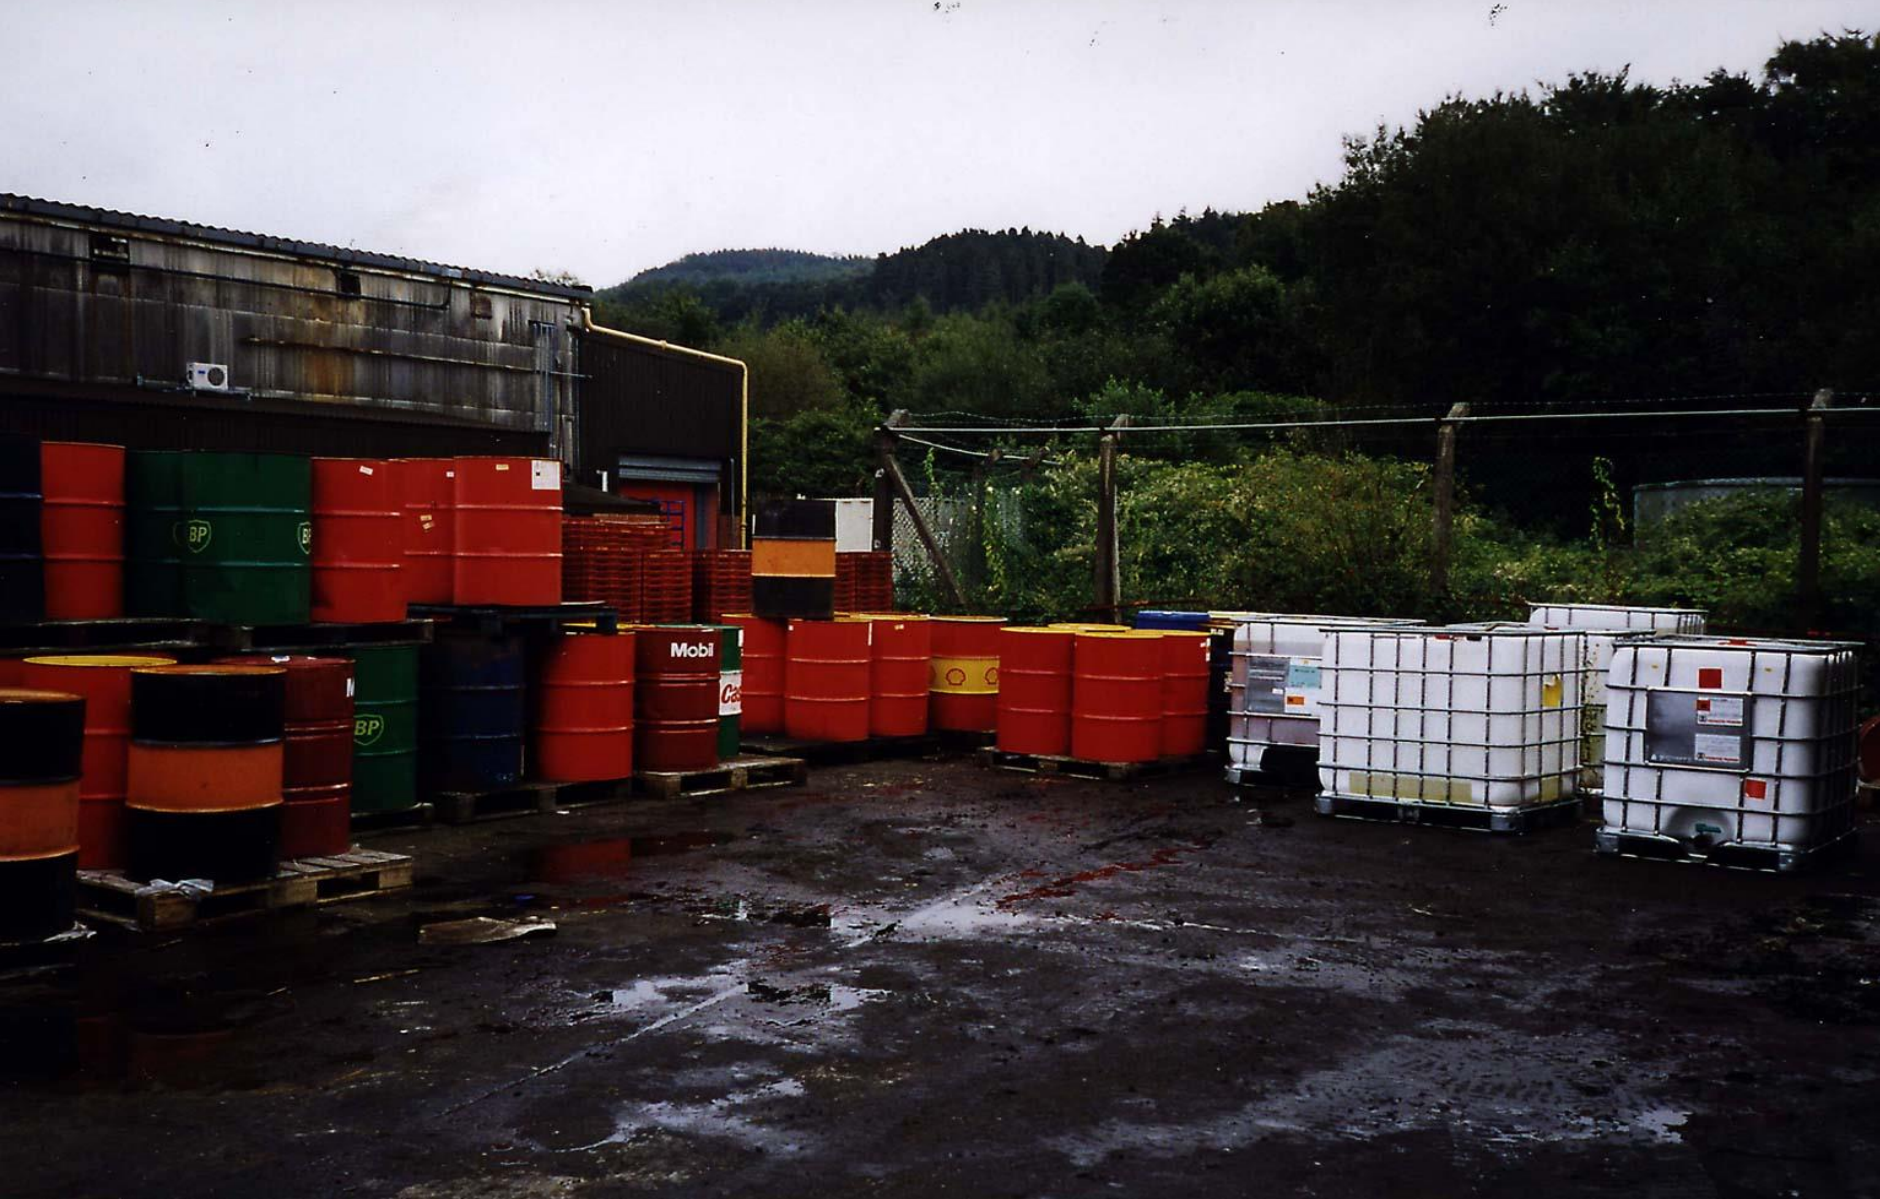
Área de Estocagem de Substâncias Perigosas sem Proteção Adequada

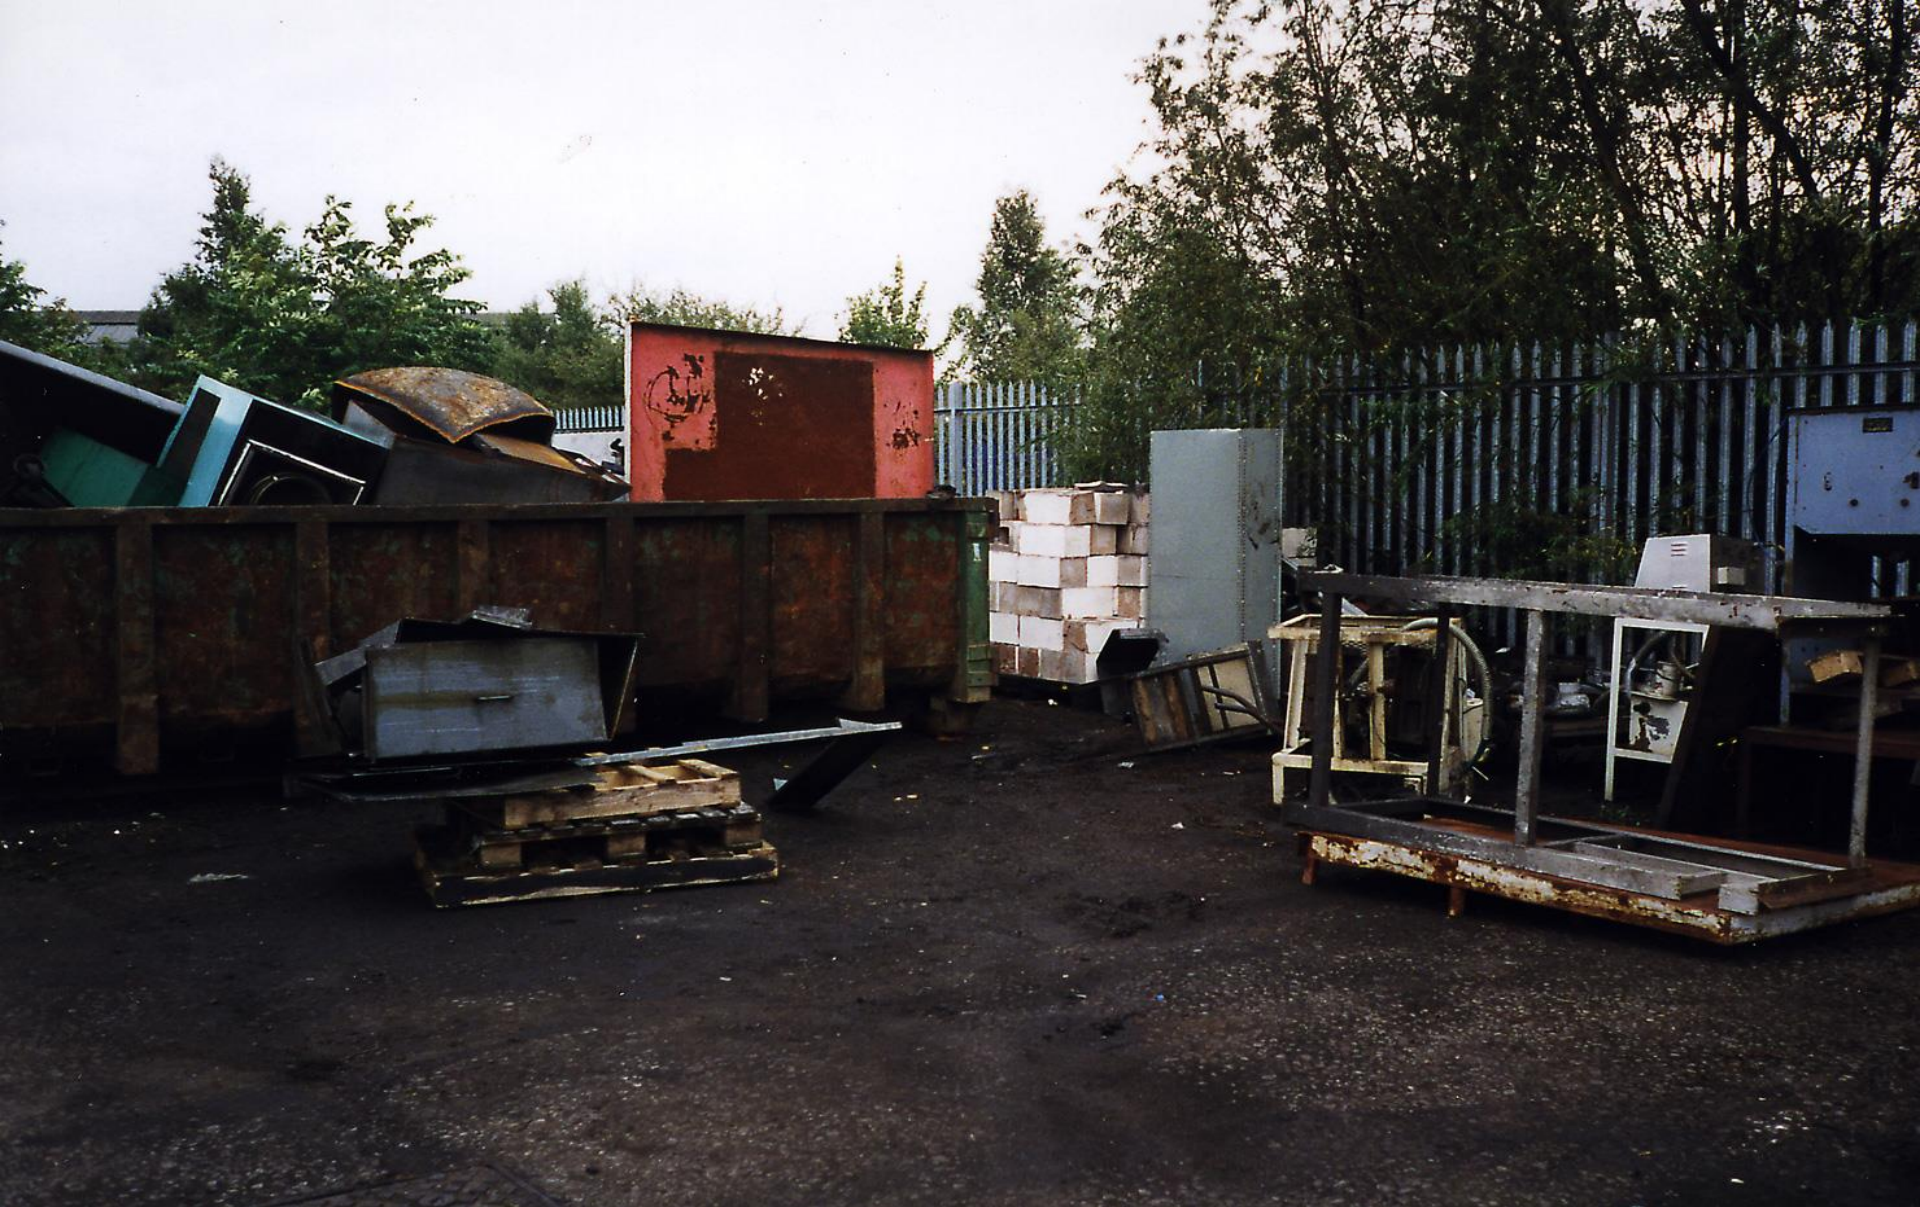
Área de Estocagem de Resíduos sem Proteção Adequada

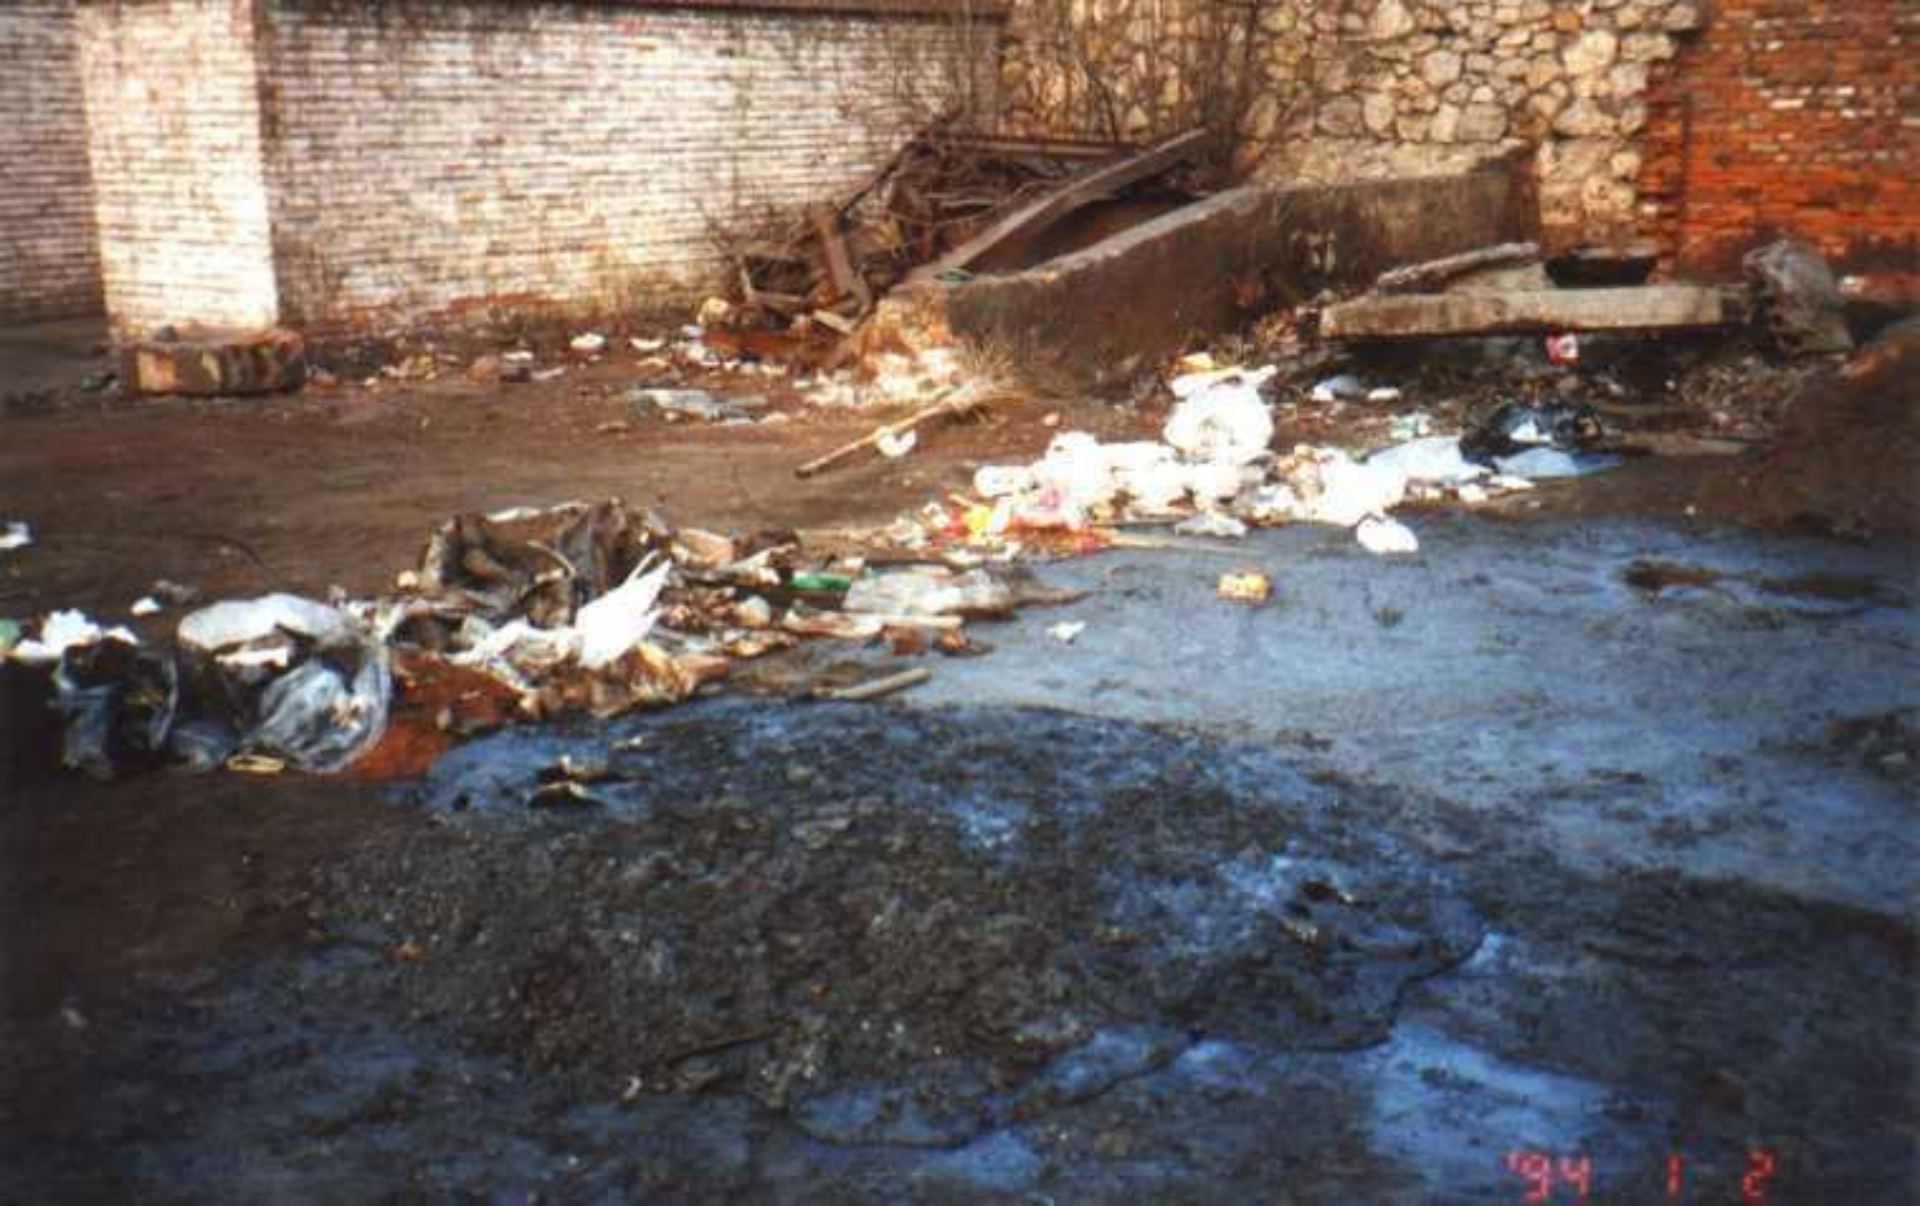
Área de Estocagem de Resíduos com Estopas Contaminadas por Óleo

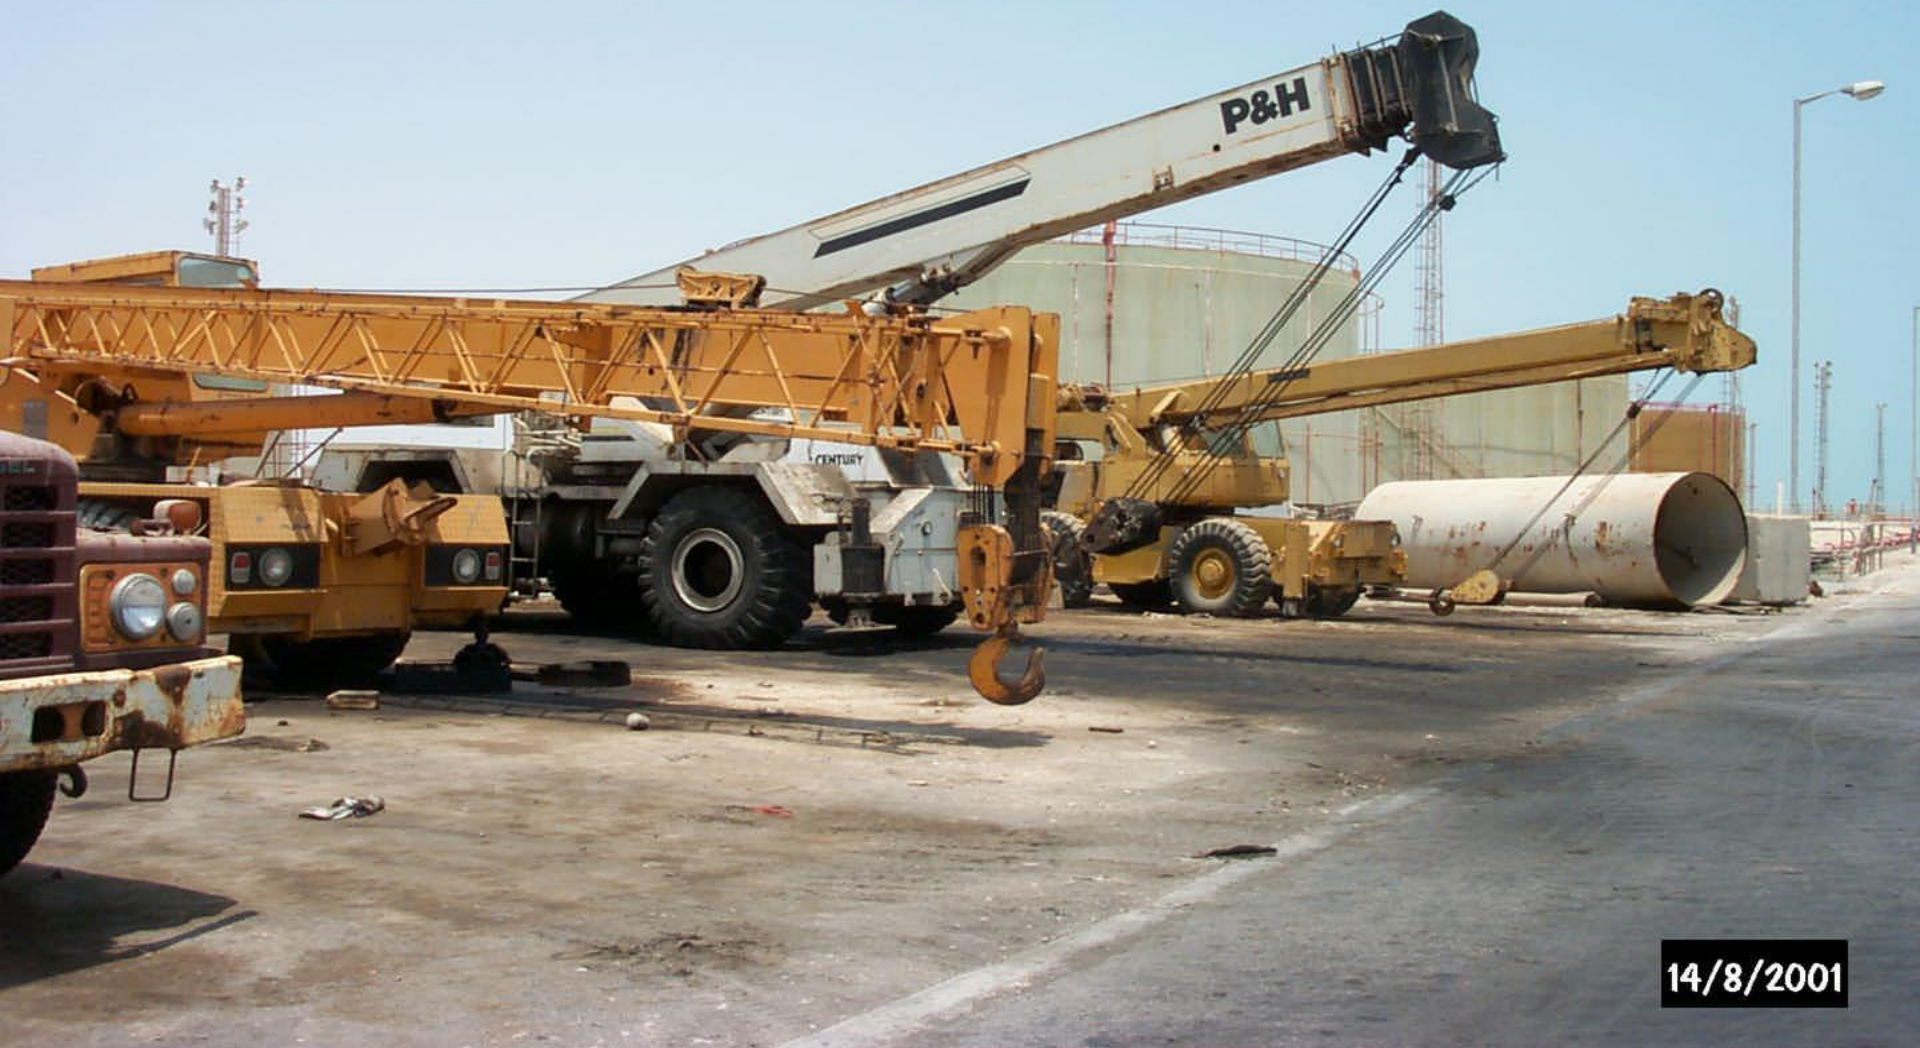
Piso com Manchas de Óleo embaixo de Guindastes e Caminhões

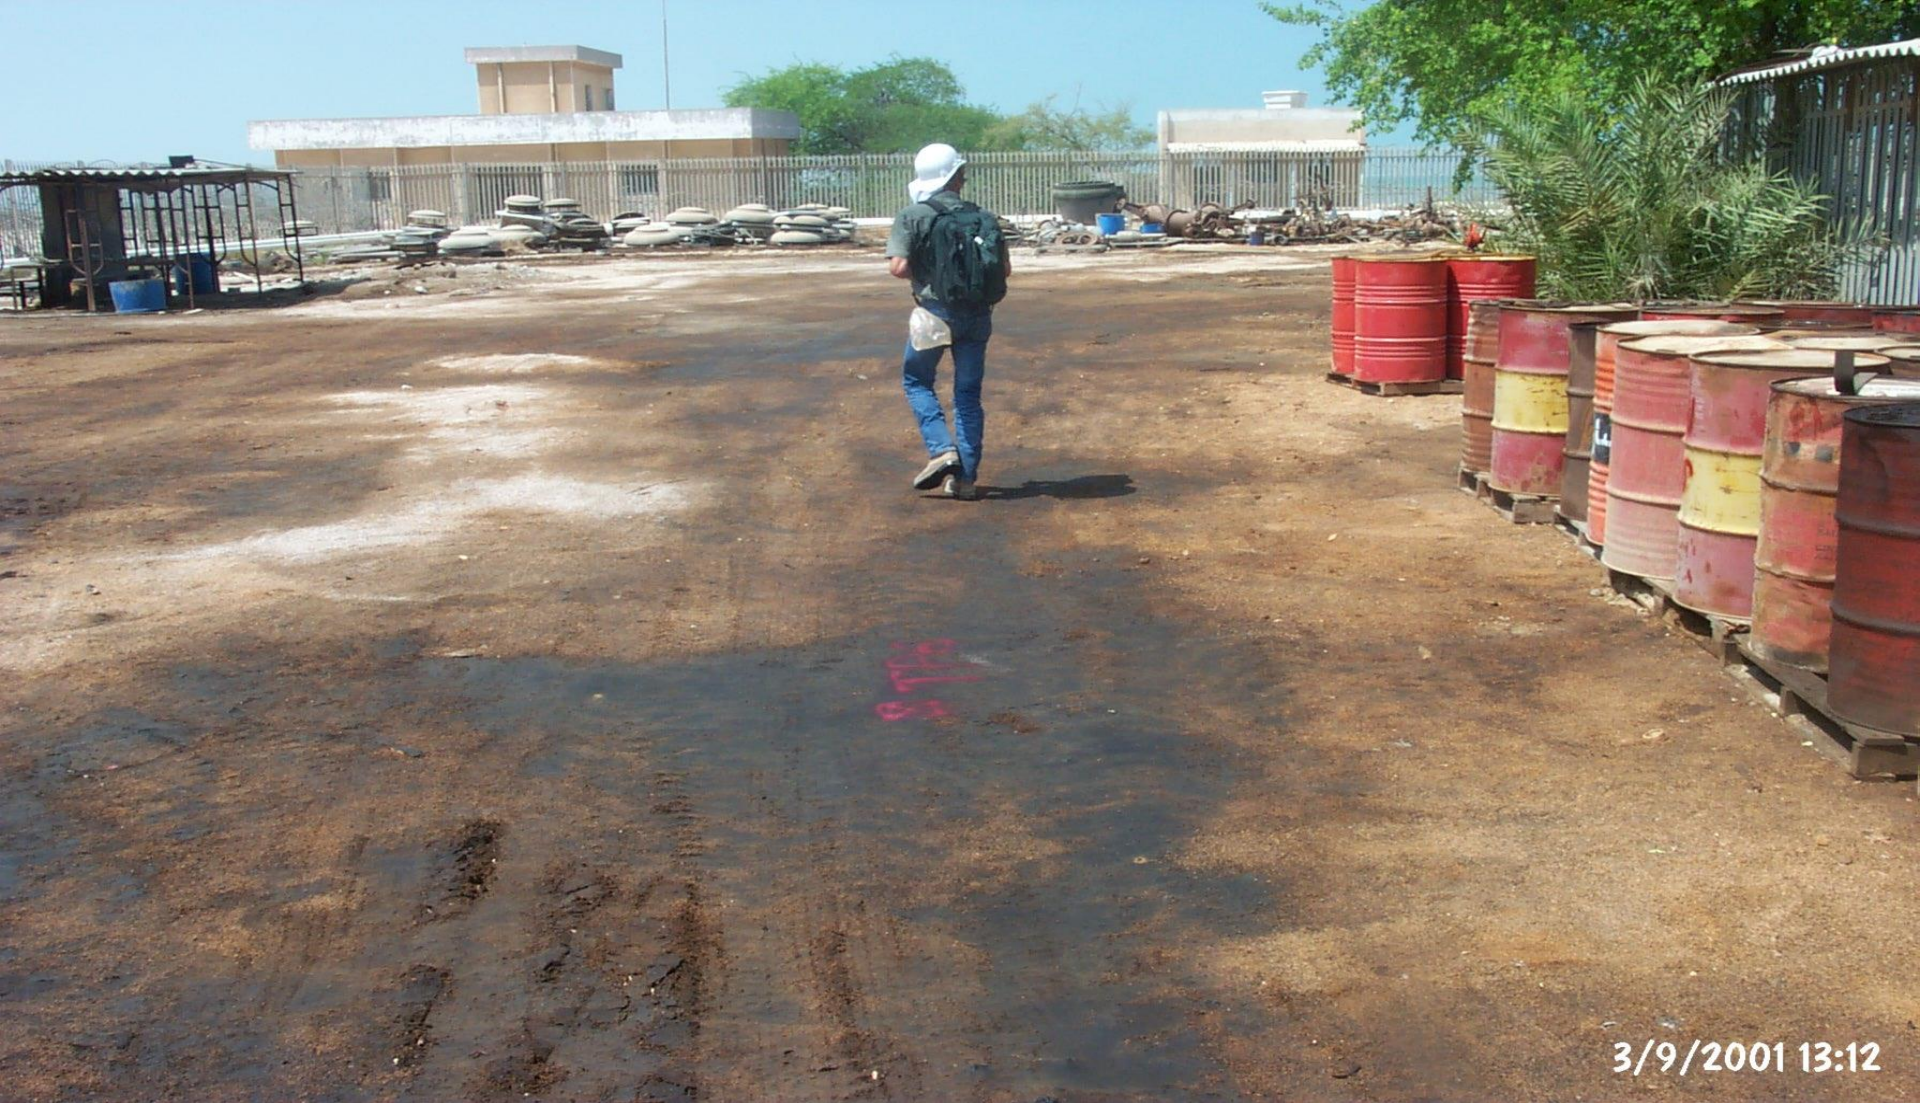
Evidências de Derramamentos Múltiplos em uma Área de Estocagem de Óleo

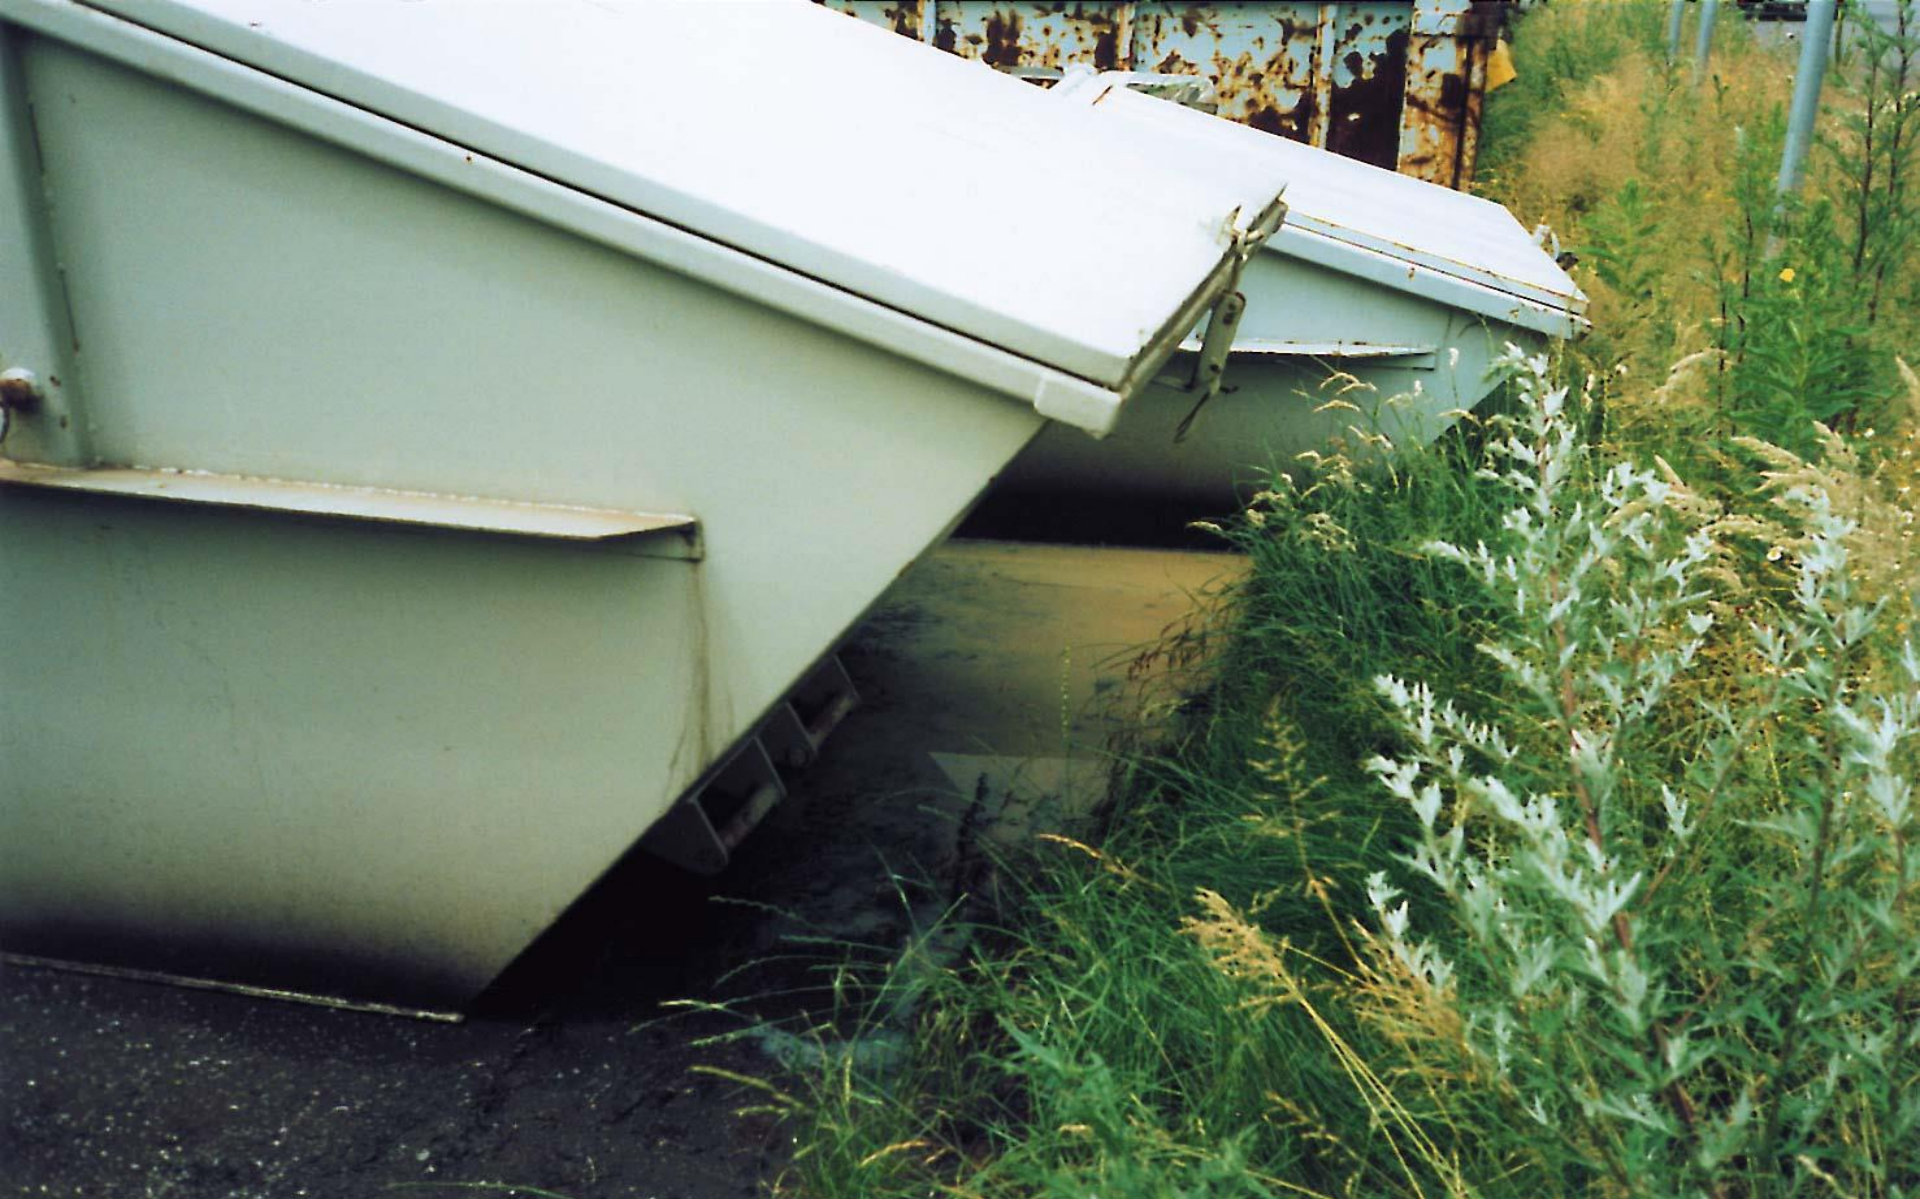
*Containers de Resíduos Apresentando Evidências de Vazamentos - sem Contenção Secundária*
