# **POLUIÇÃO DO SOLO**

## **EM ÁREA URBANA**

### **Estudo de Caso de Contaminação Por Pesticida Organoclorados Na Região Metropolitana de São Paulo**

**MARÇO 2019**

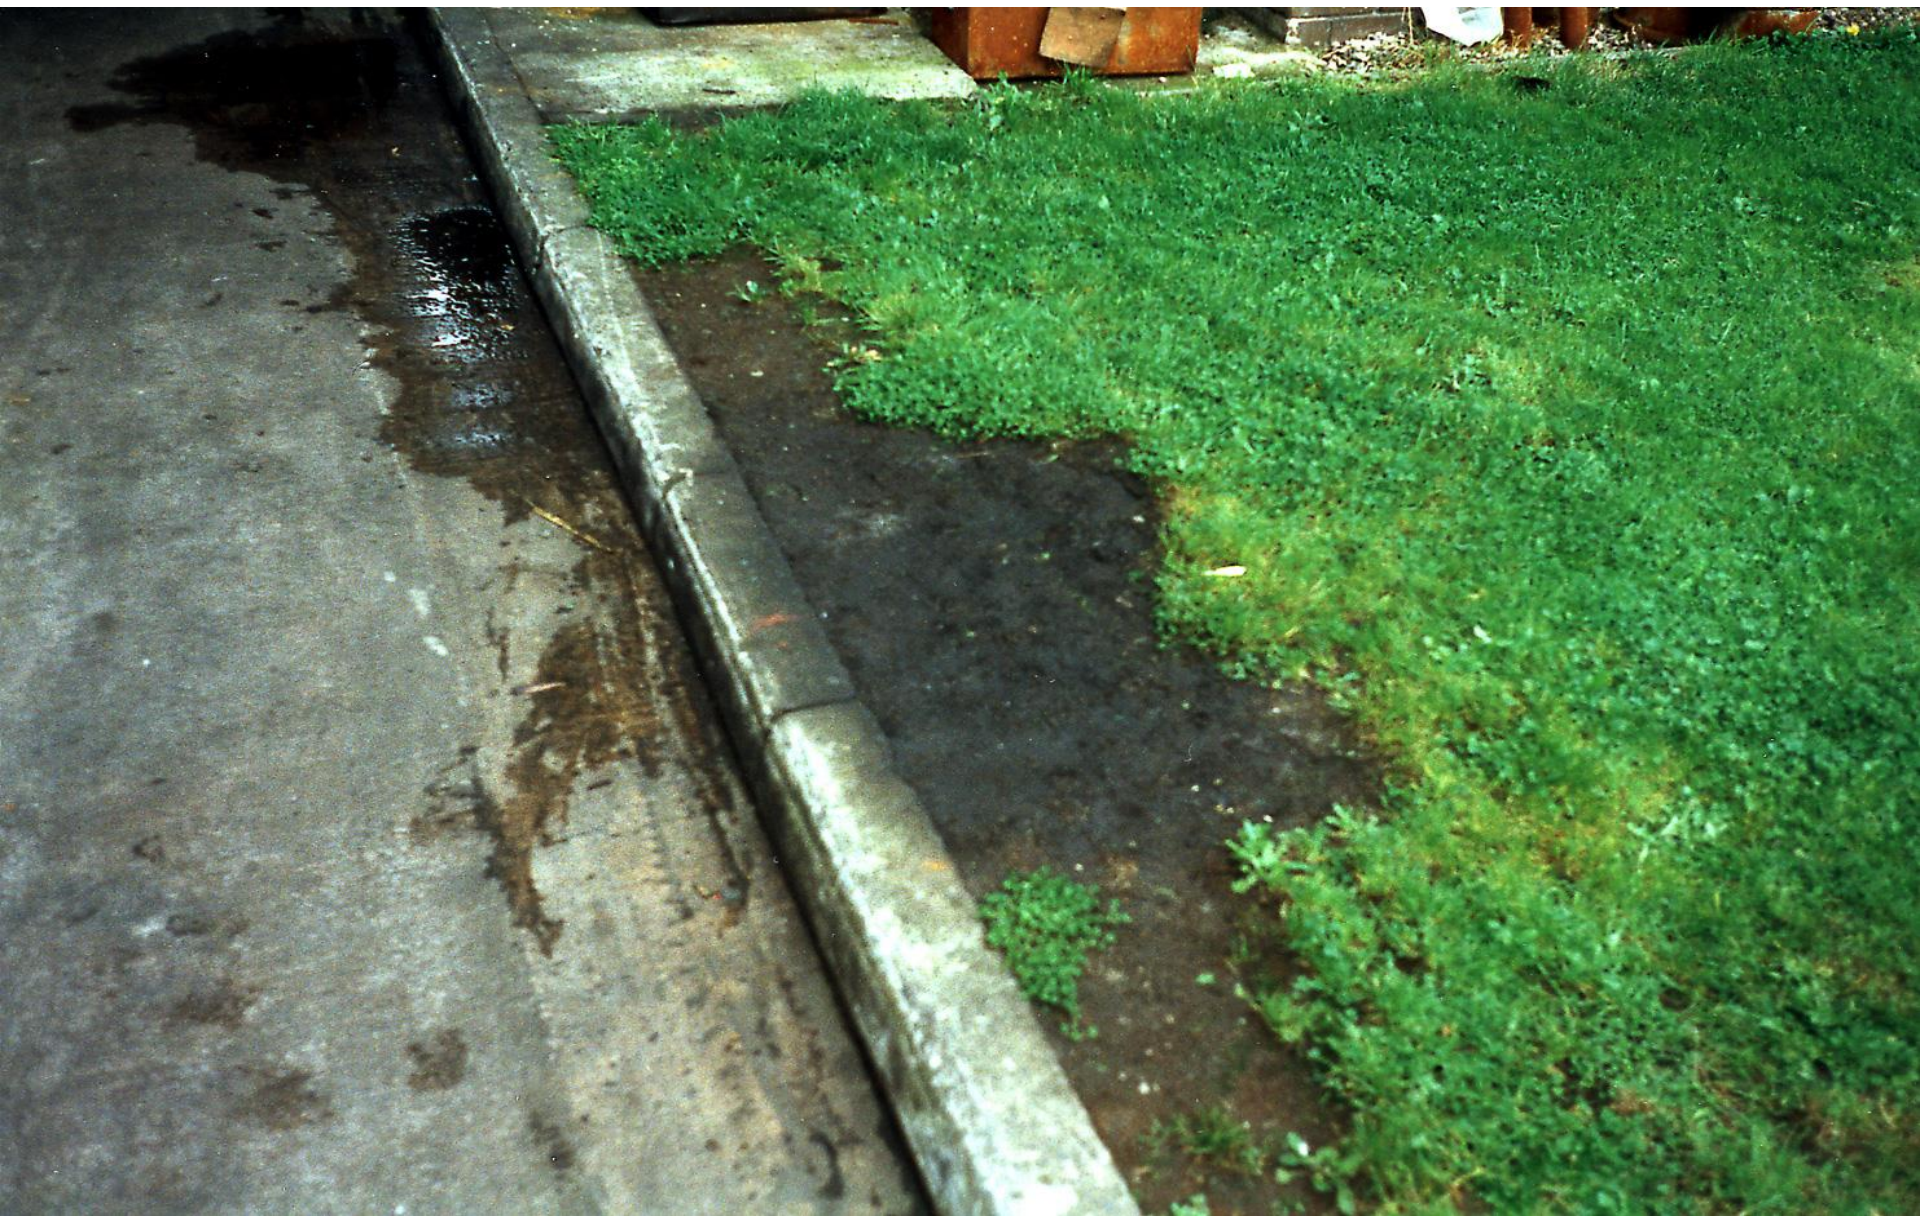
Solo Manchado ao Lado de uma Área de Estocagem de Resíduos

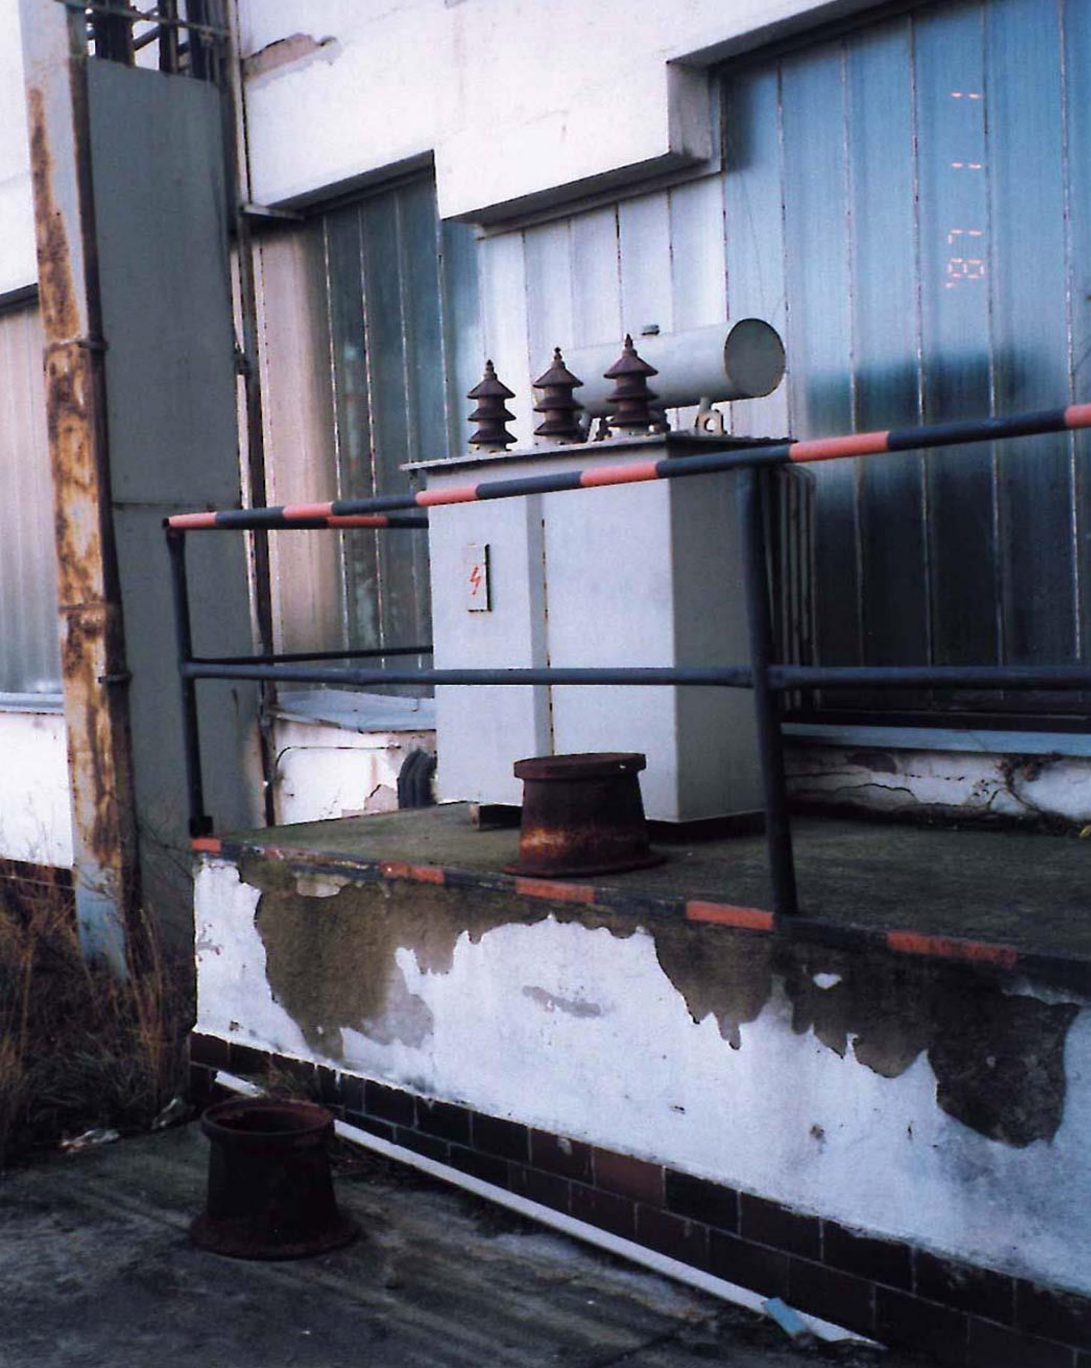
Manchas de Óleo  
embaixo de um  
Transformador  
(possível  
contaminação por  
PCBs)

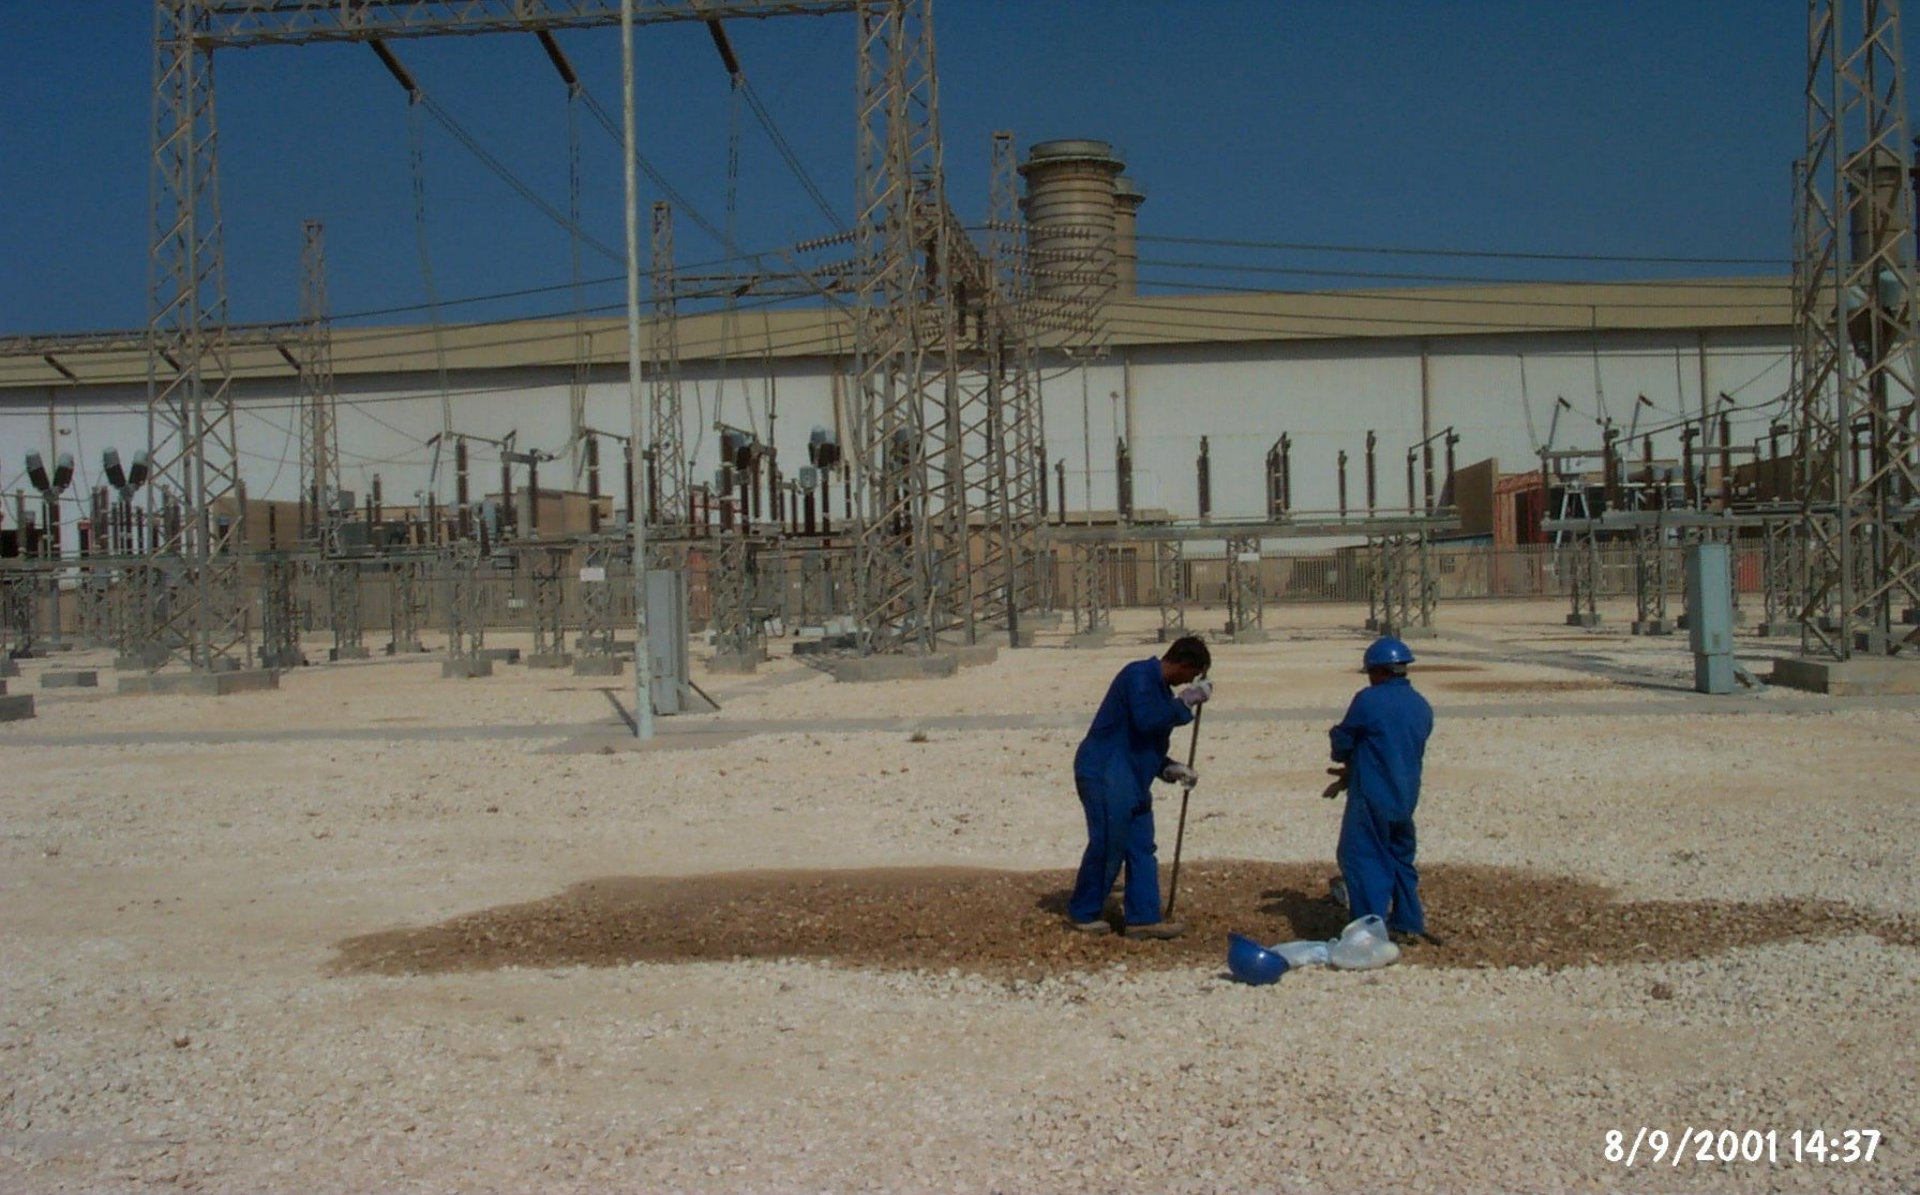
Derramamento de Óleo de um Transformador

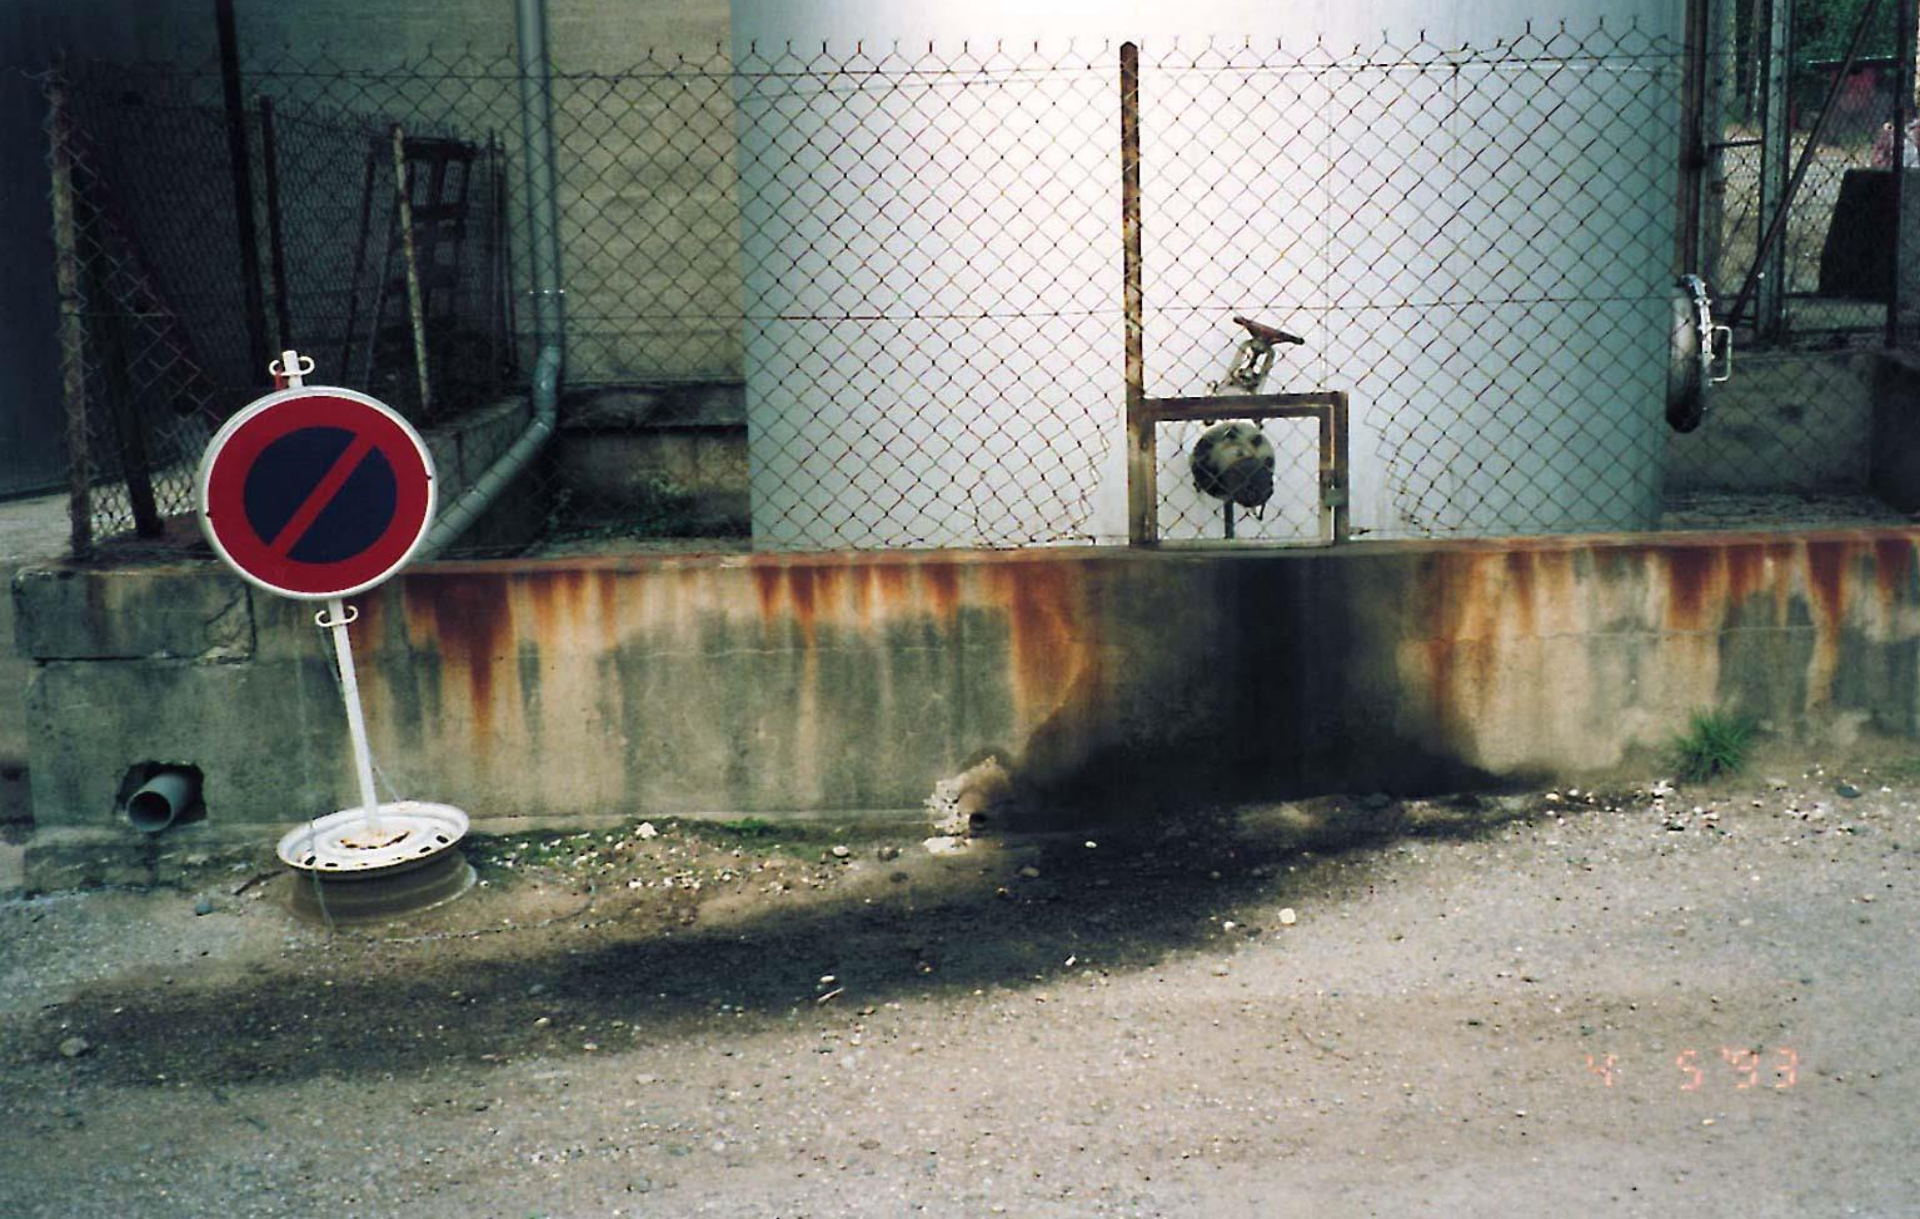
Ponto de Carregamento com Manchas de Óleo - sem Contenção Secundária

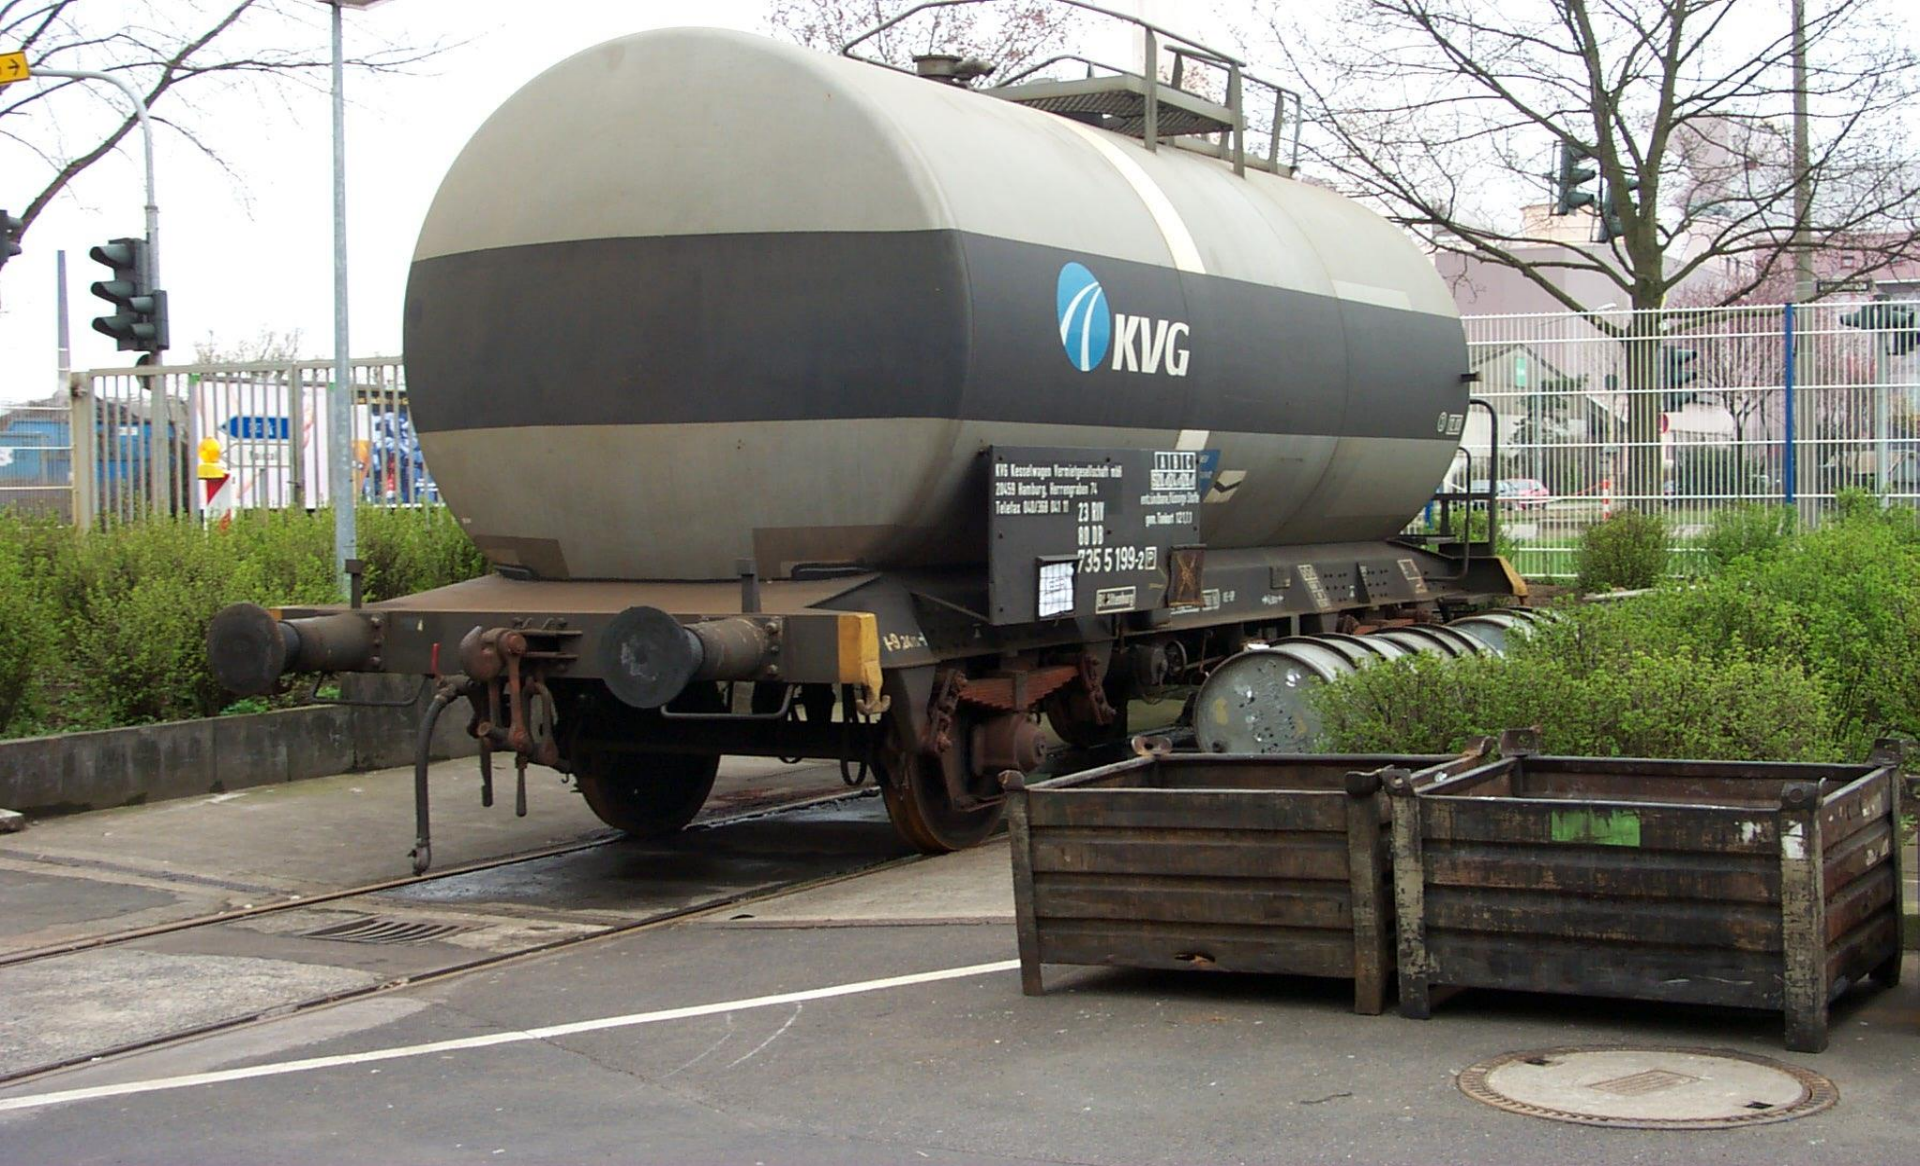
Ponto de Carregamento de Vagões Ferroviários - sem Proteção Adequada

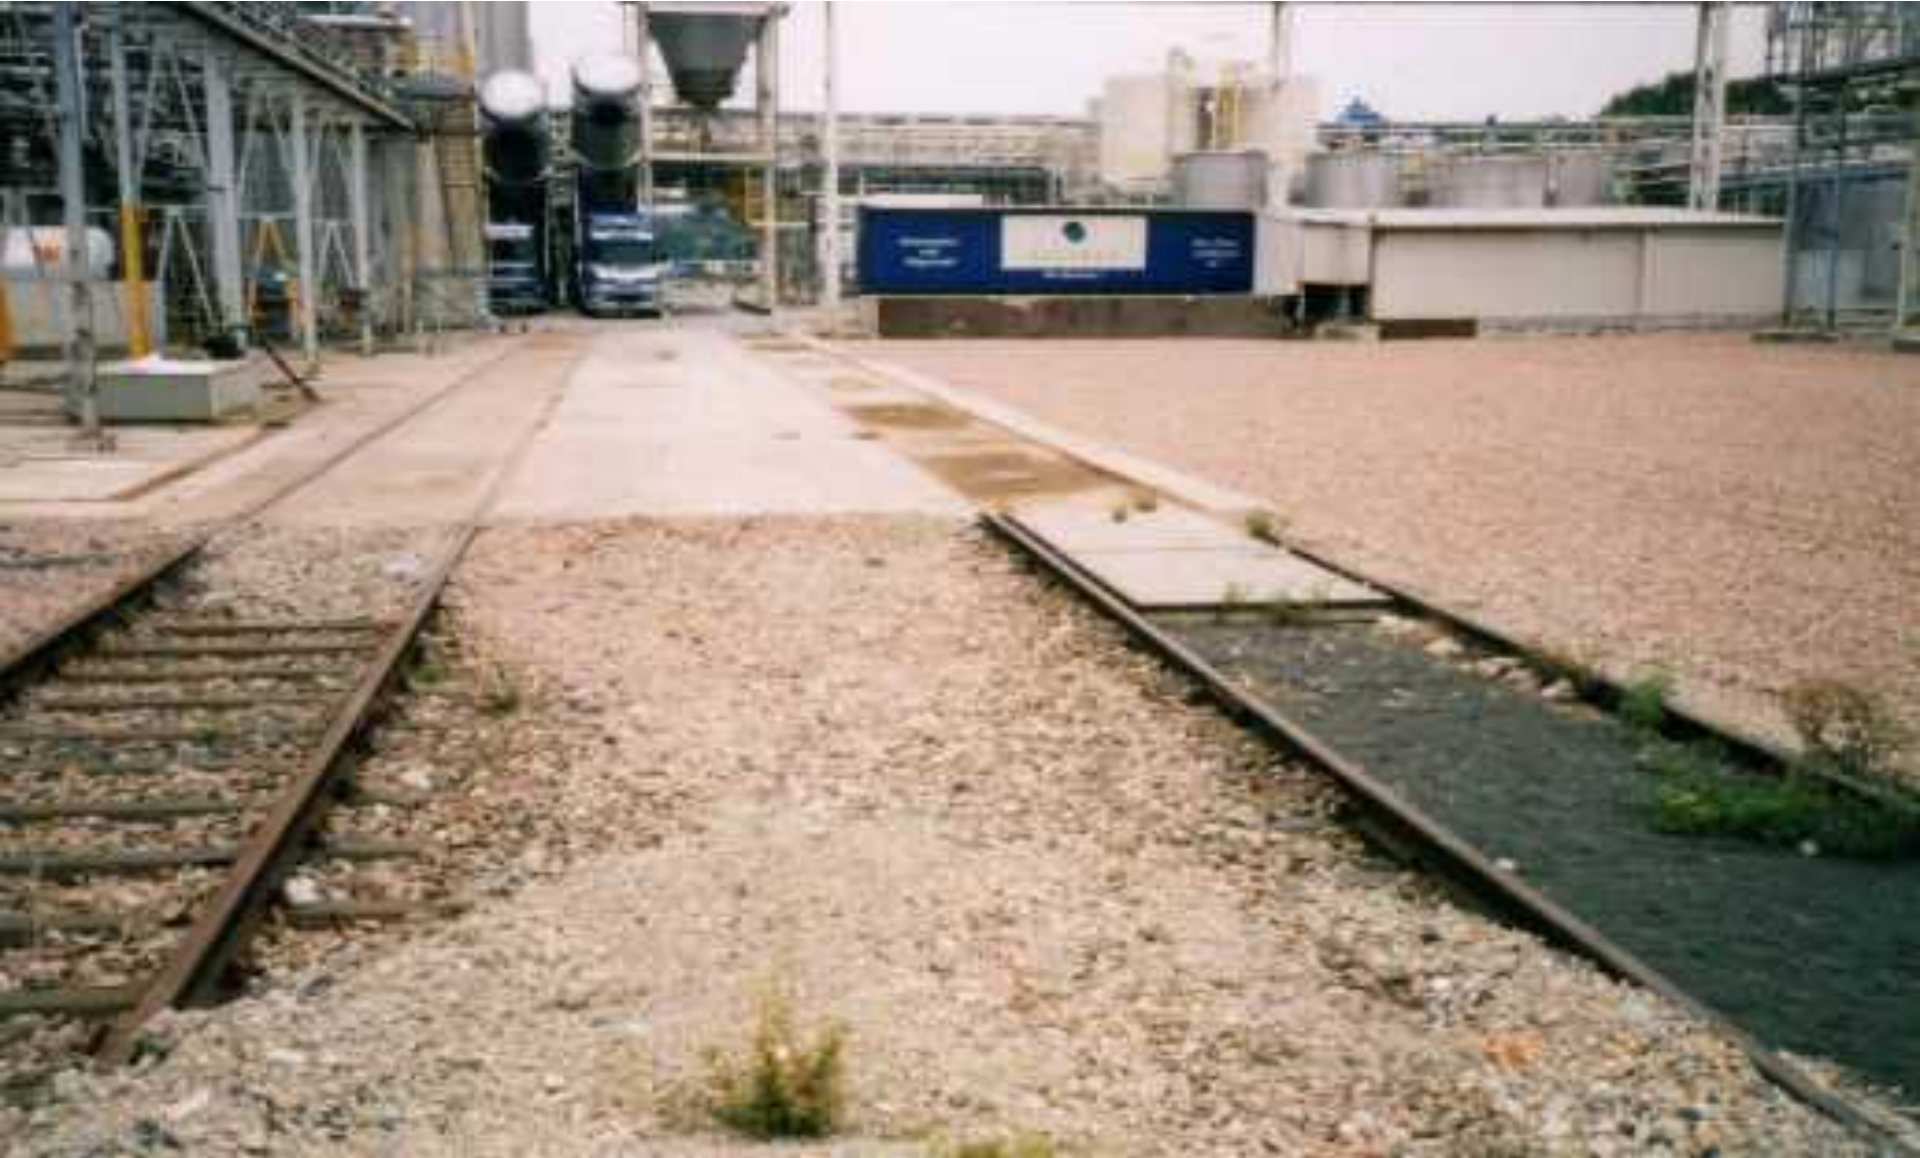
Área de Carregamento Ferroviário com Evidências de Contaminação do Solo (TPH, PAH e PCB)

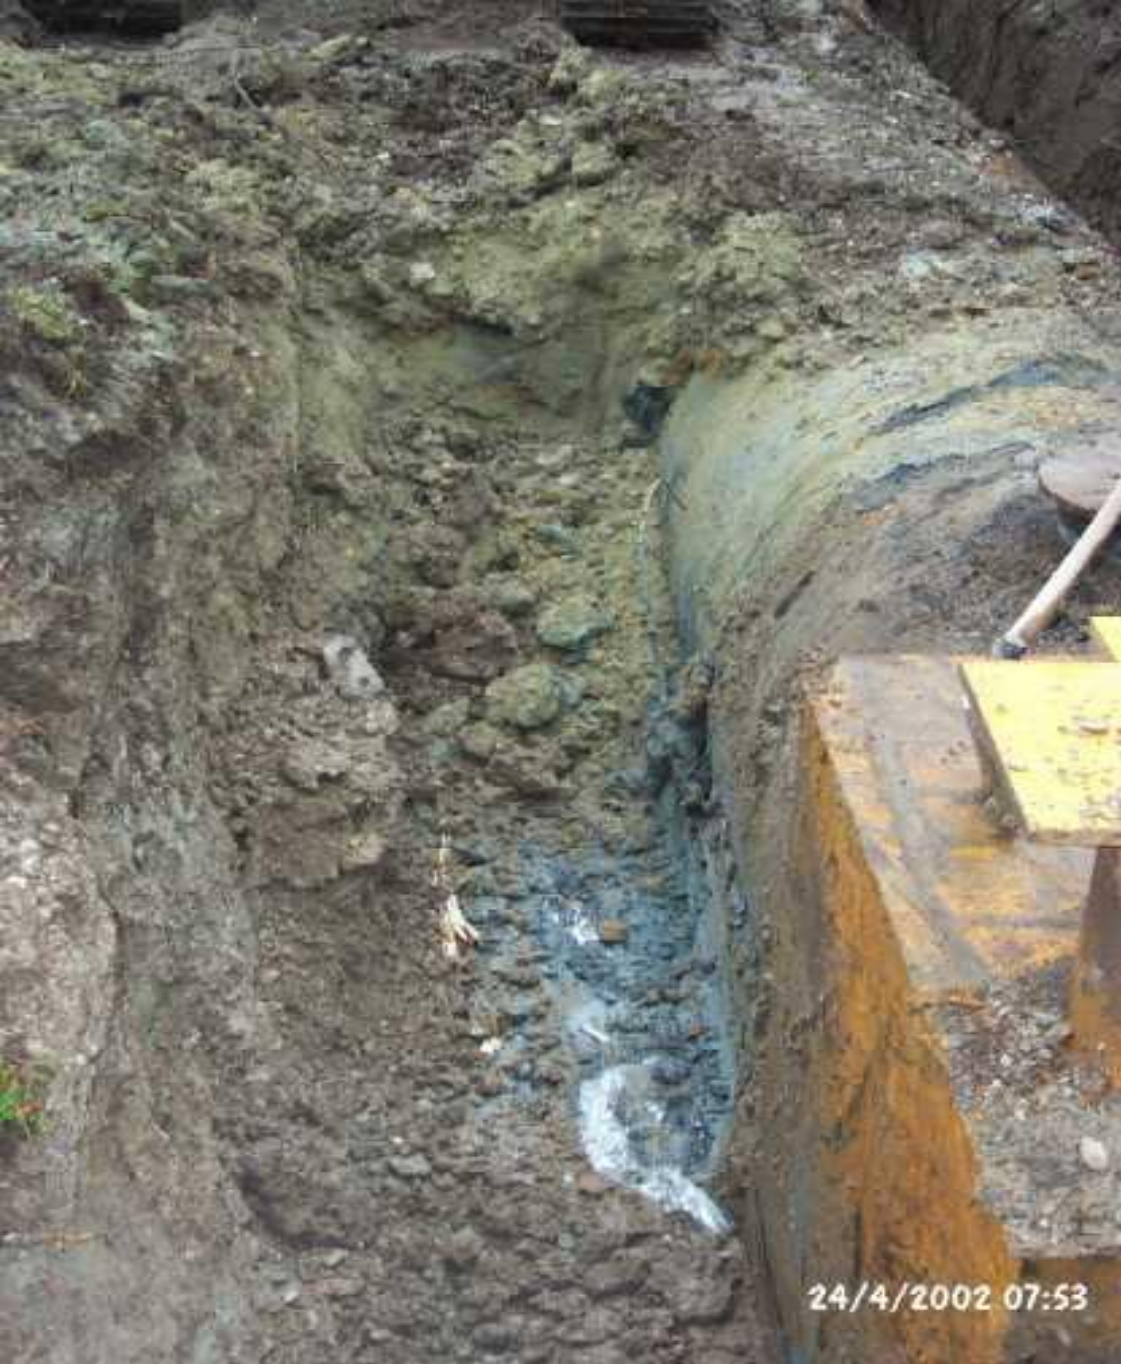
Solo Contaminado por  
Óleo nas Proximidades  
de de um Tanque  
Subterrâneo

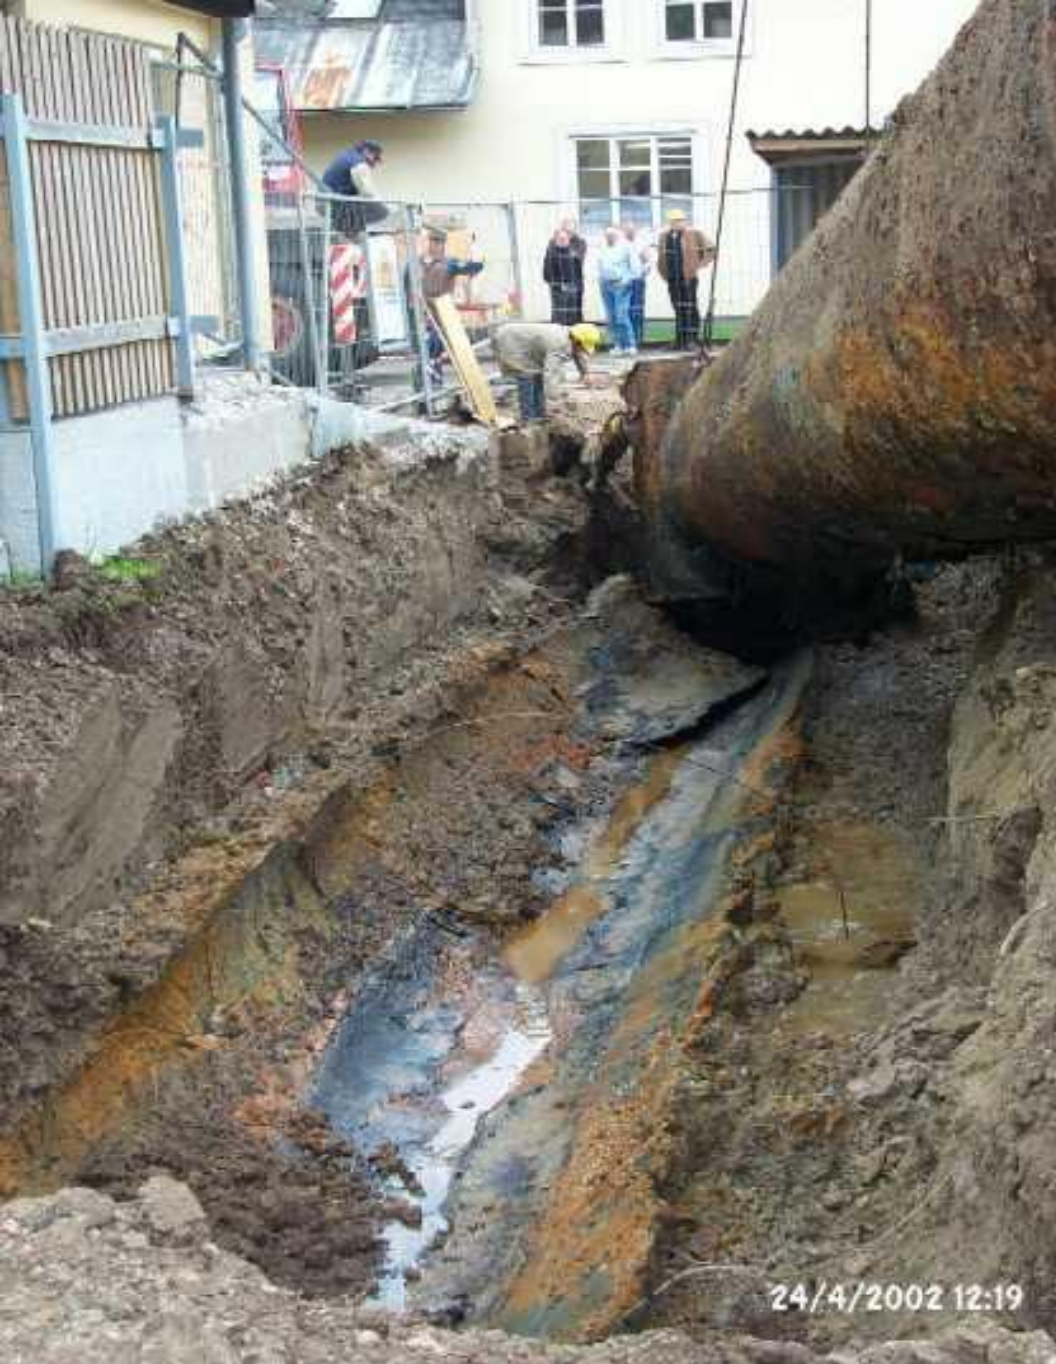
Solo Contaminado  
por Óleo embaixo de  
um Tanque  
Subterrâneo

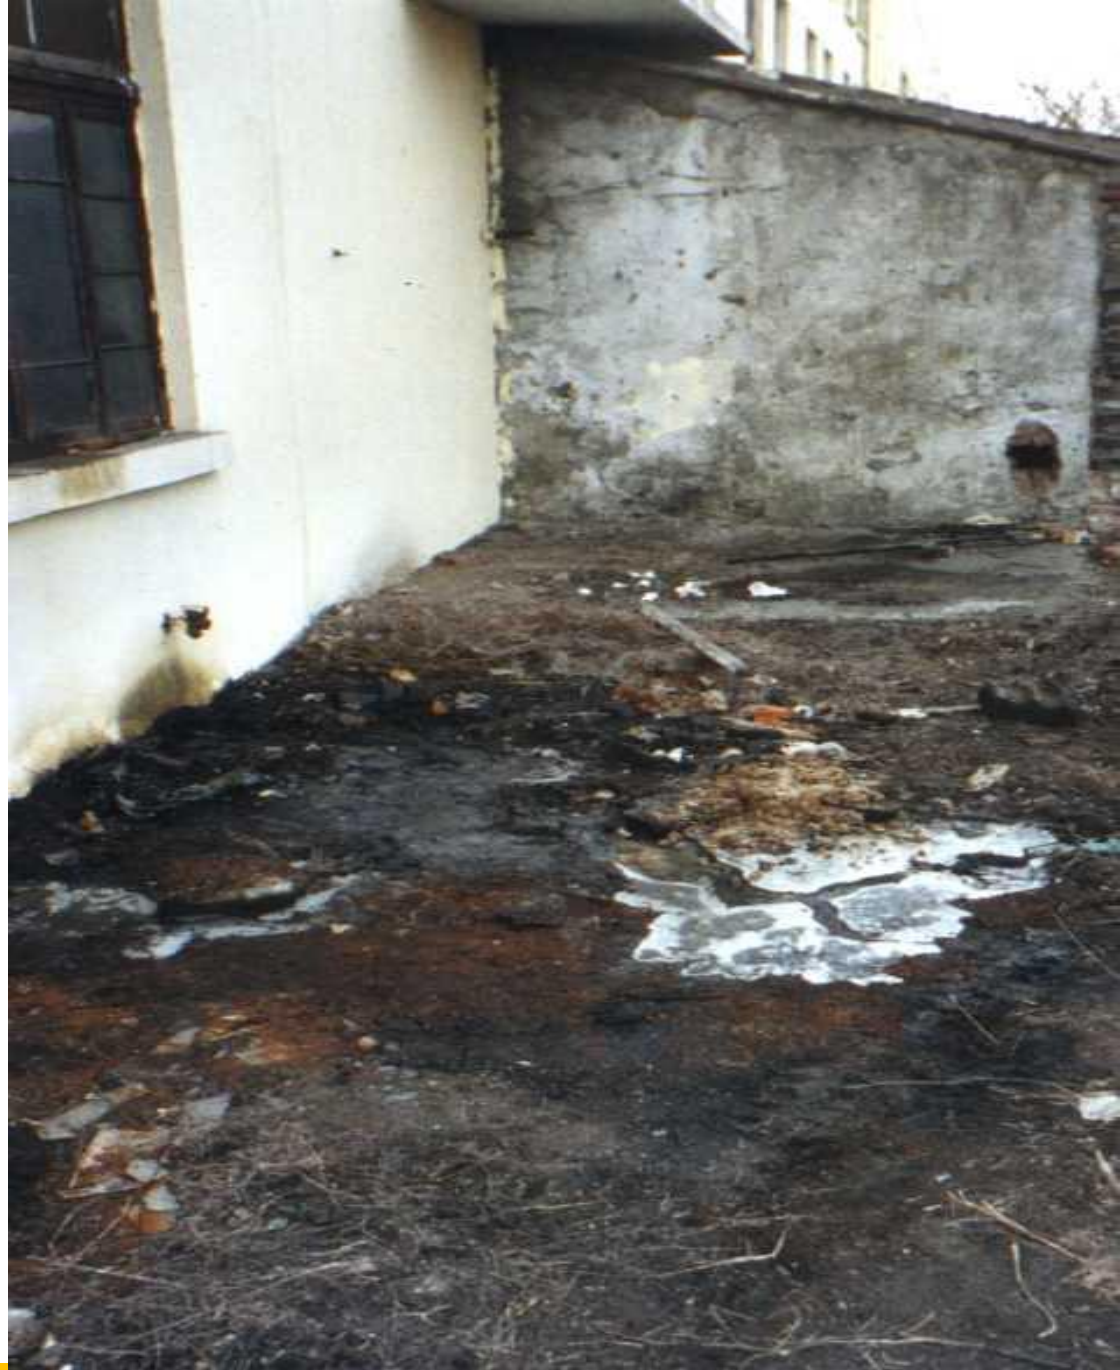
Solo Contaminado  
por Óleo junto a uma  
Linha de Óleo  
Desconectada

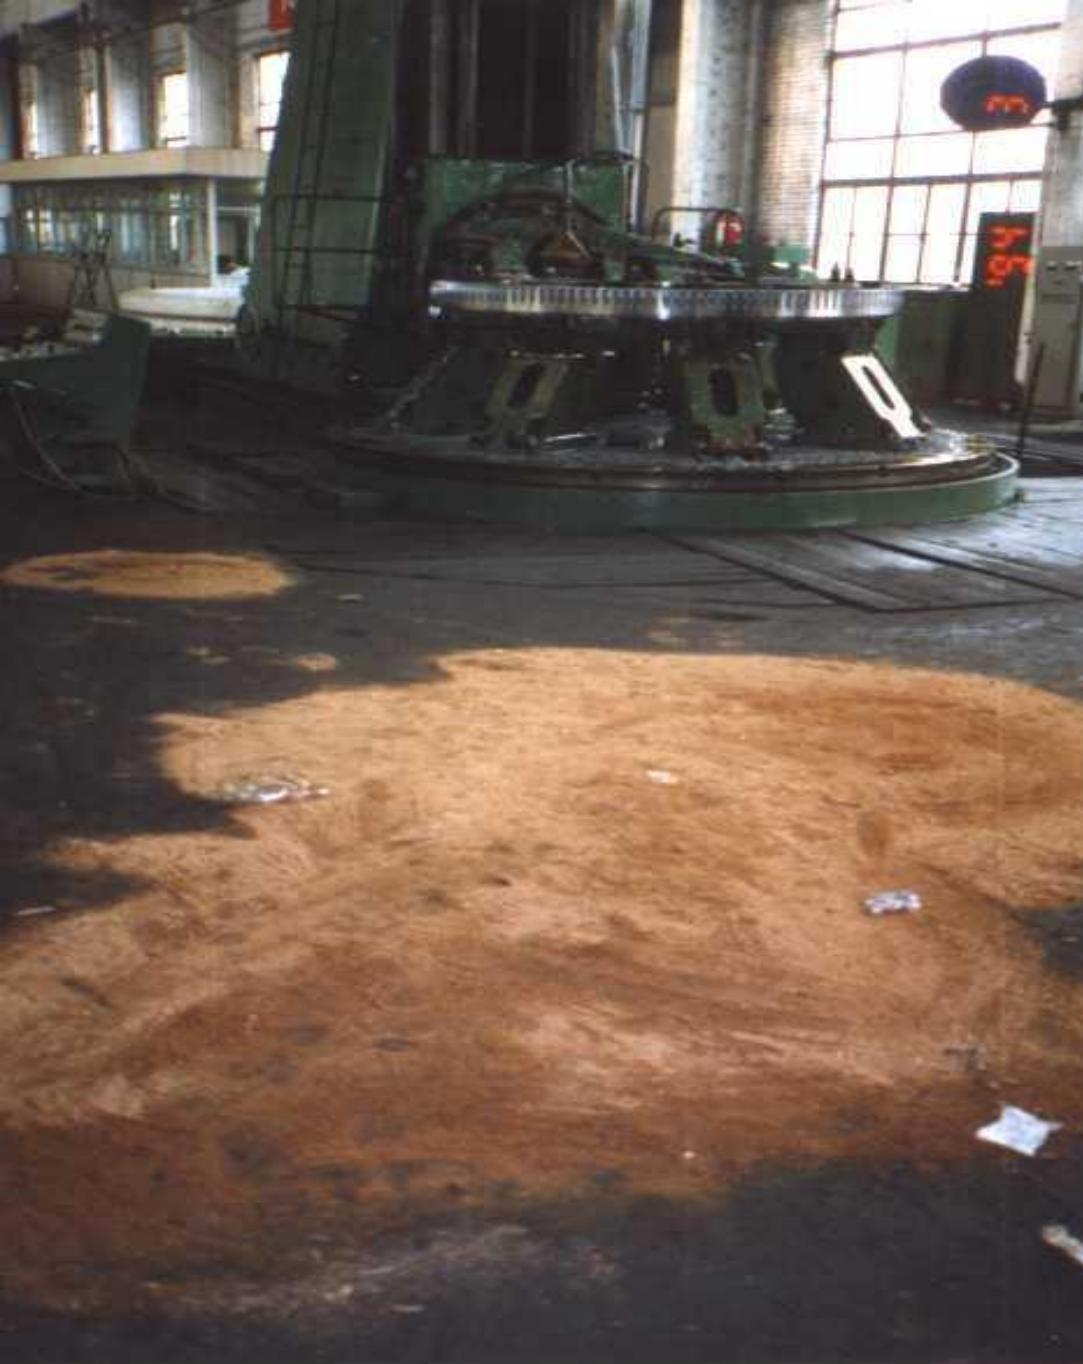
Piso com Manchas  
de Óleo em uma  
Área de Produção

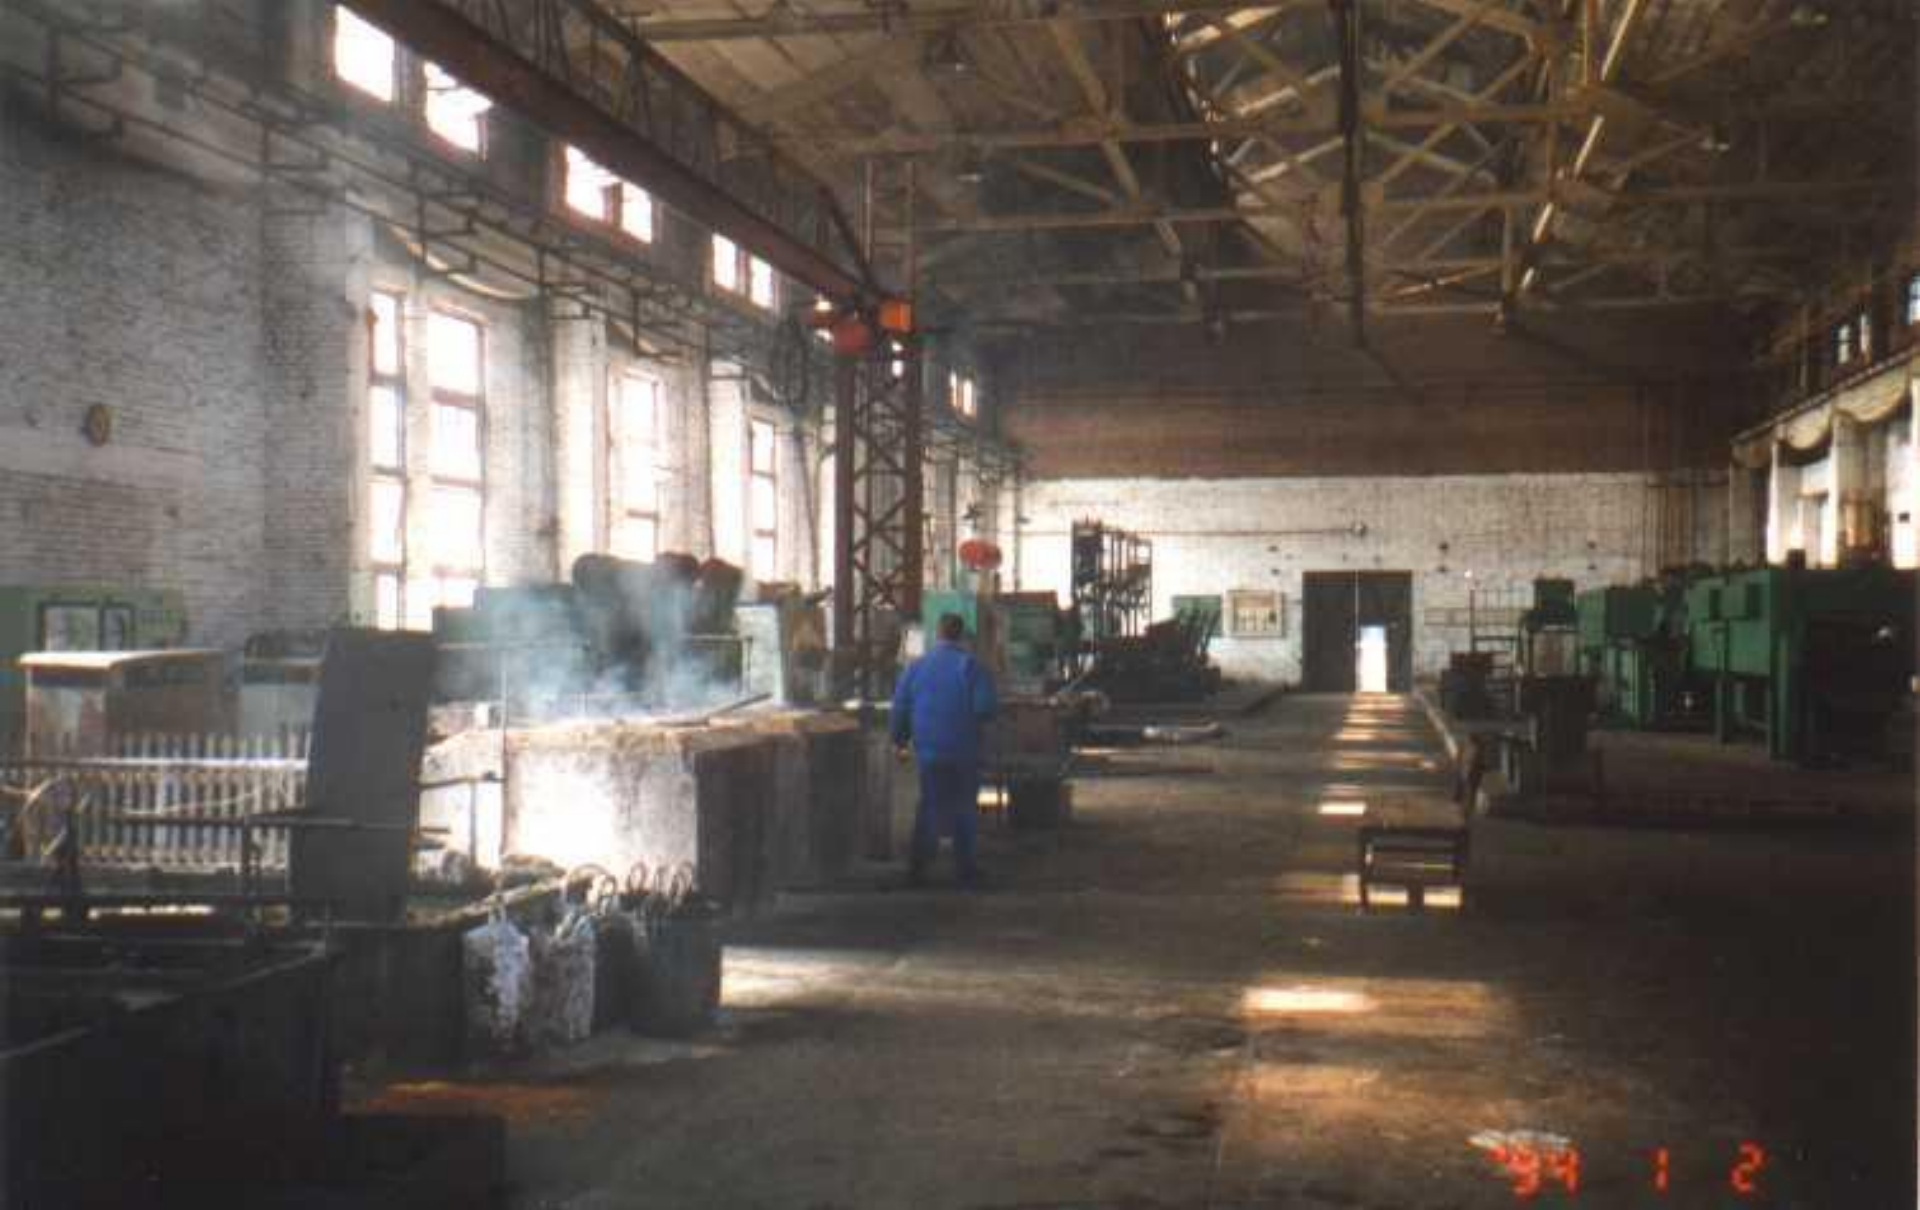
Área de Processo com Banhos de Têmpera Abertos
