# **POLUIÇÃO DO SOLO**

## **EM ÁREA URBANA**

### **Estudo de Caso de Contaminação Por Pesticida Organoclorados Na Região Metropolitana de São Paulo**

**MARÇO 2019**

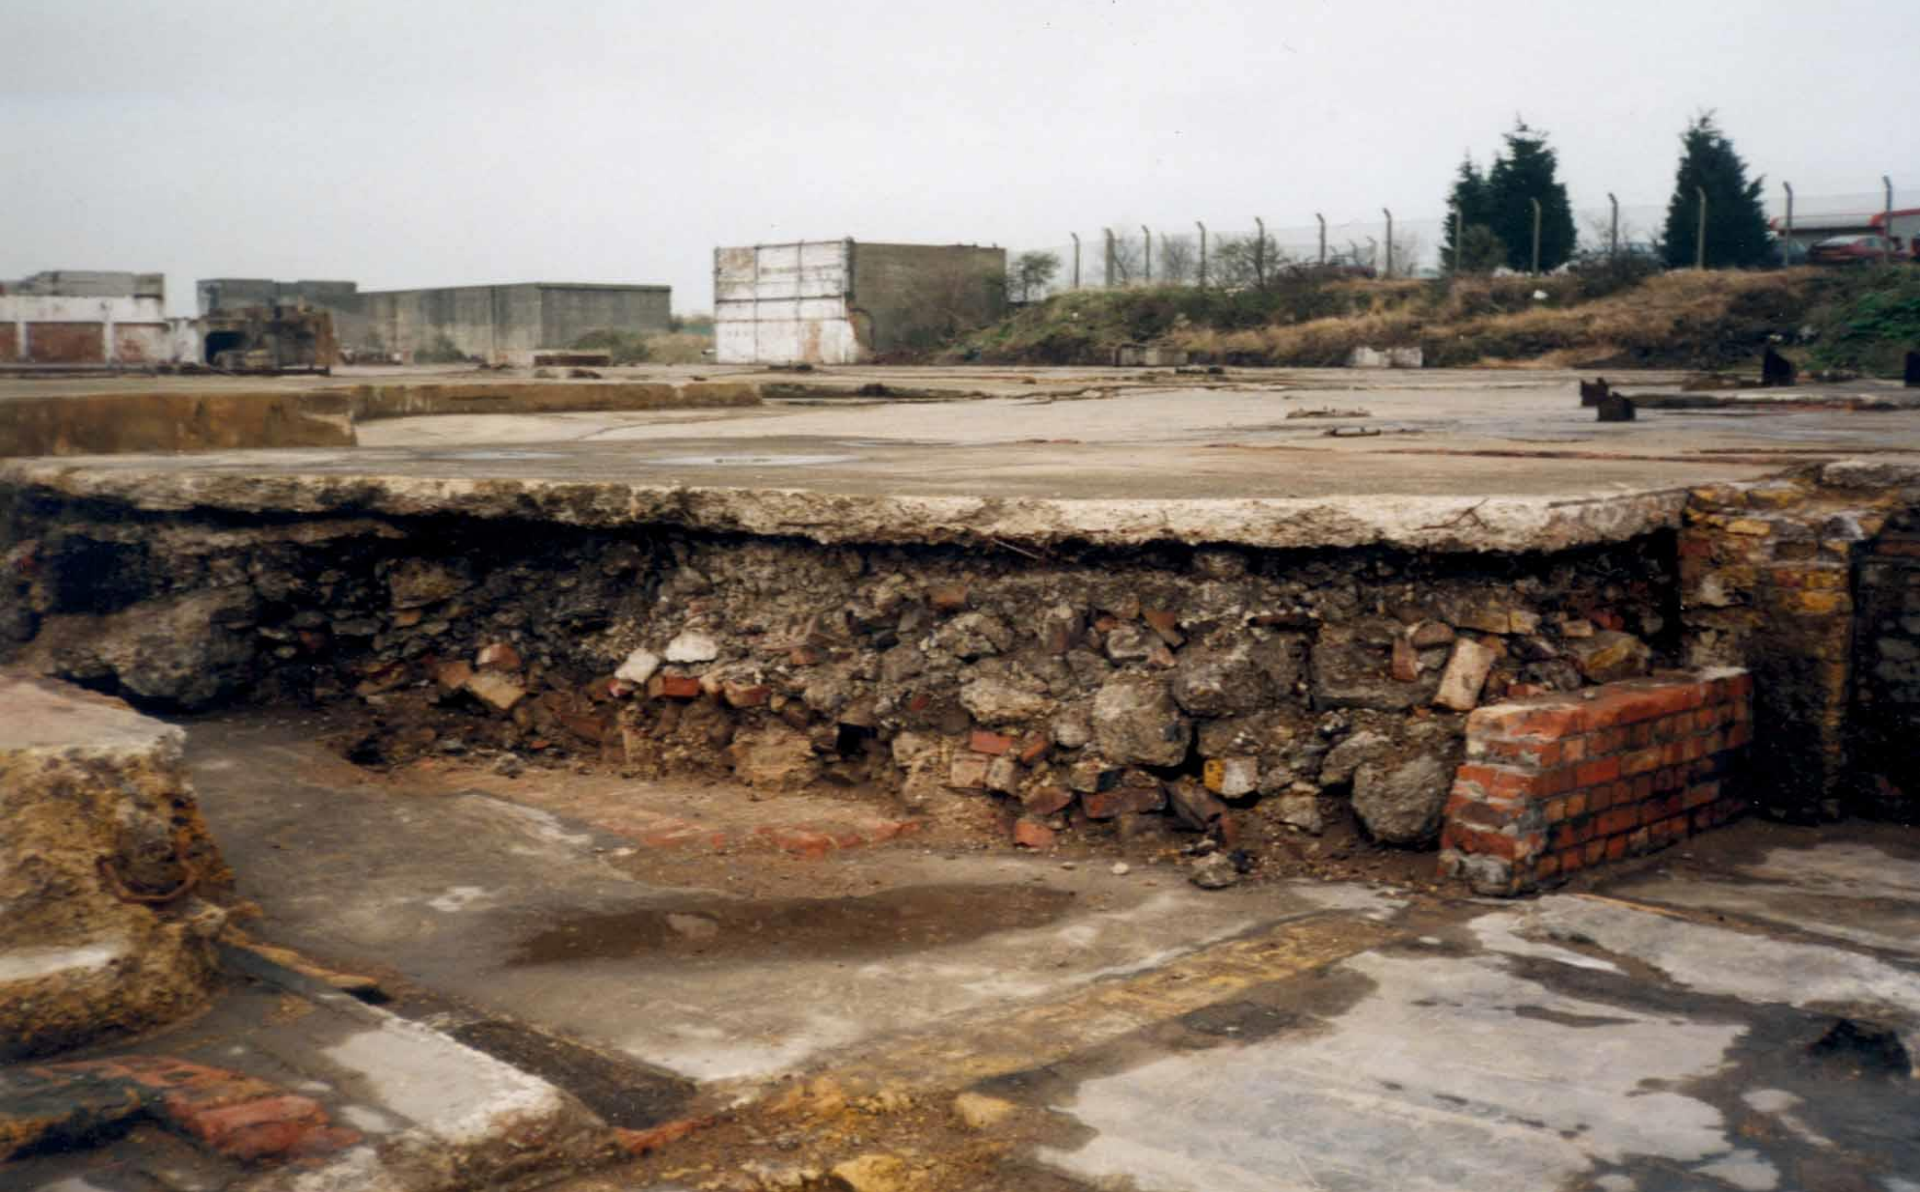
Material de Aterro (embaixo da laje de concreto) Contaminado por Metais Pesados, Amianto e Escória Radioativa

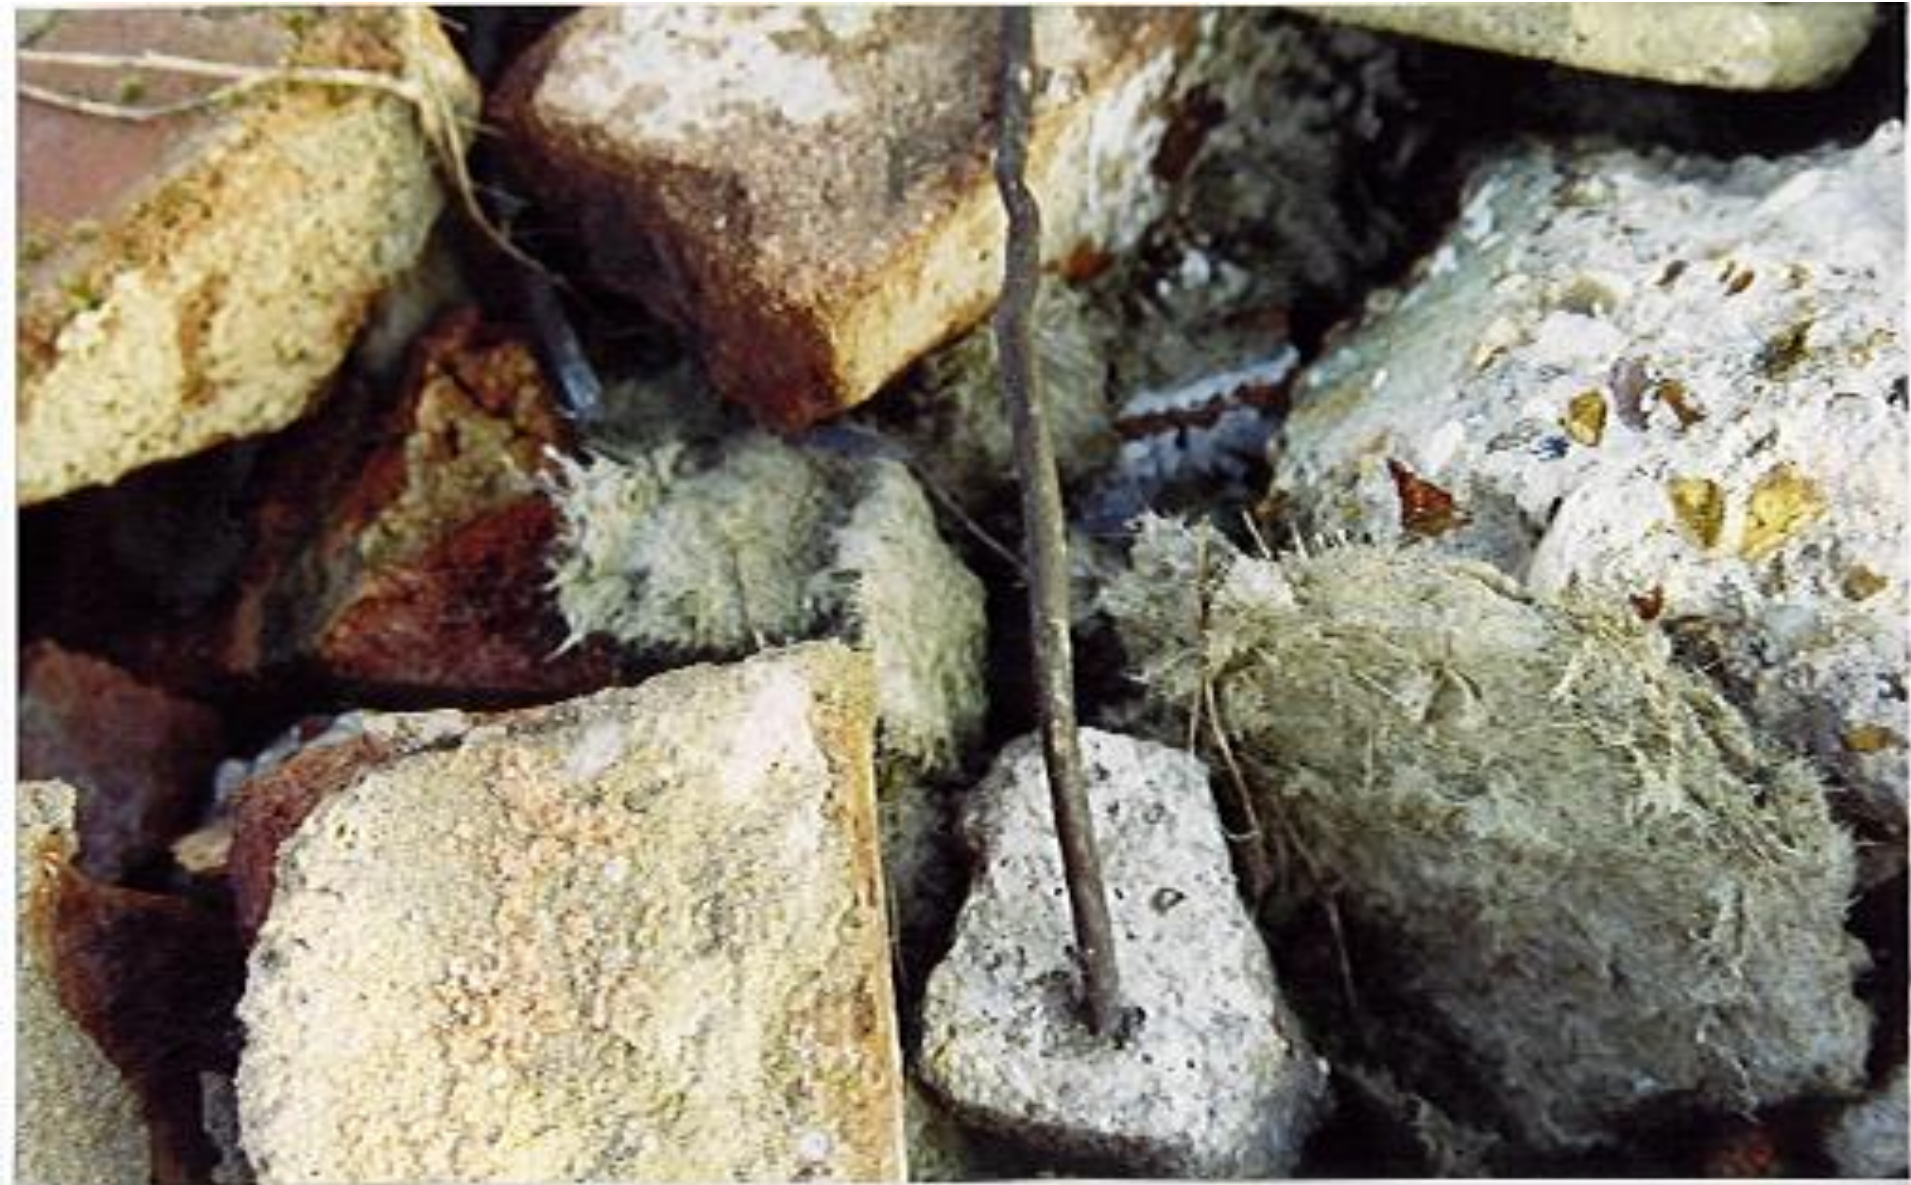
Amianto Livre no meio de Detritos de Demolição

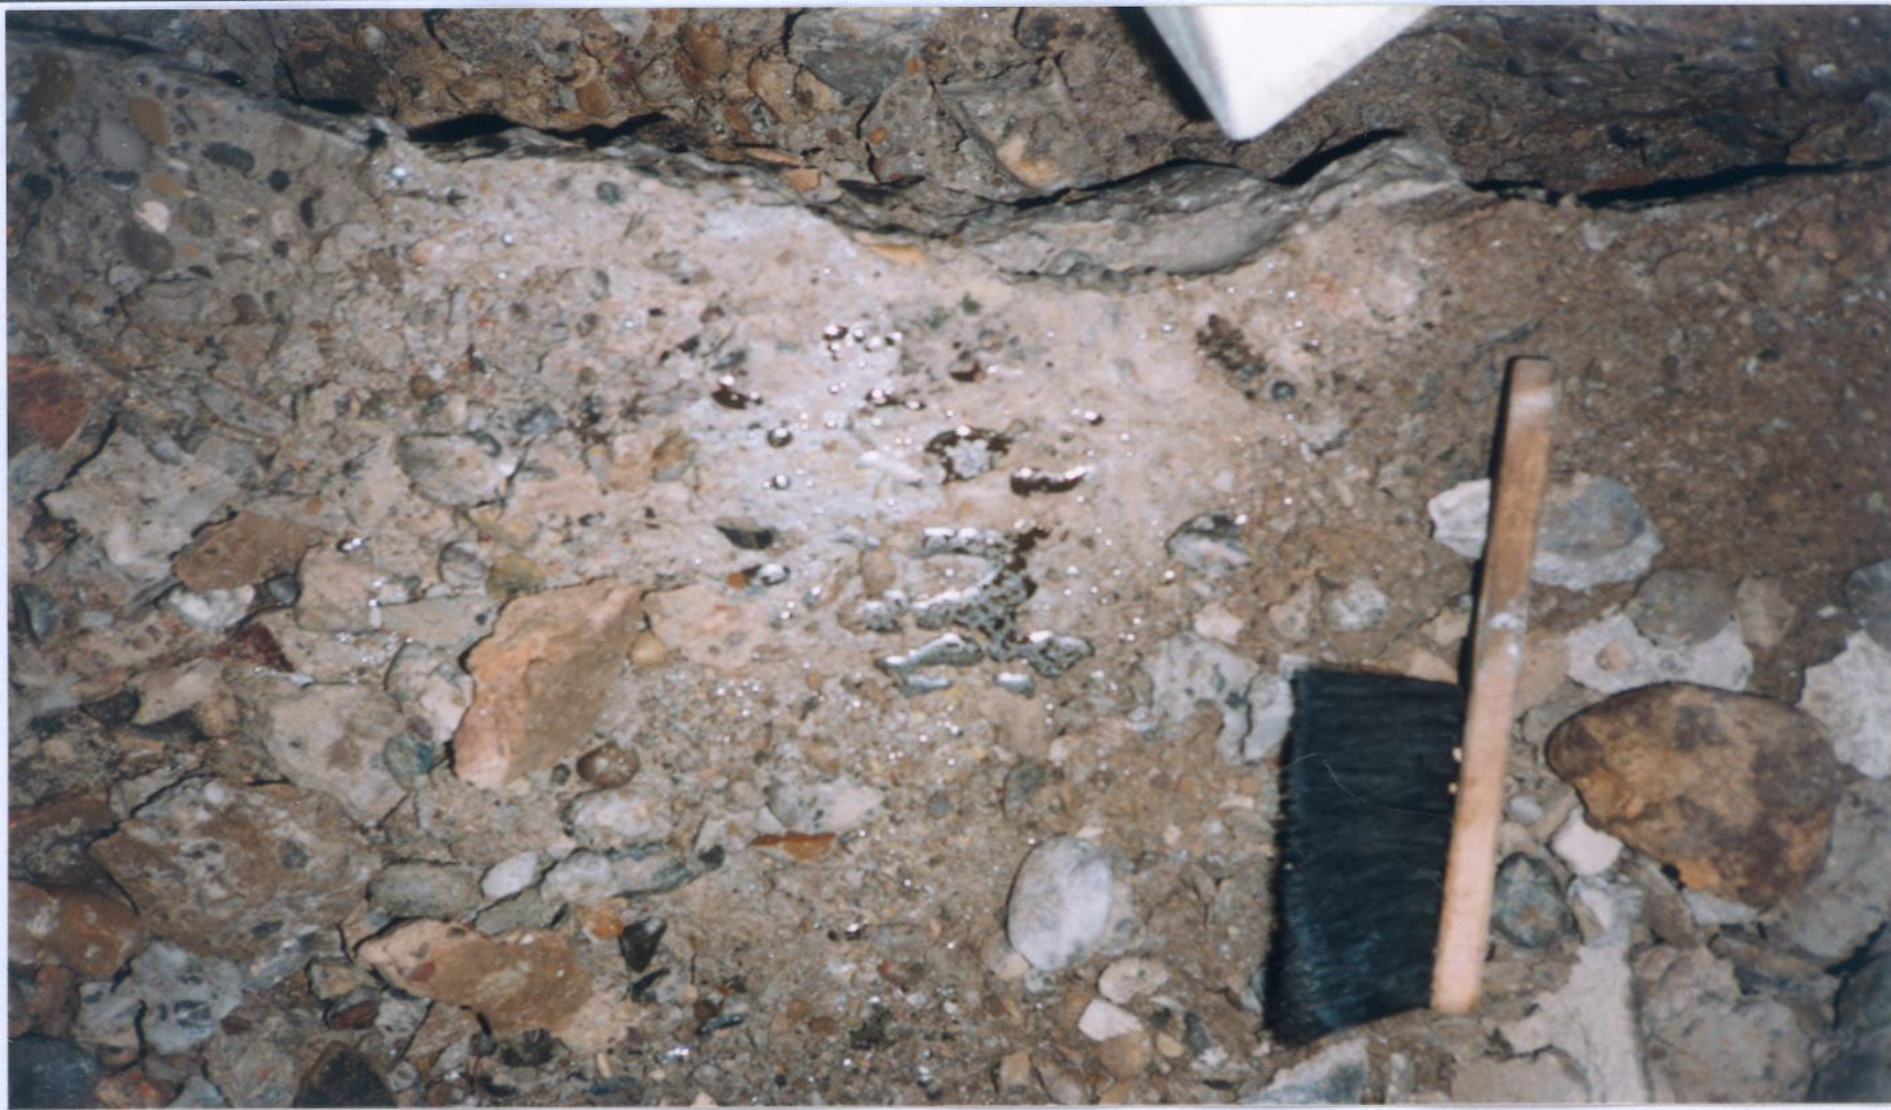
Foto 6: Deutliche Hg-Kontamination der alten Betonfundamente im Bereich H/I 11/12

Mercúrio Metálico embaixo da Laje de Fundação

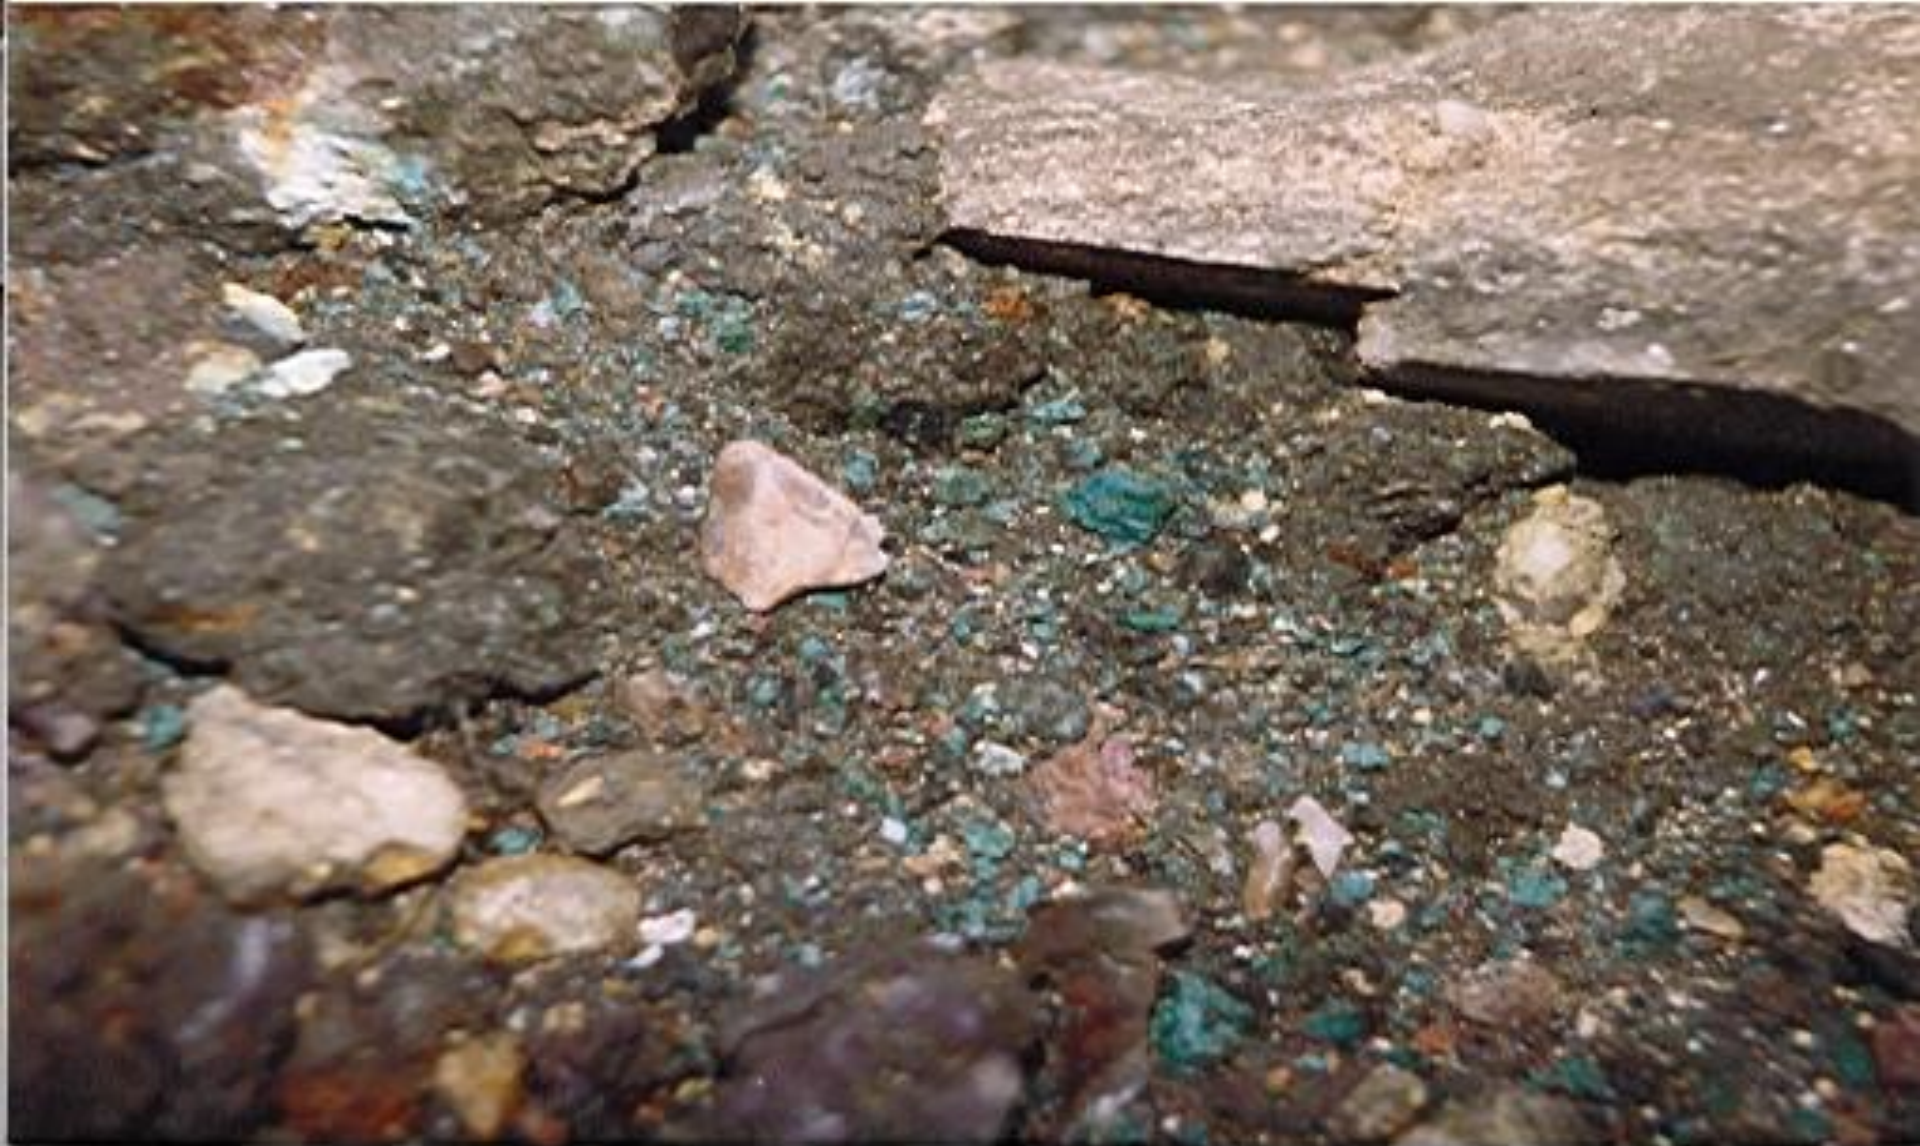
Compostos de Cobalto - Antigas Instalações de  
Processamento de Metais

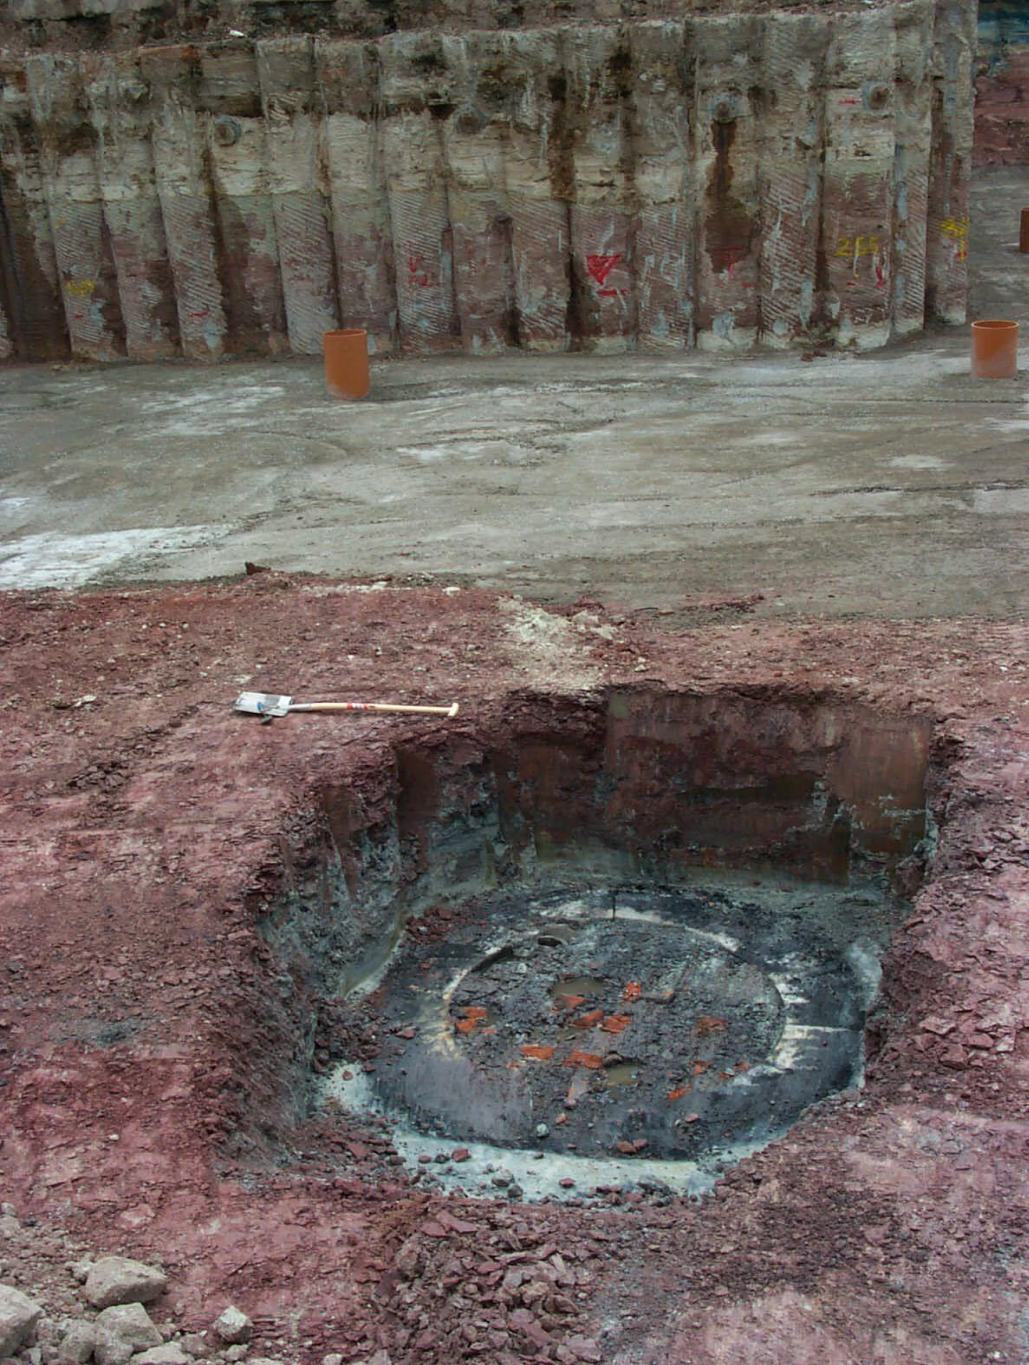
Poço de Extração  
de Água  
Subterrânea usado  
para disposição de  
Óleo de Alcatrão e  
Cianetos - Antiga  
Fábrica de Gás

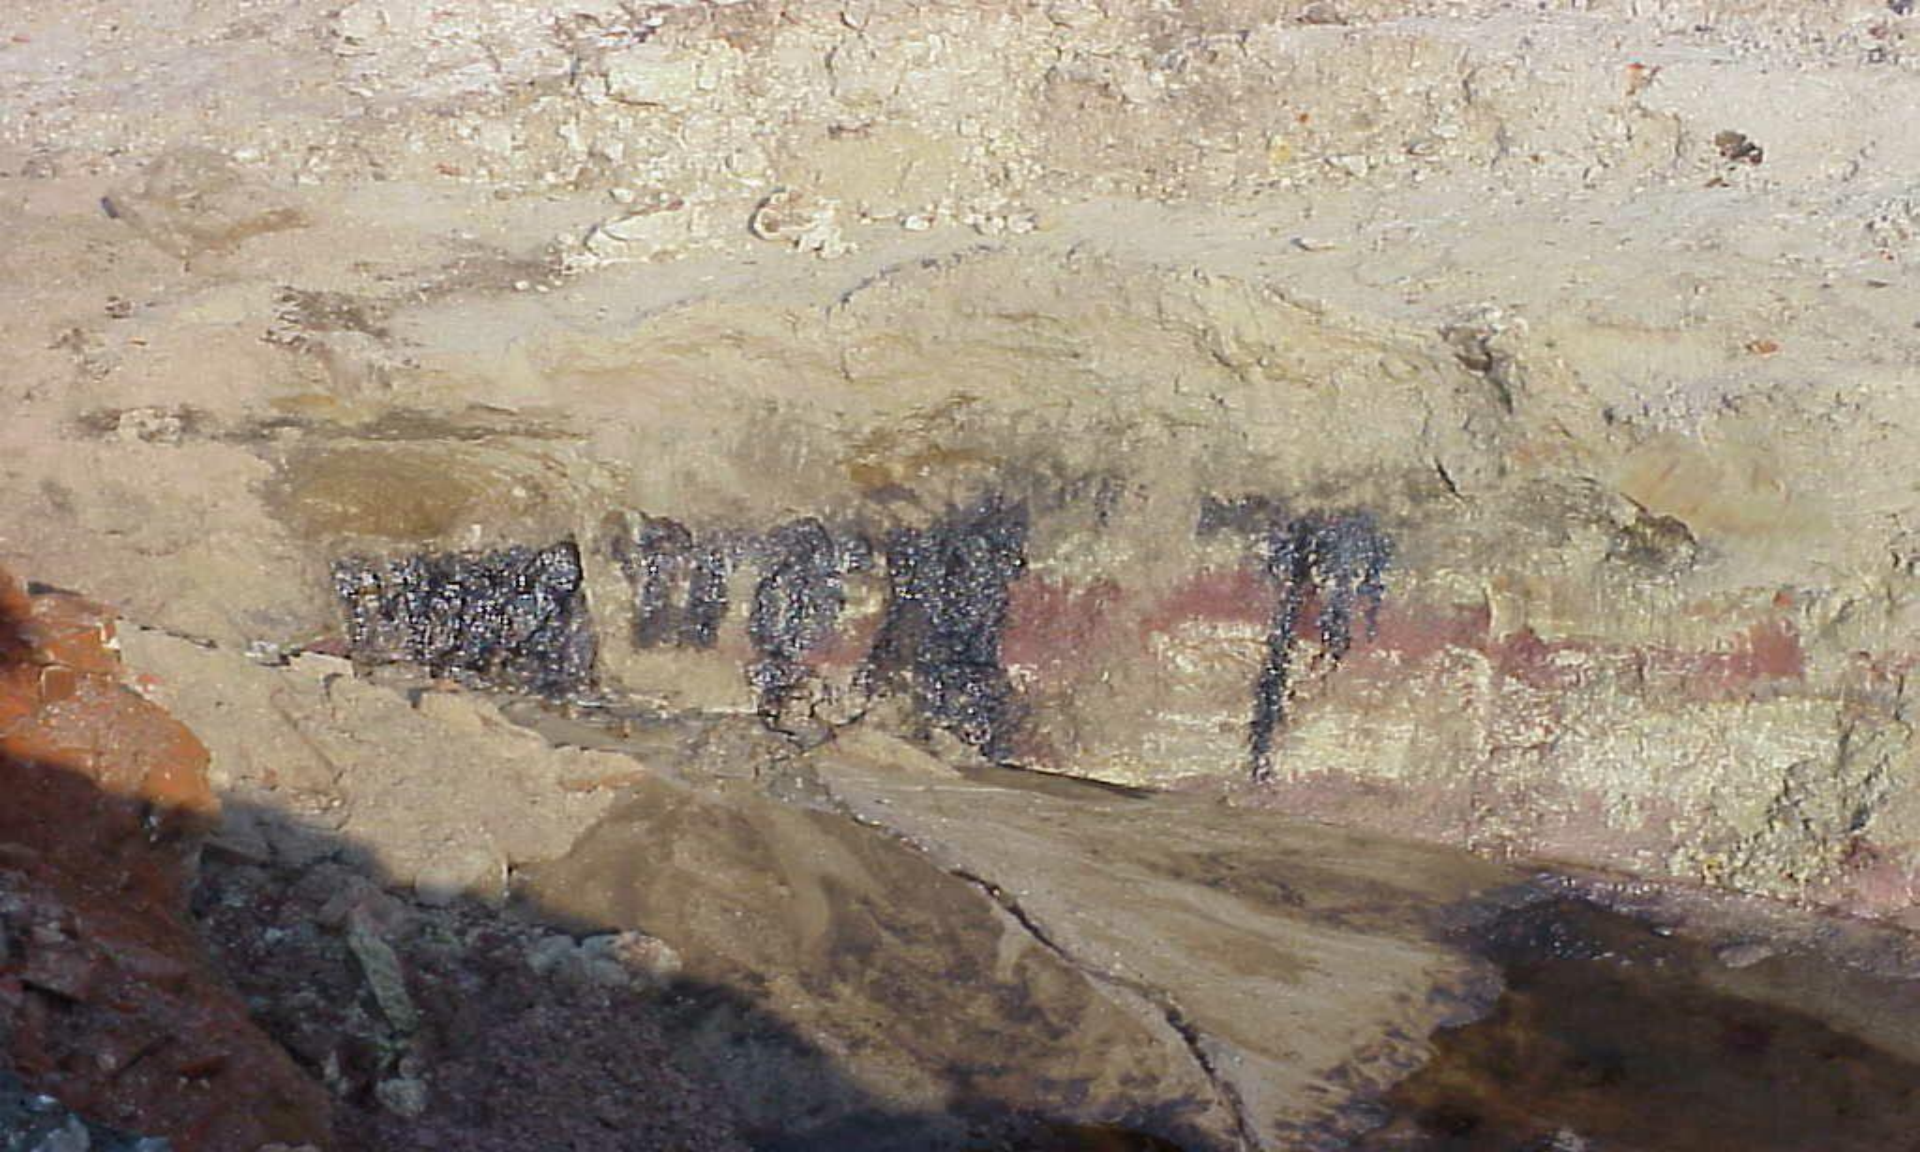
Lixiviação de Óleo de Alcatrão do Solo

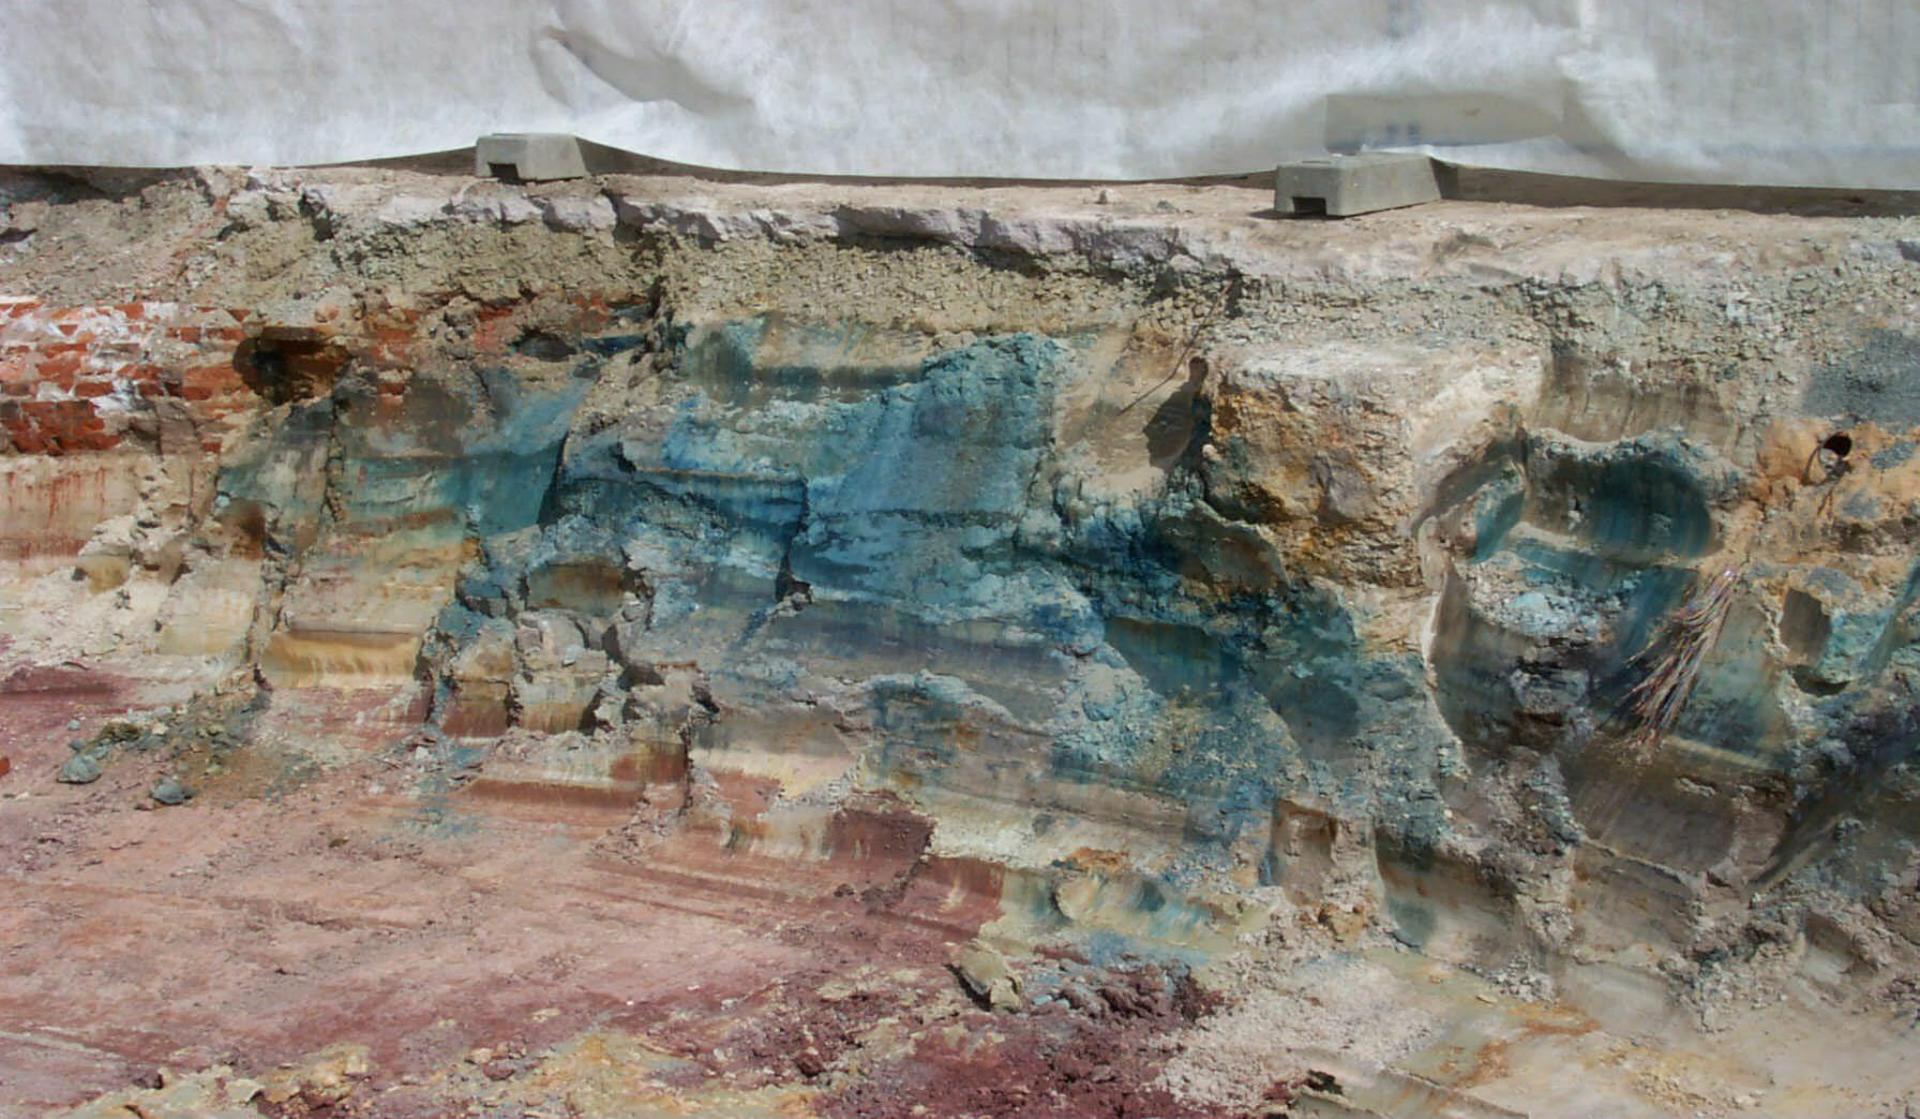
Hexacianoferratos(II) de Ferro(III) detectados na Área de uma Antiga Fábrica de Gás

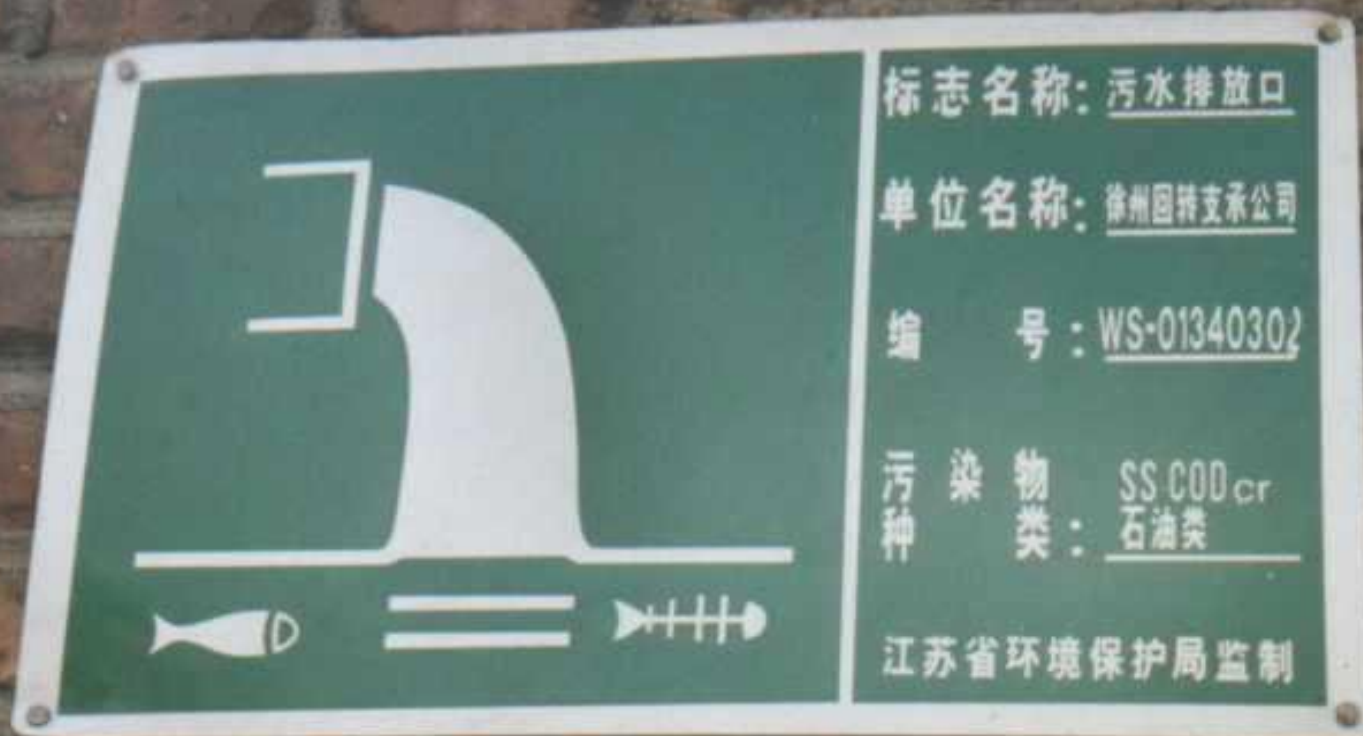
Área de Alto Índice de Mortalidade de Peixes
