UM PLANO DE GESTÃO DA CONSERVAÇÃO PARA O EDIFÍCIO VILANOVA ARTIGAS, SEDE DA FAUUSP

A CONSERVATION MANAGEMENT PLAN FOR VILANOVA ARTIGAS BUILDING, FAUUSP

Eixo temático 3 – projeto e tecnologia: formação e prática

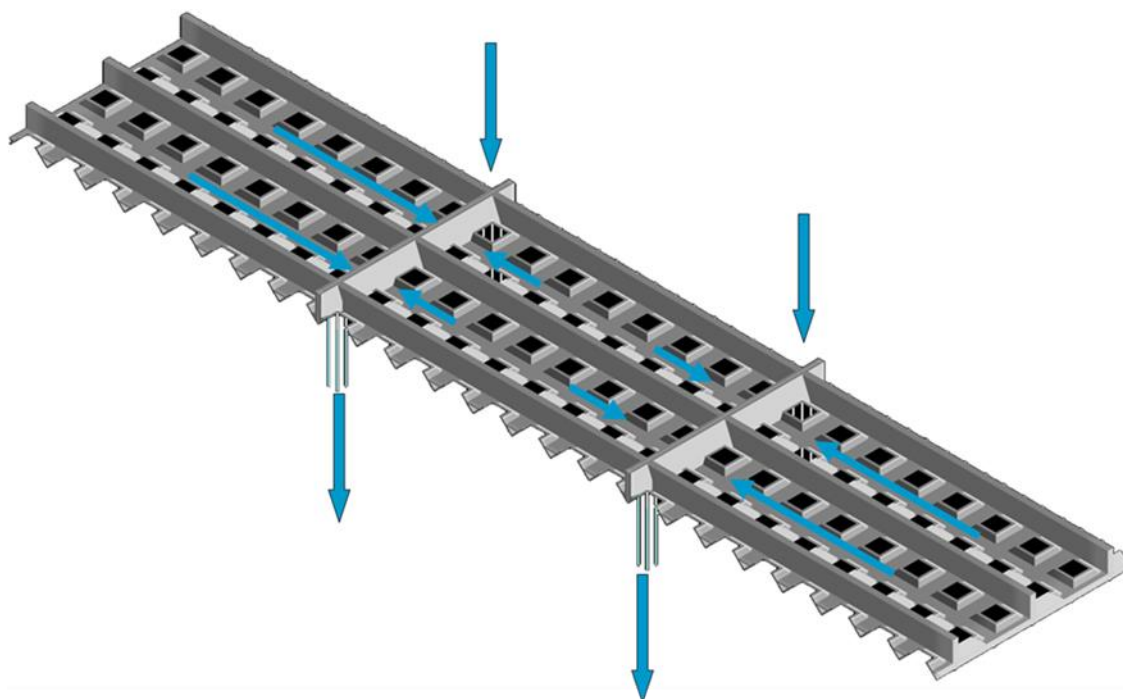
Assim, as águas pluviais escoam do perímetro para o centro da estrutura. Ocorre que nem todos os módulos da cobertura possuem ralos para drenagem da água, apenas aqueles que são adjacentes aos pilares internos de sustentação da cobertura, por onde correm os tubos de queda embutidos em *shafts* (Figura 6). Nos demais casos, as águas pluviais têm que passar de um módulo para outro, para daí alcançar o ralo mais próximo.

Adicionalmente, o pequeno caimento da cobertura especificado em projeto (declividade de 0,5%) foi prejudicado, em certos trechos, pela previsível dificuldade, à época da construção do edifício, de controle dimensional das fôrmas de geometria complexa.

Figura 6: Esquema de esgotamento das águas pluviais, que correm do perímetro para o centro da estrutura, percorrendo distâncias mínimas de 22m até o ralo mais próximo, com declividade de 0,5%.

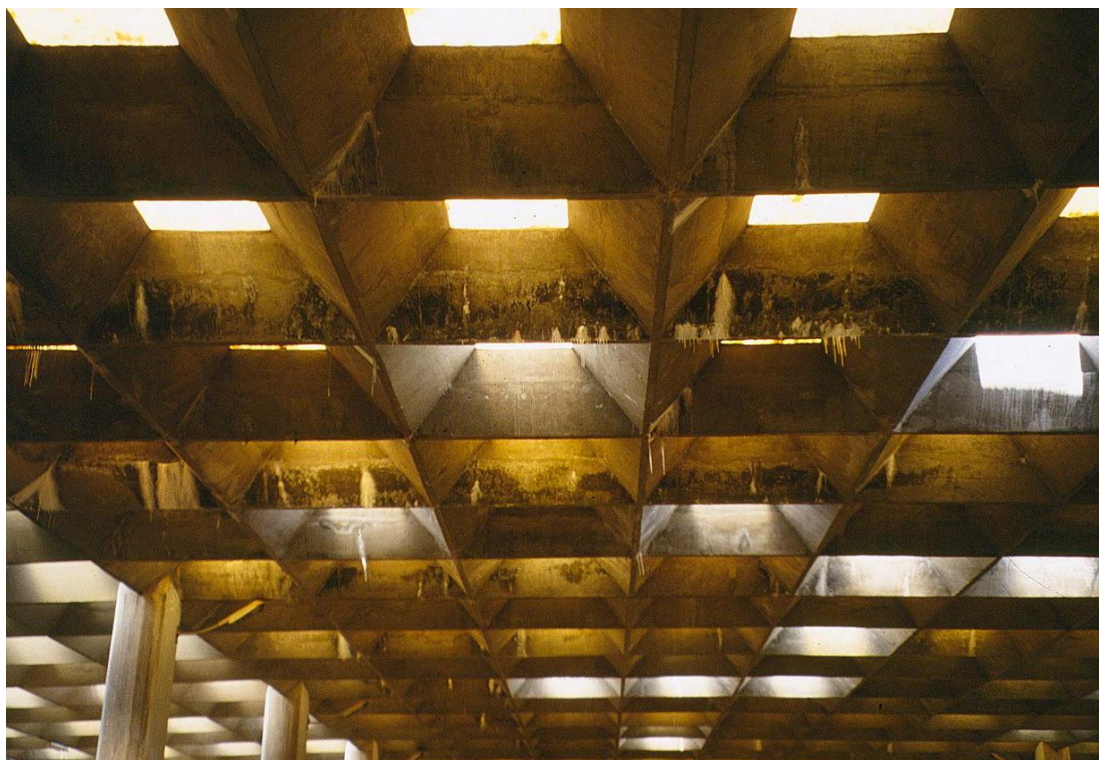
propiciou condições favoráveis à lixiviação de espécies químicas do concreto e também à corrosão das armaduras. Este processo deu origem às famosas estalactites - e posteriores estalagmites - que por muito tempo foram parte intrínseca da cobertura da FAU (Figura 7).

Figura 7: Estalactites nas vigas da cobertura. Foto: Maria Lucia Bressan Pinheiro, 2003.

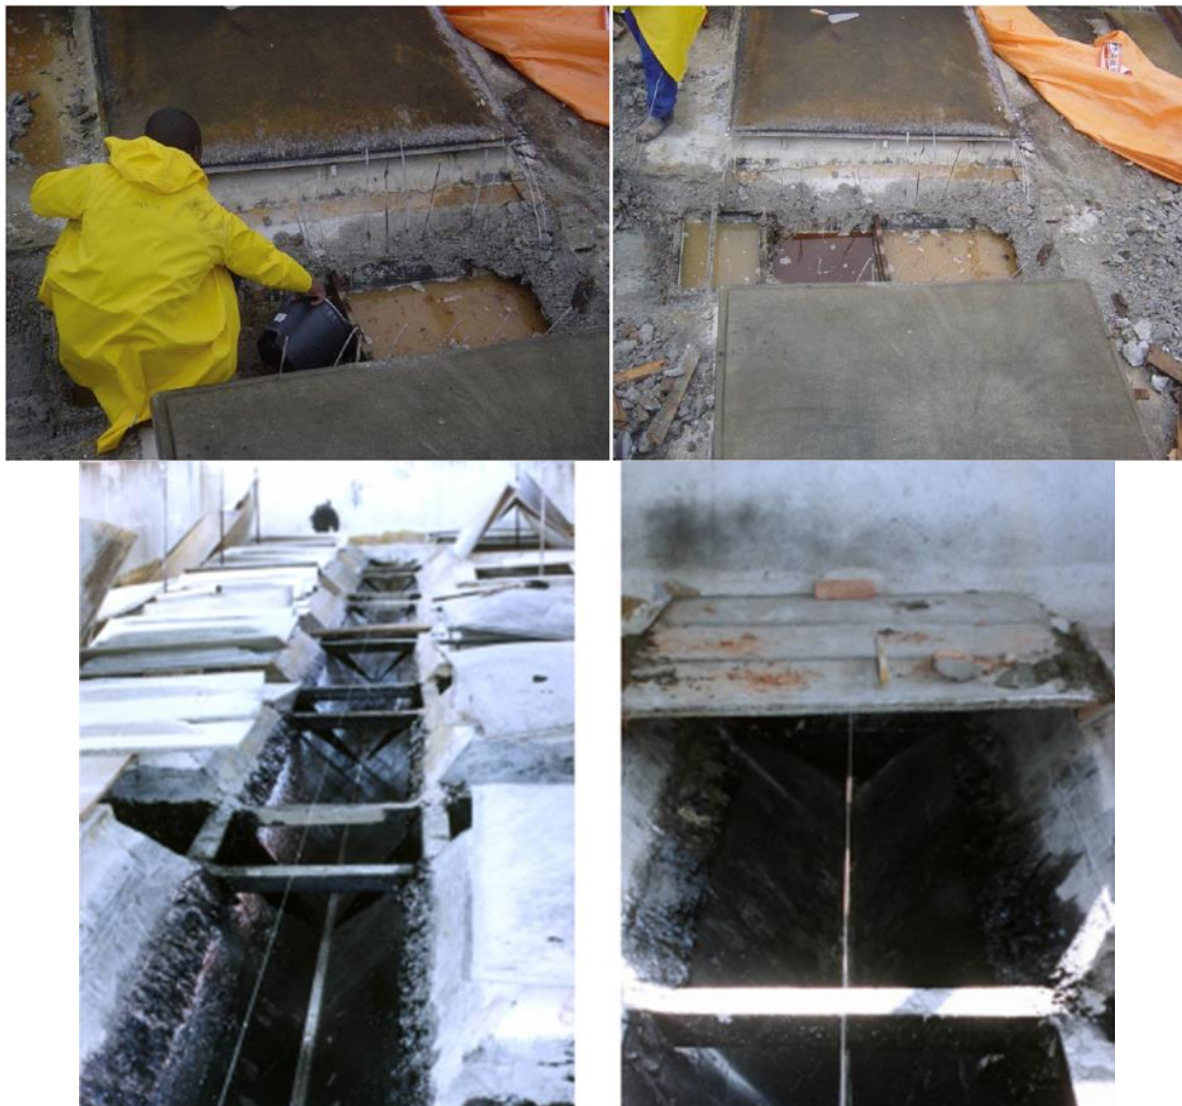
Figura 8: Acima, as imagens ilustram o acúmulo de água nos caixões perdidos devido às falhas no sistema de impermeabilização (Fonte: HELENE, PEREIRA, BARBOSA, 2006). Abaixo, o posicionamento de componentes pré-moldados de argamassa armada que serviram de assoalho da fôrma para a nova concretagem da laje (ISOTERMA CONSTRUÇÕES TÉCNICAS LTDA, 2002).

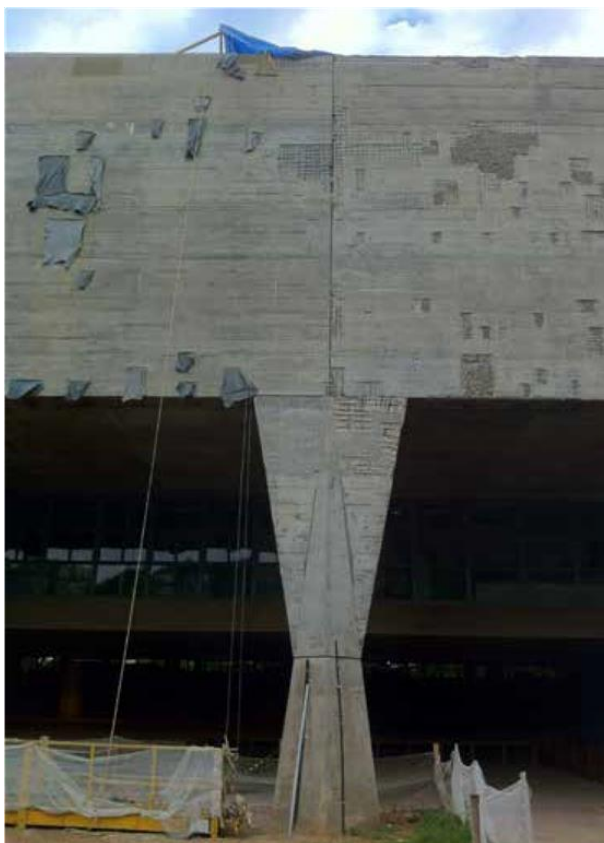
Figura 9: Reparos no concreto das fachadas na última campanha de obras no Edifício Vilanova Artigas. Foto: Claudia Oliveira, 2013.

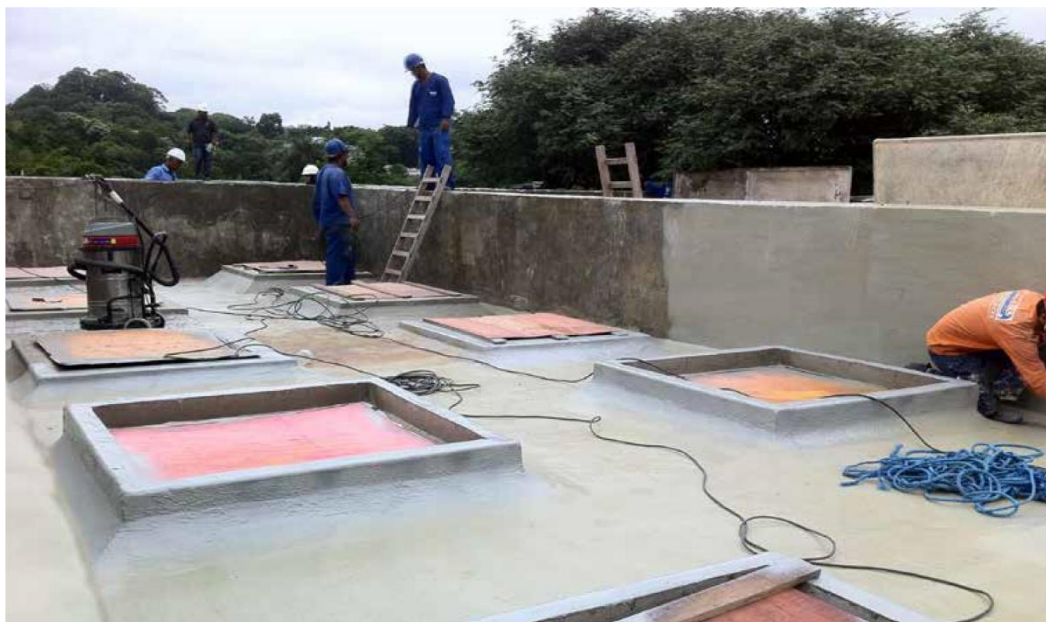
Figura 10: Aplicação do novo sistema de impermeabilização à base de poliureia na última campanha de obras no Edifício Vilanova Artigas. Foto: Claudia Oliveira, 2013.

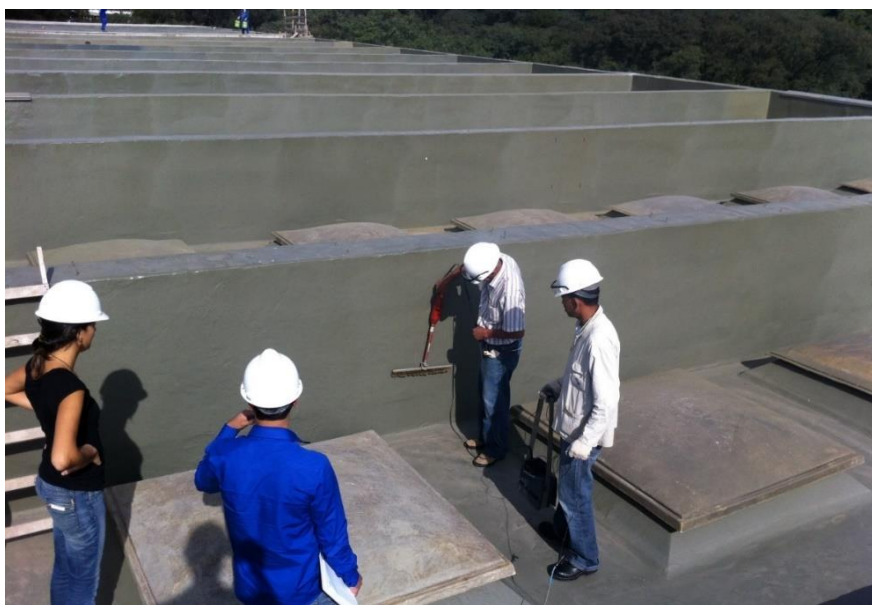
Figura 13: Teste de detecção de falha na membrana de poliureia utilizando o equipamento *Holiday Detector*. Foto: Rodrigo Vergili, 2016.

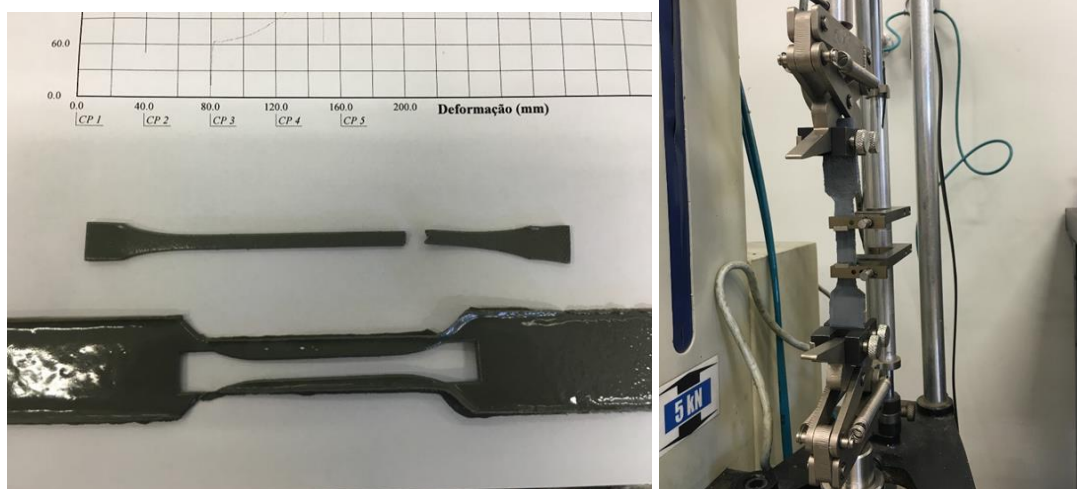
Figura 14: Caracterização da poliureia e avaliação quantitativa e qualitativa de suas propriedades por meio de ensaios de resistência à tração, alongamento, de resistência ao rasgo e de dureza superficial. Fotos: Rodrigo Vergili, 2016.

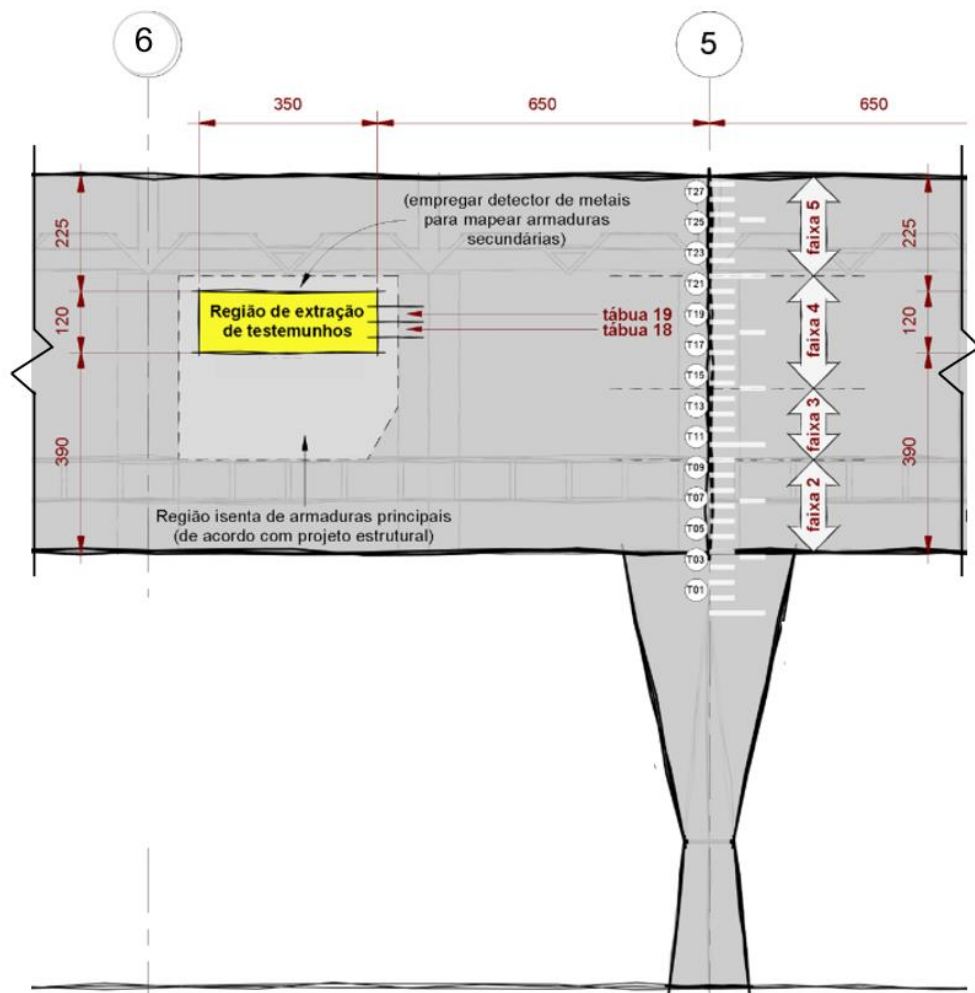
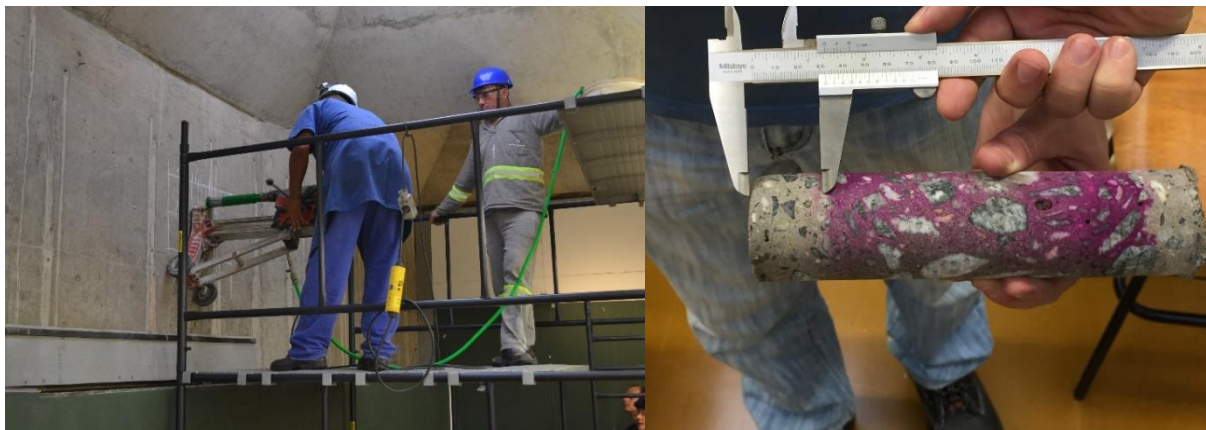
Figura 16: Acima, análise dos lotes de concreto e fases de concretagem das empenas do edifício. Abaixo, extração de corpos de prova e medição da frente de carbonatação do concreto. Fotos: Ana Paula A. Gonçalves, 2017.
