# ***Problemas Patológicos— Estudos de Casos***

**Grupo Tecnologia e Gestão da Produção  
na Construção Civil**

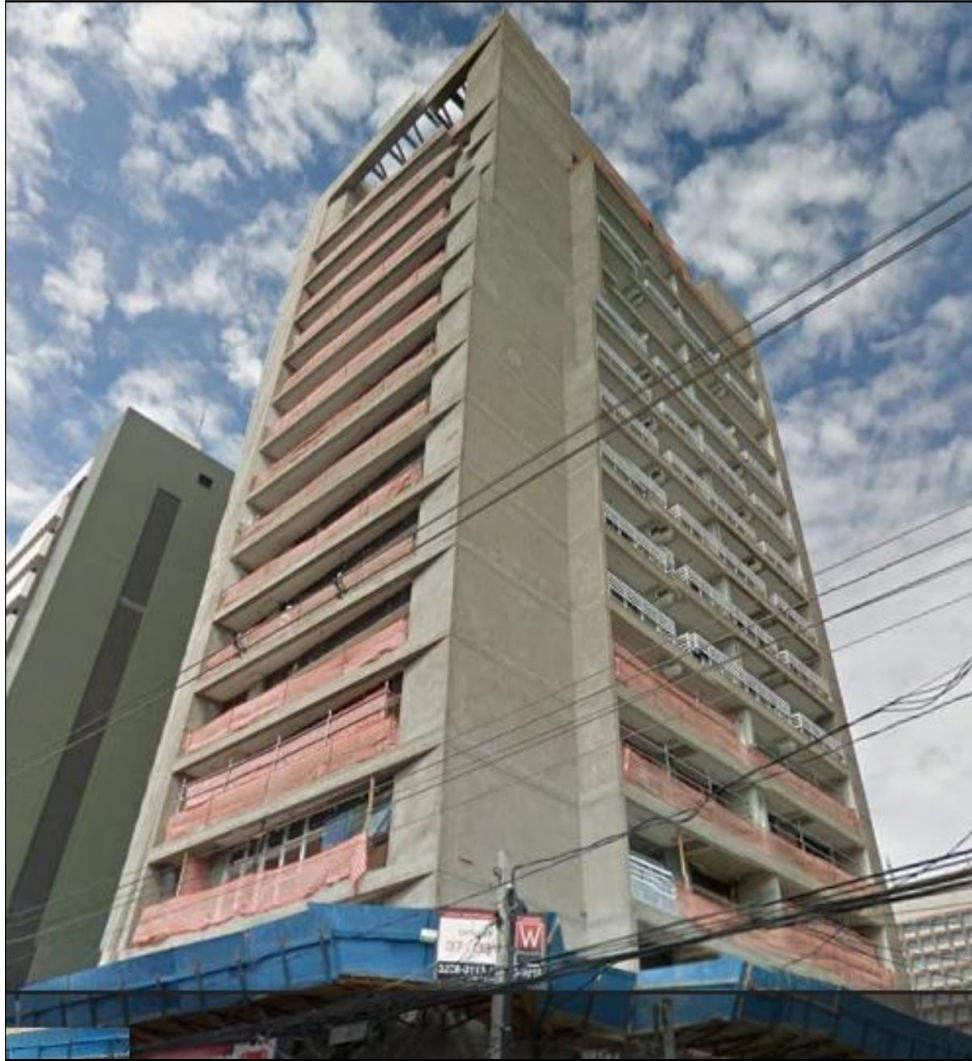
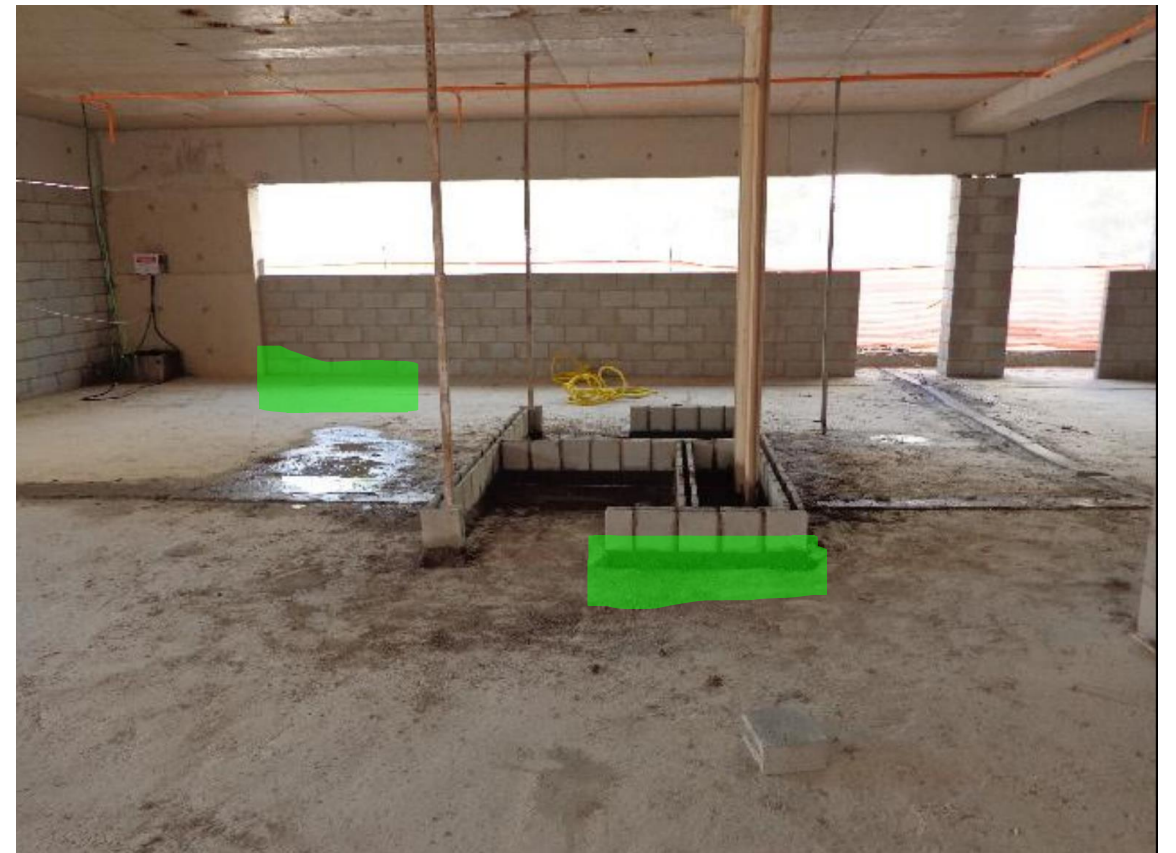
Durante a execução da alvenaria percebeu-se a necessidade de uma espessura grande de argamassa no centro das lajes  
Panos de 10m x 8,8m

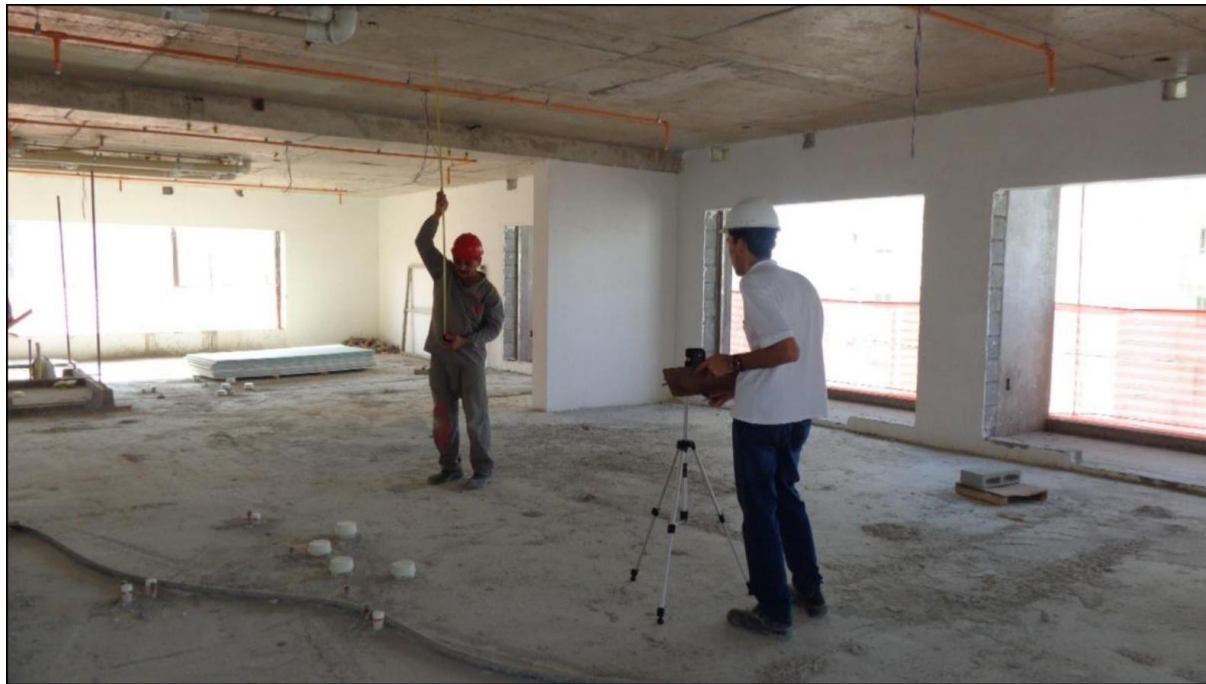
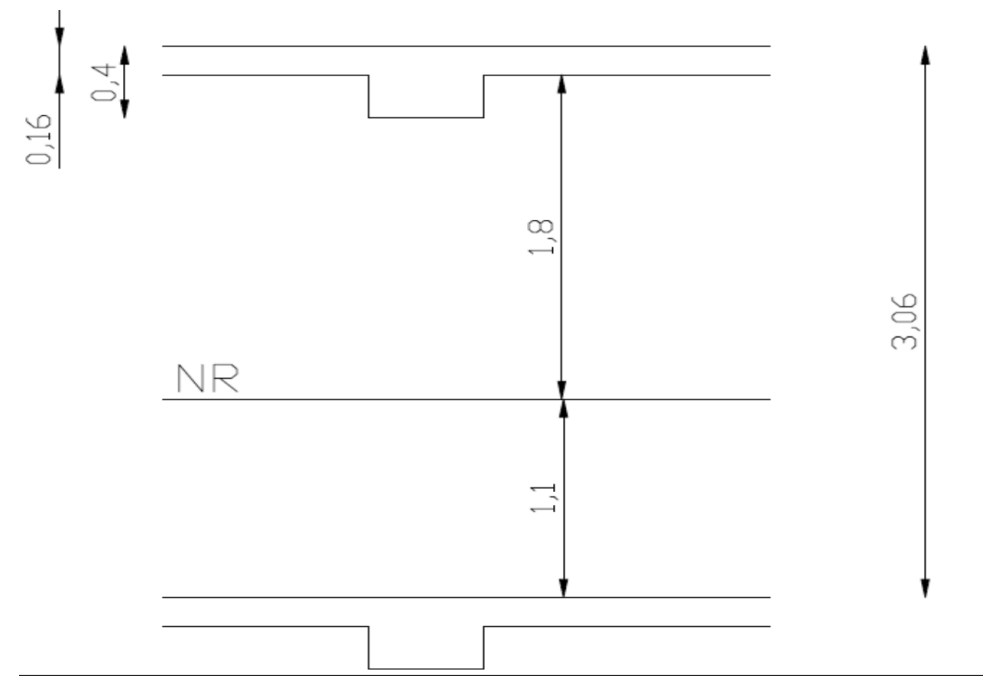
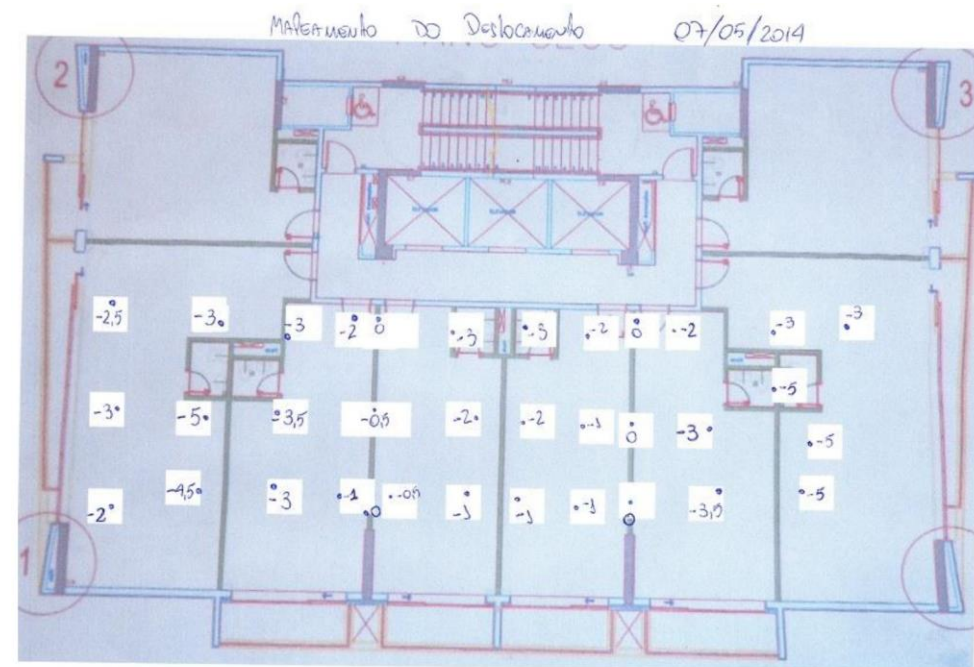
Medições in loco com nível laser

Deformação no centro = 3,5cm

Comparar com a NBR 6118 =  $l/500 = 1,7\text{cm}$

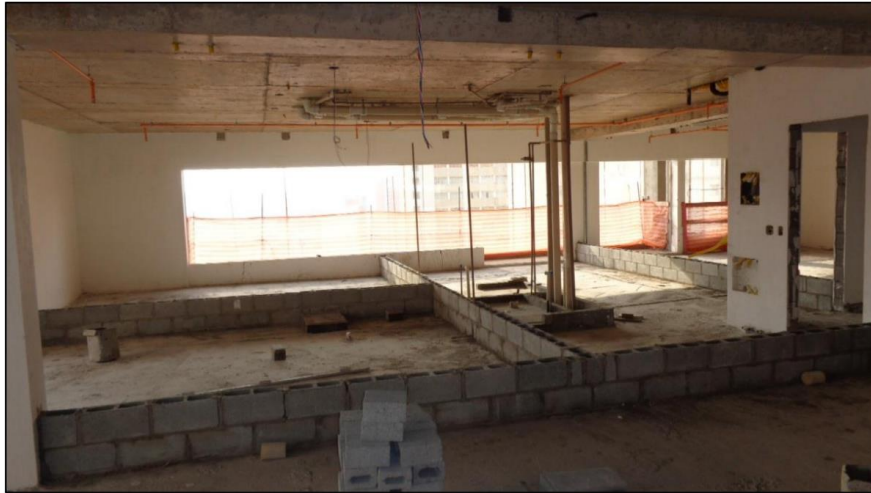
Figura 11 - Muretas para Dividir as Piscinas na Laje (Acervo da pesquisa, 2014).

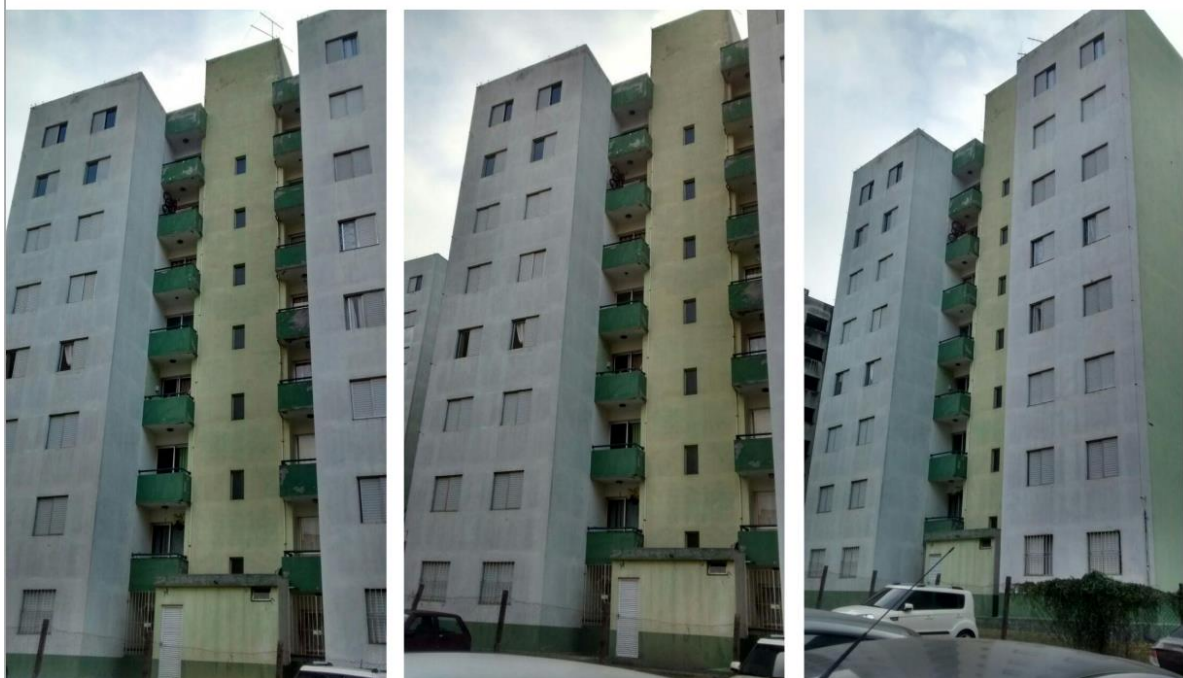
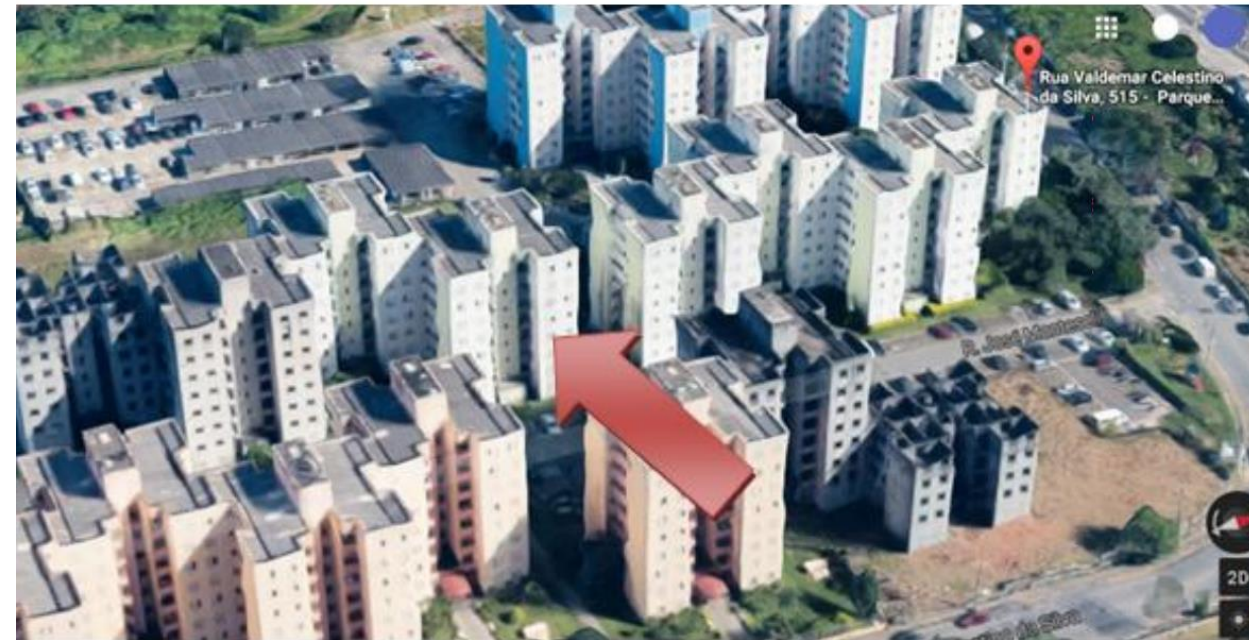
Problema: Manchamento na fachada de edifício com maior intensidade nas juntas de assentamento do alvenaria

O edifício estudado pertence à um condomínio residencial chamado Império Brasileiro, localizado no município de Mauá, SP. Construído em alvenaria estrutural com blocos de concreto, há mais de 20 anos.

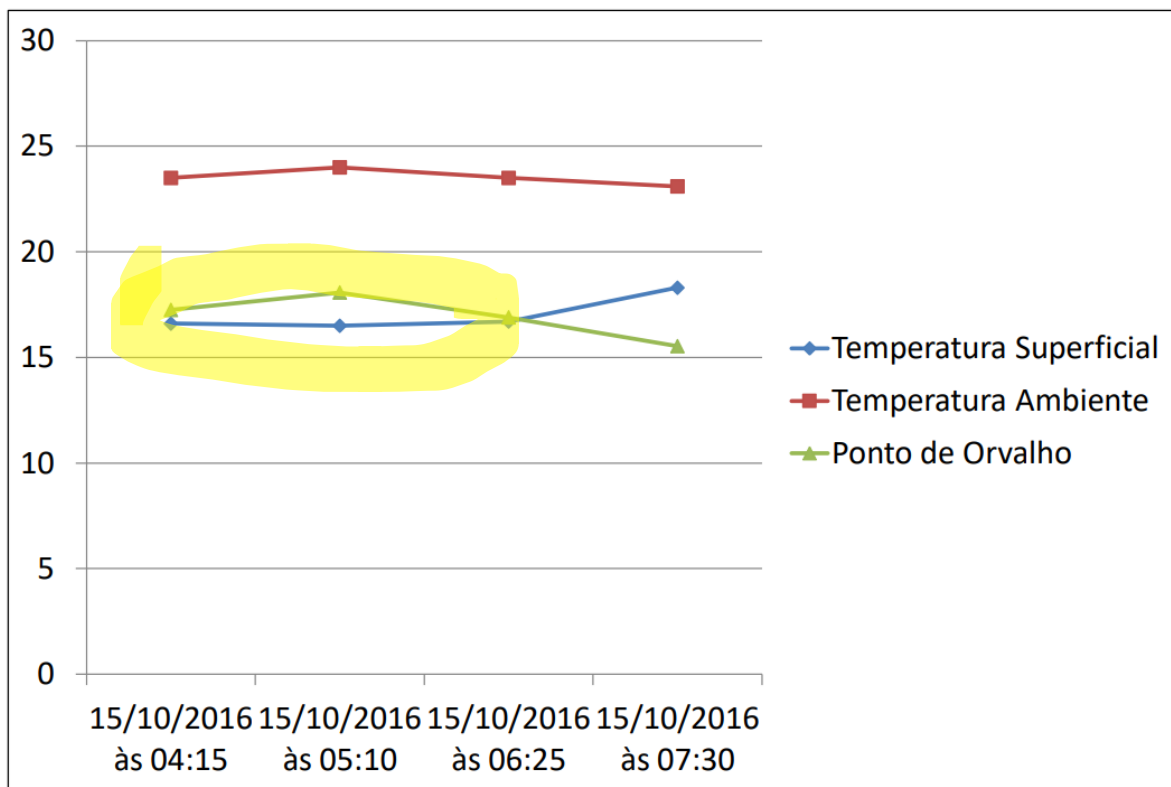
Indicação de ocorrência de condensação sobre região da fachada no período de 4:15 às 06:25 do dia 15/10/2016

A água decorrente da condensação superficial é absorvida pela alvenaria que aumenta o teor de umidade e o tempo de molhamento (do inglês *time of wetness*) o que facilita o crescimento de microorganismos

- Tratar a fachada com material hidrofugante que não criar uma película superficial (à base de silicone) e com propriedades fotocatalíticas

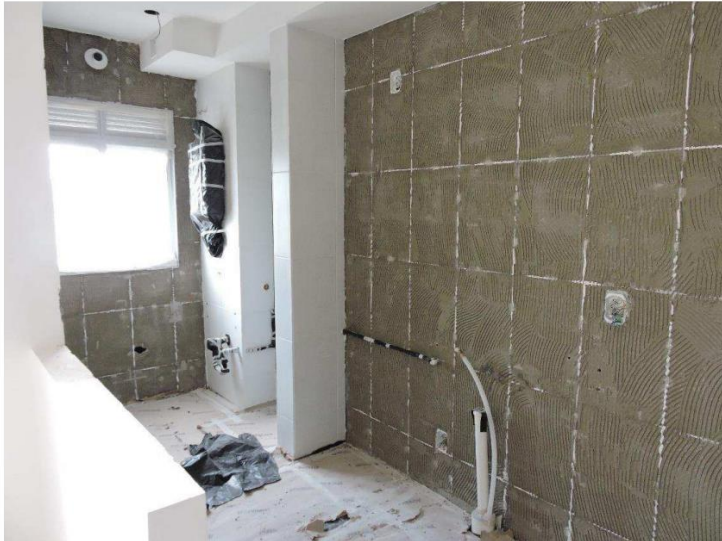
Situação idêntica às anteriores; fenômeno se repete de forma generalizada

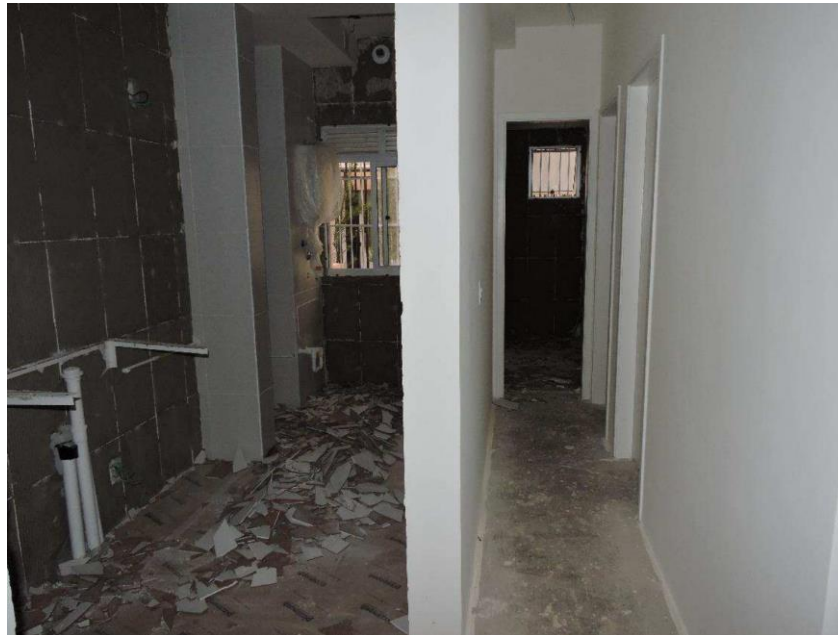
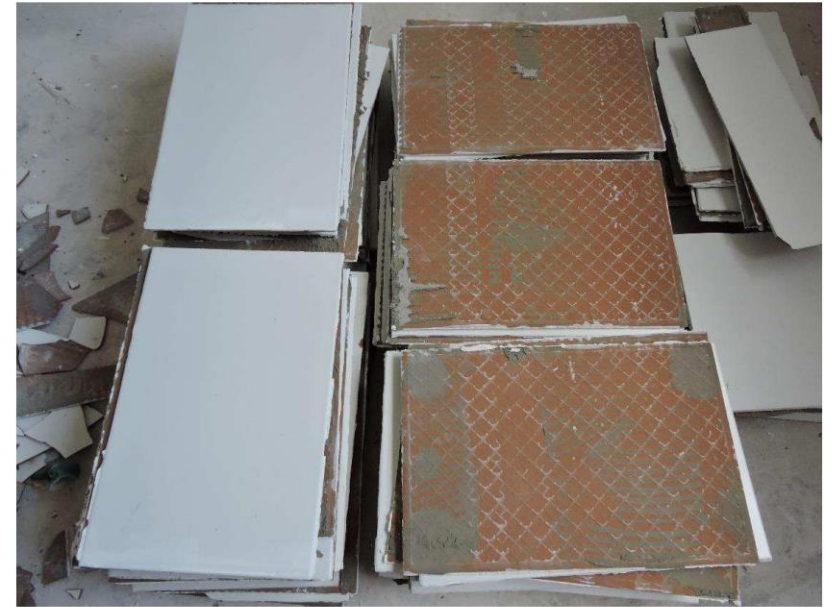
Asas de material removido em decorrência de ruptura entre o revestimento e a argamassa diante por solicitações posteriores ao assentamento: fato recorrente observado de forma generalizada

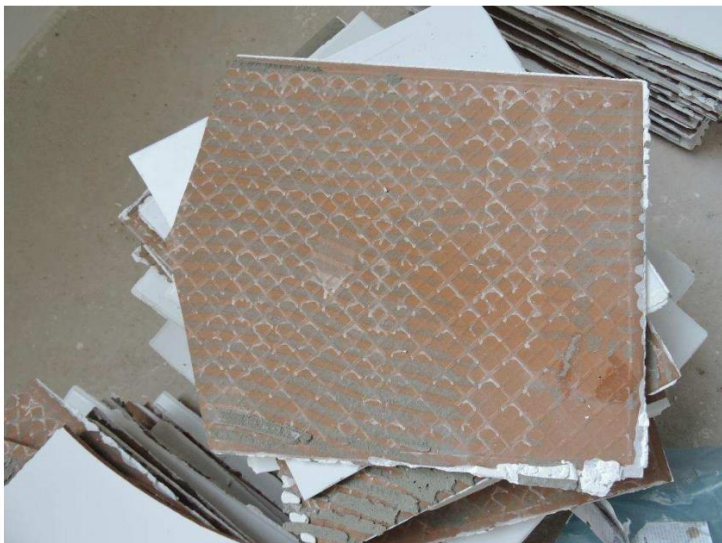
*Descolamento generalizados em revestimentos de piso e parede (alvenaria e concreto). Menos nos Shafts que são feitos com gesso acartonado*

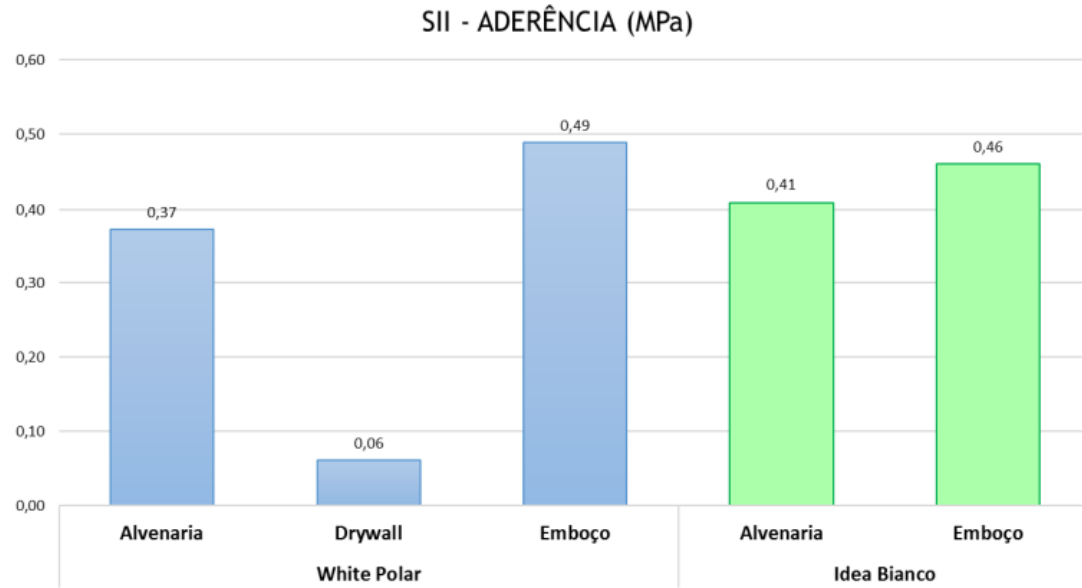
O gesso acartonado apresentou em menores resistência de aderência

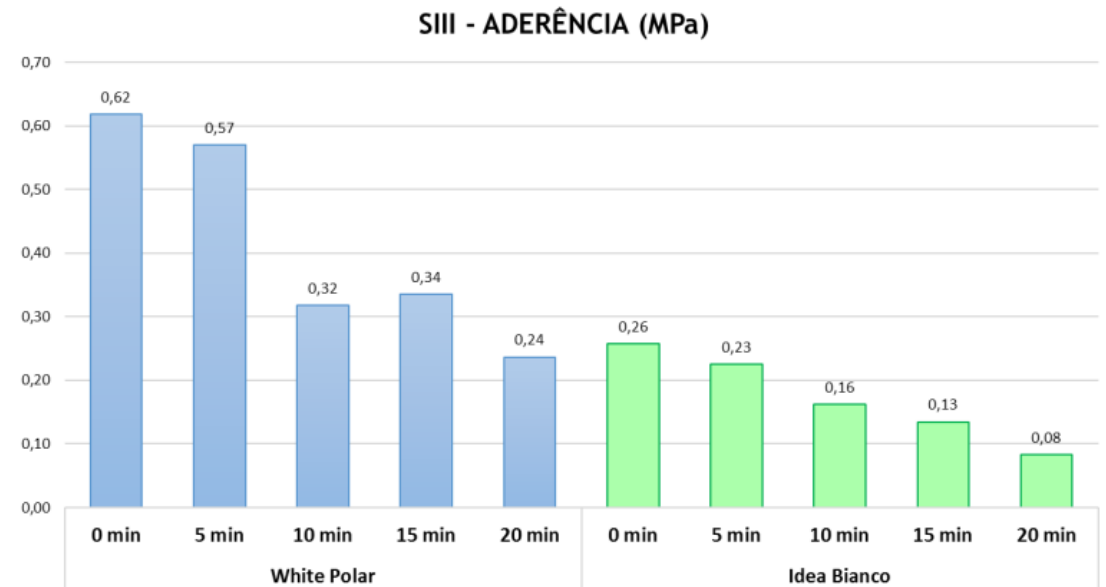
Tempo em aberto de 20 minutos reduziu em 70% a resistência de aderência

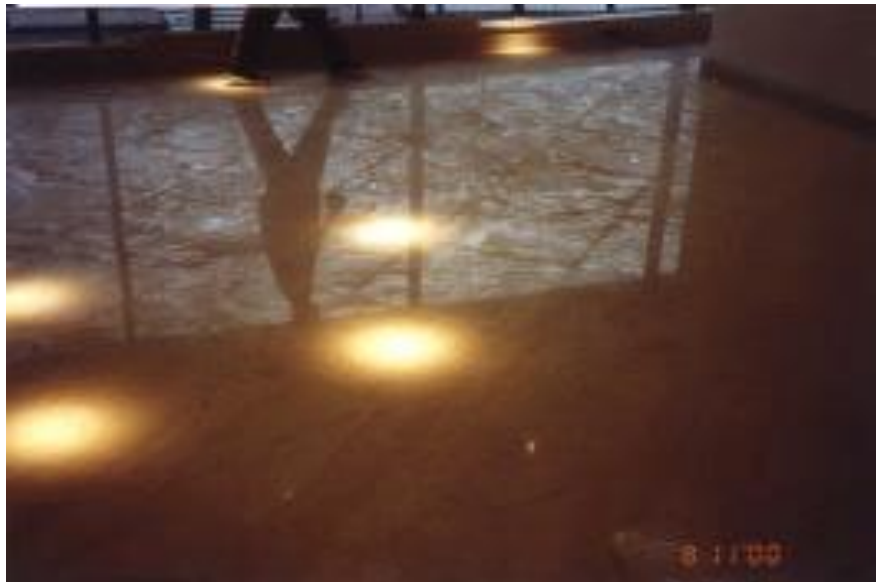
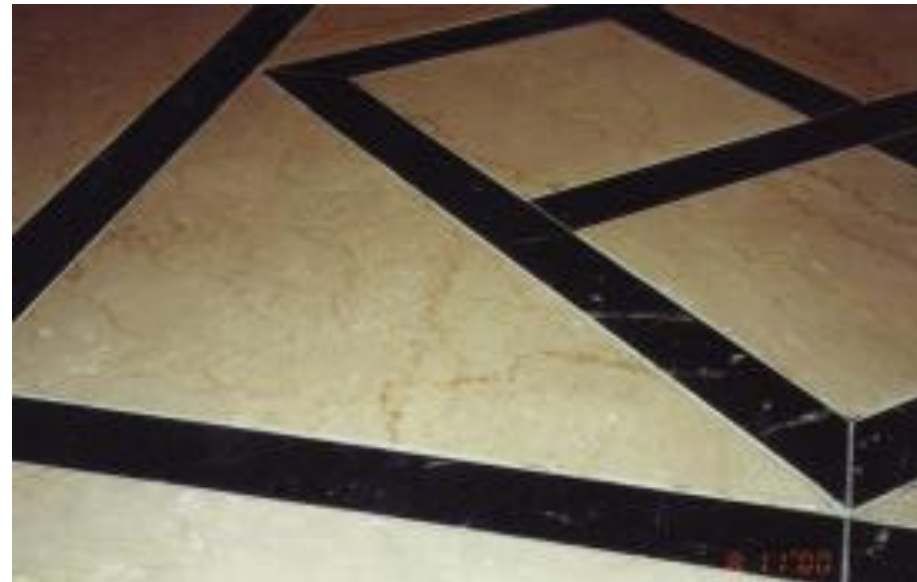
Problema: perda de brilho precoce e o surgimento de cavidades, aranhões e fissuras na superfície do revestimento de piso do hall de entrada de um hotel de alto padrão na cidade do rio de Janeiro (com intensidade que decrescente a partir da porta de entrada).

Os problemas surgiram logo após a entrega de uma obra de reforma, em que se substituiu o Granito Ouro Velho pelo mármore italiano *Botticino*

a natureza está na especificação inadequada da rocha que é formada, predominantemente, pela calcita e dolomita que possuem dureza 3, na escala de Mohs, e que são facilmente riscadas pelo tráfego de pessoas, objetos (principalmente malas) e equipamentos. Esse fato fica ainda mais evidente, quando se constata a grande diferença entre a resistência ao desgaste Amsler do mármore *Botticino* e do granito *Ouro Velho*.

Além disso, uma parcela da perda de brilho e dos arranhões pode ser atribuída à etapa de execução que, muitas vezes, realizou uma proteção inadequada das placas após o assentamento. Esse fato também ganha força ao ter sido constatado que mesmo anteriormente à entrega do piso já existia, por parte da equipe do hotel, notificações à construtora de que várias placas deveriam ser trocadas em função da quantidade de arranhões superficiais.
