SMM0330–PRINCÍPIOS DE ANÁLISE DE FALHAS

ASPECTOS METALÚRGICOS DA FADIGA

FADIGA DE CONTATO

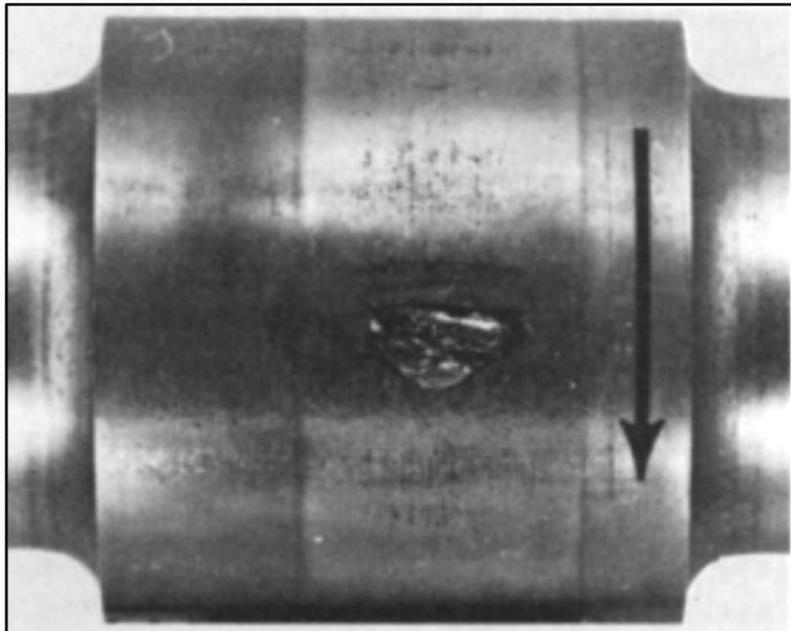
“Triângulo” (pit) de fadiga de contato de superfície. Seta indica sentido de rotação do cilindro.

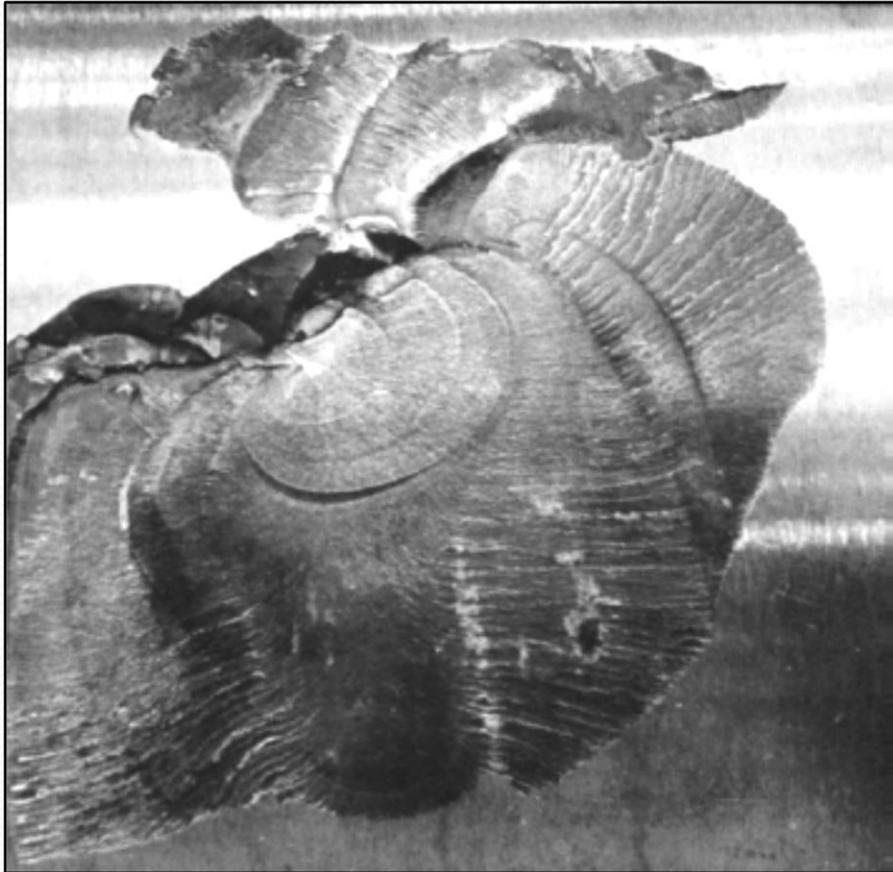
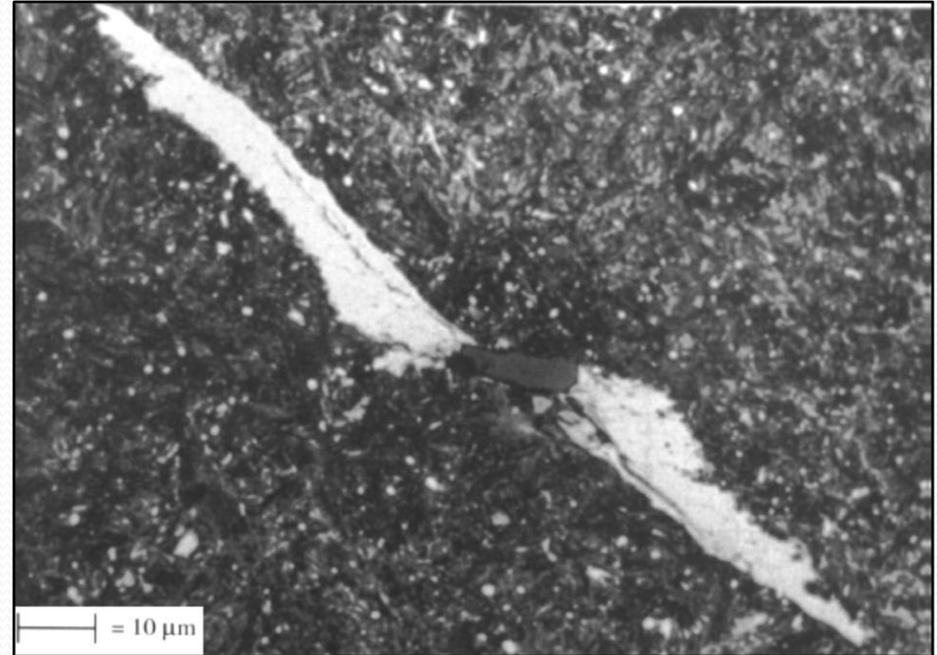
**“Asas de borboleta”.
Martensita não revenida**

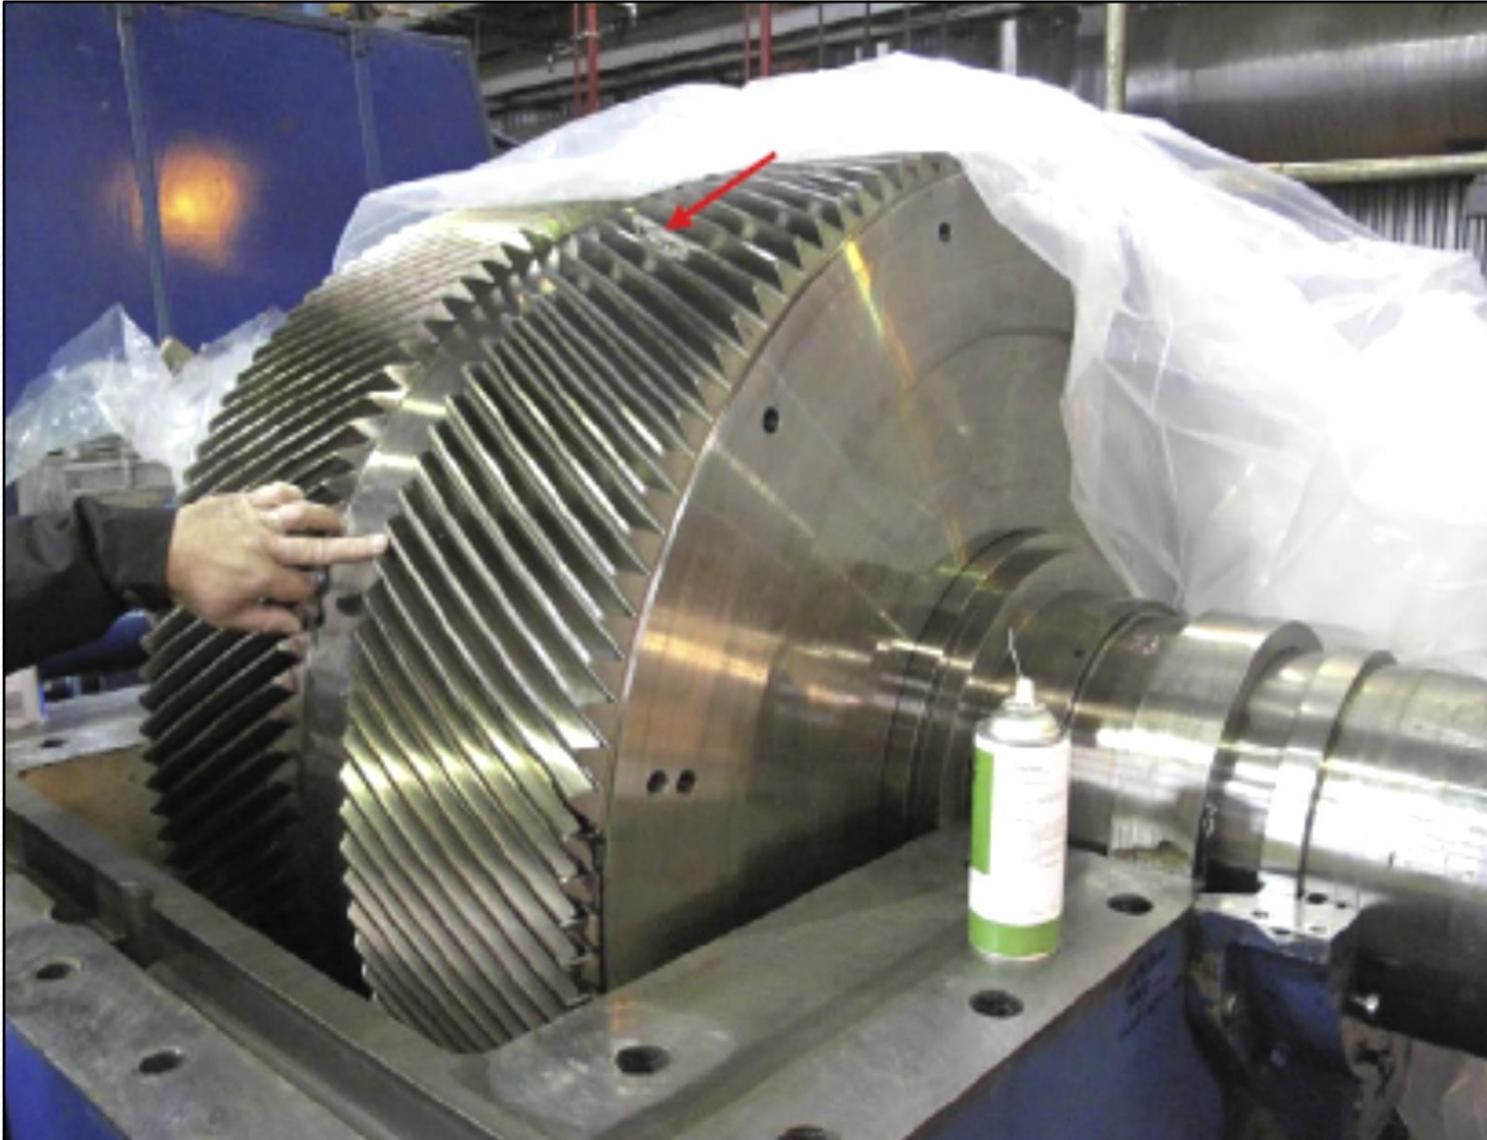
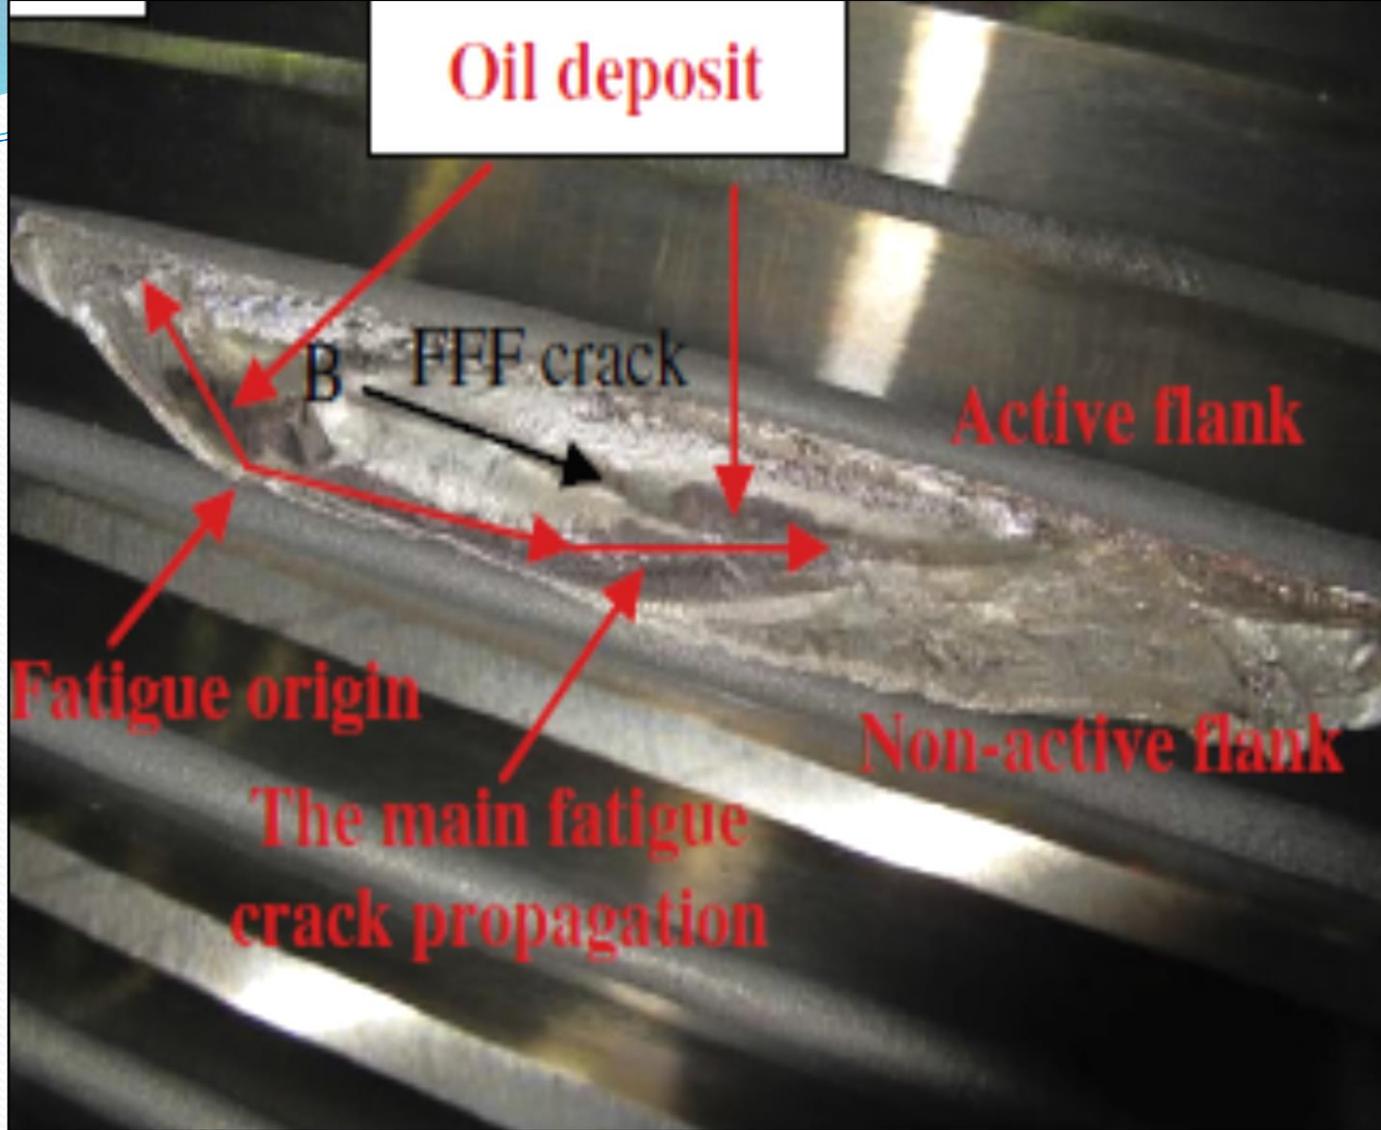
Fratura em dente de pinhão diferencial cementado de uma turbina de vapor de 40 MW após 35,231 horas de operação (10^9 ciclos).

Spalling-lubrificante contribuiu para a propagação

CONCLUSÃO: A TRINCA INICIOU-SE NO FLANCO NÃO ATIVO (INCOMUM-COMPRESSÃO) E PROPAGOU TRANSGRANULARMENTE PARA O FLANCO ATIVO. CAUSA RAIZ: TRATAMENTO TÉRMOQUÍMICO - DUREZA ABAIXO DO ESPECIFICADO, ESTRUTURA GROSSEIRA DE MARTENSITA, CAMADA IRREGULAR E PROFUNDIDADE ABAIXO DO ESPECIFICADO.

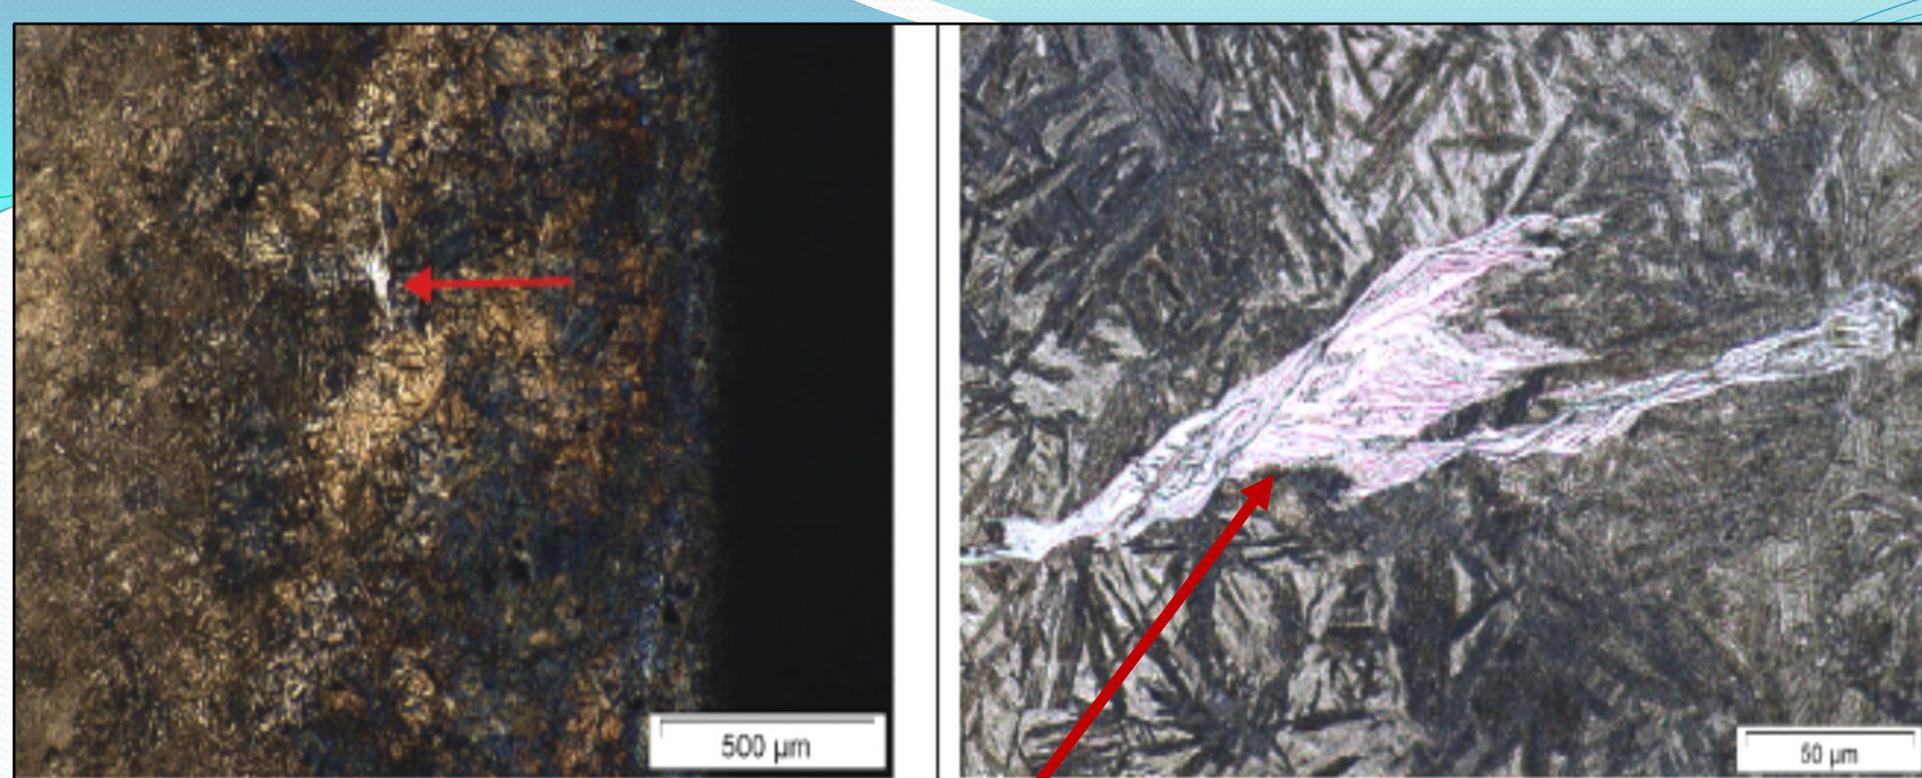
BUTTERFLY WING – NA CAMADA CEMENTADA. NÃO HÁ INCLUSÕES. RAIZ DO DENTE, DO FLANCO DE CONTATO.

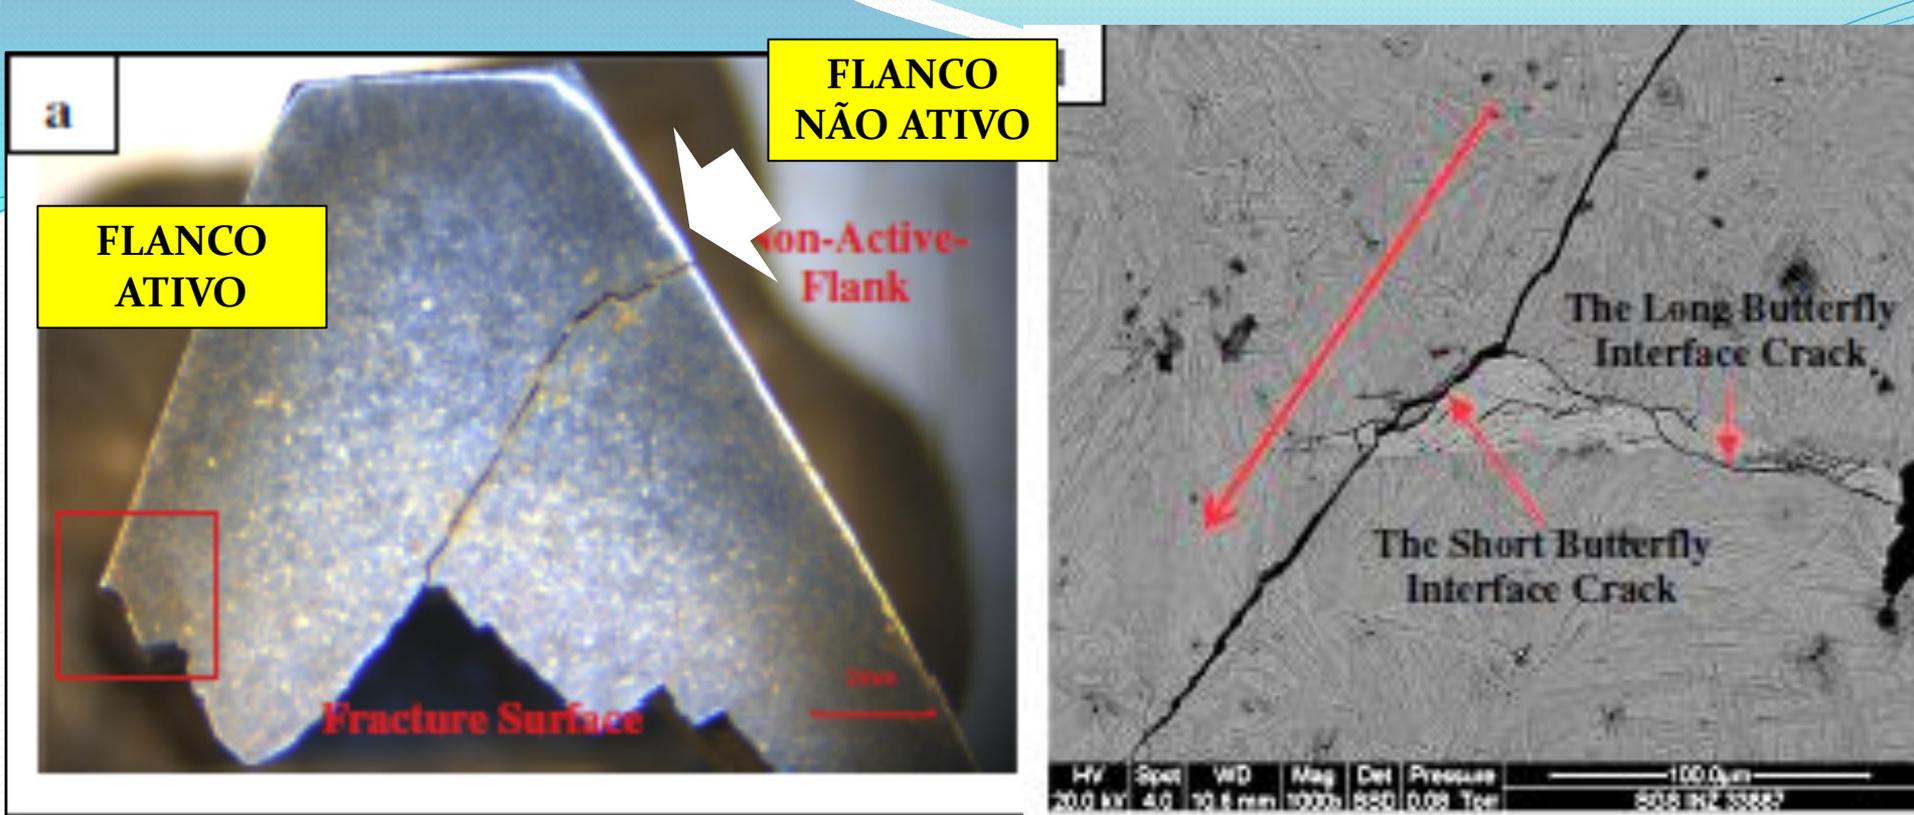
OUTRA BUTTERFLY WING – NA CAMADA CEMENTADA. NÃO HÁ INCLUSÕES. RAIZ DO DENTE, DO FLANCO DE CONTATO.

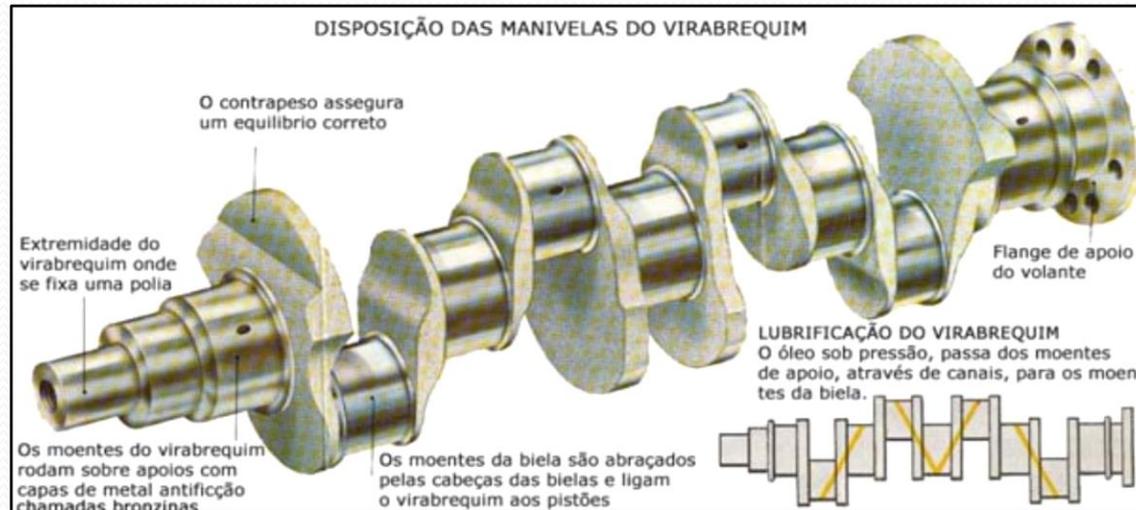
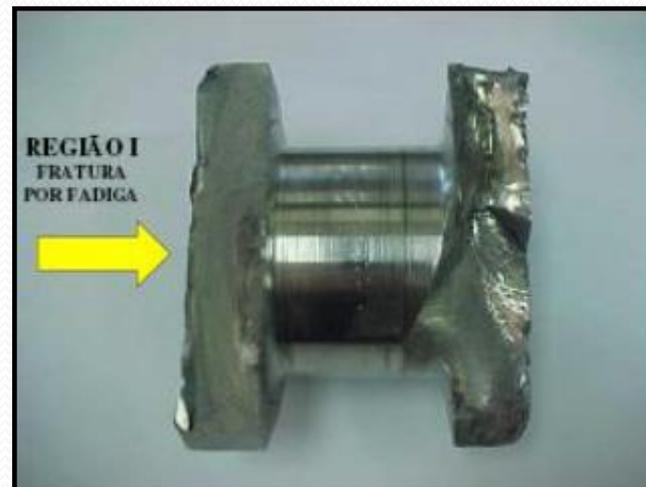
ORIGEM DA FRATURA POR FADIGA NO "RESSALTO" USINADO. OBSERVA-SE A MUDANÇA DE PLANO CRISTALINO NA PROPAGAÇÃO DA TRINCA.

MARCAS DE PRAIA EVIDENCIANDO A PROPAGAÇÃO SUBCRÍTICA (ESTÁVEL) DA FRATURA POR FADIGA.

REGIÃO RUPTURA FINAL MUITO PEQUENA - PROPAGAÇÃO INSTÁVEL

Diante dos resultados , o principal fator da falha do virabrequim foi a concentração de tensão no ressalto presente no espelho do moente. Esse ressalto pode ter sido causado por uma falha de usinagem.

MEDIDAS PARA AUMENTAR A VIDA EM FADIGA DE VIRABREQUINS:

- **ROLETEAMENTO;**
- **SHOT PEENING;**
- **TÊMPERA POR INDUÇÃO NO “FILLET”.**

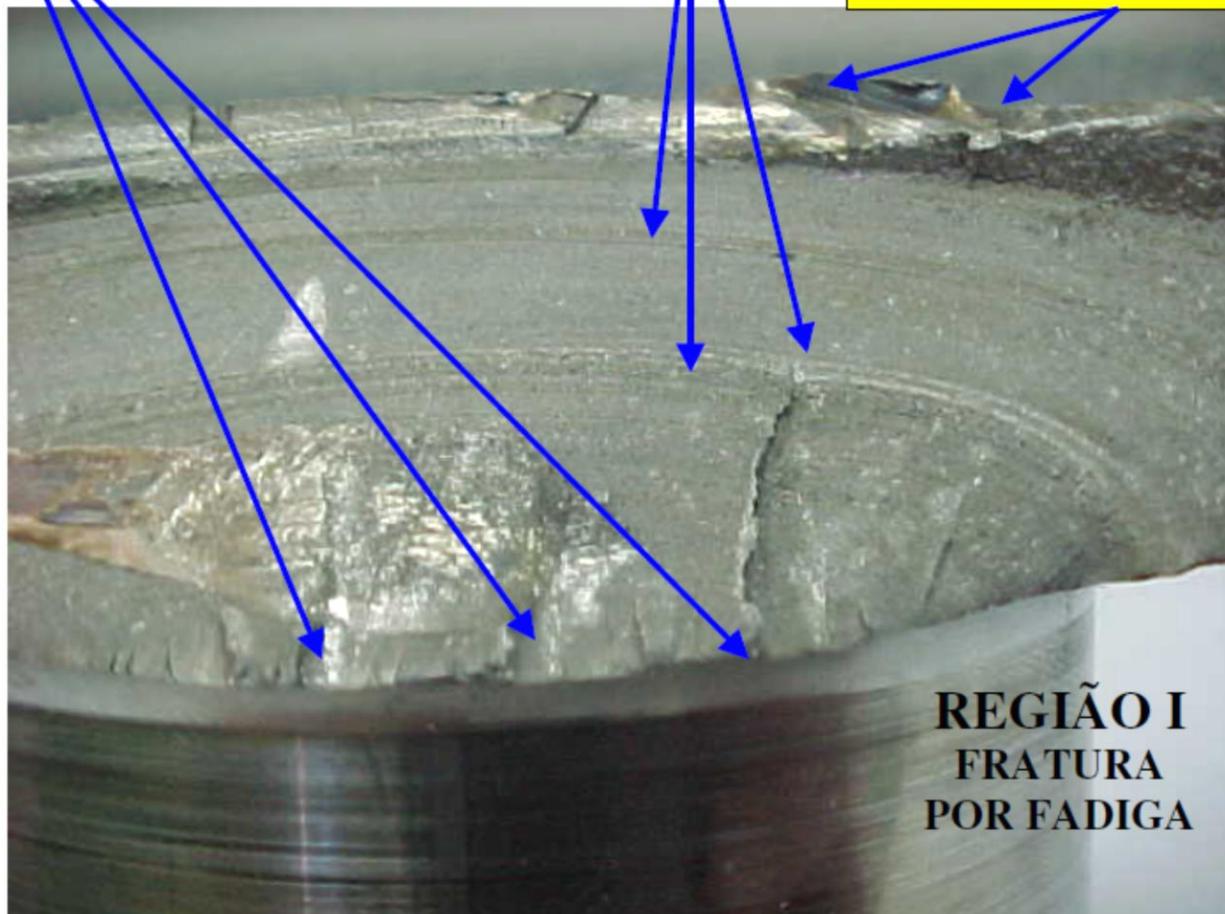
Figura 3 – Região da fratura por fadiga apresentando o início da trinca e a propagação subcrítica (estável) da mesma evidenciada por marcas de praia.

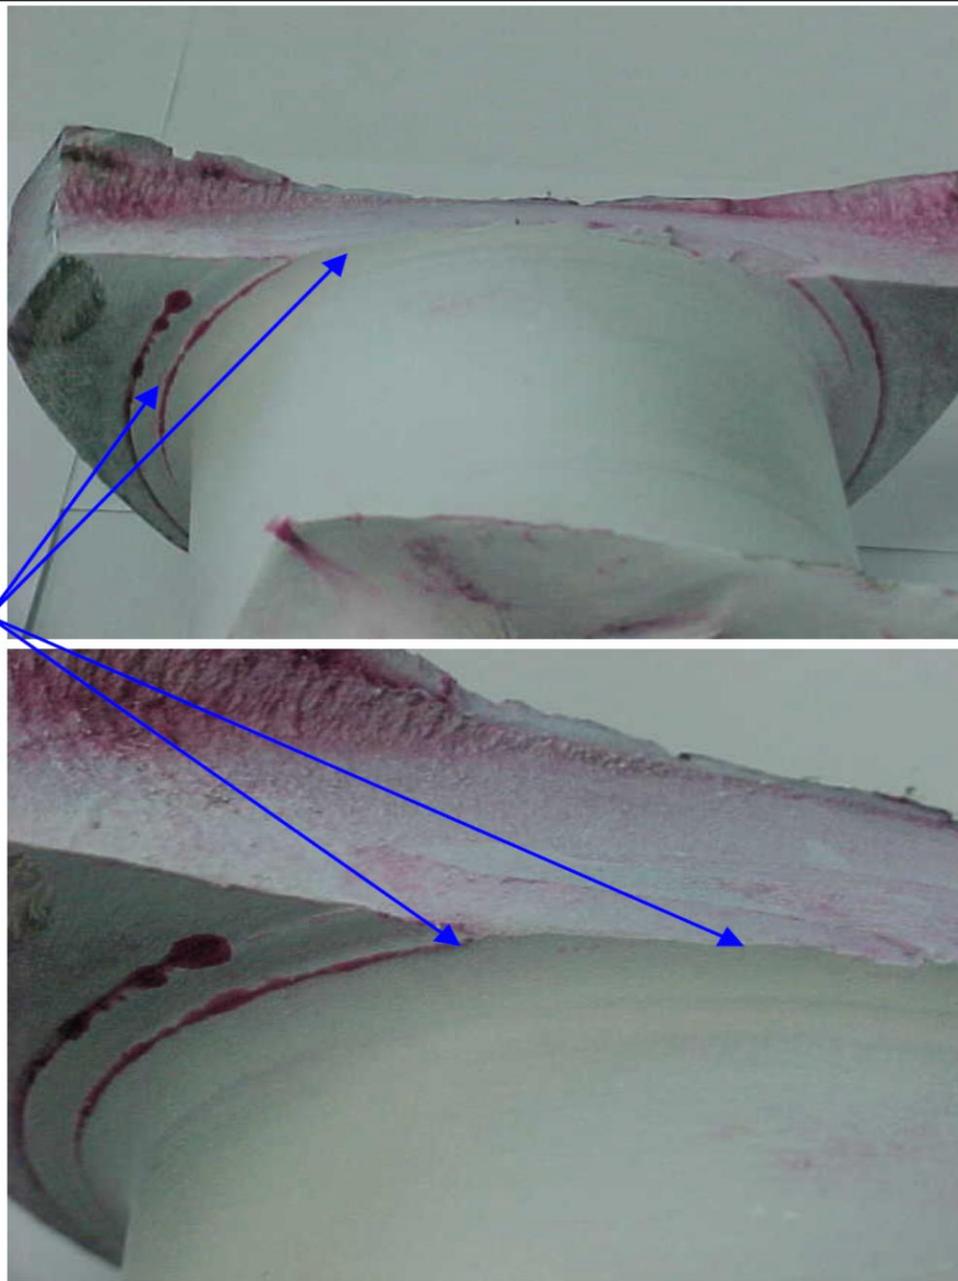
INÍCIO DA FRA-
TURA EM
TRINCA POR
FADIGA NO
RESSALTO USI-
NADO –EVI-
DENCIADO
PELO ENSAIO
DE LÍQUIDO
PENETRANTE

Figura 4 – Peça ensaiada com líquido penetrante evidenciando o início da fratura em trinca por fadiga no ressalto usinado.

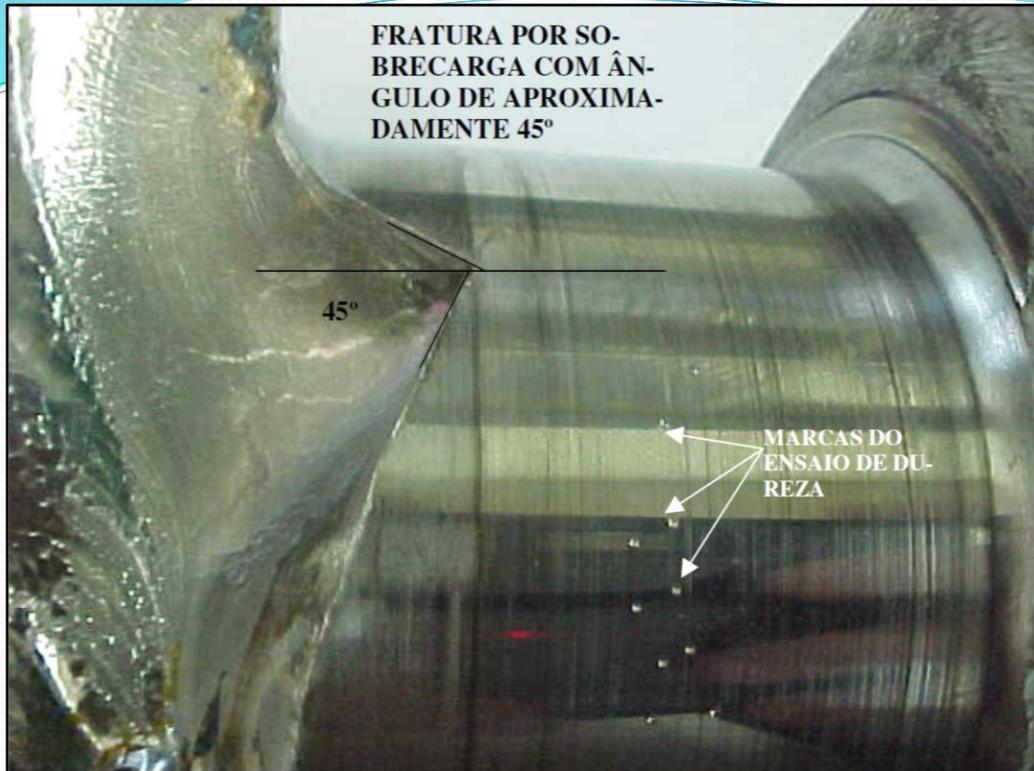
Microestrutura de martensita revenida e áreas de ferrita.
Aumento 100X – Ataque: Nital 3%

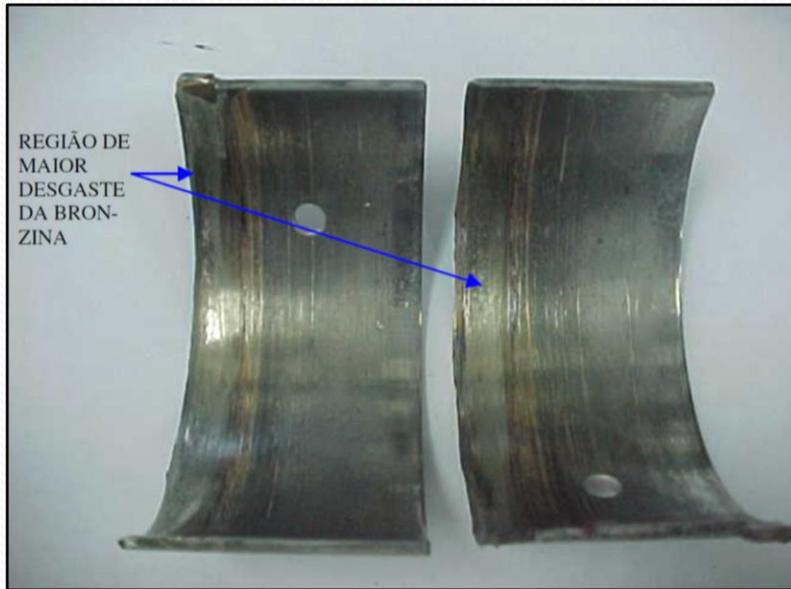
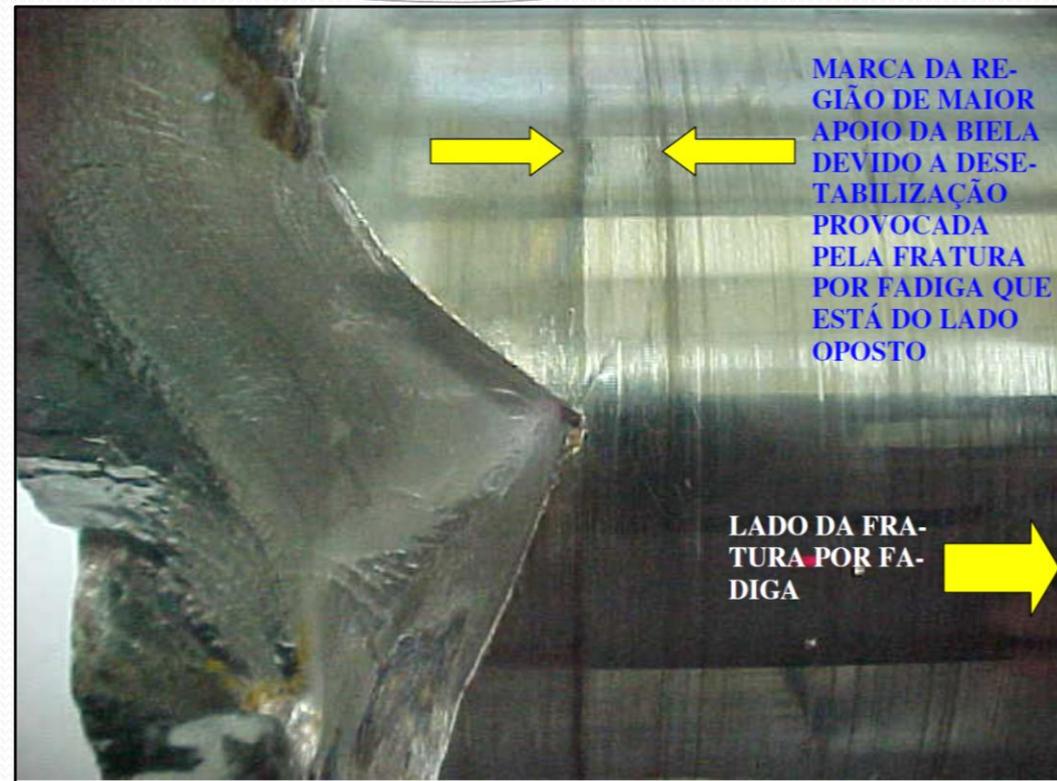
Desgaste não uniforme da bronzina devido ao desalinhamento do virabrequim causado pela abertura da trinca por fadiga.

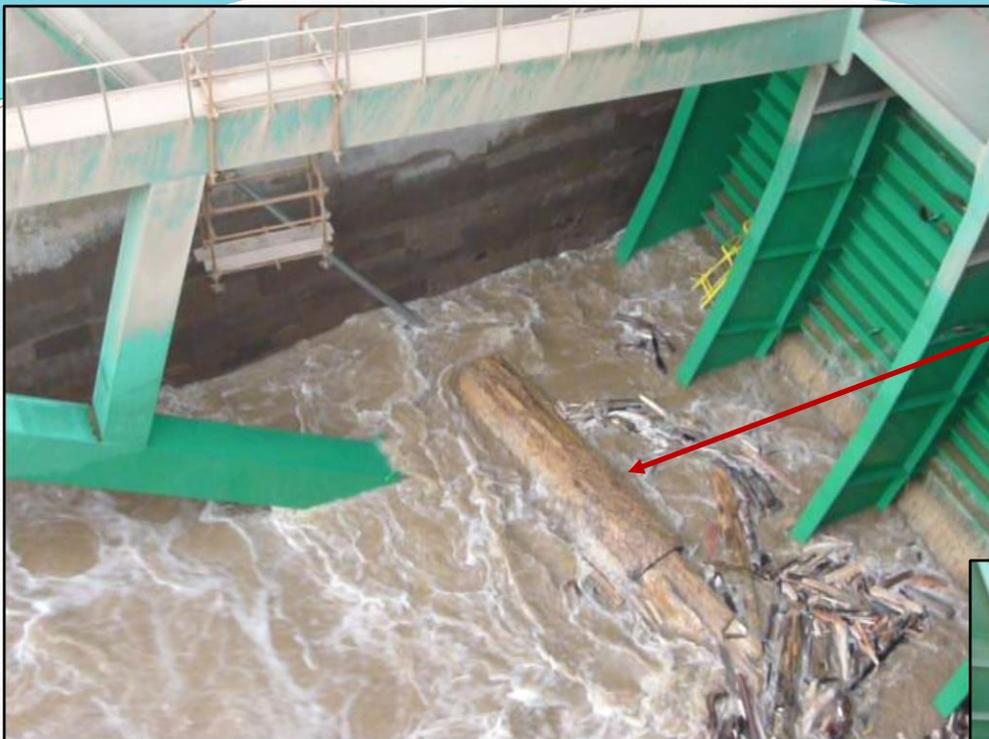
**COMPORTA TRABALHANDO SEMI-
ABERTA PARA RETENÇÃO DE
TRONCOS DE MADEIRA, UMA VEZ
QUE OS RESPONSÁVEIS PELA
BARRAGEM NÃO CONSTRUÍRAM
ESCOADOURO DE TRONCOS.
MAL USO DO EQUIPAMENTO.**

- Comporta semi-aberta sofreu impacto dos troncos combinado às ondas , gerando um momento fletor cíclico na haste e transmitida para a tampa do servo-motor e conseqüentemente para os parafusos;
- O impacto de troncos pode ter levado a uma sobrecarga, nucleando a trinca, nos primeiros parafusos, no ponto de maior concentração de tensão (fillet);
- O esforço cíclico fez com que a trinca se propagasse por fadiga e fraturasse os primeiros parafusos;
- A sobrecarga levou à fratura do último parafuso.
- **CONCLUSÃO: A CAUSA RAIZ FOI A UTILIZAÇÃO ERRÔNEA DA COMPORTA SEGMENTO.**

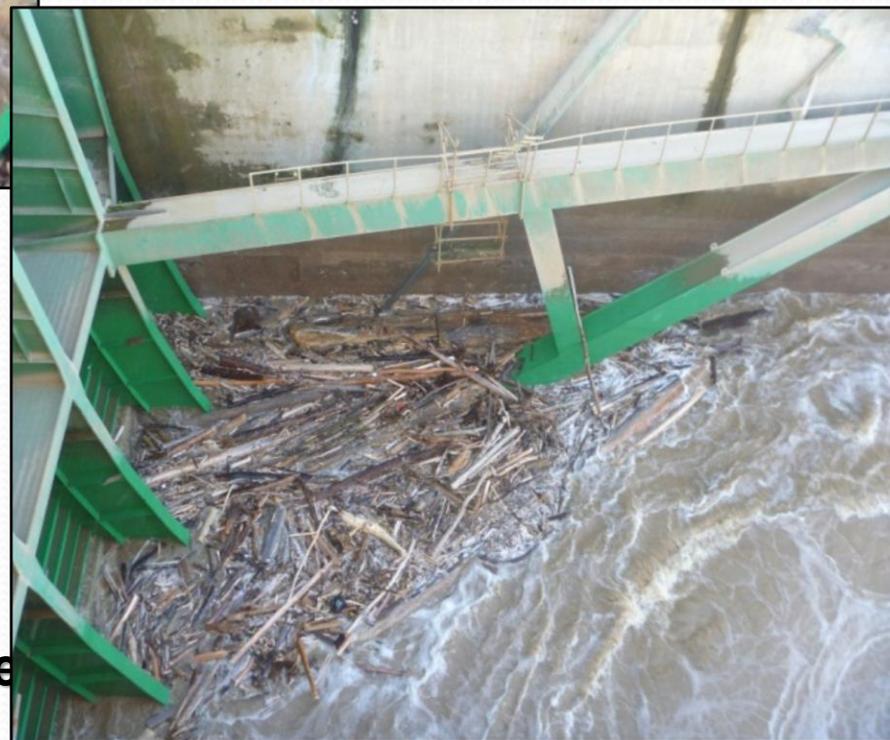
IMPACTO DE TRONCOS À JUSANTE

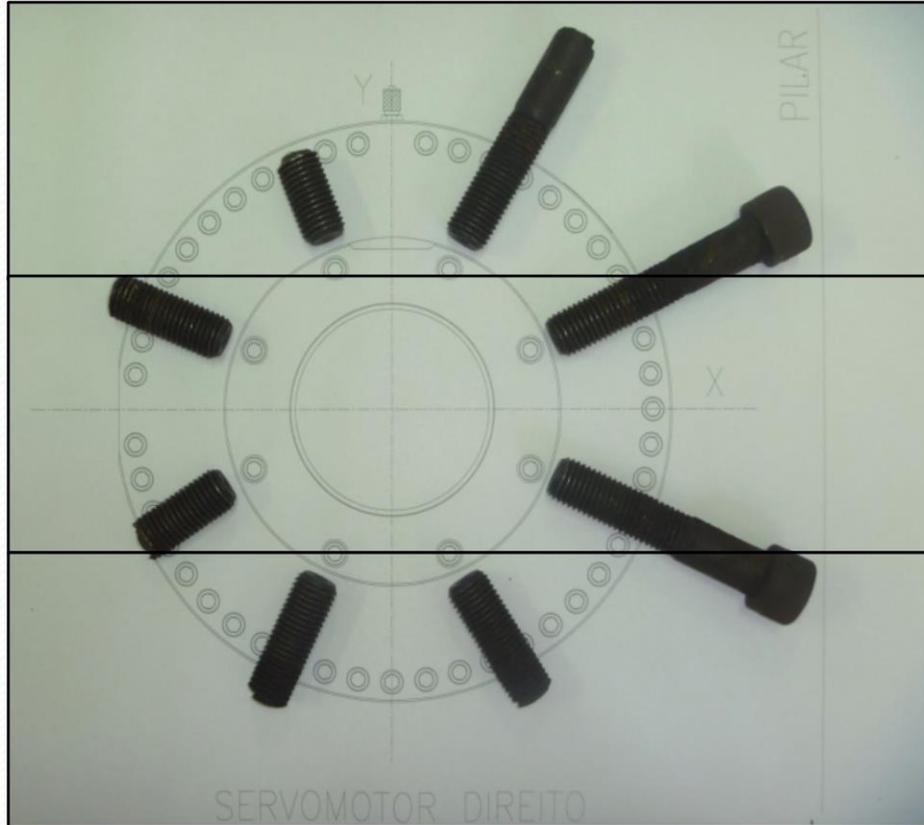
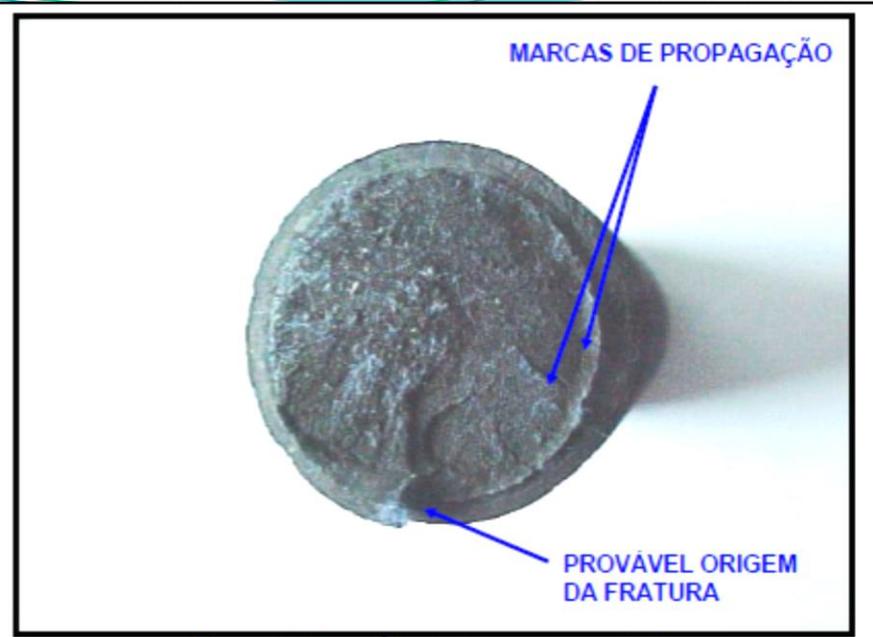
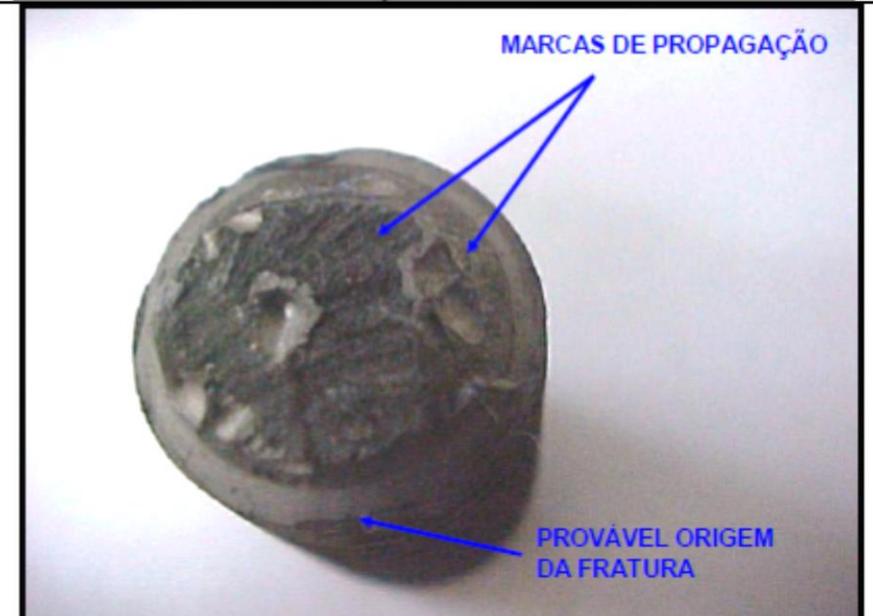
Todos os parafusos romperam no local de maior tensão, quando se trata de parafusos rosqueados, isto é, no segundo “*fillet*” rosqueado, exceto um deles, o último parafuso a se romper antes da inspeção, que detectou a falha e substituiu todos os parafusos. Por isso, os dois últimos não romperam. Isto significa que após o rompimento dos primeiros parafusos, a amplitude sollicitação ou , movimentação da tampa do servo-motor, aumentou, sobrecarregando o último parafuso e fazendo com que fraturasse próximo à cabeça.

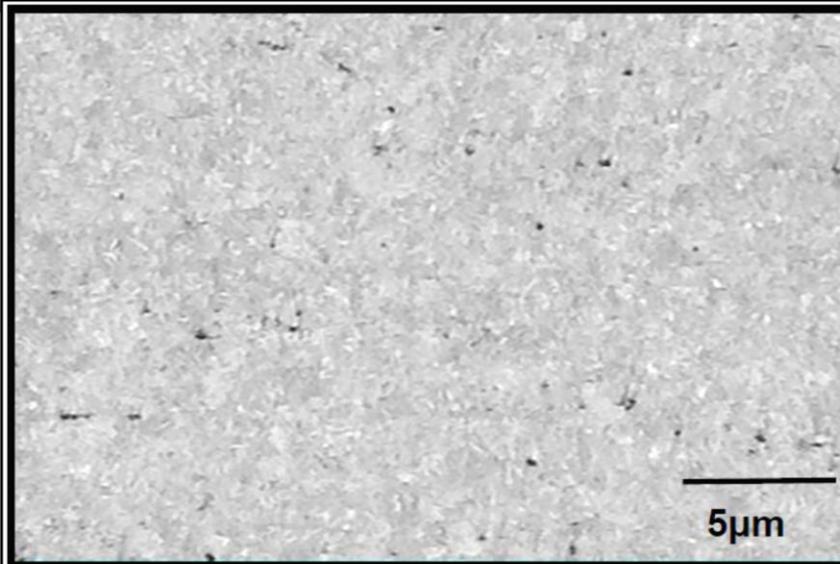
Amostra 8. Estrutura constituída de Martensíta revenida. Ataque Nital 3%.

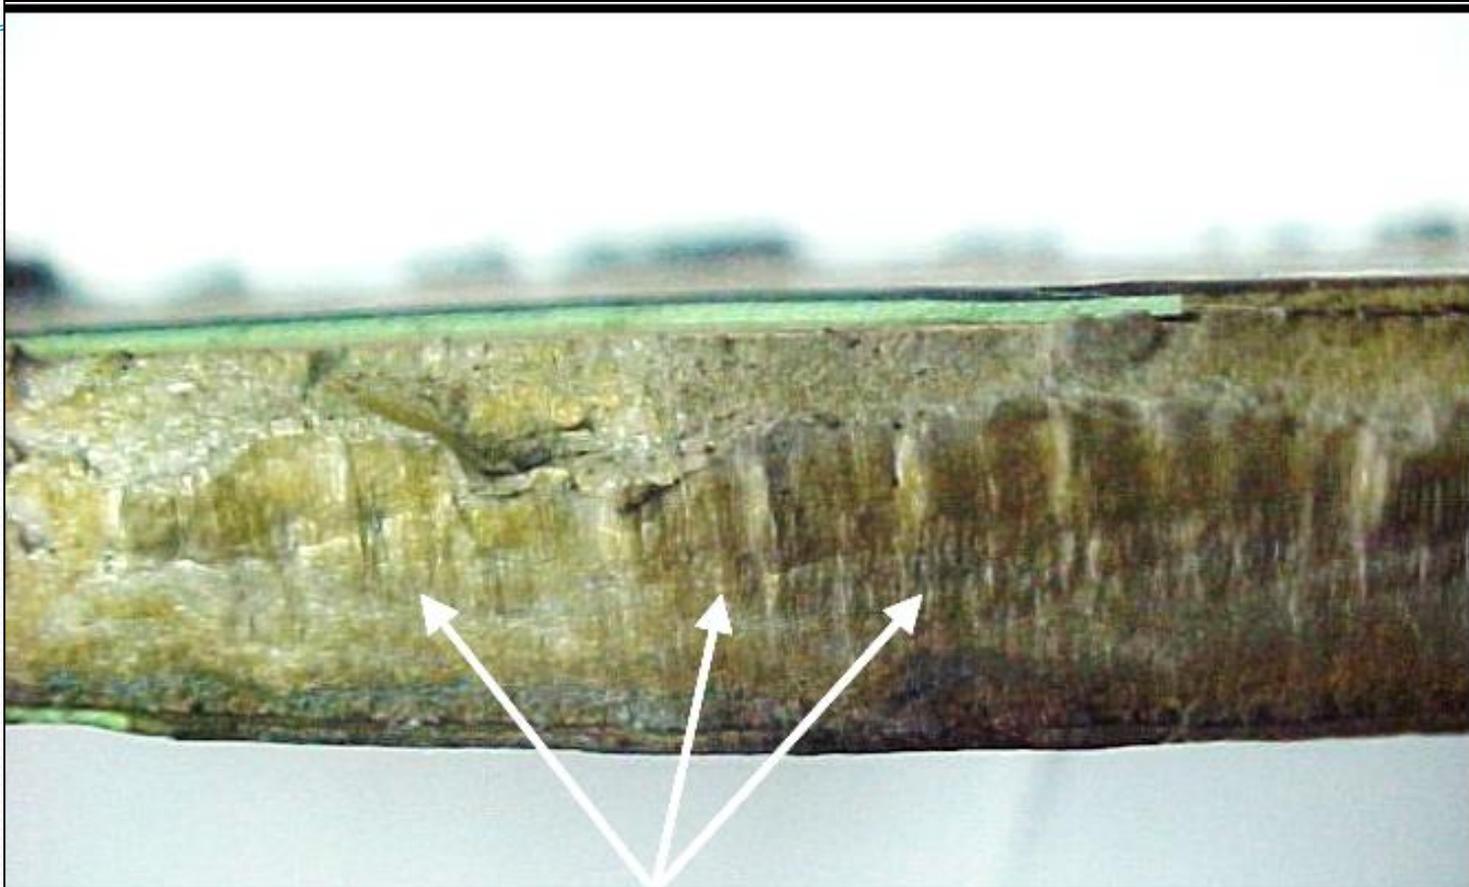
MARCAS DE PROPAGAÇÃO ESTÁVEL POR FADIGA: “SINGLE SHEAR PLANE”

Figura 1A – Superfície de fratura. Propagação da fratura por fadiga.

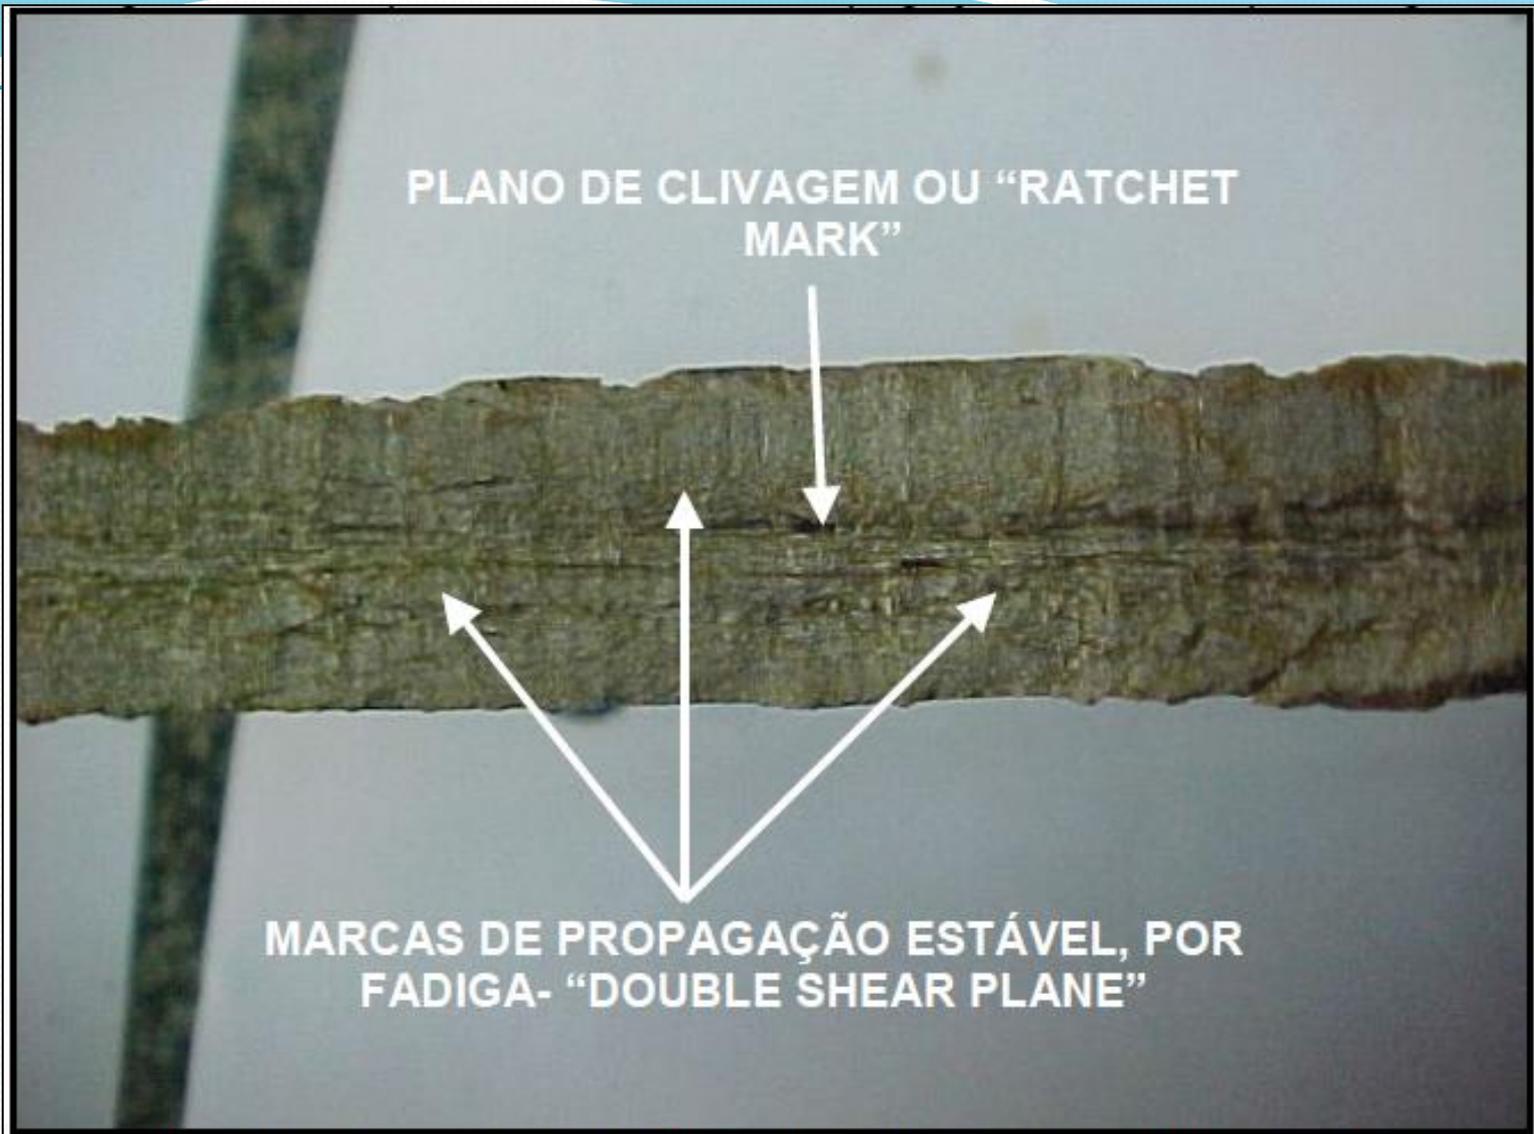
Figura 1B - Superfície de fratura. Propagação da fratura por fadiga.
