**FACULDADE DE ARQUITETURA E URBANISMO DA UNIVERSIDADE DE SÃO PAULO**  
**PROGRAMA DE PÓS-GRADUAÇÃO EM ARQUITETURA E URBANISMO**

**UM OLHAR PARA A COBERTURA**

**Análise de desempenho do sistema de impermeabilização  
da cobertura do edifício Vilanova Artigas da FAU USP**

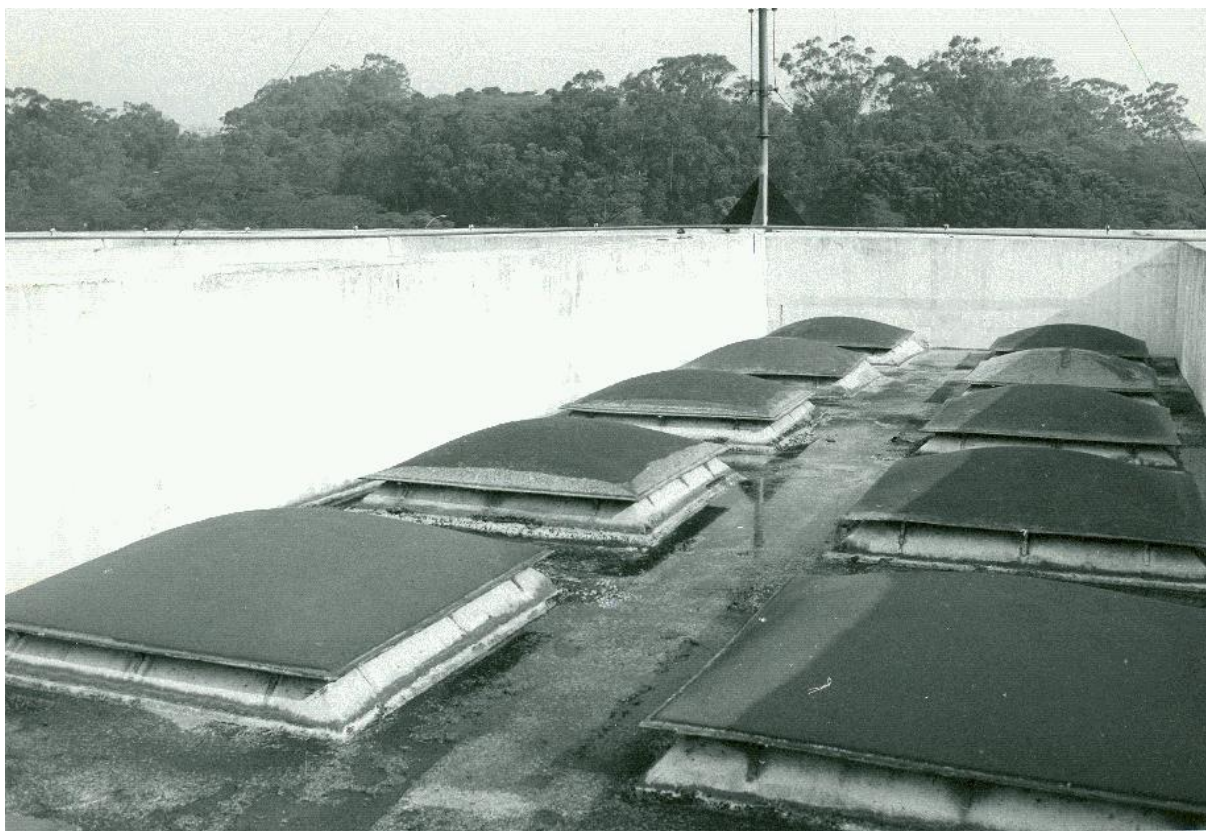
Figura 19 Vista do módulo 10P com acúmulo de lâmina d'água na laje, 1986 (data estimada). Ao fundo, o mastro do antigo sistema de proteção contra descargas atmosféricas. Autor desconhecido. Acervo da Biblioteca da FAU USP.

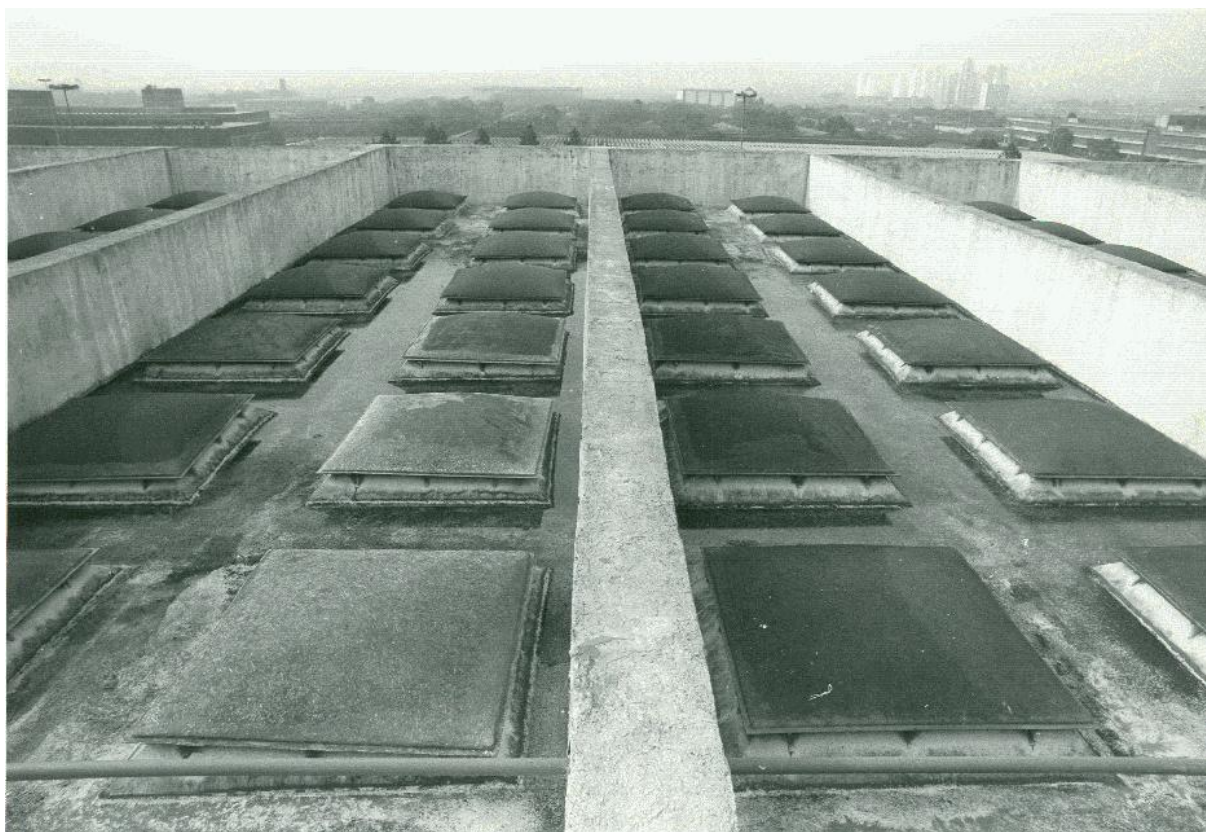
Figura 20 Vista de módulos da cobertura com acúmulo de lâmina d'água na laje, 1986 (data estimada). Detalhe para a tubulação em ferro fundido atravessando a viga invertida. Acervo da Biblioteca da FAU USP.

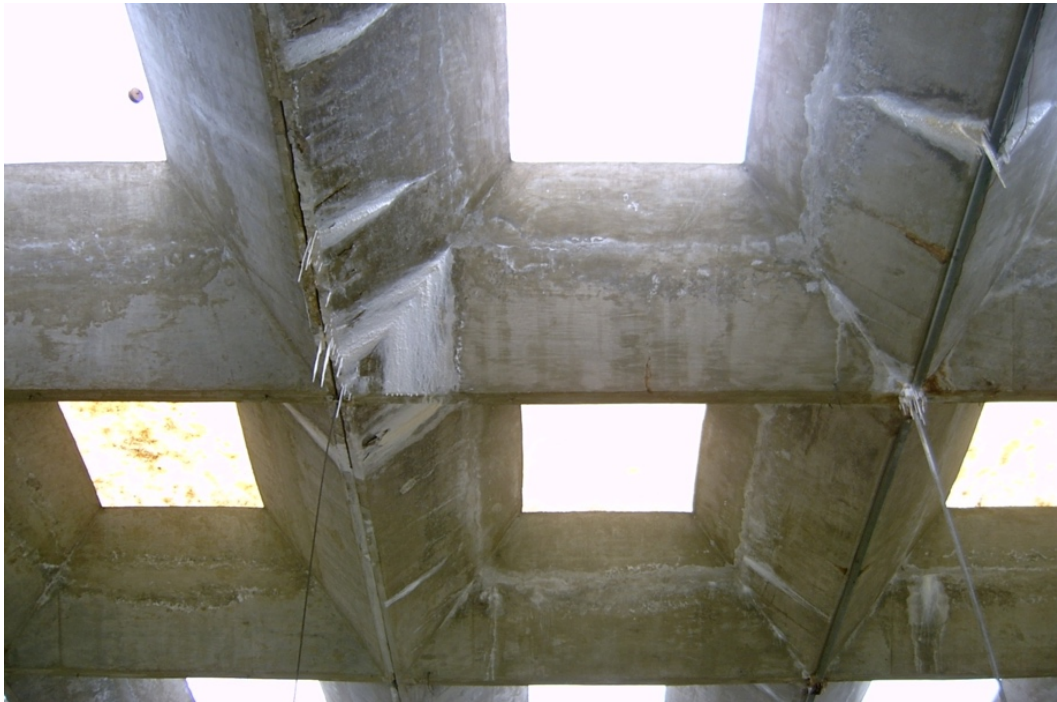
Nesse mesmo ano, o escritório PhDesign Concreto, Construção e Reabilitação Ltda. é contratado para a realização do diagnóstico e consultoria para proposições de intervenções futuras. Inicialmente, foi procedida uma inspeção visual que identificou a presença de eflorescências na superfície interna da cobertura, produto da lixiviação do hidróxido de cálcio do concreto, causadas pela infiltração de água devido a deterioração do sistema de impermeabilização. Tais sinais já eram observados pelos usuários no interior do edifício (Figura 27) e, com o tempo, foram sendo agravados.

Figura 27 Vista interna da cobertura com detalhe para as eflorescências de carbonato de cálcio, formadas pela infiltração da água de chuva (Cláudia Oliveira, 2007).

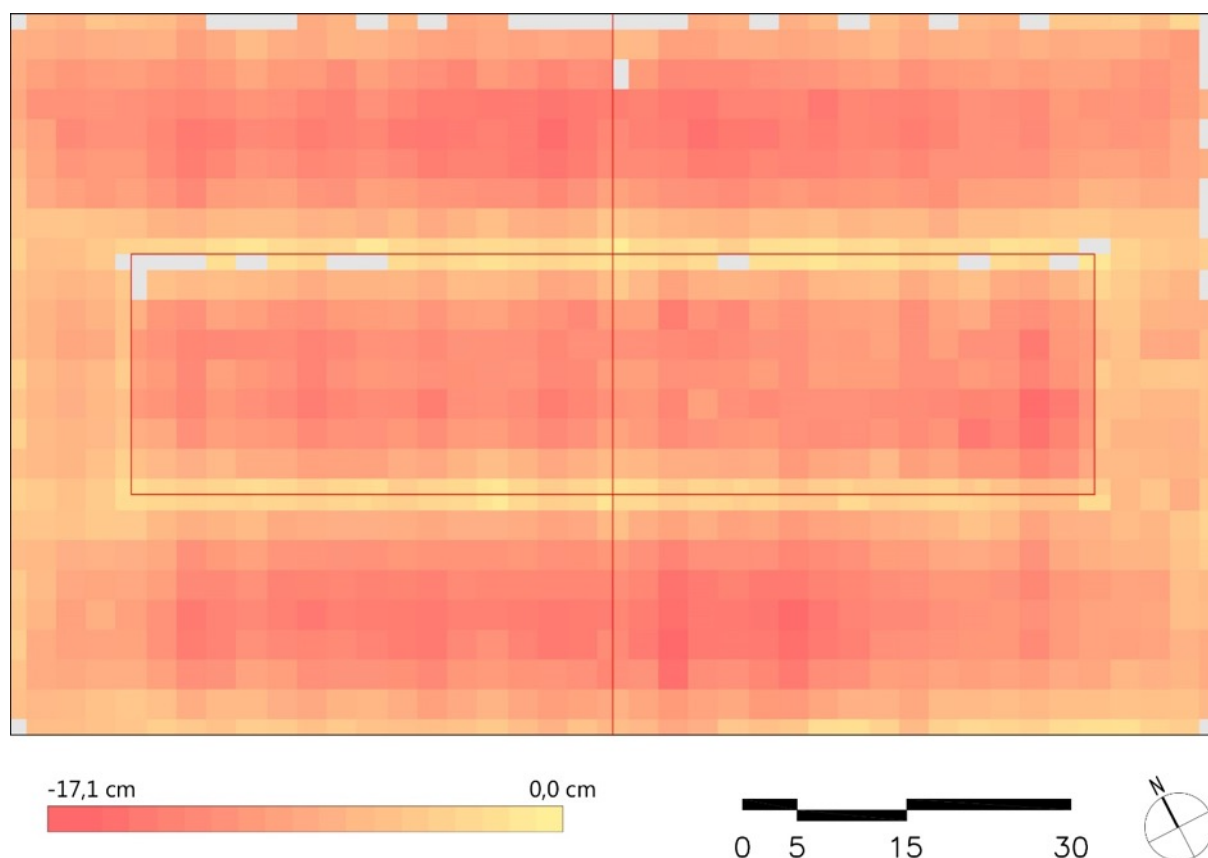
Figura 45 Deslocamentos verticais *aparentes* da cobertura, a partir da comparação dos valores obtidos pelo levantamento topográfico com os valores nominais do projeto estrutural. Autor: Rodrigo Vergili.

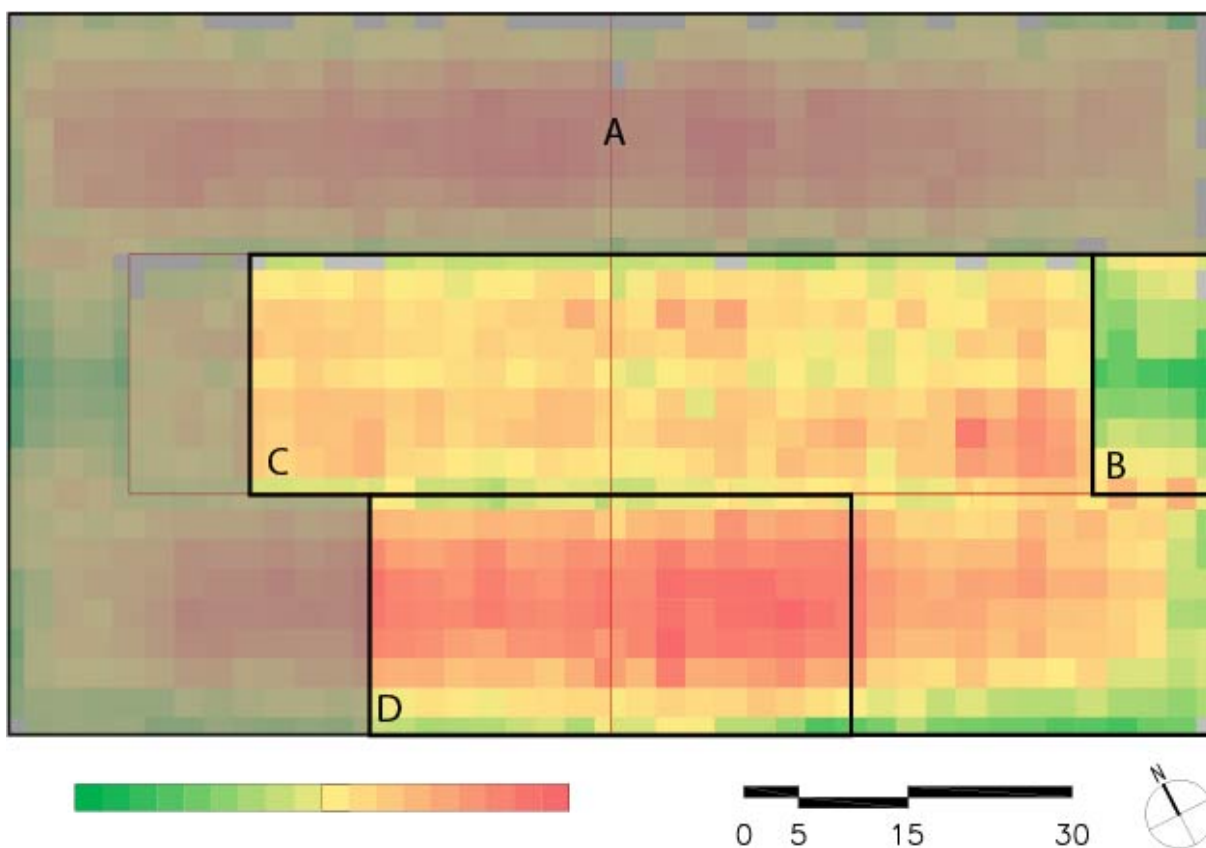
Figura 47 Planta da cobertura com delimitação das áreas que apresentam comportamento similar quanto ao empoçamento de água de chuva. Autor: Rodrigo Vergili.

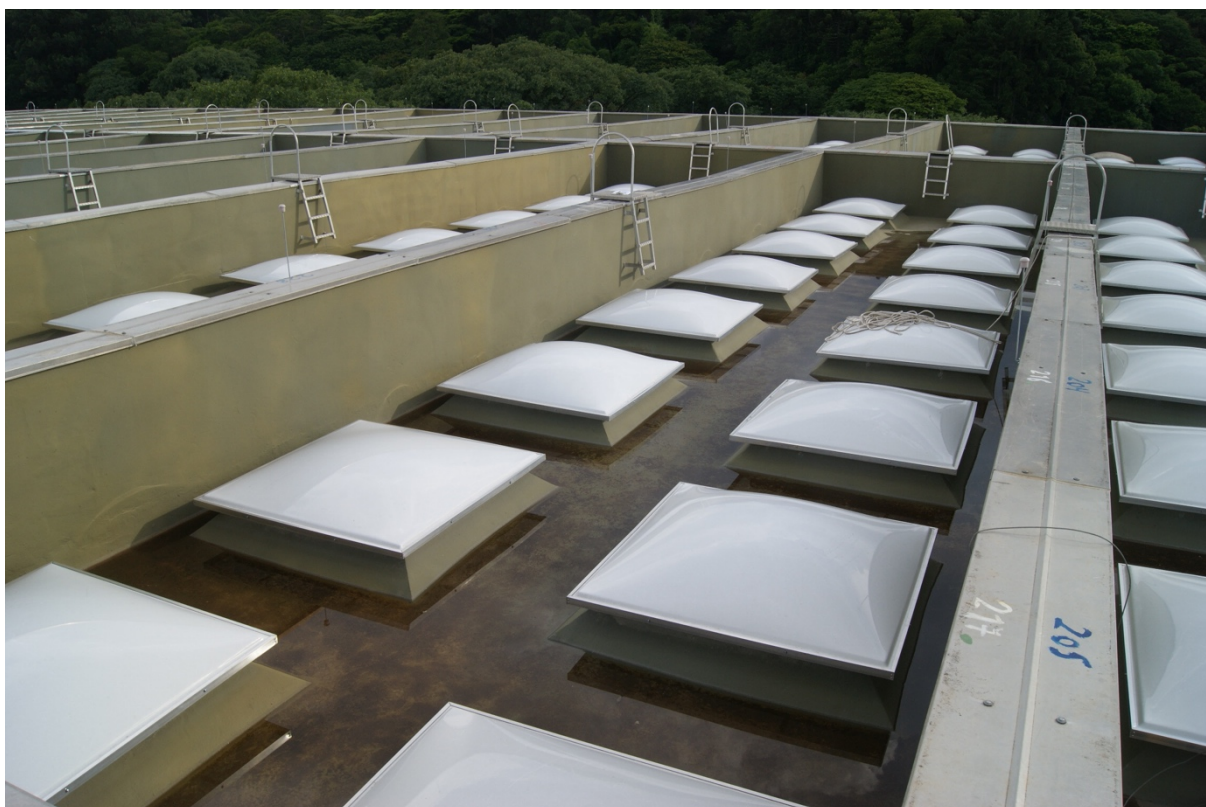
Figura 48 Vista de módulo intermediário da cobertura, área C, com acúmulo de água de chuva. Foto: Rodrigo Vergili

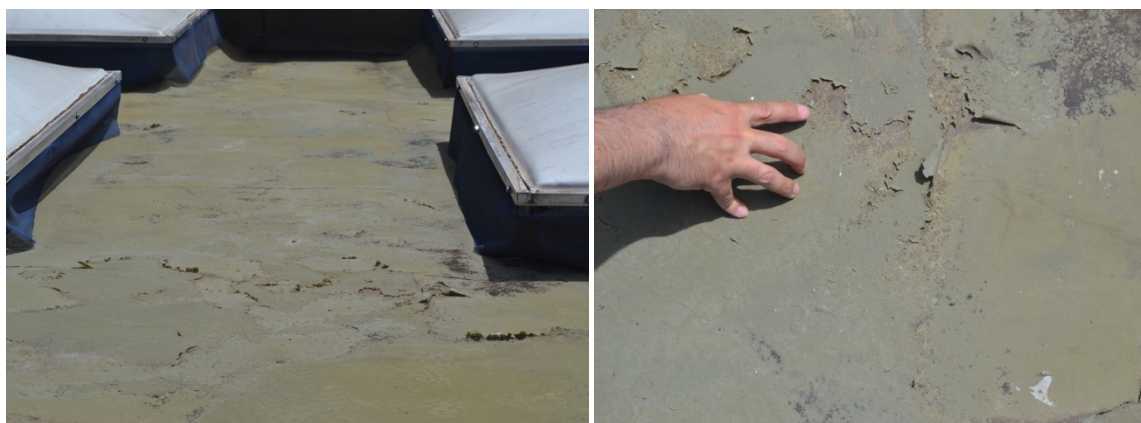
Figura 49 Delaminação do revestimento de poliureia em módulo da cobertura. Autor: Rodrigo Vergili.

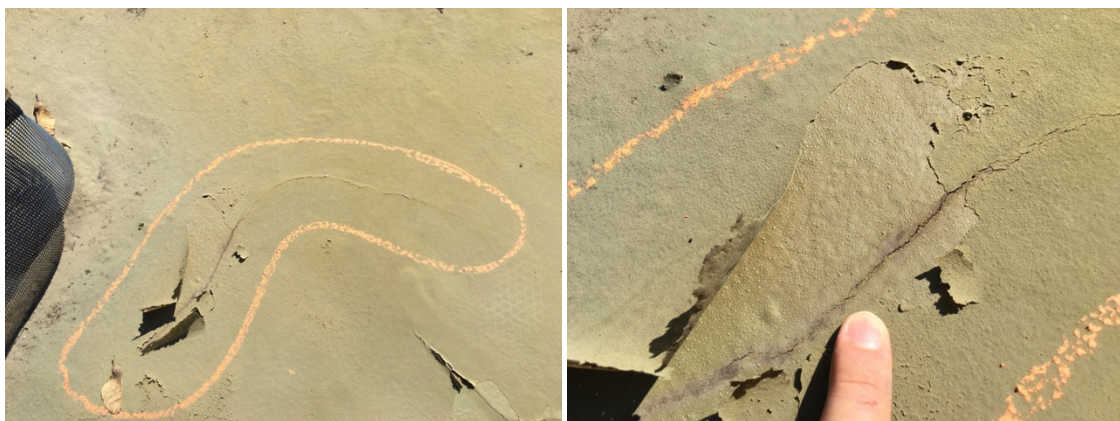
Figura 50 Fissura identificada na membrana de impermeabilização aplicada na laje. Autor: Rodrigo Vergili

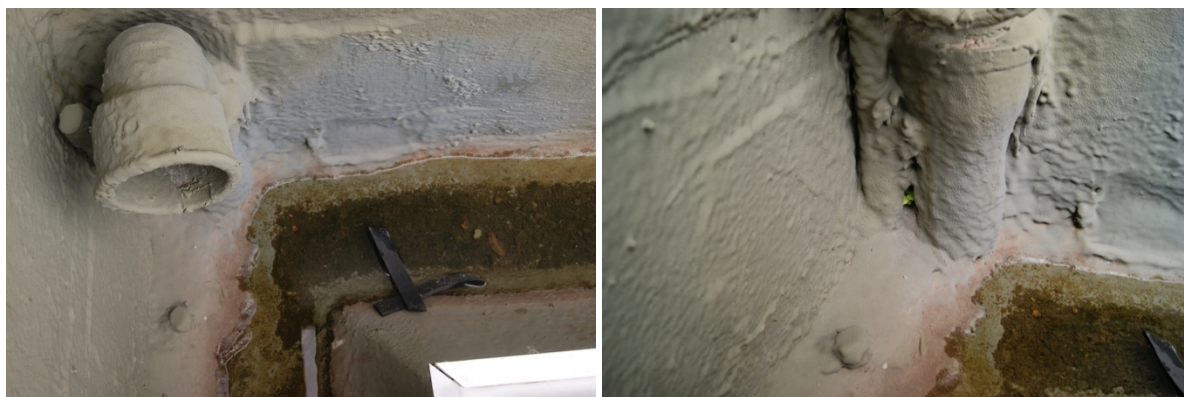
Figura 51 Detalhe de protuberâncias no entorno de tubulações aparentes na cobertura.

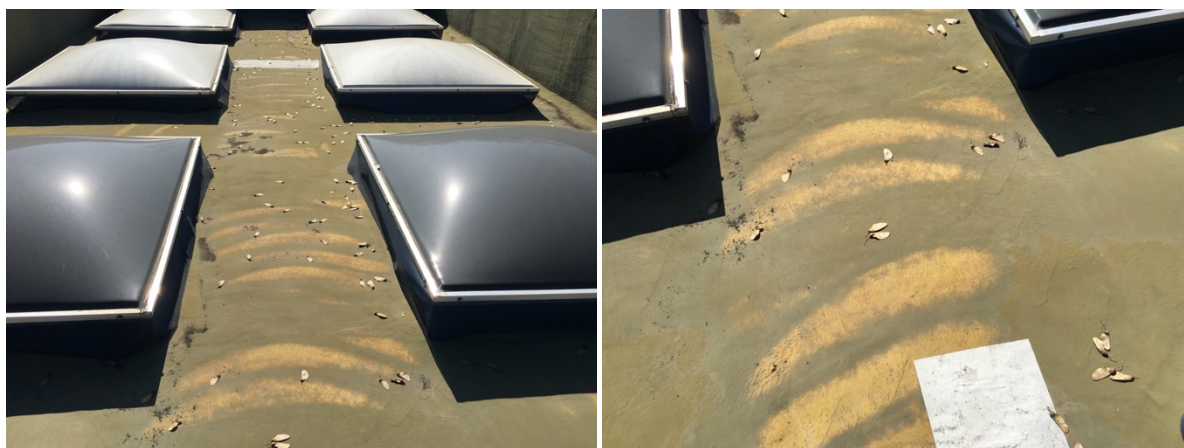
Figura 52 Alteração de cor não uniforme, coincidentes com marcas de fluxo de aplicação

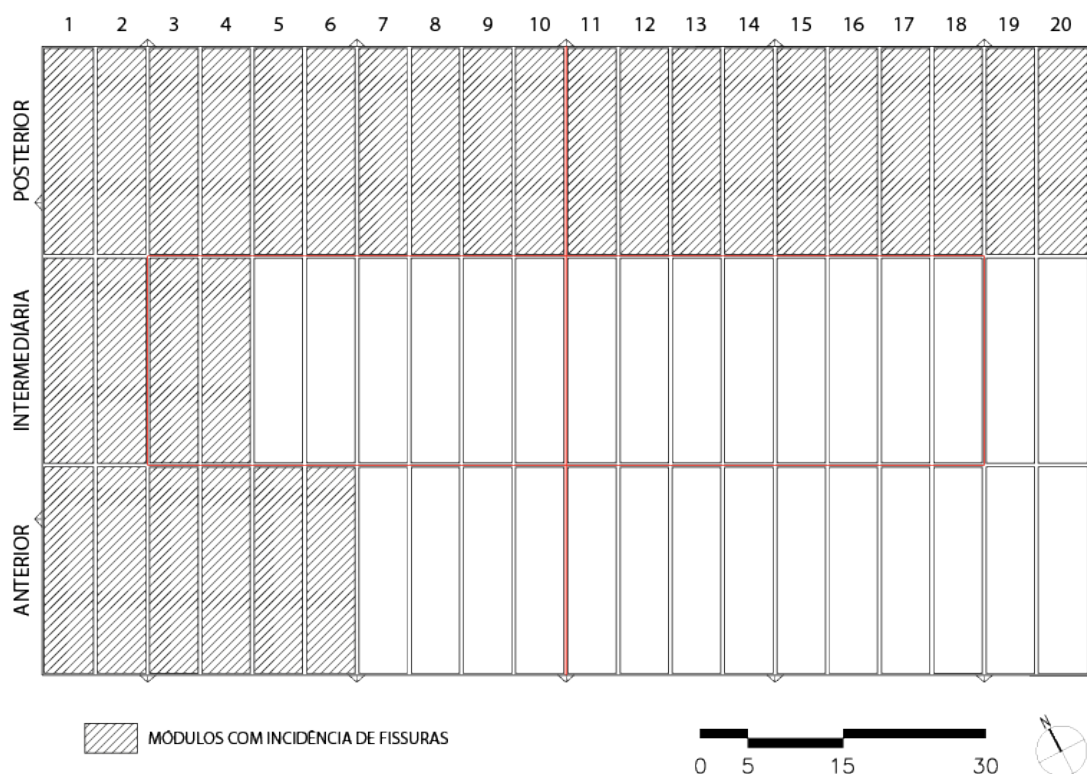
Figura 53 Destaque para os módulos onde há ocorrência de fissuras na laje e consequentemente na membrana de poliureia. Nos demais módulos, não foram identificadas

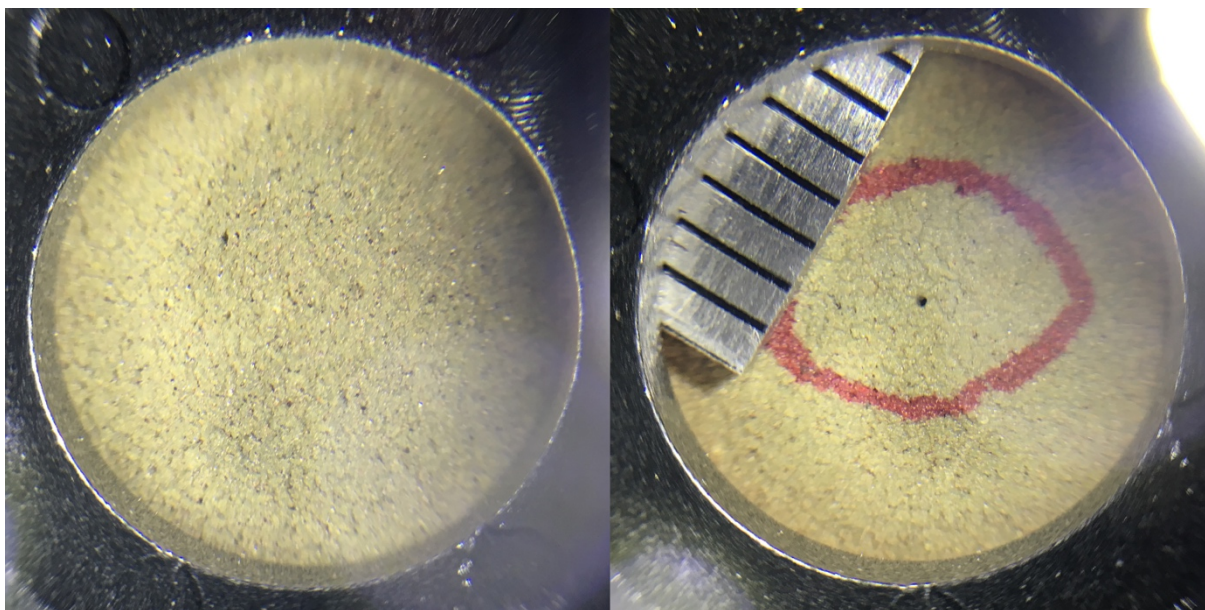
Figura 55 A esquerda detalhe ampliado da superfície íntegra do revestimento de base poliureia. A direita, destaque para micro furo, identificado por meio do Detector de Descontinuidade, na membrana do sistema de impermeabilização, com referência de régua escalonada em milímetros. Foto: Rodrigo Vergili.
