## **REFORÇO DE PILARES DE ELEVADO DO METRÔ DE SÃO PAULO**

Cia. do Metropolitano de São Paulo

Maubertec Engenharia e Projetos Ltda.

### **RESUMO**

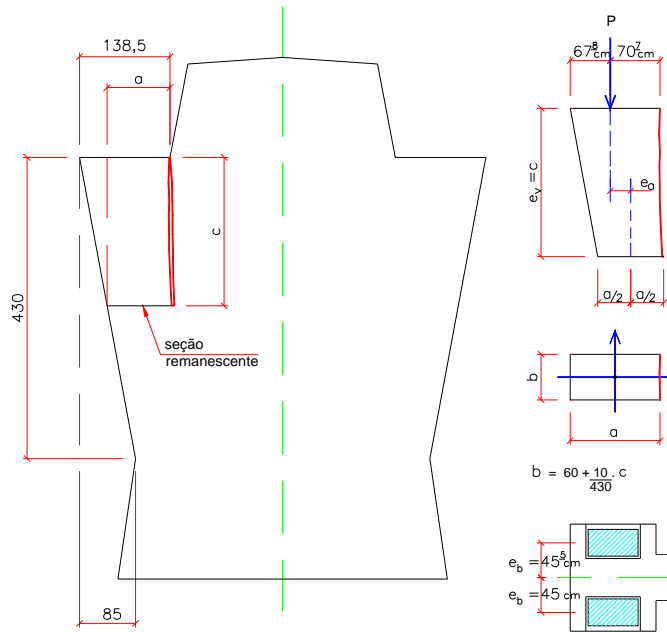
**FIGURA 4 – Configuração Típica das Fissuras Principais**

A preocupação com a ruína do suporte do tabuleiro baseia-se no fato de que cada uma das fissuras, ao evoluir em comprimento, mantendo a configuração vertical e continuando a atravessar a seção transversal, secciona o pilar, reduzindo as dimensões em planta da seção resistente remanescente, pois as faces laterais dos pilares são inclinadas em direção ao seu centro como mostrado na Figura 4.

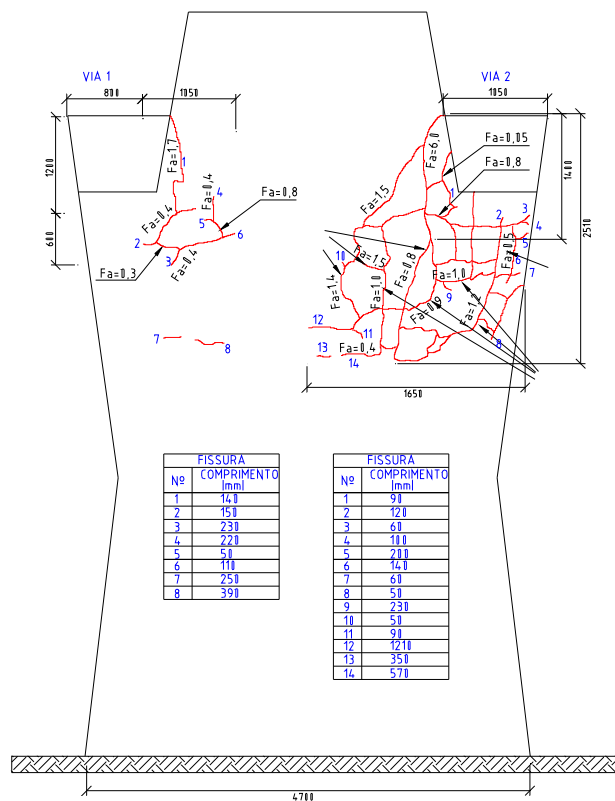
**FIGURA 5 – Panorama de Fissuração principal e secundária na face norte do pilar P4**

Após a constatação da existência sistemática destas fissuras principais, decidiu-se fazer uma “lavagem” com bomba de alta pressão das faces dos pilares para verificar o panorama geral da existência de fissuras secundárias em todos os pilares. A Figura 5 e a Foto 1 ilustram o resultado desta verificação comprovando a gravidade do problema.

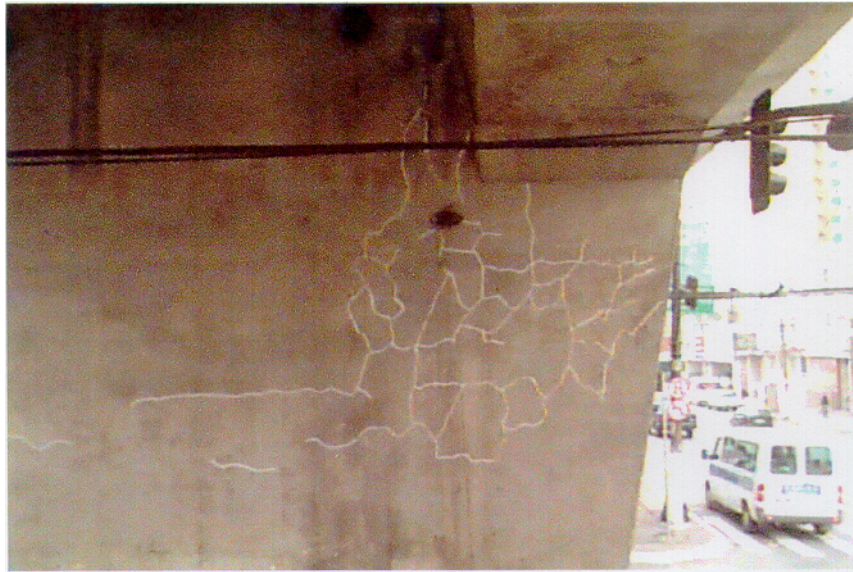
FOTO 1 – Fissuração principal e secundária do pilar P4, junto à Via 2

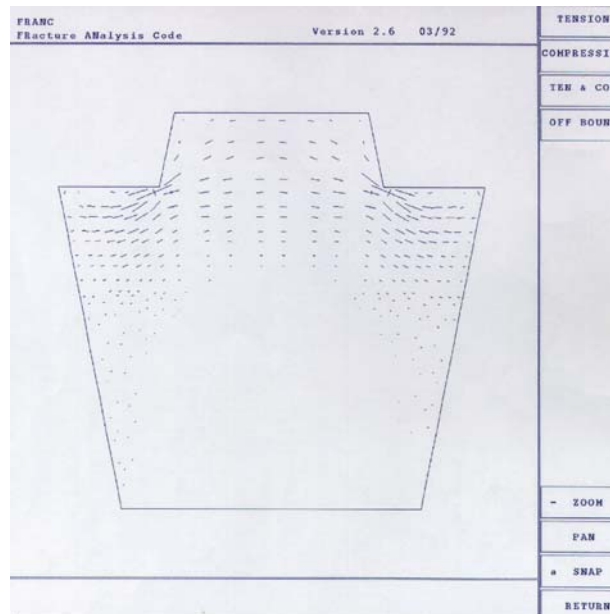
**FIGURA 6** – Tensões de Tração no Modelo Estrutural do FRANC

As Figuras 6 e 7 mostram, respectivamente, o caminhamento das tensões de tração e compressão no modelo estrutural dos pilares correntes. Na Figura 6 o caminhamento das tensões de tração mostram um arqueamento, previsto, dos esforços do consolo para a região central superior do pilar mostrando um pico de tensões que justifica o início da fissuração.

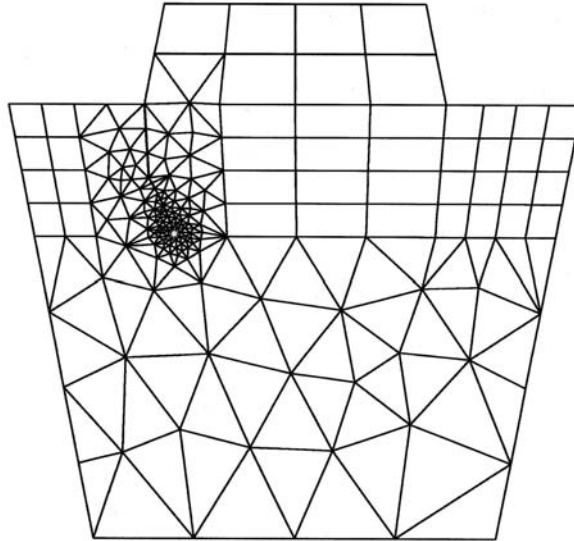
**FIGURA 8** – Evolução da Fissura no Modelo Estrutural do FRANC

As Figuras 8 e 9 mostram a evolução das fissuras após a introdução de uma fissura vertical na região do consolo. O programa analisa, qualitativamente nesse processamento, a propagação da fissura considerando um modelo da Mecânica da Fratura. Mostra-se a tendência de caminhamento das fissuras em direção ao centro do pilar. Esse fenômeno,

previsto pelo modelo plano, representa a superposição dos efeitos dos modos de fraturamento I (flexão) e II (cisalhamento).

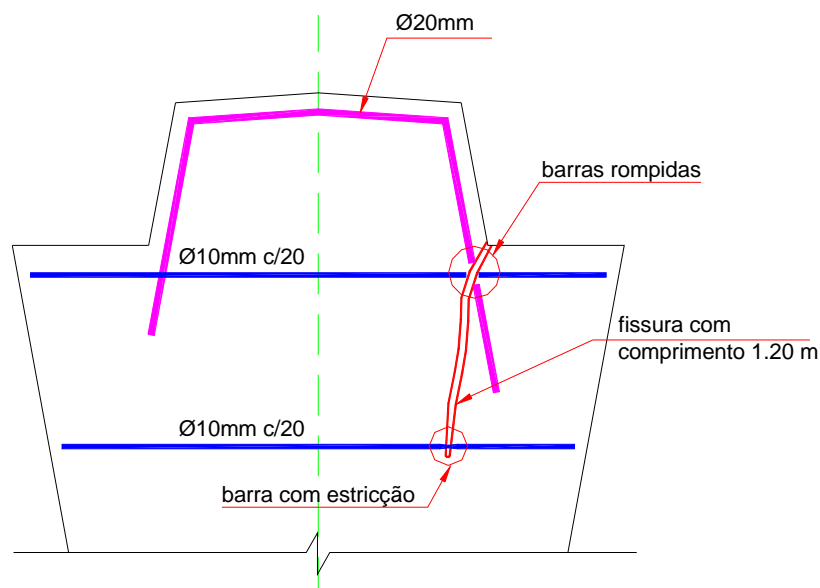
**FIGURA 10** – Croqui das Barras Rompidas do P4

Nos pilares P4 e P25 as janelas superiores mostram o rompimento da barra da armadura horizontal ( $\phi 10$  mm – CA50), Foto 2, sendo que no pilar P4 também a barra ( $\phi 20$  mm – CA50) paralela à face lateral do complemento superior do pilar se encontra rompida. No pilar P21 a barra superior ainda não se encontra rompida.

Nos três pilares, as janelas abertas na extremidade inferior das fissuras revelaram que as barras horizontais localizadas na extremidade das fissuras não se encontram rompidas, porém no pilar P4 já é evidente a estrição da mesma, como ilustrado no croqui da Figura 10.

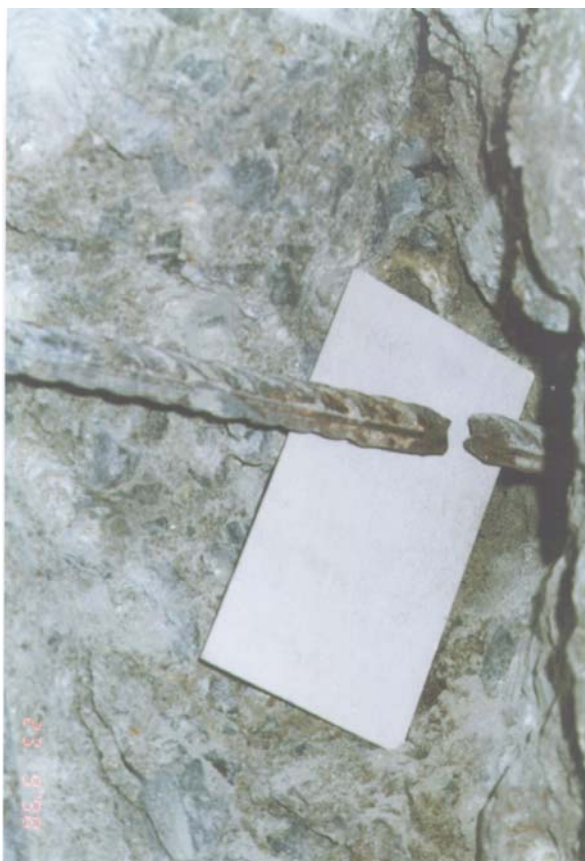
**FOTO 2** – Ruptura com Espaçamento de 5 mm na Barra Horizontal do P25.
