**RELATÓRIO DE INSPEÇÃO PREDIAL E
MEDIDAS PROTETIVAS PARA INFILTRAÇÕES NA EDIFICAÇÃO
EDIFÍCIO AV. 9 DE JULHO, 584**

Arq. Celso Aparecido Sampaio

São Paulo, março de 2019

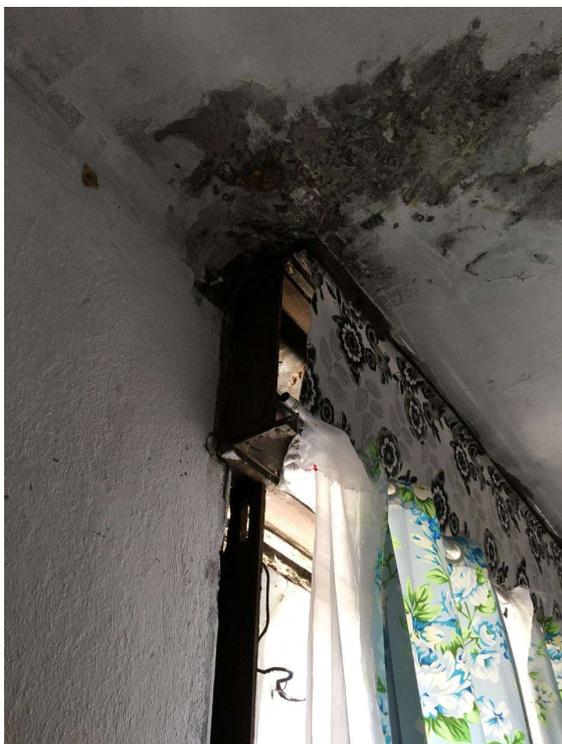
Foto: Laje de cobertura do 7º andar

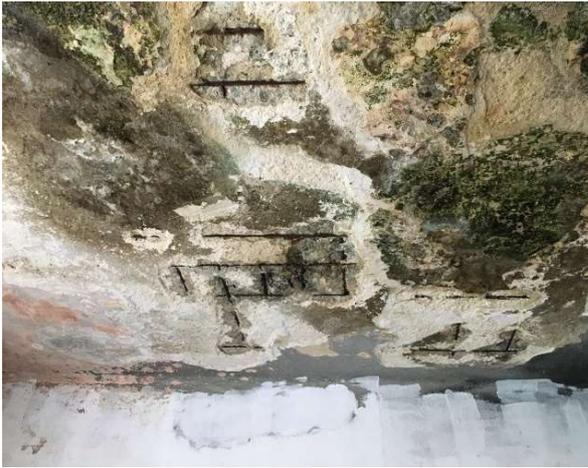
Foto: Laje de cobertura do 7° andar

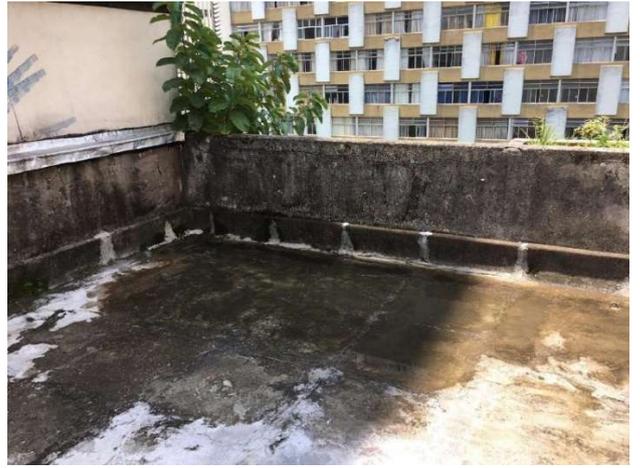
Foto: laje de piso do oitavo andar

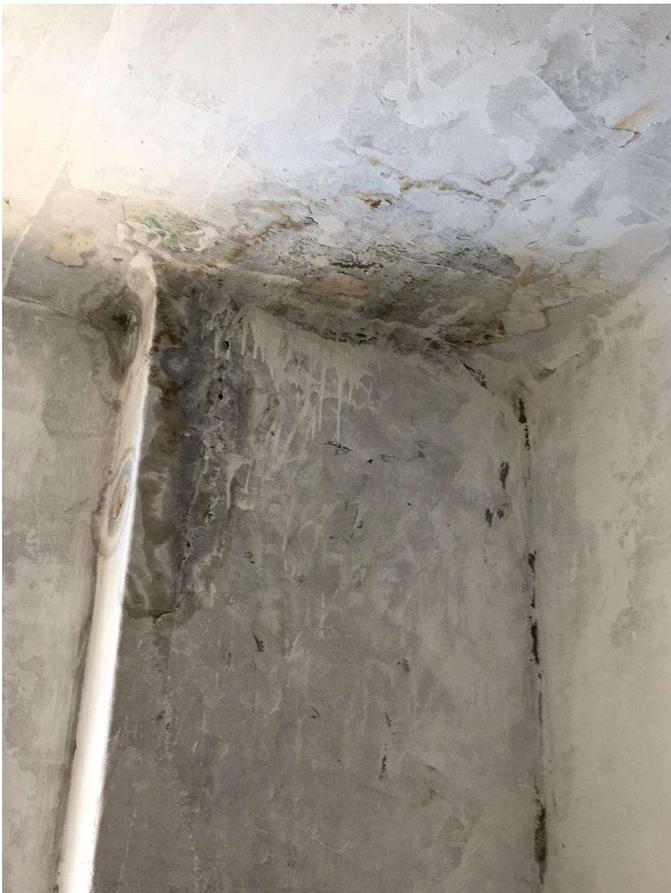
Foto: laje de cobertura do décimo andar

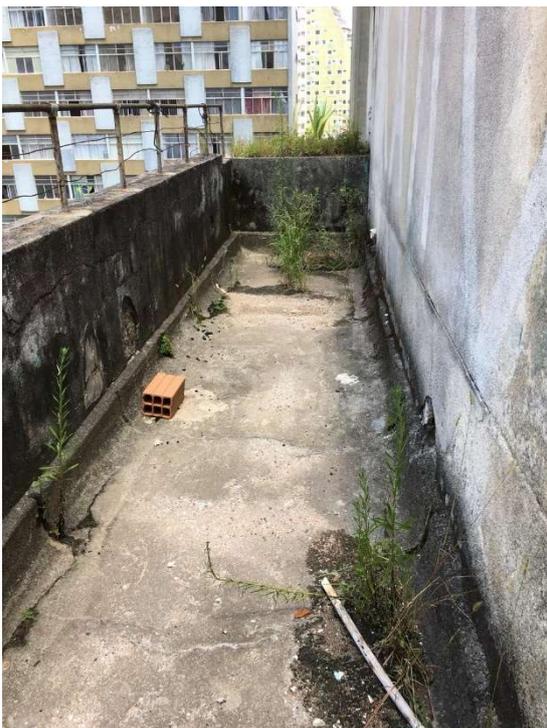
Foto: laje de piso do décimo primeiro andar

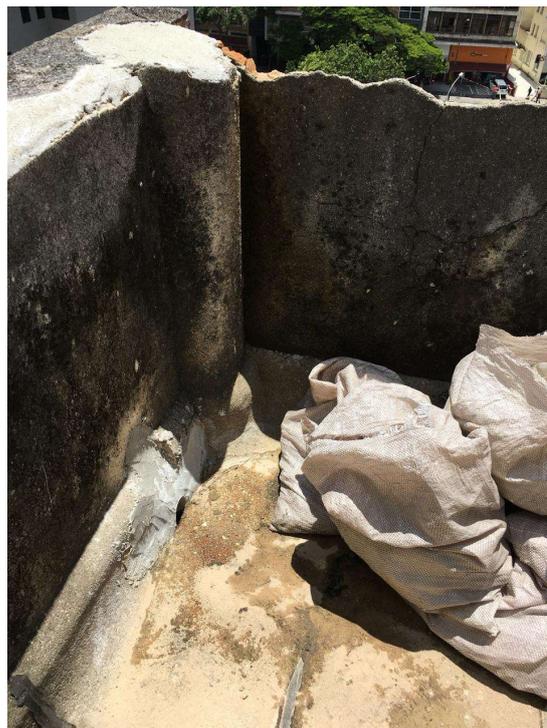
Foto: obstrução de ralo com terra e sacos -
décimo primeiro andar

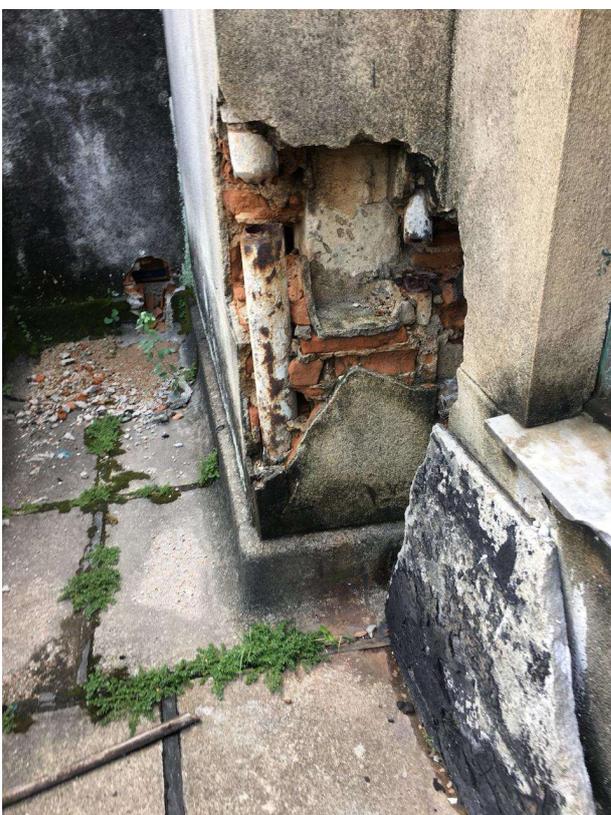
Foto: limpar vegetação e proteger parede fechando alvenaria - décimo primeiro andar

1. Retirar toda a vegetação que tenha se entranhado nas alvenarias e lajes, antes disso realizar um processo para “matar” a planta de maneira a não ferir mais as estruturas da edificação com um arranque abrupto o que poderá prejudicar mais ainda a estrutura do prédio.

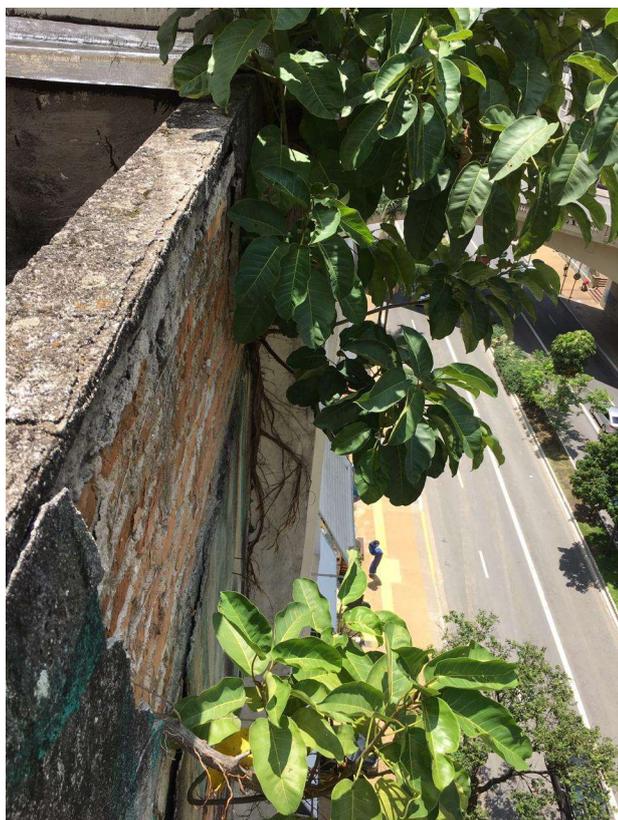
Foto: peitoril da laje de piso do oitavo andar

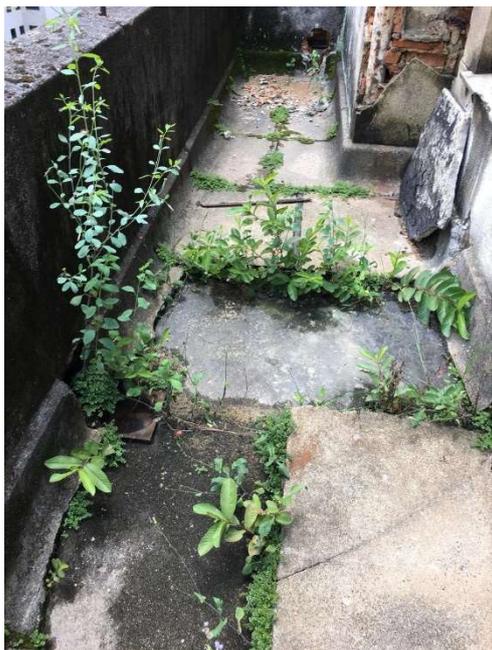
Foto: recuo do prédio décimo primeiro andar

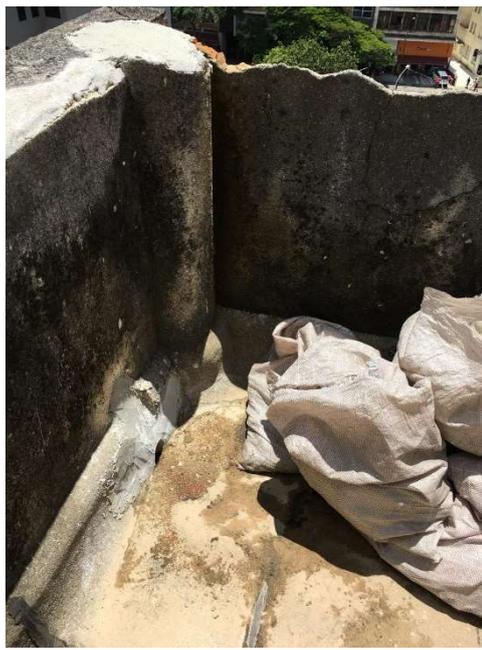
Foto: recuo do prédio décimo primeiro andar
