VISITA TÉCNICA DE REQUALIFICAÇÃO DE SEGURANÇA

RELATÓRIO Nº COMDEC – 026/PORT.353/18

ENDEREÇO: Av. Nove de Julho, 584.

DATA DA VISITA TÉCNICA:
14/05/2018

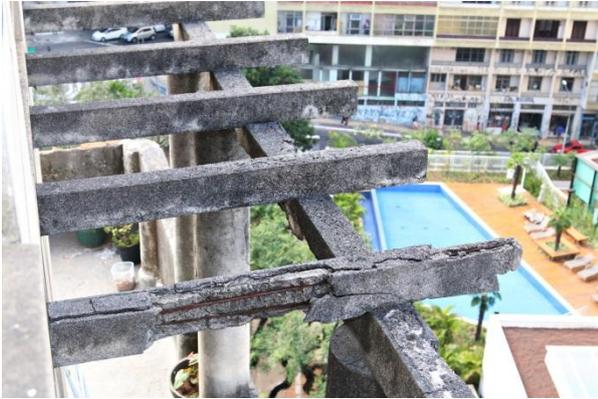
Verifica-se degradação de revestimentos, alvenaria e elementos estruturais em diversos locais, especialmente na laje de cobertura, subsolos e escadas, incluindo fissuras, infiltrações e umidades, patologias em estado inicial e outras em estado avançado (FOTOS 1 a 8).

Processos iniciais de degradação de revestimento e de ferragens estruturais, podem se agravar com o decorrer do tempo, se não reparadas, especialmente em função da exposição às intempéries, umidade constante, infiltrações, dejetos e outros agentes agressivos.

Processos avançados podem redundar em riscos estruturais, especialmente se associados a outros fatores ou situações adversas, como incêndio, sobrecargas, remoção de elementos estruturais ou outras interferências externas.

FOTO 1 – Degradação do concreto, exposição de ferragens

Reparar revestimentos de paredes e elementos estruturais e revisar tubulações hidráulicas e impermeabilizações.

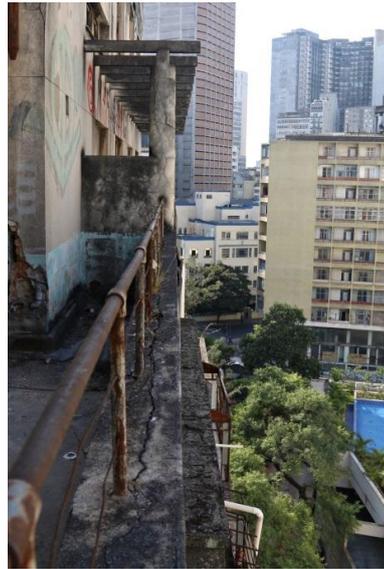
FOTO 2 – Fissura em parede

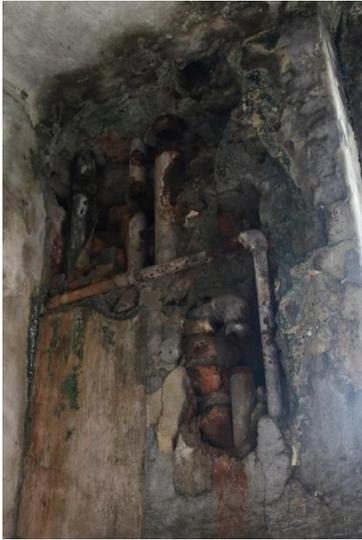
Observa-se que as condições da tubulação, a falta ou prejuízo da impermeabilização de pisos e lajes podem estar relacionadas às infiltrações e degradações decorrentes.

FOTO 3 – Infiltração e degradação de alvenaria

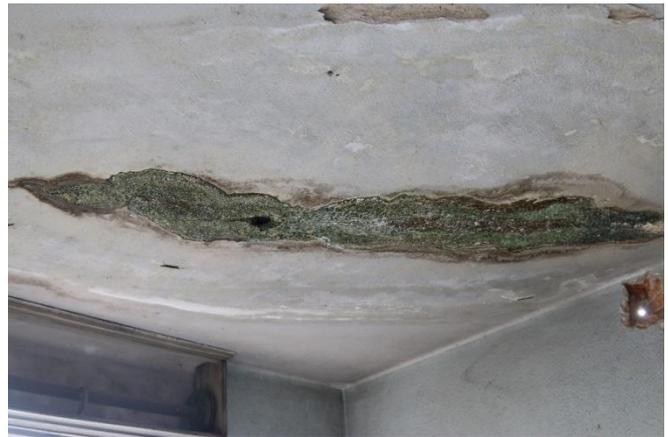
FOTO 4 – Infiltração

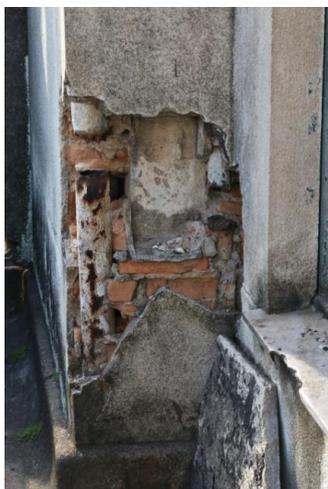
FOTO 5 – Degradação de alvenaria

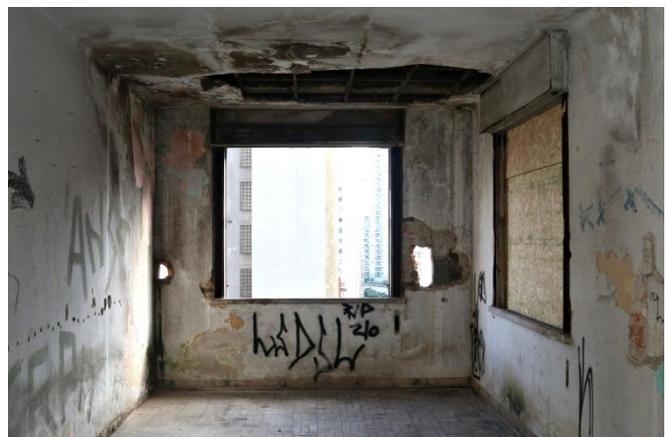
FOTO 6 – Umidade e queda de estuque

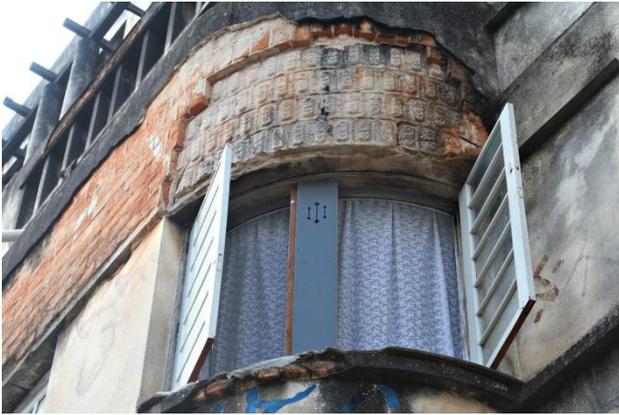
FOTO 7 – Destacamento do revestimento externo

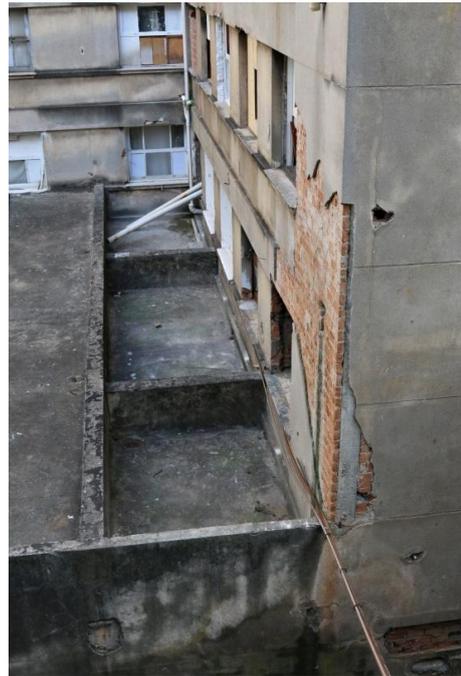
FOTO 8 – Destacamento do revestimento externo

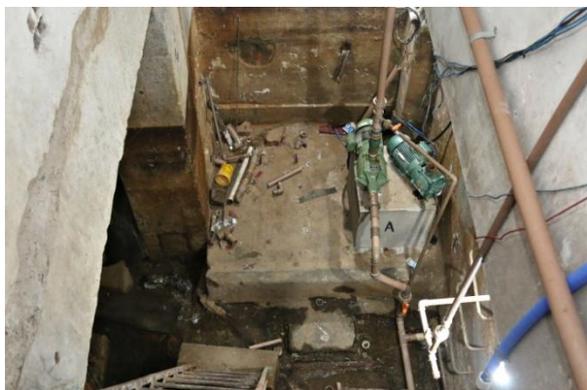
O pavimento térreo tem uso coletivo e reúne sala de costura, brechó e outras áreas de convivência (FOTOS 9 a 12), inclusive passível de visitação pública. Apenas o primeiro subsolo é ocupado por moradias. Encontra-se lixo no segundo subsolo (FOTO 13), depositado por meio de abertura que se intercomunica com imóvel vizinho. Os apartamentos têm diferentes configurações, alguns com banheiros, outros não, utilizando-se de banheiros coletivos.

O recolhimento e o acúmulo de lixo devem ser controlados e organizados, observando-se regras mínimas sanitárias e de segurança. Não é razoável que edificação vizinha deposite lixo no subsolo do imóvel em questão.

FOTO 13 – Descarte de lixo no 2º subsolo

Vetar o descarte de lixo no subsolo e o acesso por edificação vizinha.

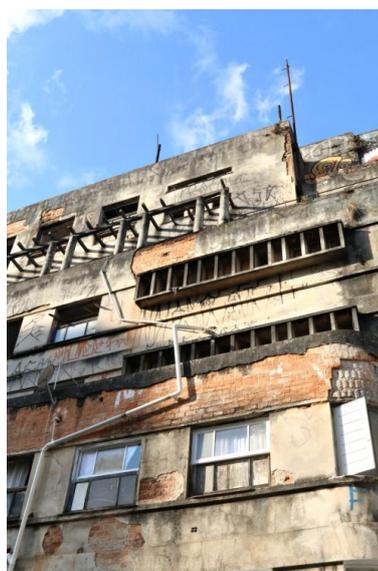
Observam-se ligações hidráulicas irregulares e acréscimo ou supressão de elementos em alvenaria (FOTOS 14 e 15).

FOTO 14 – Configuração da tubulação externa

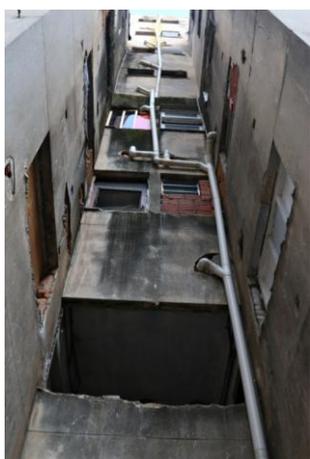
A construção de paredes de alvenaria ou a remoção de alvenaria ou elementos estruturais podem acarretar comprometimento estrutural à edificação.

FOTO 15 – Aberturas em parede para passagem de tubulação e fechamentos em alvenaria

Vetar construções no interior da edificação, aberturas de vãos, remoção de paredes, vigas ou pilares que possam comprometer a integridade estrutural da edificação.

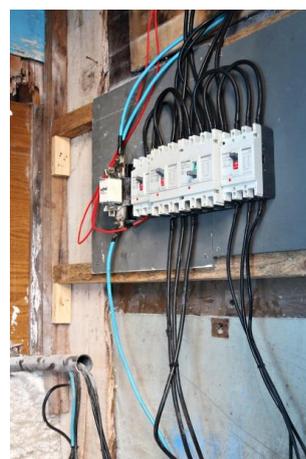
As instalações elétricas são irregulares. No entanto, são consideradas razoavelmente satisfatórias, dispendo de disjuntor ao invés de chave seccionadora na entrada e de quadros de distribuição de força com disjuntores (FOTOS 16 a 18). Verifica-se o uso de canaletas e de eletrodutos (FOTOS 19), porém, observa-se fiação exposta e com emendas, inclusive nos chuveiros (FOTOS 20 e 22). As lâmpadas são predominantemente fluorescentes e o sistema de para raio (sistema de proteção contra descargas atmosféricas – SPDA) está inoperante (sem as descidas). A fiação elétrica está em manutenção no andar térreo.

A chave seccionadora na entrada da edificação tem grande importância em caso de sinistro ou manutenção.

FOTO 16 – Entrada de força

Adequar instalações elétricas às NBR 5410 e 5419.

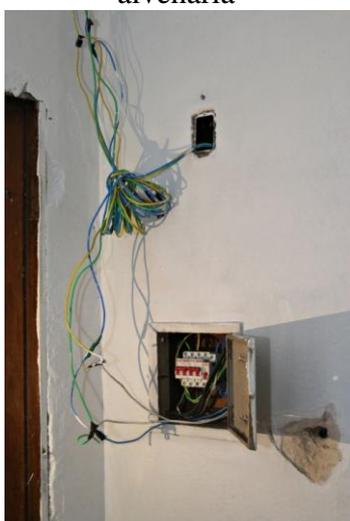
Emendas mal executadas ou partes expostas de condutores, sem proteção mecânica adequada, podem ocasionar choques, bem como, em caso de curto circuito, com sobretensão ou sobrecorrente, podem aumentar a probabilidade de incêndio pelo aquecimento dos condutores.

FOTO 17 – Disjuntor e fiação exposta

Acondicionar fiação exposta em eletrodutos, para proteção dos condutores elétricos contra influências externas, como choques mecânicos e agentes químicos e também com a função de controlar as chamas em caso de incêndio provocado por curto circuito.

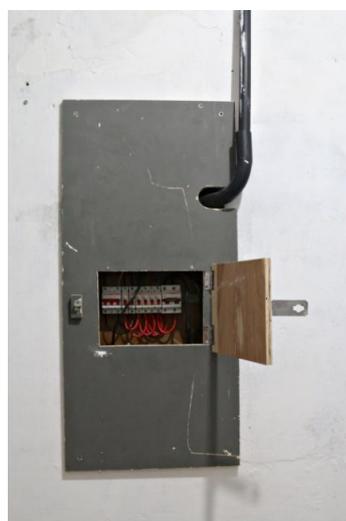
FOTO 18 – Quadro de força e eletroduto

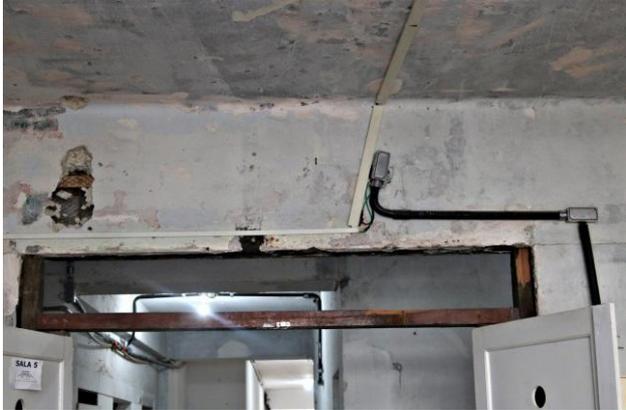
A regularização da fiação no térreo e o uso de eletrodutos é positiva.

FOTO 19 – Uso de canaletas e eletrodutos

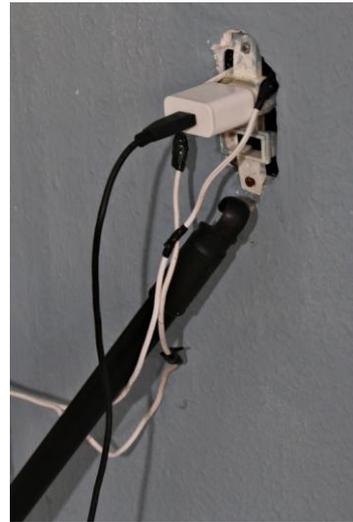
FOTO 20 – Emendas e tomada sem espelho

Minimizar o número de emendas nas instalações e melhorar as emendas necessárias.

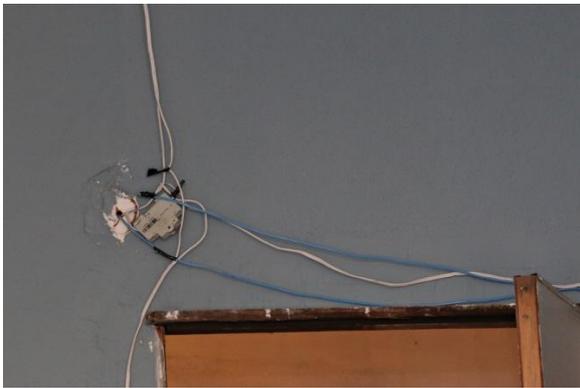
FOTO 21 – Emendas e fiação exposta

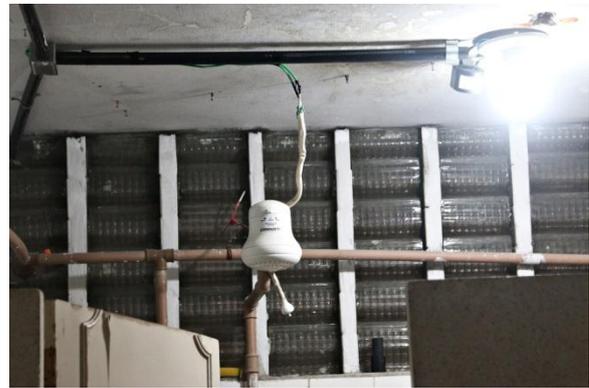
A ausência de aterramento de chuveiros, a falta de organização dos disjuntores e condutores, e o subdimensionamento dos condutores acarretam risco de choque elétrico e de superaquecimento.

FOTO 22 – Instalação de chuveiro

Nos chuveiros, além dos cuidados em geral com a fiação, instalar aterramento e utilizar conector de porcelana adequado para as emendas.

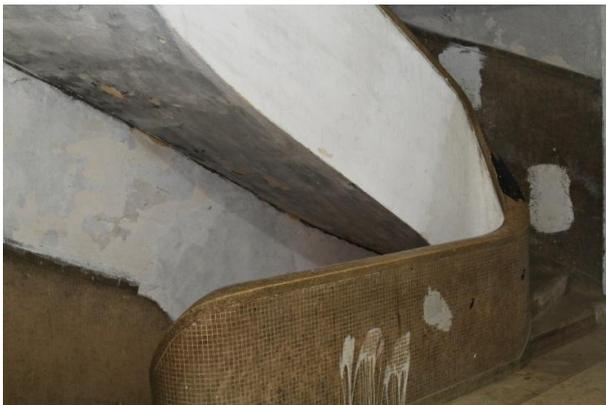
A compartimentação horizontal é feita em alvenaria, mas móveis também servem como divisórias internas. A escada existente não é enclausurada, não dispõe de corrimãos em ambos os lados e está em mau estado de conservação, especialmente a de acesso ao subsolo (FOTOS 23 a 25). Os materiais de acabamento e revestimento interno são piso frio (circulação), piso em madeira (apartamentos) e laje. Os elevadores encontram-se inutilizados (FOTO 26).

A condição de desgaste e avaria dos degraus, somada à falta de corrimãos, podem colaborar com a ocorrência de quedas acidentais e, em caso de sinistro, prejudicar o abandono da edificação.

FOTO 23 – Vista da escada

Restaurar escadas, instalar corrimãos em ambos os lados da escada e fitas antiderrapantes nos degraus.

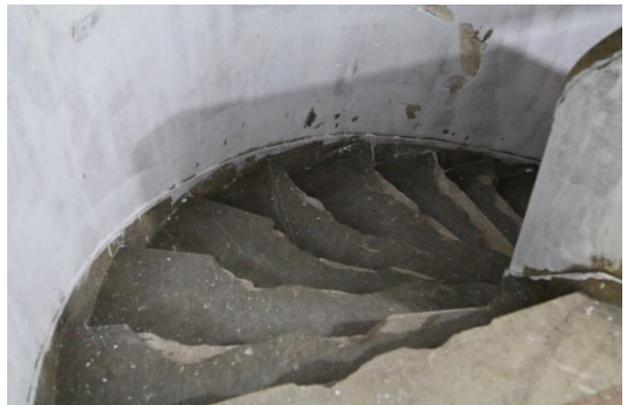
FOTO 24 – Degradação dos degraus

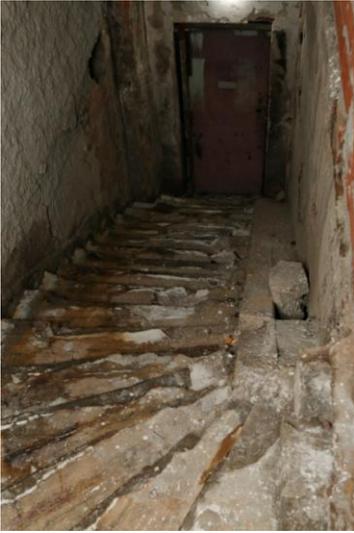
FOTO 25 – Acesso ao subsolo

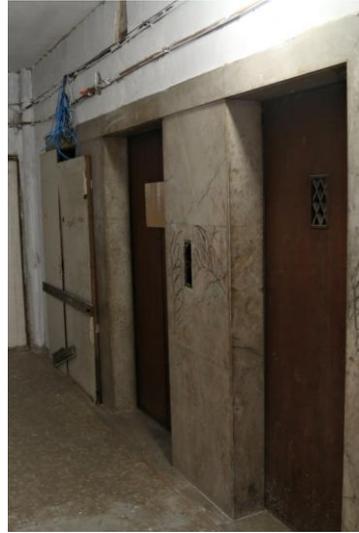
FOTO 26 – Elevadores desativados

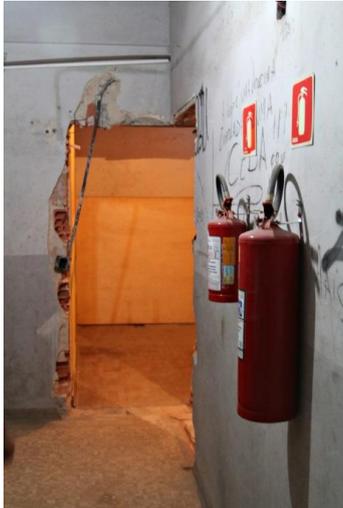
O edifício não dispõe de alarme de incêndio, iluminação de emergência, hidrantes ou brigada de incêndio. Há proteção apenas por extintores (FOTO 27).

Cada pavimento deve dispor de, no mínimo, duas unidades extintoras, de tal sorte que possam dar combate às principais classes de incêndio (A, B e C).

FOTO 27– Vista dos extintores e aberturas feitas em paredes

Instalar sistema de alarme sonoro, detectores de incêndio, iluminação de emergência e sinalização de emergência para viabilizar o combate imediato ao princípio de incêndio ou o abandono rápido da edificação.

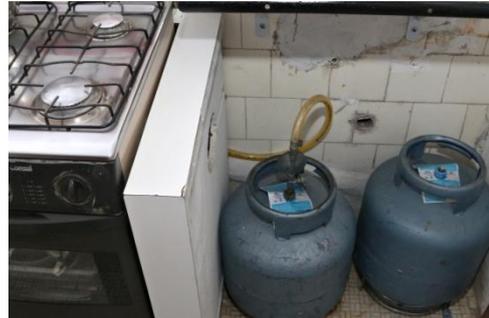
O cozimento nas habitações é feito mediante uso de fogão e botijão de GLP 13 kg. Há uma cozinha coletiva no térreo com fogão industrial (FOTOS 28 e 29). O recolhimento de lixo das habitações é controlado.

A existência de botijões de GLP em áreas internas é contraindicada pelo confinamento do gás e riscos em caso de vazamento ou incêndio.

FOTO 28 – Uso do GLP

Estabelecer cozinha comunitária em área ventilada, por pavimento ou aproveitando a cozinha já existente, retirando-se os fogões e botijões das habitações.

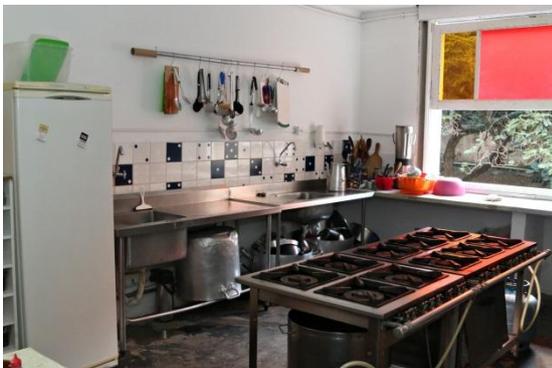
FOTO 29 – Uso do GLP em cozinha industrial

Substituir botijões de GLP de 13 kg da cozinha existente (fogão industrial) por bateria de GLP instalada em área externa, ventilada, protegida contra intempéries, distante de fontes de ignição e aberturas no solo.

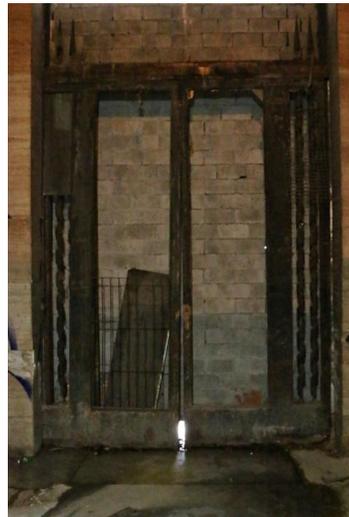
O edifício está em um terreno desnivelado e tem acesso pela Rua Álvaro de Carvalho e pela Av. Nove de Julho (este, no segundo subsolo, vetado) (FOTO 30).

FOTO 30 – Acesso vetado à Av. Nove de Julho
