Leitura 7 | O Desastre da Piper Alpha no Mar do Norte

ESTUDO DE CASO SOBRE FALHA NO SISTEMA

Maio de 2013 Volume 7 Edição 4

O DESASTRE DA PIPER ALPHA NO MAR DO NORTE

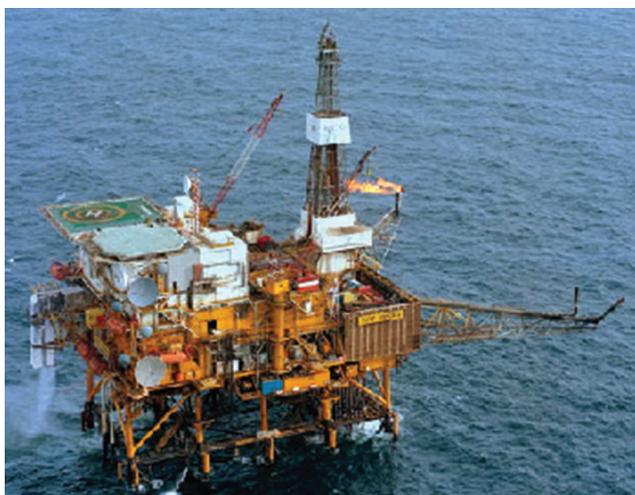
Figura 1. Piper Alpha antes do incêndio. Fonte: BBC.

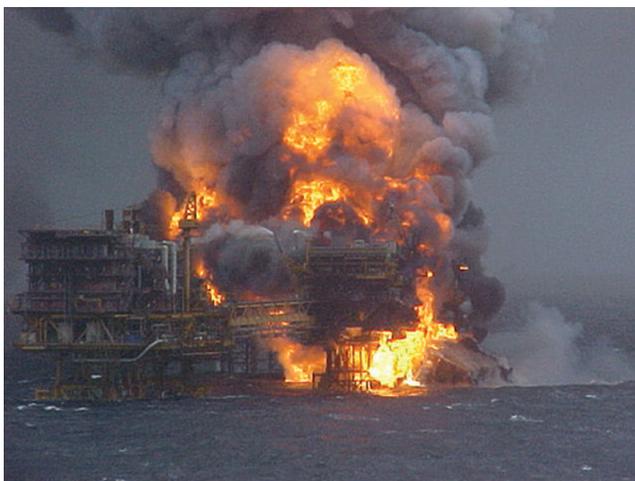
Figura 2. A fumaça atingiu centenas de metros acima da Piper Alpha, impedindo que os helicópteros de resgate se aproximassem. Fonte: Technologism.net.

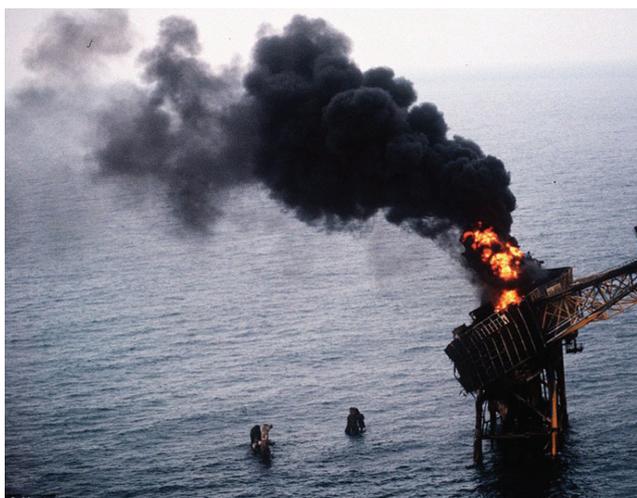
Figura 3. O módulo de poços de petróleo restante continuou a queimar durante semanas, até que o renomado bombeiro Red Adair e sua equipe conseguiram extinguir seus resquícios. Fonte: BBC.
