**UNIVERSIDADE DO EXTREMO SUL CATARINENSE - UNESC**

**CONTRIBUIÇÃO PARA O EQUACIONAMENTO AMBIENTAL DE  
ÁREAS DEGRADADAS PELA MINERAÇÃO DE CARVÃO - ESTUDO  
DE CASO: ÁREAS DE RESPONSABILIDADE DA UNIÃO**

Trabalho de Conclusão de Curso, apresentado para obtenção do grau de Engenharia Ambiental no curso de Engenharia Ambiental da Universidade do Extremo Sul Catarinense, UNESC.

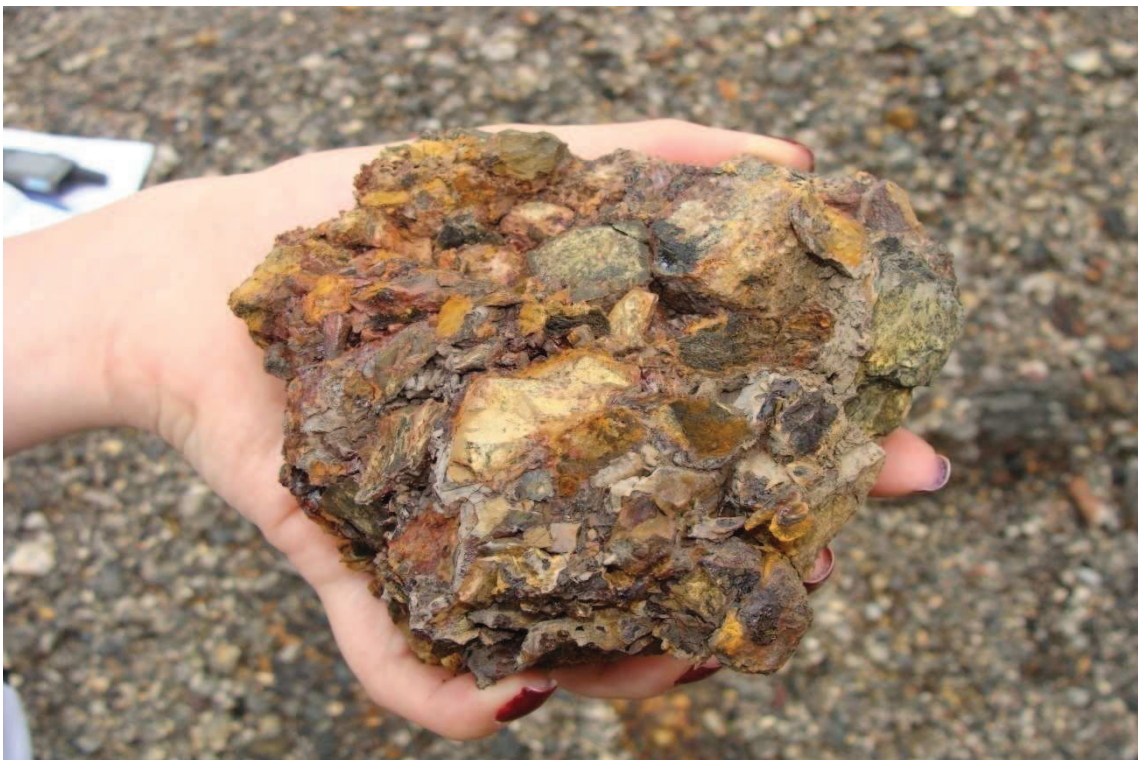
A **Figura 10** mostra um pedaço de rejeito queimado, devido à reação exotérmica ocorrente nos depósitos de rejeitos carbonosos quando da alteração química dos sulfetos em presença de oxigênio e água. Os sulfetos em presença de oxigênio alteram-se a sulfato e gases sulfurosos liberando calor. O somatório desses pontos quentes no interior do depósito leva à combustão dos rejeitos carbonosos ali contidos, começando aí o ciclo de queima descontrolada dos rejeitos. Os gases sulfurosos liberados, em contato com a umidade atmosférica poderão originar ainda chuvas ácidas, que são altamente nocivas ao meio ambiente e às obras civis.

**Figura 10:** Rejeito carbonoso que sofreu autocombustão. (Fonte: AMARAL, 2009)

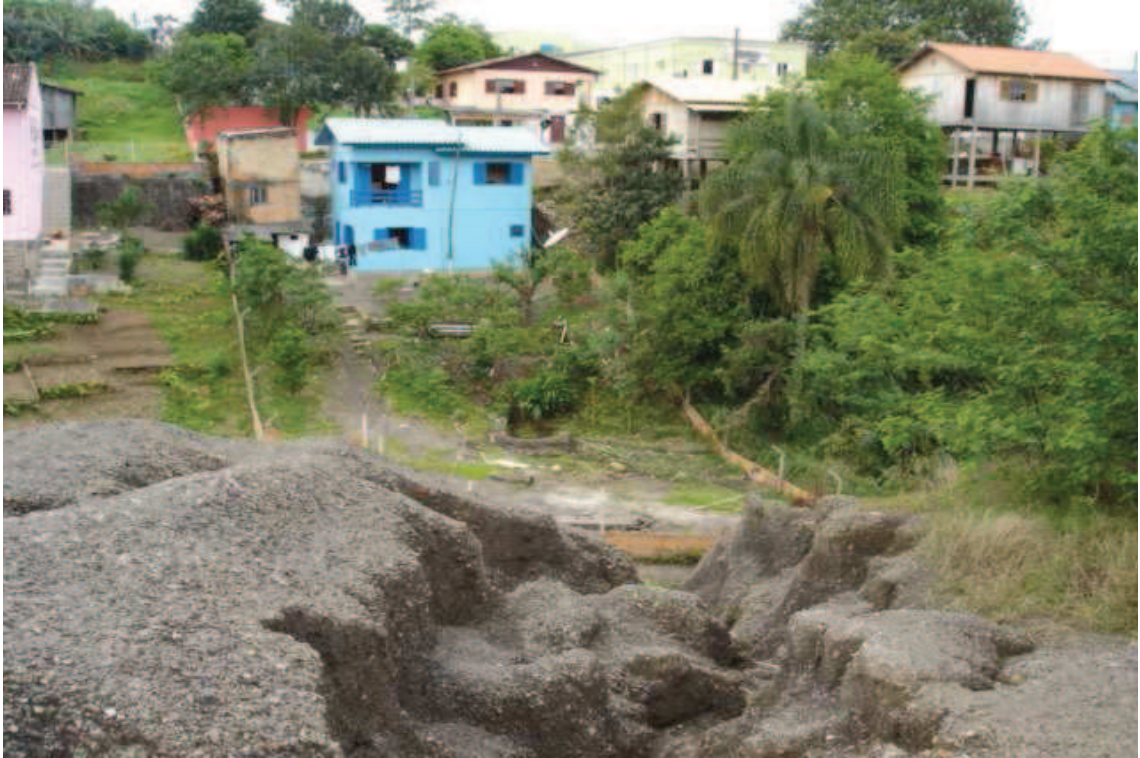
Um grande problema desta área é a intensa pressão urbana sobre as pilhas de rejeito (**Figura 11**). Estas pilhas possuem aproximadamente 100m x 50m, onde o relevo é forte ondulado com declividade variando de 30% > 47% e alguns pontos > 47%. O material piritoso proveniente destas pilhas é carregado para as áreas mais baixas pela ação das águas superficiais para os terrenos já urbanizados próximos (**Figura 12**).

**Figura 11:** Proximidade da pilha de rejeito com a área urbana, na porção sul da área de estudo. (Fonte: CANCELIER, 2009)

Como destacado na **Figura 11**, as pilhas de rejeito não estão devidamente compactadas e revegetadas. Devido à ação de intempéries, estas proporcionaram e ainda proporcionam a ação de processos erosivos como ravinamentos evoluindo para voçorocas. Esta pilha de rejeito através de avaliação *in loco* possui aproximadamente 100m de comprimento, 77m de largura e altura média de 15m, obtendo um volume aproximado de 115.500m<sup>3</sup>.

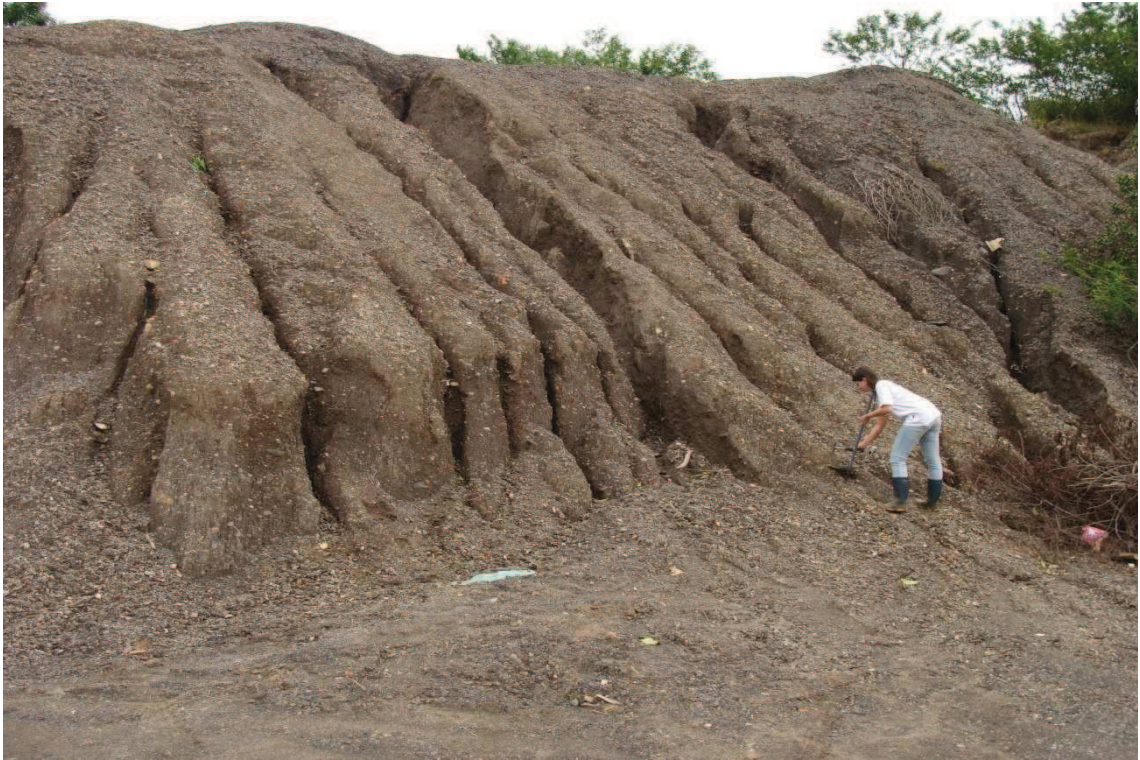
**Figura 12:** Carreamento por processos erosivos de material piritoso proveniente das pilhas de rejeito. (Fonte: AMARAL, 2009)

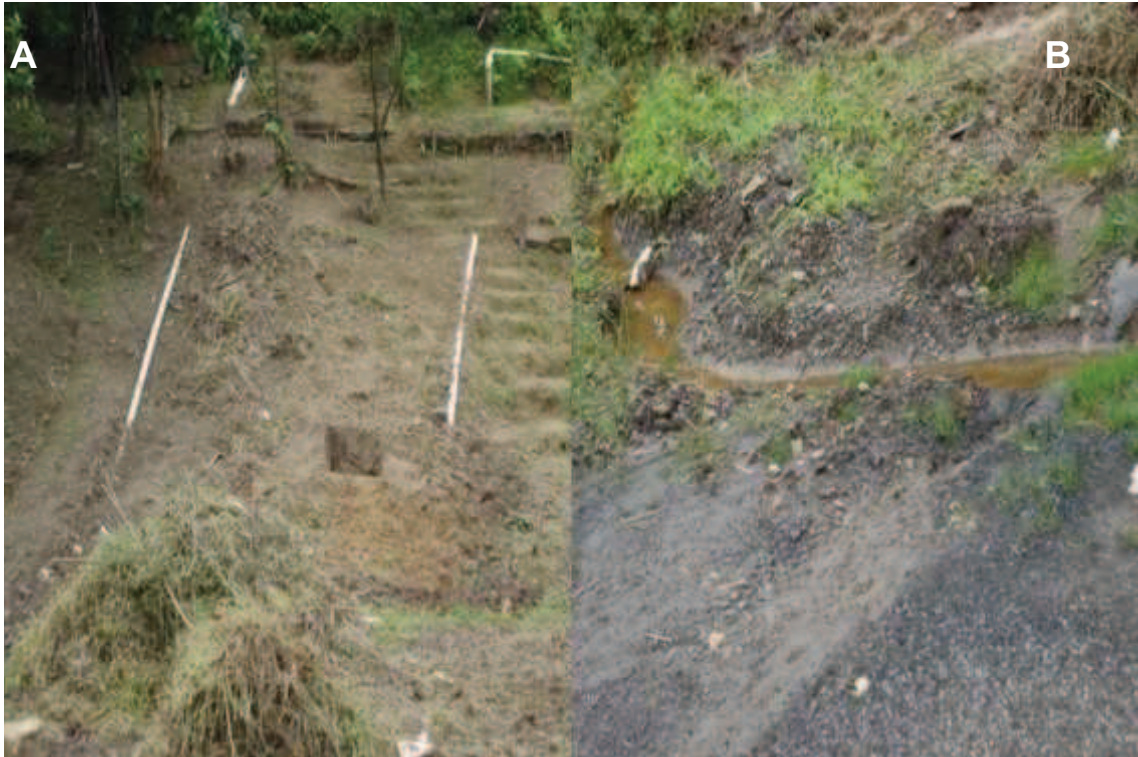
Durante o período chuvoso, aconteciam alagamentos no entorno das residências devido a pouca capacidade de infiltração do solo no local. A água ficava, desta forma, retida na superfície trazendo desconforto à população. Os próprios moradores abriram uma pequena valeta com a finalidade de drenar o terreno.

A **Figura 13** mostra que há contribuição de esgoto doméstico nesta valeta juntamente à água da chuva.

**Figura 13:** A: Provável disposição de esgoto na drenagem.

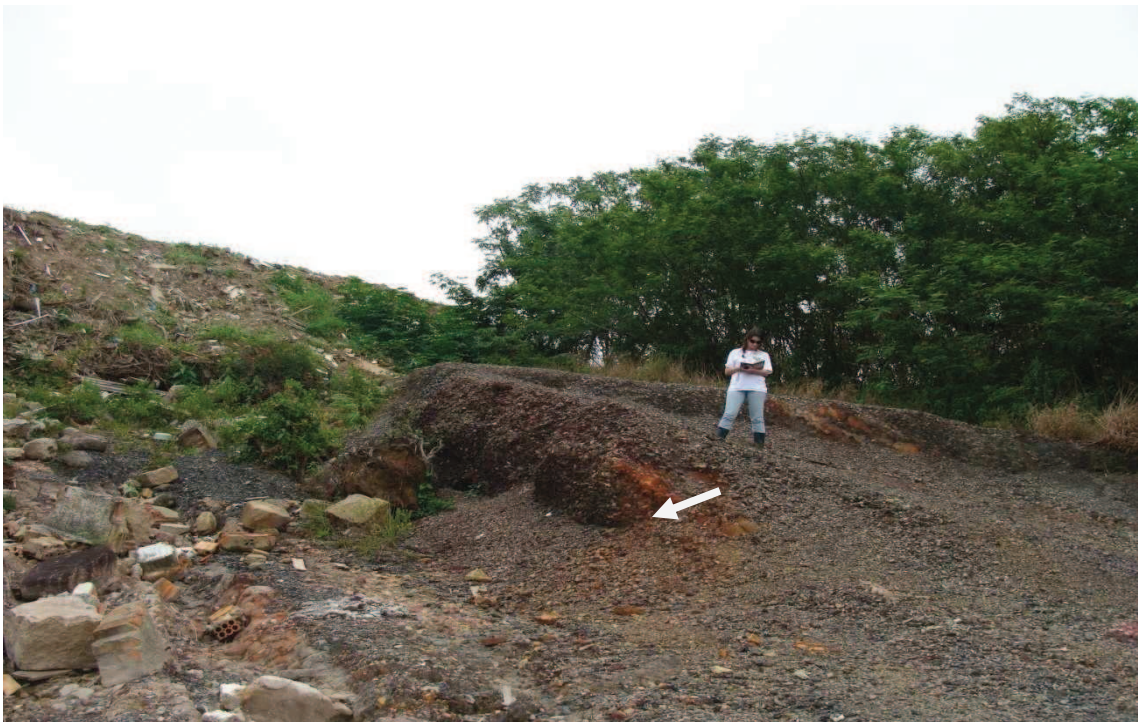
Na **Figura 15** observa-se que no local está ocorrendo deposição de entulhos de construção civil e resíduos urbanos. São observados também locais que sofreram processos de autocombustão.

**Figura 15:** Local onde há a deposição de lixo urbano e de construção civil sobre o rejeito. A seta mostra o resultado do processo de autocombustão ocorrido na pilha. (Fonte: AMARAL, 2009)

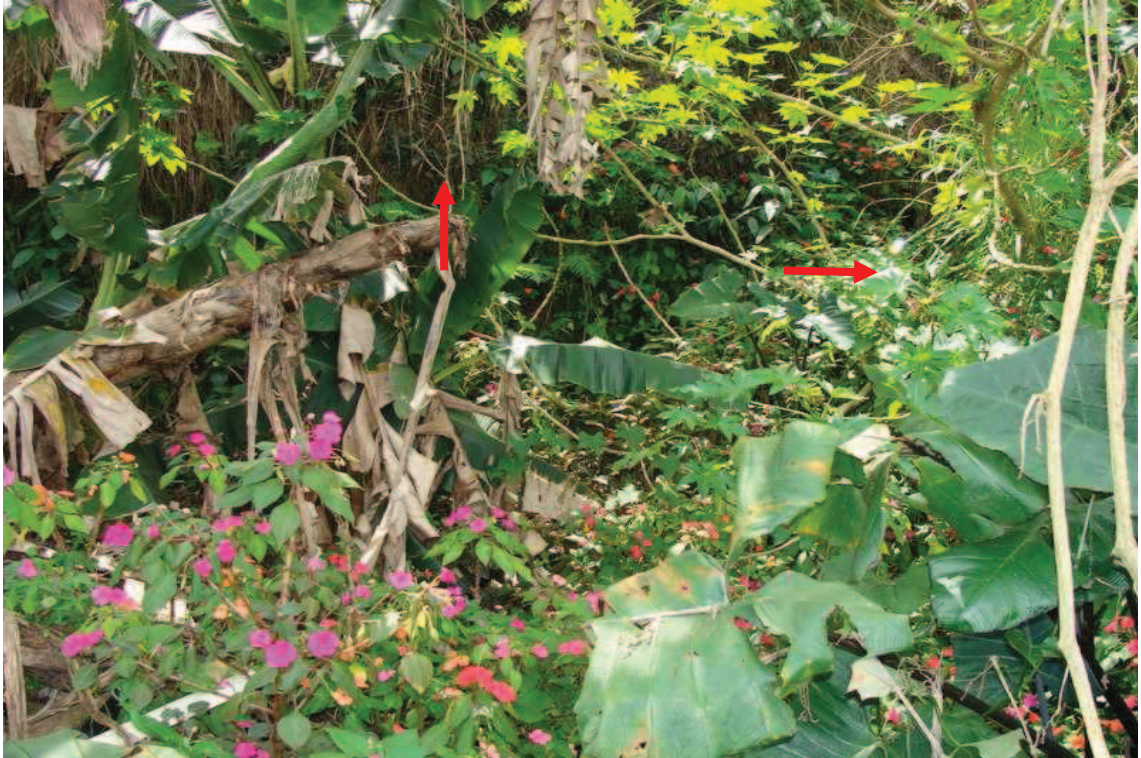
A **Figura 16** mostra o local onde se encontram as duas bocas de mina já aterradas e a vegetação no local onde foi aberta a galeria, constituída na sua maioria por vegetação rasteira com presença de espécies exóticas como a Maria-sem-vergonha (*Impatiens walleriana*, Hook.f.), além de mamoneira (*Ricinus communis* L.) e plantas nativas da família Araceae como a Taioba e bananeiras (*Musa* sp.). A **Figura 17** mostra o avanço urbano nesta área.

**Figura 16:** Bocas de mina aterradas em terreno residencial. As setas apontam a direção das antigas aberturas de mina. (Fonte: AMARAL, 2009)

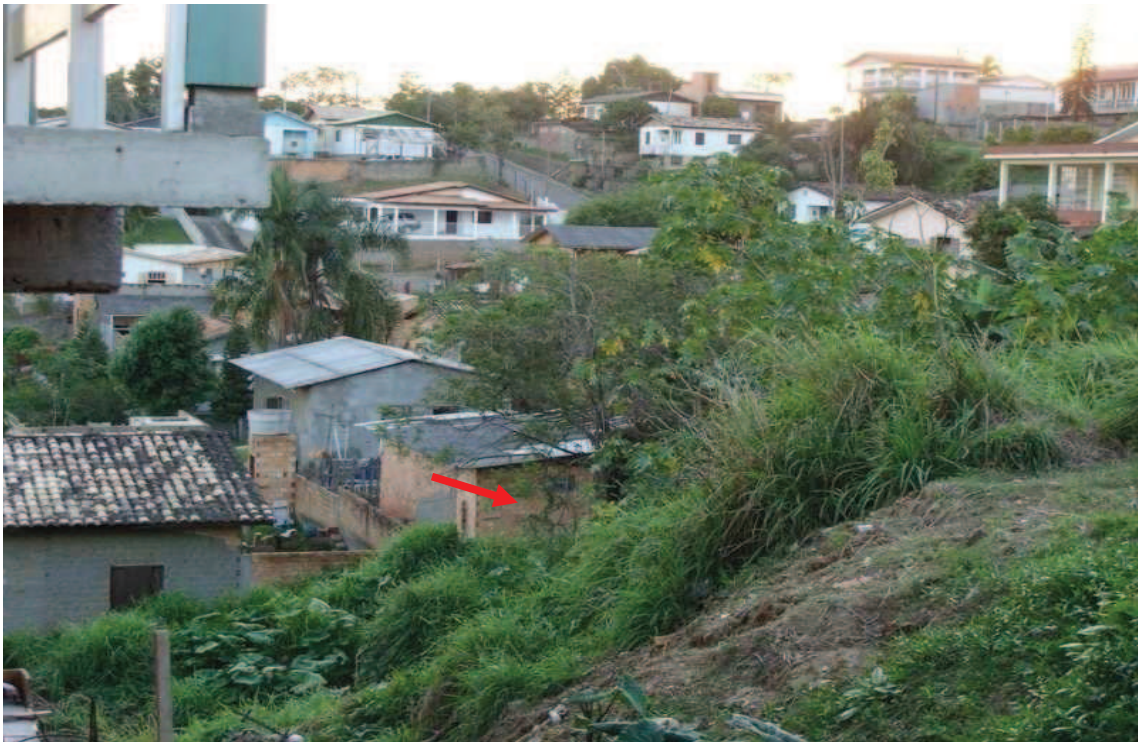
**Figura 17:** Bocas de mina aterradas em terreno residencial. A seta aponta para o local onde estavam dispostas as bocas de mina. (Fonte: AMARAL, 2009)

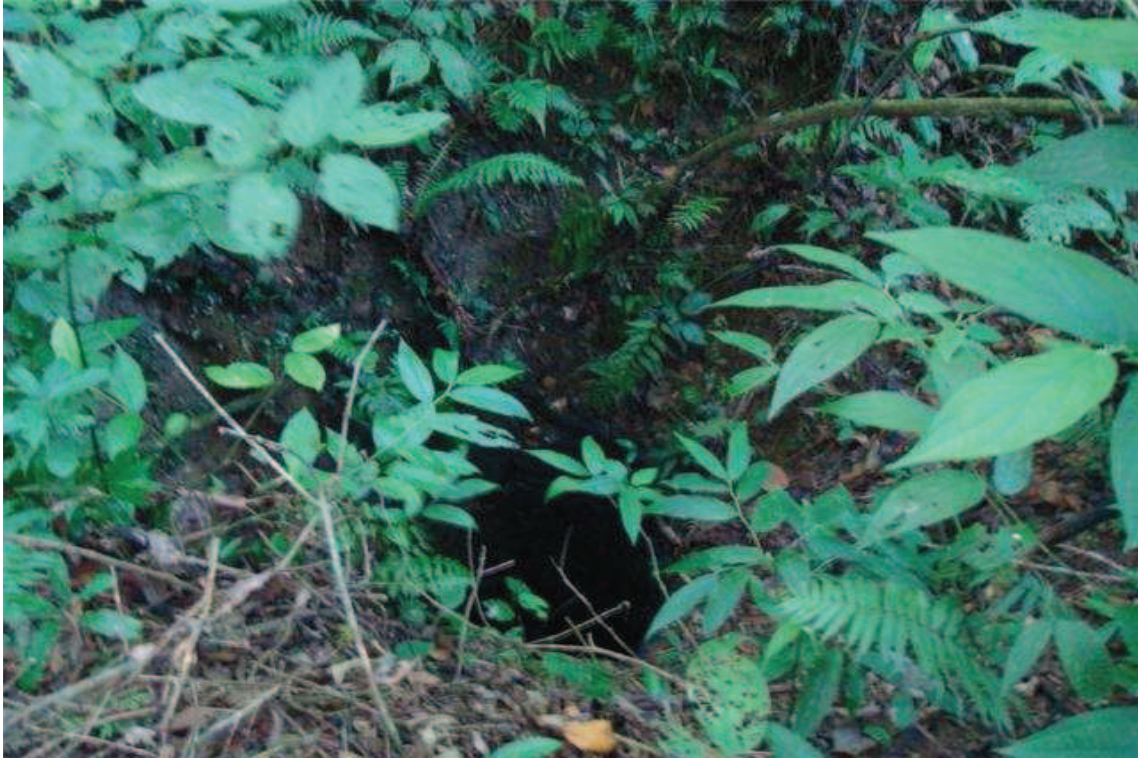
Por ocasião dos trabalhos de campo foi identificado um poço vertical, nas coordenadas UTM 660598 E x 6830357 (**Figura 19**). O referido poço possui dimensões de aproximadamente 13 metros de profundidade e 1,5 metros de diâmetro e era utilizado para a ventilação da mina. O poço permanece sem proteção alguma, oferecendo sérios riscos à segurança e atua como ponto de recarga de água de superfície para o interior da mina.

**Figura 19:** Poço de ventilação da mina Poeira. (Fonte: CANCELIER, 2009)

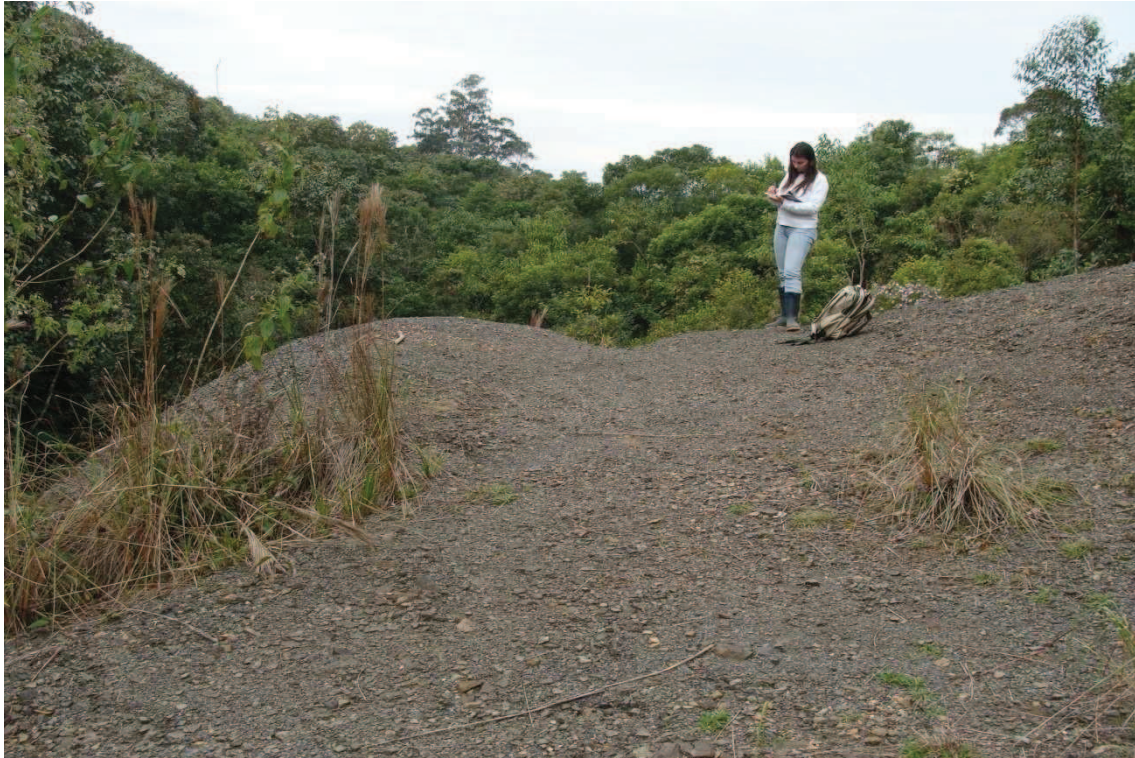
**Figura 20:** Depósito de rejeito carbonoso proveniente das BMs localizadas no perímetro da área 13 A. (Fonte: AMARAL, 2009)

Este rejeito possui pouco enxofre aparente, sendo constituído em grande parte por quadração da camada de carvão Barro Branco. Parte deste rejeito é lixiviado através das chuvas e alcança a drenagem logo abaixo podendo contribuir para o aumento da acidez à jusante, como mostra a **Figura 21**.

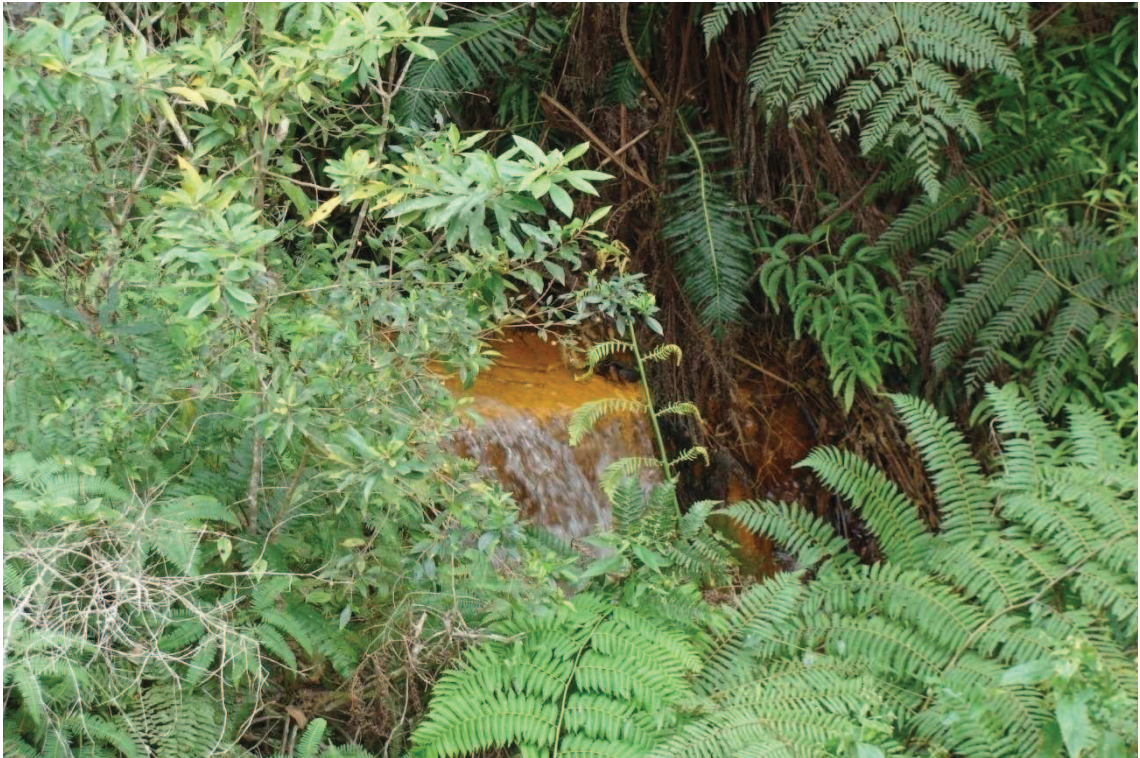
**Figura 21:** Drenagem à jusante da BM 01 que passa abaixo do depósito de rejeito. (Fonte: CANCELIER, 2009)

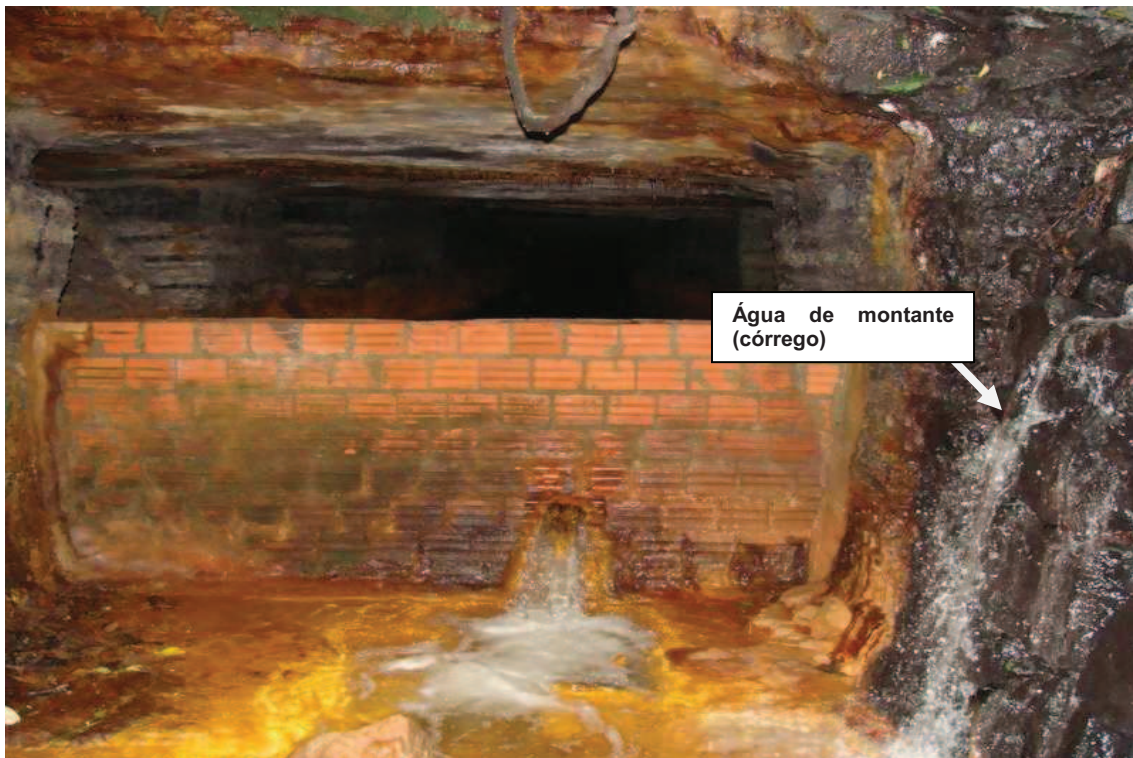
Esta boca de mina (**Figura 23**), situada nas coordenadas UTM 660648 E x 6830283 N, foi considerada a mais importante no estudo realizado por ter expressiva geração de DAM contínua e se encontrar totalmente aberta. A referida BM – com sentido de 300° – possui dimensões de 2,85 m x 2 m e vazão aproximada de 50 m<sup>3</sup>/h.

**Figura 23:** BM 01 com detalhe da água do córrego que escorre para a frente da galeria. (Fonte: CANCELIER, 2009)

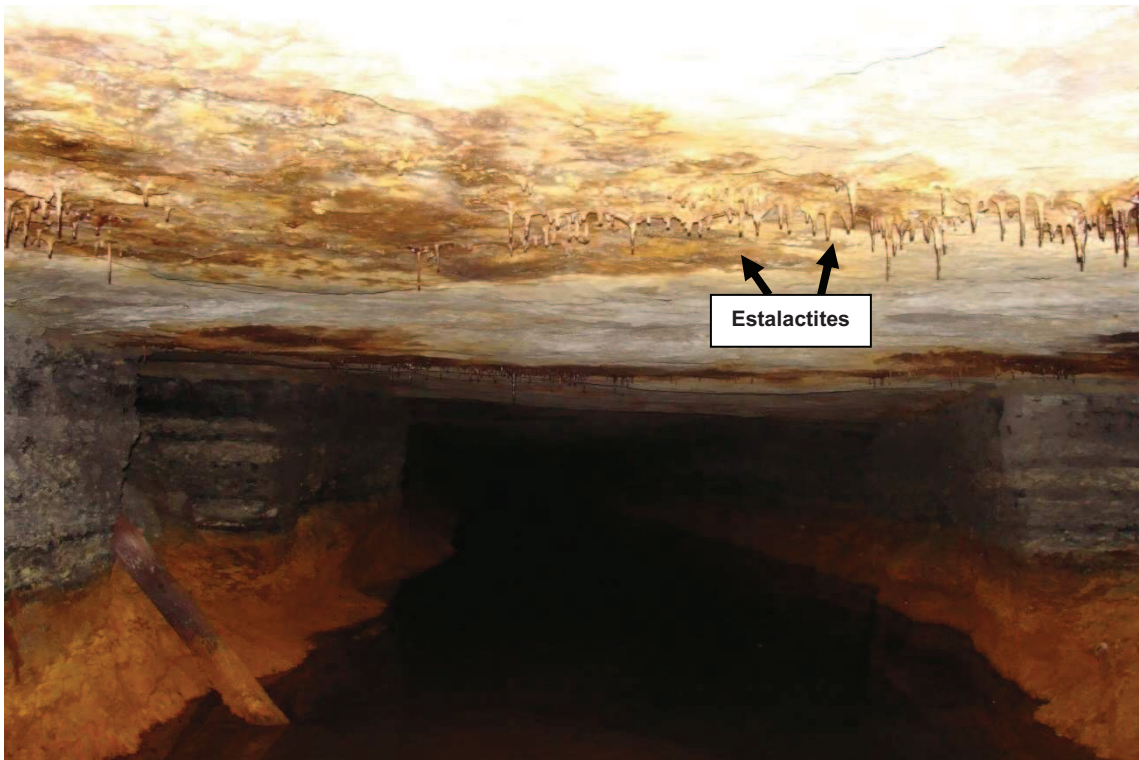
**Figura 27:** Estalactites formadas por óxido de ferro. (Fonte: CANCELIER, 2009)

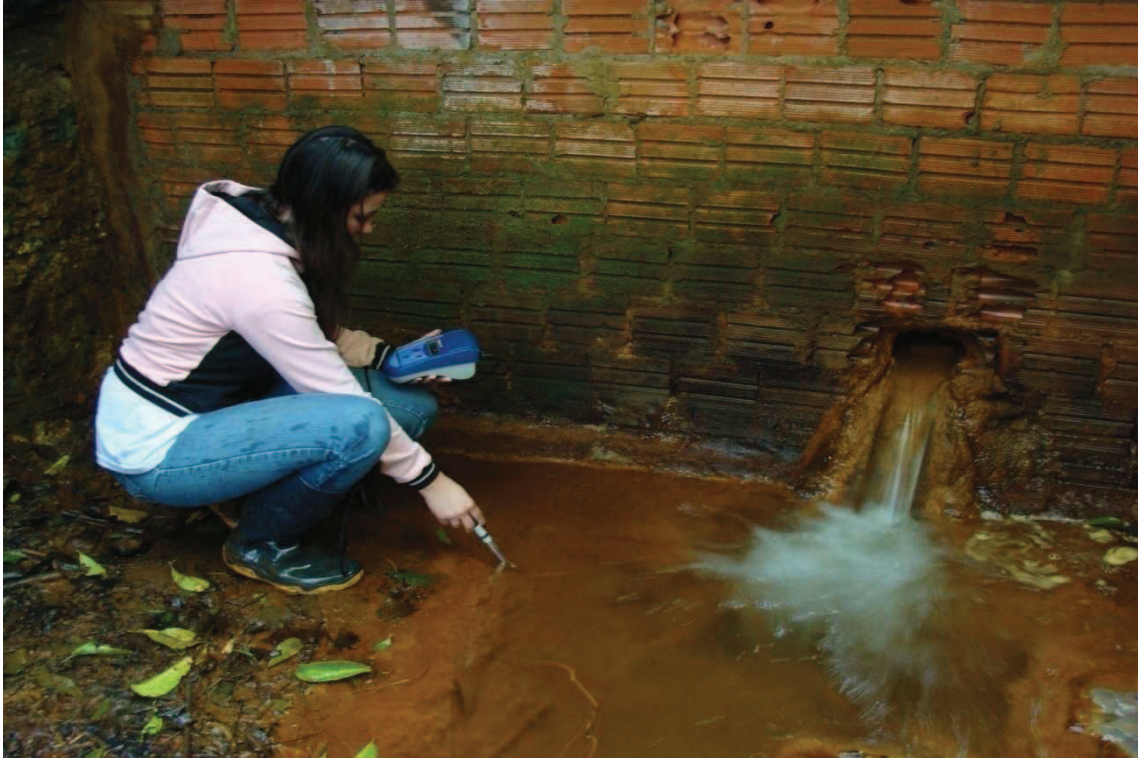
Como apresentado na **Tabela 2**, através de análises *in loco*, a DAM possui pH 3,8 que de acordo com o inciso I do § 4º art. 34, da Resolução CONAMA nº 357/2005, ultrapassa o padrão limite para descarte deste efluente no corpo receptor, ou seja, o pH para descarte deve variar de 5 a 9.

**Figura 28:** Medição da condutividade elétrica e temperatura da DAM. (Fonte: AMARAL, 2009)

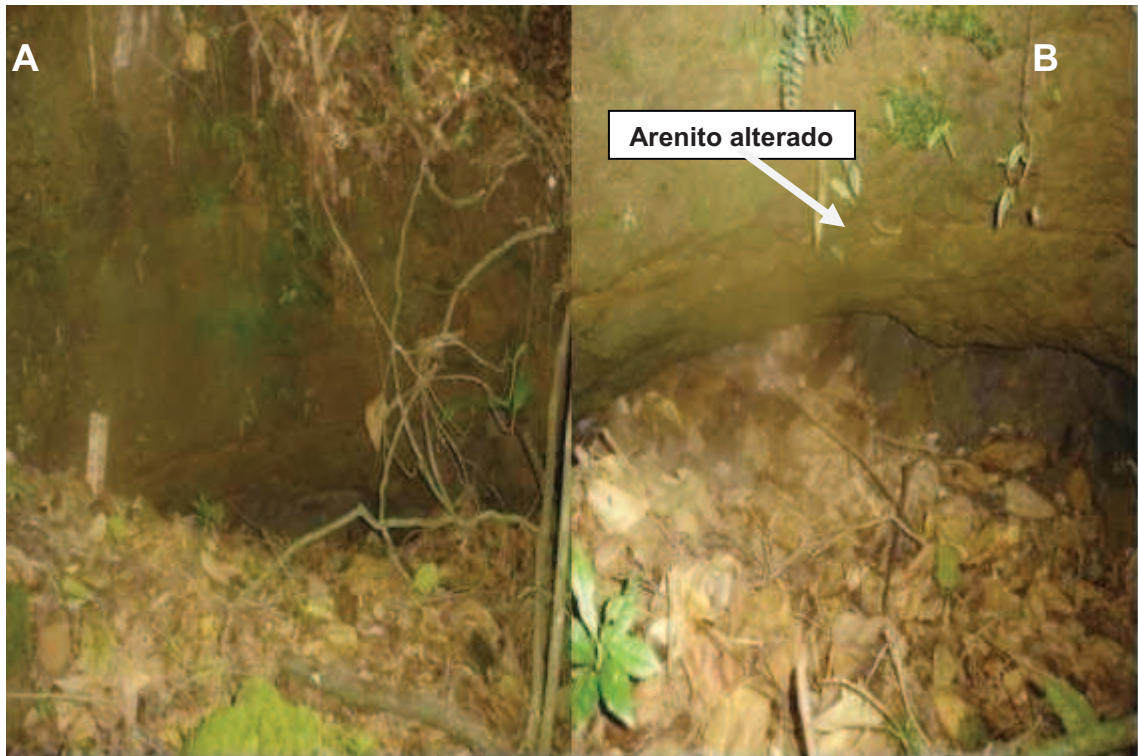
A cobertura da galeria é constituída por 3,5m de arenito alterado (**Figura 30**).

**Figura 30:** A → Localização da BM 02 evidenciando as rochas da cobertura. B → Detalhe da alteração do arenito de cobertura e obstrução da boca da mina. (Fonte: CANCELIER, 2009)

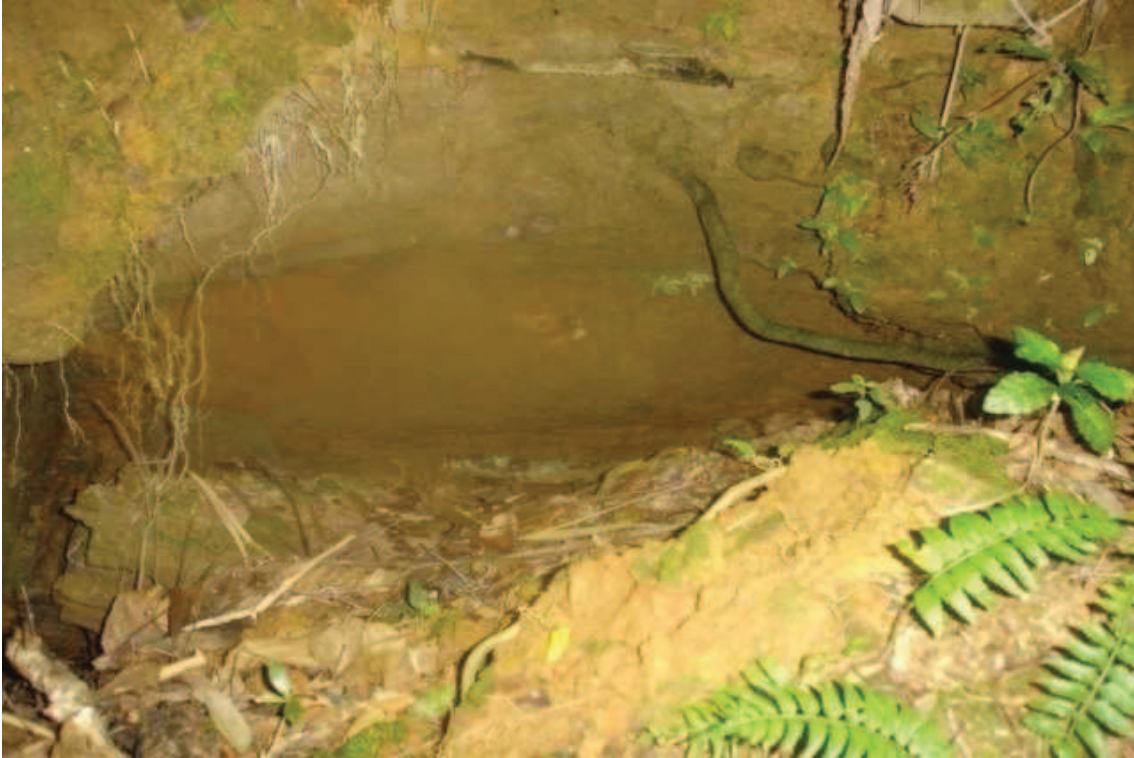
**Figura 31:** Detalhe da boca da mina 03 demonstrando a sua obstrução através de desmoronamentos. (Fonte: CANCELIER, 2009)

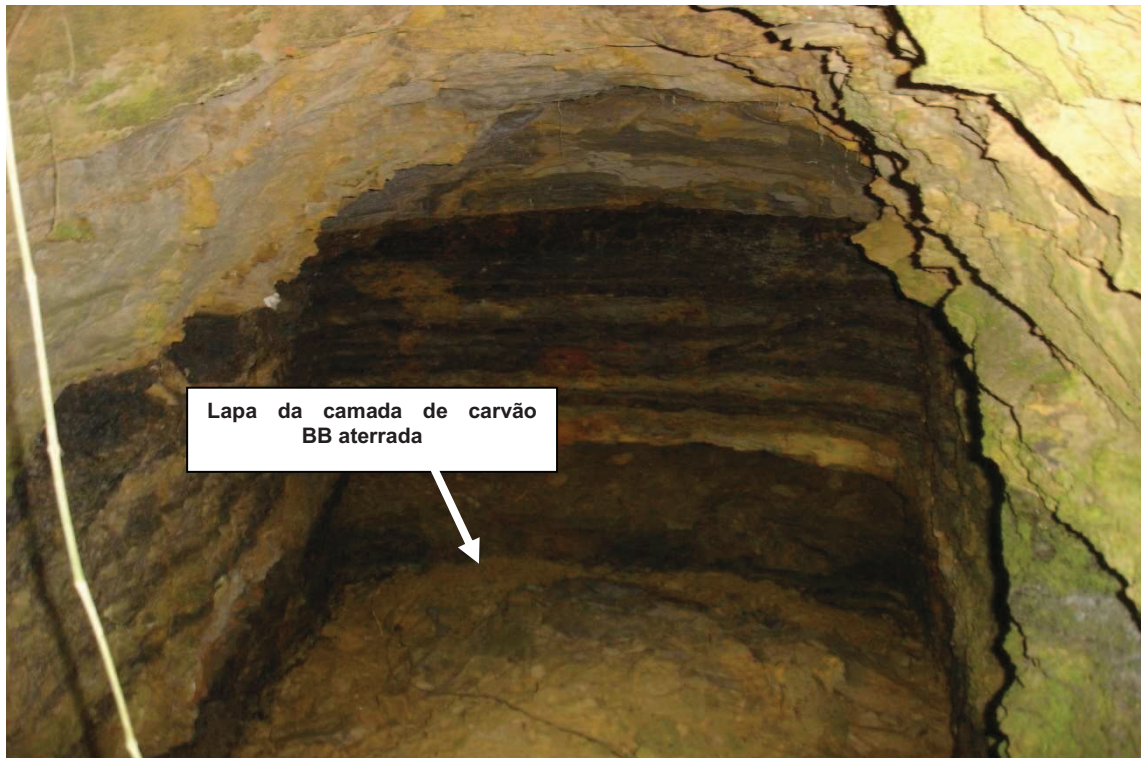
Esta Boca de Mina encontra-se próxima à BM 01, nas coordenadas UTM 660698 E x 6830255 N e sua galeria possui sentido de 265°. Como pode ser observado na **Figura 32** esta mina está aberta e apresenta alguns caimentos, além do teto imediato e a camada de carvão estarem alterados. A cobertura da camada de carvão consiste em 2m de arenito laminado alterado. Ainda de acordo com a referida figura, pode-se observar o forro, a quadração e o banco da camada de carvão Barro Branco. A lapa da camada de carvão encontra-se aterrada por caimentos da galeria.

**Figura 32:** BM 04 aberta sendo assoreada por caimentos e solapamentos. Detalhe do forro, quadração e banco da camada de carvão Barro Branco. (Fonte: CANCELIER, 2009)

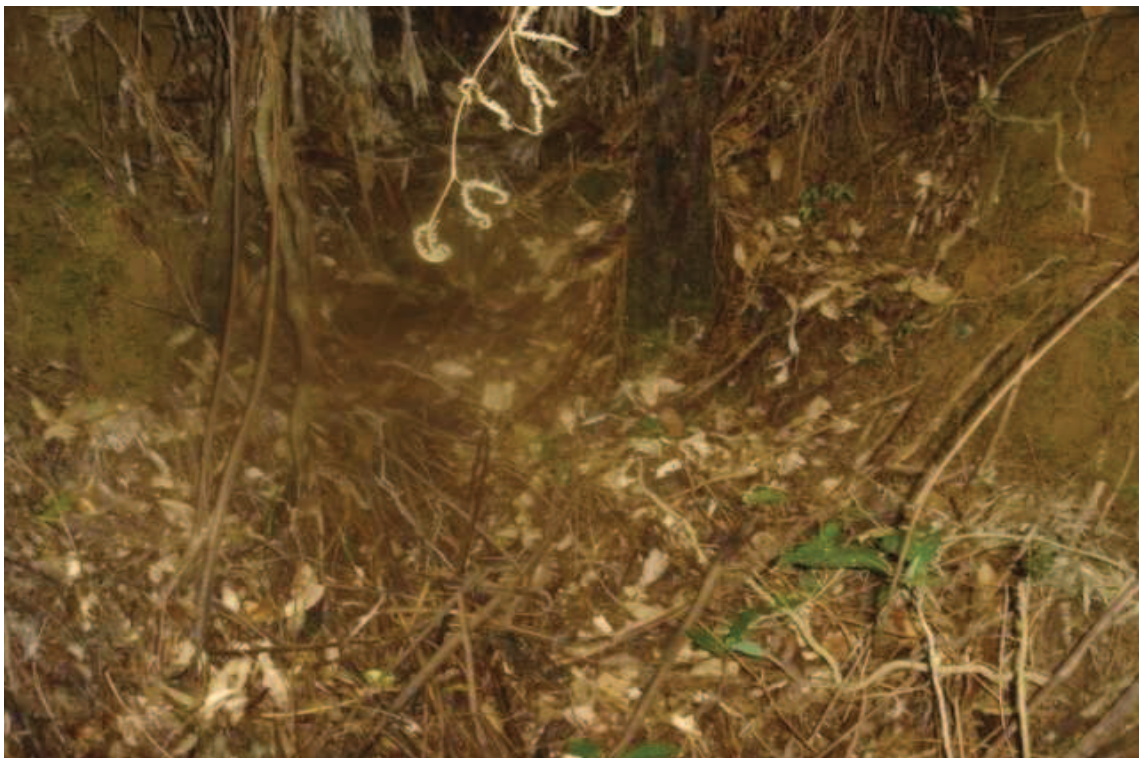
**Figura 33:** BM 05 localizada na área 13 A. Observa-se a obstrução da boca da mina devido a deslizamentos. (Fonte: CANCELIER, 2009)

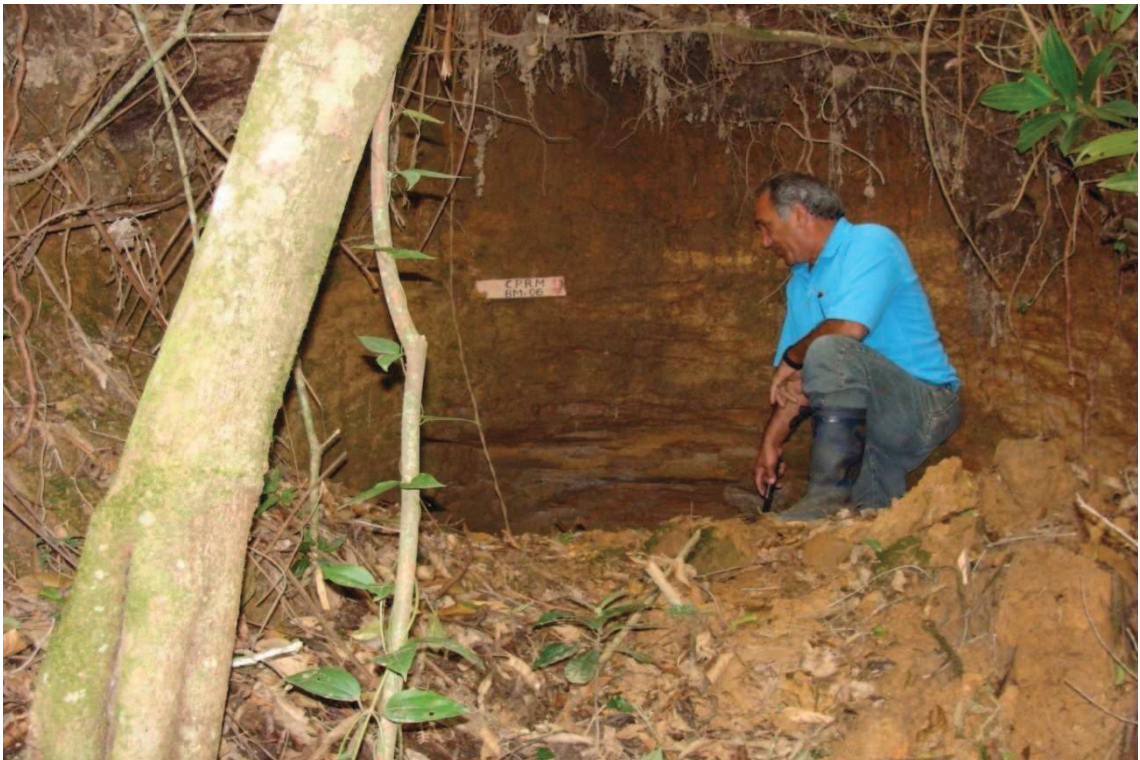
**Figura 34:** BM 06 parcialmente obstruída e com cobertura rochosa aparente. (AMARAL, 2009)

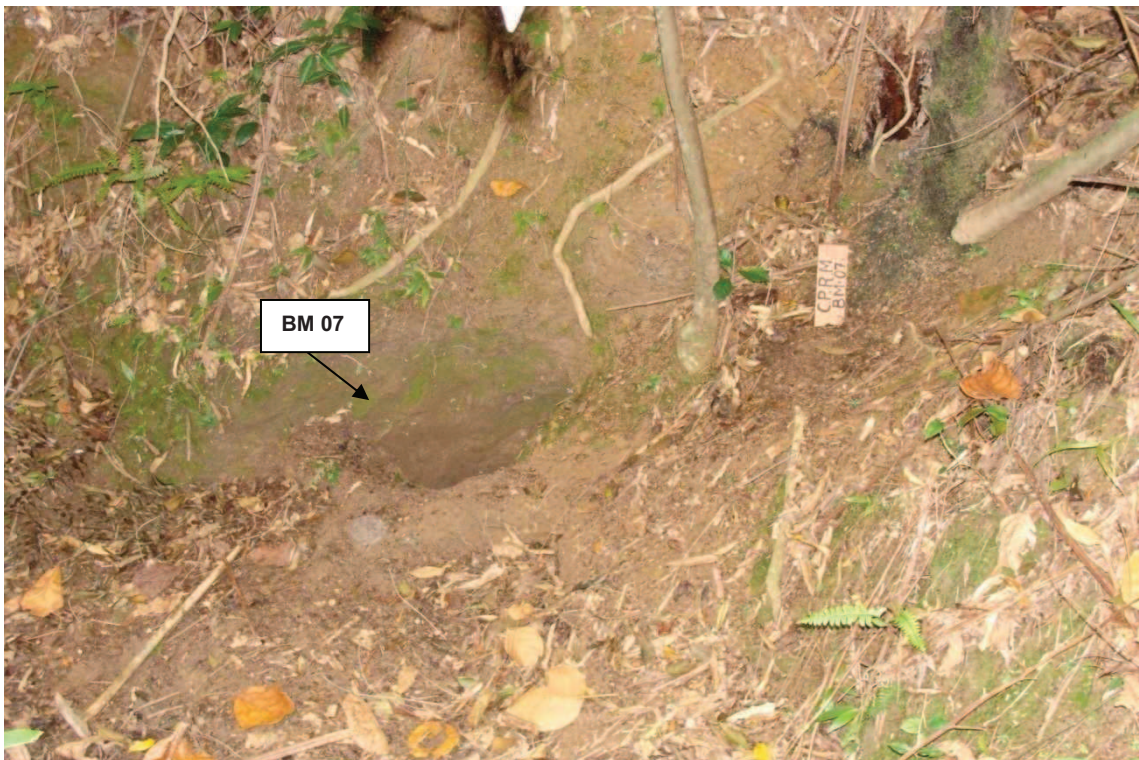
A **Figura 35** mostra a boca da mina quase totalmente obstruída por deslizamentos de terra e solapamentos de rochas.

**Figura 35:** BM 07 quase totalmente obstruída, atuando como área de recarga para o interior da mina. (CANCELIER, 2009)

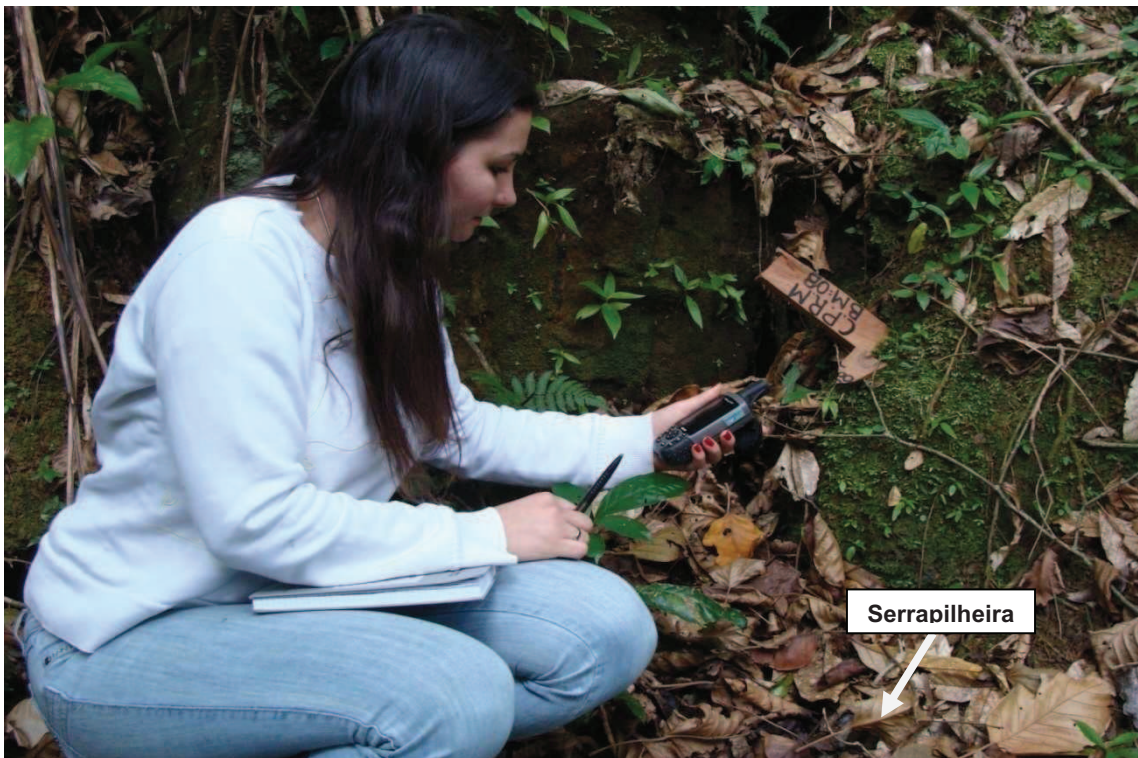
**Figura 36:** BM 08 obstruída, mas exibindo forte evidência de sua existência em meio à vegetação. (AMARAL, 2009)

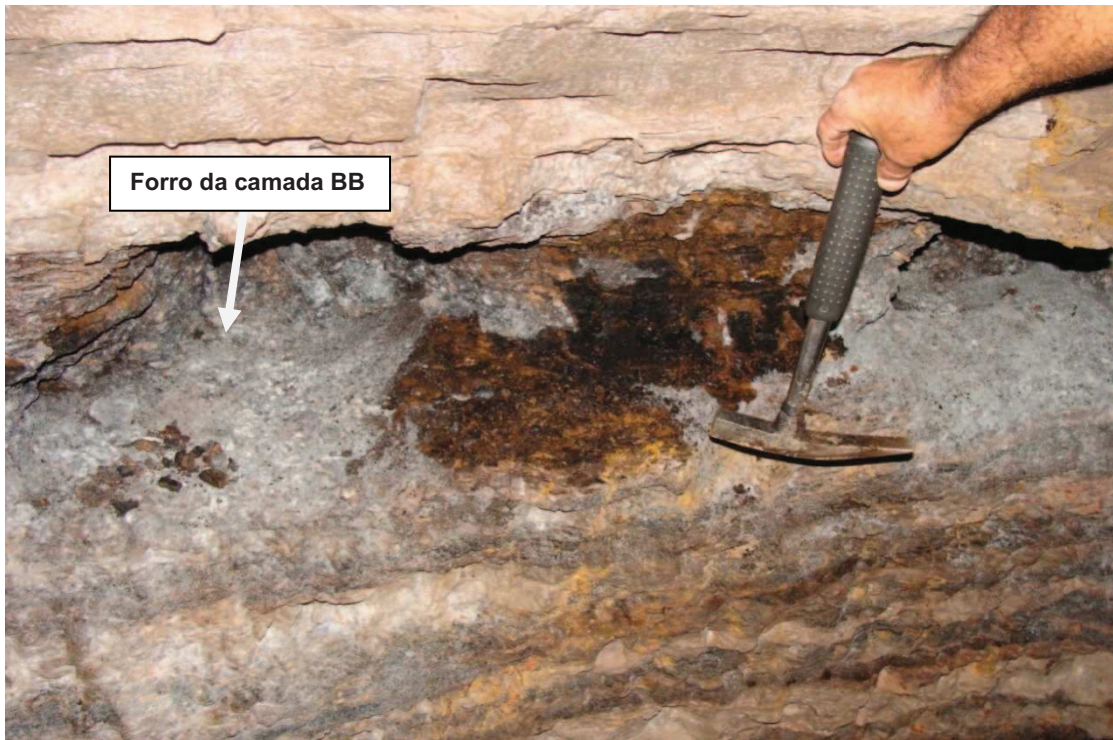
**Figura 38:** Forro alterado da camada de carvão Barro Branco. (Fonte: CANCELIER, 2009)

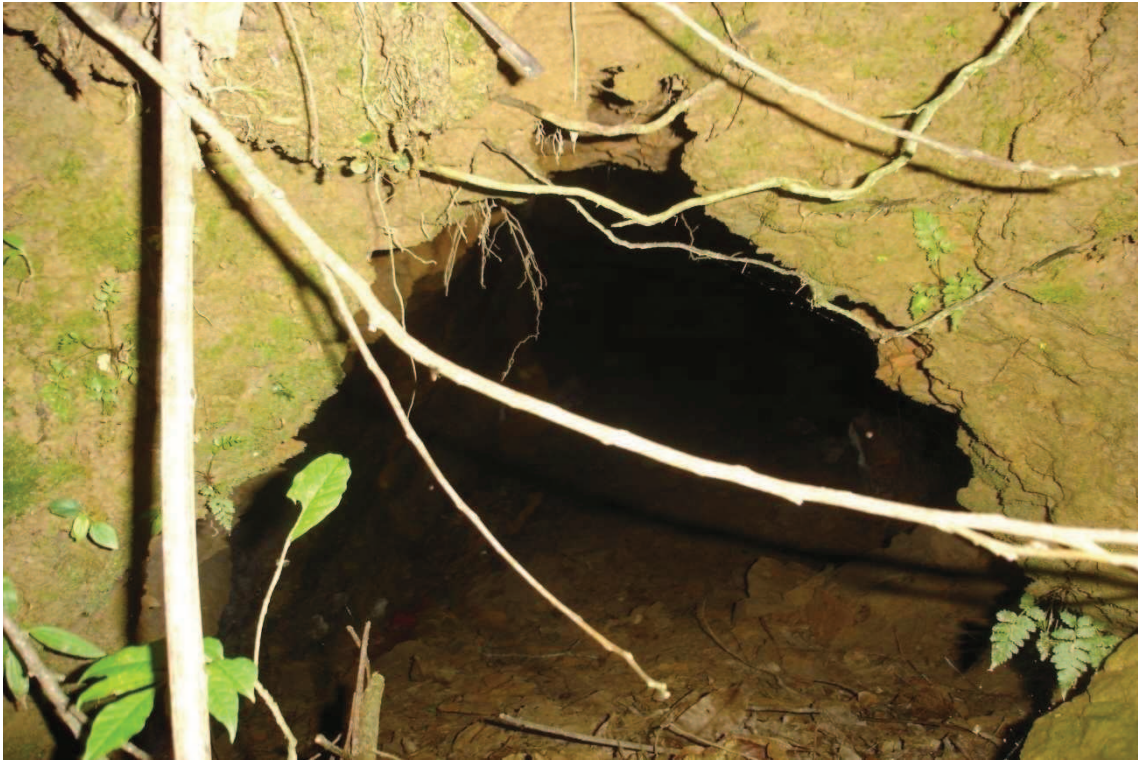
**Figura 39:** BM 100 com evidências de assoreamento da galeria e caimentos. (Fonte: CANCELIER, 2009)
