ANÁLISE DE FALHAS DE MATERIAIS E COMPONENTES

**FALHA DE
PARAFUSO
ALLEN**

Analisar a falha de um Parafuso Allen de cabeça cilíndrica sextavada que é utilizado num filtro hidráulico que controla a espessura do laminador à quente da empresa Novelis, produtora de bobinas de alumínio.

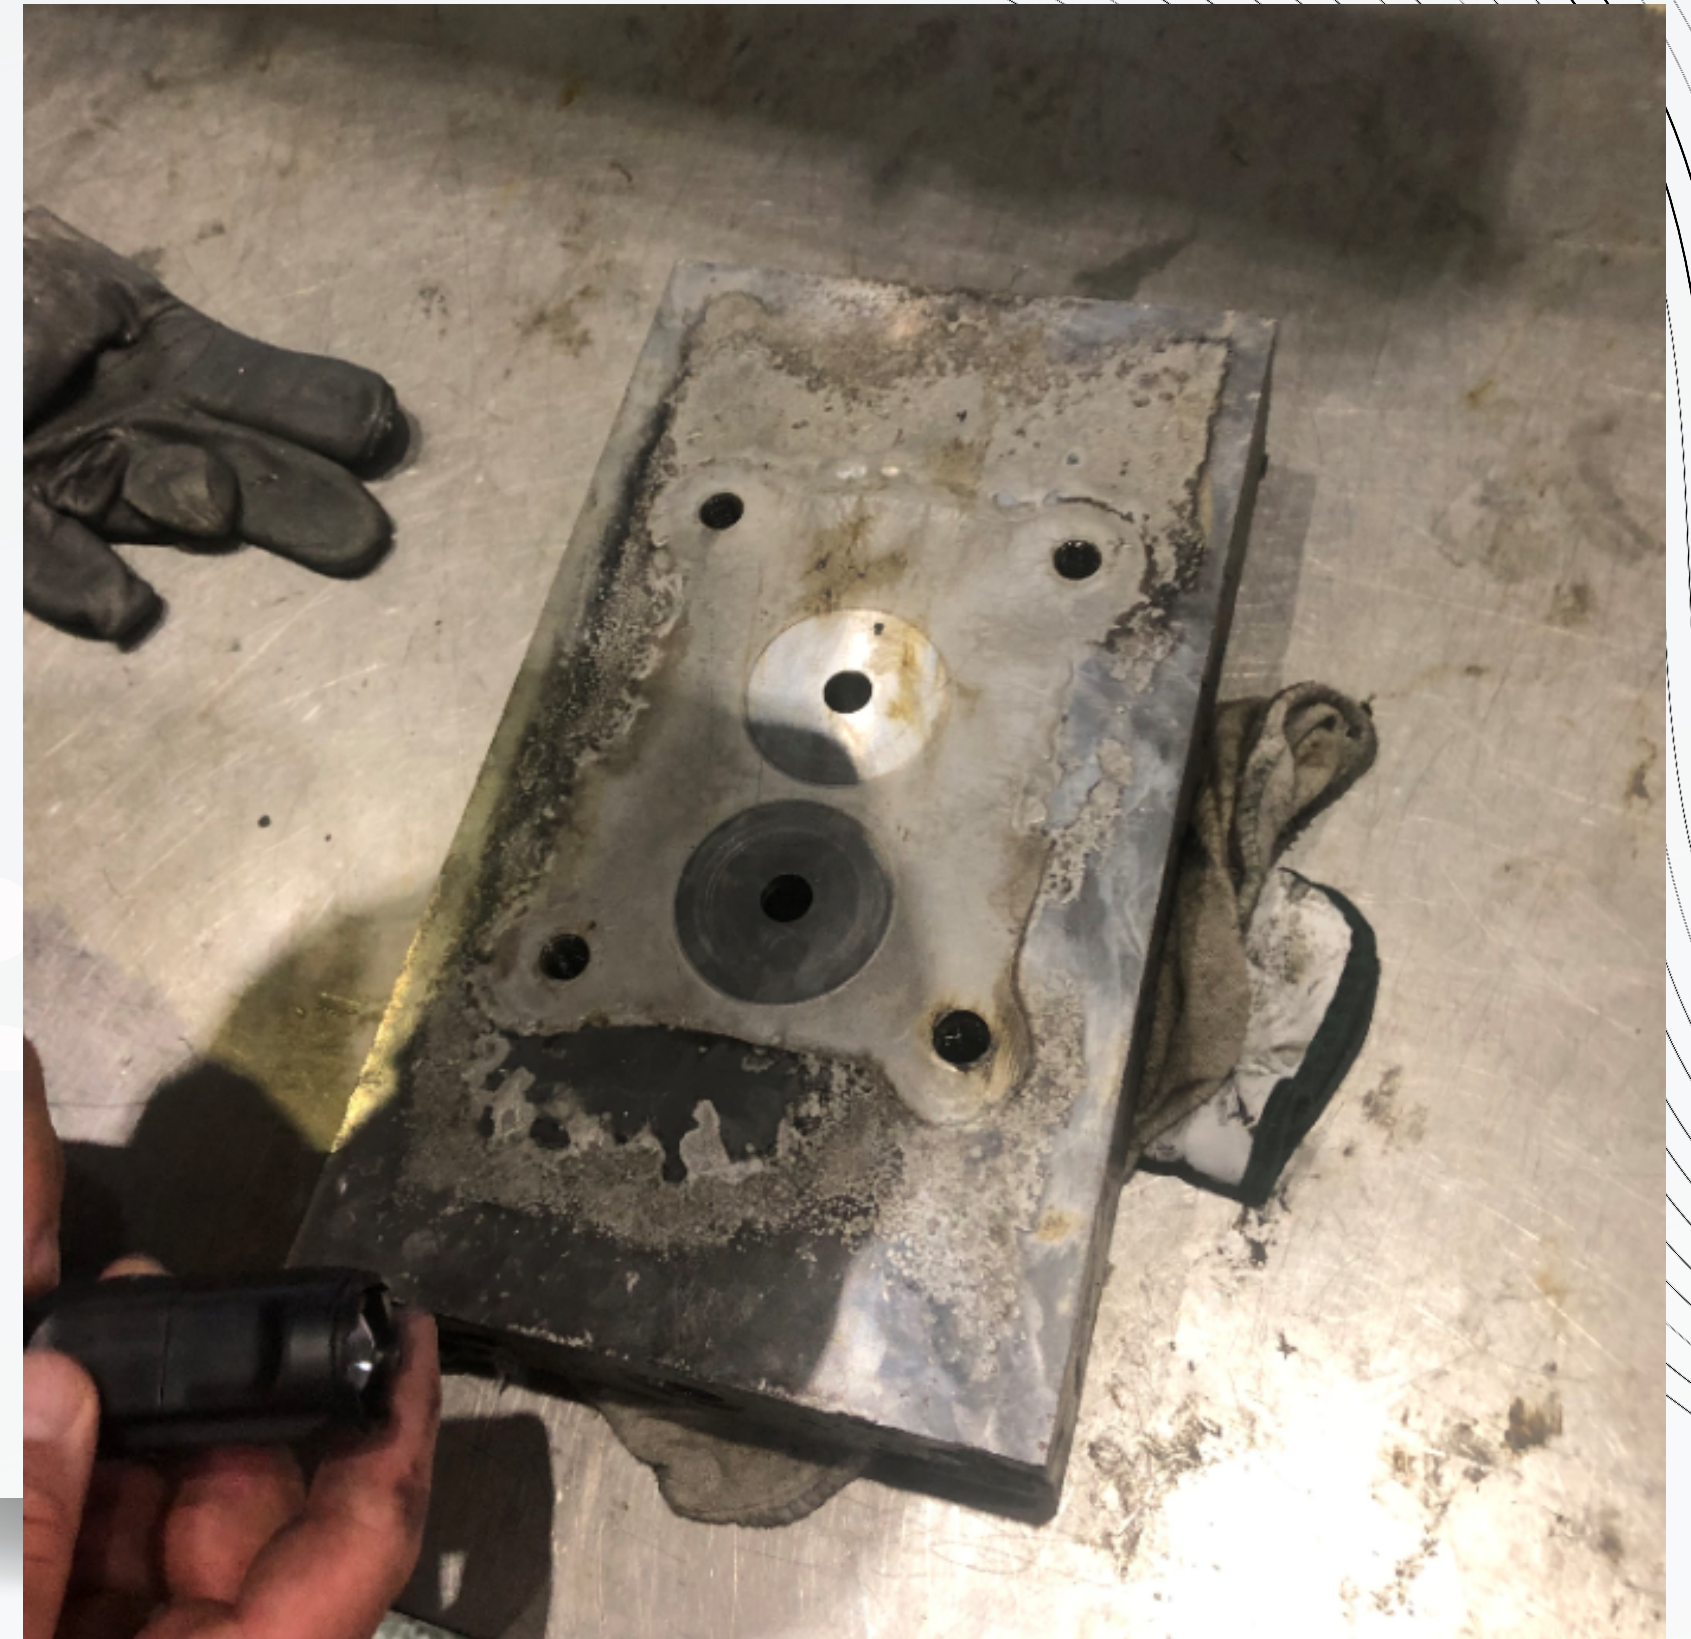
- Uma região do filtro onde teve problema de vazamento de óleo.

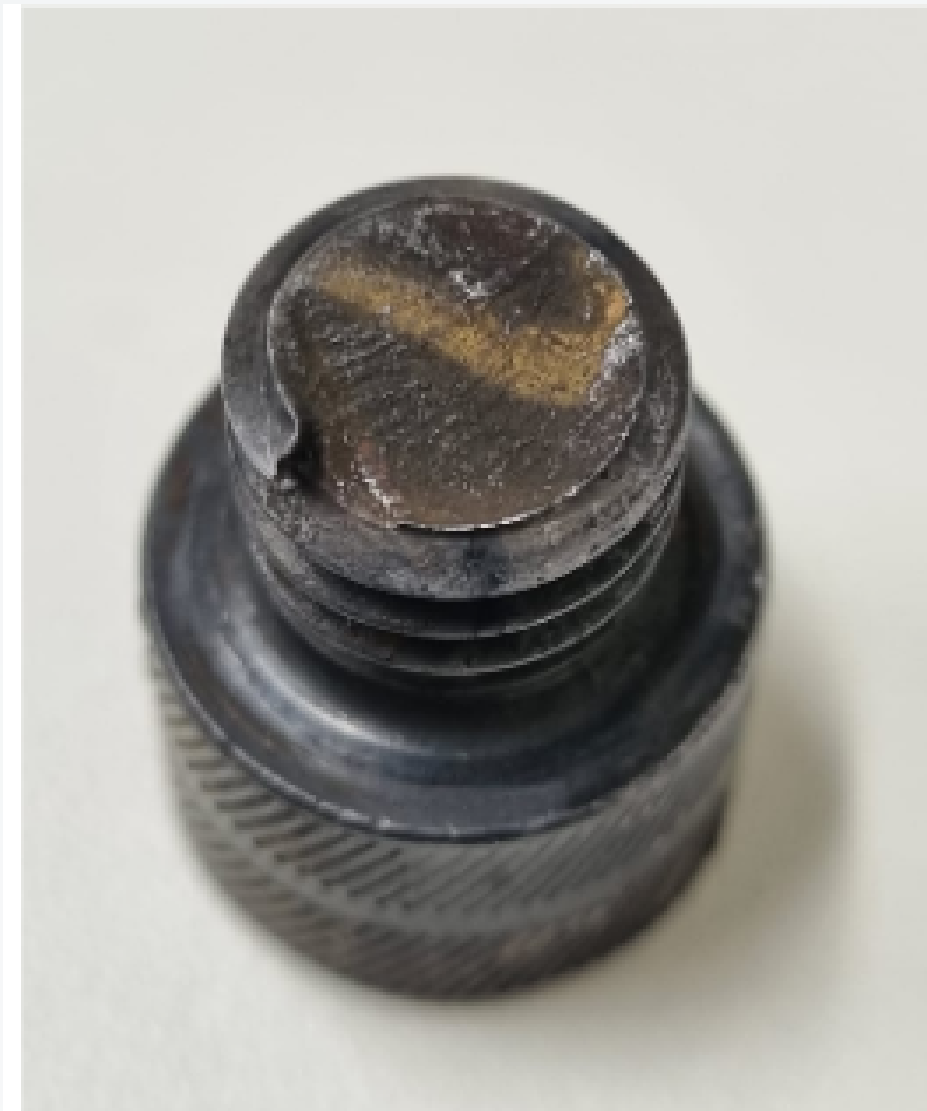
Amostra 1

- Duas amostras do parafuso com indícios de fratura frágil;
- Direção do movimento da trinca é aproximada perpendicular à direção da tensão de tração aplicada e produz uma superfície de fratura relativamente plana: submetidas tensões cíclicas devido ao movimento vibracional do filtro hidráulico e também de forças axiais responsáveis pelo torque aplicado ao longo de sua vida útil.

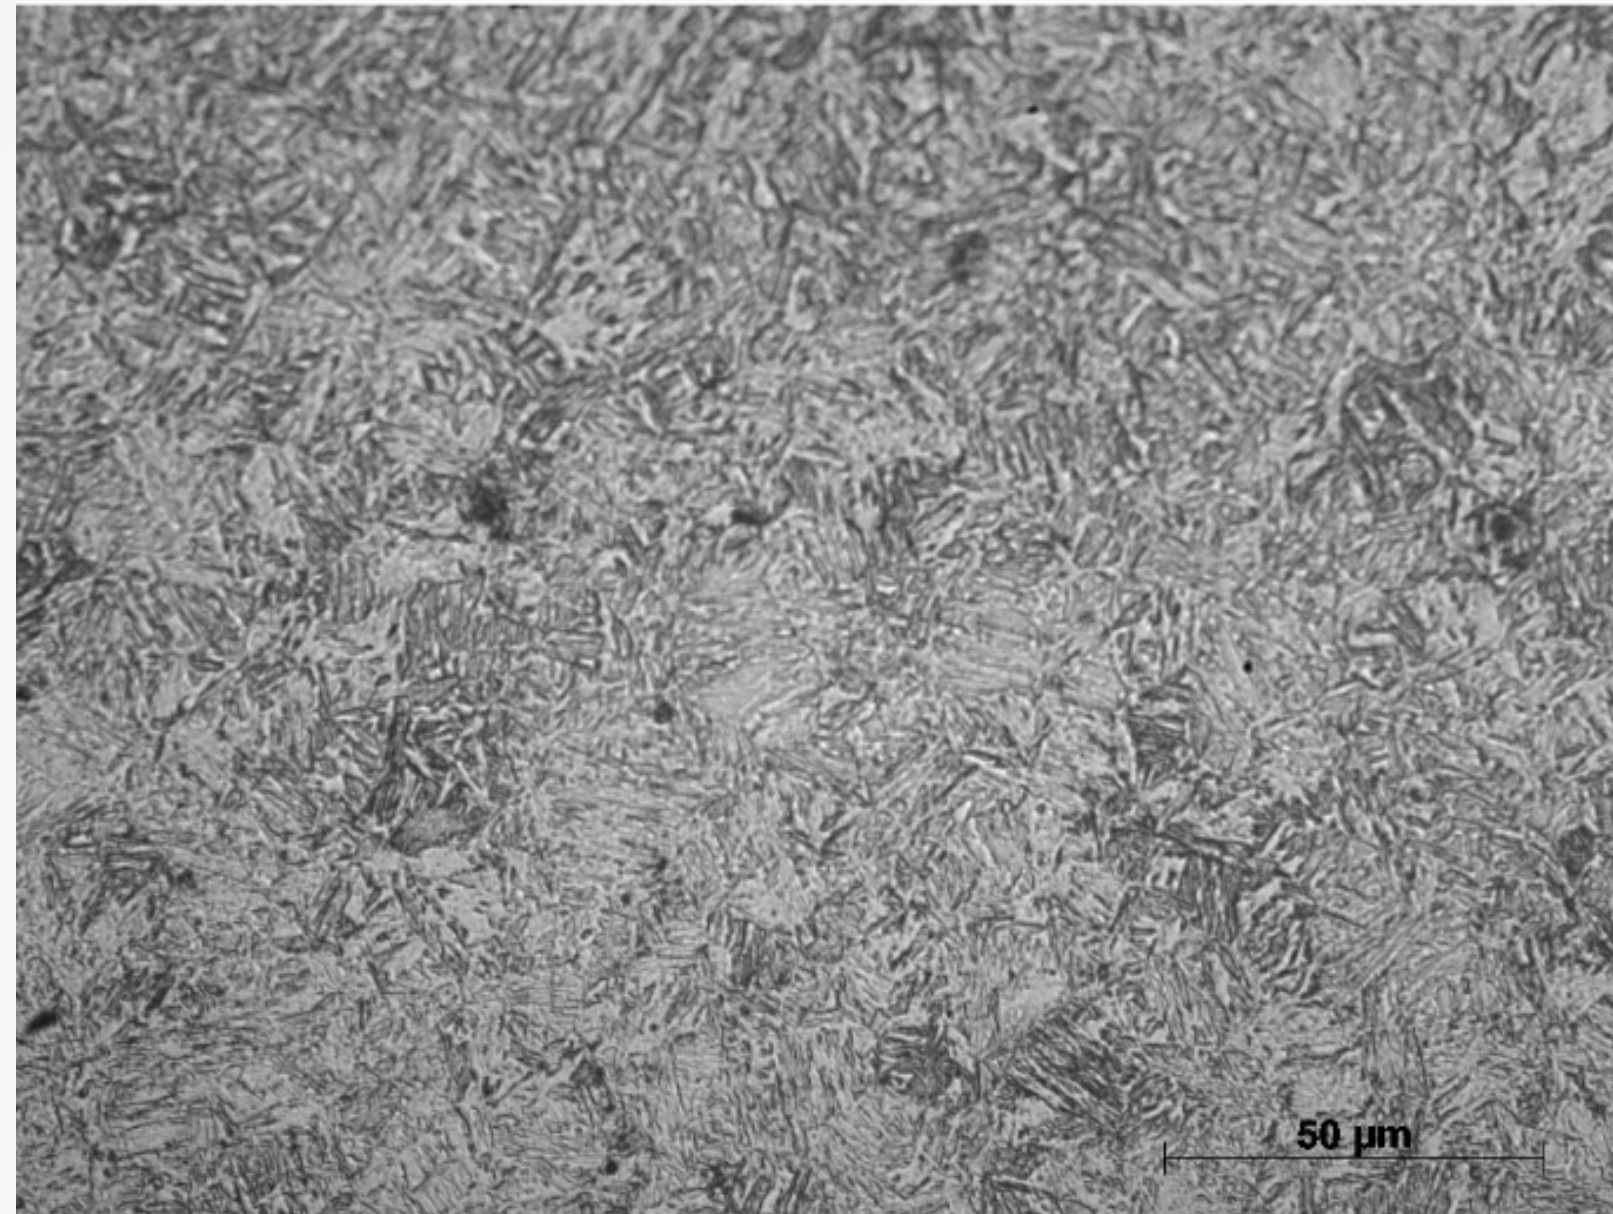
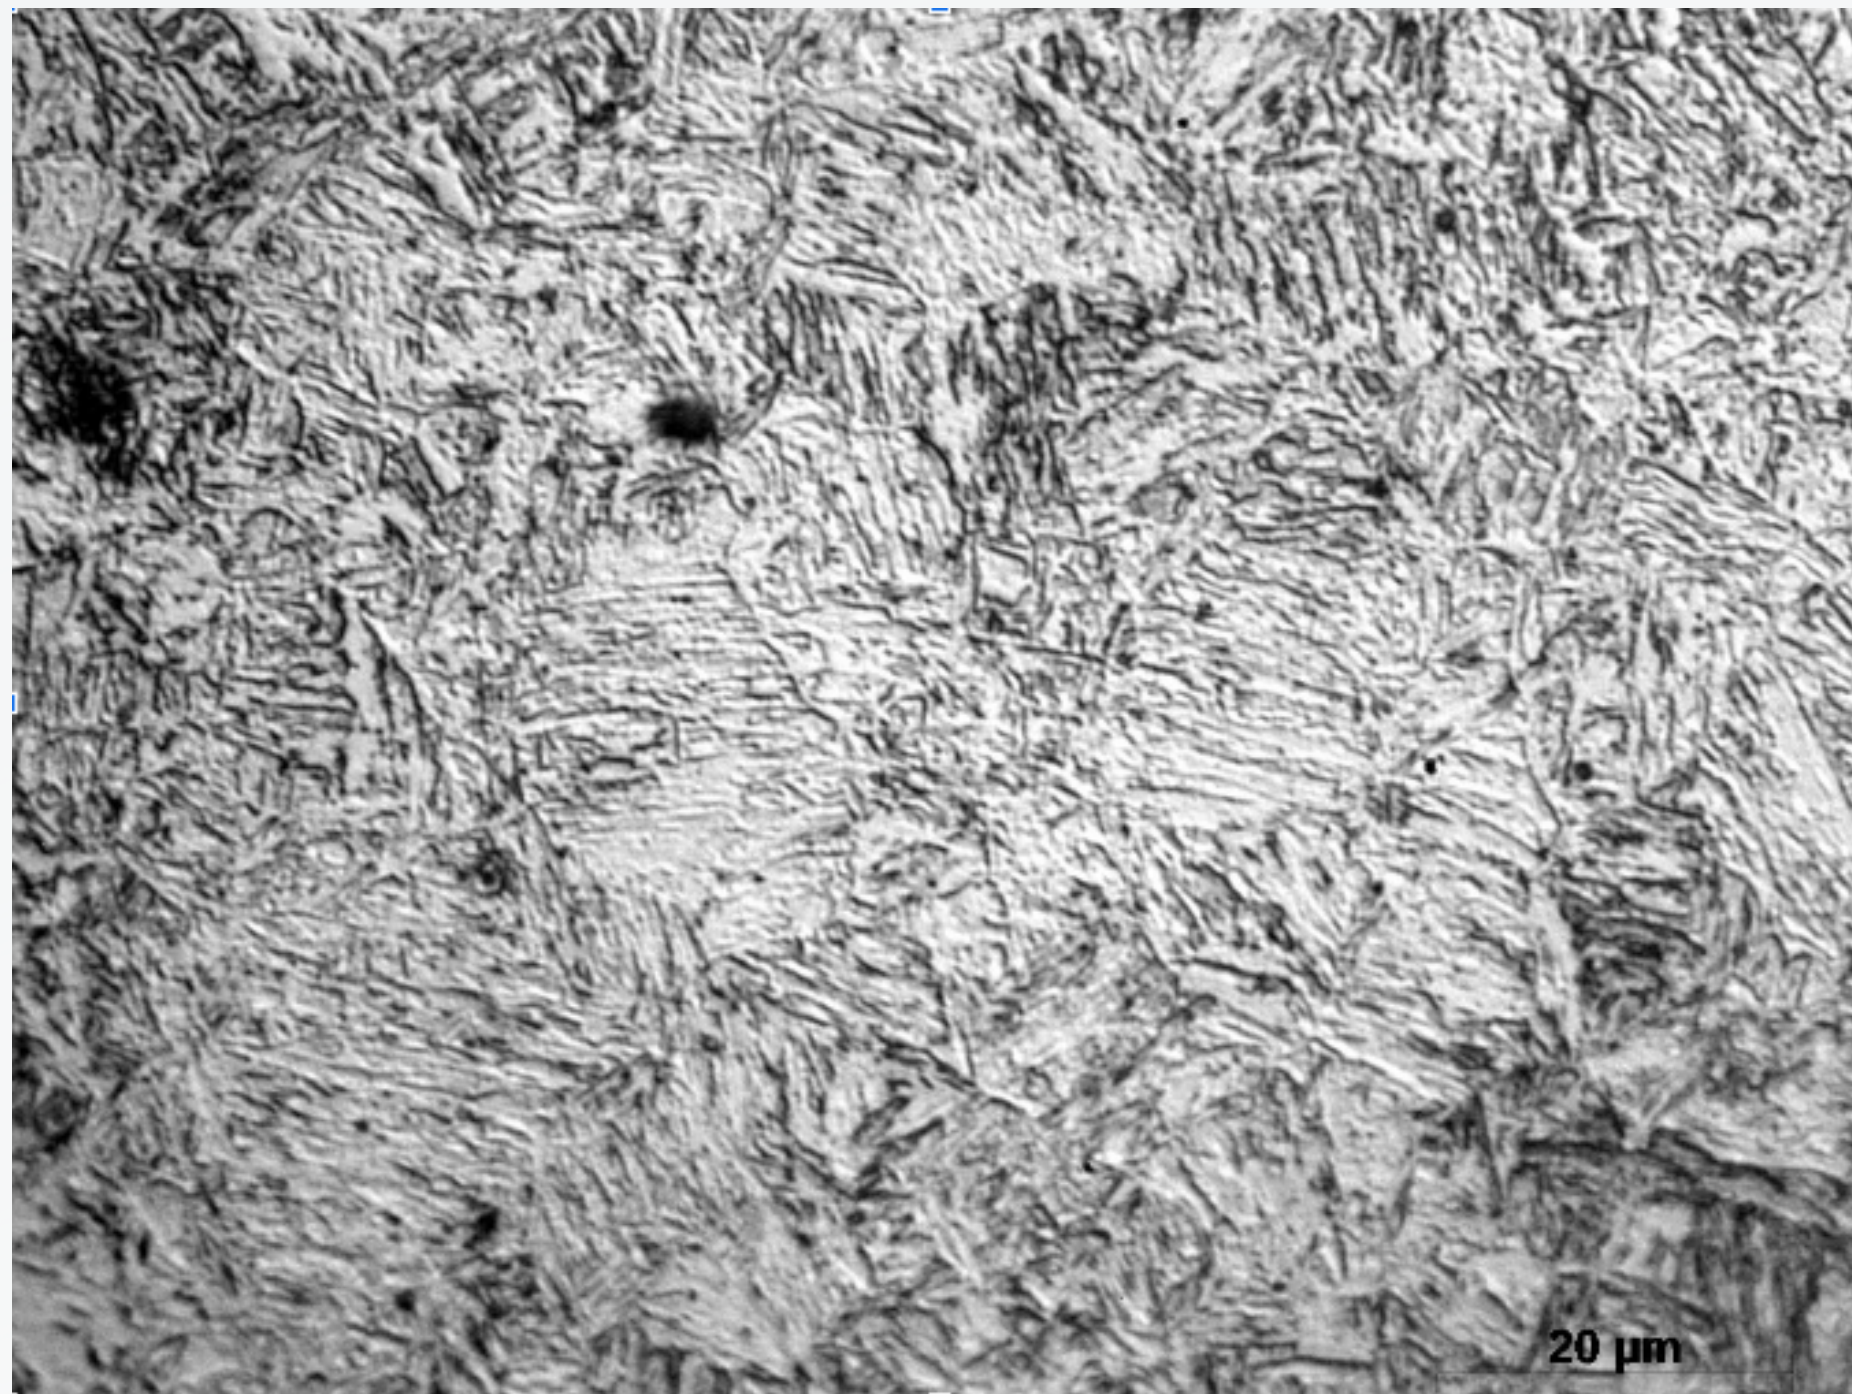
ESTRUTURA MARTENSÍTICA

- Lixamento, polimento e ataque com Nital 2%
- Análise com microscopia óptica;
- Estrutura de agulhas: martensita.

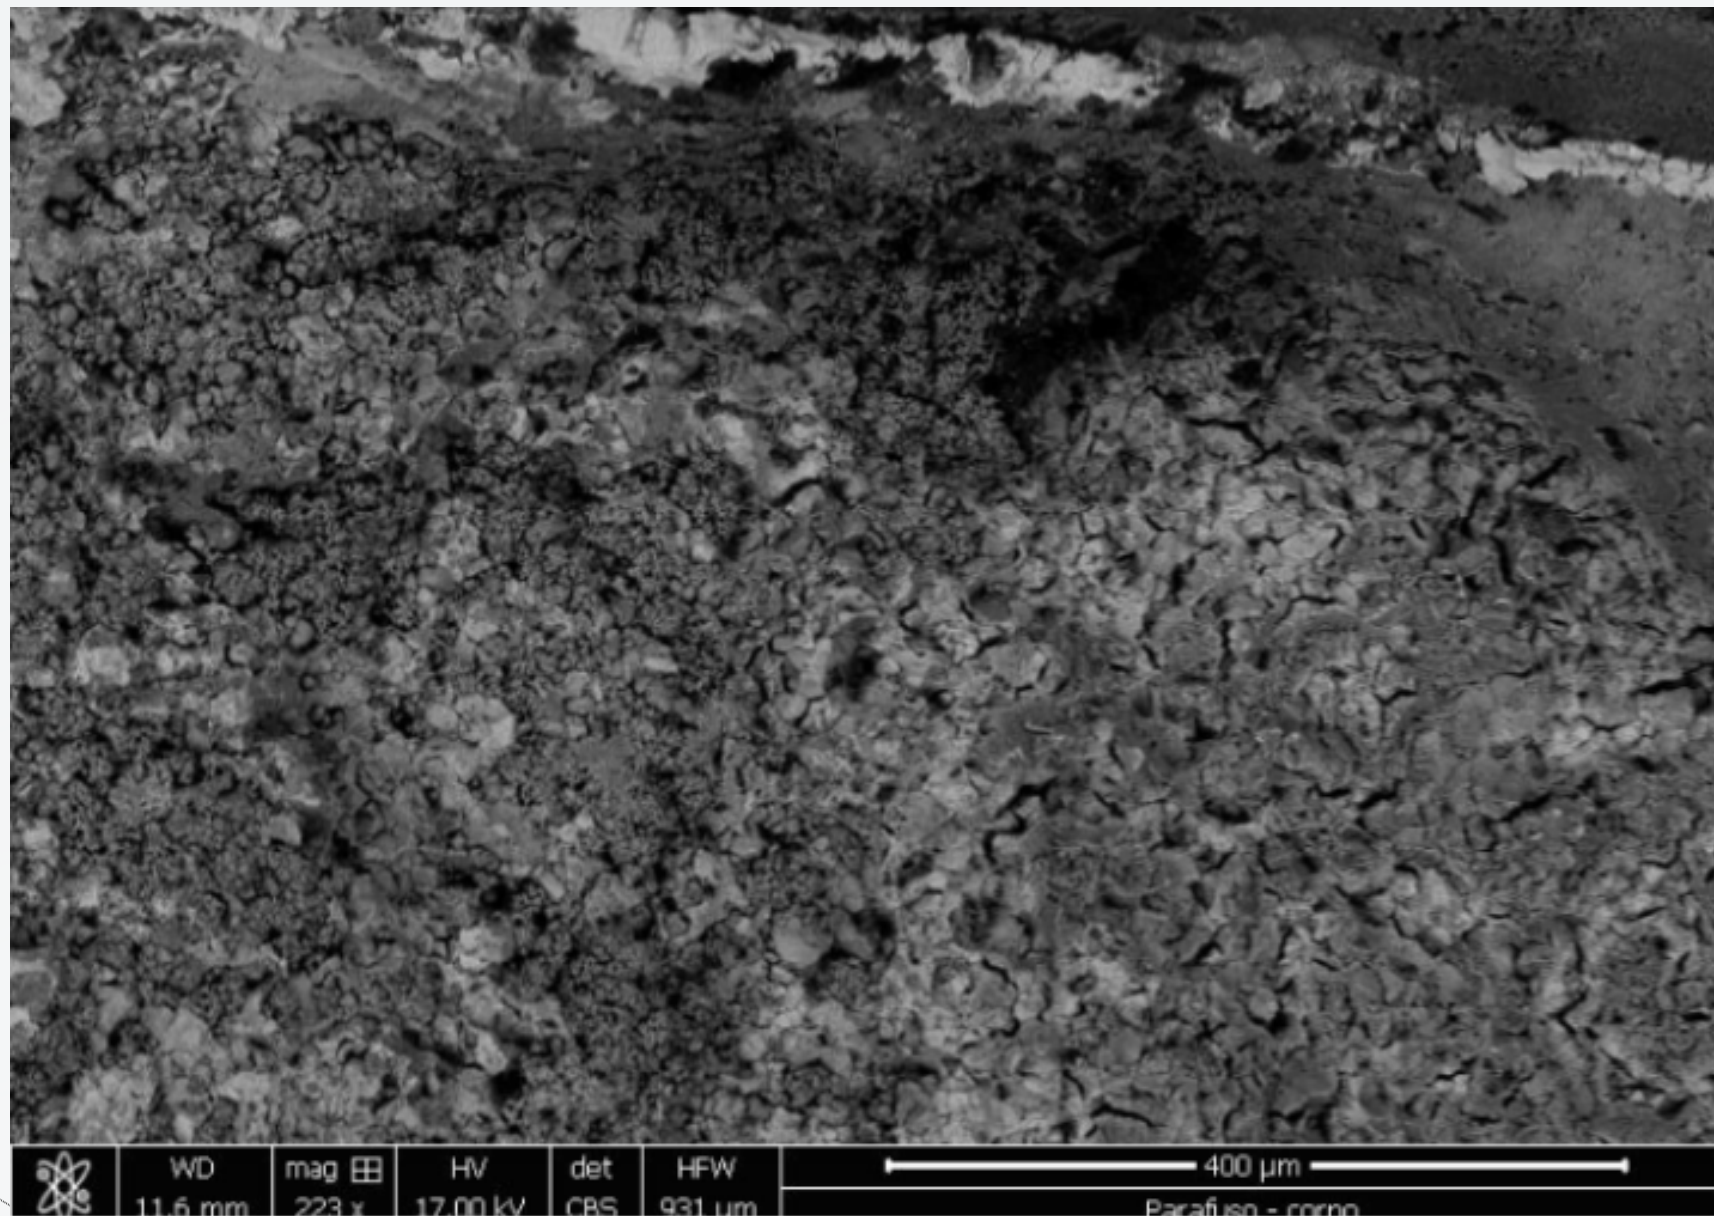
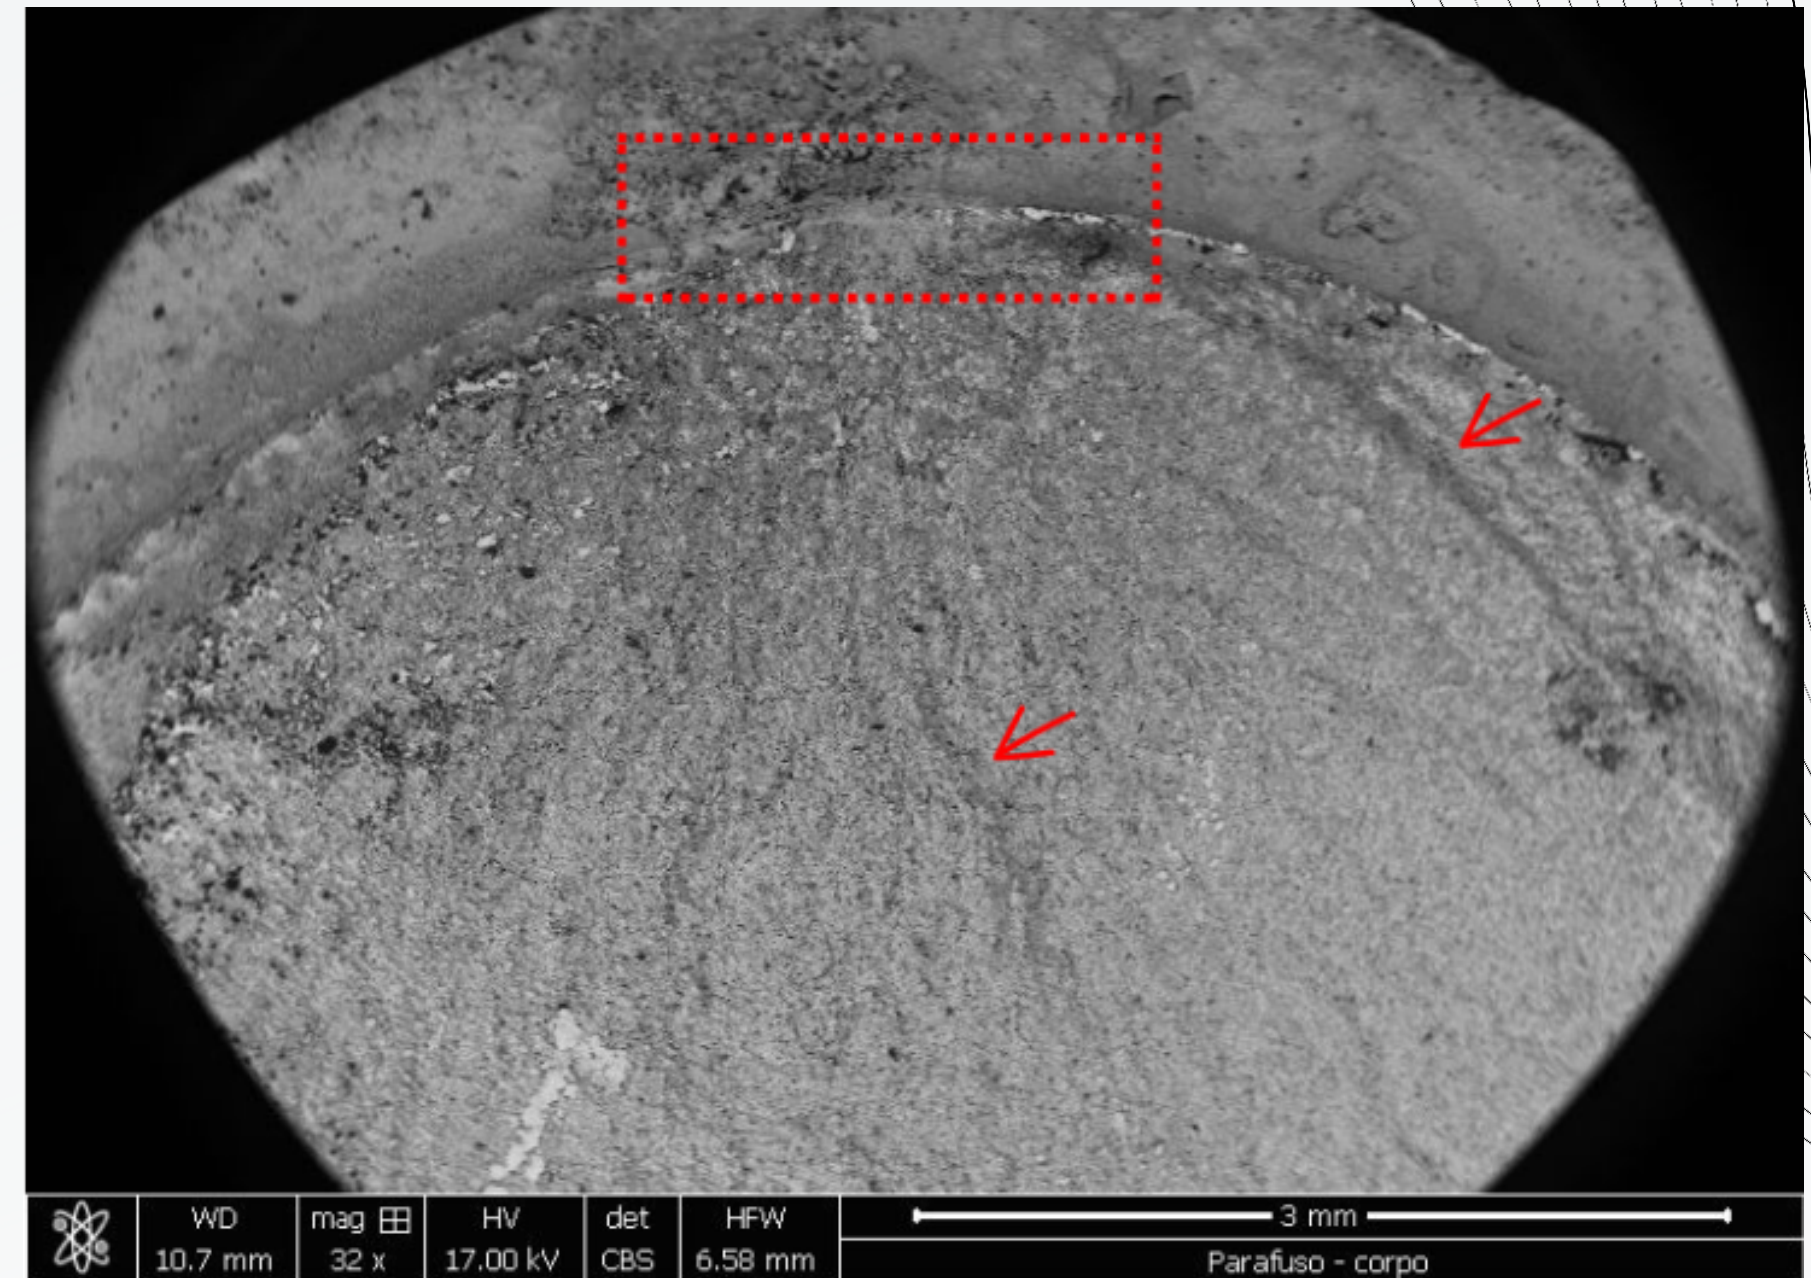
MEV

- Área pontilhada: Nucleação da trinca por tratamento térmico;
- Marcas de sargenta se formando perto do centro da seção transversal da fratura, apontando em direção ao ponto de início da trinca.

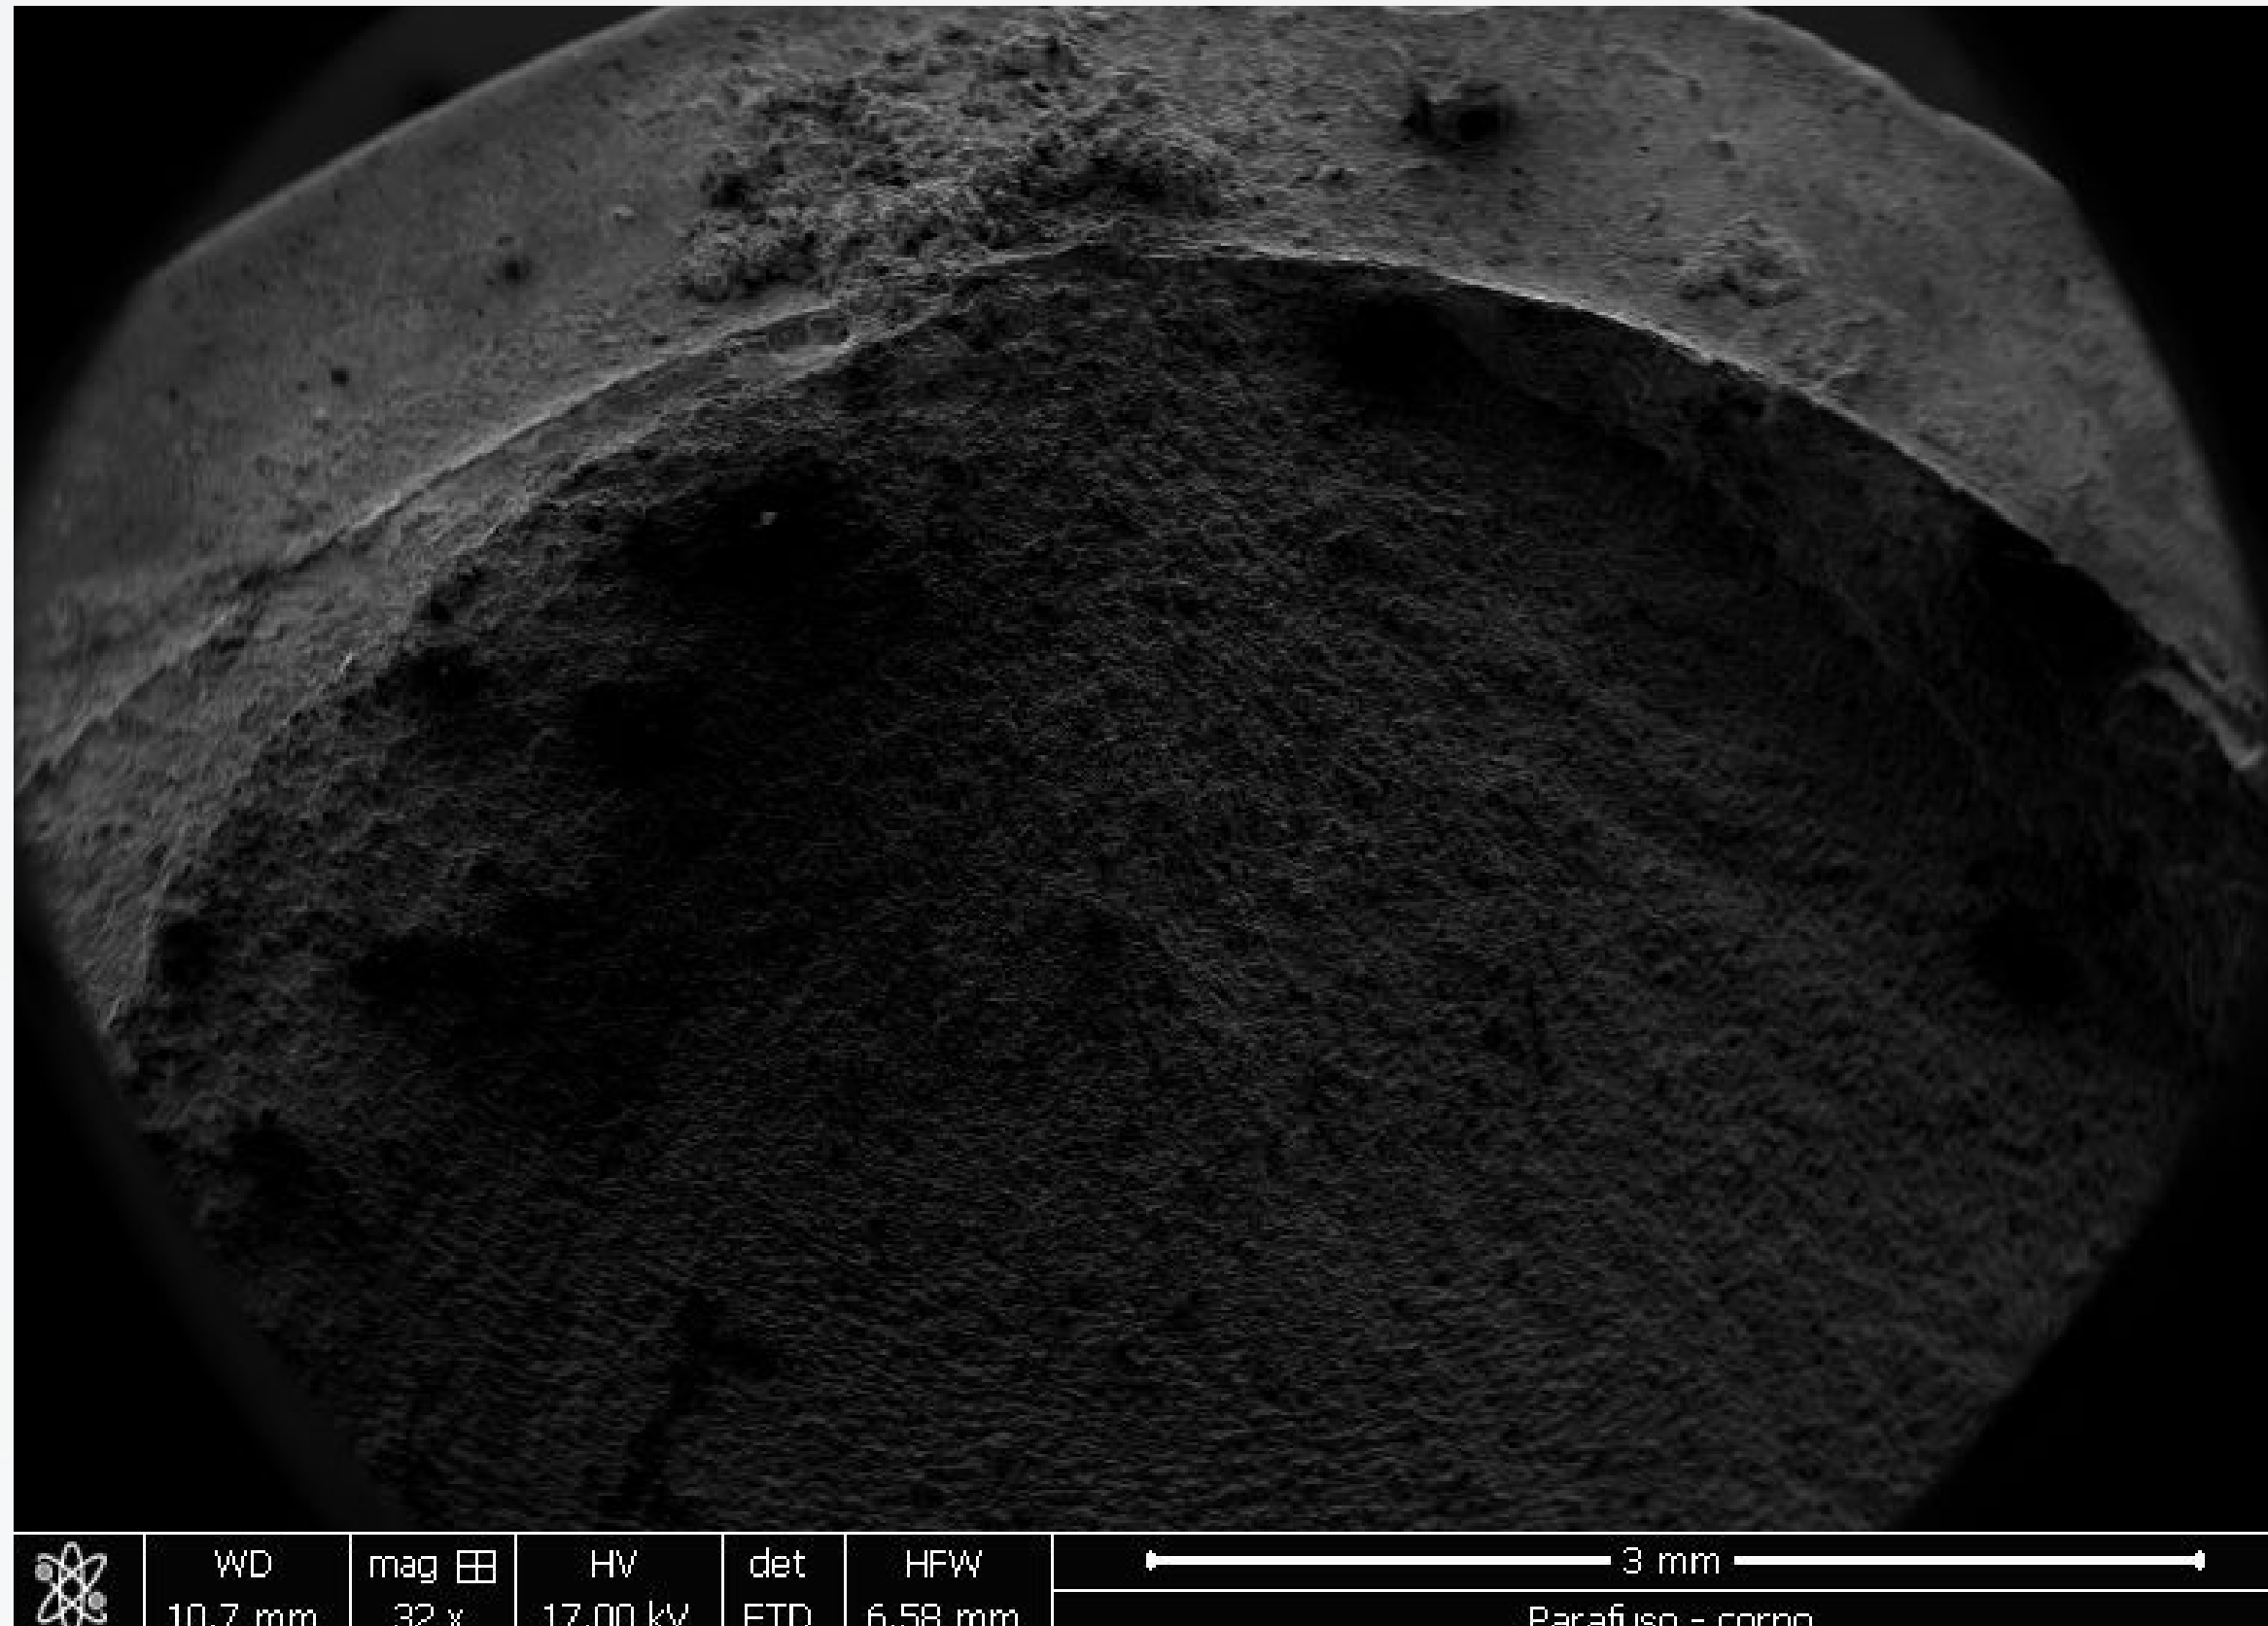
MEV

- Imagem da topografia da região mostrada anteriormente

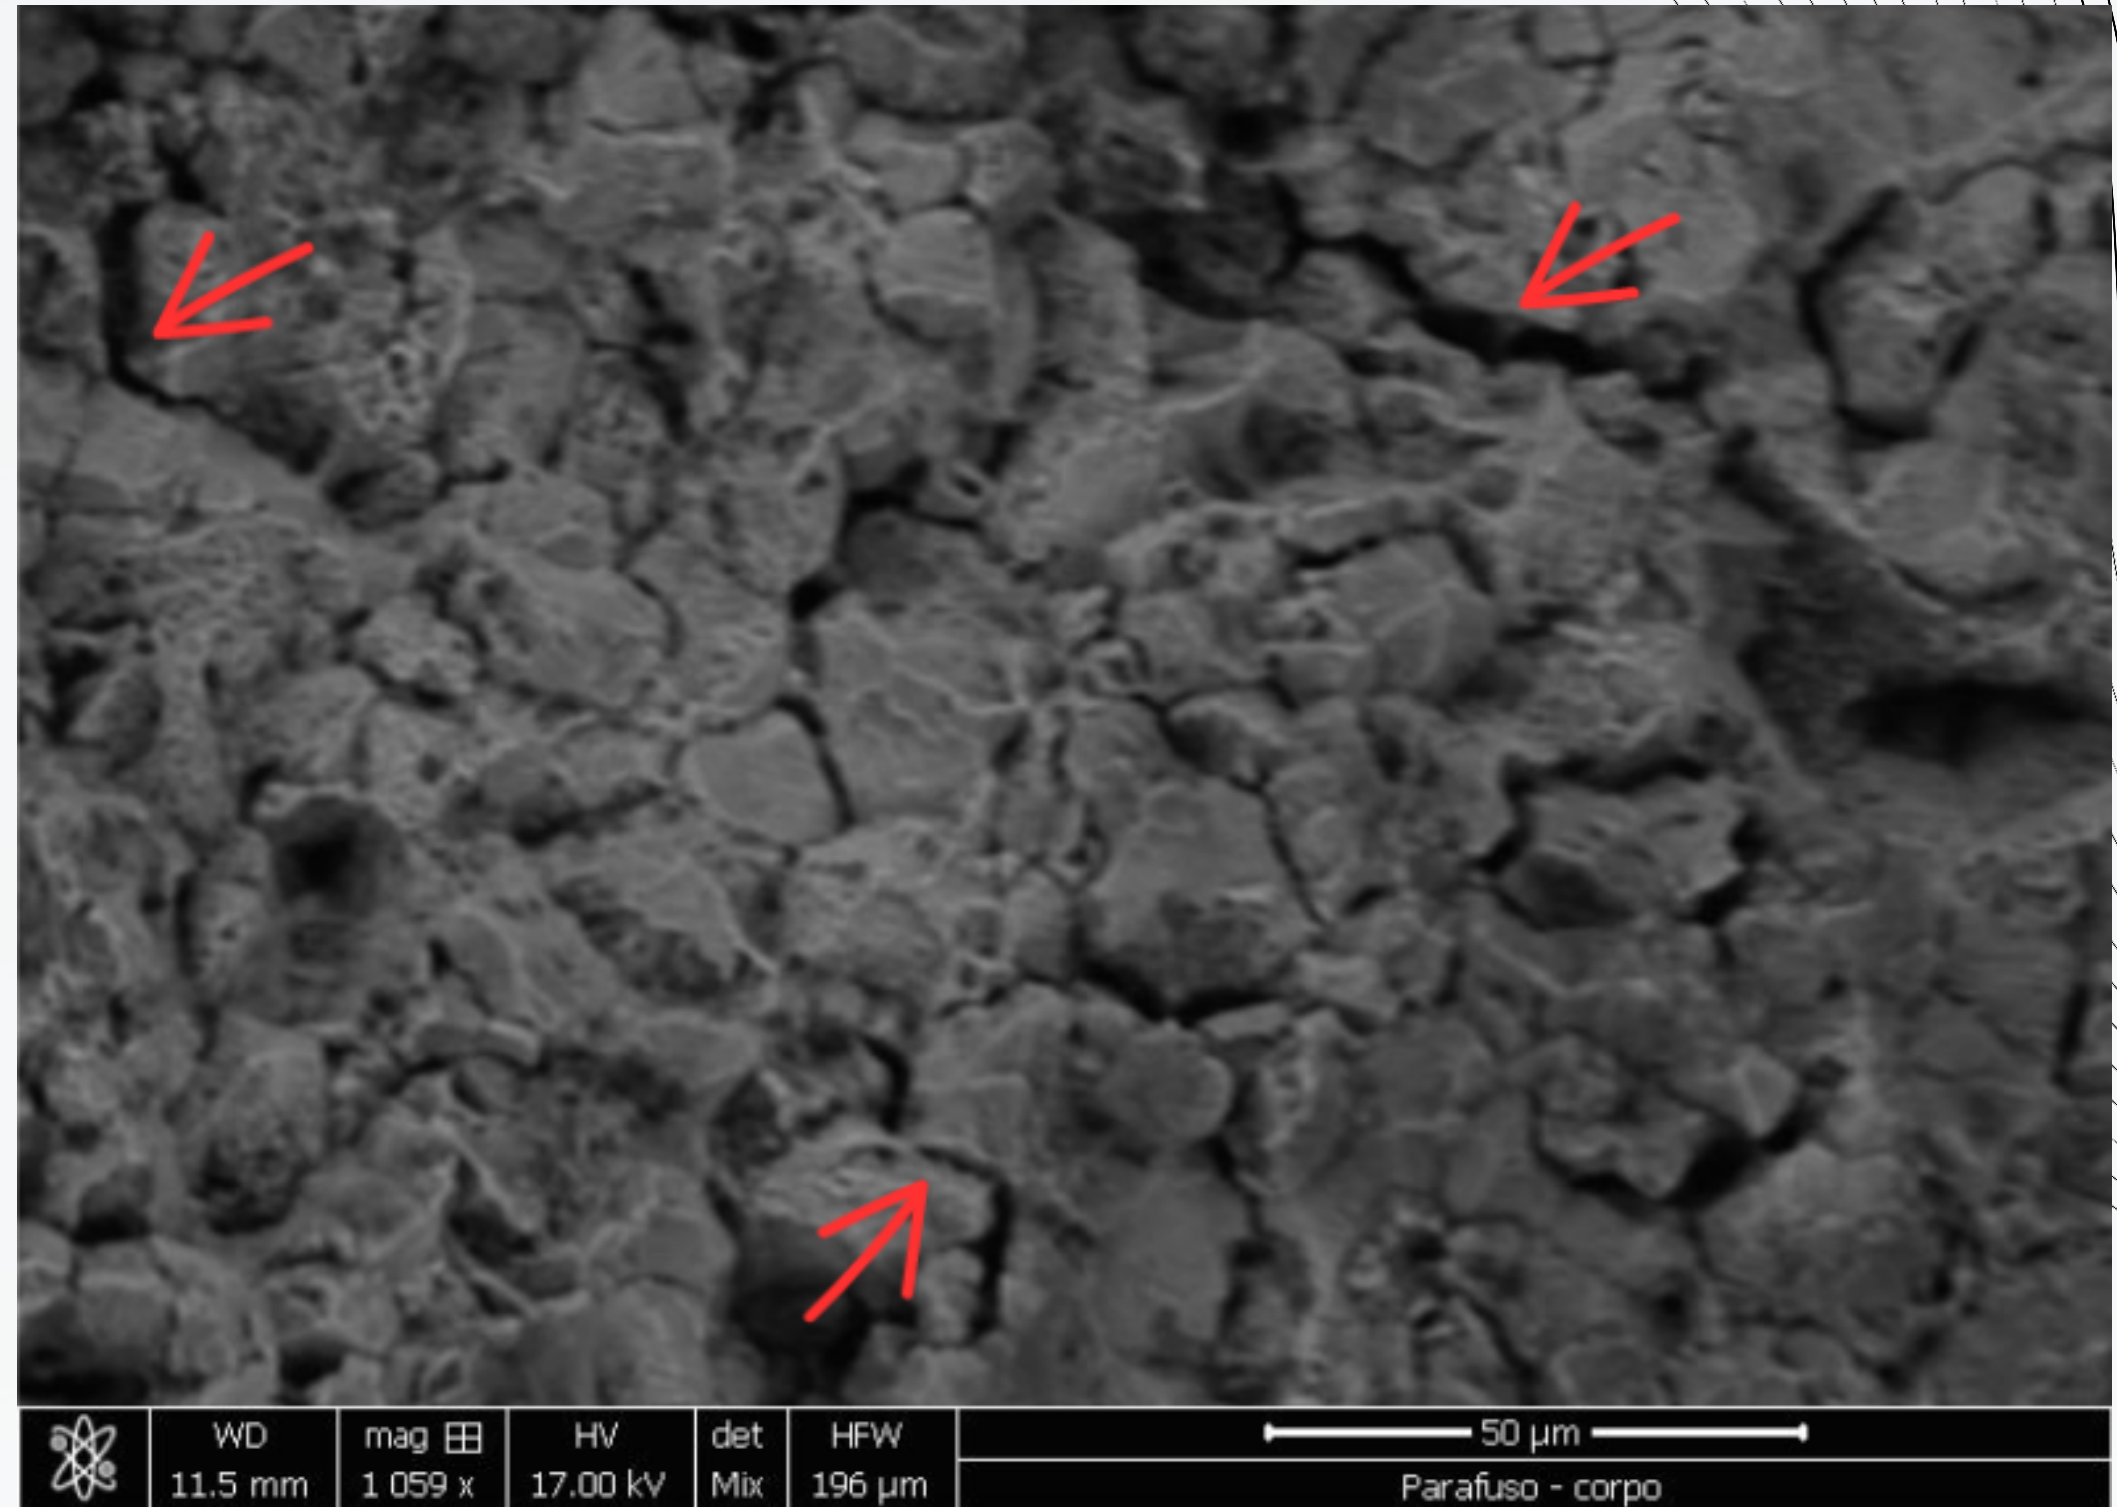
MEV

- Trincas propagadas ao redor dos grãos da microestrutura, caracterizando a corrosão intergranular.

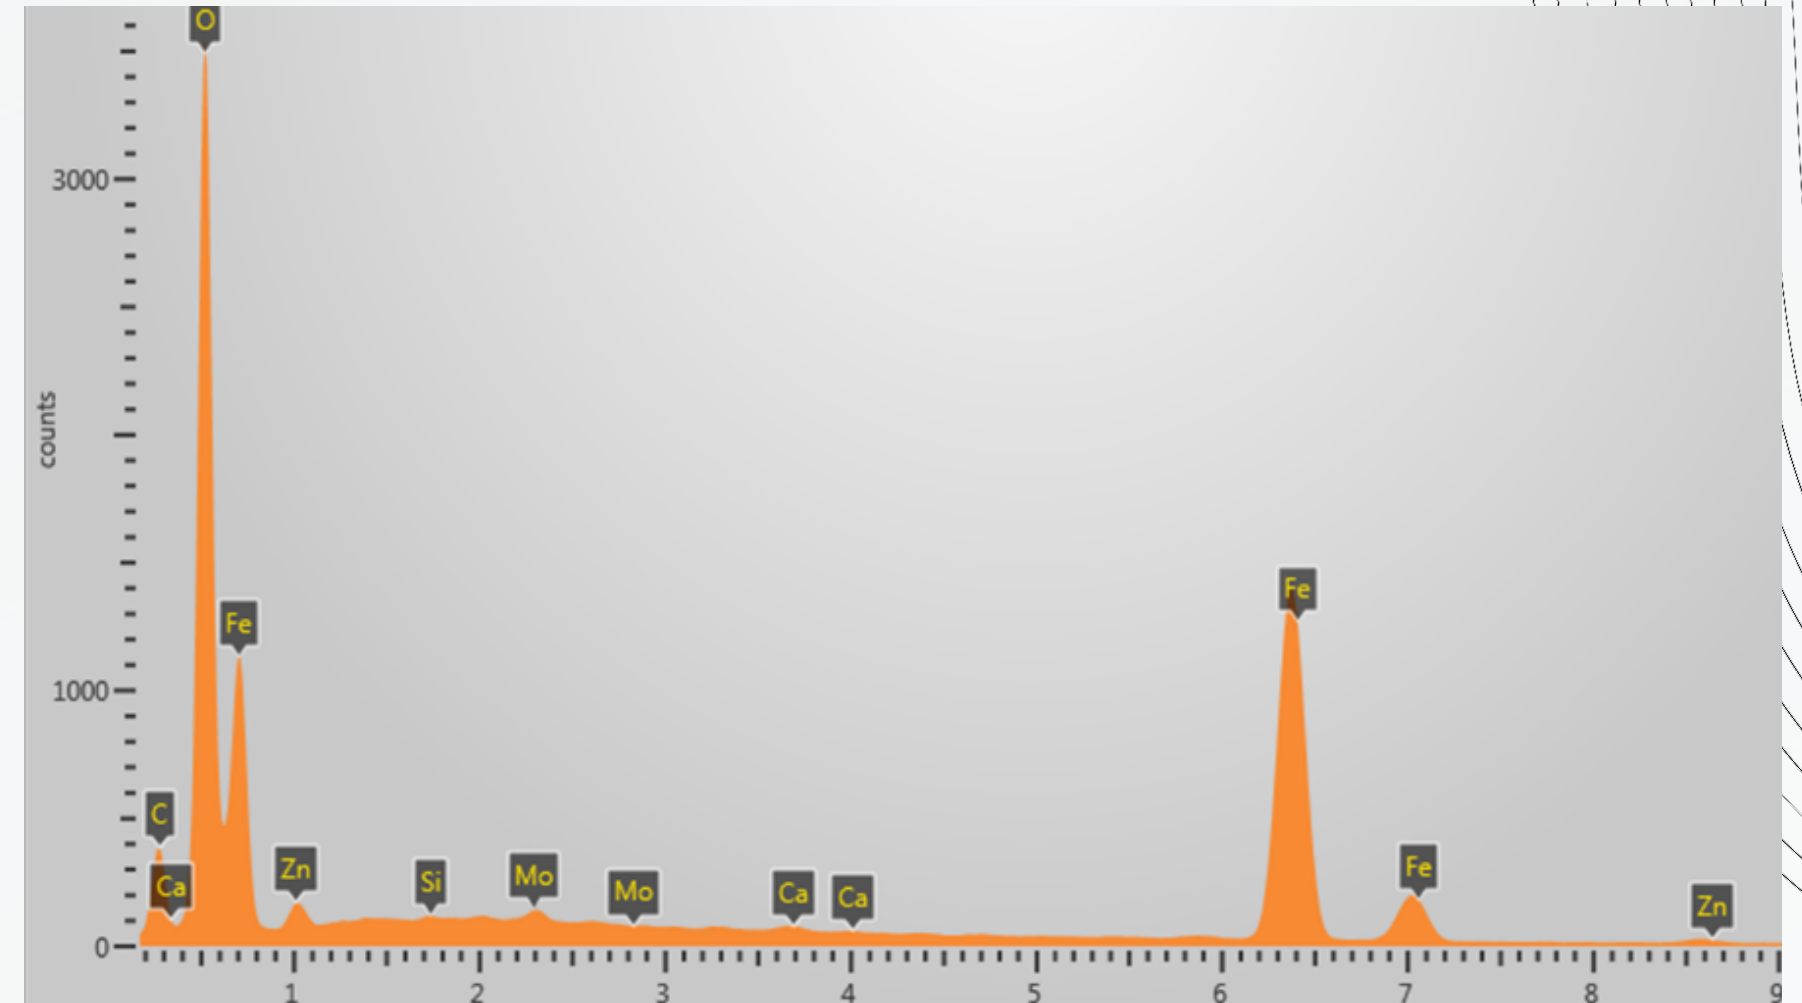
EDS Amostra 2

- Duas espectroscopias: uma da matriz do material composta por Fe, Mn e Mo. A outra da região onde o material apresenta oxidação, podendo ser comprovada pela presença majoritária de **oxigênio**.
