ANÁLISE DE FALHAS DE MATERIAIS E COMPONENTES

**FALHA DE
PARAFUSO
ALLEN**

Analisar a falha de um Parafuso Allen de cabeça cilíndrica sextavada que é utilizado num filtro hidráulico que controla a espessura do laminador à quente da empresa Novelis, produtora de bobinas de alumínio.

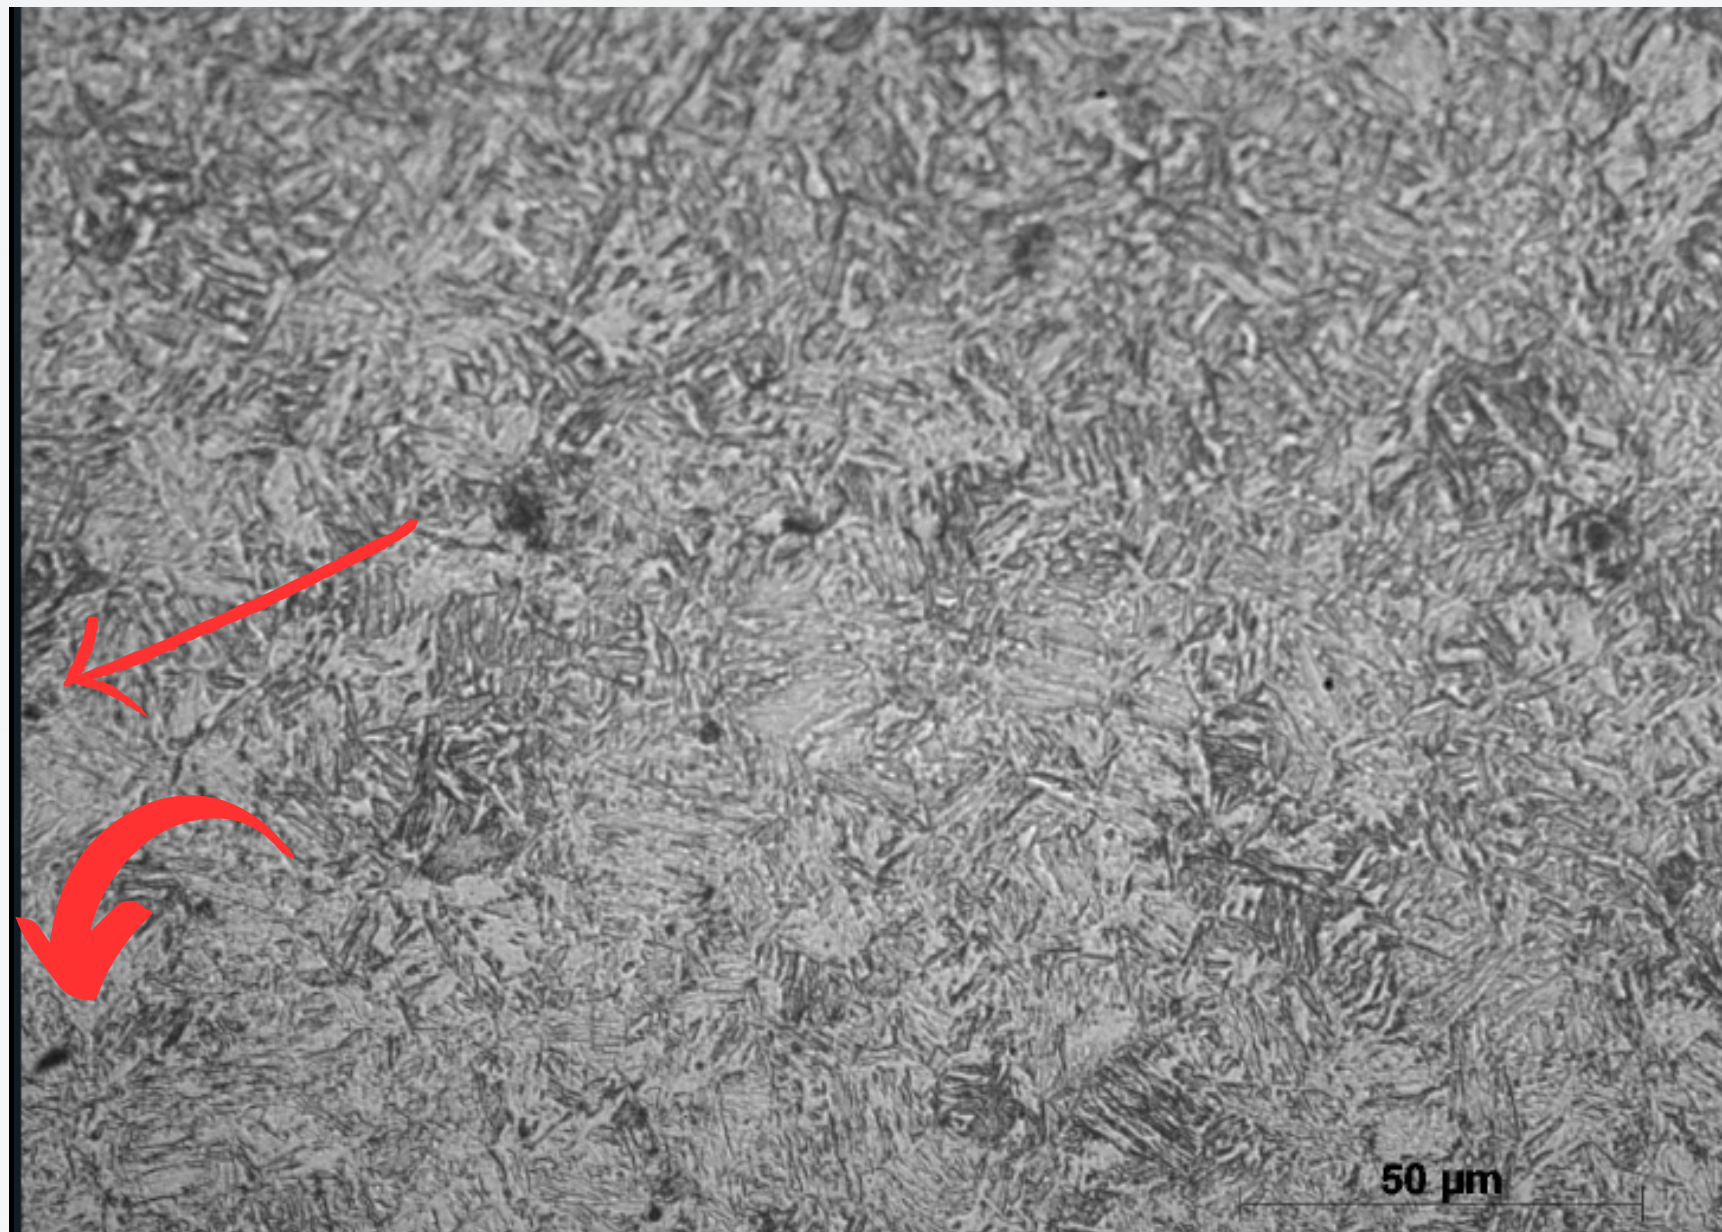
- além disso, a presença anormal de poros é caracterizada por um tratamento térmico inadequado. Sendo possivelmente um revenimento fora do tempo, e um resfriamento não adequado.
- O ambiente corrosivo somado a um tratamento térmico inadequado, findou-se por gerar uma fratura frágil no parafuso.

porosidades na martensita - Microscópio Óptico

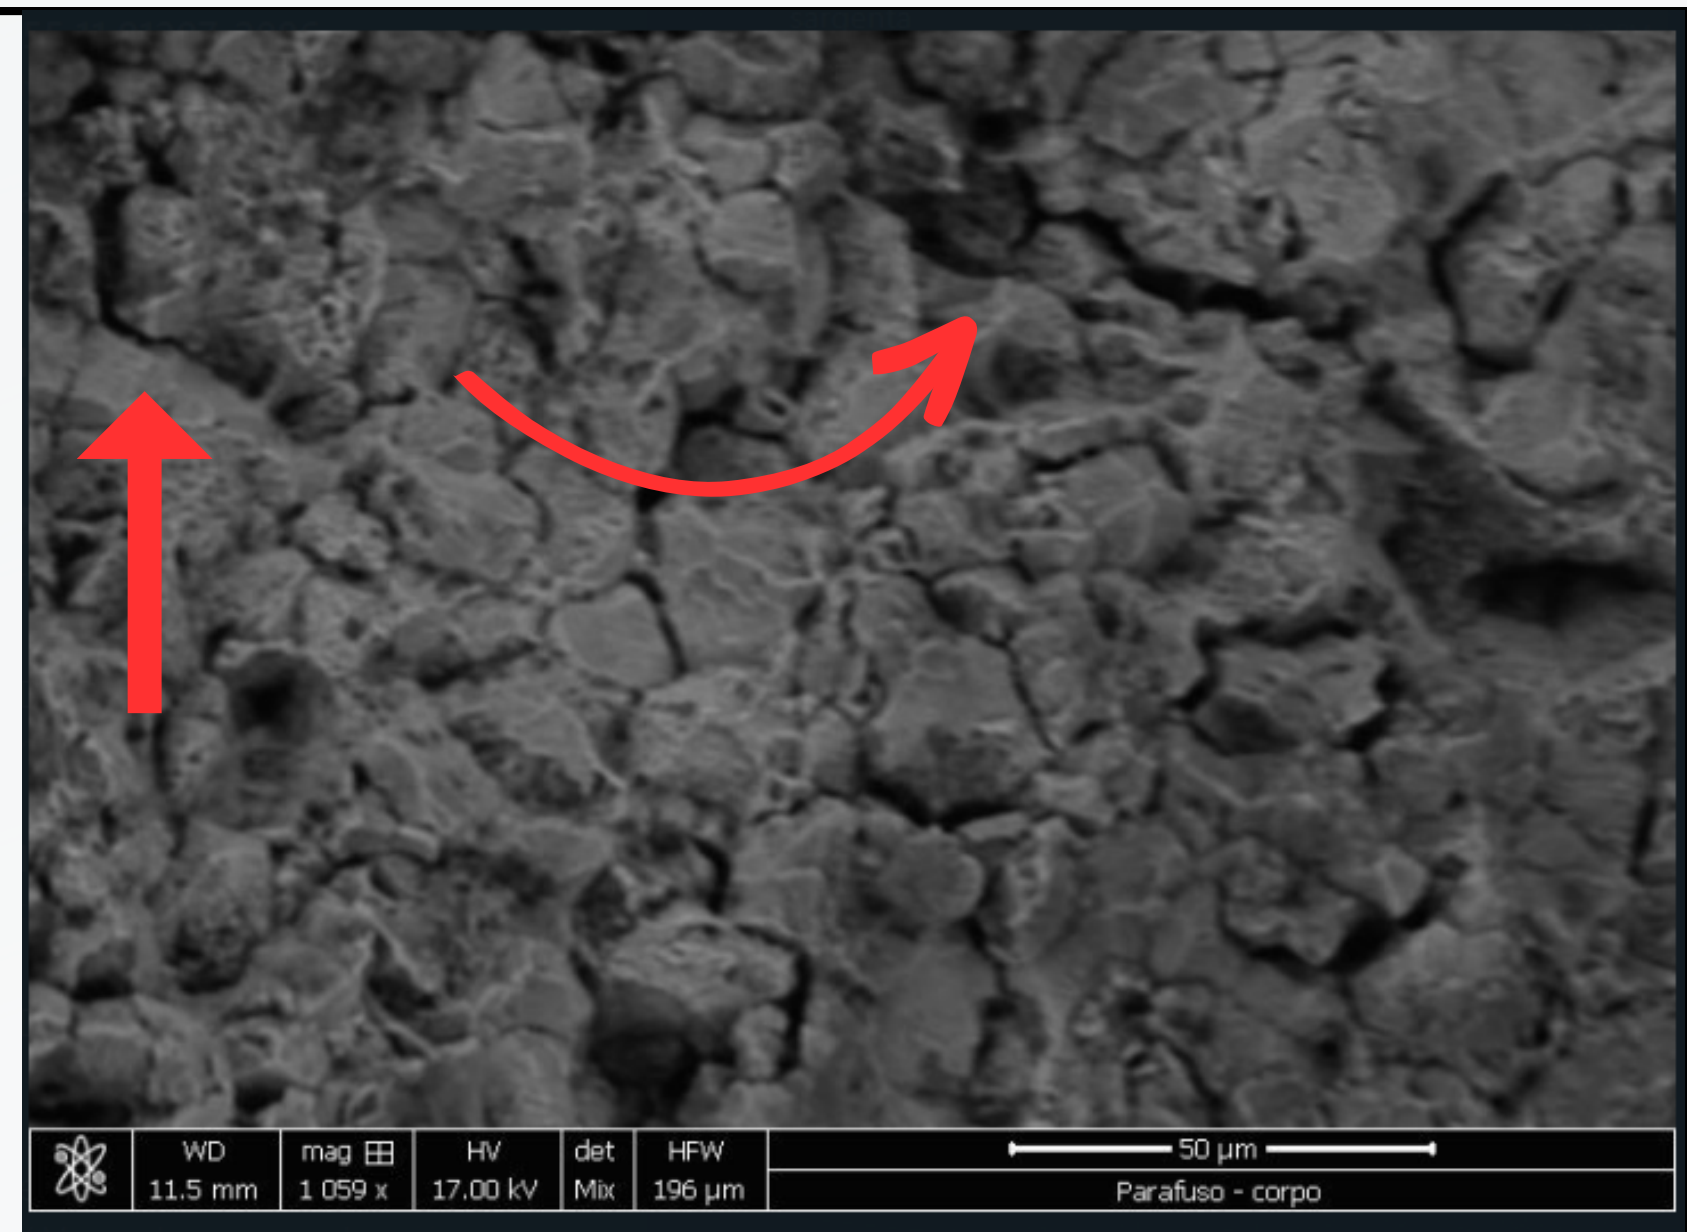
- Devido a quantidade significativa de poros fornecida pelas imagens da microestrutura e a quantidade de oxigênio presente no material com base na análise do EDS, além da corrosão intergranular, conclui-se que a falha ocorreu por corrosão sob tensão (SCC).
- A corrosão sob tensão ocorre em meios corrosivos juntamente com uma sollicitação mecânica, gerando a fratura da peça.
- No caso deste trabalho, o ambiente de conformação do parafuso, estava possivelmente úmido,

corrosão intergranular - MEV
