ARRANHA-CÉU PIRELLI: CRÔNICA DE UMA RESTAURAÇÃO*

Simona Salvo

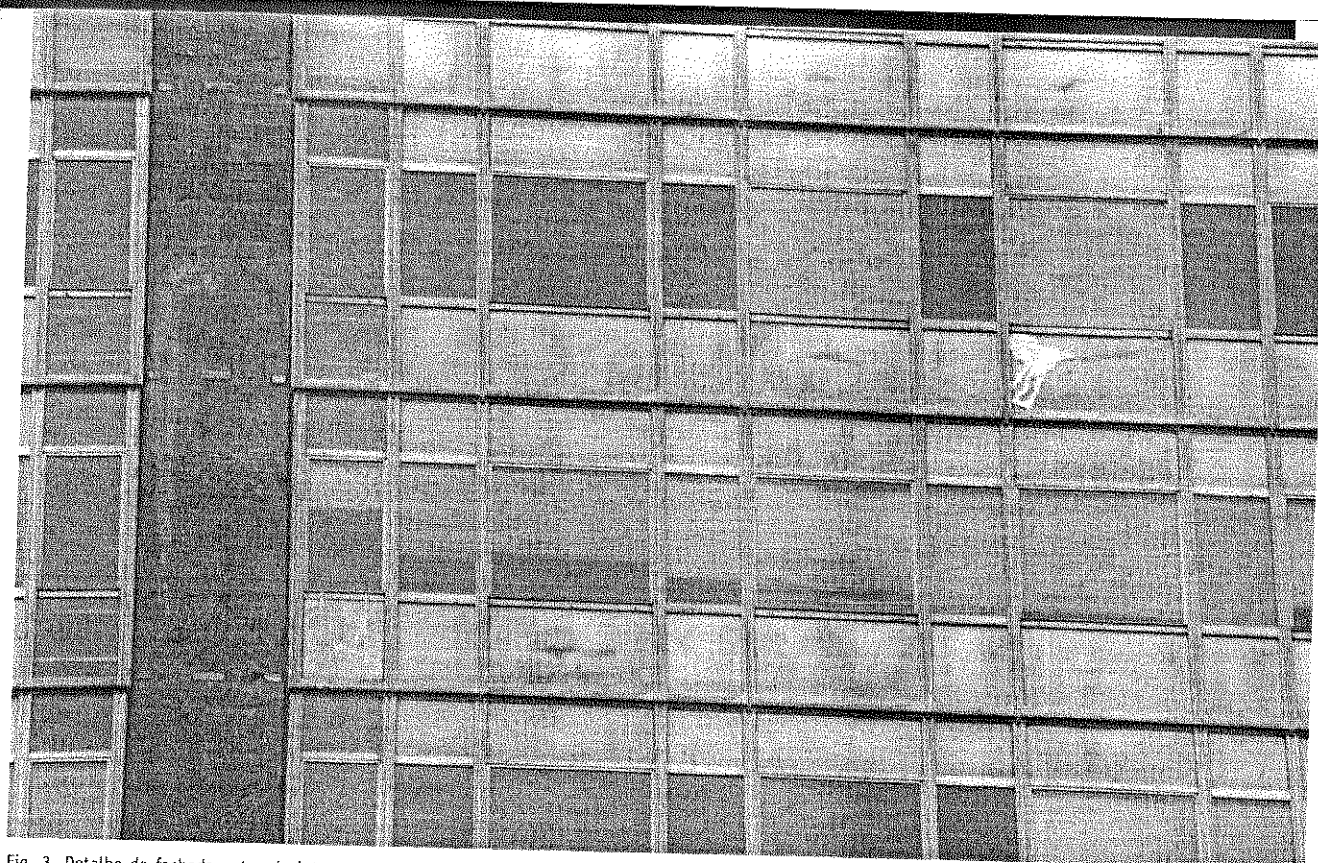
Fig. 3. Detalhe da fachada antes da intervenção de restauro; nas fachadas contínuas, notam-se várias formas de degradação, tais como depósitos superficiais nos perfis metálicos, danos nos painéis *spandrel*, descoloração das vidraças transparentes e o desprendimento do revestimento de pastilhas cerâmicas dos pilares de concreto armado.

de natureza arquitetônica e histórico-artística e a conformidade à atual legislação". Depois de atentas e escrupulosas avaliações²¹, chegou-se à conclusão de que as fachadas existentes, em um estado de conservação no geral bom, podiam ser mantidas com consideráveis vantagens. Do ponto de vista estático, com efeito, perfis, juntas e ancoragem de painéis estavam em conformidade com as prescrições vigentes, apesar de estas últimas serem muito mais restritivas do que aquelas em vigor na época da sua realização; também as superfícies internas dos perfis estavam em condições satisfatórias, enquanto nas externas, o tratamento de anodização encontrava-se deteriorado pela atmosfera poluída de Milão²².

incêndios) e um parapeito inferior ao mínimo regulamentar imposto pela Prefeitura de Milão²³. Notava-se, em particular nos caixilhos, o ponto fraco do invólucro, pois este, apesar de ser suficiente no que se refere ao isolamento térmico, requeria um tal dispêndio de energia a ponto de sugerir a sua substituição²⁴. Por fim, como já mencionado, o revestimento de pastilhas das superfícies de concreto armado se havia desprendido em diversos pontos e já havia parcialmente caído.

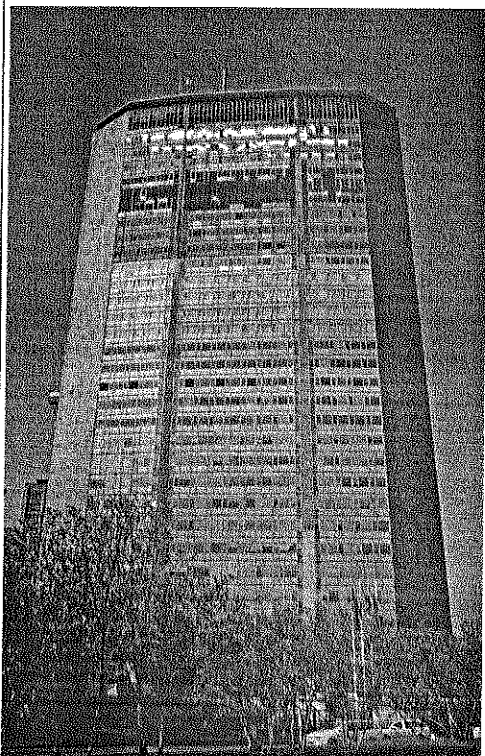
Fig. 4. A fachada para a Praça Duque de Aosta, danificada com o acidente aéreo de 18 de abril de 2002; os danos, aparentemente limitados à zona do impacto, difundem-se, ao contrário, por toda a fachada sob a forma de defeitos não visíveis.

Quando em 18 de abril de 2002 um avião monomotor colidiu com o arranha-céu, entre o 26º e o 27º andar, provocando três vítimas e abrindo uma fenda através do edifício (Fig. 4), as premissas para uma abordagem sensível ao valor histórico e monumental do edifício já existiam. A tragédia, com efeito, deve ser vista como evento catalisador de um processo já orientado para a conservação, apesar de inicialmente possuir menor firmeza e convicção. Deve-se mencionar, ademais, que o clamor suscitado pelo evento contribuiu decisivamente para a reaproximação dos cidadãos ao monumento

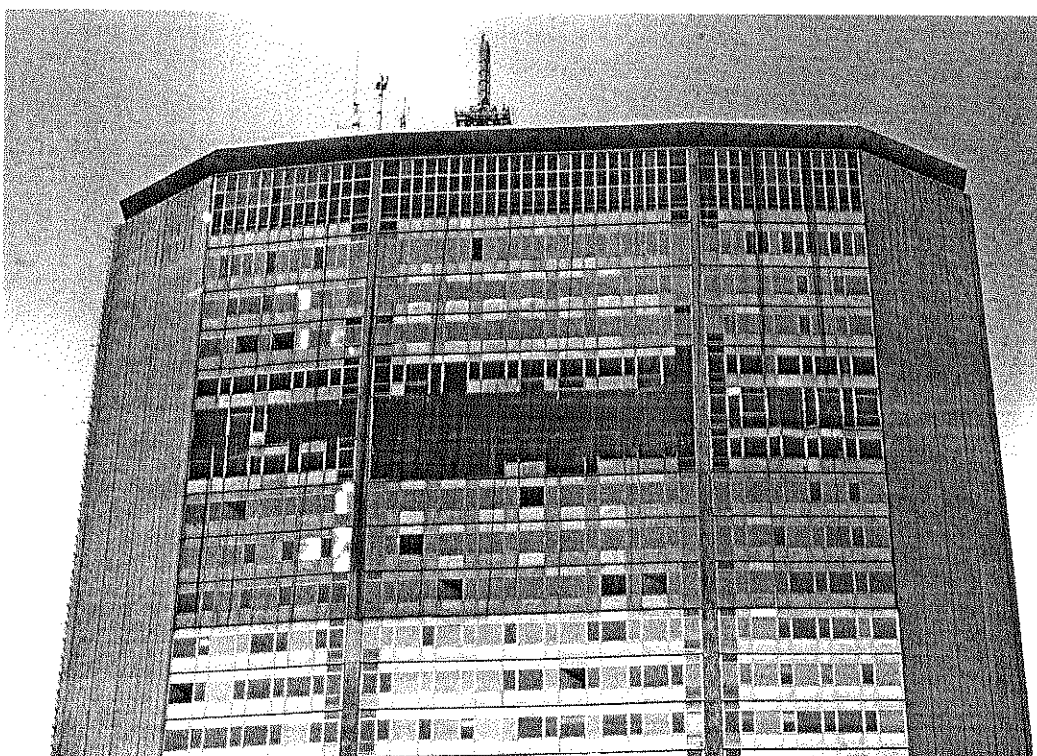
Fig. 5. A parte superior do arranha-céu depois do acidente aéreo; além das fachadas dos 25º, 26º e 27º andares, destruídas pelo monomotor, notam-se partes da armação metálica torcidas e fora do prumo, painéis transparentes e opacos arrancados e grande parte das vidraças do 31º andar despedaçadas.

O eco, ainda vivíssimo, da tragédia das Torres Gêmeas de Nova York chamou a atenção da nação inteira para o evento, induzindo o governo a decretar a representação de um seu comissário na gestão da intervenção de reparo do edifício, nesse momento "evidentemente" necessária e inadiável²⁷. A ferida e os danos resultantes do desastre colocaram problemas que ultrapassavam o simples reparo ou a manutenção (Fig. 5).

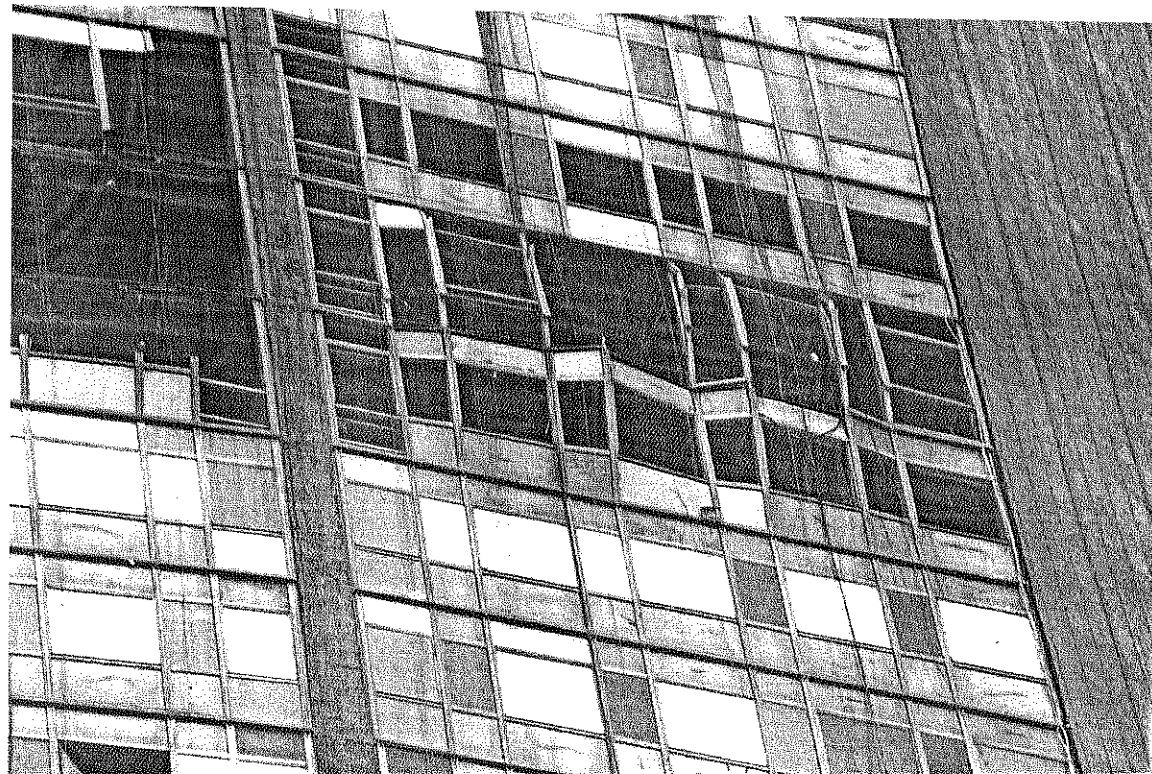
Fig. 6. Pormenor de uma parte da fachada danificada pelo acidente aéreo; nota-se a particular deformação da armação metálica das vedações, vergada pela pressão do ar que saiu do edifício ao ser deslocada pelo monomotor. O dano, macroscópico na proximidade da zona de impacto, foi notado também nos pisos inferiores e superiores, apesar de ser em menor intensidade.

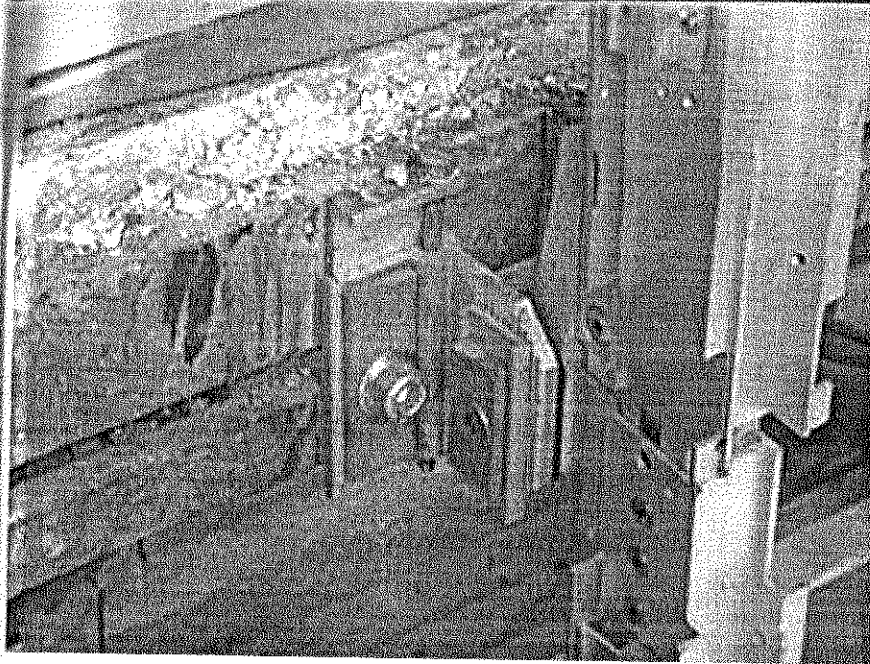
Fig. 8. Pormenor de uma ancoragem dos painéis da fachada remontado em seu lugar depois de tratamento na fábrica; grande parte da ferragem foi recuperada e reutilizada na remontagem.

Uma vez na fábrica, cada componente foi submetido a uma marcação identificadora permanente⁵⁵; depois, procedeu-se à remoção dos elementos mais resistentes e à limpeza manual das incrustações que se acumularam nas cavidades dos perfis. Cada peça foi, depois, submetida a tratamento de decapagem e de reoxidação das superfícies metálicas mediante banho anódico, em banheiras para perfis, caixilhos e painéis e em lavadoras específicas para os componentes menores, tais como o *jolly* de ancoragem e ferragens. Um tratamento particularmente acurado foi executado nas armações dos caixilhos que se abrem, que foram limpas e submetidas a um controle para verificar eventuais defeitos ou fissuras, que requeressem reparos e soldagens pontuais; por fim, as peças foram polidas com escovas mecanizadas; os painéis opacos tipo *spandrel* foram, por sua vez, desmontados para recuperar as chapas metálicas.

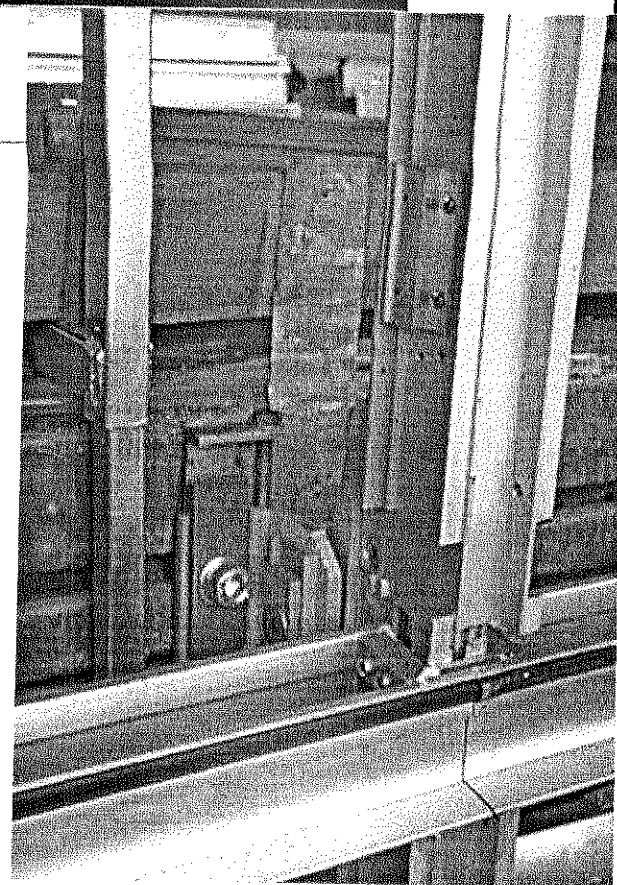
Fig. 9. Pormenor de uma junção montante-travessa no ponto de ancoragem, depois da restauração; sucessivamente serão remontados os Carter dos montantes e os painéis, transparentes e *spandrel*. Note-se o elemento para firmar os vidros acrescentado ao montante para permitir uma fácil inserção dos novos vidros duplos.

Os trabalhos foram executados procedendo dos pisos inferiores em direção aos superiores, sobrepondo as operações de modo que, enquanto se recolocavam os primeiros perfis tratados, procedia-se à desmontagem daqueles que estavam acima⁵⁶. Também o procedimento de remontagem requereu perícia e atenção, dado que da sua correta execução dependia a resistência e a eficiência de toda a fachada: remontadas as peças de ancoragem e os *jolly* com os respectivos montantes (Figs. 8-9), passou-se, no local, a apurá-los, a dispor as travessas, a fixar os novos suportes dos vidros⁵⁷, a montar os caixilhos, a colocar as guarnições de borrachas e as telas vulcanizadas, e, depois, a assentar as novas janelas⁵⁸, seladas com silicone elástico neutro, e a recolocar os painéis *spandrel*, remontados com vidros e elementos isolantes novos.

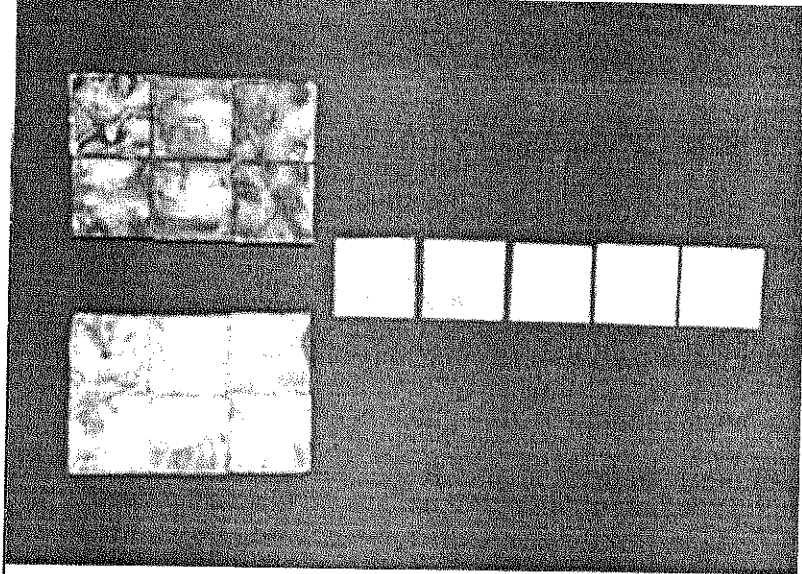
Fig. 10. Amostras do revestimento de pastilhas de cerâmica: no alto, à esquerda, uma amostra do revestimento nas condições iniciais; em baixo, à esquerda, uma pastilha submetida aos testes de limpeza; à direita, amostras das cinco pastilhas diversas do novo revestimento.

revestimento dos pilares, invisível a olho nu, obtém-se através da complexa adaptação de pastilhas de uma fileira vertical (Fig. 10).

Além das operações tradicionais de restauro de elementos cerâmicos⁵⁹ – consistindo na pré-consolidação⁶⁰, limpeza⁶¹, consolidação das superfícies⁶², reintegração⁶³ e proteção⁶⁴ – que requerem, de todo modo, ajustes específicos, associaram-se outras operações delicadas necessárias para prevenir a infiltração da água, responsável pela soltura do revestimento; a mais urgente concernente às juntas que, profundamente degradadas, representavam vias de ingresso para a umidade aos estratos internos do revestimento. Removida a argamassa existente com disco esmerilador por 3 a 4cm de profundidade, as juntas foram reparadas com uma argamassa de cal hidráulica desprovida de sais e misturada com pozolana

Um outro aspecto delicado, pelas implicações de natureza estética, concerne ao refazimento do revestimento dos pilares. O revestimento considerado, inicialmente, de tipo "corrente", em voga nos anos 50 e 60 do século passado, em uma análise mais detalhada resultou, ao revés, o contrário de serial. Reveladas as dificuldades que importava a reprodução do material, nenhuma empresa, nacional ou estrangeira, conseguiu formular ofertas válidas quanto à qualidade e ao preço; o processo produtivo foi, pois, cindido, confiando a uma empresa japonesa a produção da estampagem e das respectivas pastilhas, e a sua montagem em placas a uma mão-de-obra de baixo custo de uma empresa situada na Malásia⁶⁵. Também o assentamento se mostrou complexo, pois o adelgaçamento, conforme se vai ao alto, do

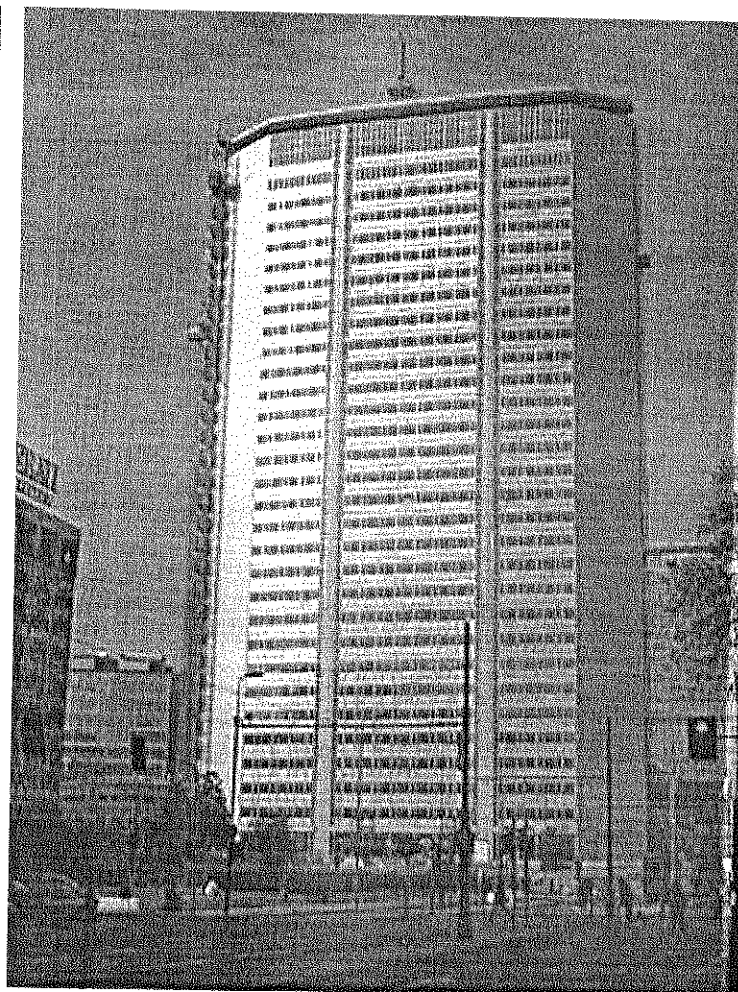
Fig. 11. A fachada para a Praça Duque de Aosta, depois da intervenção de restauro; o edifício foi saneado, mas não privado das pátinas que se formaram, apesar da juventude da obra.

A intervenção restituiu ao arranha-céu superfícies belíssimas, refletoras e contínuas, sem privá-las de uma leve pátina que contribui para denunciar o caráter "histórico" do edifício e para manter um justo equilíbrio no contexto urbano (Figs. 11-12). Mas já num primeiro balanço da experiência, percebe-se que o verdadeiro ato de restauro não se concretizou apenas com o êxito – técnico e estético – da intervenção, mas consistiu, essencialmente, em percorrer um processo crítico que, a partir do reconhecimento do valor da obra, através do conhecimento progressivo do edifício, que levou à individuação de soluções que atendiam à instância conservativa e à transmissão dos valores em sua plena autenticidade; um amadurecimento que ocorreu com base em princípios e metodologias

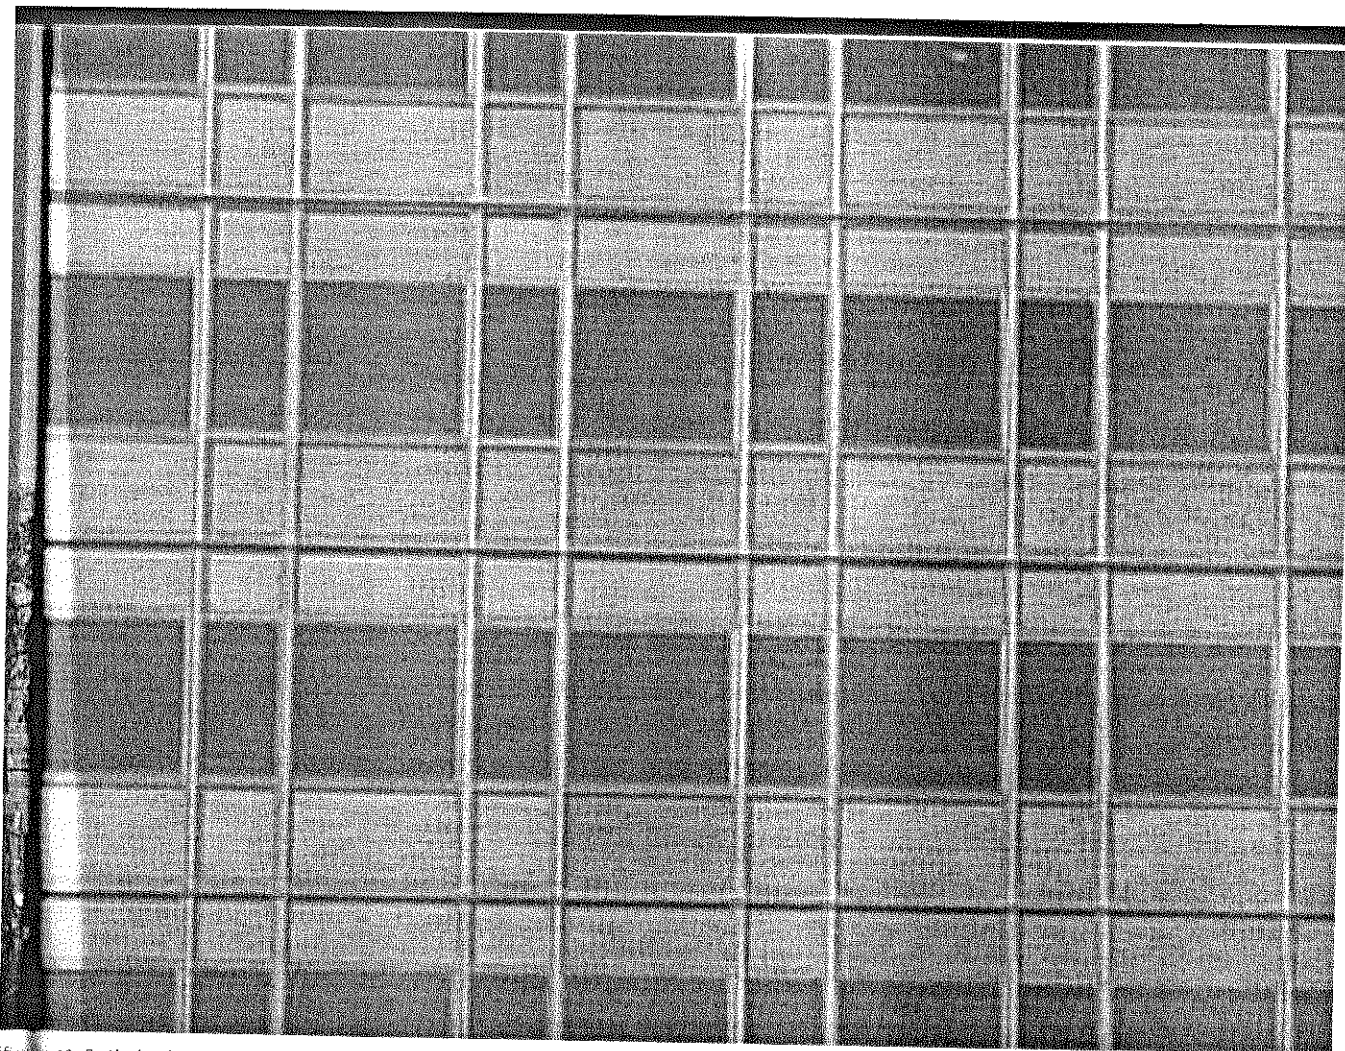
Fig. 12. Particular dos painéis *curtain wall* depois da intervenção de restauro; as superfícies readquiriram unidade e homogeneidade, sem se tornar acintosamente novas.
