RESTAURO DA FACHADA DA ANTIGA ESTAÇÃO BRÁS

PROJETISTA: **HASARA**

CLIENTE: **CPTM**

TÍTULO: **ESTAÇÃO BRÁS LEVANTAMENTO CADASTRAL DANOS E MANIFESTAÇÕES PATOLÓGICAS**

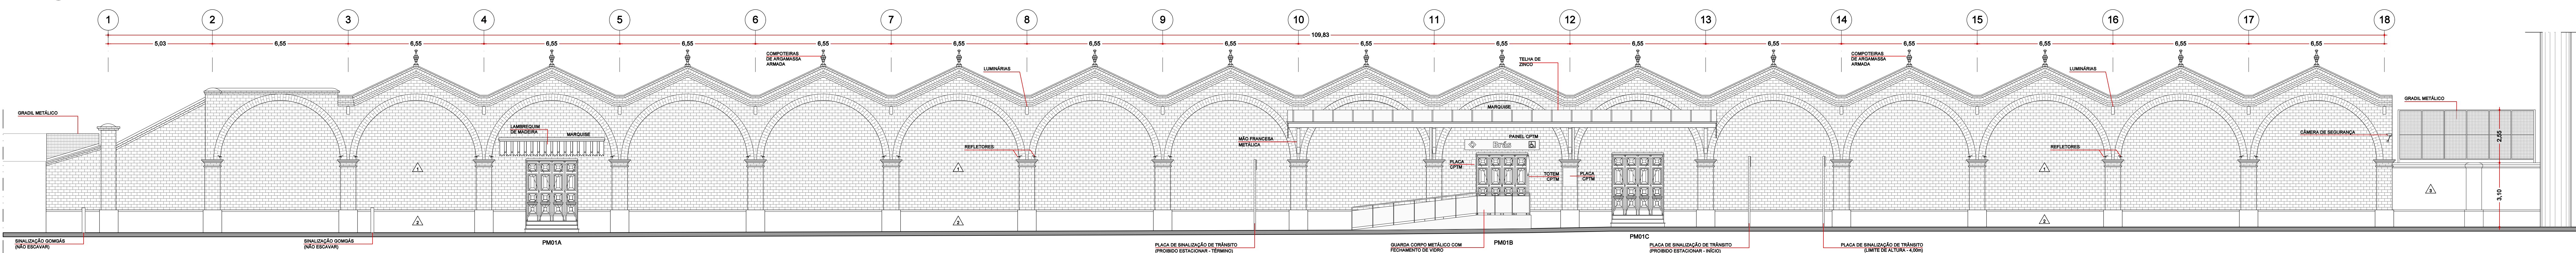
3 DANOS E MANIFESTAÇÕES PATOLÓGICAS

- PIXIAÇÃO
- TRINÇAS E RACHADURAS
- BIOFILME / MANCHAS DE UMIDADE
- FILME
- PEÇA FALTANTE
- PEÇA DANIFICADA
- DESPRENDIMENTO DE ARGAMASSA
- OXIDAÇÃO
- EFLORESCÊNCIA
- SUJIDADE (ENCONTRA-SE DE MODO GENERALIZADO NA FACHADA E FOI INDICADA SOMENTE NOS LOCOS ONDE OCORRE COM MAIOR INTENSIDADE)
- CHICLETE
- VEGETAÇÃO PARASITÁRIA
