## RELATÓRIO

**ENDEREÇO:** Sítio Batistas, Rodovia BR 369, KM 15 – Zona Rural

### II. DOS FATOS

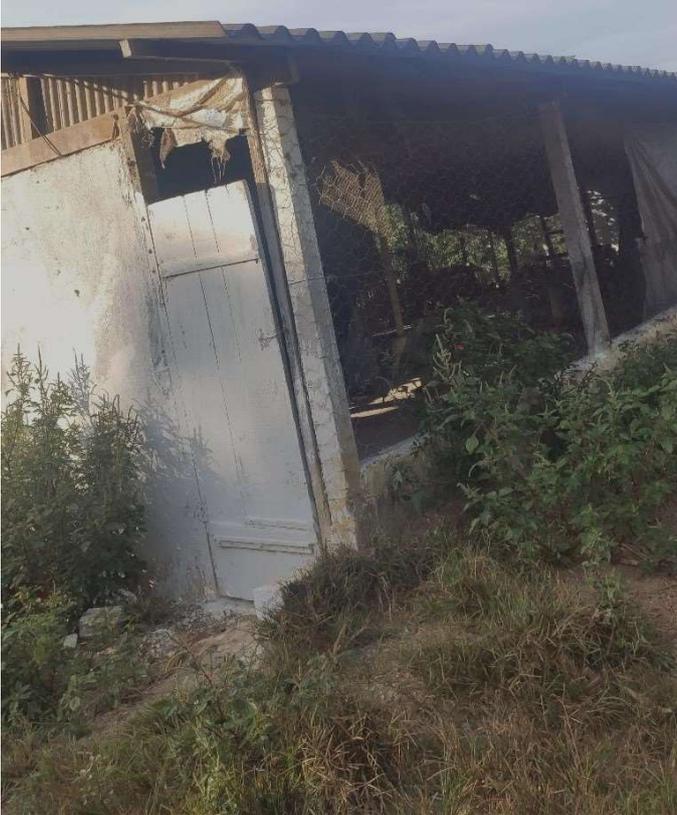
Foto 1- Galpão com aves alojadas em condições precárias.

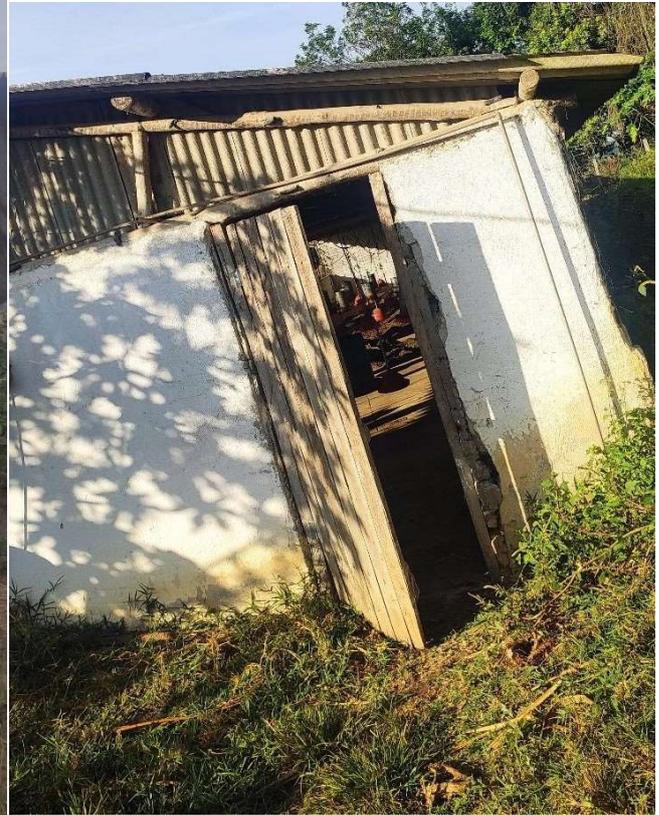
Foto 2 – Galpão para alojamento de aves com porta aberta.

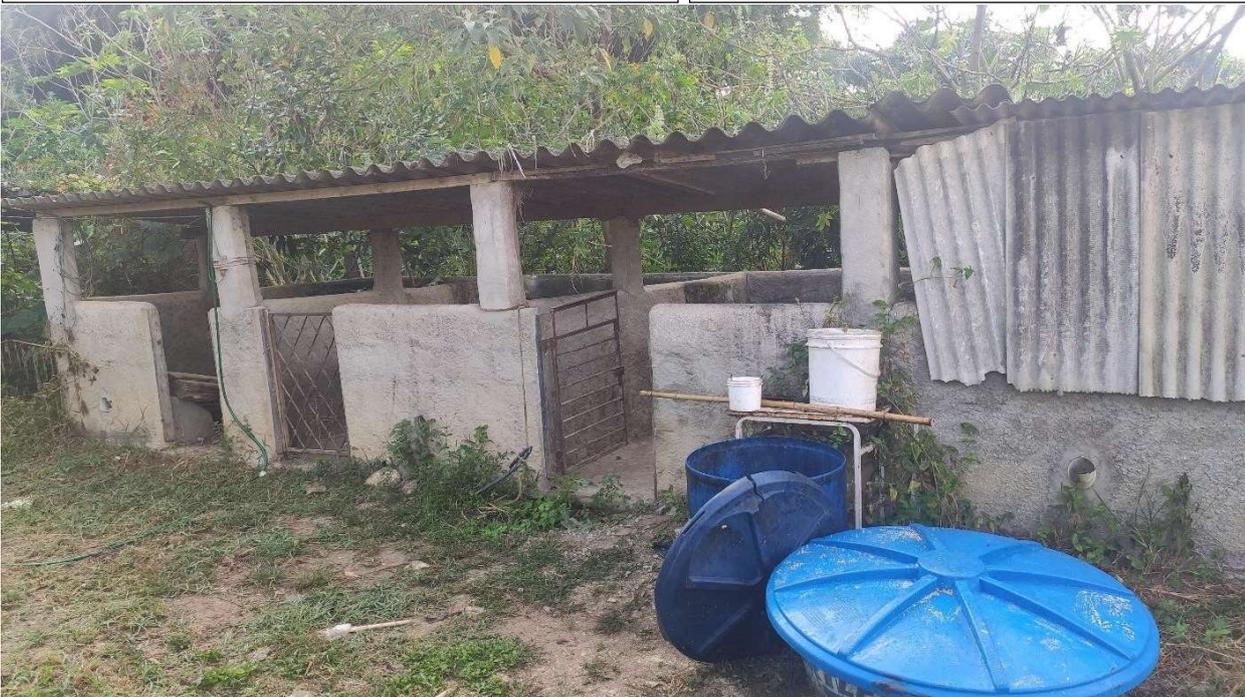
Foto 3- Pocilga com criação de suínos.

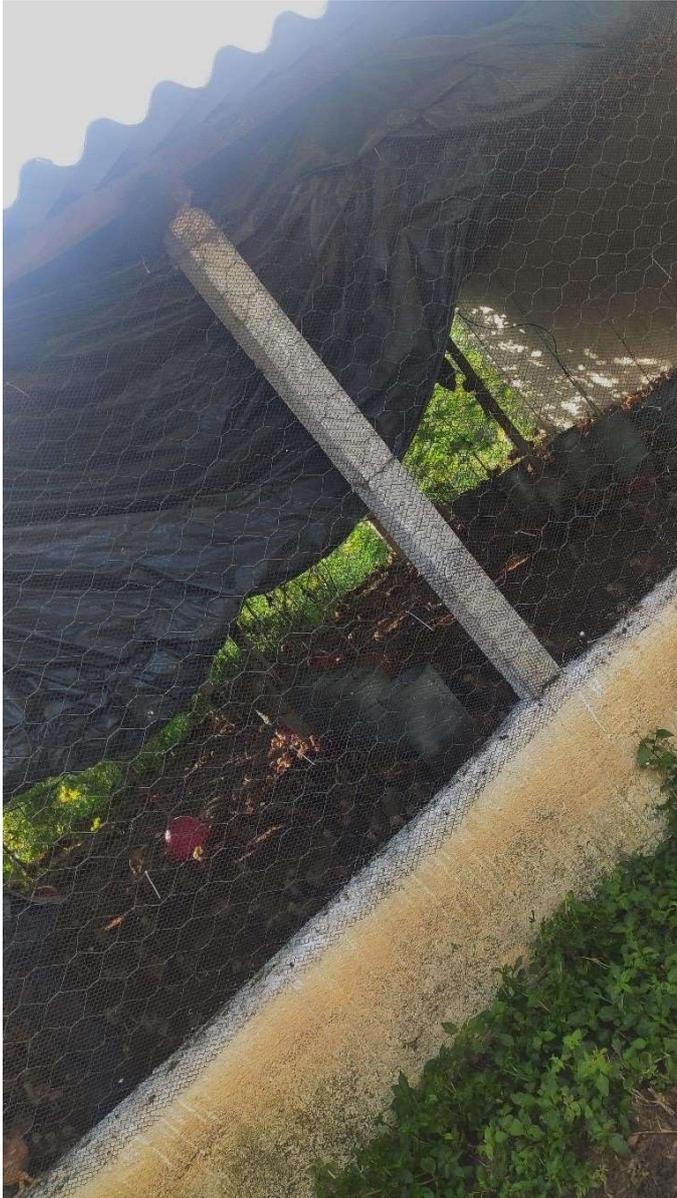
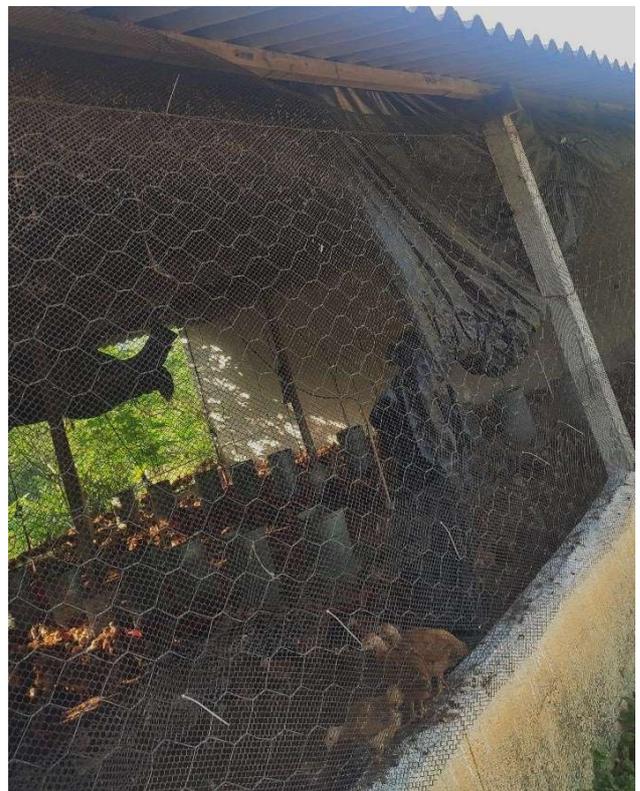
Foto 4 e 5 - Galpão com aves alojadas em condições precárias.

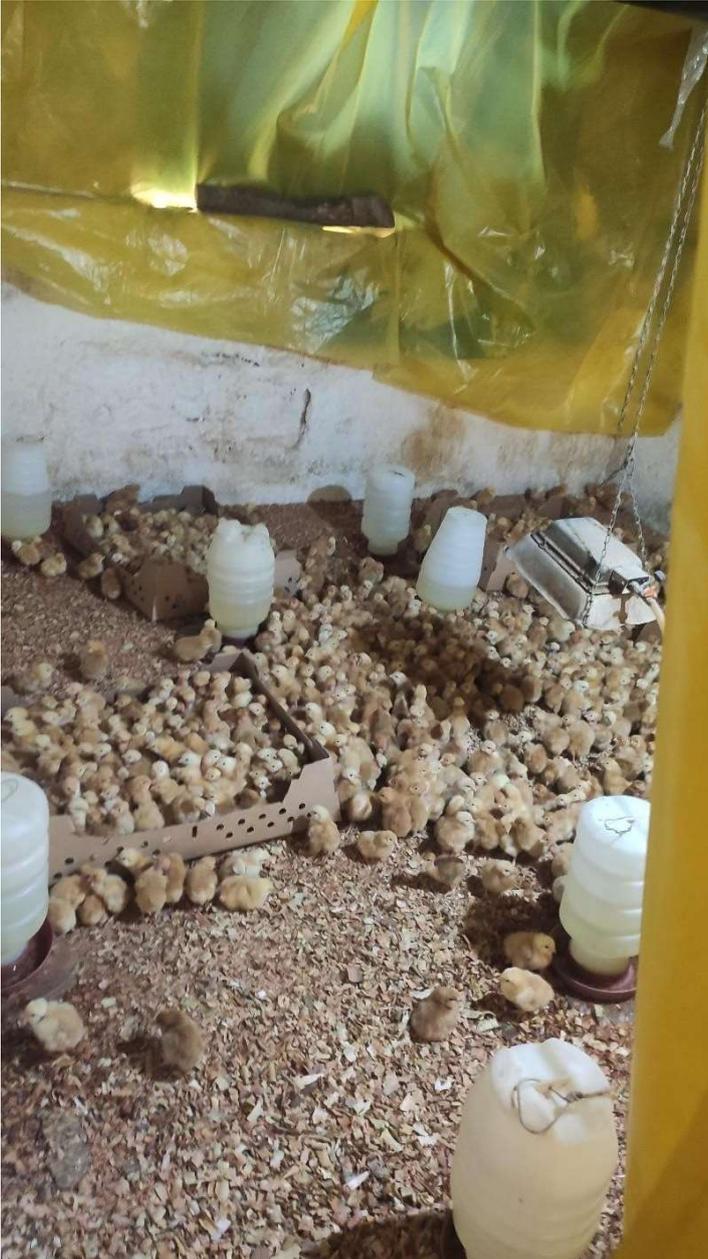
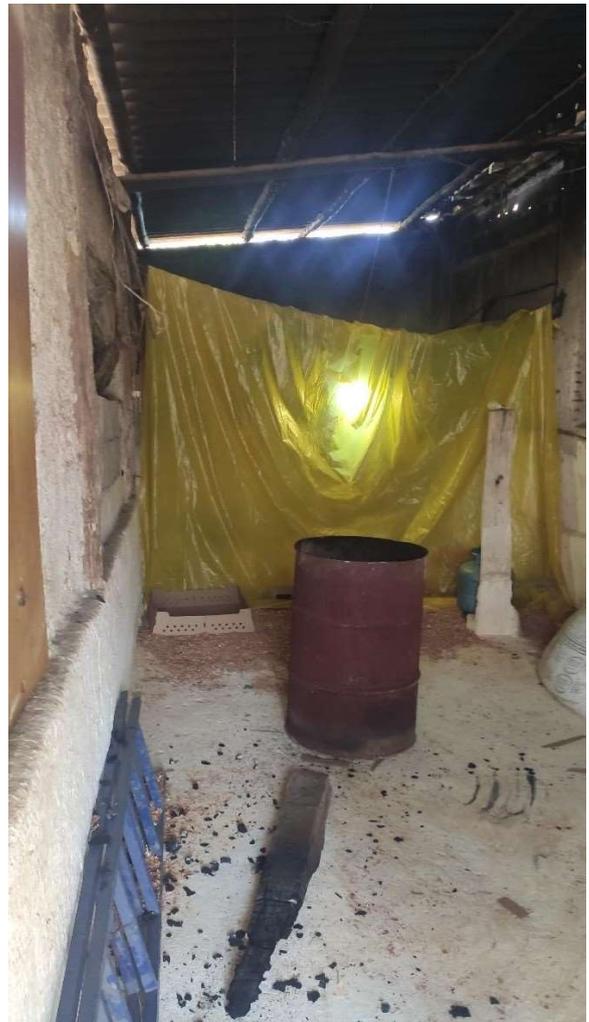
Foto 6 e 7 - Aves recém alojadas em local não adequado

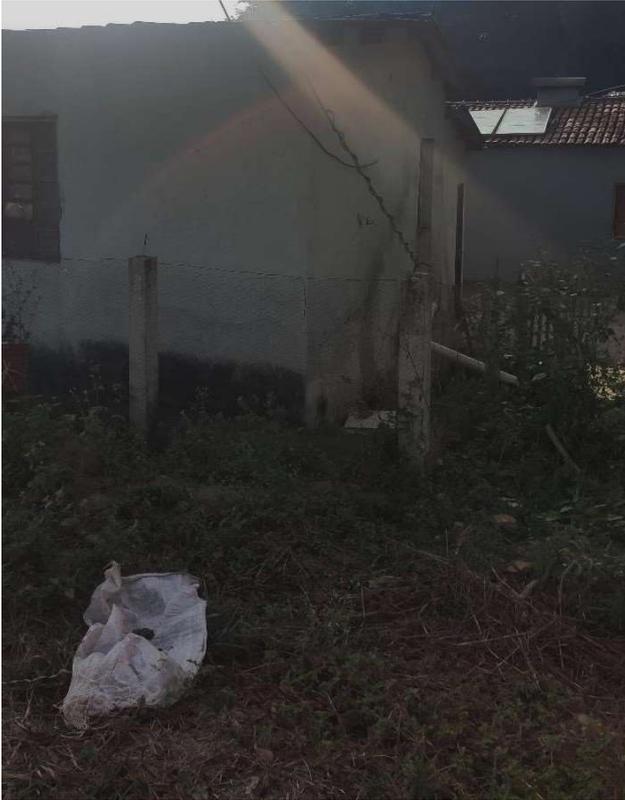
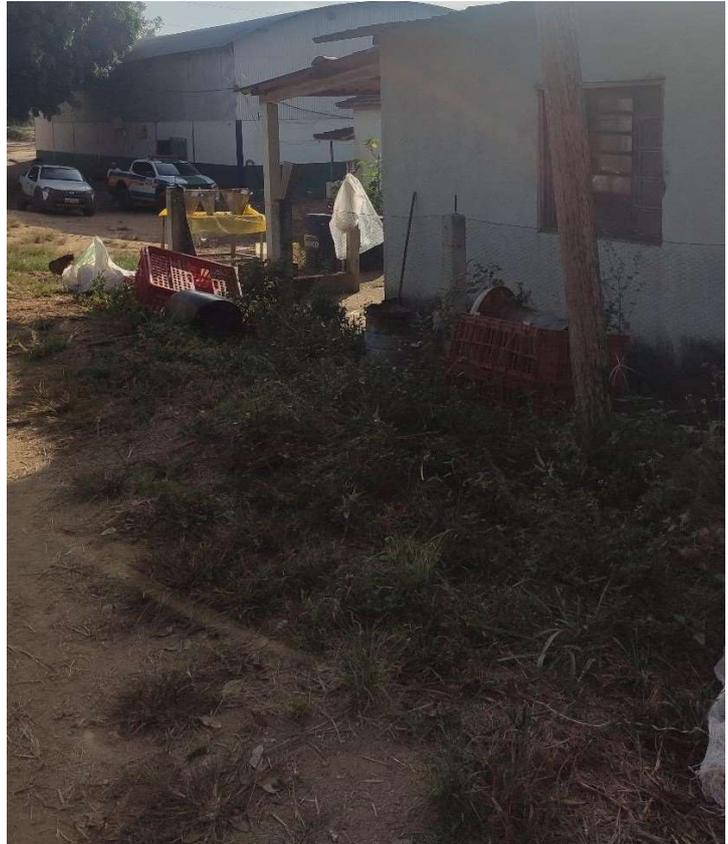
Foto 8 e 9 – Local onde ocorria o abate das aves

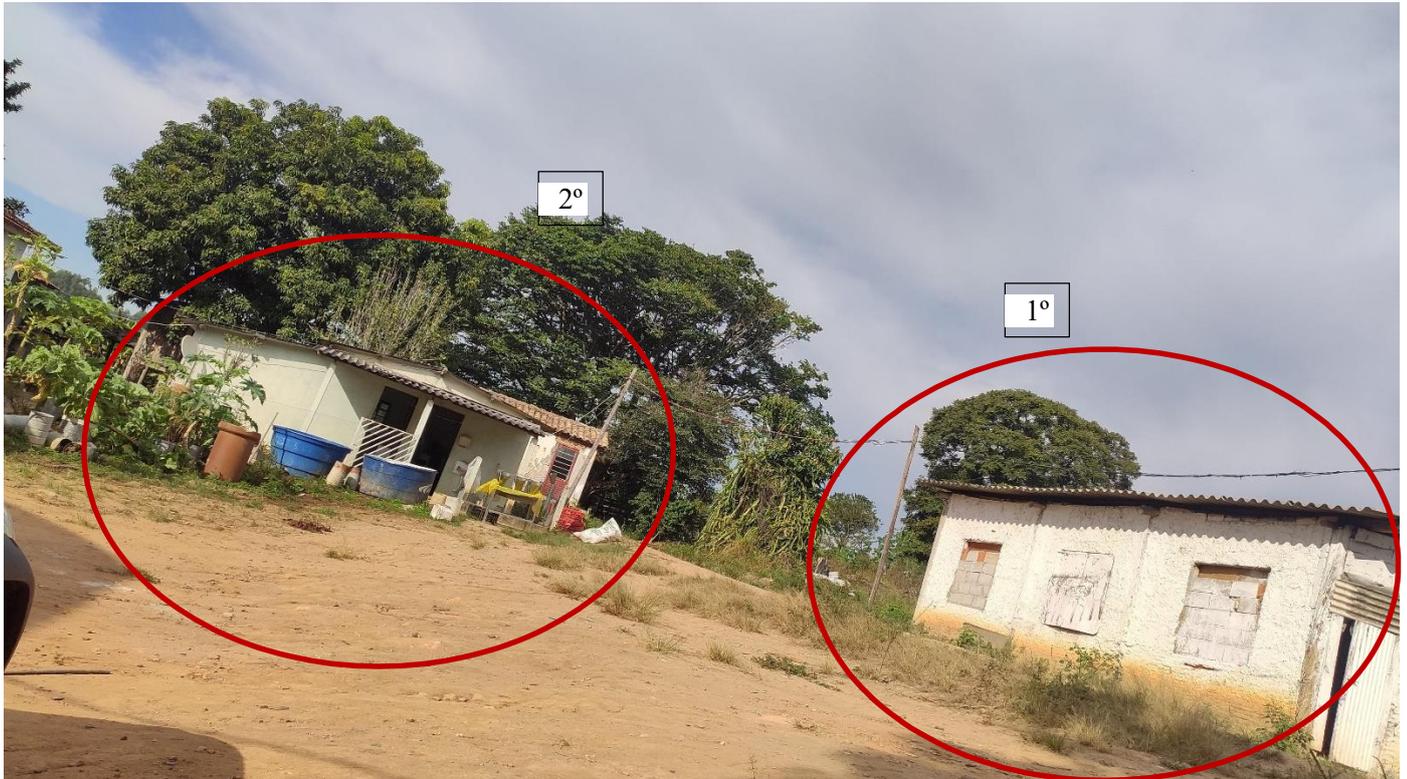
Foto 10 – 1º local onde eram alojados os pintinhos recém-chegados, 2º local onde acontecia o abate das aves.

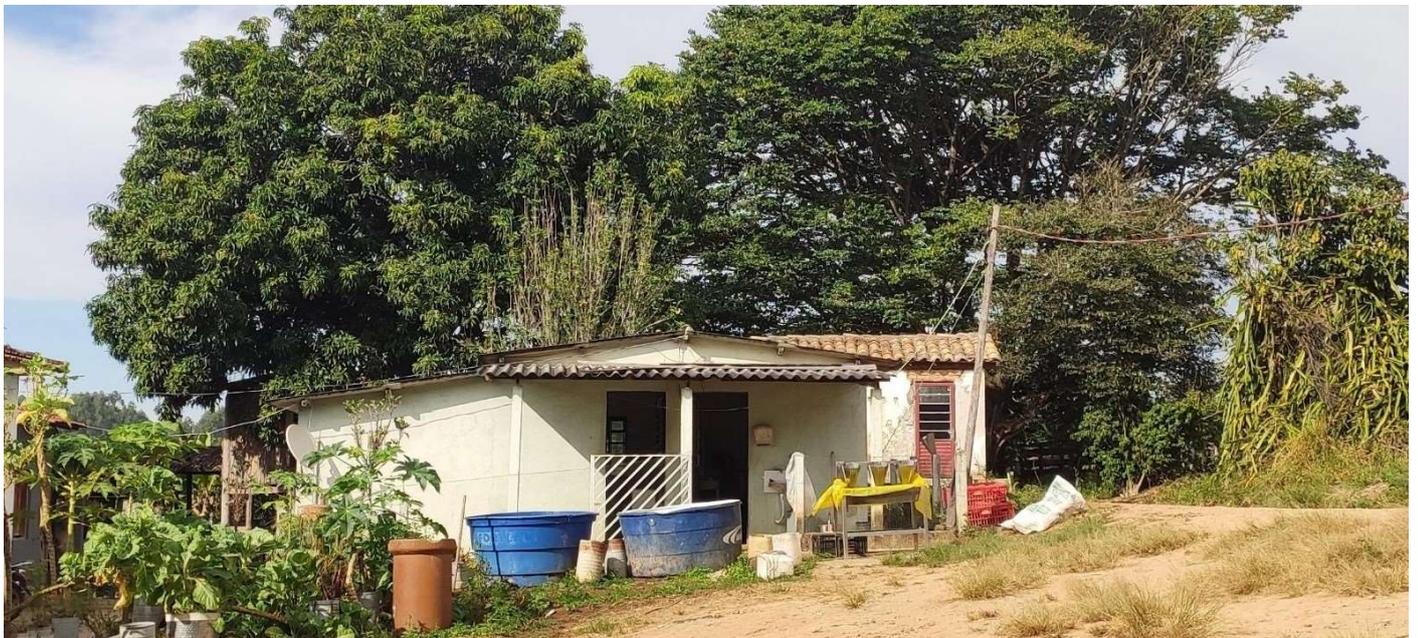
Foto 11 - Local onde acontecia o abate das aves, ao lado da residência e das granjas, lado superior estrada de terra.

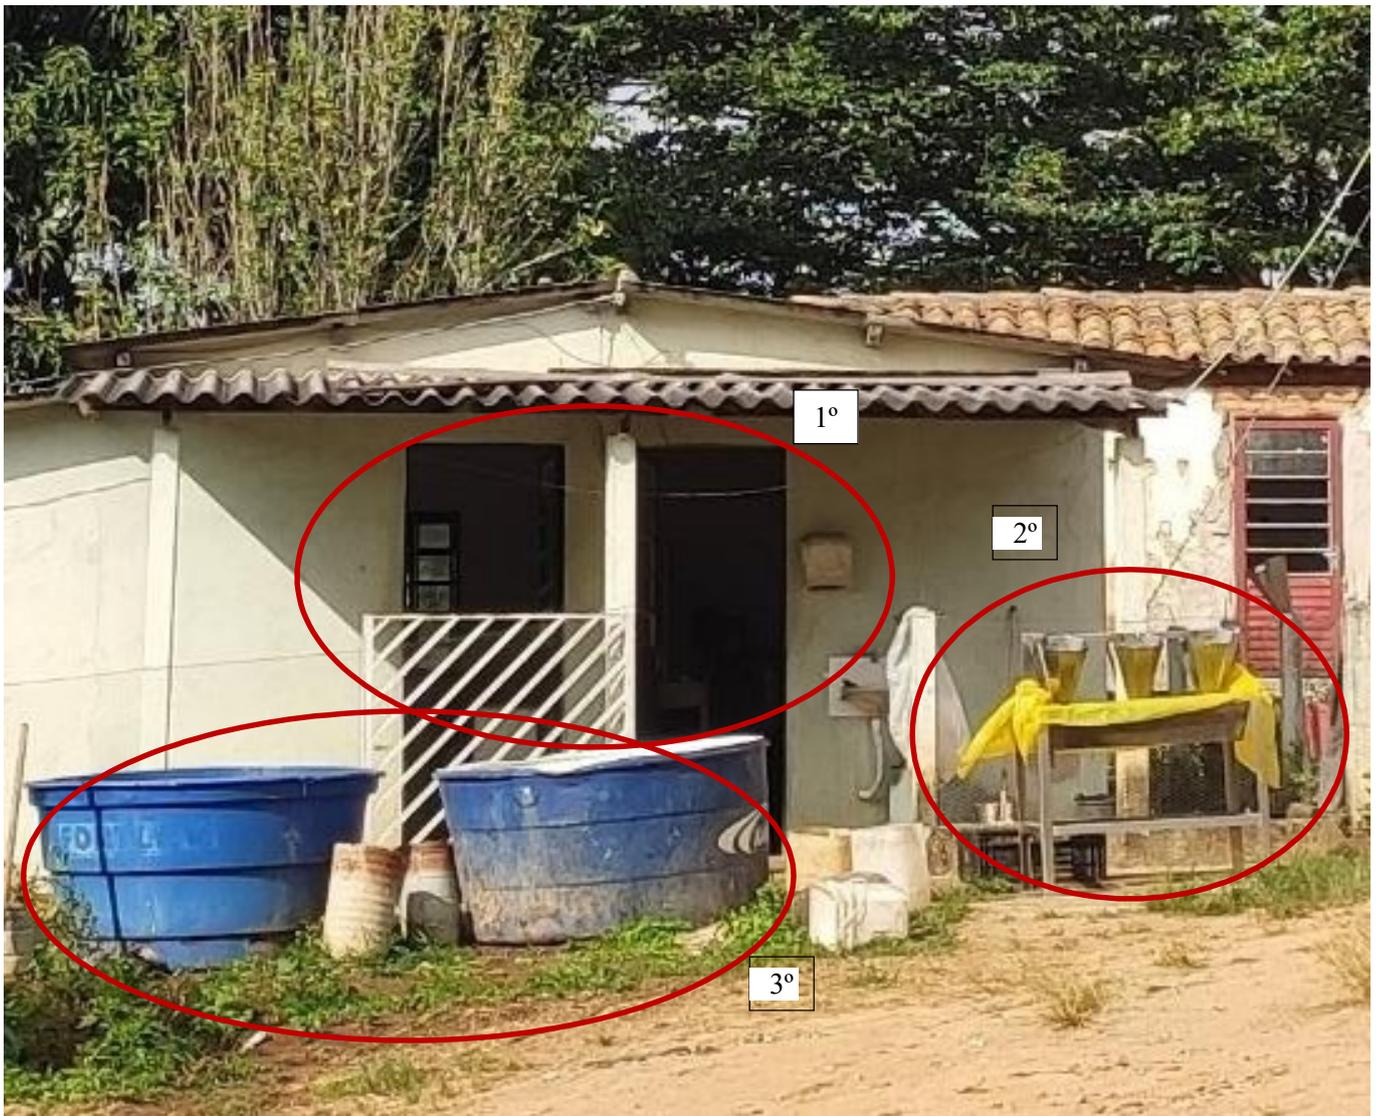
Foto 12 – 1º Entrada do local de abate totalmente aberta, não possuía barreira sanitária, aves eram mortas do lado de fora do local e colocas em funil de sangria (destaque 2º), 3º caixas d'agua sujas usadas para limpeza das penas das aves.

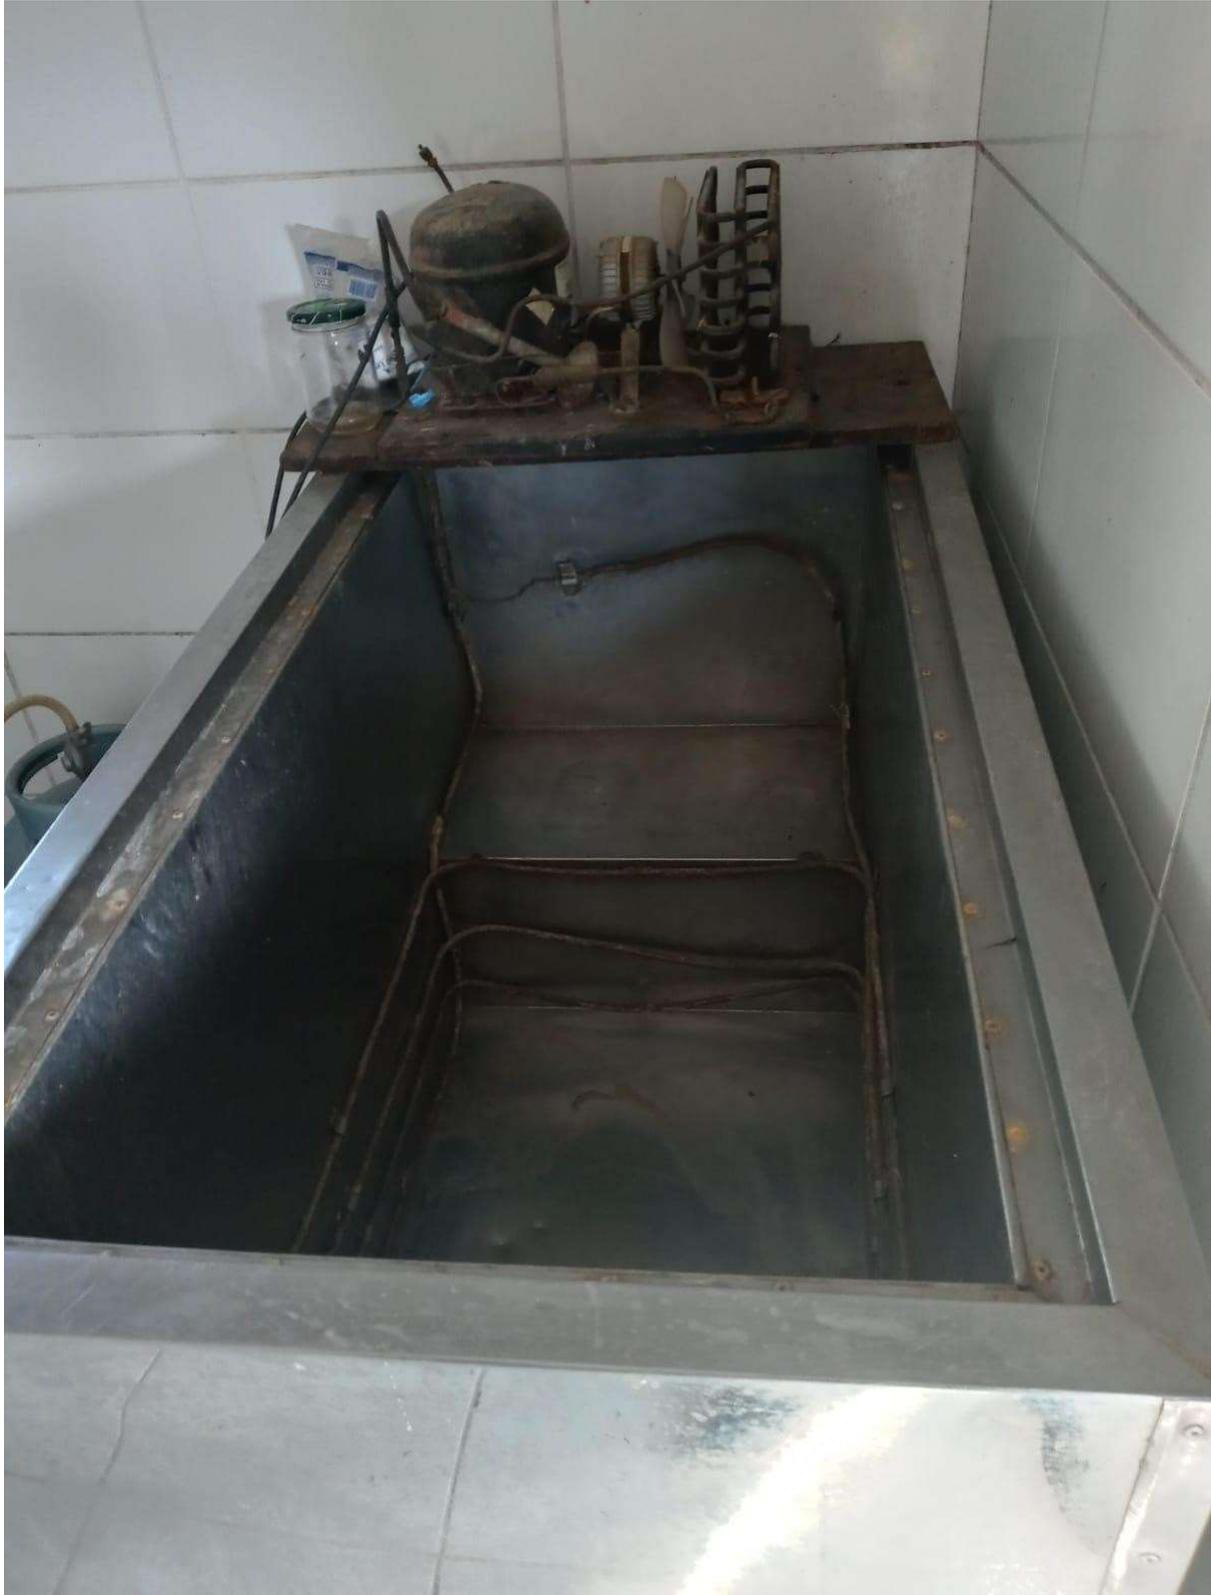
Foto 13 – Equipamento (freezer) usado para armazenar água fria onde as carcaças eram depositadas após serem evisceradas, com sujidades, não apropriado para essa finalidade.

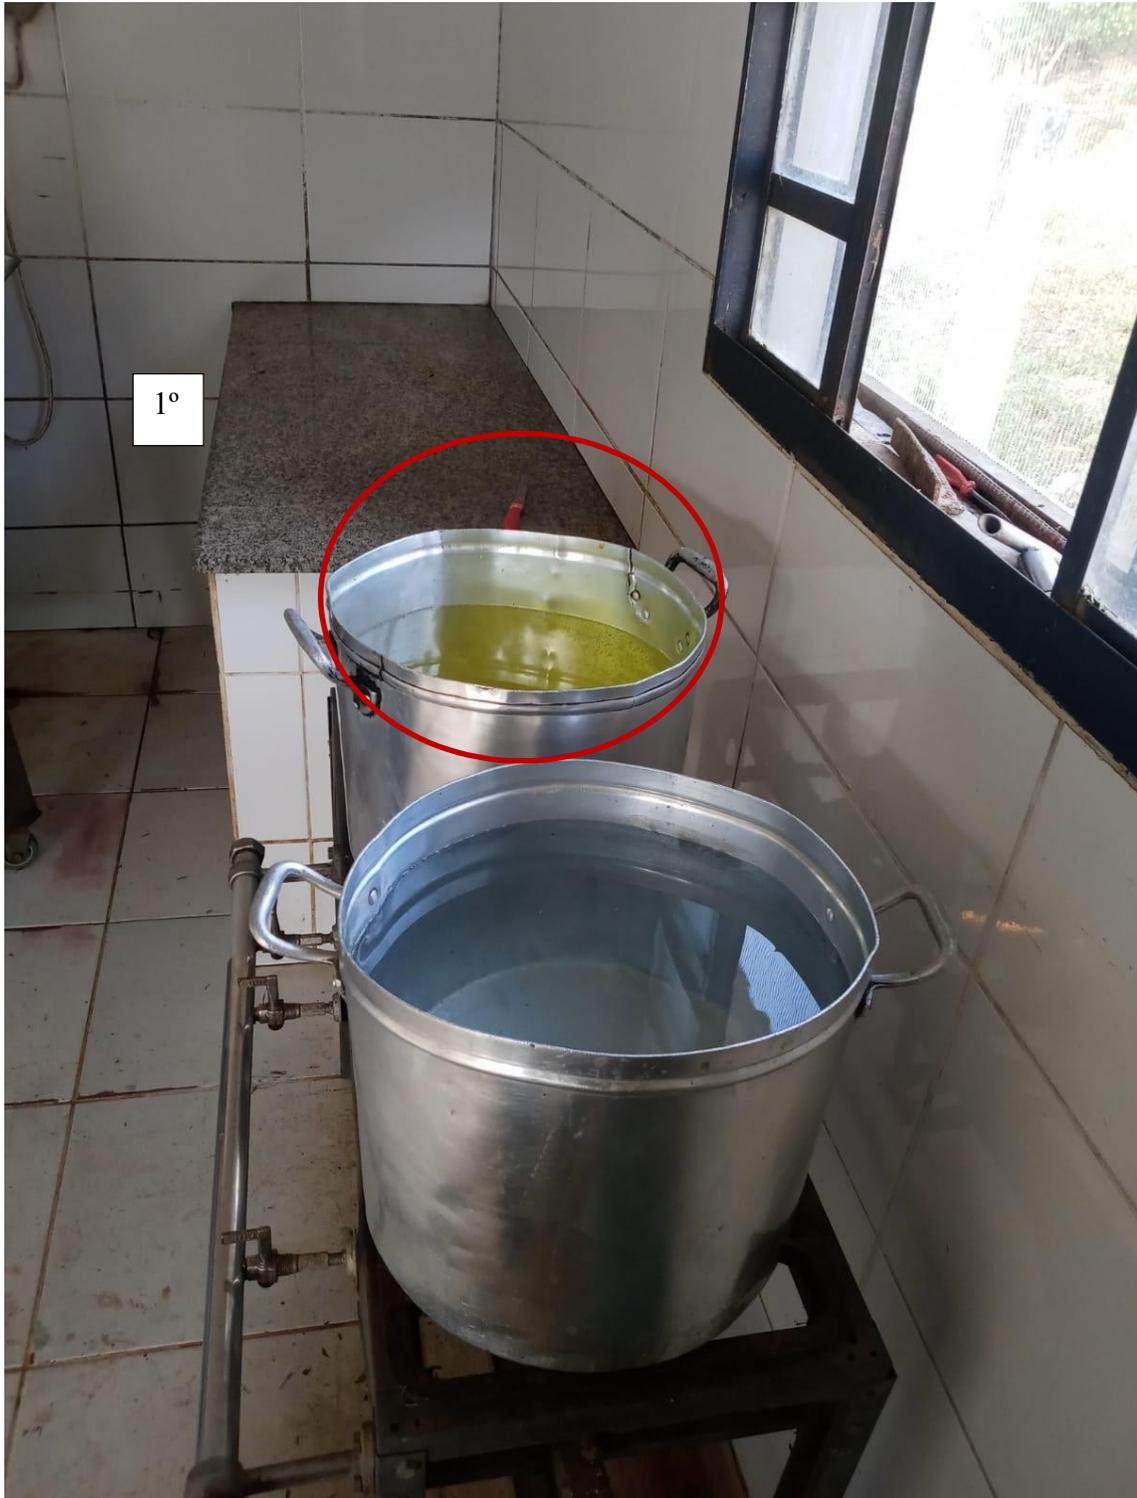
Foto 14 – Sala onde acontecia a depenagem, fogão industrial à gás, com fogo direto, usado para aquecer a água de escaldagem das aves, 1º água com corante para fraudar as carcaças.

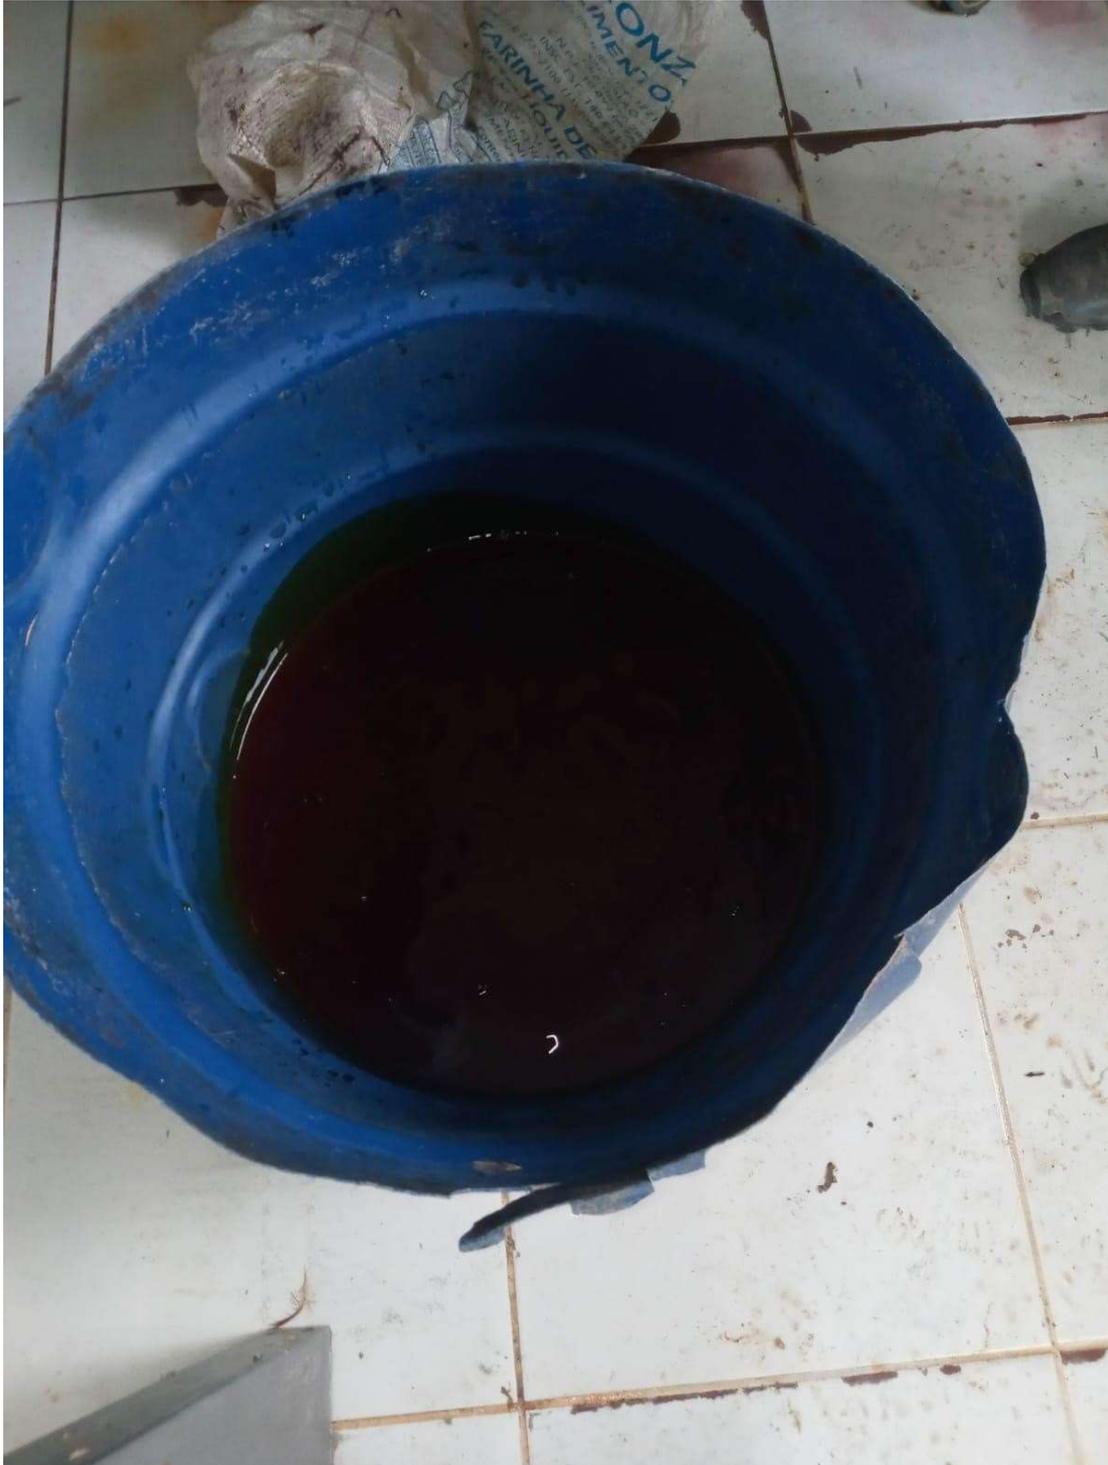
Foto 15 – vasilhame dentro da área de escaldagem das aves, com corante usado nas carcaças para fraude.

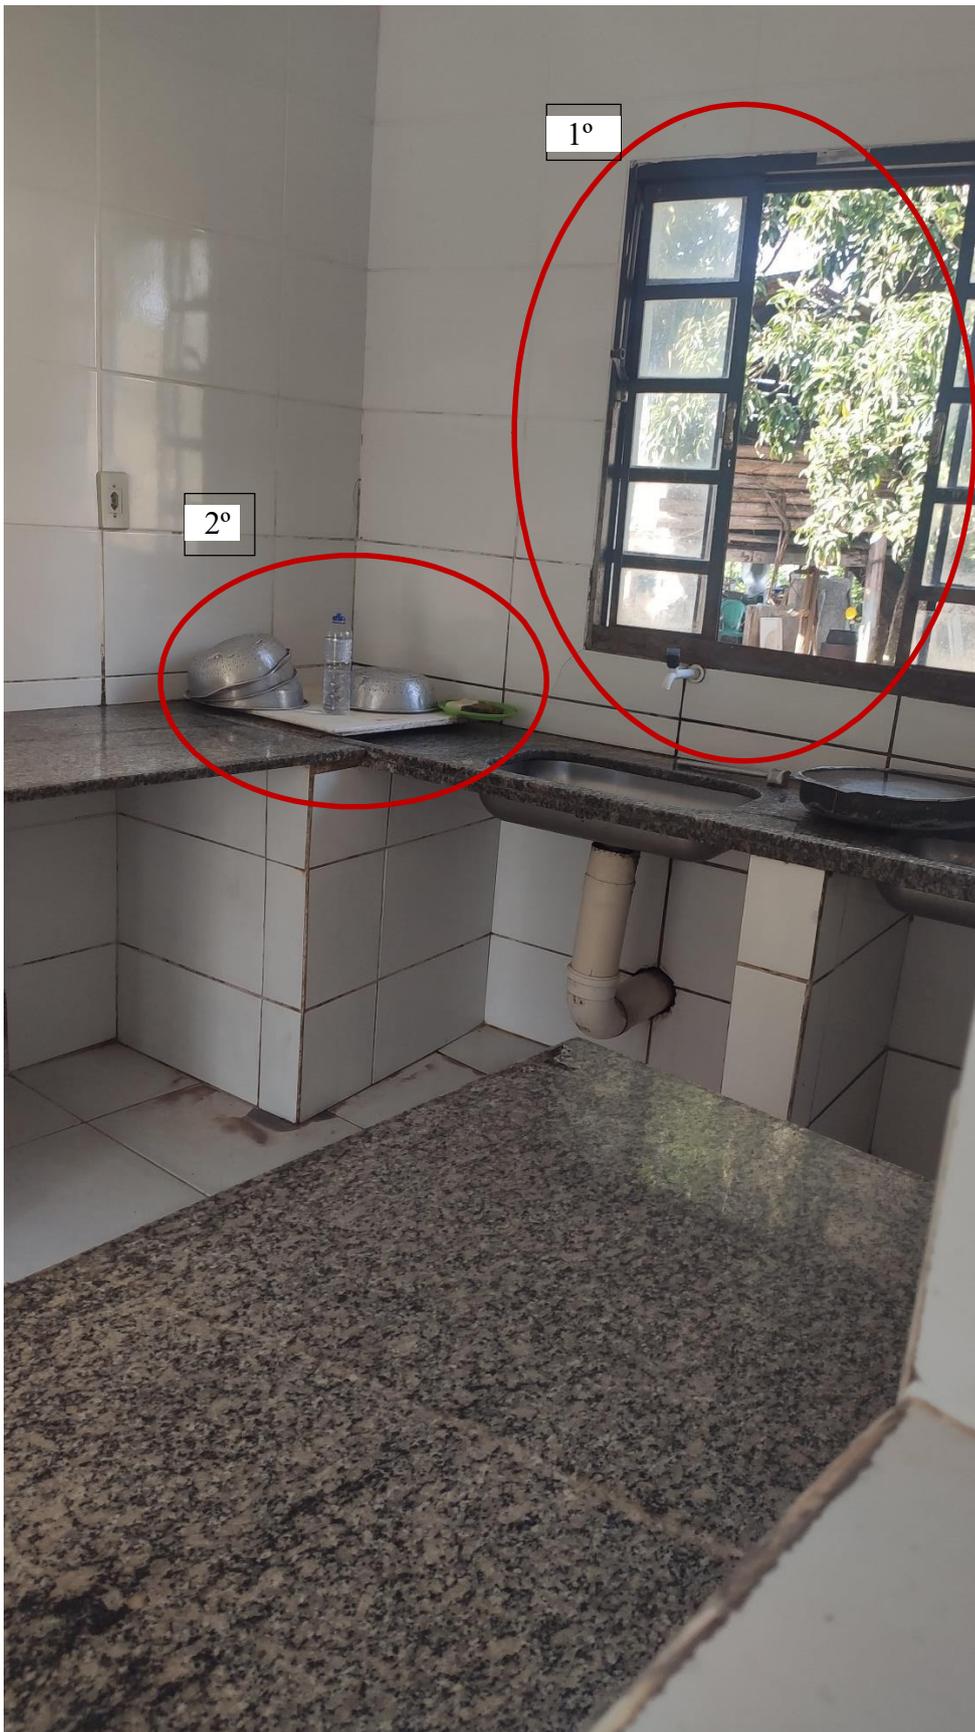
Foto 16 – Sala onde acontecia o corte e embalagem das carcaças das aves;  
1º janela totalmente aberta sem tela de proteção contra insetos ou animais;  
2º utensílios e produtos não autorizados para uso em abate – escorredor de alumínio, detergente, sabão caseiro, buchas com palha de aço.

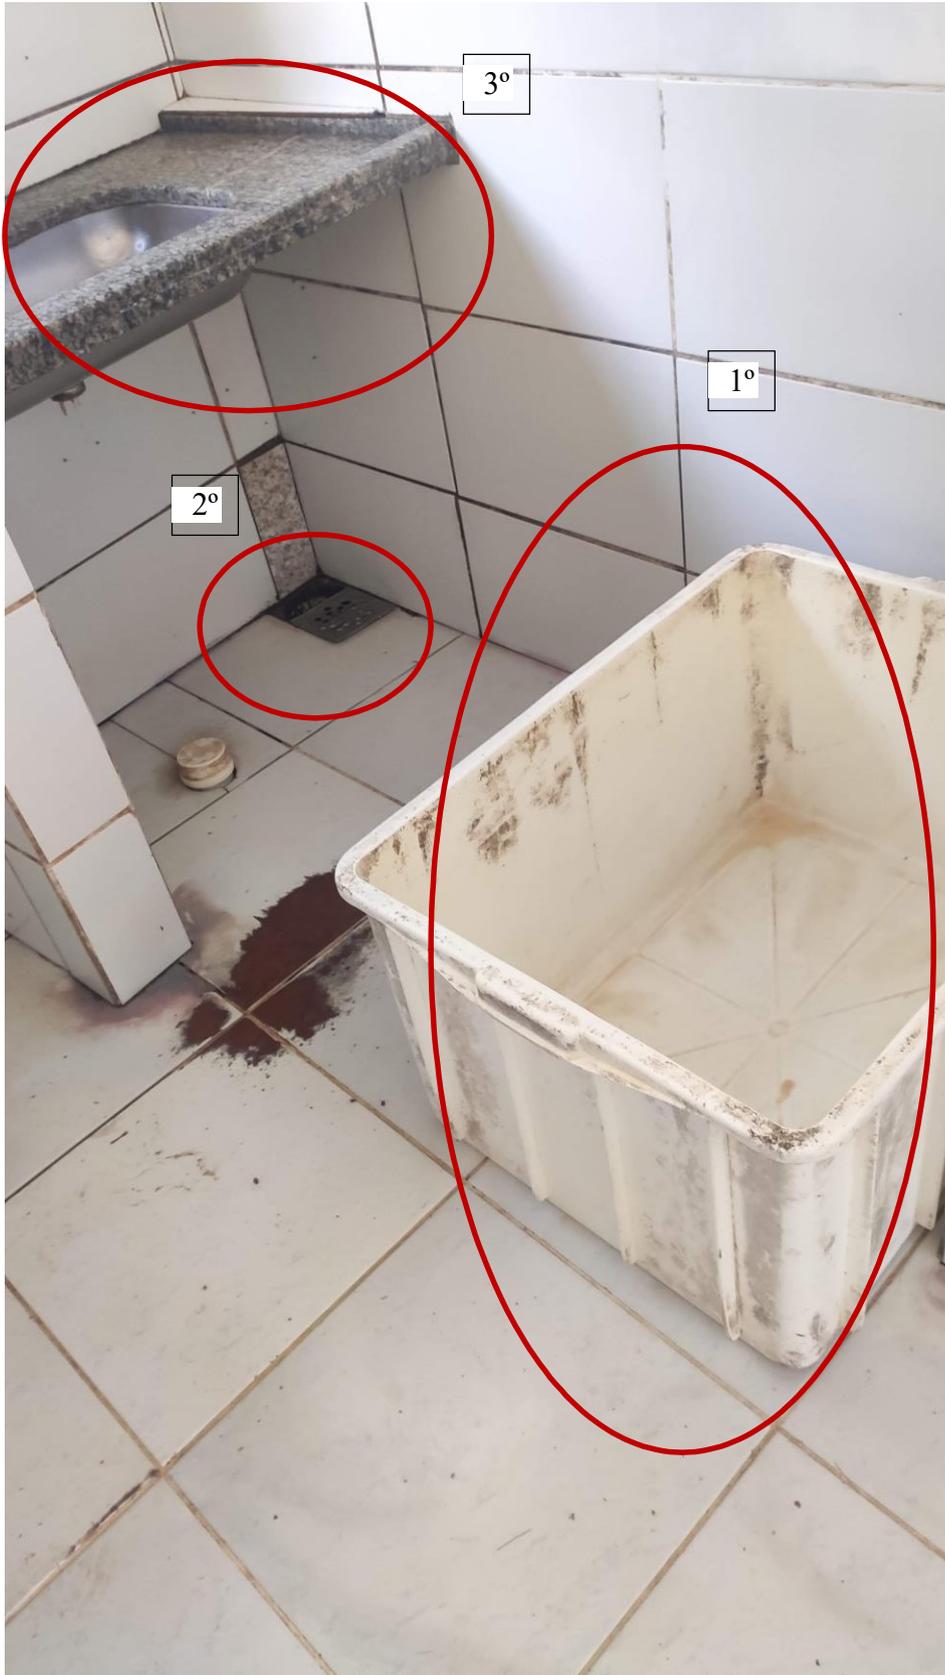
Foto 17– 1º utensílio (caixa de polietileno) usado para armazenar aves durante o processo de evisceração, sem condições higiênicas sanitárias para uso em indústria de alimentos, com sujidades, mofo, depositado direto no chão;  
2º ralo aberto, passível de entrada de roedores ou outros animais;  
3º bancada em pedra granito, não sendo autorizado o uso desse material para locais de manipulação de alimentos

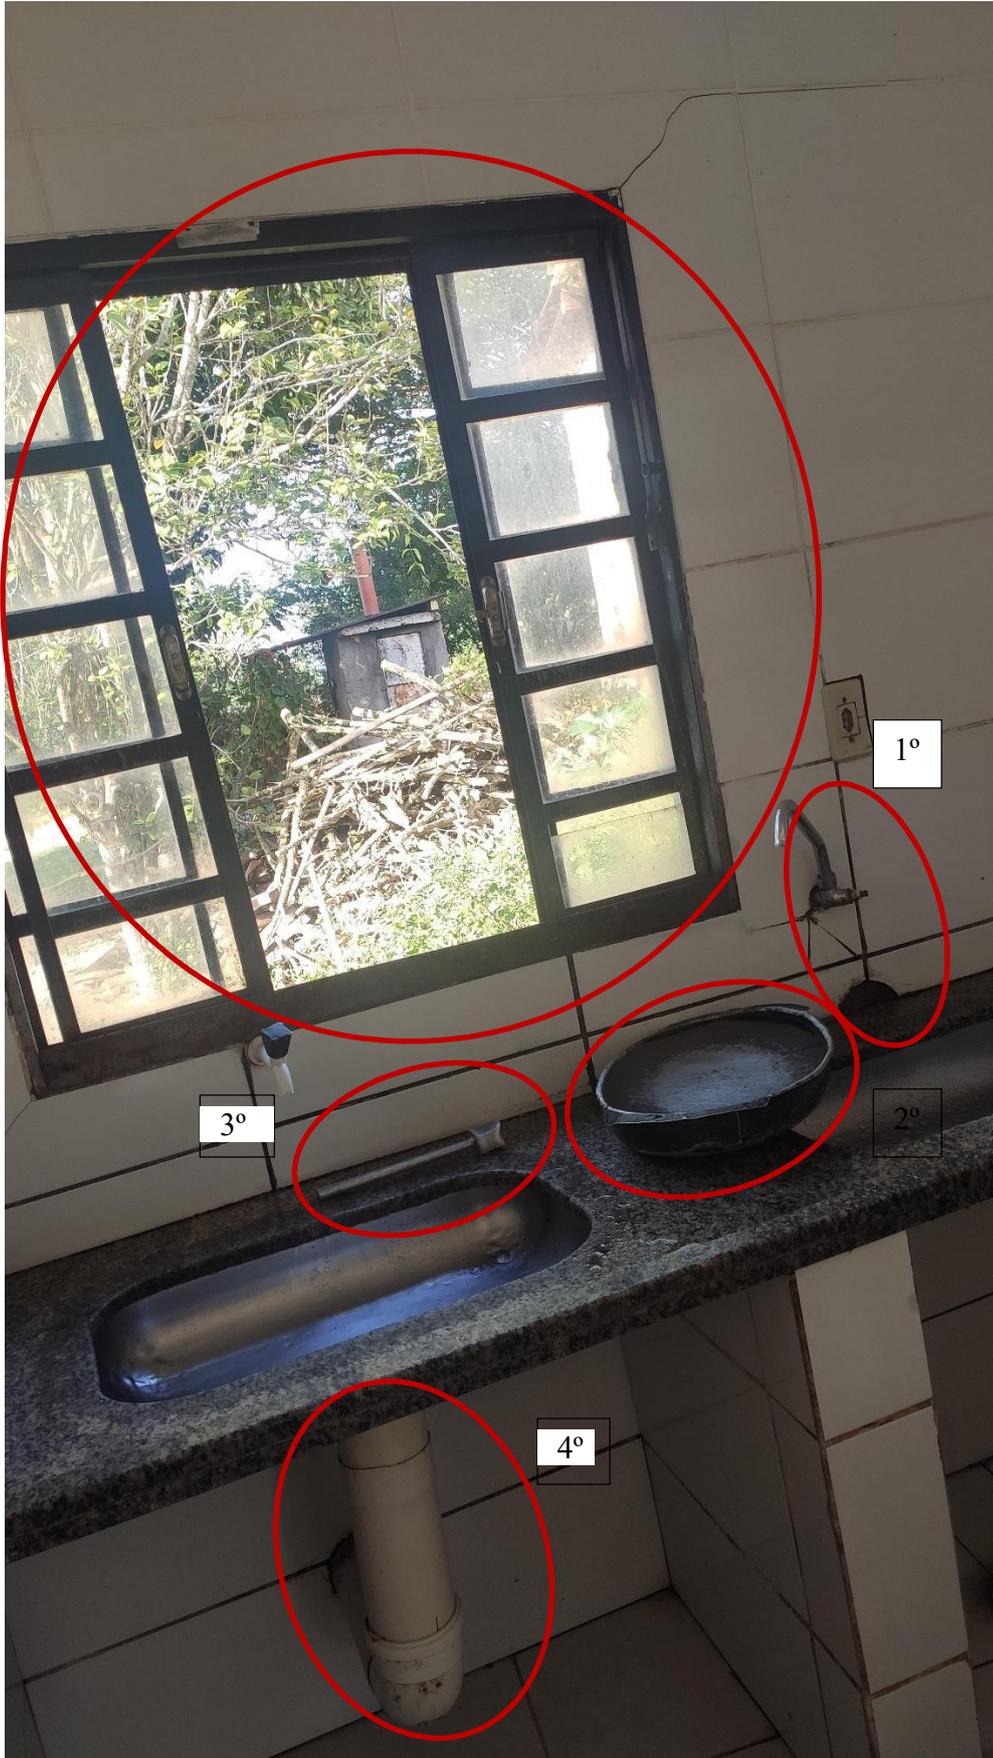
Foto 18 – detalhes do local onde as aves abatidas eram cortadas e embaladas;  
1º parede com buraco, muita sujeira, presença de mofo, torneira quebrada e suja;  
2º panela de alumínio usada no processamento das carcaças;  
3º martelo usado para cortes das carcaças;  
4º tubulação exposta com sujidades.

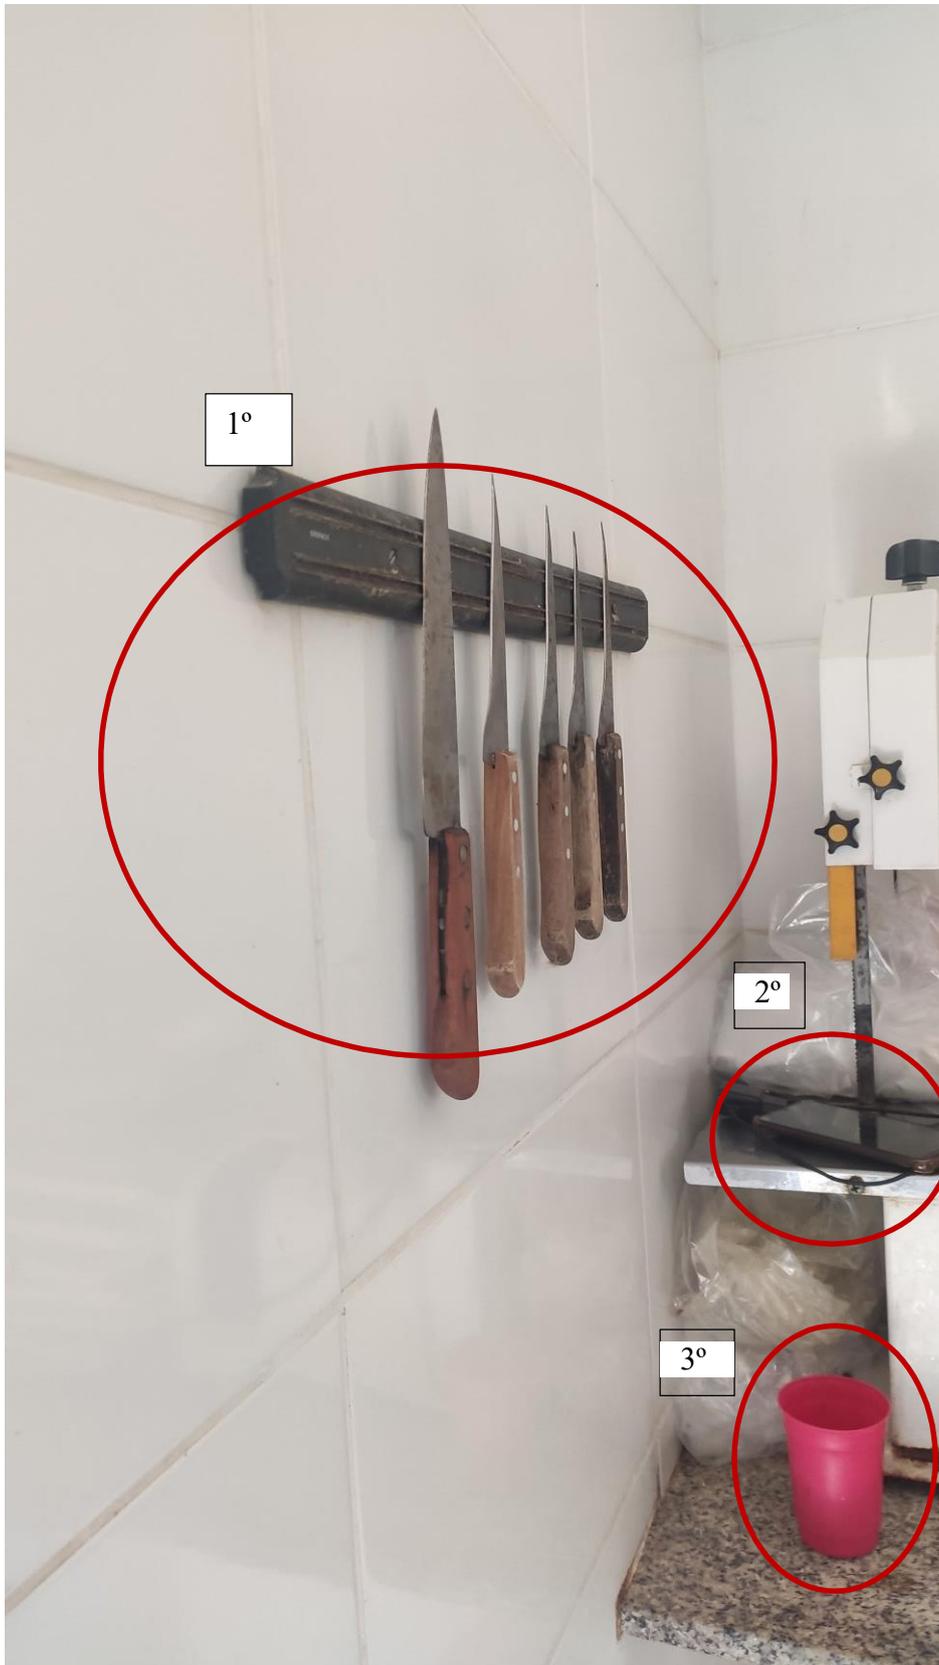
Foto 19 – 1º facas com cabo de madeira – material não permitido para uso em indústria de alimentos; 2º celular de uso pessoal; 3º copo usado pela funcionária.
