## RELATÓRIO

**ENDEREÇO:** Sítio Batistas, Rodovia BR 369, KM 15 – Zona Rural

### II. DOS FATOS

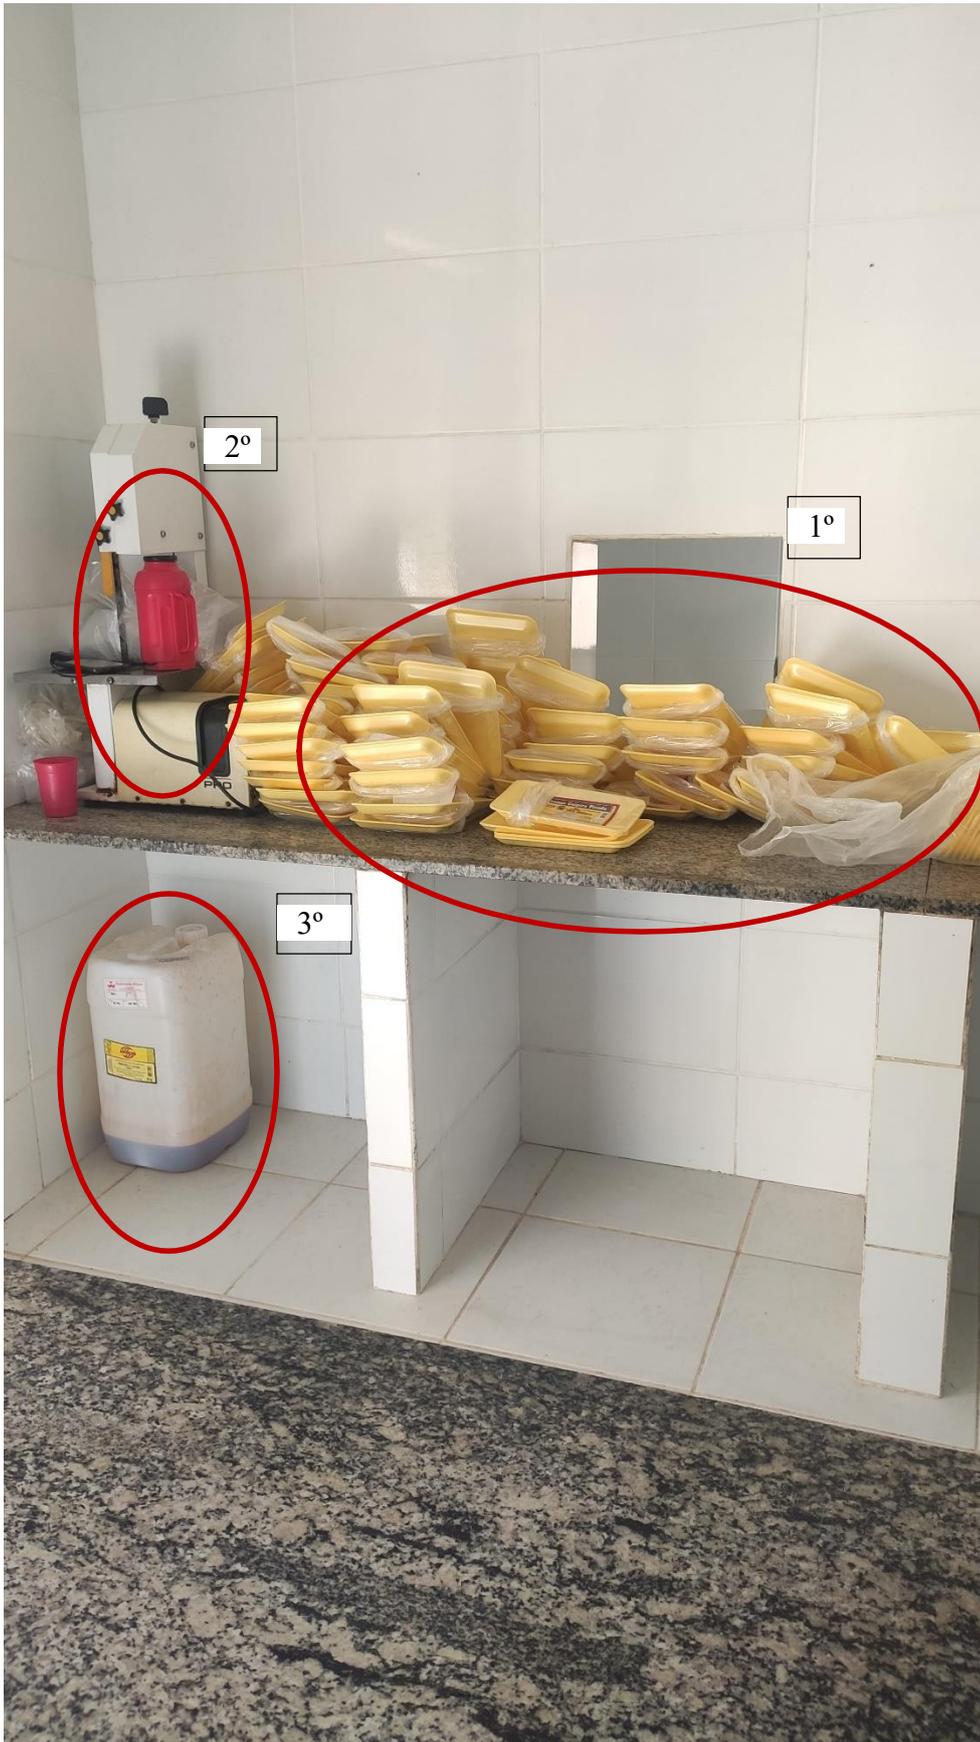
Foto 20 – 1° bandejas usadas para colocar as carcaças;  
2° garrafa de café;  
3° corante usado para colorir as carcaças.

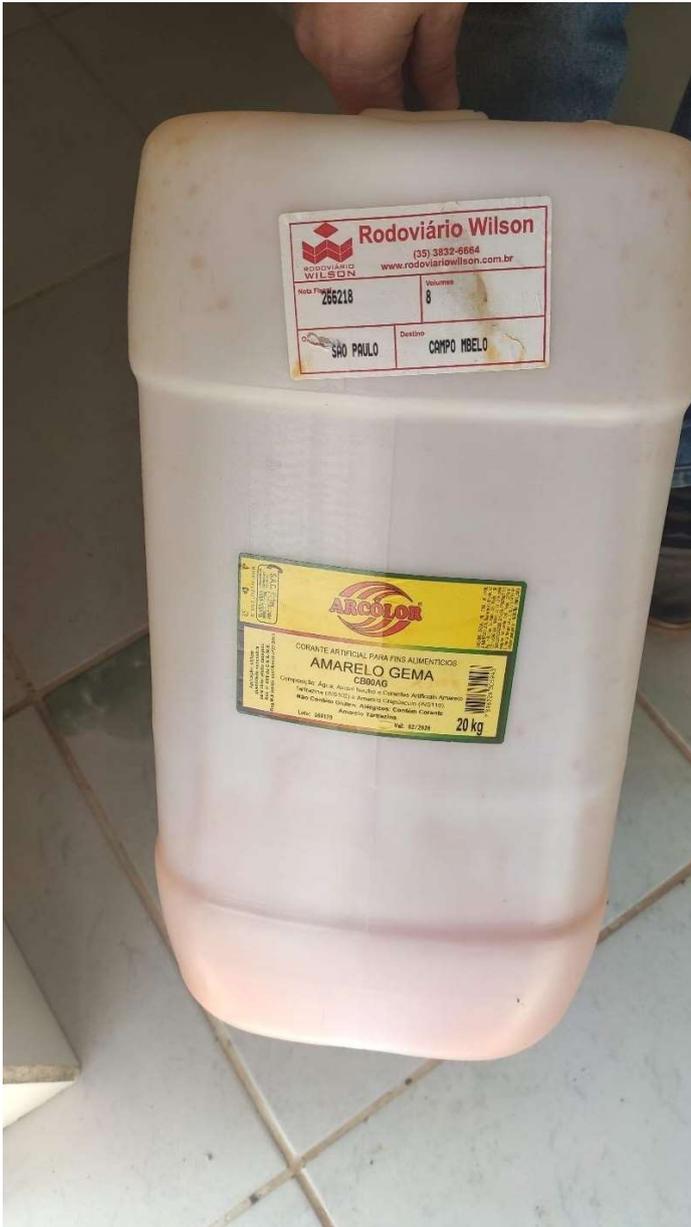
Fotos 21 – Corante artificial usado para fraudar as carcaças de aves abatidas e vende-las como caipira.

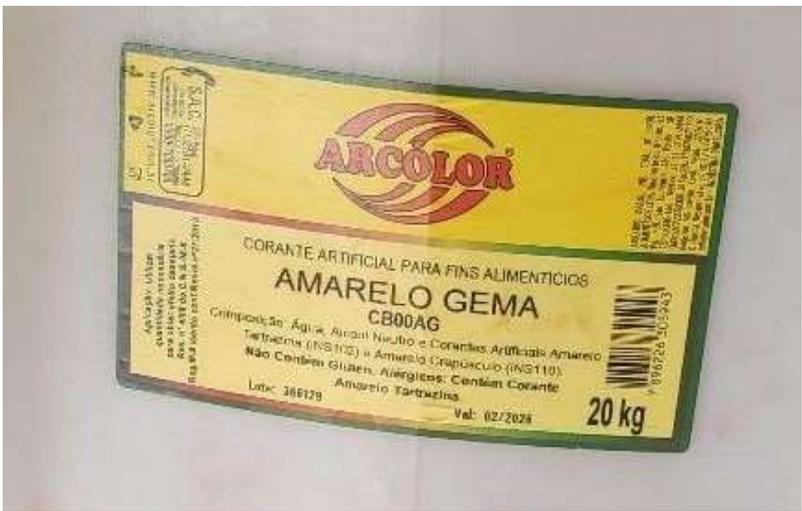
Fotos 22 – Detalhe do corante artificial.

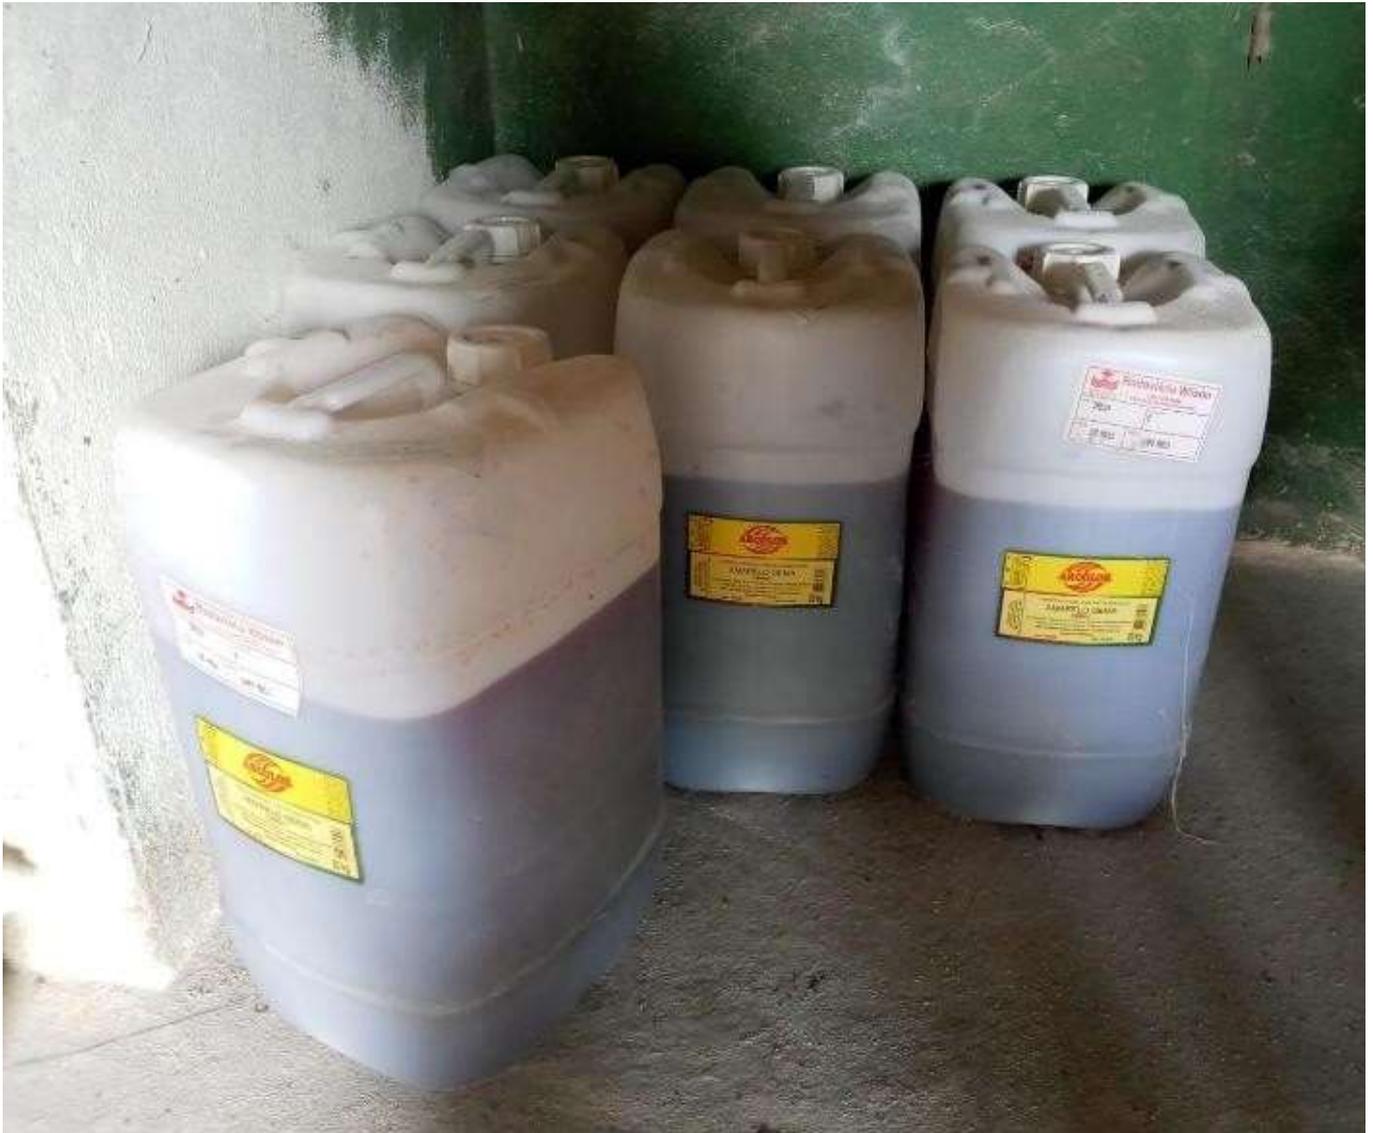
Foto 23 – Estoque de corantes usado para fraudar carcaças das aves abatidas.

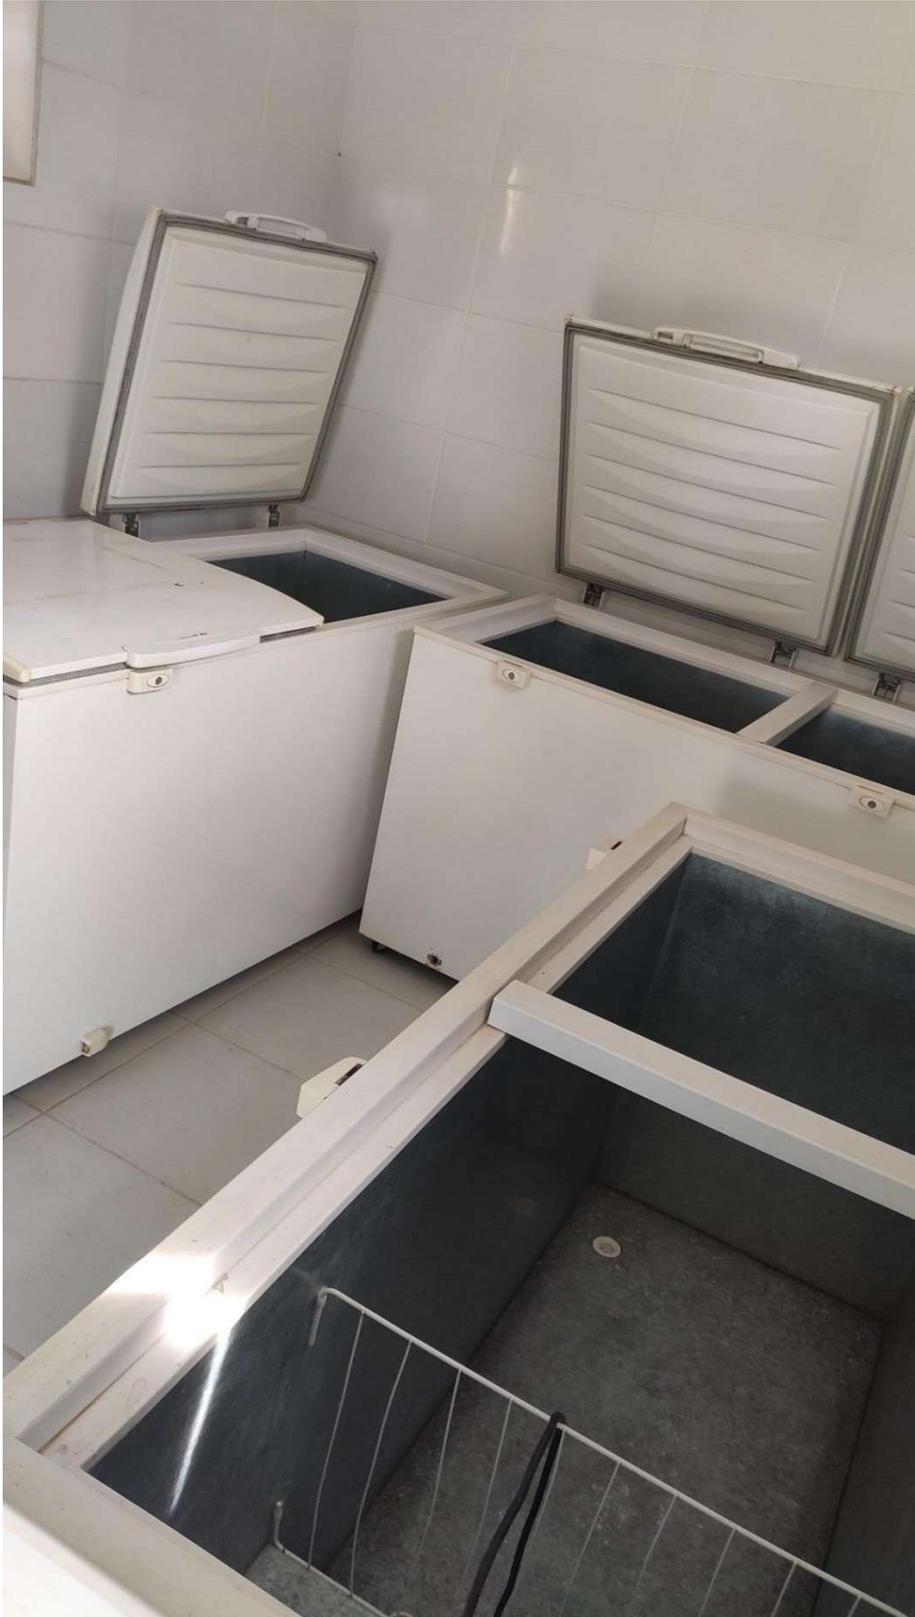
Foto 24 – freezers usados para armazenar os produtos

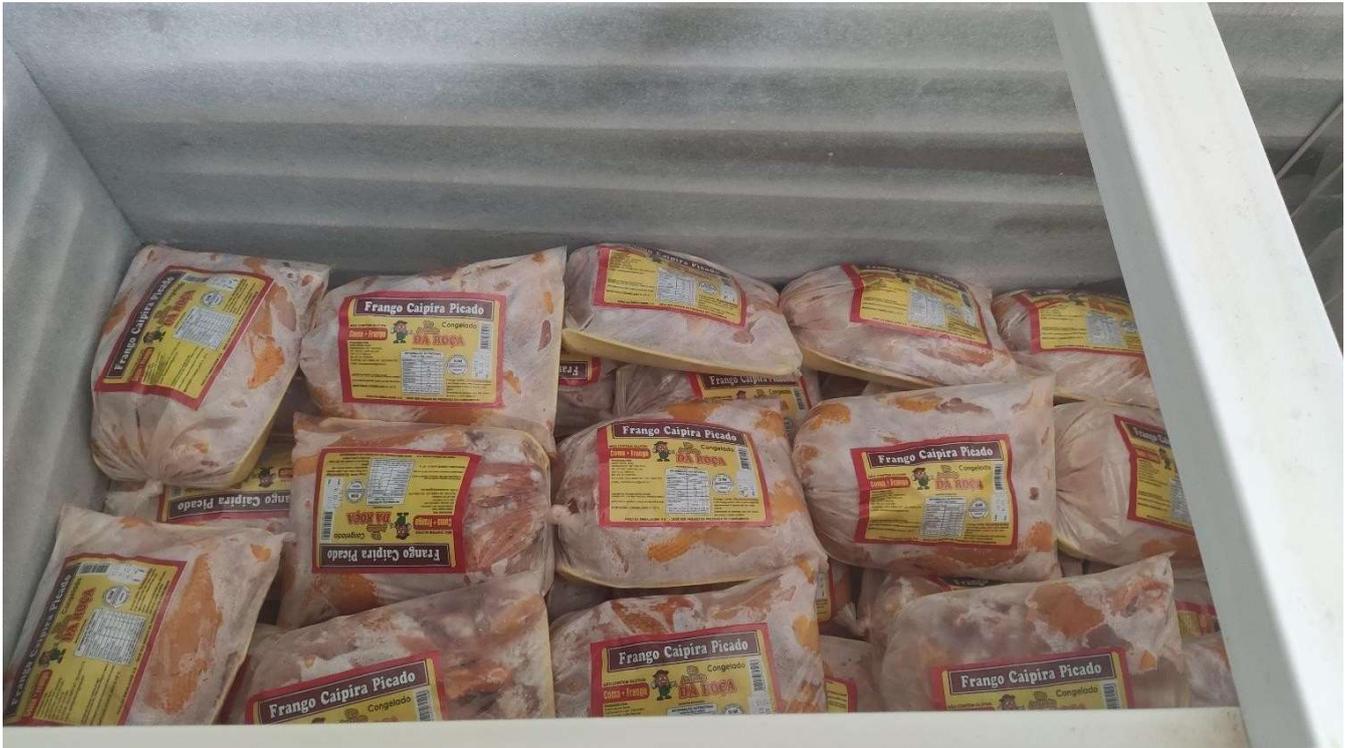
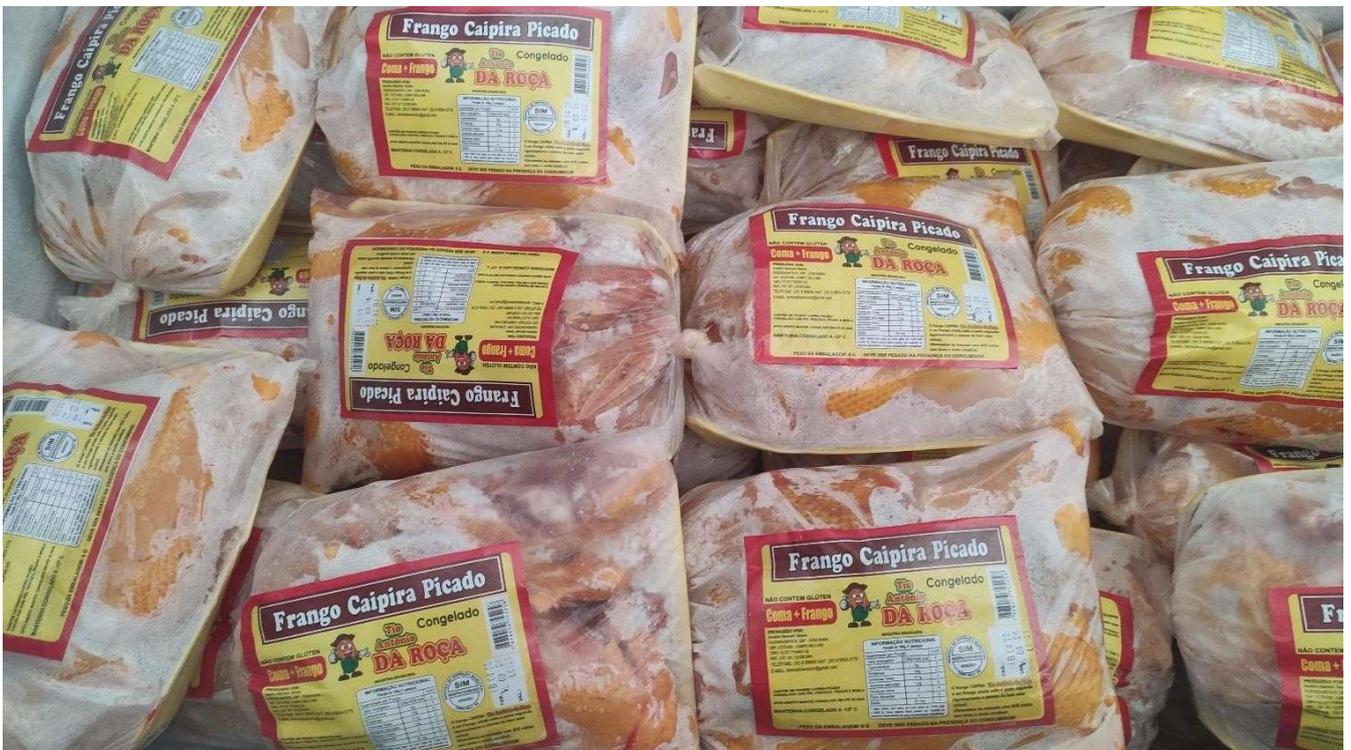
Foto 25 e 26- Freezers com produto acabado (39 unidades de frango caipira picado)

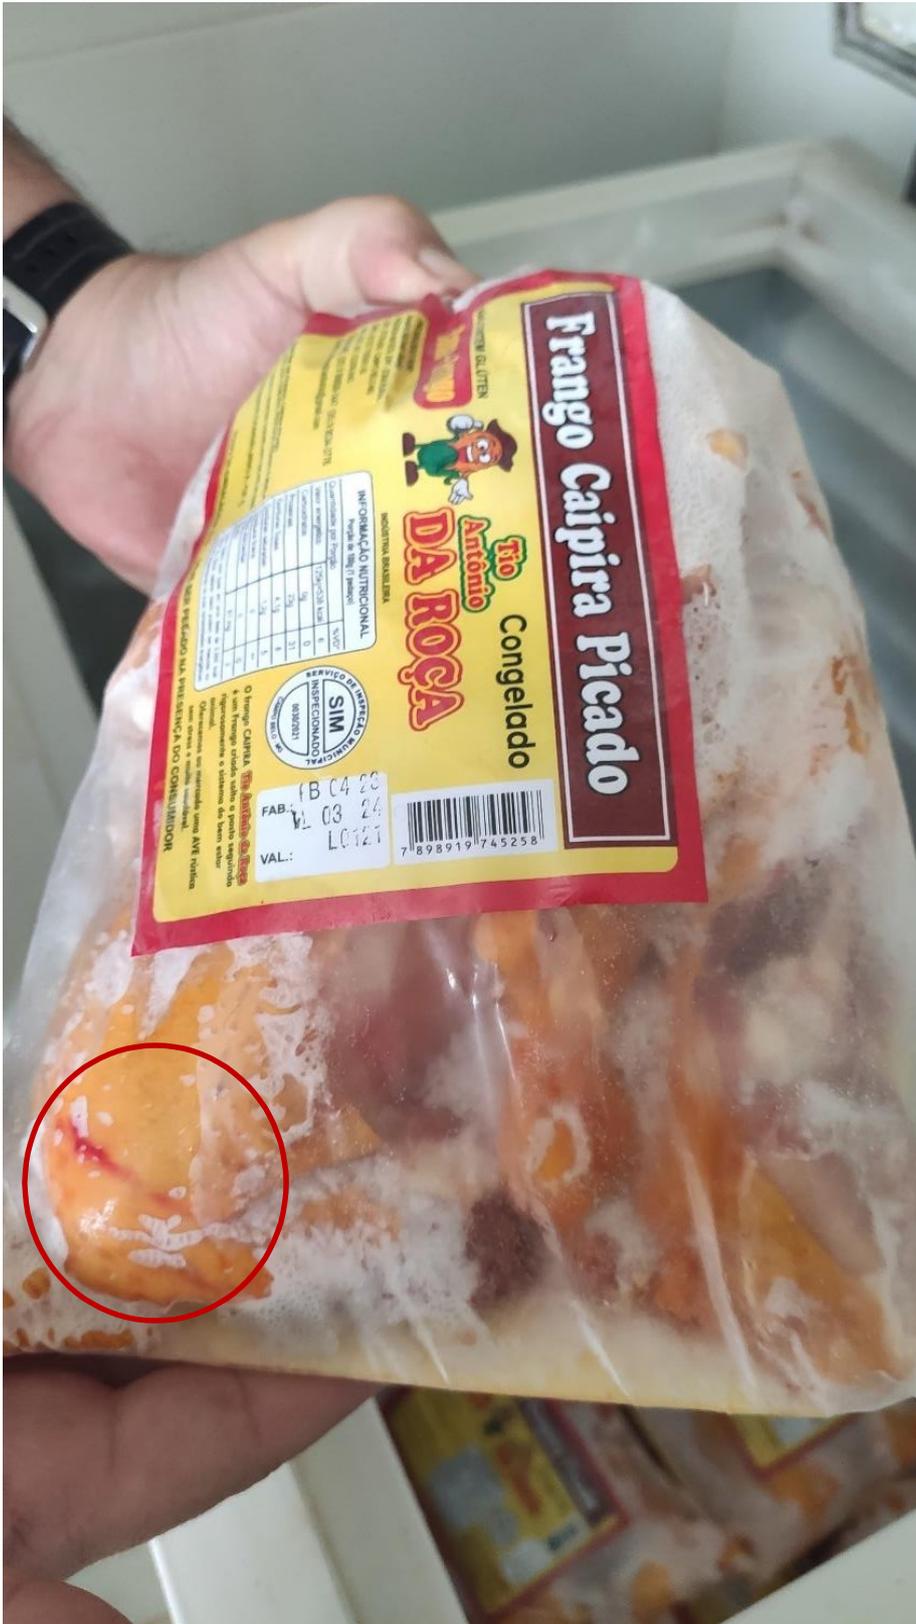
Foto 27 – detalhe para a coloração dos cortes evidenciando uso do corante, sendo caracterizado como fraude ao consumidor.

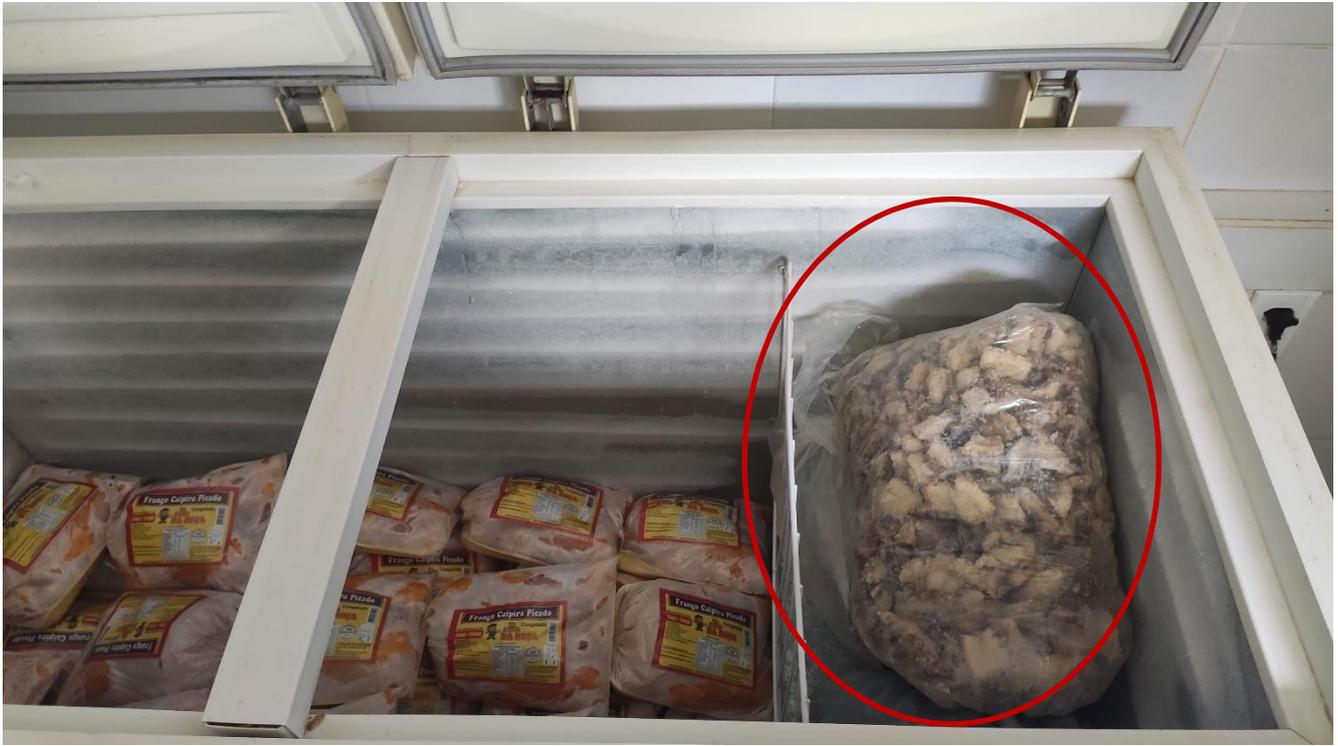
Foto 28 – armazenamento de torresmo suíno no mesmo freezer onde encontravam-se os cortes de frango, evidenciando também a produção deste.

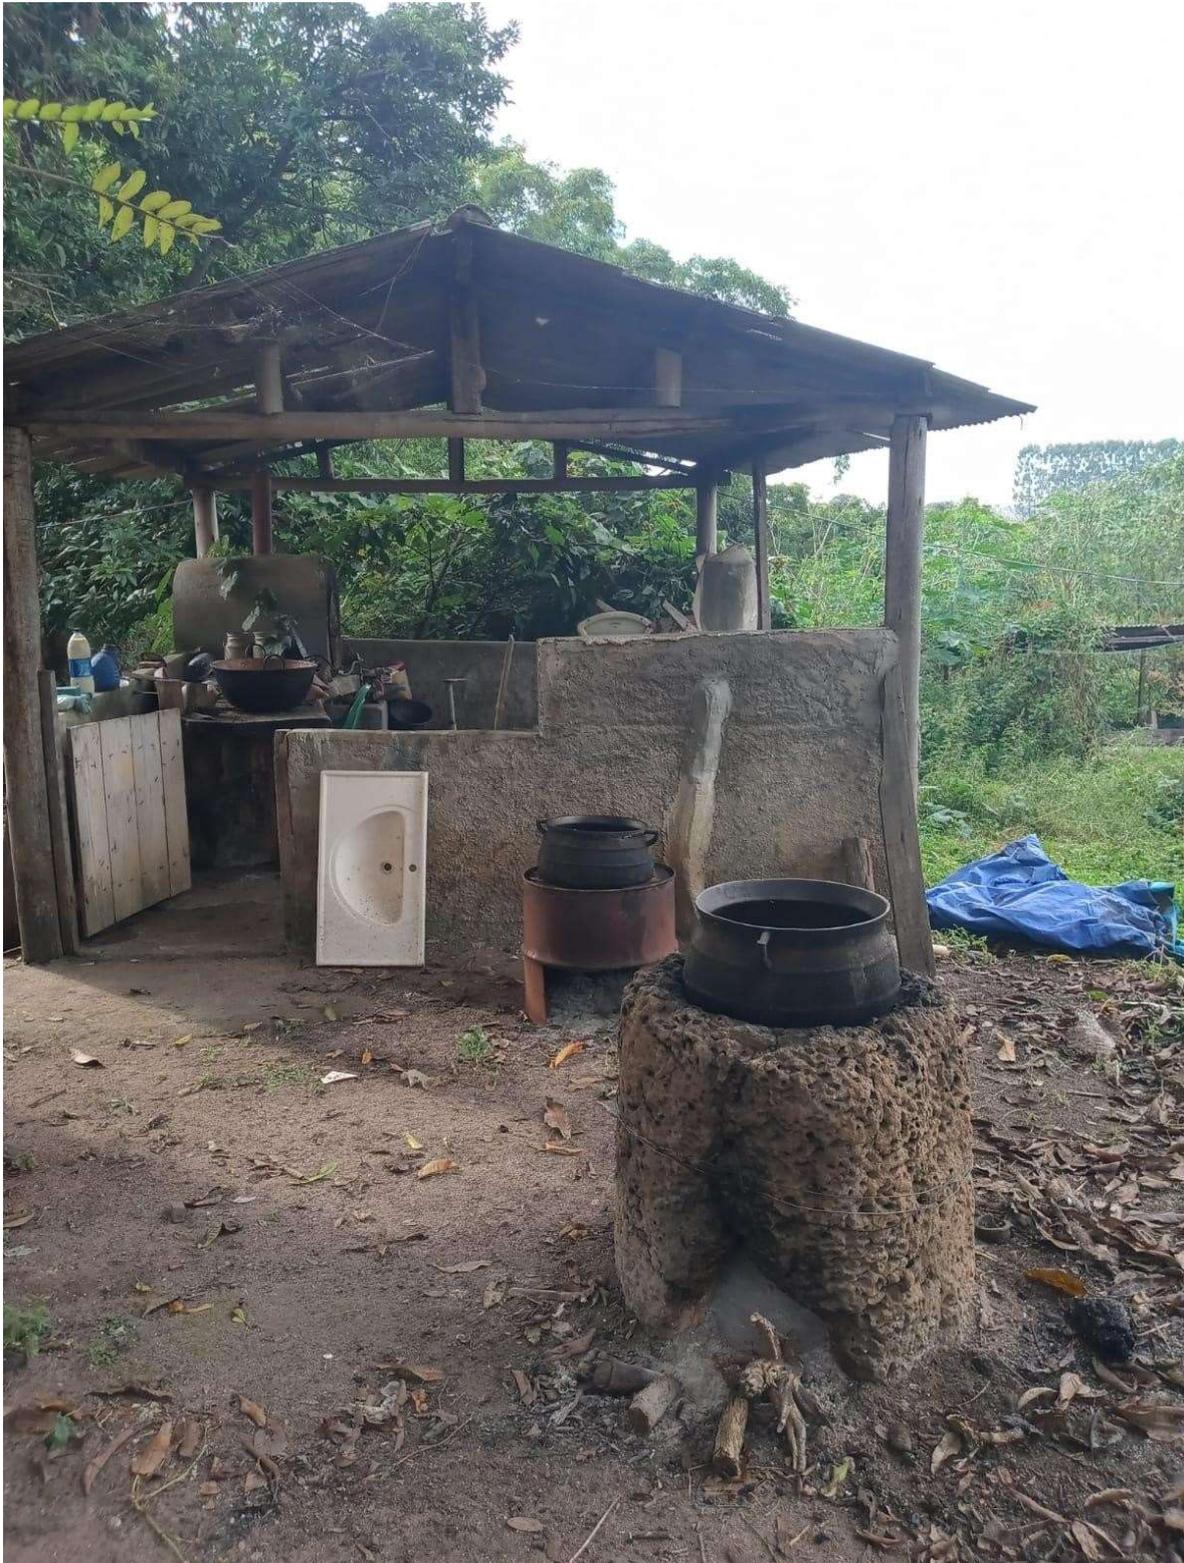
Foto 29 – local onde eram manipuladas as carnes suínas.

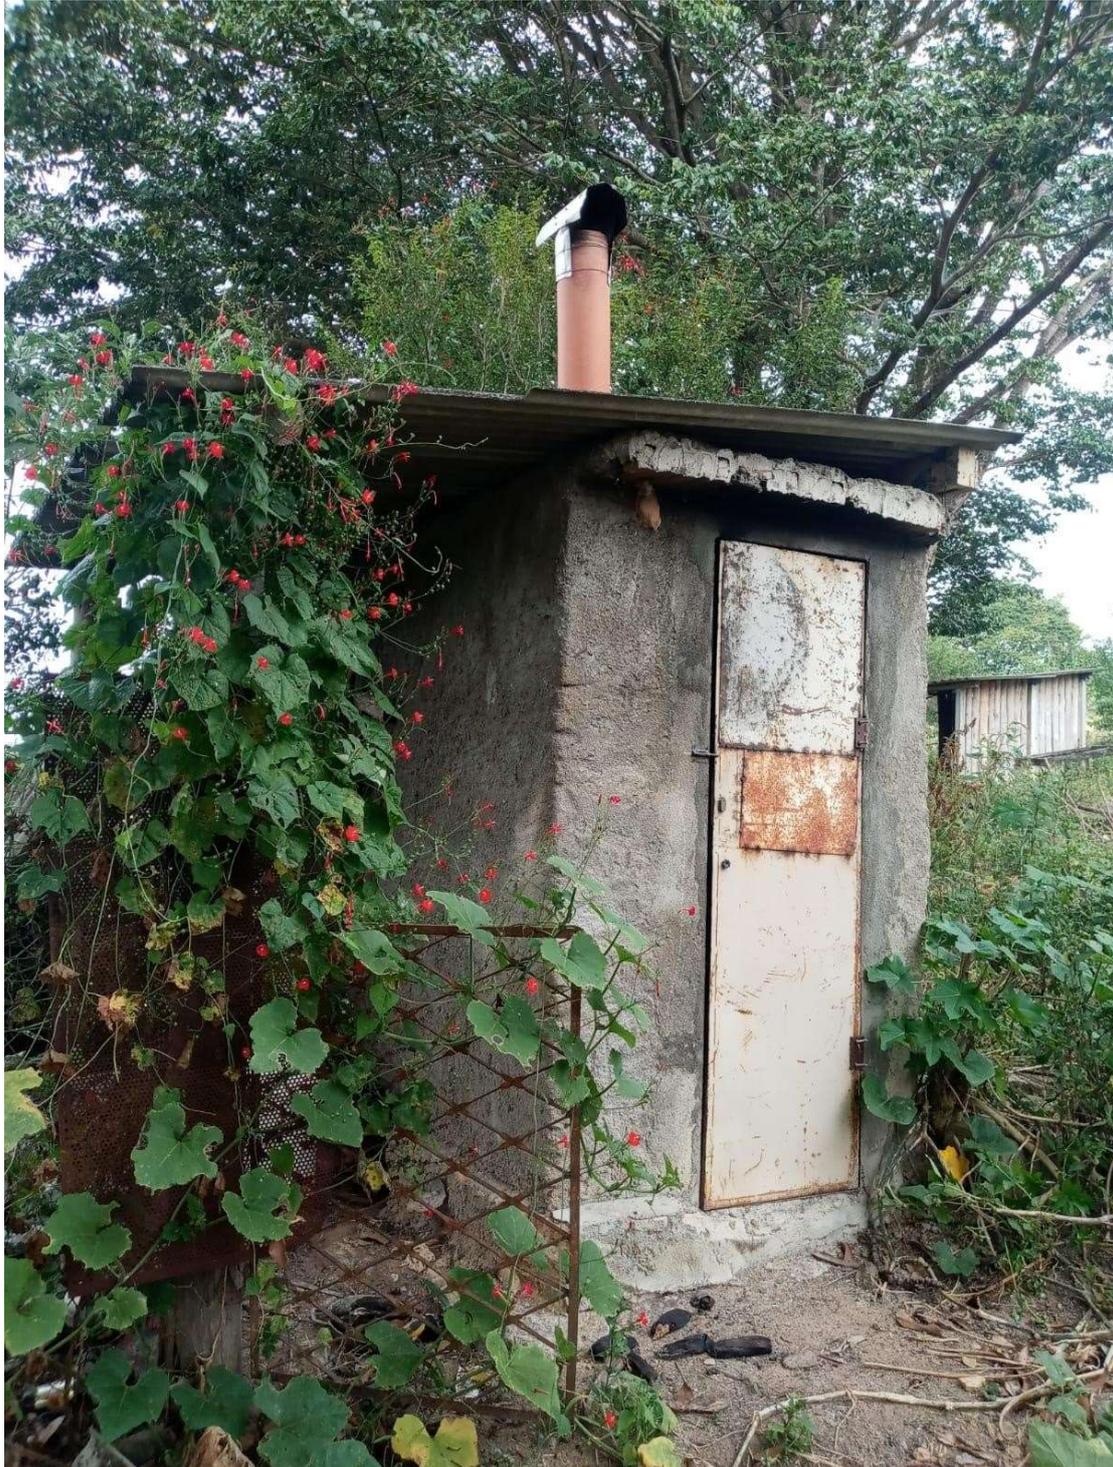
Foto 30 – defumador de carnes da propriedade.

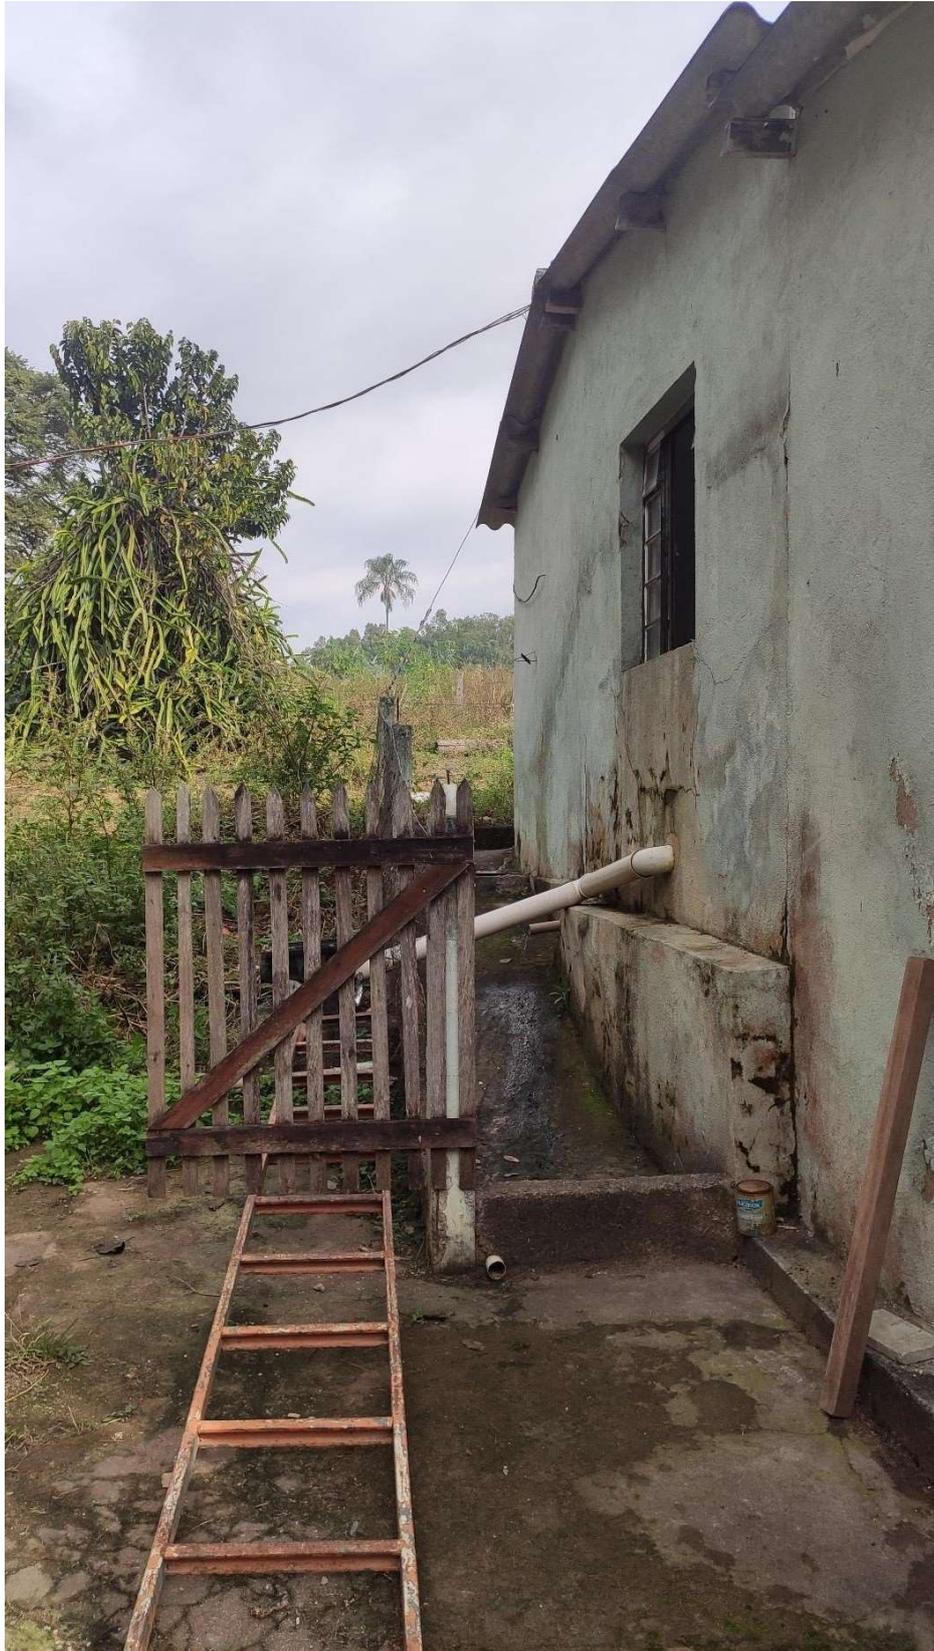
Foto 31 – área externa do local onde as aves eram abatidas, com efluentes a céu aberto, sem delimitação de área.
