# **CORROSÃO-FADIGA**

# **ASPECTOS METALÚRGICOS DA FADIGA**

# FRATURA DE PARAFUSOS DE SERVOMOTOR – JBM - 2013

**FRATURA DE EIXO DE AÇO LAMINADO SAE4140, DIÂMETRO 25,40MM - 2013**

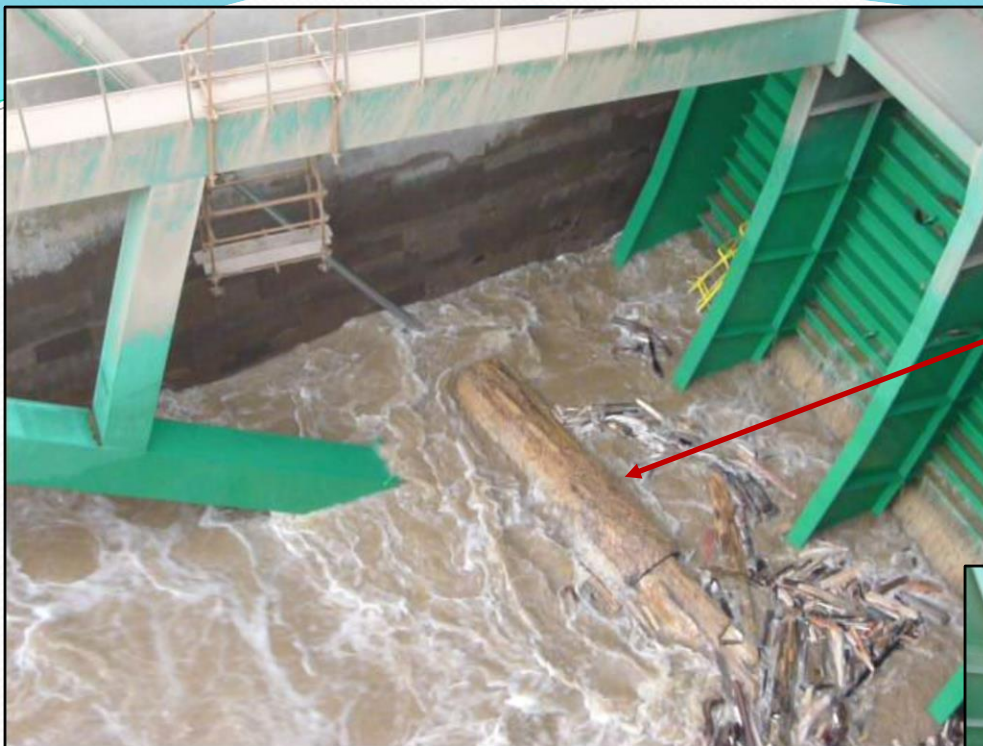
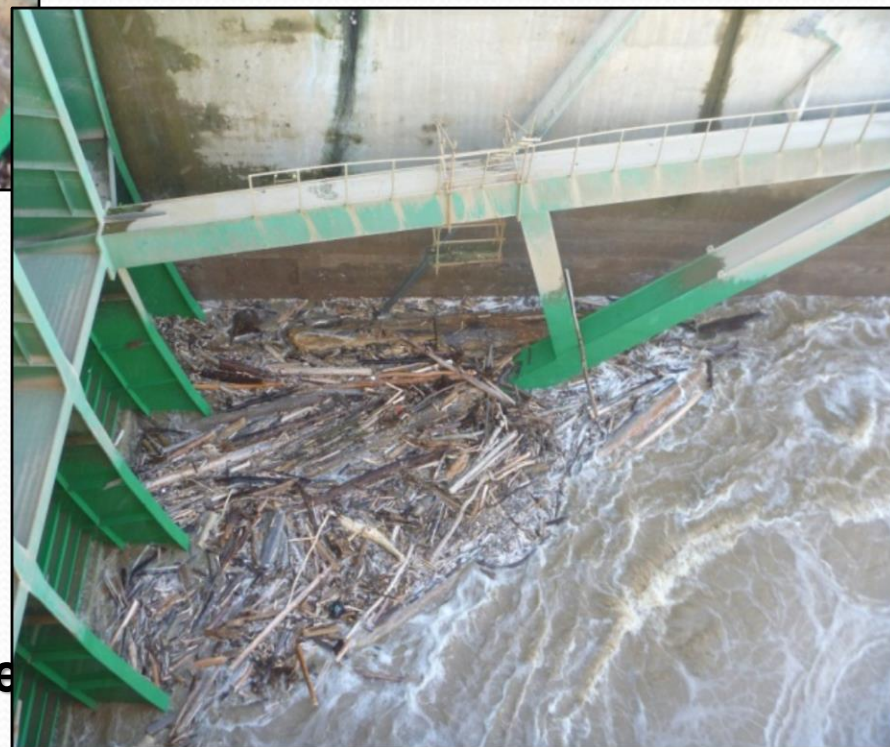
**MUITA MADEIRA E ONDAS**

**TRONCO COM 8 M DE  
COMPRIMENTO E 1 M DE  
DIÂMETRO,  
APROXIMADAMENTE**

**COMPORTA TRABALHANDO SEMI-  
ABERTA PARA RETENÇÃO DE  
TRONCOS DE MADEIRA, UMA VEZ  
QUE OS RESPONSÁVEIS PELA  
BARRAGEM NÃO CONSTRUÍRAM  
ESCOADOURO DE TRONCOS.  
MAL USO DO EQUIPAMENTO.**

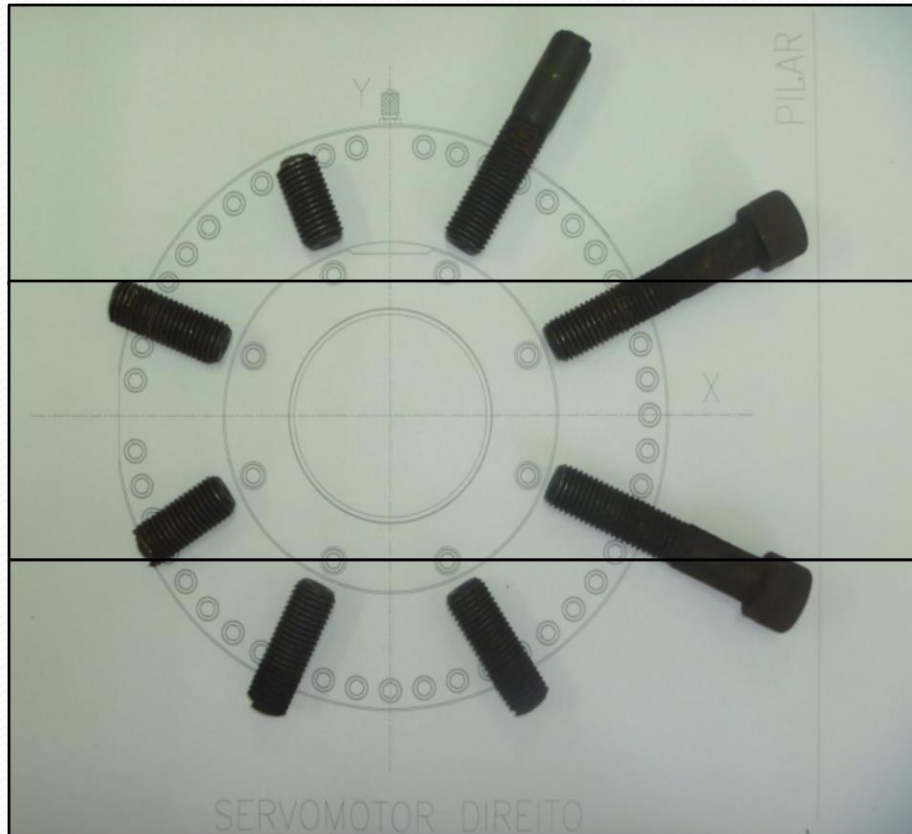
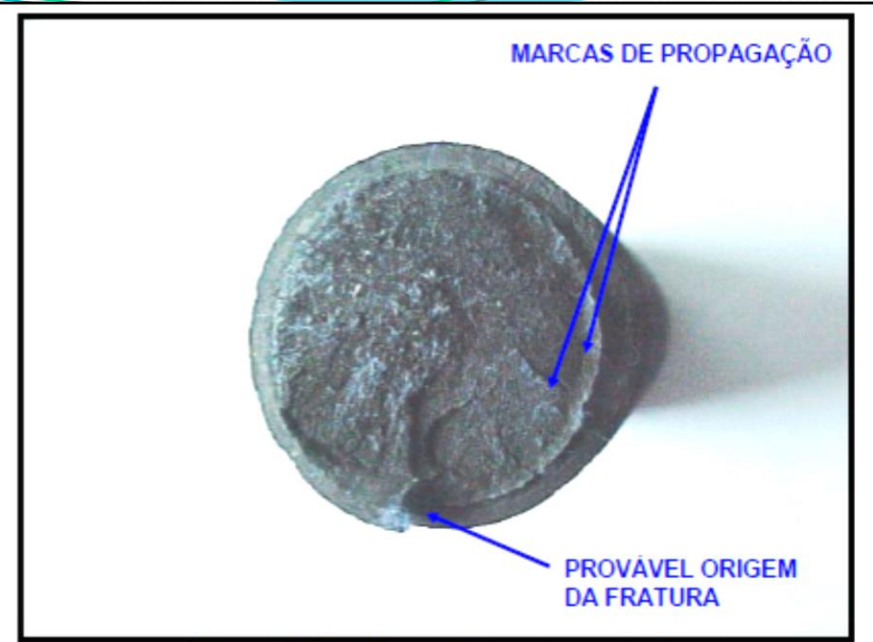
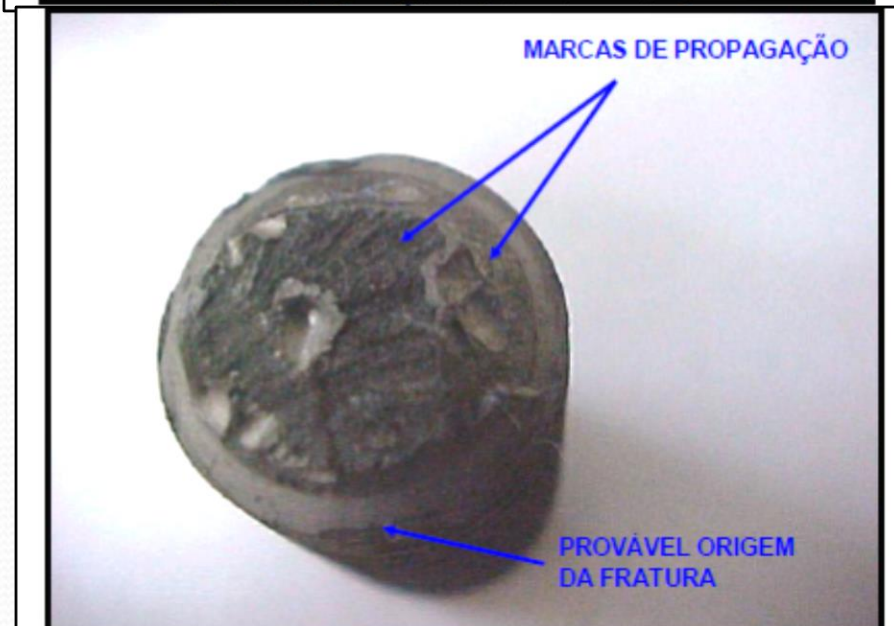
### Disposição dos parafusos rompidos

**Todos os parafusos romperam no local de maior concentração de tensão, quando se trata de parafusos rosqueados, isto é, no segundo “fillet” rosqueado, exceto um deles, o último parafuso a se romper antes da inspeção, que detectou a falha e substituiu todos os parafusos. Devido à substituição, os dois últimos não romperam. Isto significa que após o rompimento dos primeiros parafusos, a amplitude sollicitação ou , movimentação da tampa do servo-motor, aumentou, sobrecarregando o último parafuso e fazendo com que fraturasse próximo à cabeça.**

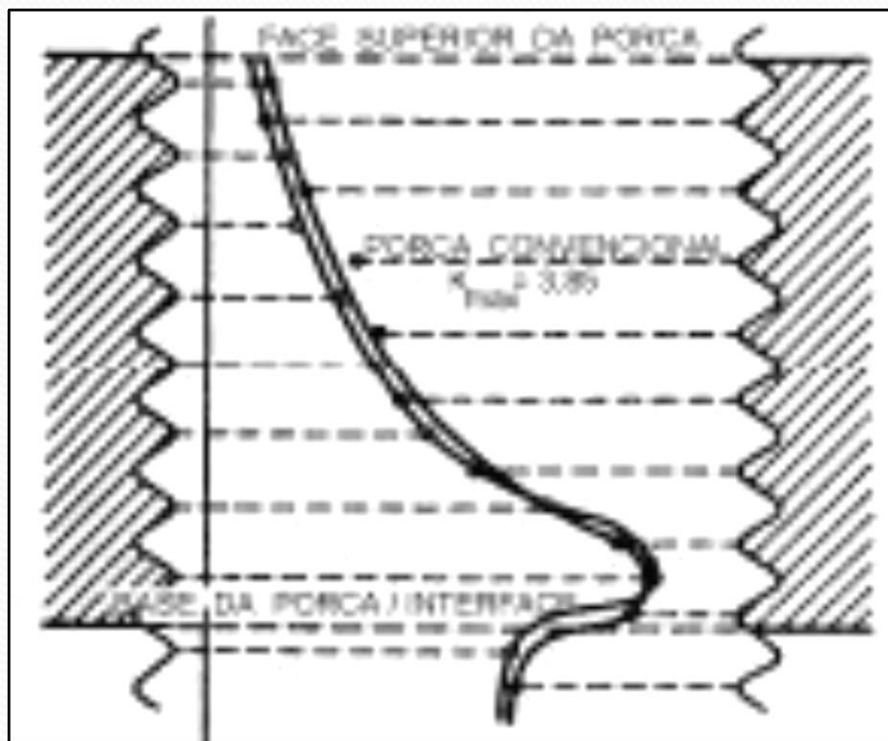
MARCAS DE PROPAGAÇÃO

**Único parafuso que não apresentou a fratura no fillet: sobrecarga por estar suportando a carga quase toda.**

PROVÁVEL ORIGEM DA FRATURA

**Existia a desconfiança que este risco fosse uma dobra de laminação, porém, a microscopia de campo escuro revelou que apresentava um raio de curvatura na base, portanto era um risco.**

MICROGRAFIA DO RISCO, EM CAMPO ESCURO

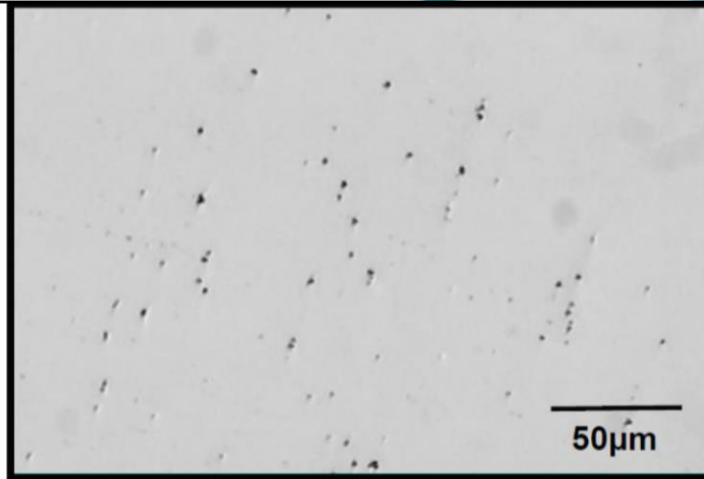
Amostra 5. Inclusões de óxido globular (tipo D), nível 2, série fina e grossa.

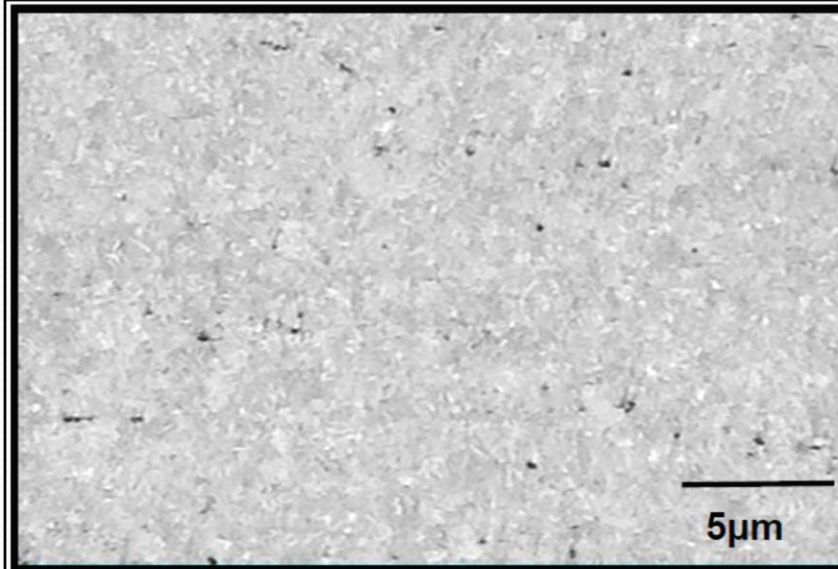
Amostra 8. Estrutura constituída de Martensíta revenida. Ataque Nital 3%.

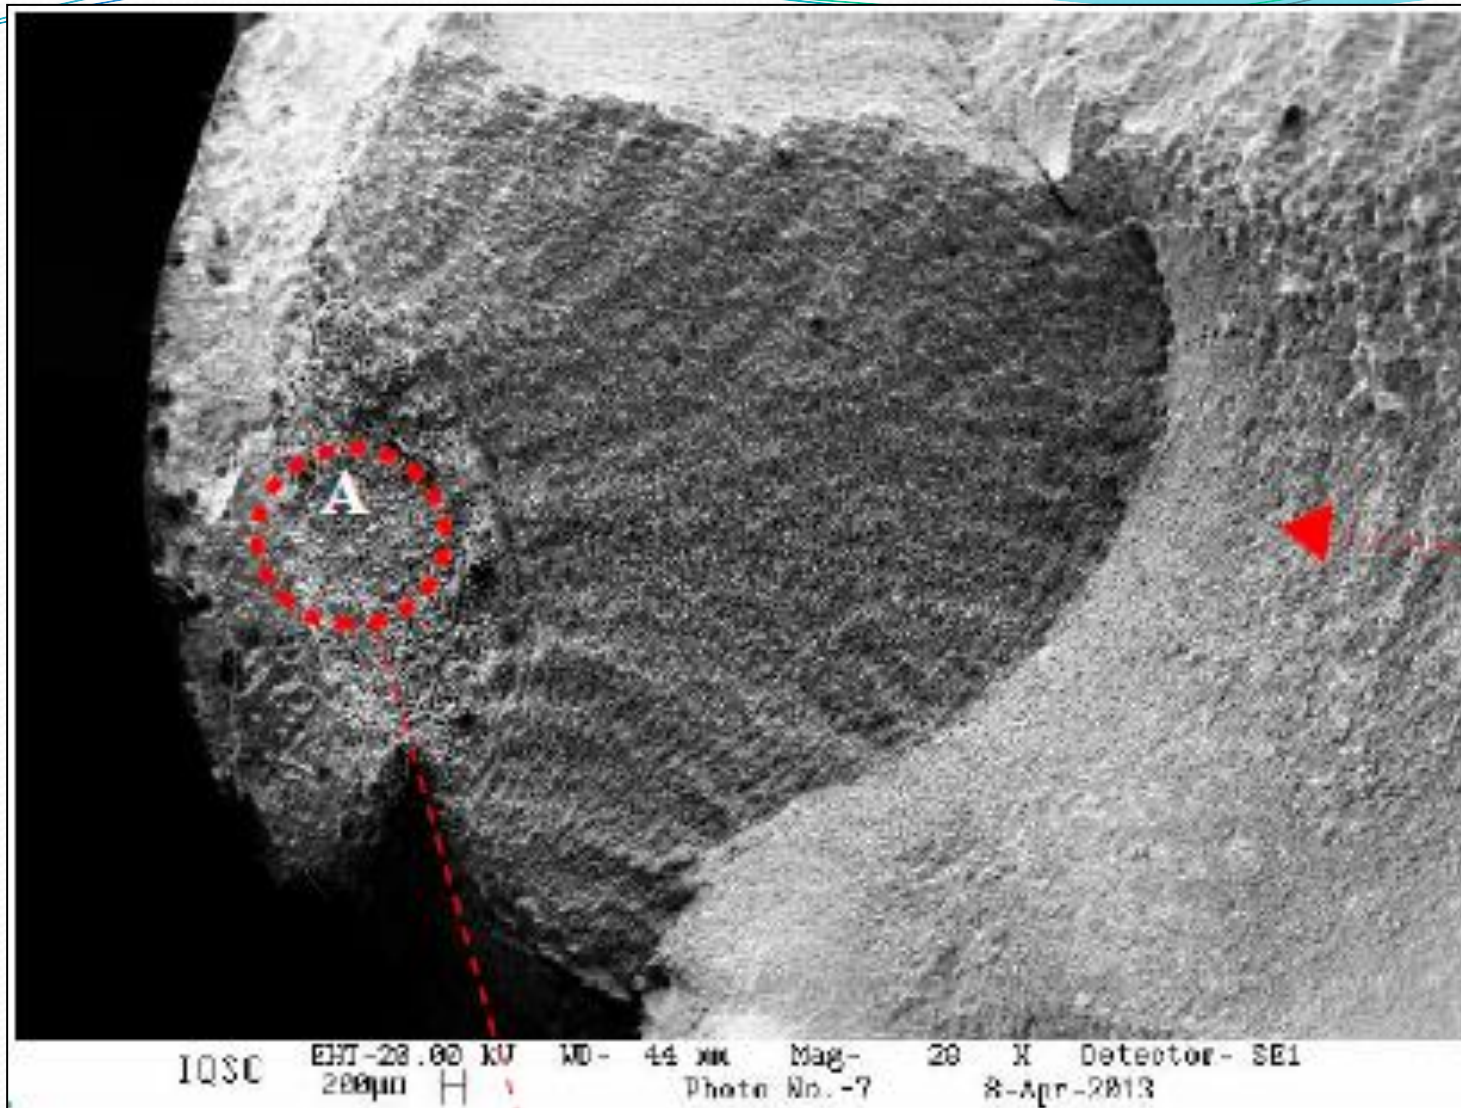
# IMAGEM DE MEV DO PARAFUSO- ESTRIAS

- Comporta semi-aberta sofreu impacto dos troncos combinado às ondas , gerando um momento fletor cíclico na haste e transmitida para a tampa do servo-motor e conseqüentemente para os parafusos;
- O impacto de troncos pode ter levado a uma sobrecarga, nucleando a trinca, nos primeiros parafusos, no ponto de maior concentração de tensão (fillet);
- O esforço cíclico fez com que a trinca se propagasse por fadiga e fraturasse os primeiros parafusos;
- A sobrecarga levou à fratura do último parafuso.
- **CONCLUSÃO: A CAUSA RAIZ FOI A UTILIZAÇÃO ERRÔNEA DA COMPORTA SEGMENTO.**

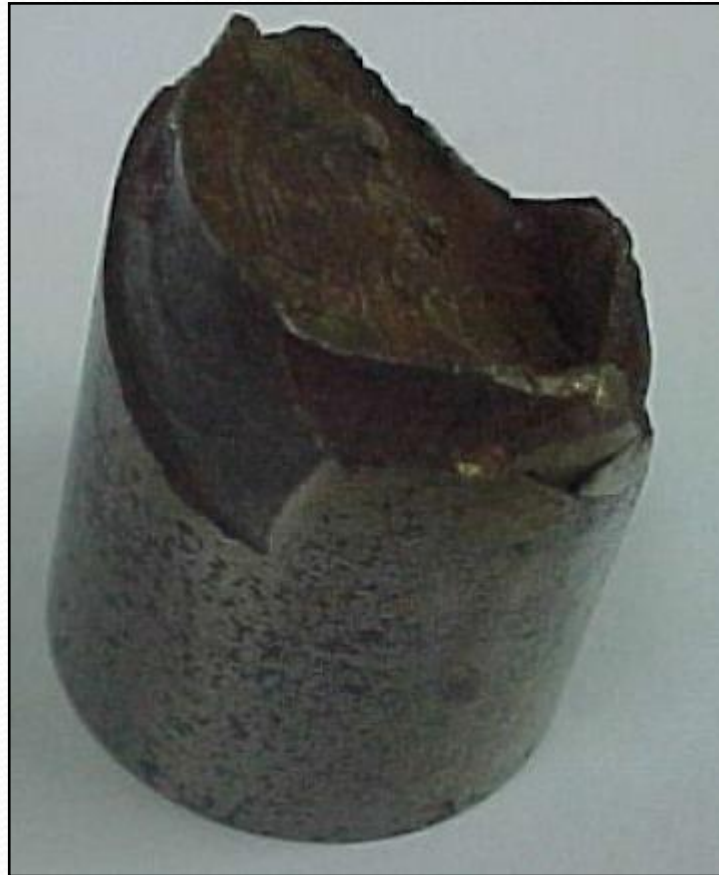
**EIXO DE CORRENTE DE ESTEIRA TRANSPORTADORA DE BAGAÇO  
DE CANA DE AÇUCAR-USINA DE ALCOOL**

**MARCAS DE  
PROPAGAÇÃO/MARCAS  
DE PRAIA**

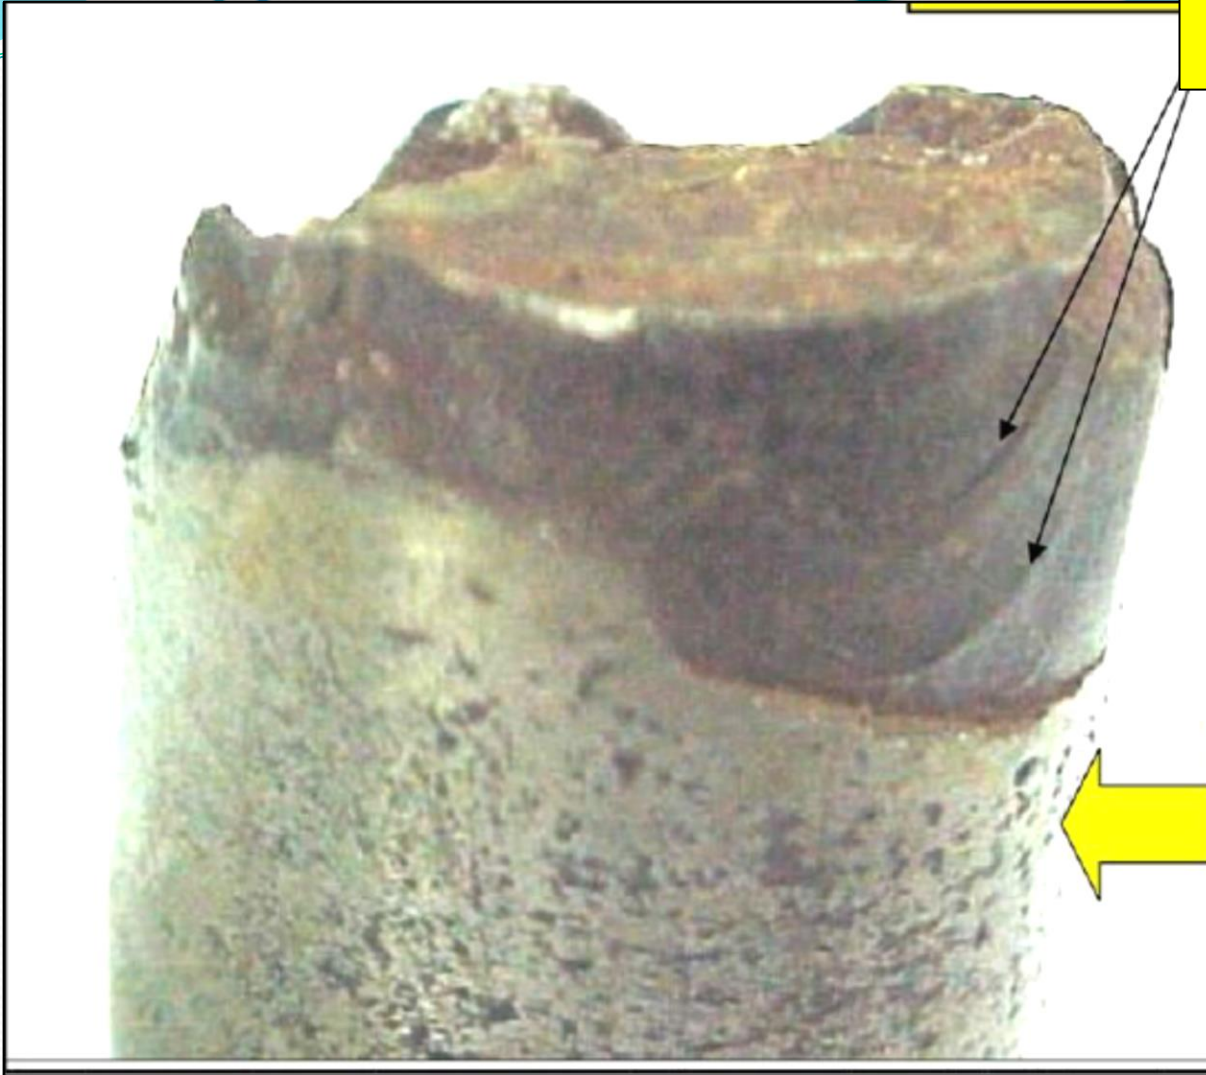
**CORROSÃO  
ALVEOLAR-TÍPICA  
DE DEPÓSITO DE  
ELETRÓLITO.**

**CORROSÃO ALVEOLAR + FADIGA: FADIGA CORROSÃO**

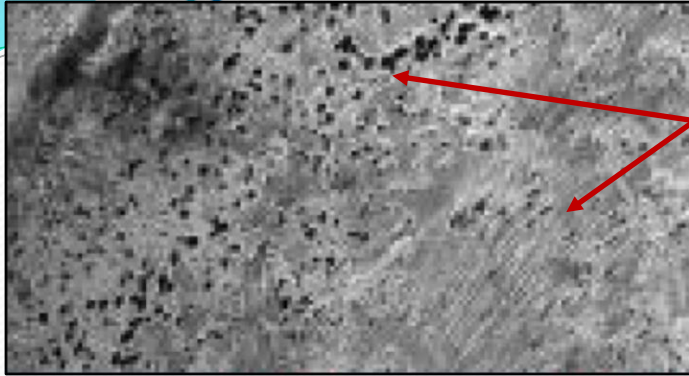
**ESTRIAS +  
CORROSÃO**

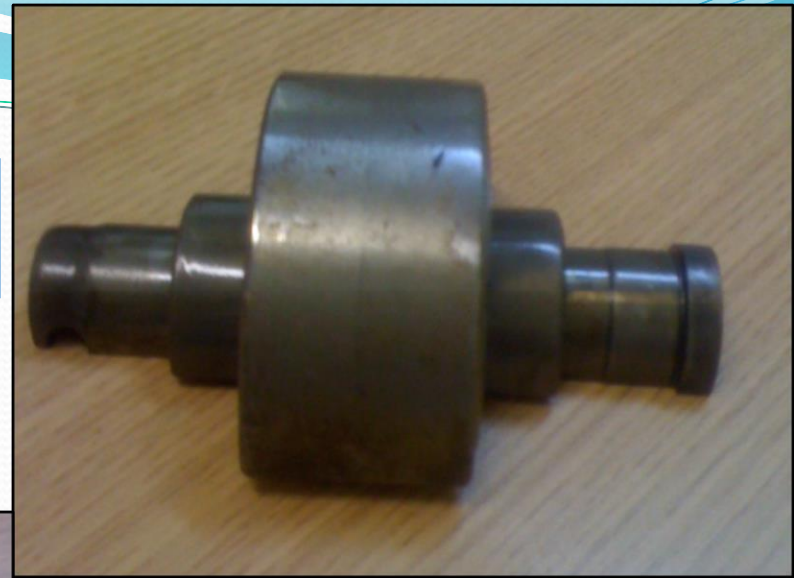
**CORROSÃO ALVEOLAR +  
FADIGA: FADIGA  
CORROSÃO**

**POSSÍVEL ALOJAMENTO DE ELETRÓLITO**

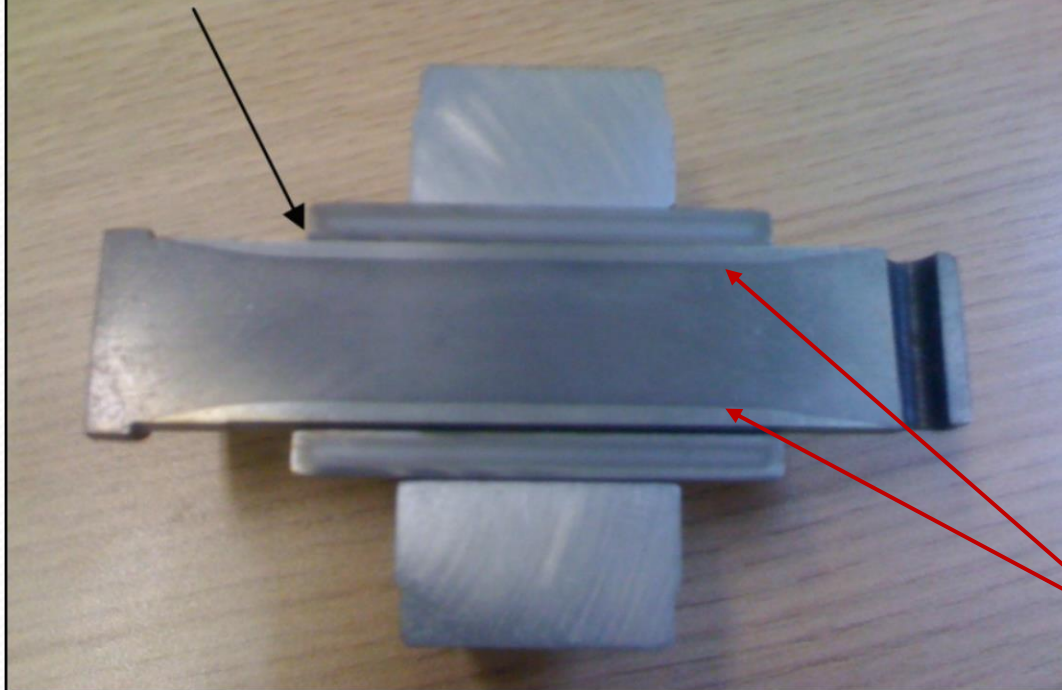
**MARCAS DE TÊMPERA  
SUPERFICIAL POR  
INDUÇÃO**

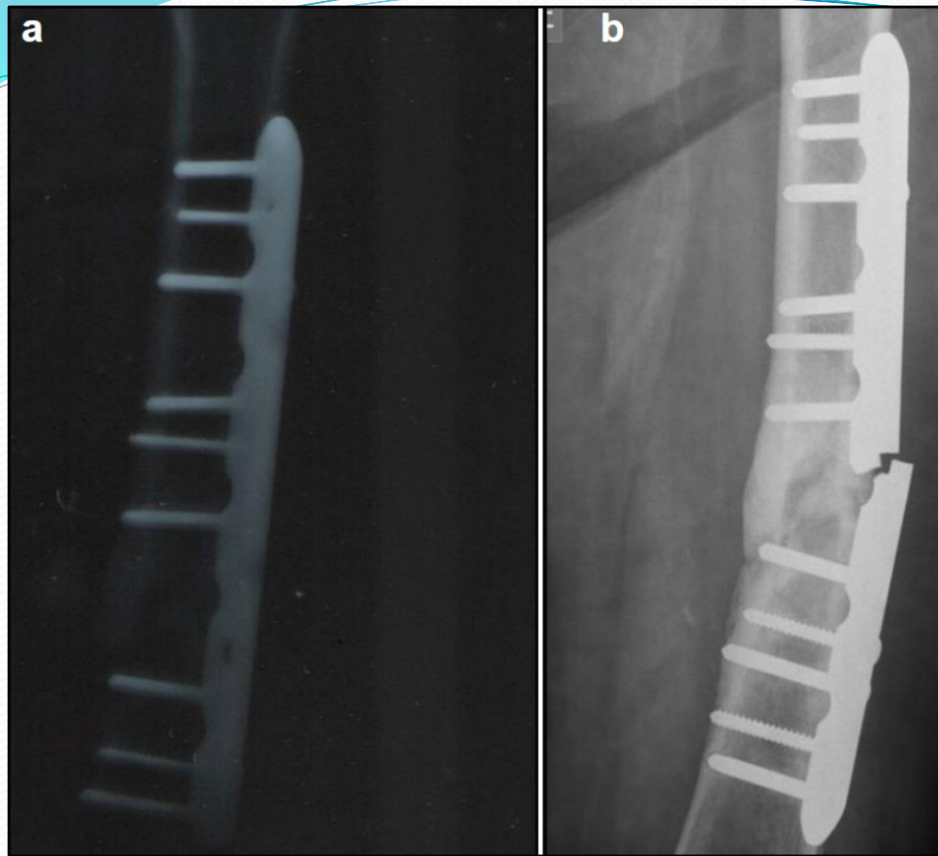
## FRATURA EM PLACA FEMURAL - 2013

**Placa foi implantada em uma mulher de 83 anos e fraturou após 4 meses. Nova placa implantada fraturou novamente em 6 meses. Mesmo fornecedor. Houve outro caso com outra pessoa.**

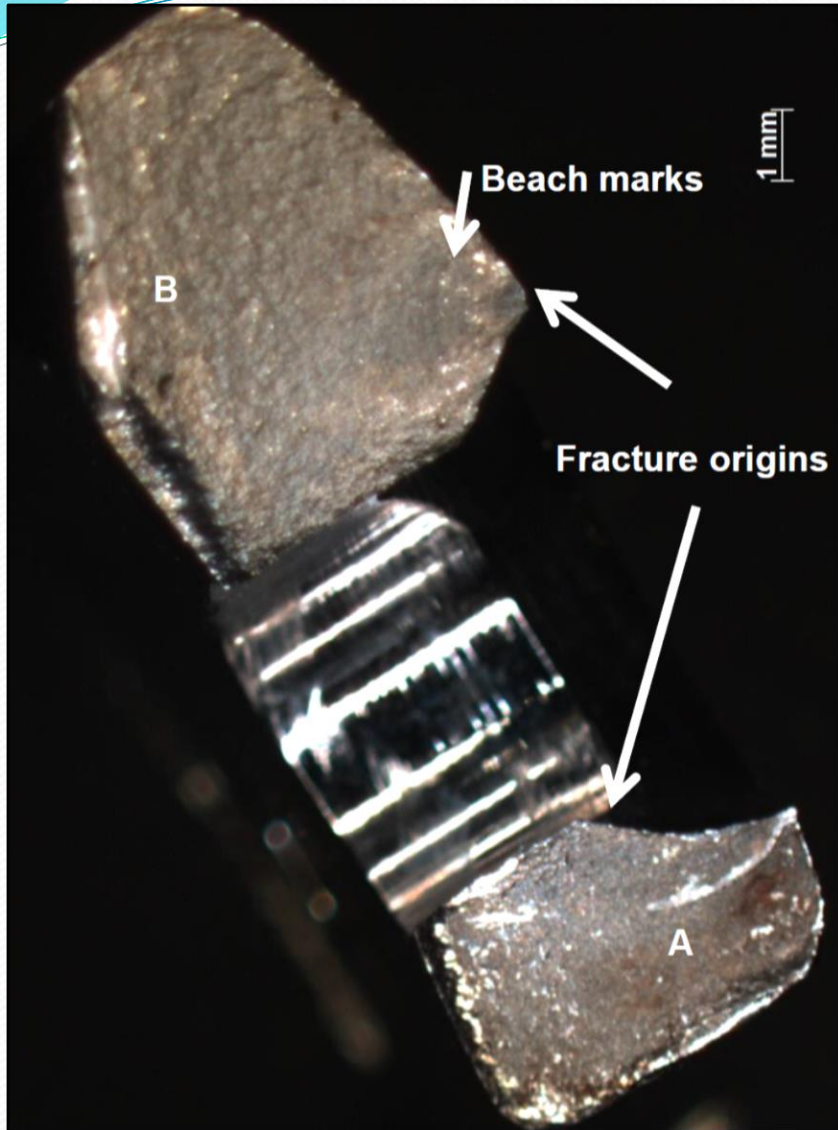
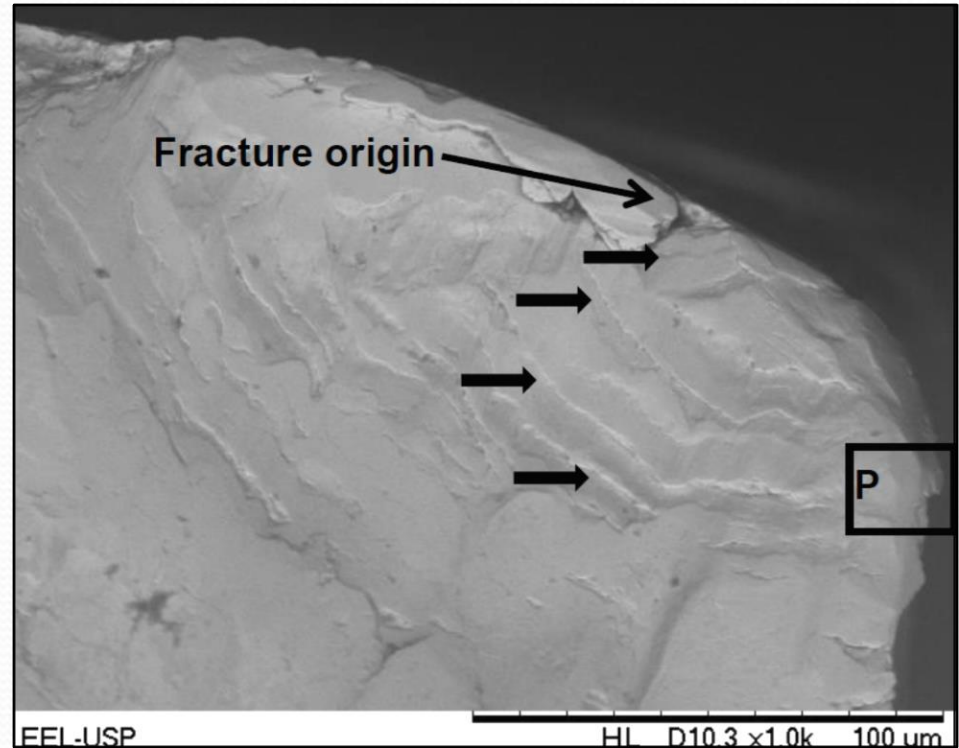
# ANÁLISE VISUAL E MEV DA SUPERFÍCIE DE FRATURA

- Chemical composition of DCP femoral plate

C(%)	Cr(%)	Ni(%)	P(%)
0.03	17.65	15.00	0.046

maximum P 0.025%

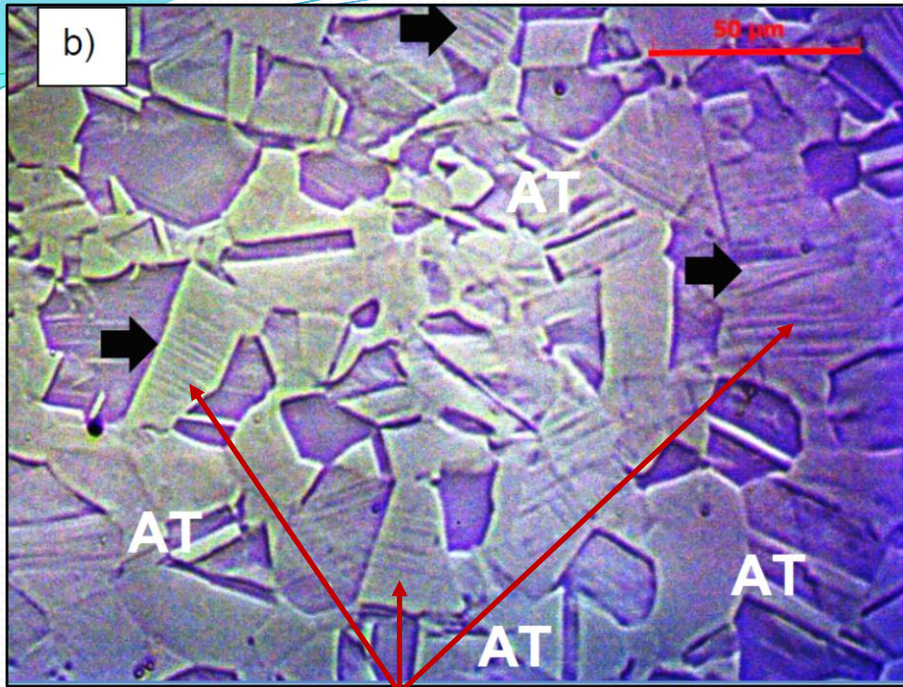
**BANDAS DE DESLIZAMENTO**

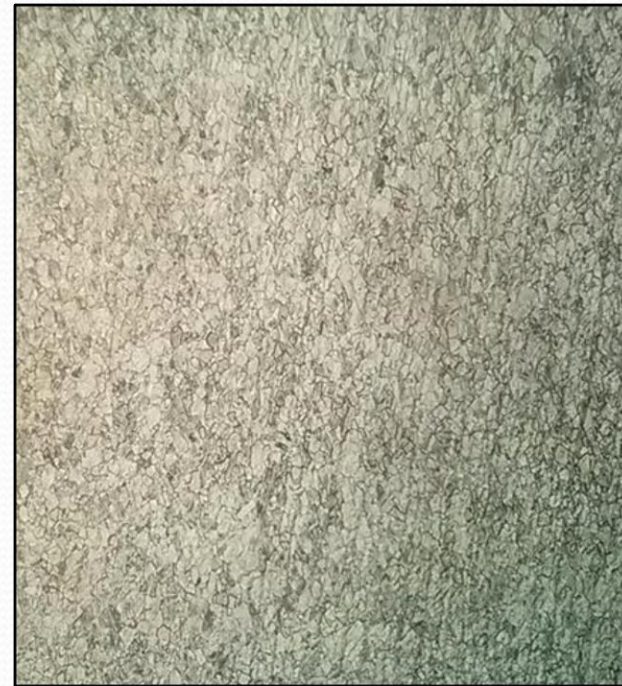
**GRÃOS ALINHADOS**

**DEFORMAÇÃO A FRIO**

**DUREZA NORMAL PARA  
APLICAÇÃO: 230HB  
A PEÇA ESTAVA COM 288HB.**

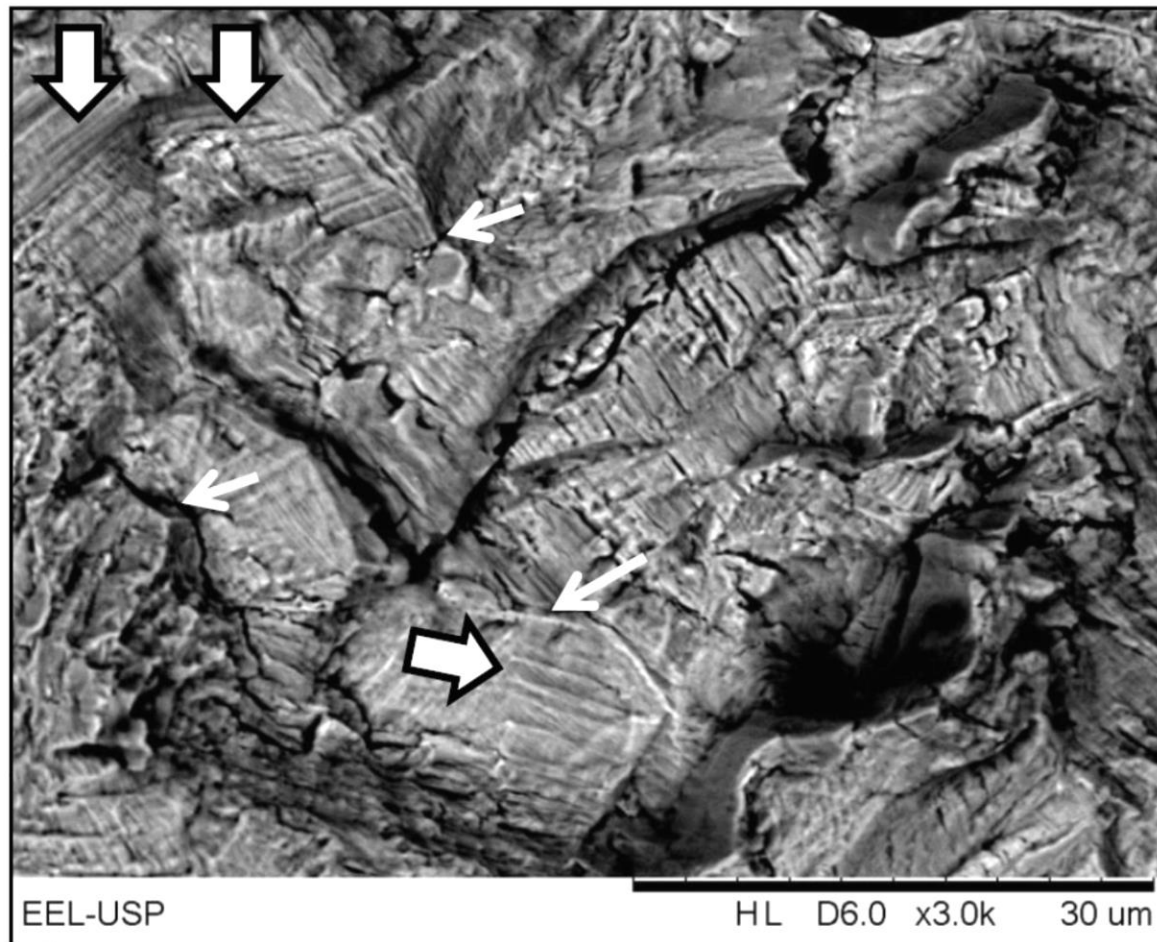
Figure 2.6 - Fracture surface near the origin B (Fig 2.1) showing slip bands (Thick white arrows), intergranular secondary cracks (thin arrows). Intergranular fracture mechanism and fatigue striations.

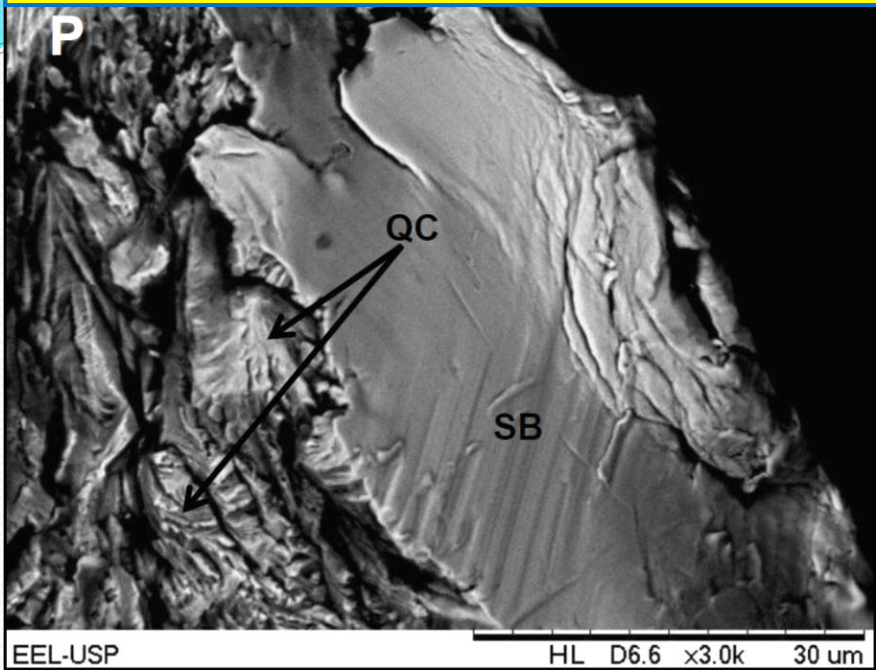
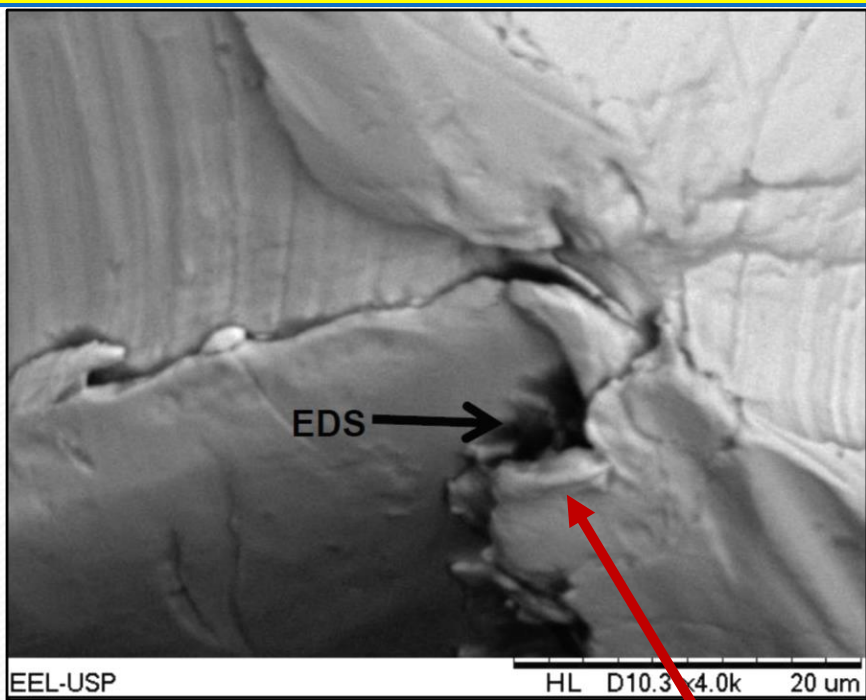
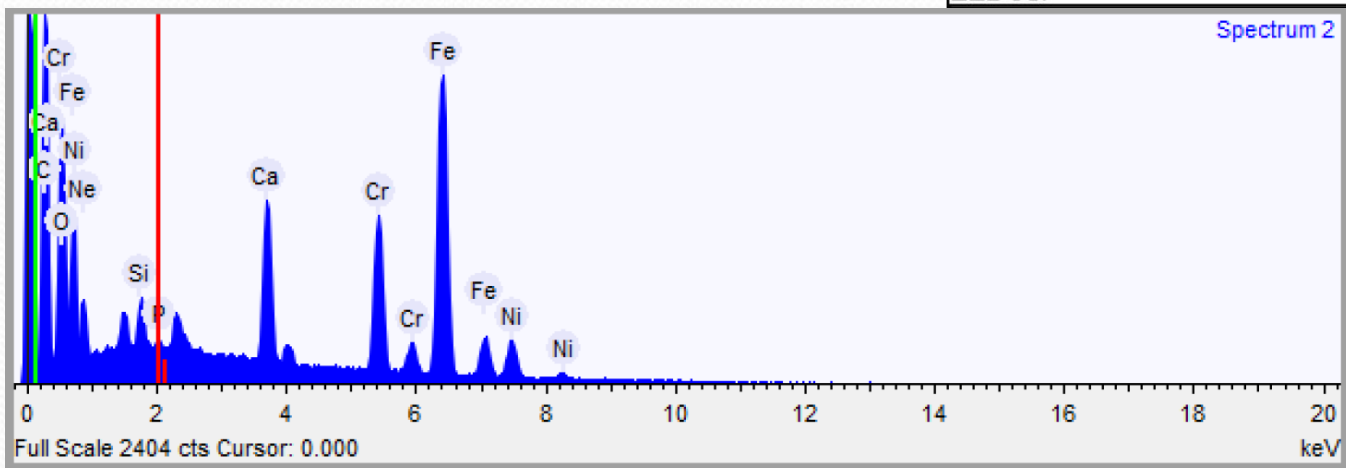
# IMAGEM DE MEV DA SUPERFÍCIE DE FRATURA APRESENTANDO BANDAS DE CISALHAMENTO (SHEAR BANDS-SB)

Figure 2.5- EDS analysis of the crack on the fracture surface (Fig.2.4). Phosphorus was detected inside the crack.

**LOCAL ONDE FOI REALIZADA A ANÁLISE DE EDS, NA QUAL FOI DETECTADA A PRESENÇA DE FÓSFORO (P)**

A PLACA ESTÁ SUBMETIDA À ESFORÇOS CÍCLICOS DO ANDAR. A PLACA DEVERIA SUPORTAR ESTES ESFORÇOS POR, PELO MENOS, 10 A 15 ANOS. A **FALHA PREMATURA** OCORREU DEVIDO À **COMBINAÇÃO** DOS FENÔMENOS DE **FRAGILIZAÇÃO PELO FÓSFORO** E ENCRUAMENTO DO **TRABALHO A FRIO**. O MICROMECHANISMO DE FRATURA **INTERGRANULAR** DEMONSTRA O EFEITO DA SEGREGAÇÃO DE **P** E O CARÁTER FRÁGIL DA FRATURA (**POUCA DEFORMAÇÃO PLÁSTICA**) E AS INÚMERAS **BANDAS DE CISALHAMENTO** E OS **GRÃOS ALINHADOS**, DEMONSTRA O EFEITO DO **TRABALHO A FRIO**.
