ESCOLA POLITÉCNICA DA UNIVERSIDADE DE SÃO PAULO  
DEPARTAMENTO DE ENGENHARIA HIDRÁULICA E  
AMBIENTAL  
PHA 3337 – Água em Sistemas Urbanos

# Análise do projeto de macrodrenagem do córrego Pirajuçara e da qualidade da água drenada

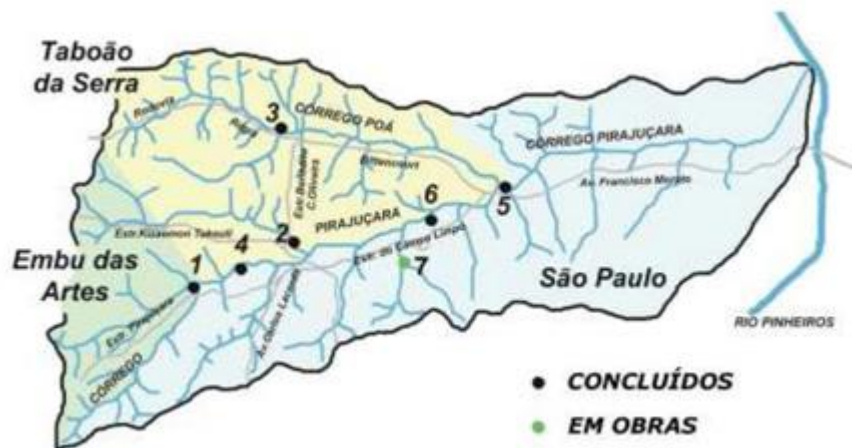
Figura 2. Bacia hidrográfica do Pirajuçara. Fonte: DAEE (2017).

A bacia do córrego Pirajuçara está localizada na zona oeste da cidade de São Paulo e na região metropolitana limítrofe, abrangendo os municípios de Taboão da Serra e de Embu, ocupando uma área de 72 km<sup>2</sup>. Seu formato é alongado, possuindo uma largura que gira em torno de 3 a 5 km, atingindo 6 a 7 km na região de montante. É também formado pelo córrego Poá, que deságua na margem esquerda do Pirajuçara.

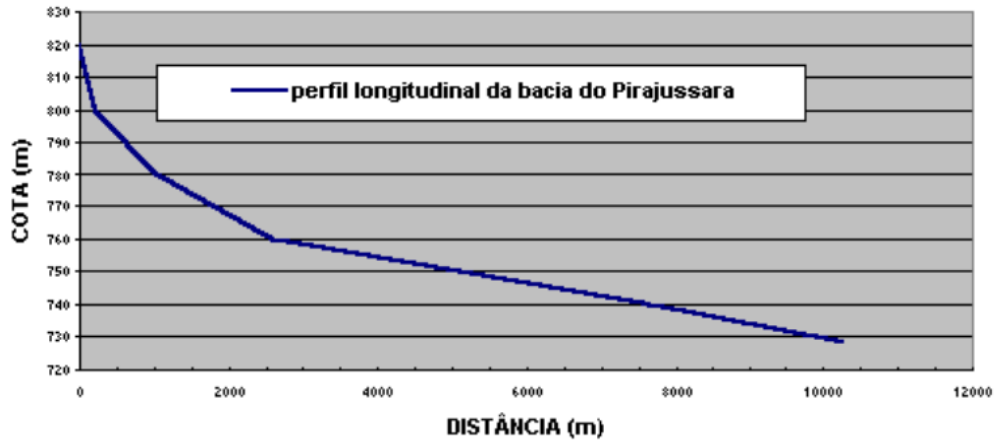
Figura 3. Perfil longitudinal da bacia do Pirajuçara.

Em termos altimétricos, a bacia apresenta uma diferença de cotas topográfica da ordem de 120 metros, que compreende o trecho da desembocadura até o topo da divisa com a bacia do Embu-Mirim. O Pirajuçara possui um comprimento de 18.577 metros, dos quais 6.285 metros (33,83%) são canalizados (figura 4). Geomorfologicamente, a bacia é caracterizada por apresentar rochas muito estruturadas, com falhas, o que a classifica como sendo uma bacia de colinas pequenas e de morrotes, ou ainda, de morros baixos, devido às declividades da ordem de 15% a 20%.

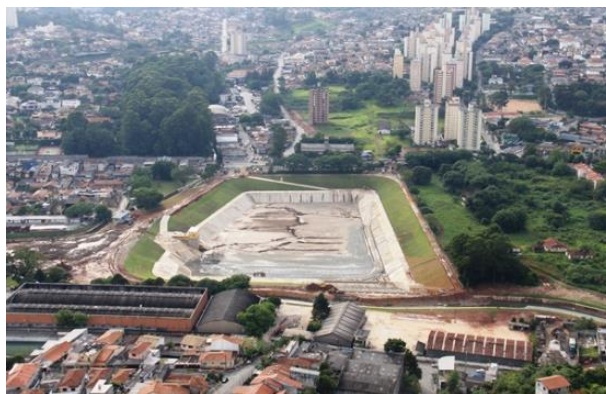
Figura 5. Vista aérea do piscinão da Sharp, localizado na região do Campo Limpo. Fonte: [cpienchentes.wordpress.com](http://cpienchentes.wordpress.com)

- O assoreamento que ocorre no estacionamento da antiga Sharp (mais adiante será mostrado a importância desse estacionamento) é predominantemente causado por areias médias;

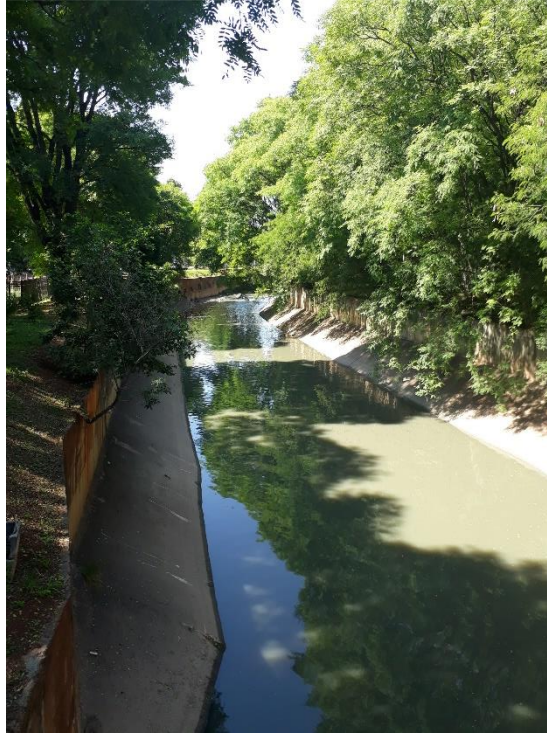
**Figura 6.** Trecho do Pirajuçara canalizado dentro da Cidade Universitária. Fonte: Acervo próprio.

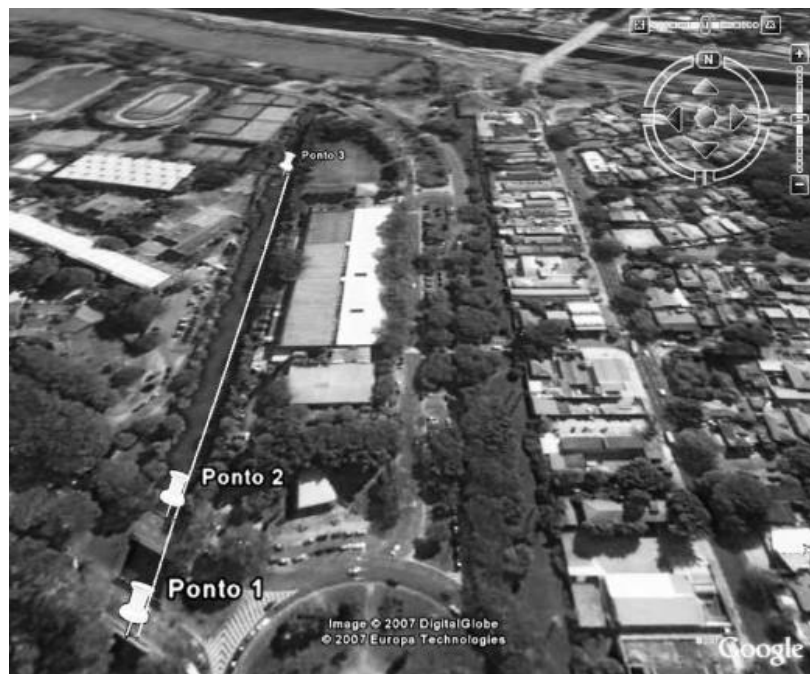
**Figura 10.** Pontos de coleta para análise dos aspectos limnológicos.

Um estudo referente aos aspectos limnológicos do córrego Pirajuçara, realizado entre junho de 2004 e dezembro de 2007, analisou amostras de água da superfície do córrego, a jusante da sua foz, antes de chegarem ao rio Pinheiros. Foram monitorados a temperatura, condutividade, pH, oxigênio dissolvido (DO) e potencial de oxidorredução (ORP) em campo. As medições foram feitas nos pontos 1, 2 e 3, mostrados na Figura 10.

No ponto 1 foi fixado o material adsorvedor, acompanhando o calendário de coleta de água. Ele foi escolhido por encontrar-se em local protegido e por apresentar o total dos

poluentes na coluna de água do córrego Pirajuçara, depositados no rio Pinheiros. O ponto 2 foi escolhido e utilizado apenas para as medidas de vazão do córrego pelo método do flutuador. Por sua vez, o ponto 3 foi escolhido para a obtenção de dados relativos à possível ocorrência de refluxo dos compostos tóxicos presentes na água do rio Pinheiros para o sedimento do córrego Pirajuçara. Nos pontos 1 e 3 foram realizadas coletas das amostras de sedimento para análise de compostos tóxicos: determinação do Total de Hidrocarbonetos de Petróleo (TPH) Resolvido (C9-C40), Mistura Complexa Não Resolvida (MCNR) (C9-C40). As medidas foram realizadas mensalmente e os resultados obtidos são apresentados abaixo.

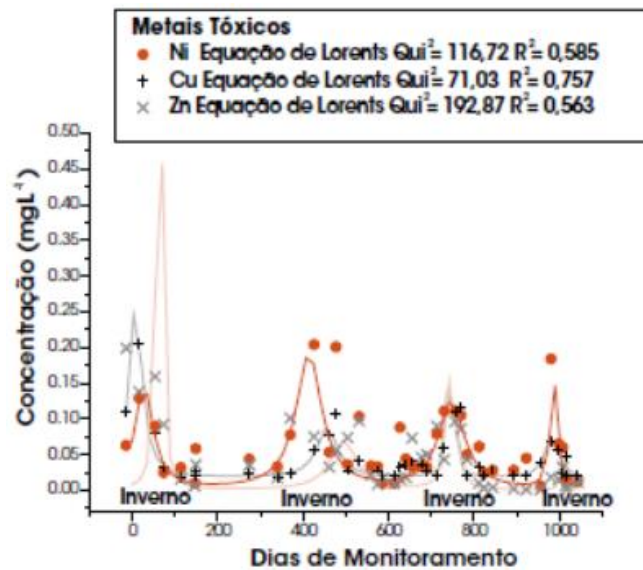
Gráfico 4. Presença de metais tóxicos.

- viii. A correlação negativa para OD e os teores de sódio e potássio também era esperado, pois quanto maior a descarga doméstica, menor o oxigênio dissolvido no sistema. Assim como os valores de turbidez também apresentam uma correlação negativa com os teores desses elementos.
- ix. No inverno, observa-se a preponderância de três metais tóxicos, que diminuem na época de chuvas, criando um comportamento cíclico. As medidas de concentração de níquel, cobre e zinco chegam a variar de 0,01 mg/L a 0,45 mg/l:
