# Estudo de caso de uma área contaminada por Bifenilas Policloradas (PCB) e Cloreto de Vinila

**Juliana dos Santos Lino**

**Instituto de Pesquisas Energéticas e Nucleares – IPEN/CNEN-SP**

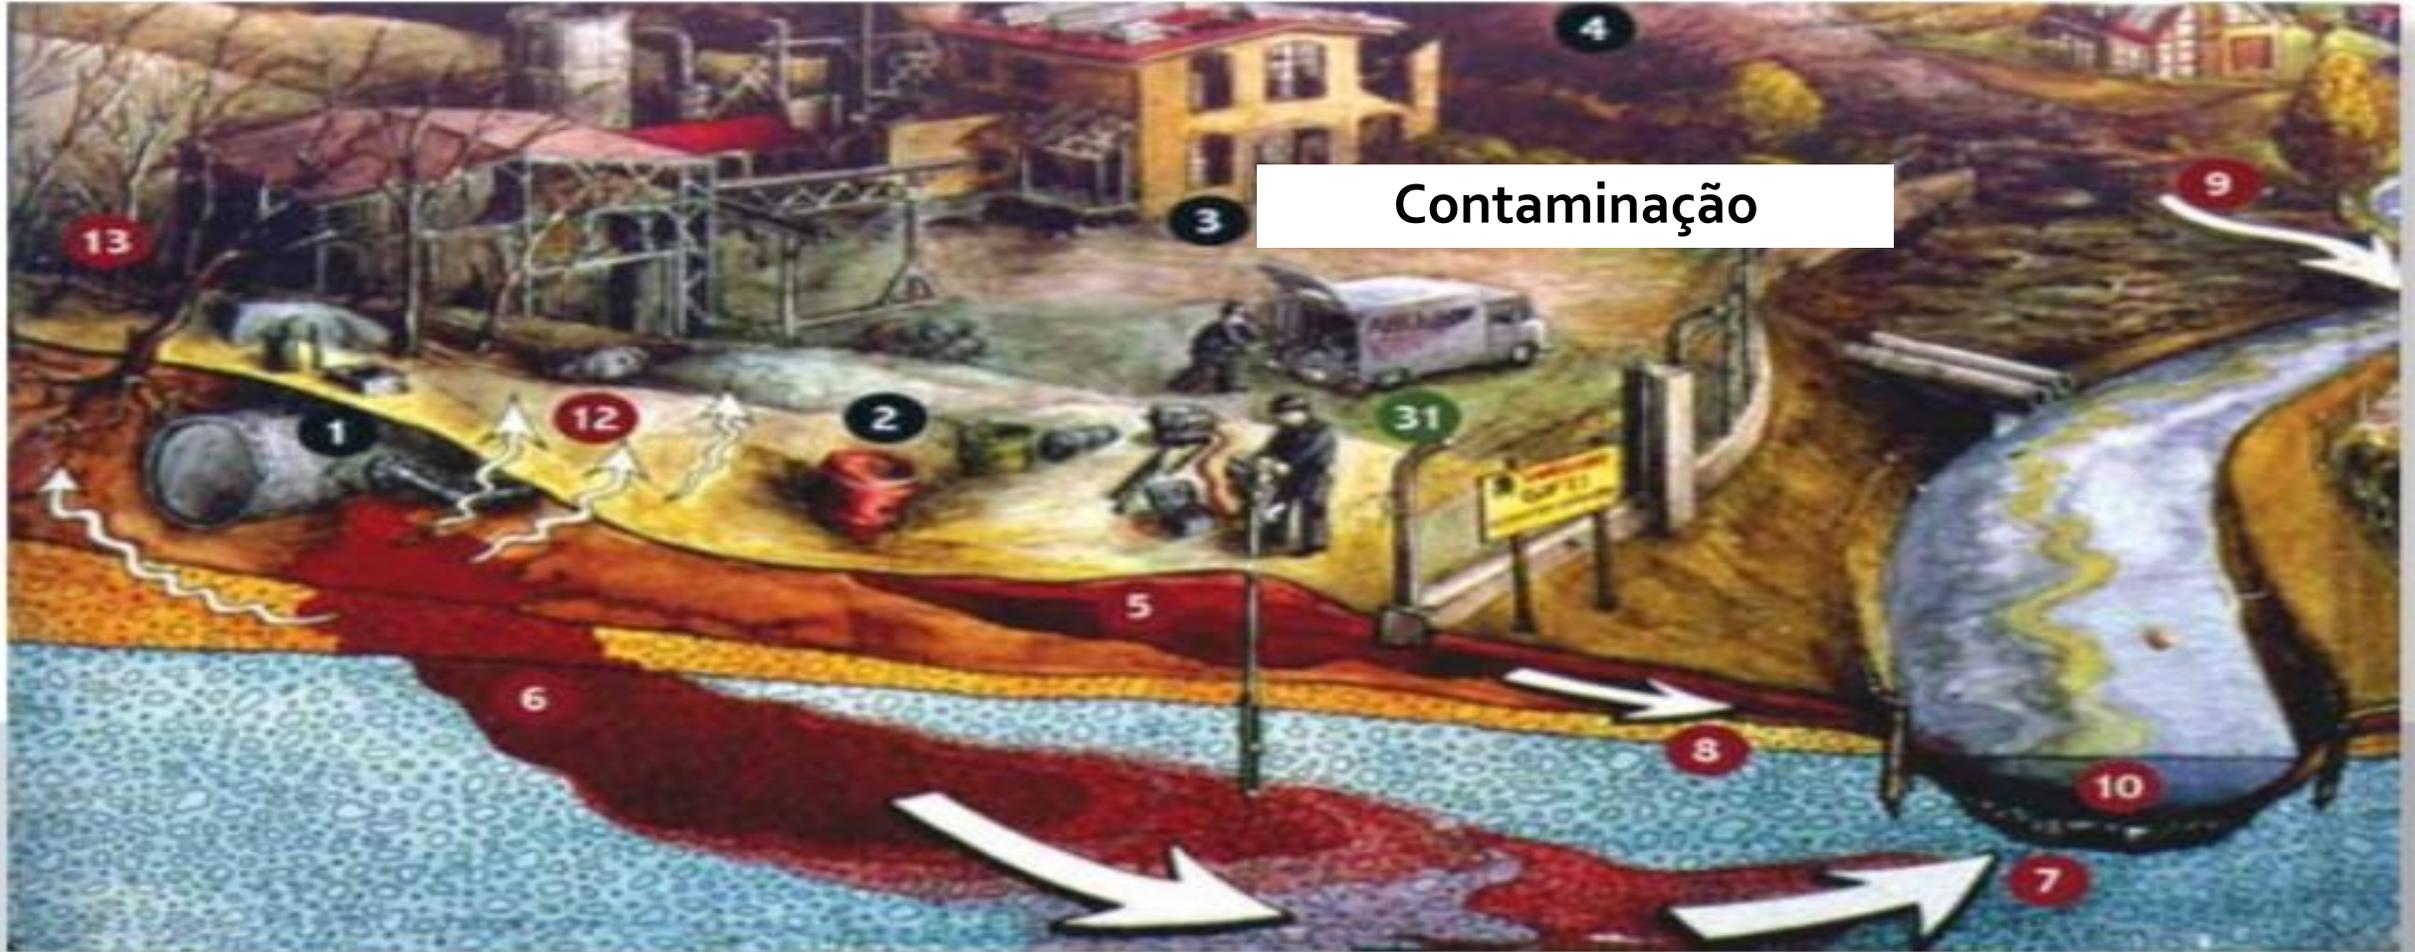
## Contaminação

1: Tanque oxidado com vazamento de líquidos voláteis; 2: Tambor com resíduos tóxicos enterrado; 3: Percolação de antigos vazamentos no subsolo – fonte secundária; 4: Depósito de resíduos sólidos ao ar livre; 5: Propagação da contaminação no solo a partir do tambor de resíduos tóxicos – fonte secundária; 6: Pluma de contaminantes na água subterrânea – fonte secundária; 7: Aquífero; 8: Franja capilar; 9: Escoamento superficial de resíduos sólidos para o rio; 10: Rio contaminado por (9); 12: Emanação de gases de solo para o ambiente aberto a partir da contaminação (1); 13: Vegetação afetada por contaminação; 31: Equipe de investigação e amostragem

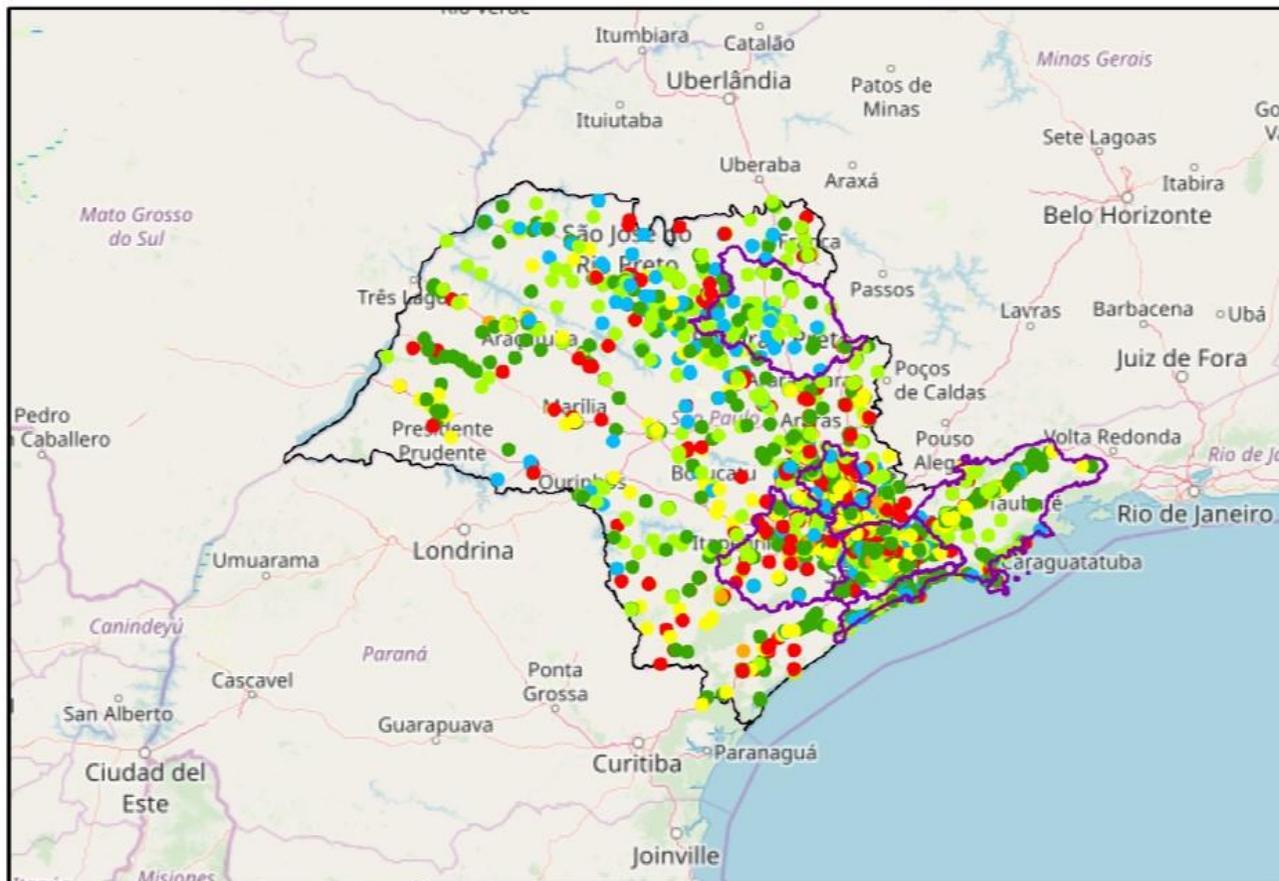
### Áreas Contaminadas e Reabilitadas 2017 Estado de São Paulo

#### Áreas Contaminadas e Reabilitadas - Ano 2017

- Contaminada com risco confirmado (ACRc)
- Contaminada em processo de reutilização (ACRu)
- Contaminada sob investigação (ACI)
- Em processo de monitoramento para encerramento (AME)
- Em processo de remediação (ACRe)
- Reabilitada para o uso declarado (AR)

Estado de São Paulo possui atualmente 6.110 áreas contaminadas e reabilitadas (CETESB, 2018).

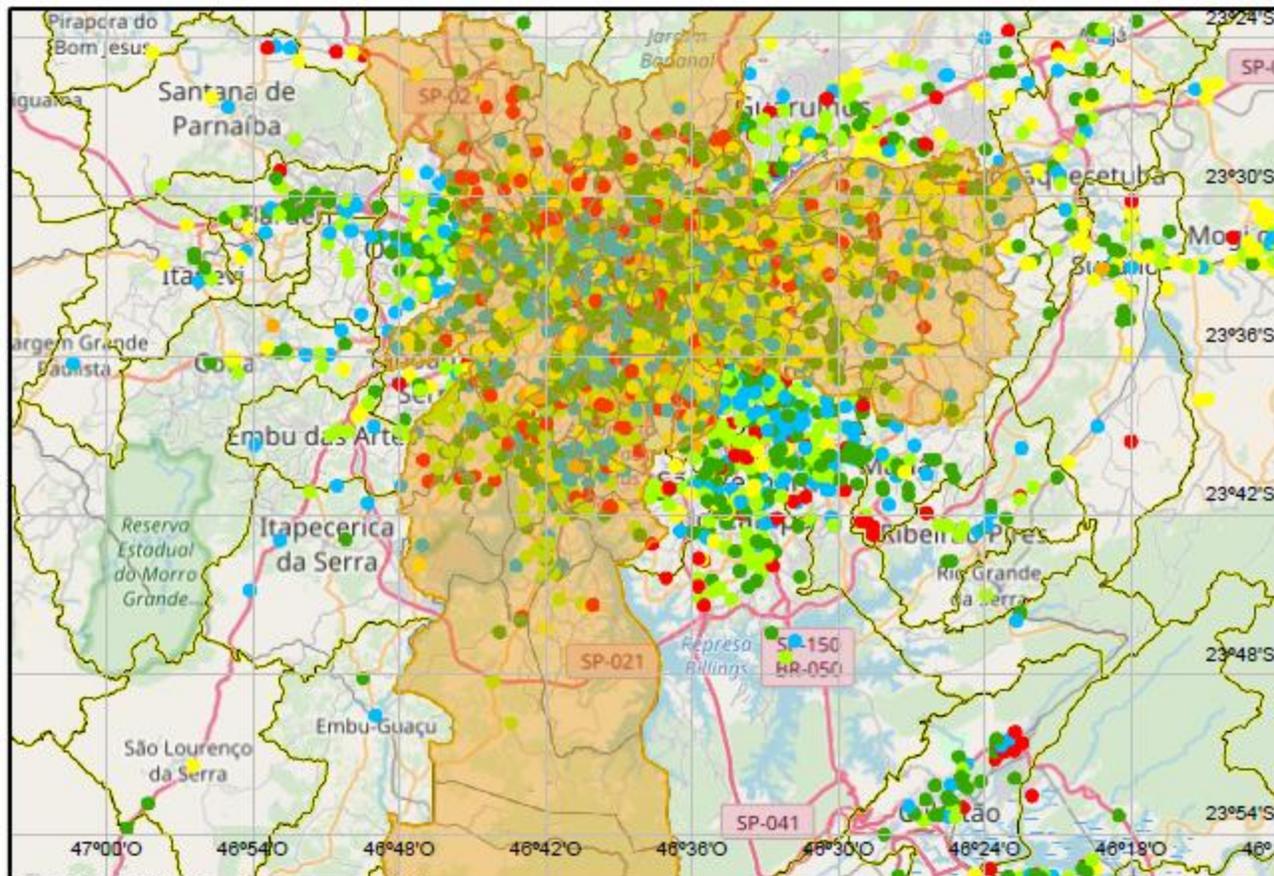
**Áreas Contaminadas e Reabilitadas da Cidade de São Paulo 2016**  
Conforme dados da CETESB. Classificação das áreas segundo o Decreto Estadual 59.263/2013.

- Distritos da Cidade de São Paulo
- Limite do Distrito
- Áreas Contaminadas e Reabilitadas - Ano 2016
- Contaminada com risco confirmado (ACRi)
  - Contaminada em processo de reutilização (ACRu)
  - Contaminada sob investigação (ACI)
  - Em processo de monitoramento para encerramento (AME)
  - Em processo de remediação (ACRe)
  - Reabilitada para o uso declarado (AR)
- Limite Municipal SP (IGC)
- Limite Municipal

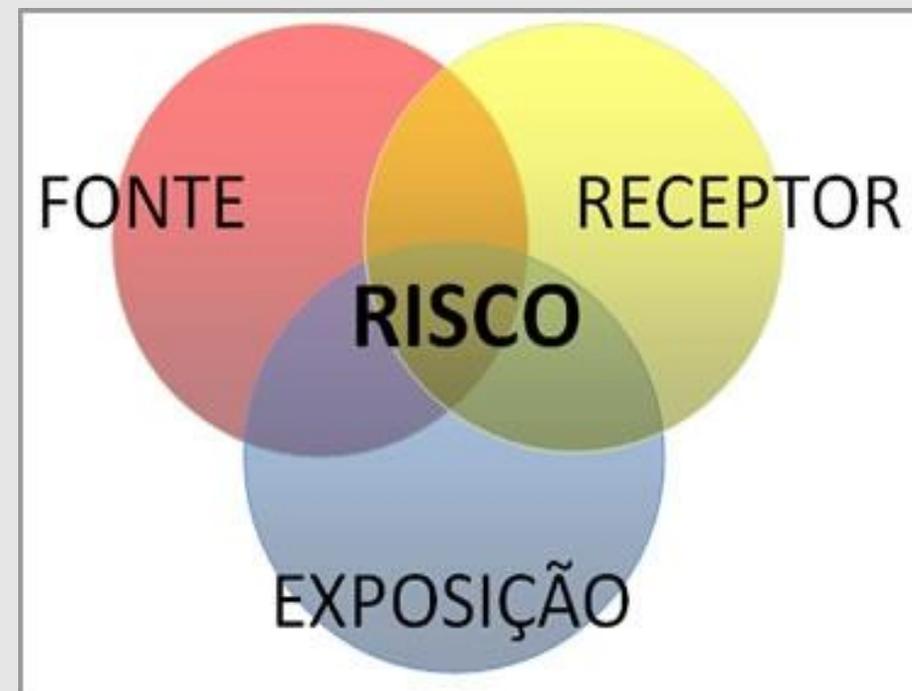
- Na água subterrânea os compostos encontrados estavam abaixo dos valores de referência (Chumbo e Benzo(a)pireno).
- Análise de risco considerando o uso residencial (futuro): risco para a ingestão de vegetais cultivados no solo

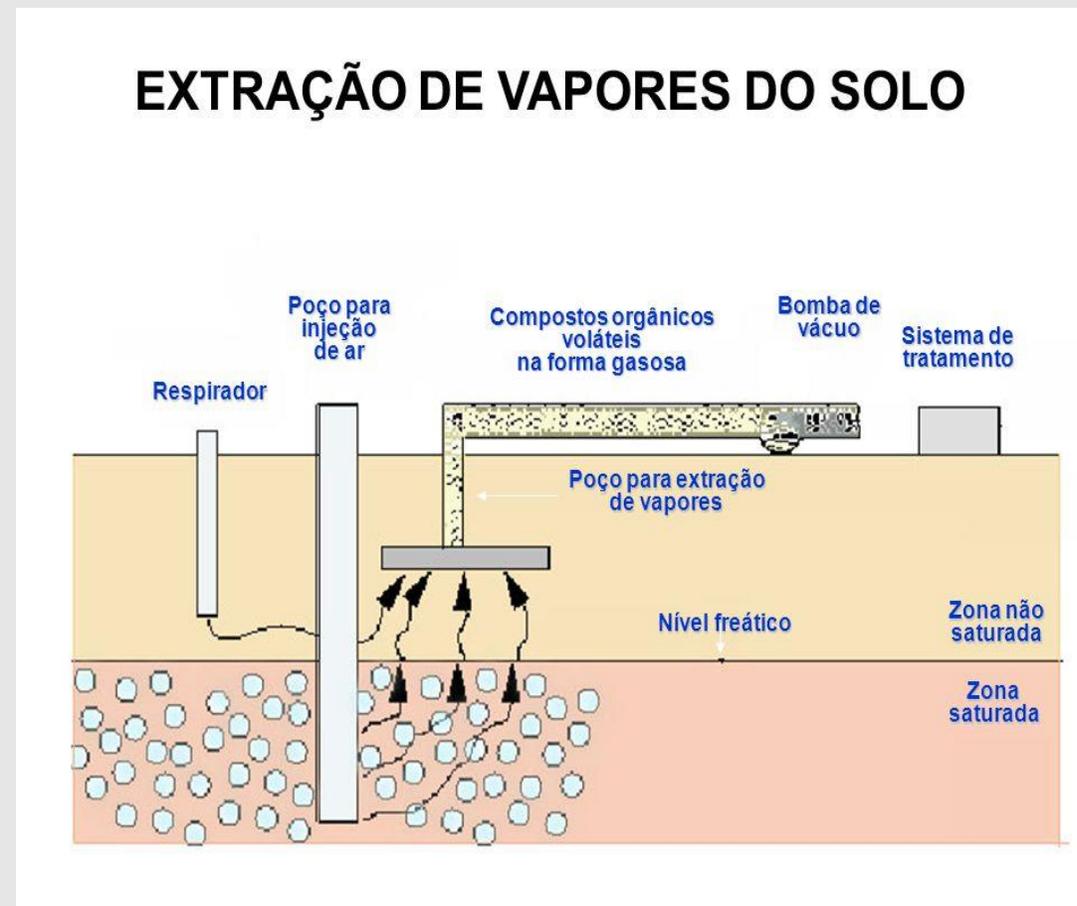
- A técnica de extração de vapores do solo consiste na captação e extração de vapores, através de poços de extração ou trincheiras, com a utilização de bomba de vácuo.
- O vapor removido do subsolo é vertido para a superfície através de um tubo coletor e encaminhado para a unidade de tratamento de vapores.

- Área impactada por Chumbo, Benzo(a)antraceno e Benzo(a)pireno ficou **sob o piso do concreto** do empreendimento, não apresentando assim rota de exposição para os futuros residentes.
- Com a apresentação de novos planos de remediação para a pluma de Cloreto de Vinila e a medida adotada para a pluma de PCB, a construtora conseguiu, **em setembro de 2014**, a liberação para ocupação e utilização da área.
- Setembro 2014: Implantação de um Sistema de Extração de Vapores para remediação da pluma de Cloreto de Vinila.
