# **AVALIAÇÃO PÓS-OCUPAÇÃO**

## **Aplicações em habitação social e em espaço museológico**

23.10.2019

**Sheila Walbe Ornstein**

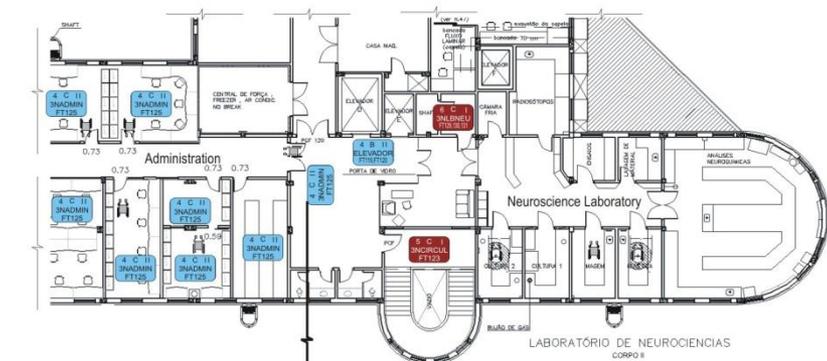
**3NADMIN-FT124**

<b>Present Situation</b>	Glass door in disagreement with architecture design documents - Obstructs escape route - Overture in disagreement with the safety standards - Minimum space available smaller than disposed in standards - When opened, the door obstructs another doorway
<b>Proposal</b>	Remove the glass door.
<b>Images</b>	Present Situation:

**Example:**  
Fire safety and accessibility are the critical factors in the situation above.

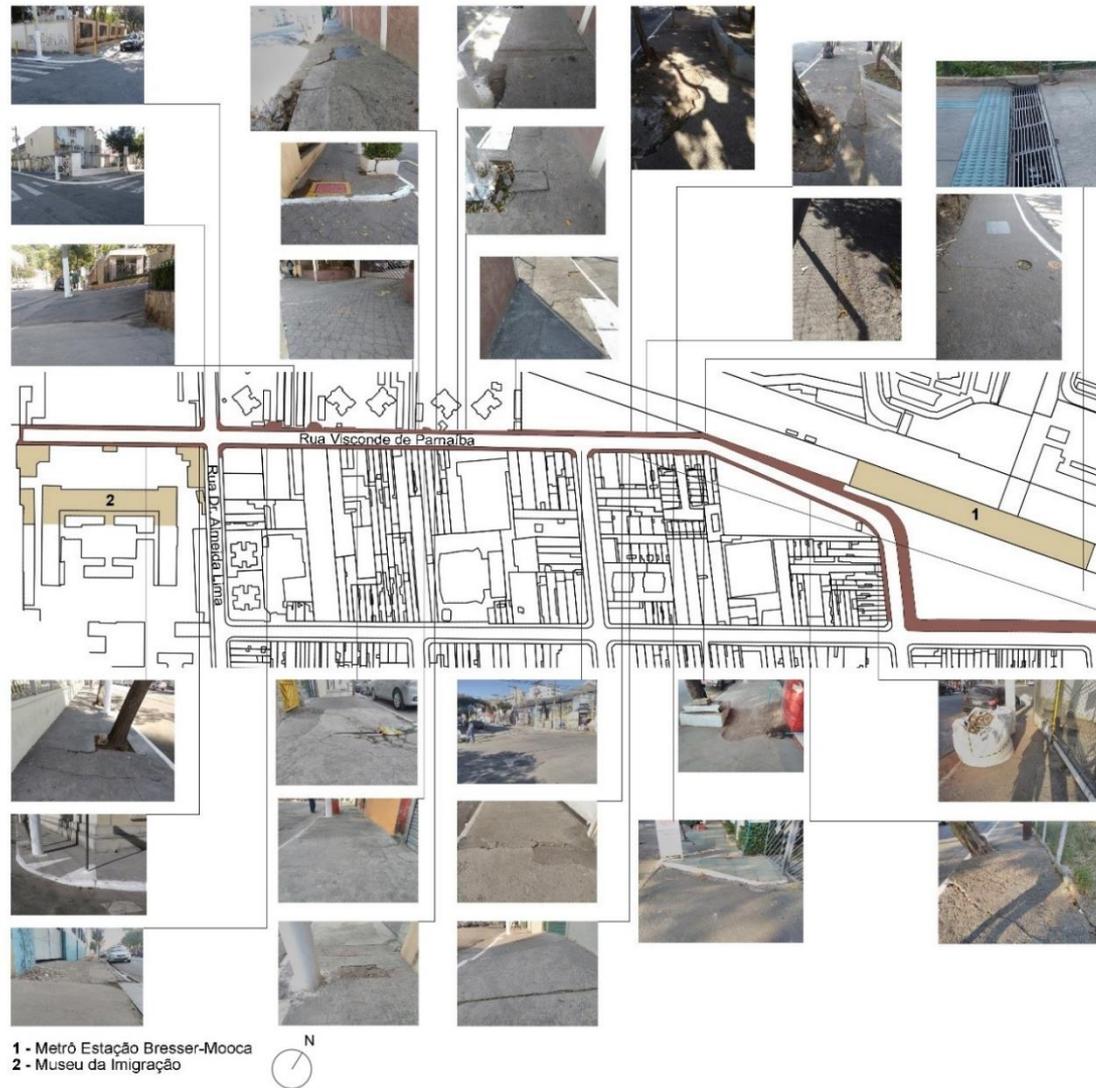
Croqui sem escala do percurso da estação de metrô Bresser-Moooca ao Museu da Imigração realizado durante a vivência com kit de simulação de envelhecimento e cadeira de rodas.

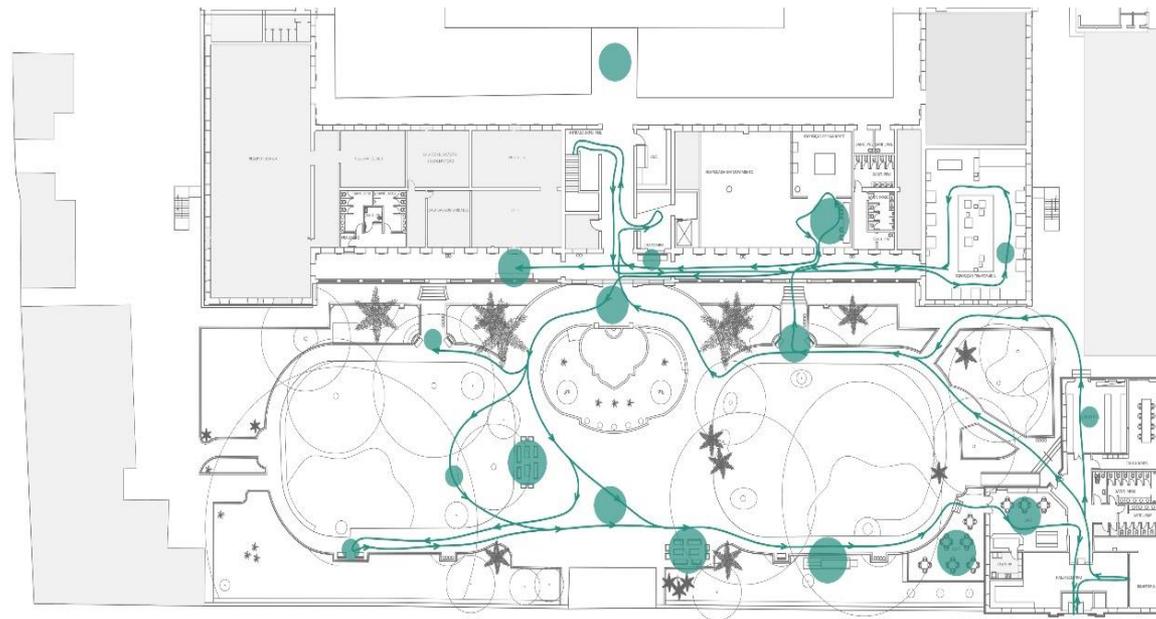
Assunto: **Edifício principal - Térreo. Mapa Comportamental**

Alta permanência
-

Média permanência
-

Baixa permanência
-

Fluxo

Áreas do museu não inclusas na APO

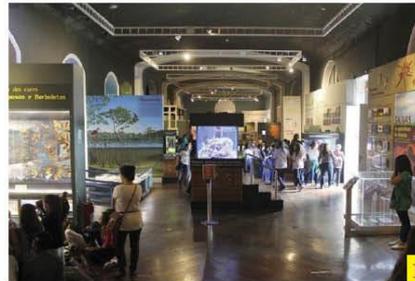
**Diagnóstico:** Os textos têm letras com tamanho adequado e de fácil entendimento. No entanto, não há textos explicativos em braille

**Recomendação:** Adicionar texto em braille, prioritariamente às exposições contempladas pelo audioguia

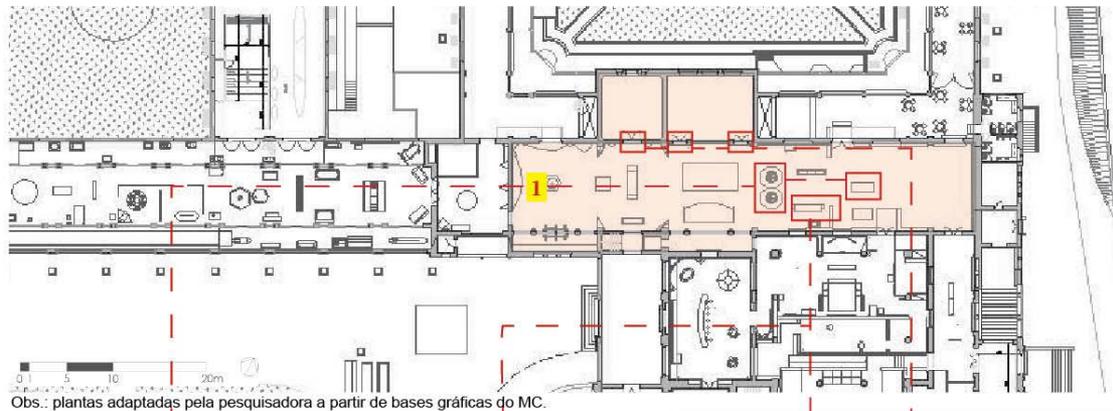
## Mapa de Diagnósticos e Recomendações

**Diagnóstico:** O volume dos fones de ouvido da exposição "Canto dos pássaros" está baixo se comparado aos ruídos de fundo dos próprios visitantes da sala. Os degraus acoplados ao aquário apresentam altura maior do que a proposta pela norma NBR 9050 (ABNT, 2015)

**Recomendações:** Aumentar volume do som da exposição "Canto dos pássaros" e verificar a necessidade de tratamento acústico na sala. Substituir degraus acoplados ao aquário por outros com altura máxima de 0,18m

**Diagnóstico:** As larguras de passeio estão adequadas, exceto pela passagem pontual lateral ao banco em formato de tronco de árvore

**Recomendações:** Afastar em 0,3m o banco em formato de tronco de árvore. Resolver as infiltrações de água existentes na parede próxima à exposição sobre botânica.

**Diagnóstico:** O banco em formato de tronco de árvore apresenta altura inferior à proposta pela NBR 9050 (ABNT, 2015). As rampas de acesso às salas anexas apresentam declividade superior à proposta pela norma NBR 9050 (ABNT, 2015) e não cobrem todo o vão livre da porta, propiciando risco de acidente.

**Recomendações:** Adicionar ao banco em formato de tronco de árvore, uma base de altura 0,07m. Substituir rampas de acesso às salas anexas por outras com declividade de 8% e largura de 1,5m (com o objetivo de abranger todo o vão da porta)
