PRODUTO 1

Condições Demográficas

ZEU/Atlas do Desenvolvimento Humano do Brasil

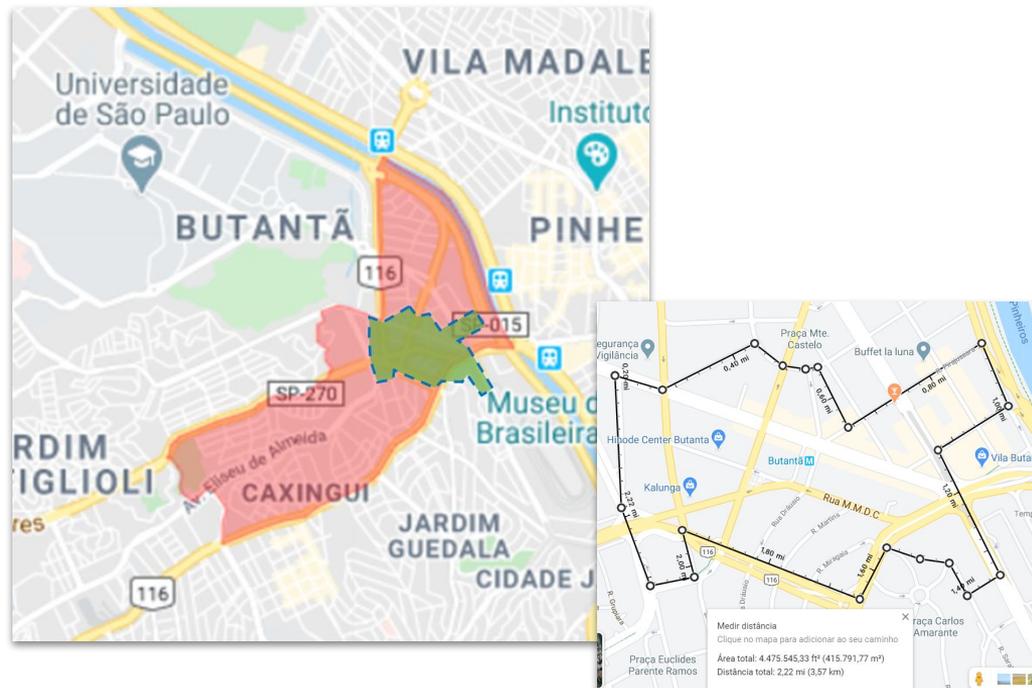
- Área em vermelho: 3,1899 km²
- Área em verde: 415.791,77 m²

- Proporção = 0,13

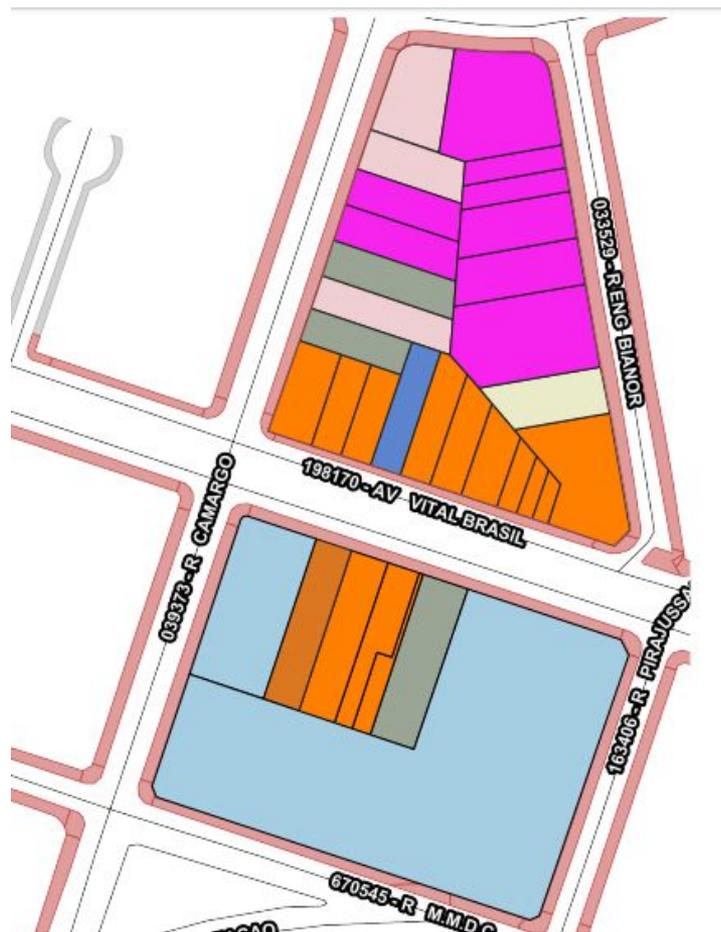
Quadras 043 e 416

Tipo	Quadra	
	043	416
Comércio	10	3
Saúde	1	0
Escola	1	0
Vertical	5	1
Horizontal	3	0
Terreno	2	1
Público	0	2
Hotel	0	0
Academia	0	0
Total	22	7

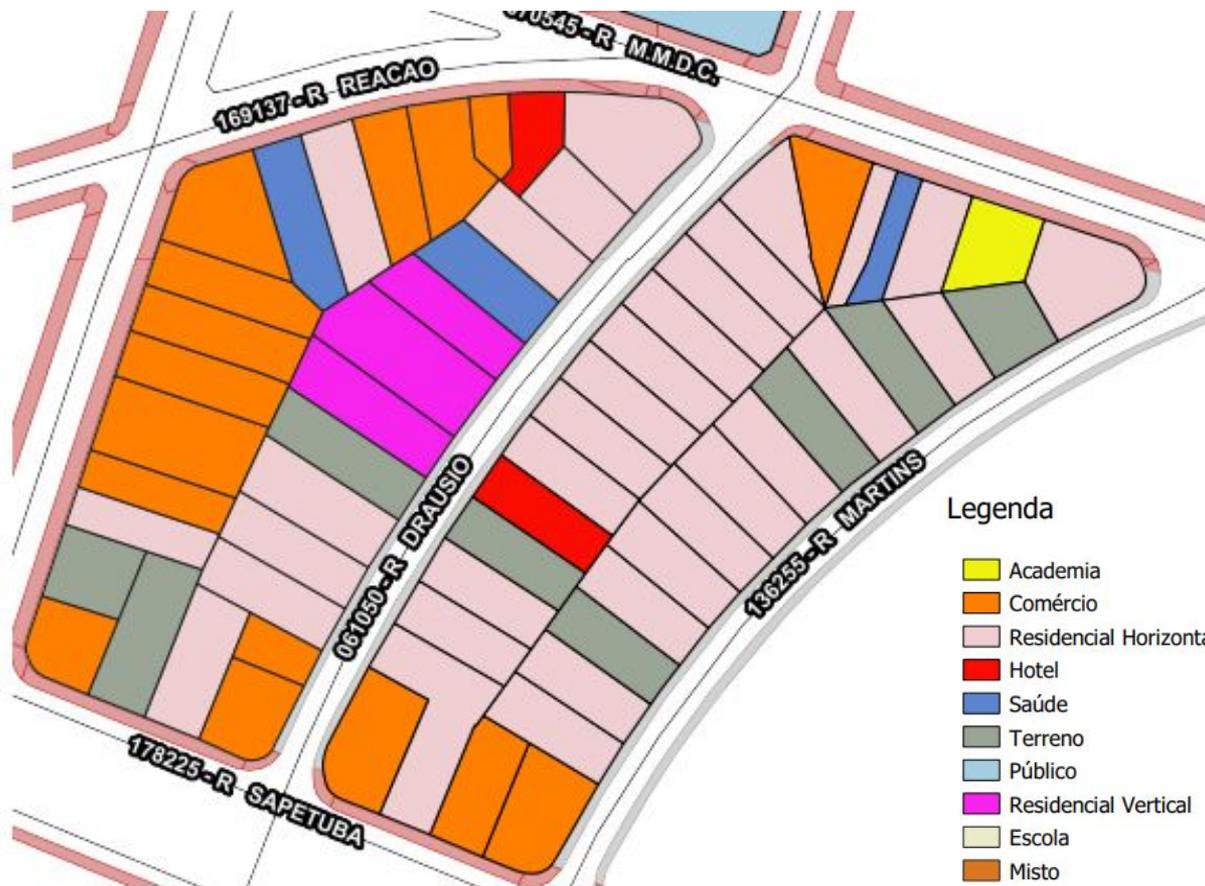
Quadras 415 e 418

Tipo	Quadra	
	415	418
Comércio	12	4
Saúde	2	1
Escola	0	0
Vertical	1	0
Horizontal	9	23
Terreno	3	5
Público	0	0
Hotel	1	1
Academia	0	1
Total	28	35

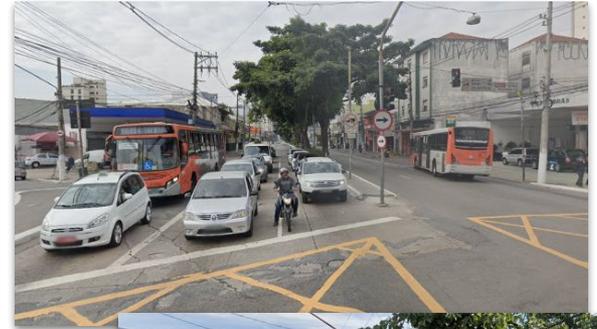
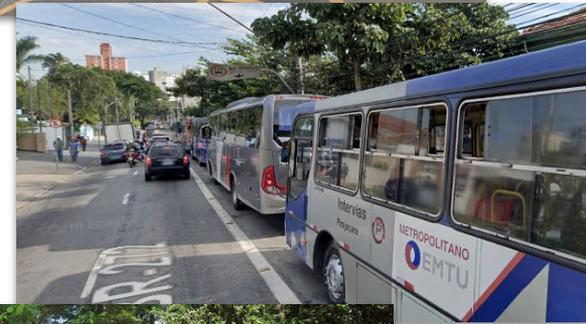
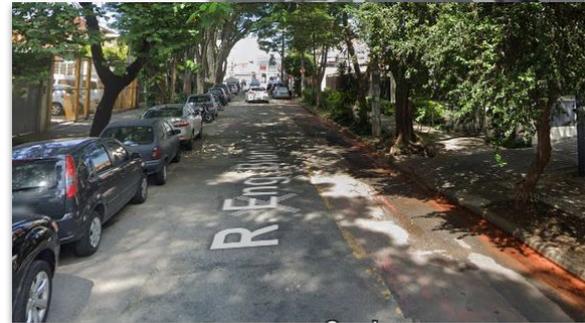
Fluxo de veículos e pessoas

- Av Vital Brasil
 - Maior fluxo de veículos e pedestres
 - Presença de trânsito em horários de pico
 - Concentração dos estacionamentos da região
- Rua MMDC
 - Alto fluxo de veículos, moderado fluxo de pedestres
 - Presença de trânsito em horários de pico
- Ruas adjacentes
 - Maior concentração residencial
 - Menor fluxo de veículos
 - Muitas com possibilidade de estacionar

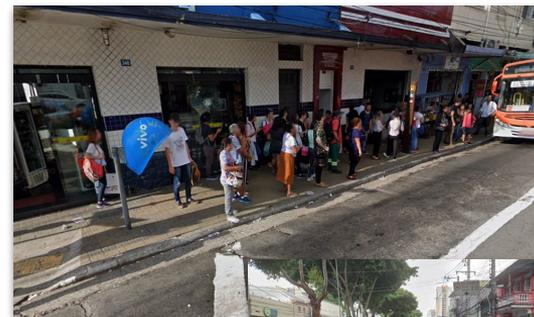
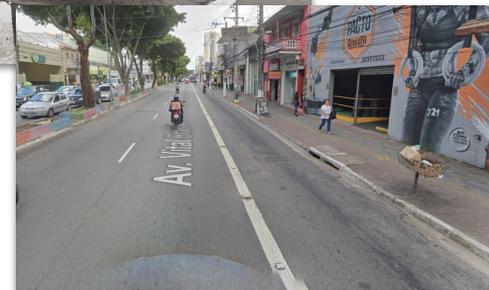
Classificação das calçadas

- Classificação com base no índice de qualidade de calçadas
- Av Vital Brasil
 - No geral, calçadas de índice 3 - largura suficiente e pouca obstrução por conta de instalação de equipamentos urbanos
 - Alguns trechos de maior volume de pessoas, em que a calçada, apesar de não ser estreita, não comporta
- Rua MMDC
 - Trechos de calçadas largas e em ótimo estado (índice 4) e trechos de calçadas estreitas e mais deterioradas (índice 3), com a diminuição do volume de comércios
- Ruas adjacentes
 - Região residencial mais ao norte com mais elevado padrão financeiro (índice 4)
 - Região residencial mais ao sul, com calçadas mais estreitas e mais deterioradas (índice 2)

Descrição do cenário	Ilustração	Pontos
Faixa de circulação de pedestres livre, com largura superior a 2,0 m, sem quaisquer obstruções visuais ao longo de sua implantação.		5
Faixa de circulação de pedestres livre de obstáculos, com largura em torno de 2,0 m, sinalizada para acomodar o fluxo de pedestres.		4
Faixa de circulação de pedestres com pequena obstrução devido à instalação de equipamentos urbanos, porém com largura suficiente para acomodar o fluxo.		3
Faixa de circulação de pedestres reduzida, largura inferior a 1,2 m, devido à presença de tapetes, mesas de bar, canteiros, etc.		2
Faixa de circulação de pedestres bastante reduzida, largura inferior a 0,70 m, devido à presença de postes, mesas de bar, canteiros, de jornal, ambulantes, etc.		1
Faixa de pedestres totalmente obstruída. Os pedestres são obrigados a caminhar pelo meio da via.		0

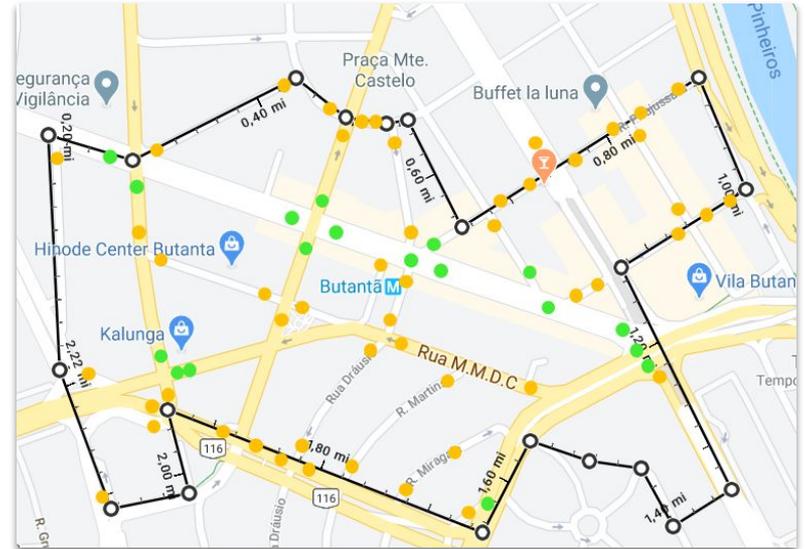
Travessias e sinalização

- Elevado número de faixa de travessias, presente em quase todas interseções;
- Carência de travessias sinalizadas em algumas das interseções principais, com alto volume de pedestres e veículos (ex. rua Sapetuba);
- Em termos gerais a av. Vital Brasil é bem atendida quanto a este quesito de mobilidade.

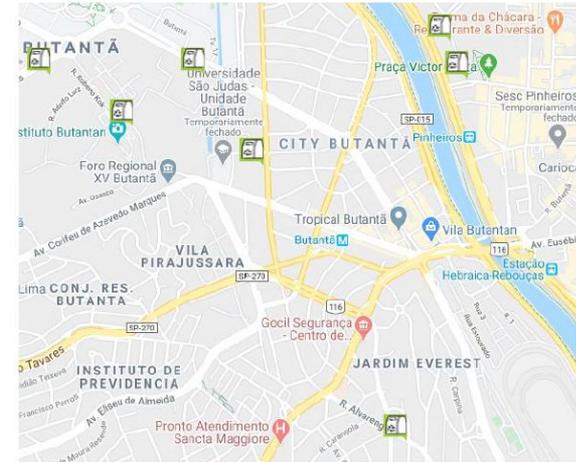
Resíduos produzidos na ZEU

- Resíduos verde
- Resíduos domiciliares
- Resíduos comerciais e industriais
- Resíduos de saúde

Concessionaria responsável : **LOGA**

Destino : Centrais de triagem + Aterros sanitários fora da cidade

Não todas as ruas têm coleta domiciliar e seletiva

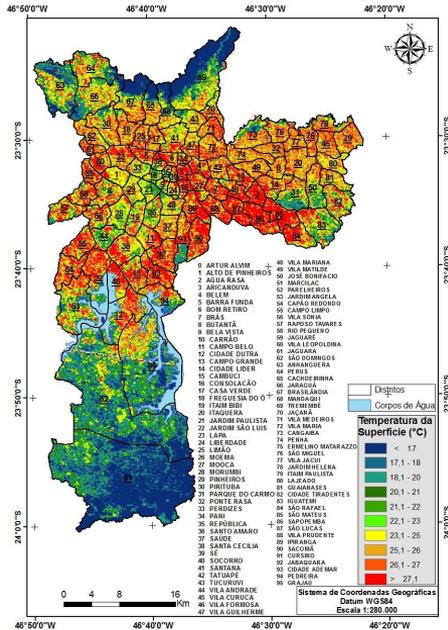
Temperatura Superficial e Vegetação

Distrito do Butantã possui uma variação de 20°C a 25°C, valor intermediário comparado ao município

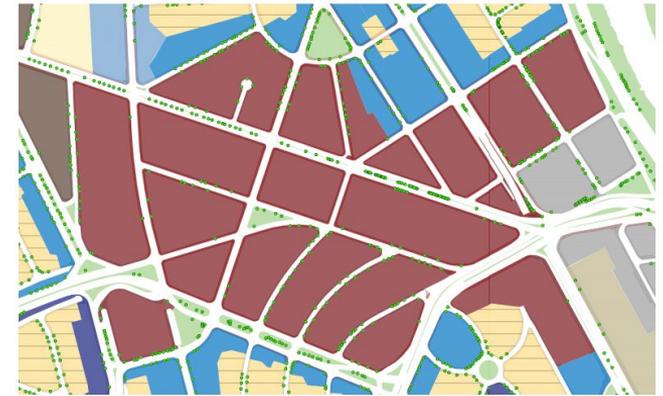
● Arborização Viária

A região é bastante arborizada, principalmente devido aos canteiros centrais na Av. Vital Brasil e Rua Sapetuba e presença de praças.

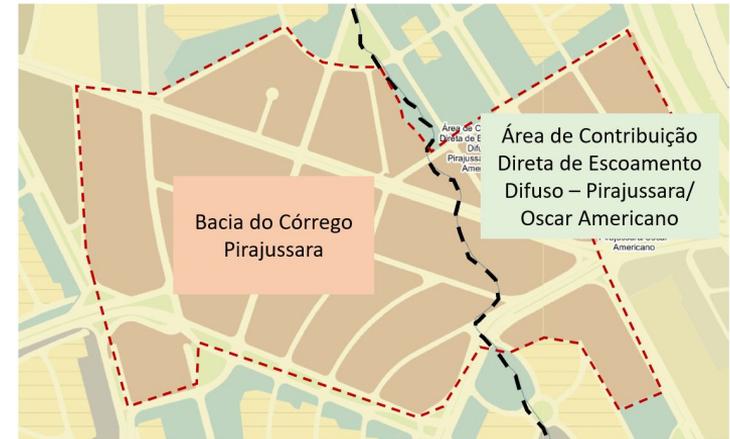
Bacia Hidrográfica - ZEU Butantã

A ZEU se encontra na **Bacia do Rio Pinheiros**.

Mais precisamente, ela se encontra na divisão da **Bacia do Córrego Pirajussara** e da **Área de Contribuição Direta de Escoamento Difuso - Pirajussara/Oscar Americano**

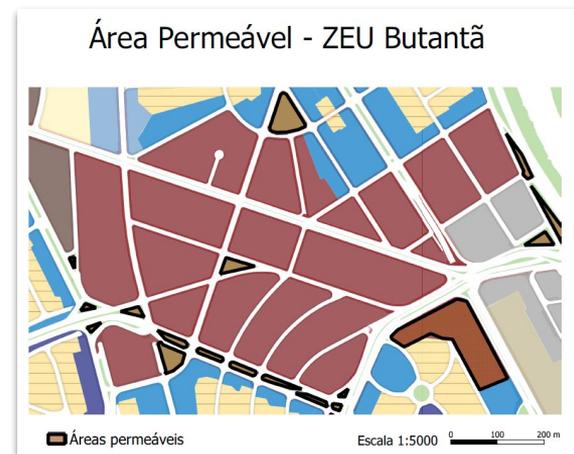
Áreas de infiltração

Segundo Lei de Uso e Ocupação do Solo, a ZEU é classificada como **PA-5** e deve respeitar a Taxa de permeabilidade de 15% e 25% para lotes menores ou maiores que 500 m² respectivamente.

Analisando alguns lotes, observa-se que o tamanho dos lotes correspondem a um taxa de **21% de taxa de permeabilidade**. Extrapolando esse valor para o tamanho da ZEU, de 0,4 km², temos uma área de **84.000m² de área permeável nos lotes**.

Somando-se a isso temos as áreas permeáveis representadas por áreas verdes e lotes pouco edificadas, que correspondem a cerca de **33.000 m²**

No total, temos **117.000 m²** de área permeável, cerca de **29,25 %** da área da ZEU.

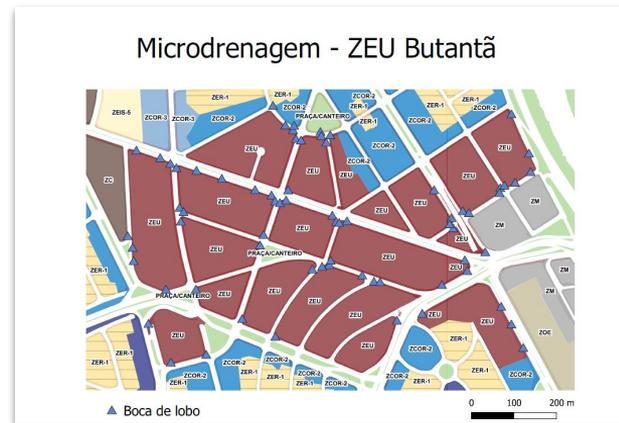
Microdrenagem, Detenção e Retenção

De modo a mapear o sistema de microdrenagem da área de estudo foi realizado o levantamento das bocas de lobo da área. Percebe-se maior concentração nas Av. Vital Brasil e Rua MMDC.

Apesar de planos da Subprefeitura para o distrito do Butantã, não foram identificados obras de detenção ou retenção na ZEU.

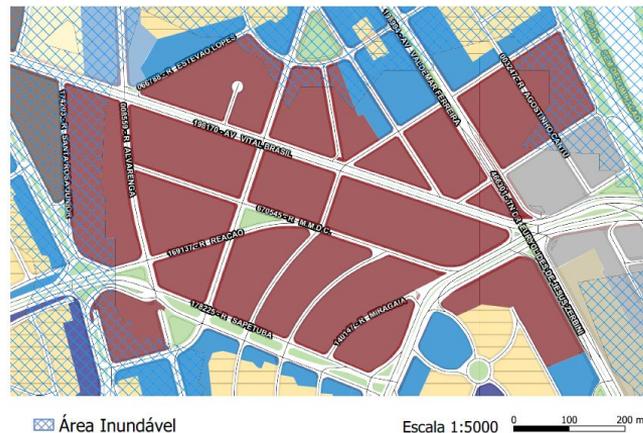
Área Inundável - ZEU Butantã

Como evidenciado na imagem a ZEU se encontra quase totalmente fora de áreas inundáveis, com exceção das áreas marginais.

Contudo em períodos de grandes chuvas, os trechos da Av. Francisco Morato, Av. Magalhães de Castro e Av. Alvarenga são as que mais têm ocorrências de alagamentos.
