Processo de preservação do bairro do Bexiga

Vânia Lewkowicz Katz

Cecília de Moura Leite Ribeiro

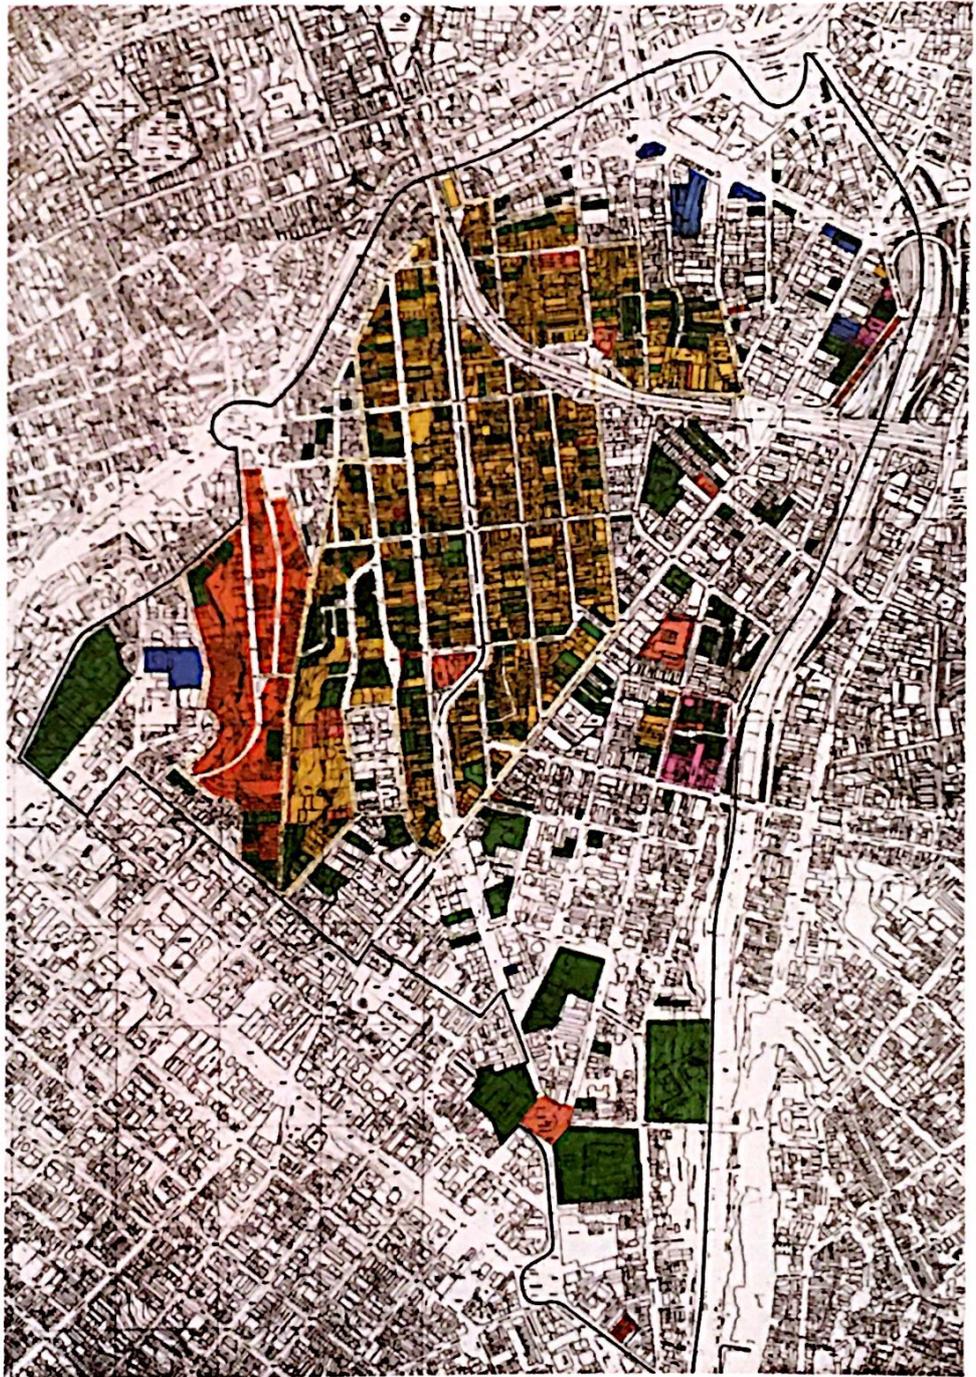
Mapa do Tombamento
Resolução n. 22/2002

Gabarito máximo 12,00m
Sem recuo frontal
Recuo lateral opcional de um dos lados
-

Gabarito máximo 7,00m
Área permeável ajardinada 60% área do lote
-

Gabarito máximo 12,00m
Sem recuo frontal
Recuo lateral opcional de um dos lados

Essa proposta final de tombamento, consolidada na Resolução n. 22, de 10 de dezembro de 2002,¹⁹ pautou-se pelo reconhecimento de importantes características urbanas e ambientais do bairro:

Como princípio organizador do tombamento, mantiveram-se as três áreas especiais de preservação, definidas em 1992, justificadas pela sua importância histórica, arquitetônica, geomorfológica e urbanística, além do conjunto de imóveis isolados e outros elementos urbanos:

O tombamento definiu três níveis de preservação dos imóveis e dos elementos tombados:

- Nível de Preservação 1 – NP1: prevê a preservação integral do bem tombado (características arquitetônicas da edificação, externas e internas).
- Nível de Preservação 2 – NP2: prevê a preservação parcial do bem tombado (características externas da edificação, existindo a possibilidade de preservação de algumas partes internas).
- Nível de Preservação 3 – NP3: prevê a preservação parcial do bem tombado (características externas, a ambiência e a coerência com o imóvel vizinho classificado como NP1 e NP2, prevendo a possibilidade de recuperação das características arquitetônicas originais).²²

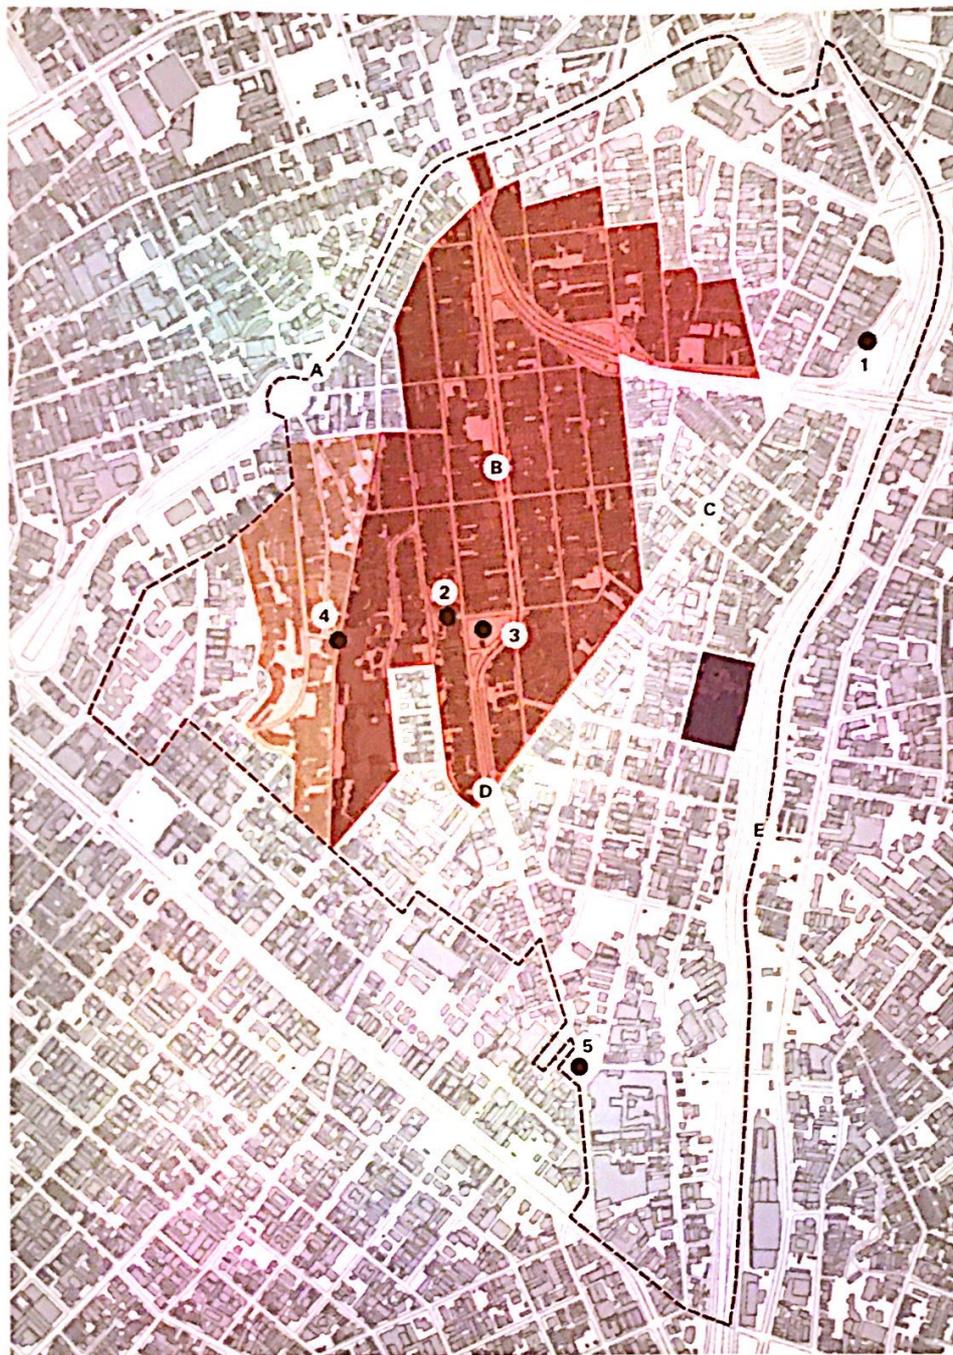
Mapa com perímetro do Igepac e síntese do tombamento da Bela Vista

Área da Vila Iitororó
- 1 Arcos da rua Jandaia
 - 2 Escadaria das ruas 13 de Maio e dos Ingleses
 - 3 Praça Dom Orione
 - 4 Encostas e muros de arrimo da rua Almirante Marques de Leão
 - 5 Praça Amadeu Amaral
- A Av. 9 de Julho
B Rua Rui Barbosa
C Av. Brigadeiro Luis Antônio
D Rua 13 de Maio
E Av. 23 de Maio

- I Área do Bexiga: 569 imóveis
- II Área da Vila Itororó: 36 imóveis
- III Área da Grota: 80 imóveis
- IV Imóveis isolados: 217 imóveis
- V Elementos urbanos:
 - a) praça Amadeu Amaral;
 - b) praça Dom Orione;
 - c) escadaria das ruas 13 de Maio e dos Ingleses;
 - d) encostas e muros de arrimo da rua Almirante Marques de Leão;
 - e) arcos da rua Jandaia.²¹

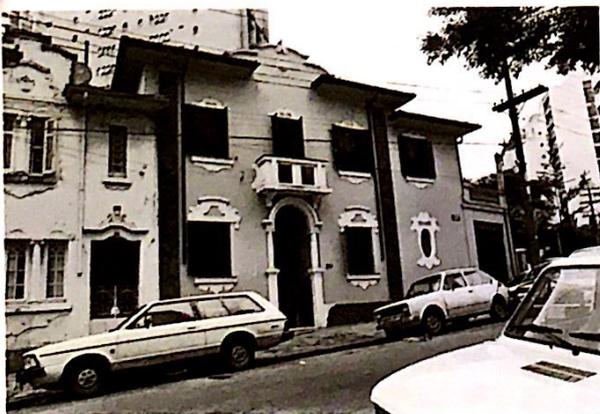
Imóvel na alameda Joaquim Eugênio de Lima 30, fotos comparativas de 1982, 2002 e 2013

Nesse sentido, os registros fotográficos comparativos de 2002 e de 2013 revelam que poucas alterações e descaracterizações ocorreram nas fachadas das edificações e conjuntos arquitetônicos tombados.

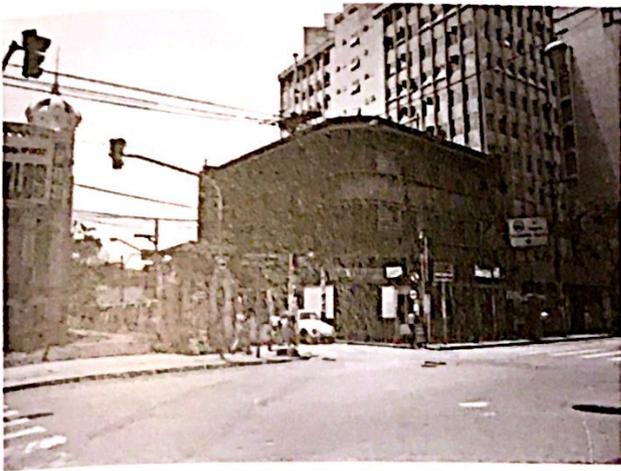
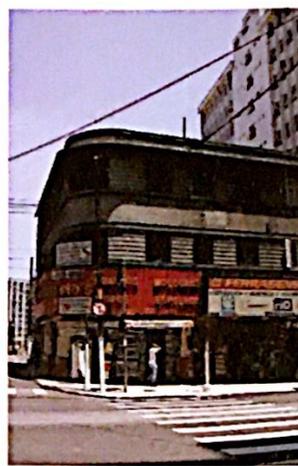
Imóvel na avenida Brigadeiro Luís Antônio 804, fotos comparativas de 1982, 2002 e 2013

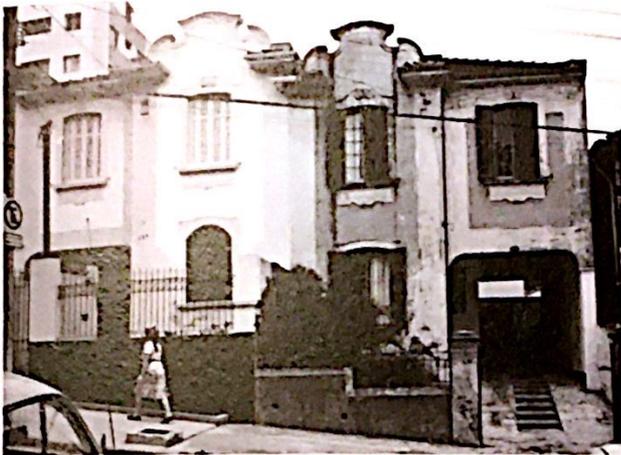
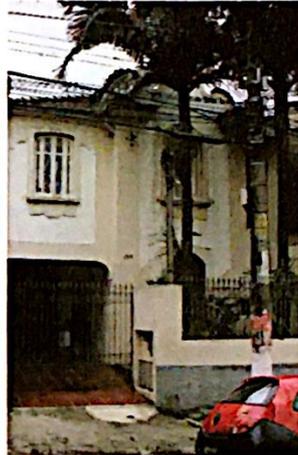
Imóvel na rua dos Ingleses 136, fotos comparativas de 1982, 2002 e 2013

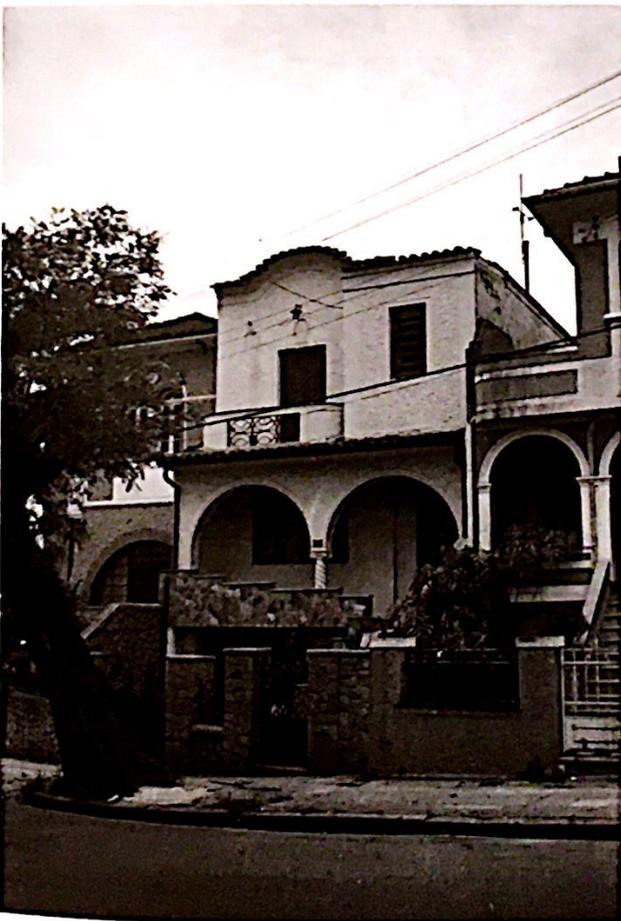
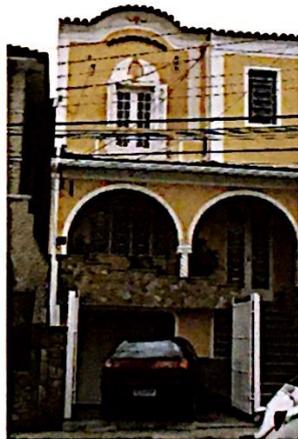
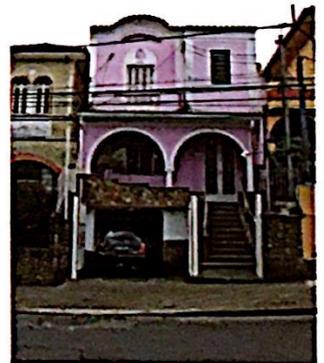
Imóvel na rua dos Franceses 67, fotos comparativas de 1982, 2002 e 2013
