# **ESTUDO DE CASO: BARRAGENS DE REJEITO**

# **ESTUDO DE CASO 01: MINA OSAMU UTSUMI, POÇOS DE CALDAS - MG**

# **ESTUDO DE CASO 02: BARRAGEM G1, CAJATI - SP**

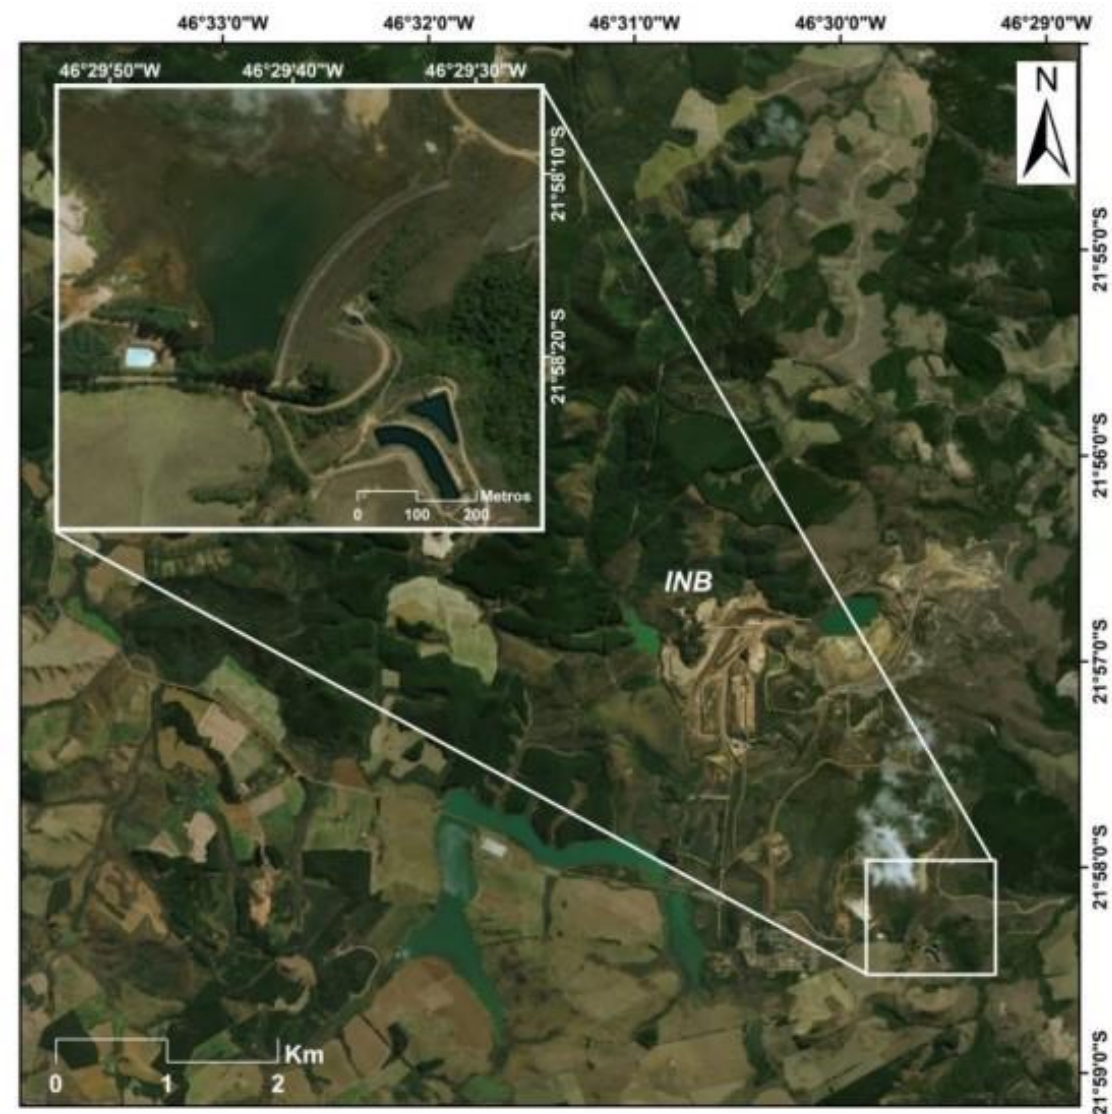
## Vista Aérea

- Barragem de contenção de rejeitos de mineração de urânio;
- Responsabilidade: Indústria Nuclear do Brasil (INB);
- Estado atual: Desativada (1982 – 1995);
- Motivação da investigação: Diagnosticar a causa das surgências de água observadas numa área à jusante da ombreira direita da barragem;
  - Possibilidade de contaminação por efluentes não tratados;
- Data da investigação: 2020.

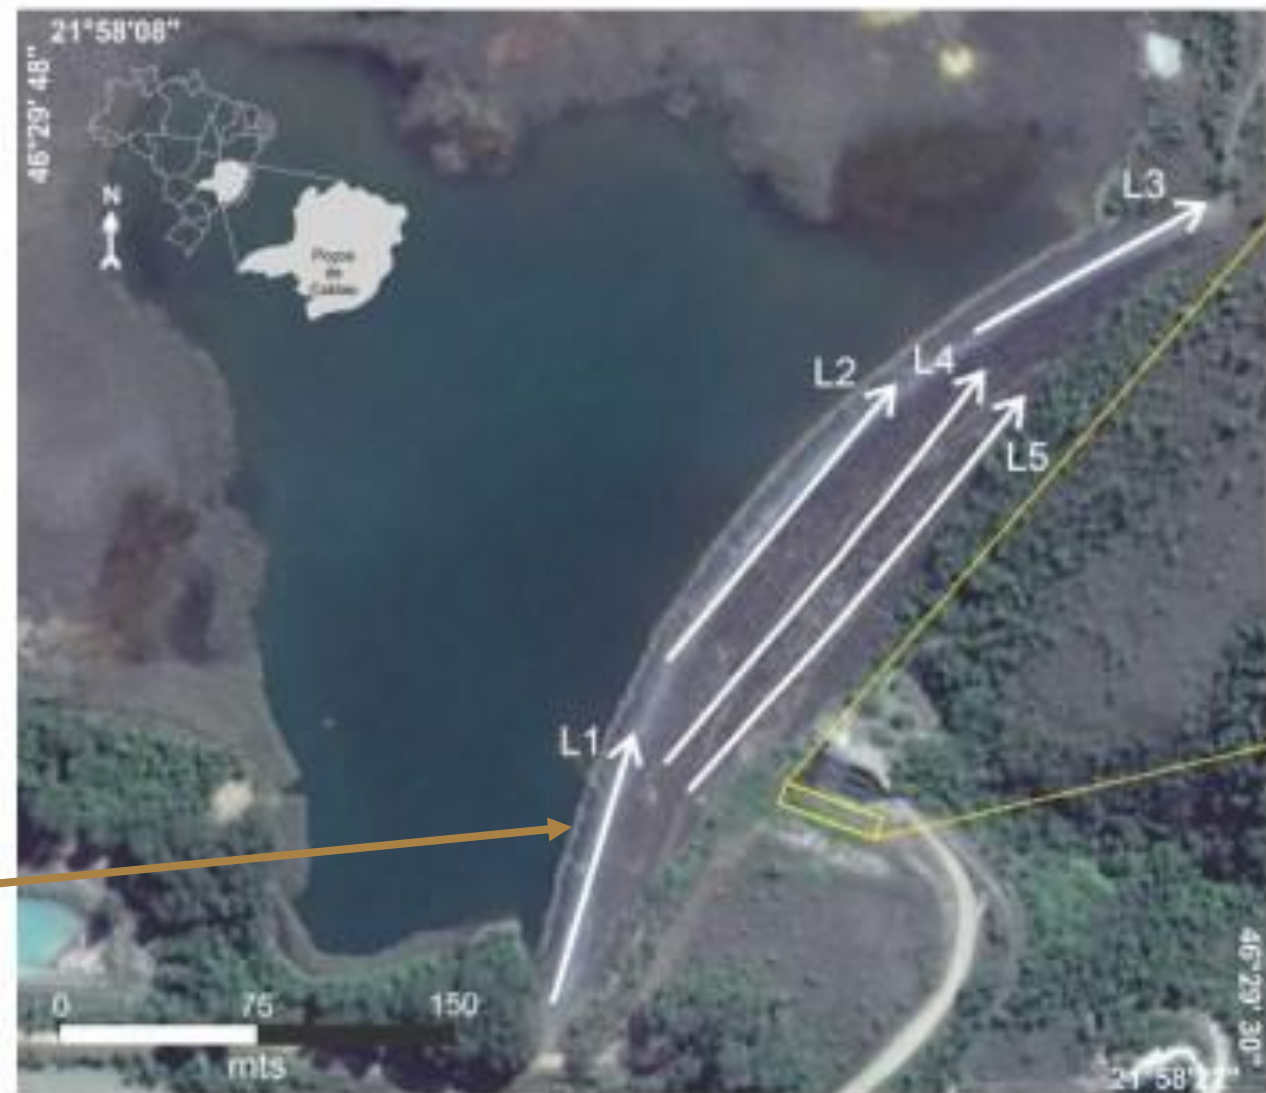
Linhas Geofísicas

- Caminhamento elétrico (eletrorresistividade);
  - 5 linhas geofísicas.

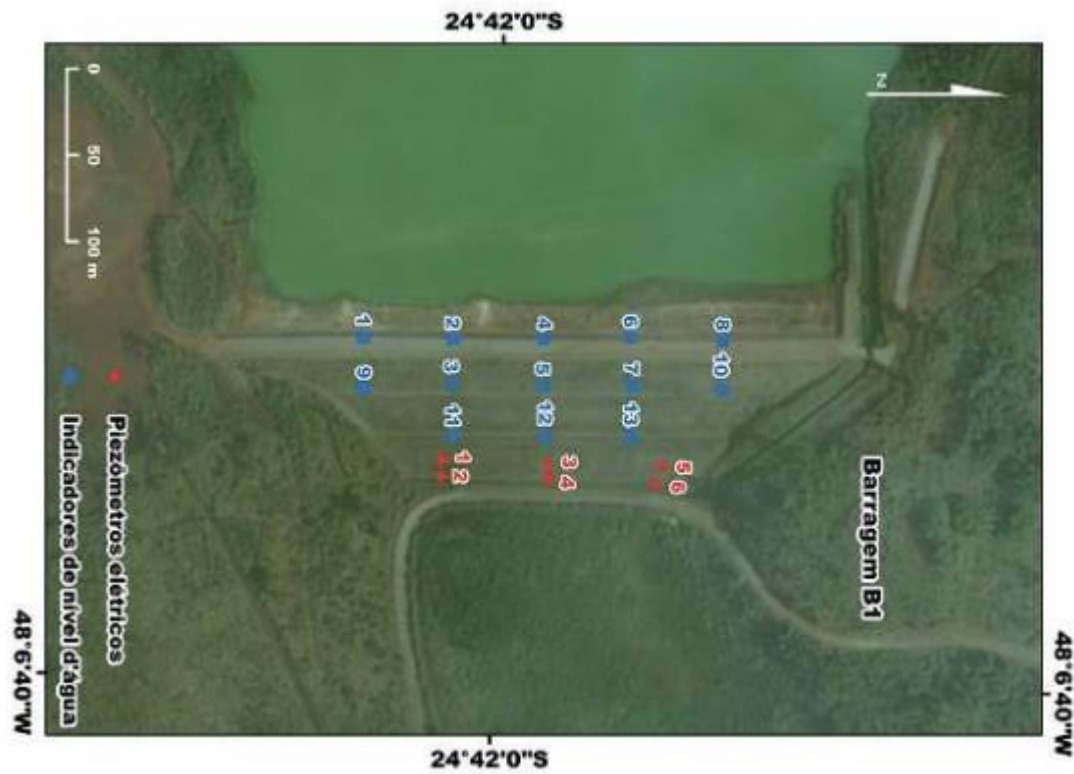
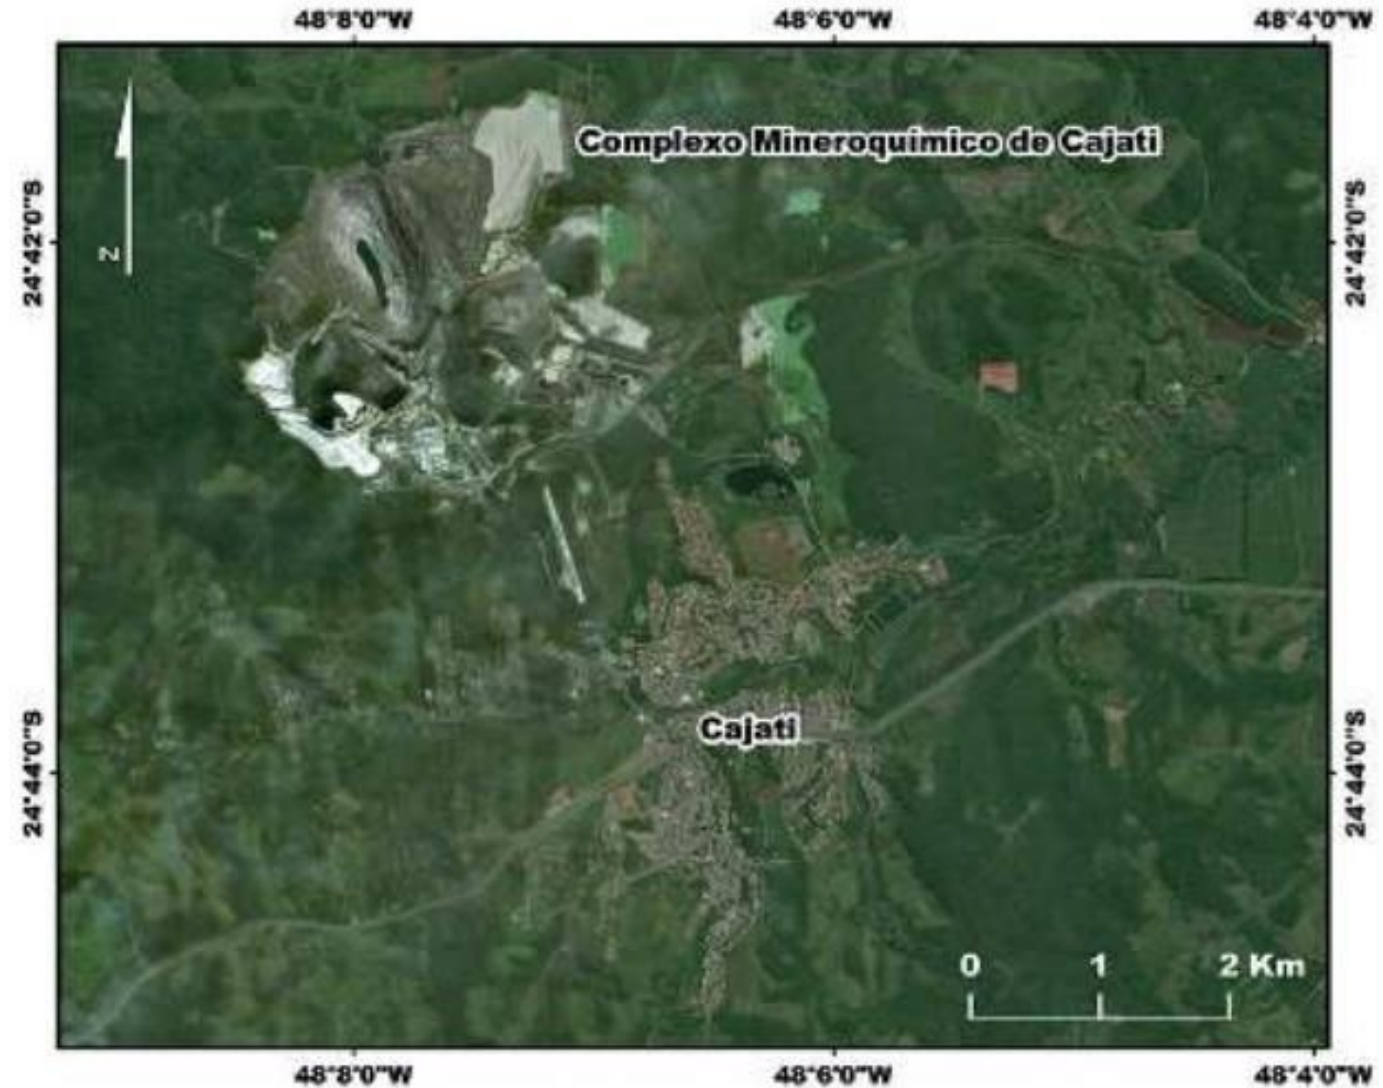
## Vista Aérea

- Barragem de contenção de resíduos de lama calcária;
- Responsabilidade: Mosaic Fertilizantes;
- Estado atual: Ativa;
- Motivação da investigação: Elaboração do Relatório de Segurança de Barragem;
  - Relatório realizado rotineiramente em barragens de rejeito ativas;
- Data da investigação: 2019.

Instrumentação:
