Universidade de São Paulo  
Escola Politécnica  
Departamento de Engenharia de Transportes

# **Aplicação da Geodésia na Monitoração de Estruturas**

Prof<sup>a</sup>. Dr<sup>a</sup>. Ana Paula Camargo Larocca

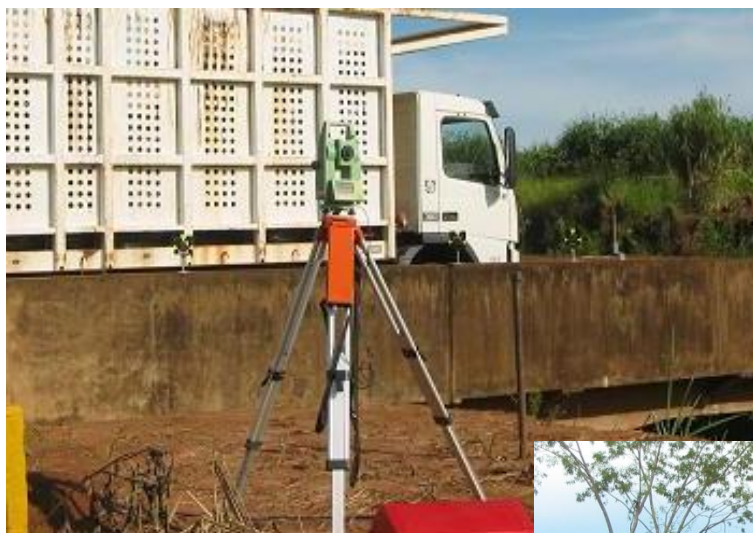
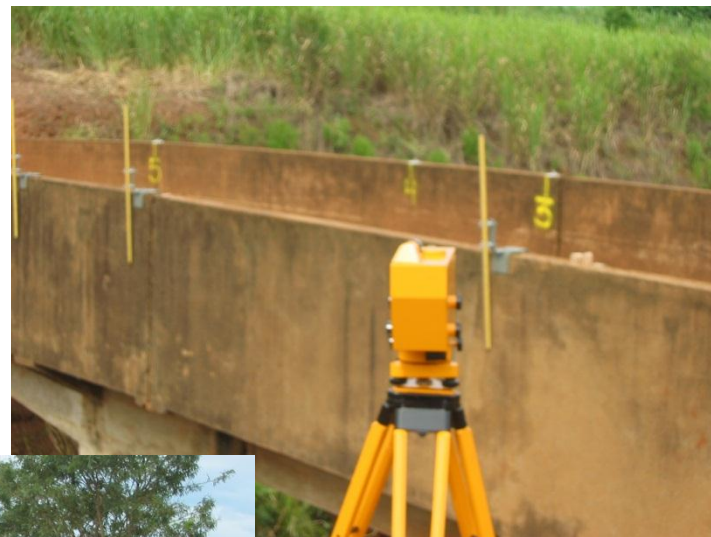
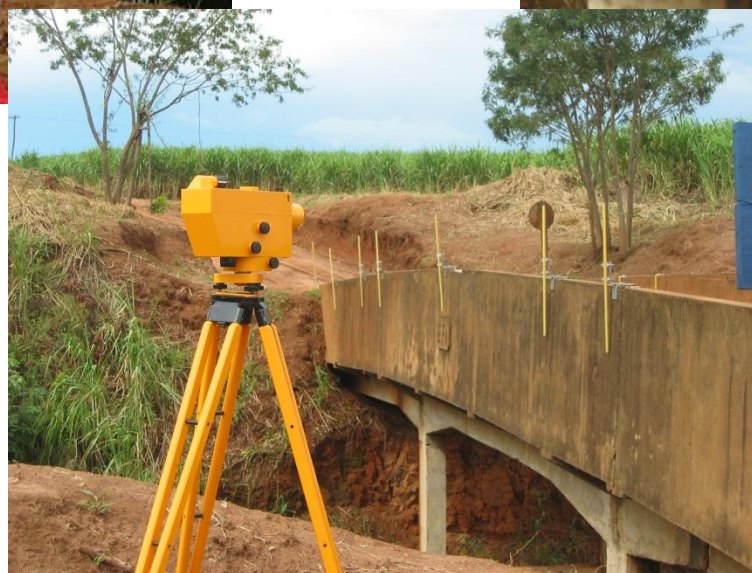
## Estação Total

# Utilização dos instrumentos

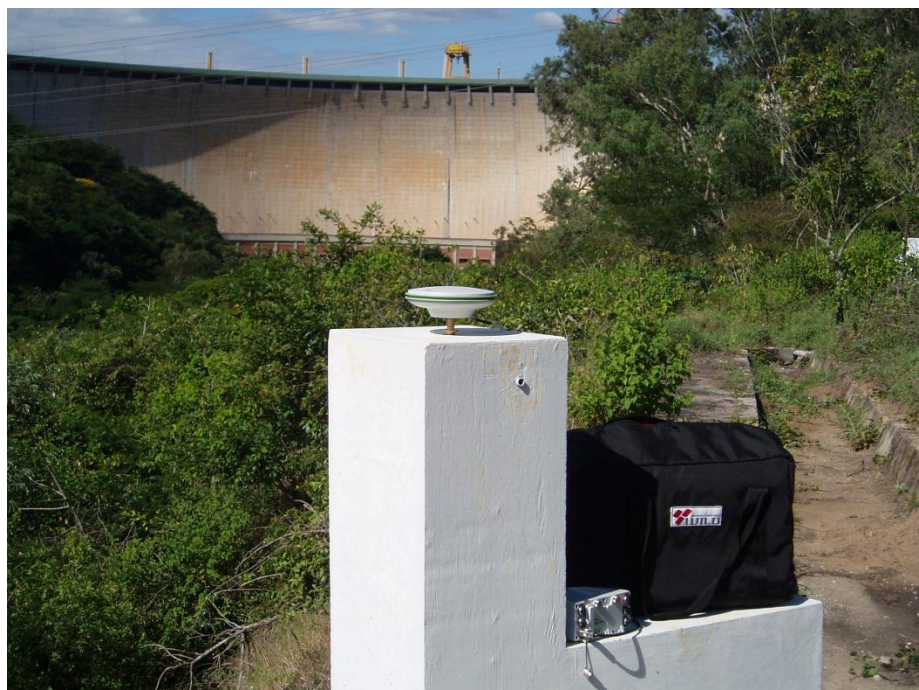
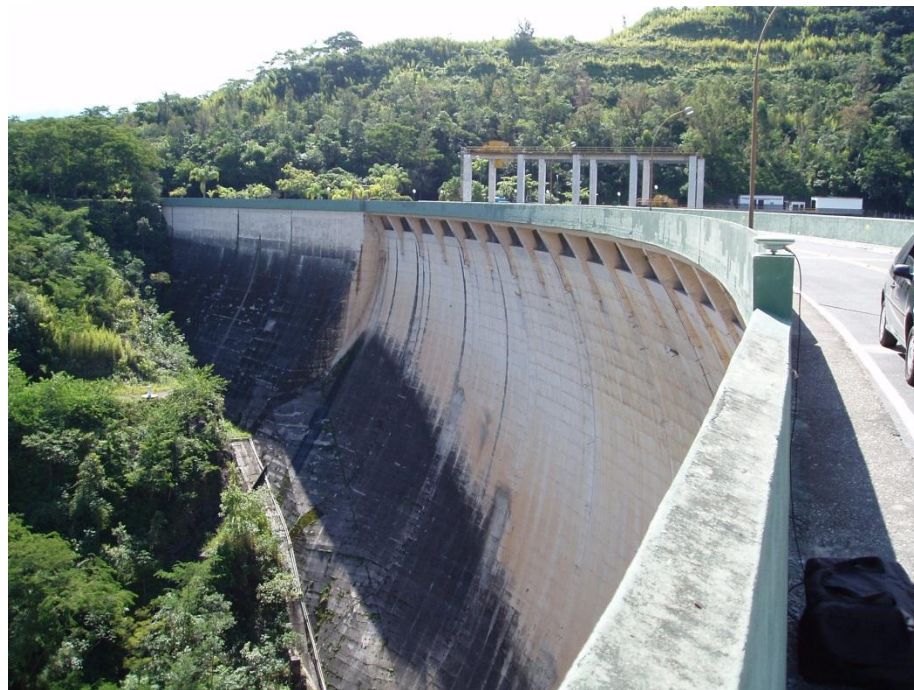
# Utilização dos instrumentos GNSS

Figuras obtidas de Furnas S.A. e Wild

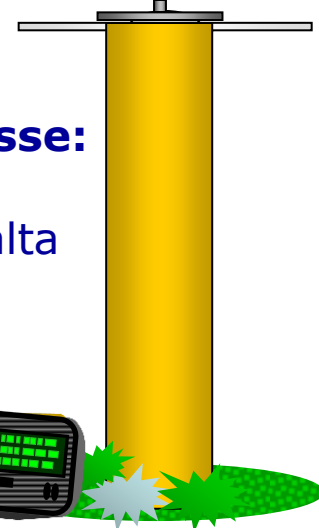
**Constelação GPS**  
(4 ou mais satélites)

Estação de Referência, de  
coordenadas Geodésicas e  
Cartesianas conhecidas:

$(\lambda_1, \Phi_1, H_1)$  ou  
 $(X_1, Y_1, Z_1)$

**Vetor diferença de  
posição**

**Ponto de interesse:**  
Coordenadas a  
determinar com alta  
precisão

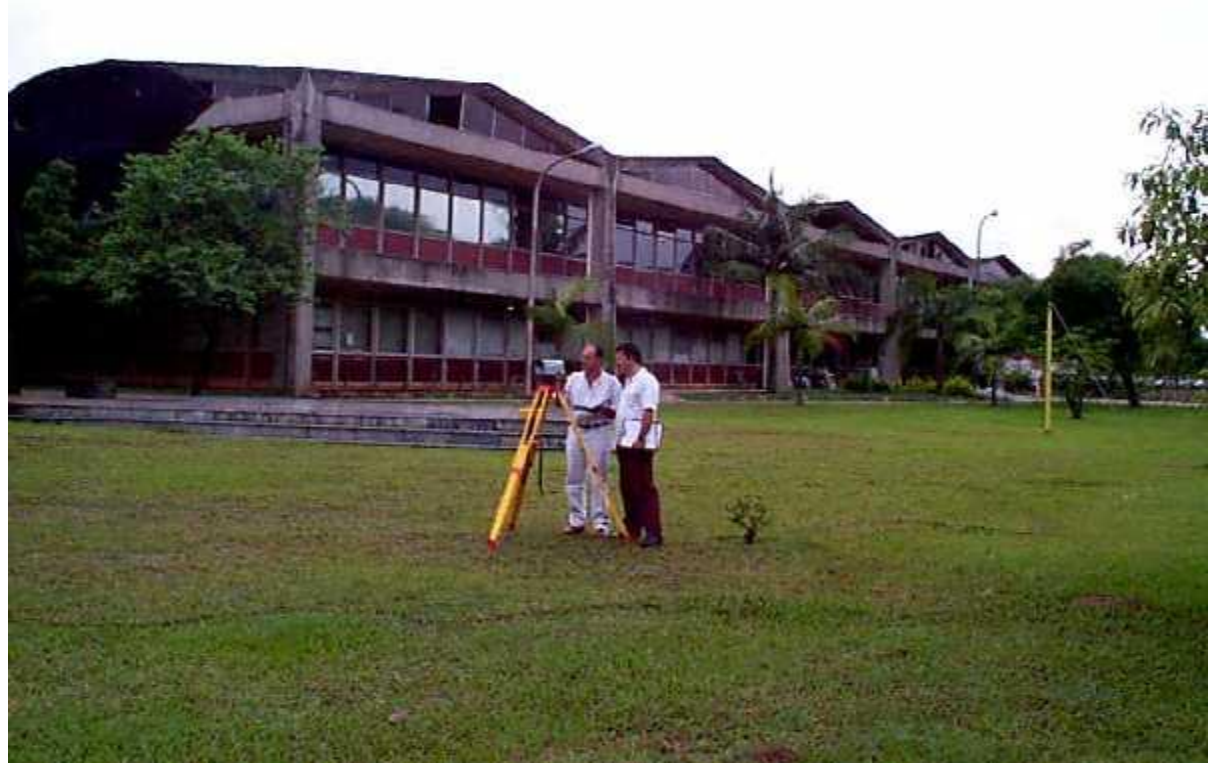
# Edifício Paula Souza

- Sem instrumentação geodésica
- Estudo de recalque com nível digital
- Referência fixa: BM (Bench Mark)

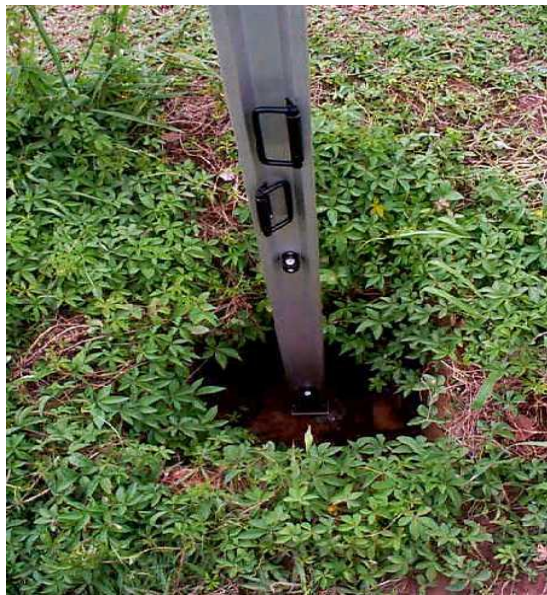
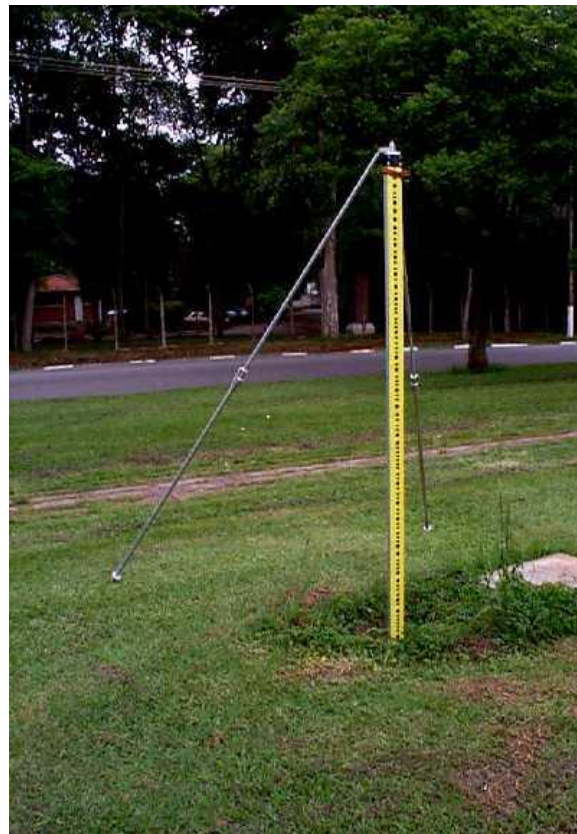
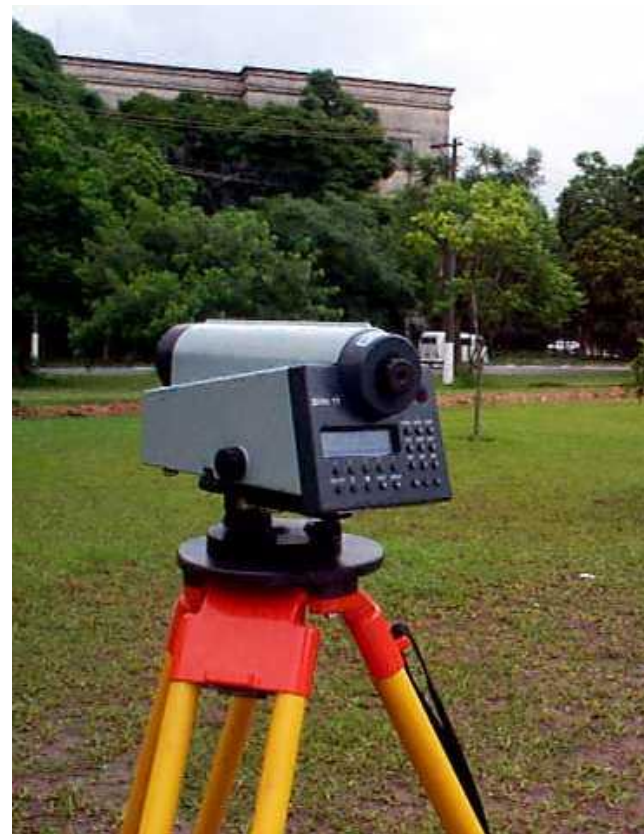
# Edifício Paula Souza (cont.1)

- BM
- Tomada da referência de nível com nível digital e mira eletrônica
- Transferência do nível para o interior do edifício(caminhamento)
- Pontos de observação

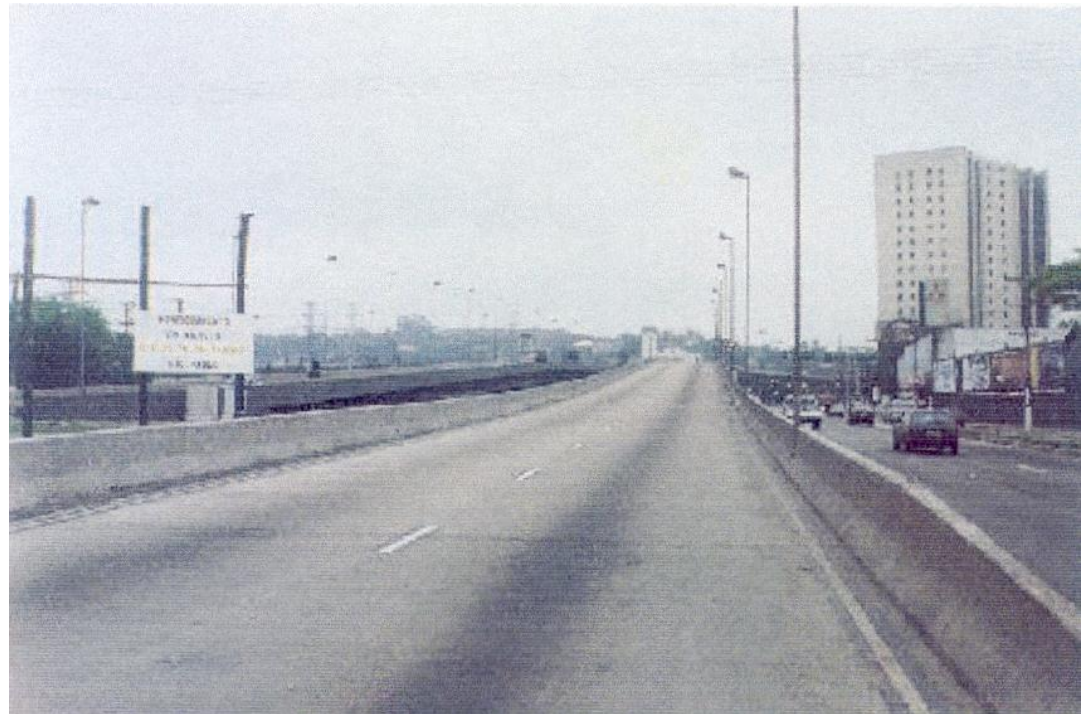
# Monitoramento no Viaduto Armênia – São Paulo (1997/1998)

- receptores GPS vinculados à estrutura
- deslocamentos verificados pelo vetor diferença de posição em relação ao P1 – EPUSP
- trem-tipo de carga: 12 caminhões-betoneira carregados de brita

- concreto protendido
- vão central: 38 m
- demais variando entre 30 a 36 m
- deslocamento: 1 a 4 mm com extensômetro
- defletômetros

- 420 m de comprimento
- 8 m de largura c/ faixa de rolamento para 2 veículos no mesmo sentido
- geometria em curva
- apoiado em 10 pilares
- teste com carga estática realizado em SET/1997  
12 caminhões betoneira carregados com brita → 240 t  
sobrecarga no pavimento 8 kN/m<sup>2</sup>

- 4 pontos fixos de referência, sendo:
  - . 2 na margem oposta do Rio Pinheiros a 500 m de distância do viaduto
  - . 2 nas extremidades do viaduto

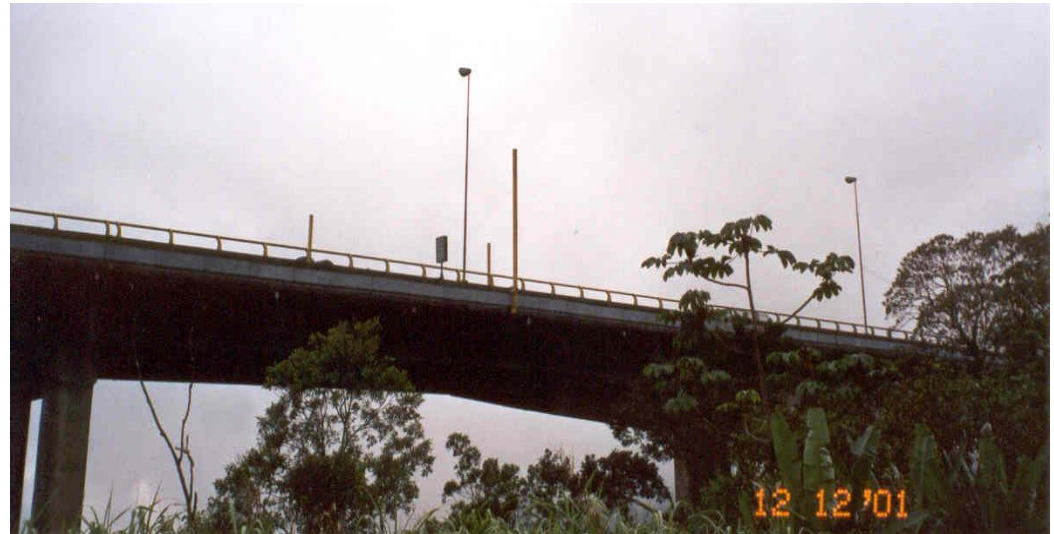
# Viaduto no km 55 da via imigrantes

- Antenas vinculadas à Estrutura
- Criados 3 marcos de referência (fixos) a partir do P1-EPUSP, para o monitoramento, próximos à estrutura
- Monitoramento de deslocamentos dinâmicos
- Investigação das causas dos deslocamentos observados

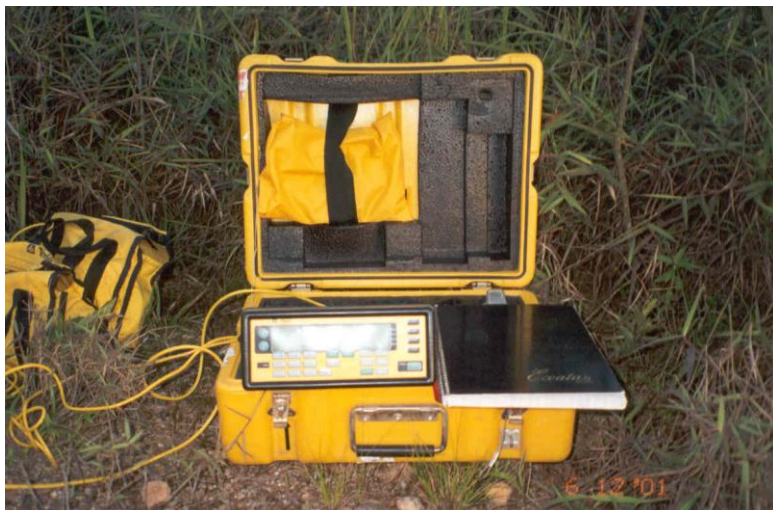
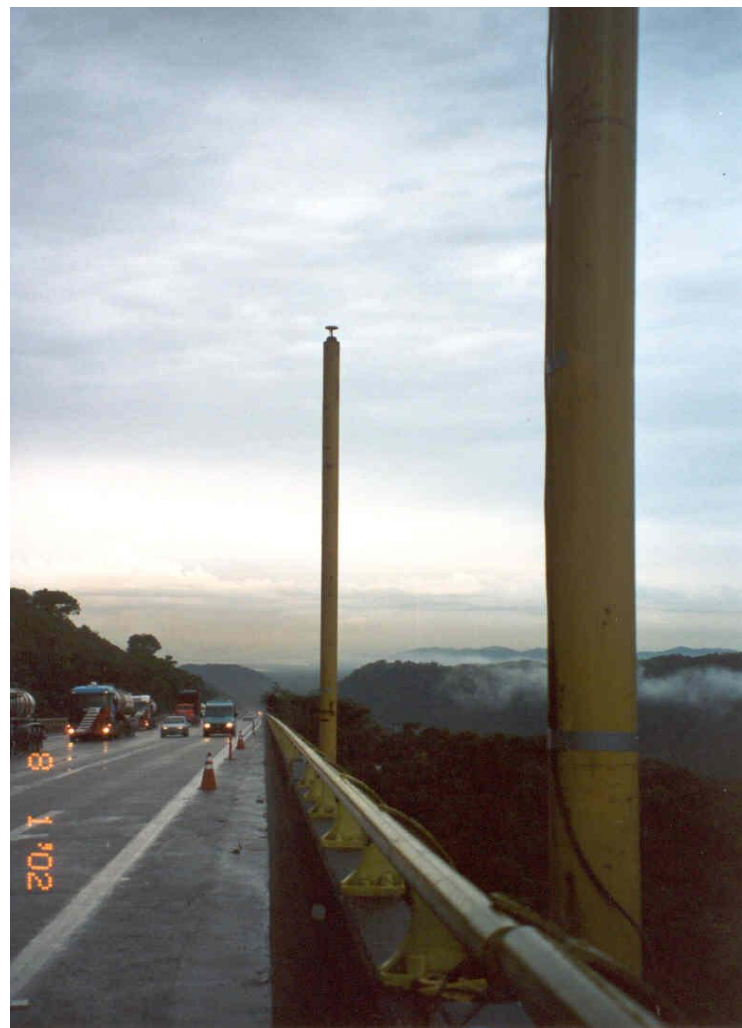
## Viaduto no km 55 da via imigrantes (cont.1)

Posição da Antena:  
centragem forçada acima de  
interferência da passagem  
dos veículos mais altos

A estrutura de sustentação  
não poderia obstruir a pista;  
por esta razão está  
posicionada externamente ao  
tabuleiro do viaduto.

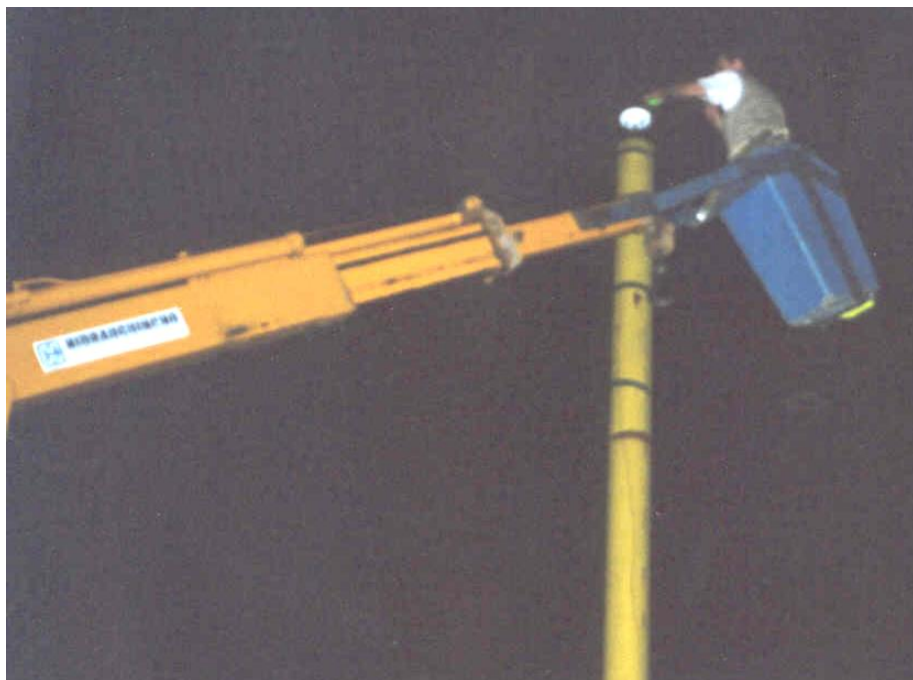
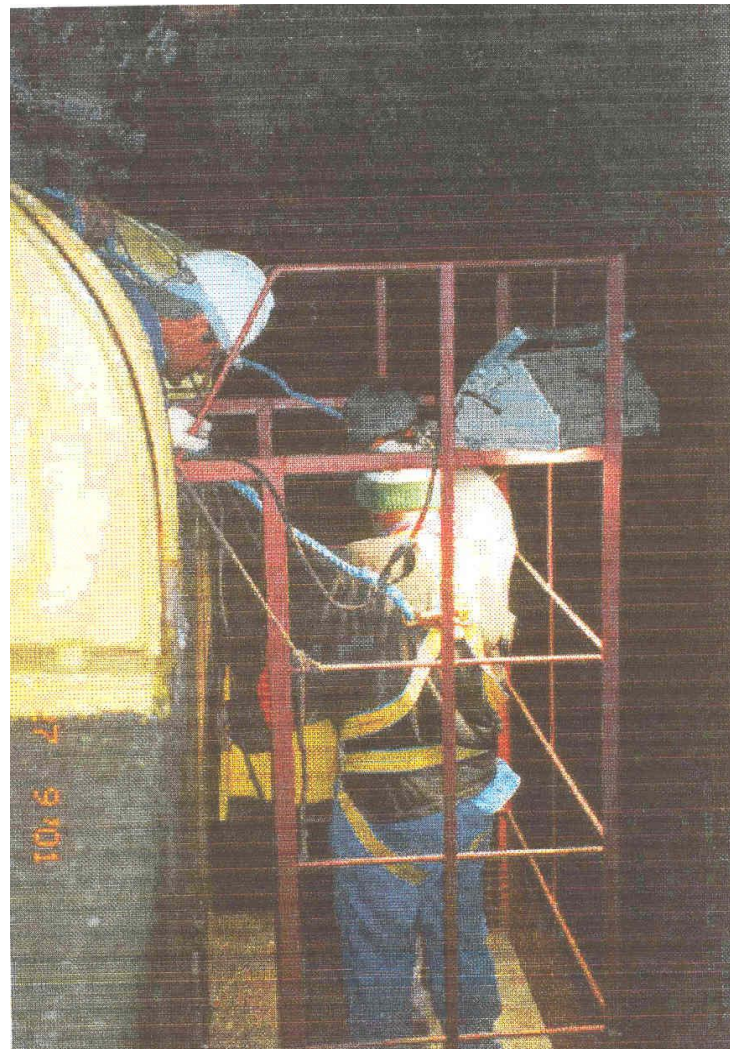
## Viaduto no km 55 da via imigrantes (cont.2)

Fixação dos engastes no lado de fora da estrutura e colocação da antena

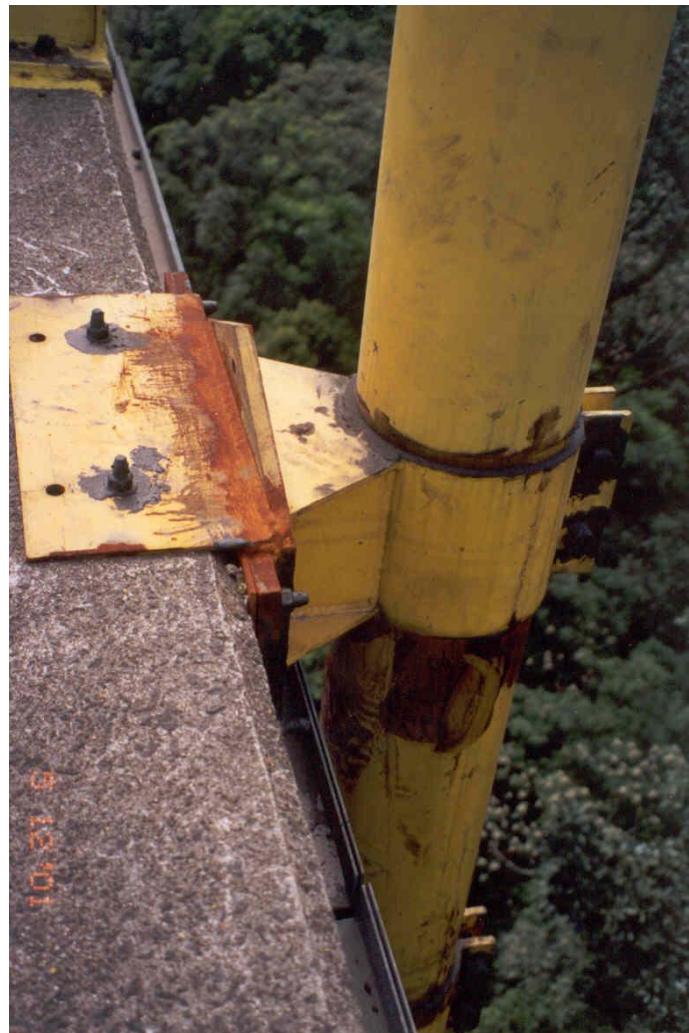
## Viaduto no km 55 da via imigrantes (cont.3)

Engastamento de forma a minimizar movimento relativo da antena em relação à estrutura : tubo rígido, de grande espessura

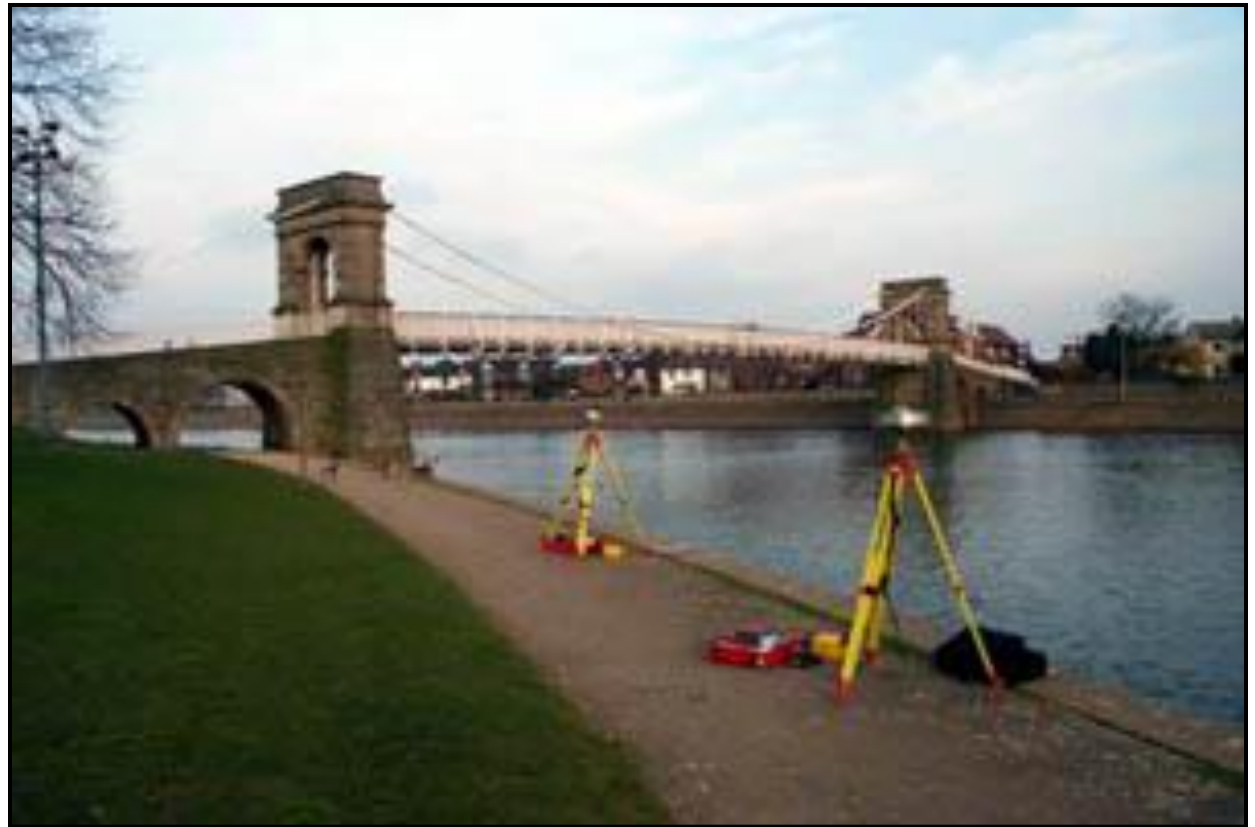
Nottingham  
(Inglaterra):  
deslocamento  
diferencial  
dinâmico

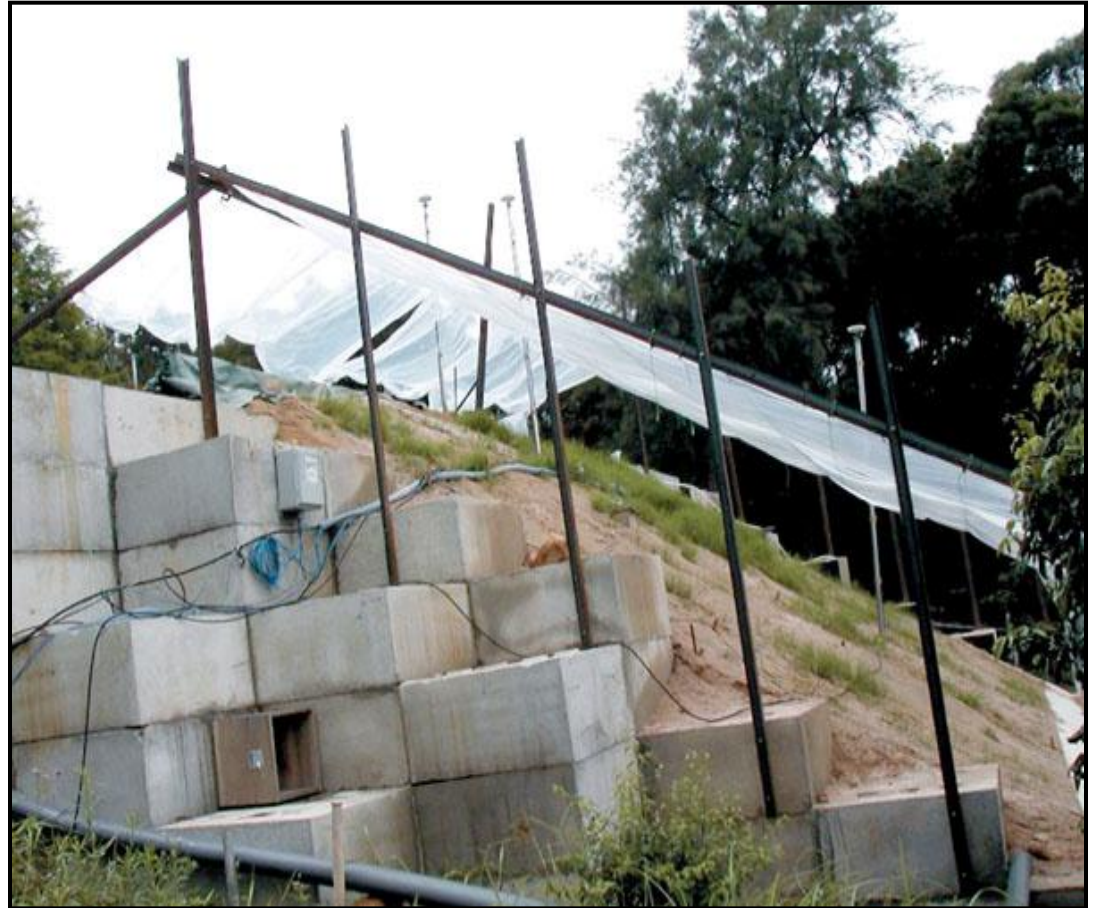
Austrália:  
deslocamento  
de talude  
(experimento  
monitorado)

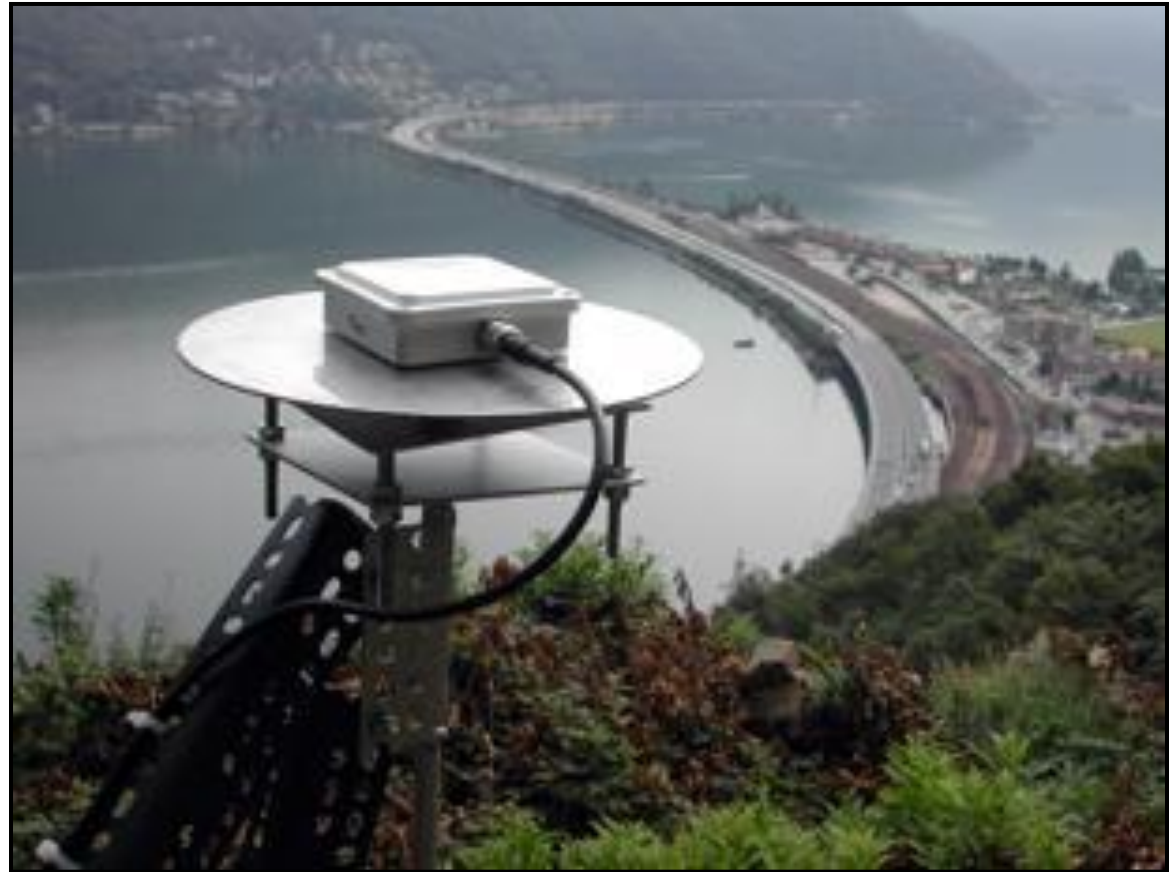
Monitoramento  
de deslizamento  
de encosta no  
Japão

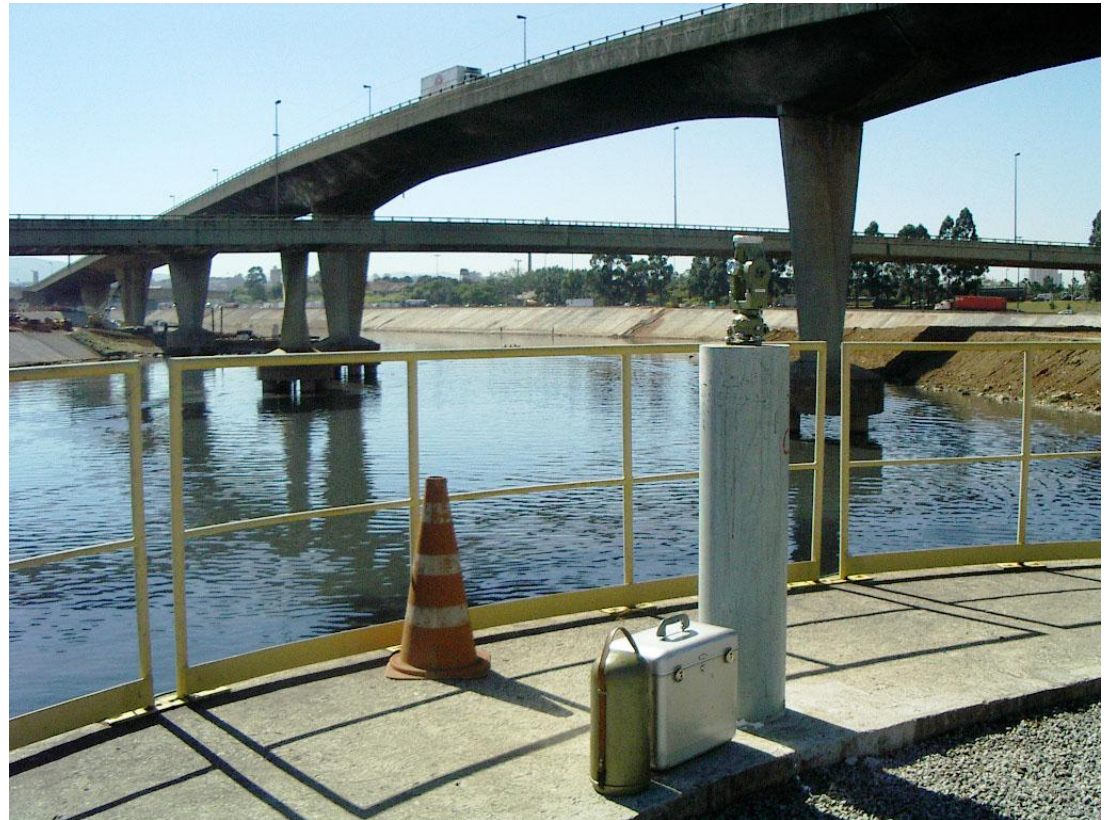
# Monitoração do Cebolão

- Em função do rebaixamento da calha do rio Tietê, entendeu-se como necessário fazer uma verificação das condições dos viadutos do chamado Cebolão. Para tanto, foram construídos dois pilares supostamente estáveis sobre o dique da comporta e colocados refletores no viaduto.
