Método para a avaliação técnica da qualidade pós-ocupação de áreas de uso comum de habitações de interesse social

Method for the post-occupation technical evaluation of the quality of social housing communal areas

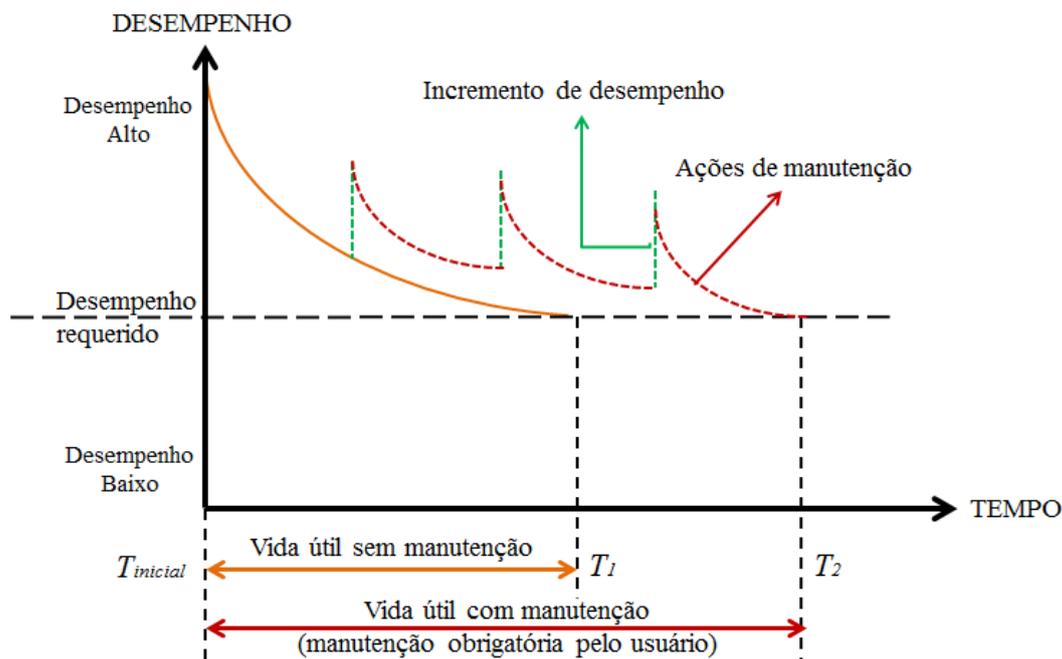
Figura 1 - Relação entre desempenho, vida útil e manutenção ao longo do tempo

Segundo Borges (2008), o desempenho pode ser entendido como as condições mínimas de habitabilidade necessárias para que os usuários possam utilizar uma edificação durante determinado período, podendo o desempenho variar de um usuário para o outro, dependendo das exigências e necessidades ou dos cuidados de cada um. Uma parte da responsabilidade pelo desempenho das edificações recai sobre os usuários, já que a realização das manutenções pertinentes afeta o futuro desempenho dessas edificações (BORGES, 2008). Dal Molin *et al.* (2016) destacam que, para garantir ou prolongar a vida útil do edifício, é importante, a realização da manutenção dos sistemas da edificação por parte dos usuários. Segundo Borges (2008), o construtor é o responsável pelo fornecimento de um manual para orientar os usuários e os administradores dos empreendimentos na realização da manutenção corretiva e preventiva nos sistemas das edificações entregues. Segundo a Norma de Desempenho NBR 15575 (ABNT, 2013a), o manual de uso, operação e manutenção é um documento que deve reunir as informações necessárias para orientar as atividades de uso, conservação e manutenção de uma edificação tanto das unidades autônomas como das áreas comuns. A Figura 1 apresenta a relação entre desempenho, vida útil e manutenção ao longo do tempo. A ausência ou falta de manutenção, especificada no manual de uso, operação e manutenção, afeta a qualidade da edificação devido à redução da vida útil, podendo causar envelhecimento precoce dos sistemas da edificação (ABNT, 2013a).

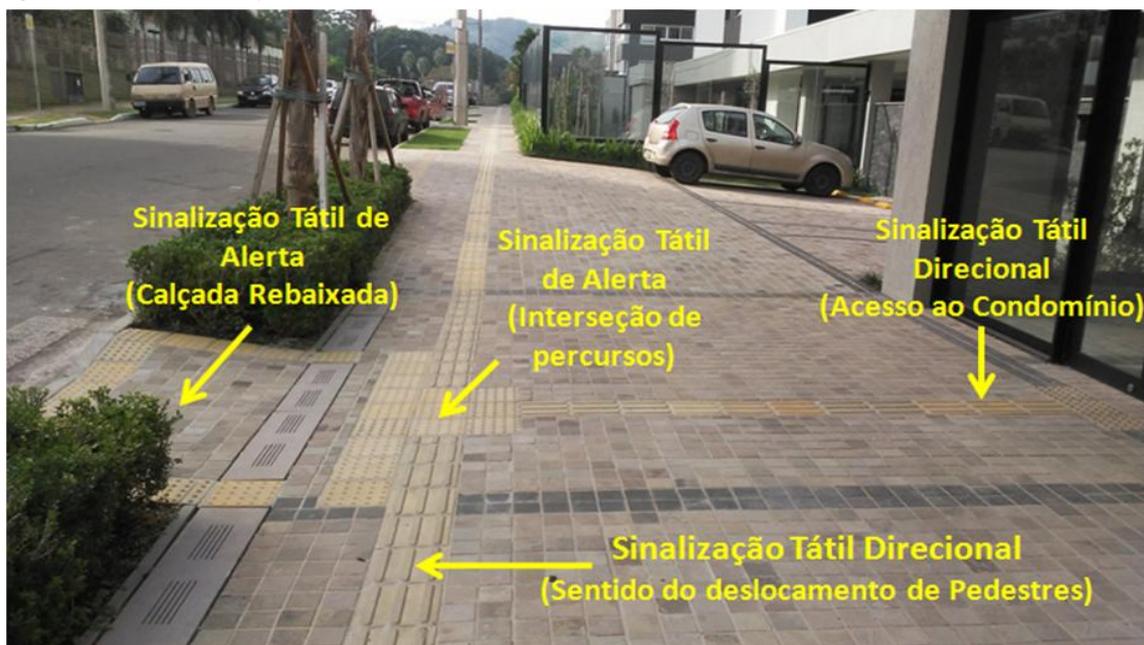
Figura 2 - Calçada com piso tátil direcional e de alerta em uma rota acessível

Uma rota acessível deve conectar os ambientes internos das edificações com suas áreas de uso comum de forma contínua, sem desníveis, sem obstáculos e bem sinalizado (ABNT, 2015). O piso da rota acessível deve ser composto por uma sinalização tátil e visual de forma direcional e de alerta, servindo de orientação principalmente às pessoas com deficiência visual (ABNT, 2015). Segundo a NBR 9050 (ABNT, 2015), o piso tátil direcional indica os caminhos preferenciais de circulação e deve ser instalado no sentido do deslocamento das pessoas, conforme a Figura 2. O piso tátil de alerta, por sua vez, informa desníveis, mudanças de direção, opções de percursos para os usuários ou situações de risco, como, por exemplo, o início e o término de degraus, escadas e rampas. Portanto, é importante que todos os acessos aos blocos ou prédios dos condomínios permaneçam livres de desníveis e obstáculos (ABNT, 2015). Esses acessos devem ser conectados aos demais ambientes da edificação, tais como estacionamentos, calçadas internas, salão de festas e áreas de lazer, por meio de rota acessível, para garantir que a circulação seja segura e confortável para todos os moradores do condomínio (ABNT, 2015).

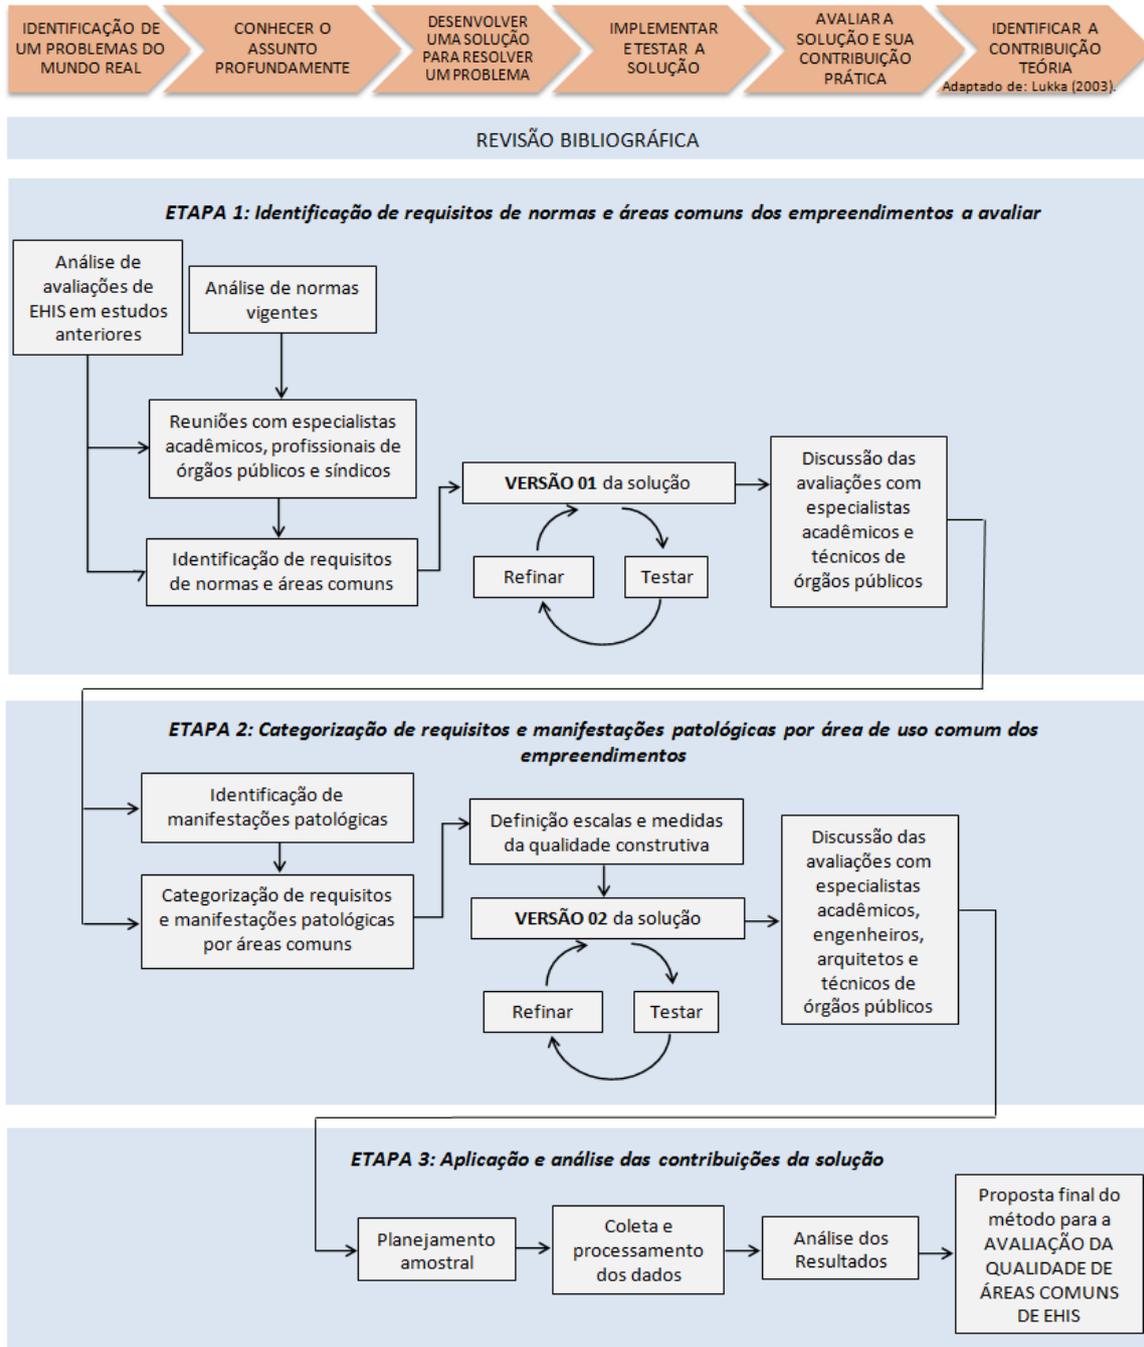
Figura 3 - Delineamento da pesquisa

Na Figura 3 é apresentado o delineamento da pesquisa, a qual foi dividida em três etapas. Na etapa 1 foram identificados os requisitos de normas para áreas comuns de empreendimentos habitacionais. Para tal fim, foi necessária uma revisão bibliográfica, na qual foram analisados resultados de estudos anteriores sobre avaliação de empreendimentos habitacionais de interesse social, assim como as normas técnicas vigentes de desempenho (ABNT, 2013a) e acessibilidade (ABNT, 2015). Merece destaque o estudo de Berr (2016), que desenvolveu um método para a avaliação da qualidade de unidades de EHIS, com base na qualidade percebida pelos

Na segunda etapa, foram identificados os requisitos relevantes das normas e os tipos de falhas ou manifestações patológicas principais, a serem consideradas na avaliação. Essa atividade foi denominada como “categorização de requisitos e manifestações patológicas por área de uso comum dos empreendimentos”. O objetivo dessa categorização foi organizar os itens com a finalidade de que, na coleta de dados, se possa detectar rapidamente as manifestações patológicas a serem analisadas, bem como o atendimento, ou não, dos requisitos nas diversas áreas comuns dos condomínios estudados. Também nessa etapa foram definidas as escalas e medidas para avaliar a qualidade pós-ocupação das áreas comuns. Ao final dessa etapa, foi desenvolvida uma segunda versão do método de avaliação, a qual também foi discutida com especialistas e técnicos de órgãos públicos.

Finalmente, na etapa 3 o método proposto foi aplicado integralmente e avaliado em relação à sua utilidade e facilidade de uso. A partir das reflexões sobre a avaliação final do artefato consolidou-se a proposta final do método.

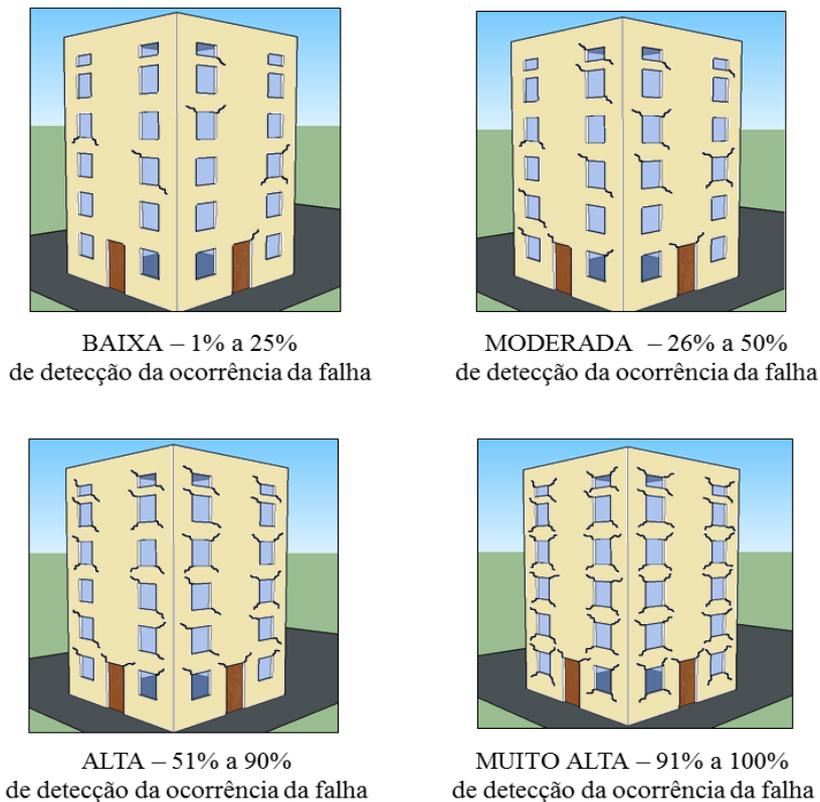
Figura 5 - Porcentagem de detecção da ocorrência da falha na manifestação patológica “fissuras em cantos das esquadrias a 45°” em uma fachada de uma edificação

Para entender melhor o critério para a definição do índice de ocorrência da falha no sistema estudado, apresenta-se na Figura 5 um exemplo da estimativa da porcentagem de detecção da ocorrência de falha na manifestação patológica “fissuras em cantos das esquadrias a 45°” na fachada de uma edificação.

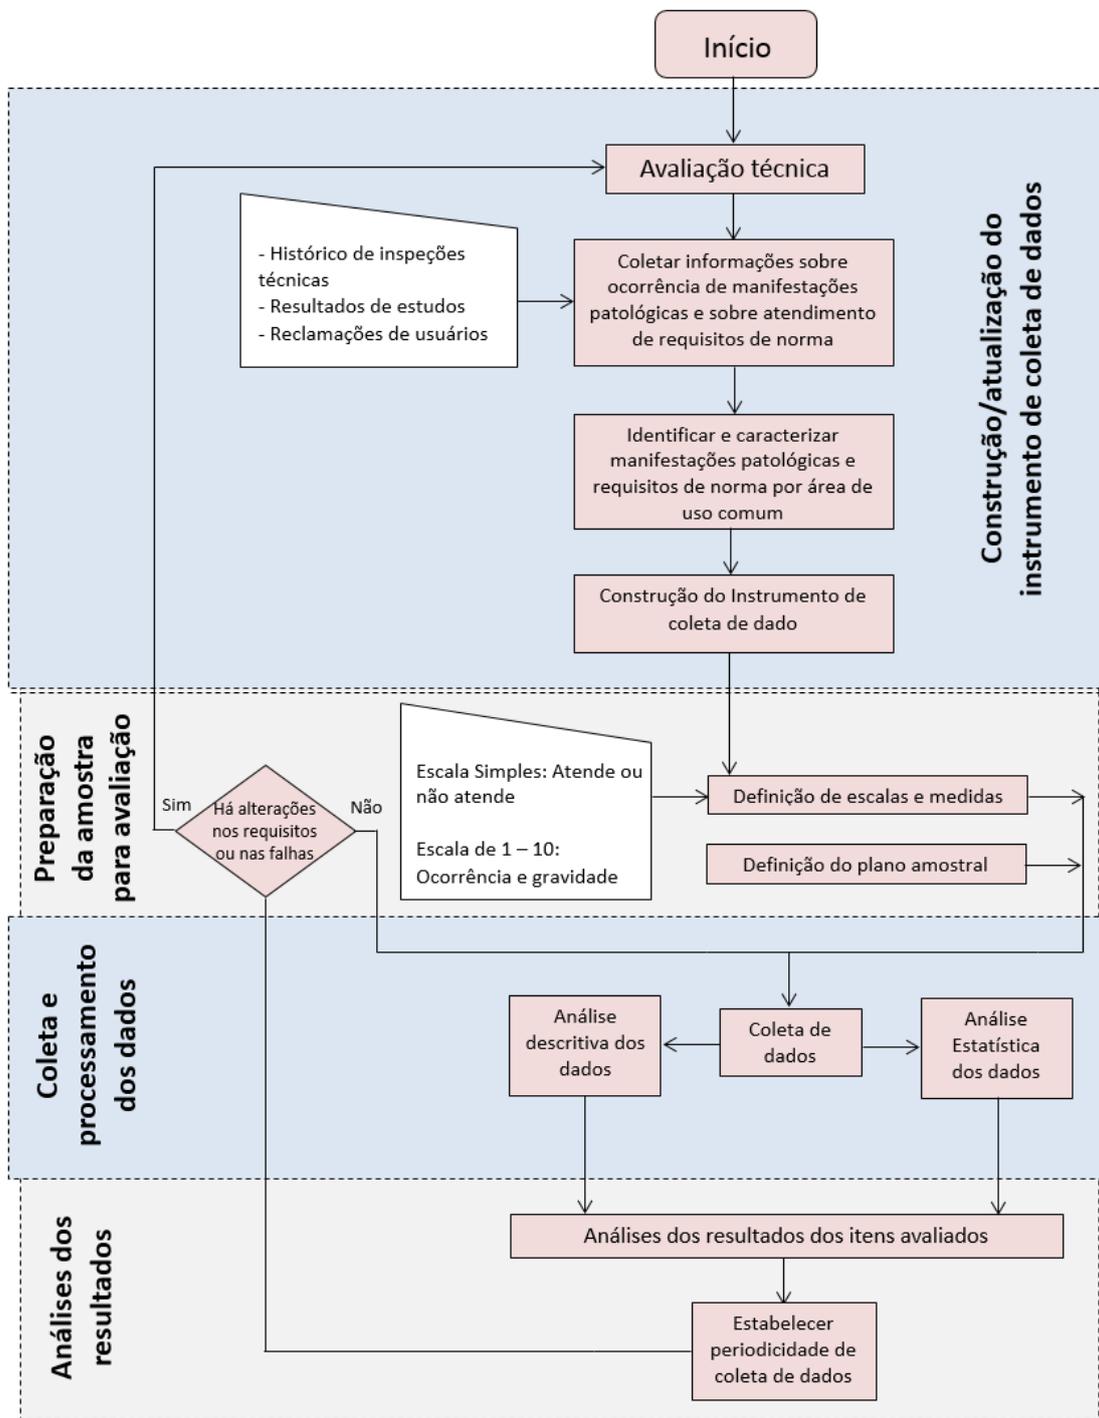
Figura 7 - Método de avaliação técnica da qualidade em áreas comuns de EHIS

A Figura 7 apresenta uma visão geral do método proposto para a avaliação técnica da qualidade nas áreas comuns. O método está estruturado em quatro etapas. A primeira etapa corresponde à construção e refinamento do instrumento de coleta de dados. São reunidas informações referentes ao não atendimento de requisitos de normas e à ocorrência de manifestações patológicas nos empreendimentos a avaliar. Esses dados podem ser obtidos por meio de reclamações de usuários, histórico de inspeções técnicas ou resultados de estudos anteriores. Após a coleta destas informações, pode-se identificar e caracterizar todos estes dados por área de uso comum nos empreendimentos.

A etapa 2 do método refere-se à definição do plano amostral para a avaliação e também à definição de escalas e medidas a serem adotadas para a avaliação da qualidade das áreas comuns. A terceira etapa corresponde à coleta e ao processamento dos dados. No processamento são aplicadas técnicas estatísticas para análise dos dados coletados. A quarta e última etapa refere-se à análise dos resultados dos itens avaliados.

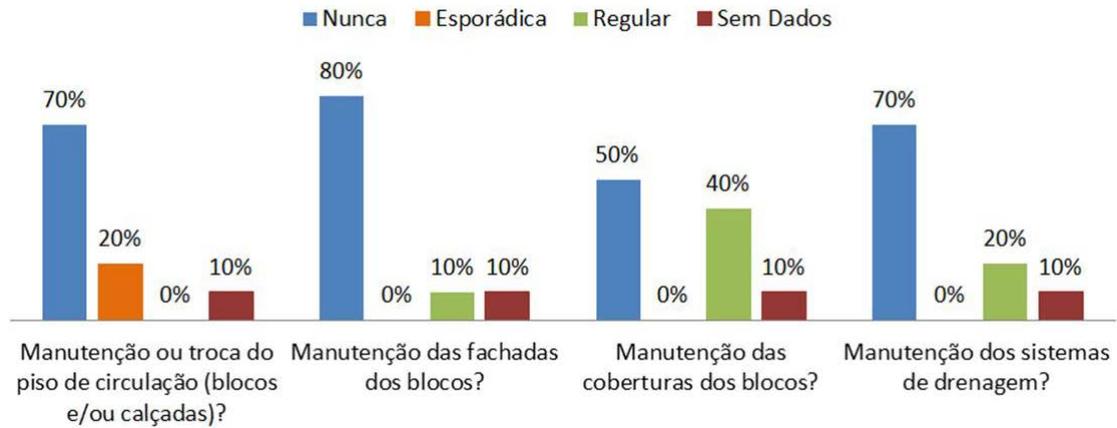
Figura 9 - Manutenção dos sistemas dos condomínios

A Figura 9 indica que a maioria dos condomínios não faziam manutenção nos sistemas de pisos, fachadas e drenagem. Só no sistema de cobertura, observou-se que quase a metade dos empreendimentos já havia feito alguma atividade de manutenção. Porém, os síndicos afirmaram que foram feitos reparos, não propriamente para manutenções preventivas, e sim devido à infiltrações nos apartamentos dos últimos andares. Outro resultado que se destaca é que 80% das fachadas nunca recebeu manutenção, provavelmente porque a maioria dos empreendimentos era relativamente nova, com menos de 7 anos de uso.

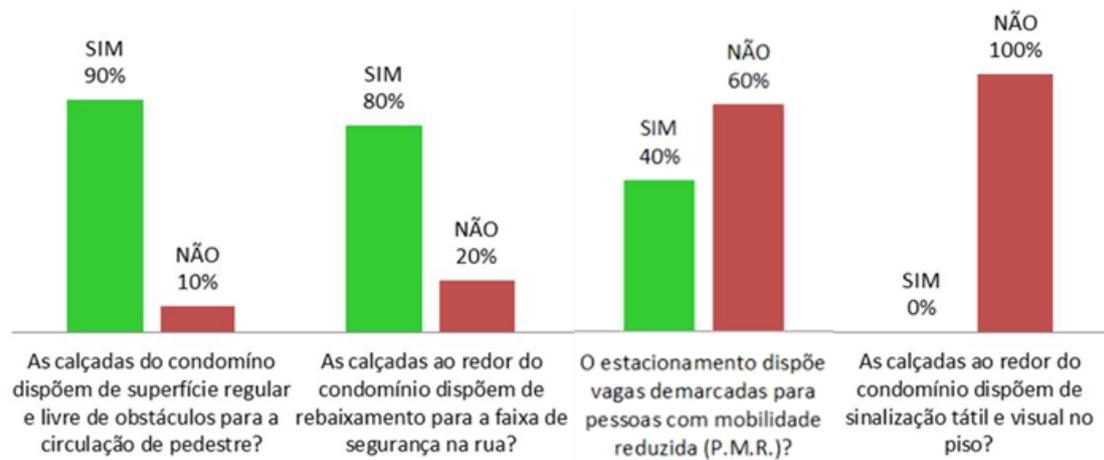
Figura 10 - Acessibilidade nas calçadas e nos estacionamentos dos condomínios

A Figura 10 apresenta os resultados da análise descritiva da acessibilidade das calçadas e dos estacionamentos nos condomínios avaliados.

Dos quatro requisitos apresentados na Figura 10, destaca-se o não atendimento ao requisito da sinalização tátil e visual nas calçadas dos condomínios, especificado na Norma NBR 9050 (ABNT, 2015). Apesar de esse requisito existir há cerca de 15 anos, o mesmo não é atendido na amostra de empreendimentos do Programa Minha Casa, Minha Vida. Em 80% das calçadas há uma interseção que dá acesso ao rebaixamento para a faixa de segurança de pedestre na rua. Entretanto, as observações diretas nos empreendimentos indicaram que esses rebaixamentos não estão sinalizados com piso tátil e visual de forma direcional e de alerta, como a Norma NBR 9050 (ABNT, 2015) estabelece, conforme indicado na revisão bibliográfica. Esse resultado aponta para o não atendimento ao livre deslocamento (estabelecido pela norma de acessibilidade), com segurança e autonomia para as pessoas com deficiência visual ou baixa visão. Na Figura 11 são apresentadas algumas das calçadas dos condomínios avaliados, nas quais a sinalização tátil e visual não foi atendida. A Figura 11 ilustra problemas de sinalização relativos à direção do deslocamento das pessoas, ao rebaixamento das calçadas, e à existência de barreiras (arquitetônicas, urbanísticas ou ambientais,) como, por exemplo, a parada de ônibus. Esse resultado coincide com o estudo de Zanini (2017), no qual este requisito também não era atendido.

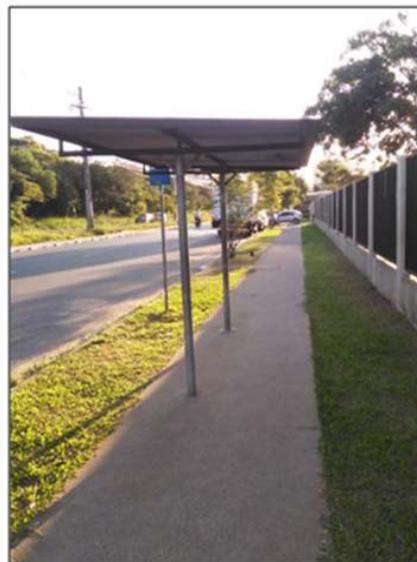
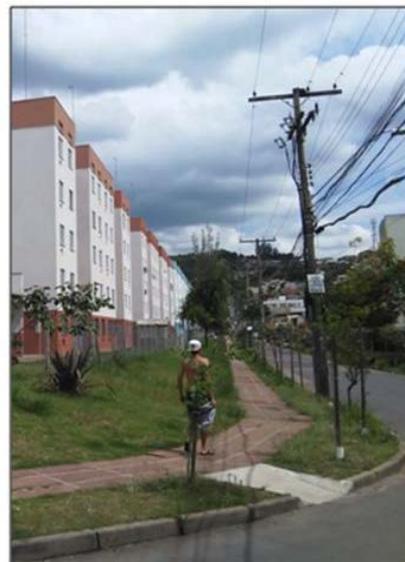
Figura 11 - Calçadas ao redor dos condomínios sem sinalização tátil e visual no piso

Calçada ao redor dos empreendimentos "F e J"

Calçada ao redor dos empreendimentos "A, B e I"

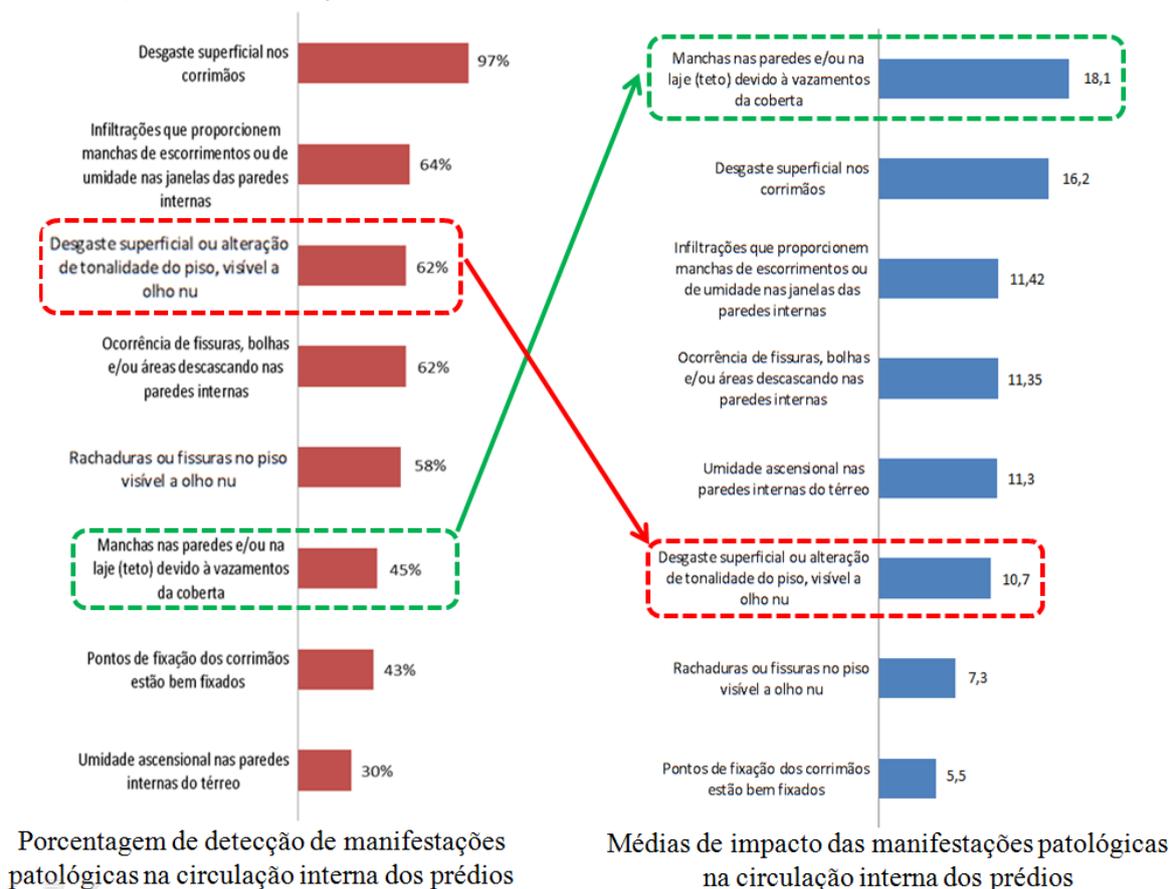
Figura 12 - Resultados de porcentagem de detecção e médias de impacto de manifestações patológicas nas circulações internas dos prédios avaliados

Porcentagem de detecção de manifestações patológicas na circulação interna dos prédios

Médias de impacto das manifestações patológicas na circulação interna dos prédios

Outra análise descritiva feita no estudo foi a detecção das manifestações patológicas nos prédios avaliados e a análise do impacto delas. Em relação às áreas de circulação interna dos edifícios a manifestação patológica “Manchas nas paredes ou na laje (teto) devido a vazamentos da cobertura” foi detectada em menos da metade dos blocos avaliados, mas foi a manifestação com maior média de impacto como mostra a Figura 12. Por sua vez, a manifestação patológica “Desgaste superficial ou alteração de tonalidade do piso, visível a olho nu” foi detectada em mais da metade dos prédios (62%), entretanto, a média de impacto foi a terceira menor de todas as manifestações patológicas, mostrando que esta falha apesar de ser observada na maior parte dos prédios, simultaneamente, não apresenta qualquer ameaça para a segurança do uso dos blocos de edifícios (Figura 13).

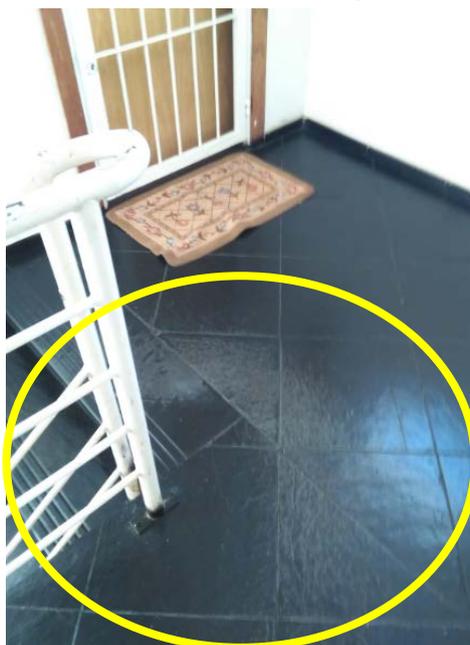
Figura 13 - Desgaste superficial ou alteração de tonalidade do piso, visível a olho nu

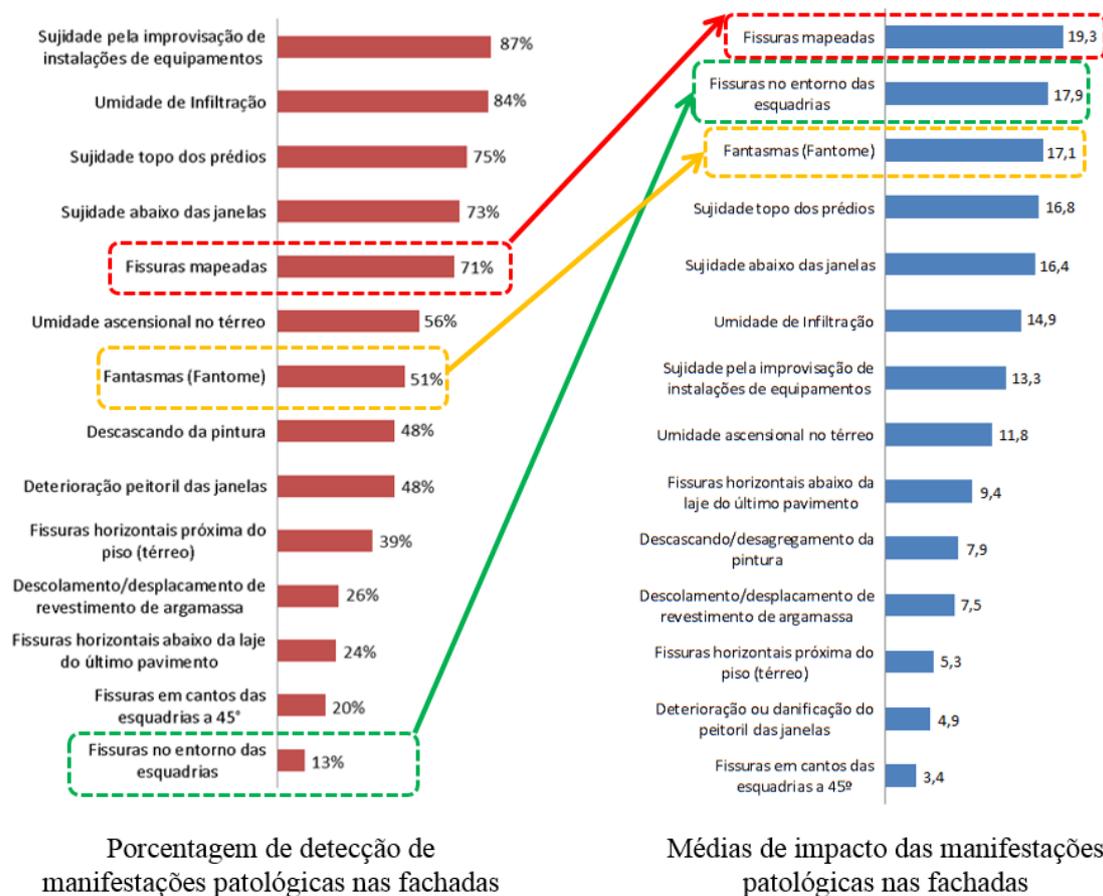
Figura 14 - Resultados de porcentagem de detecção e médias de impacto de manifestações patológicas em fachadas de empreendimentos avaliados

No que se refere às fachadas, as três manifestações patológicas com maiores médias de impacto encontradas nos prédios foram: “Fissuras mapeadas”, “Fissuras no entorno das esquadrias” e “Fantasmas”. Dessas três, duas, “Fissuras mapeadas” e “Fantasmas”, foram detectadas em mais da metade dos blocos avaliados, como mostra a Figura 14. Já a falha “Fissuras no entorno das esquadrias”, apesar de ser a segunda maior média de impacto entre todas as manifestações, foi também a manifestação menos detectada entre as manifestações patológicas avaliadas. Assim, apesar desta falha não ser frequente, pode ser considerada como de alto impacto, pela sua gravidade, como mostra a Figura 15. A gravidade é atribuída por que o surgimento dessas fissuras pode ocasionar o aparecimento de outras manifestações patológicas, como, por exemplo, infiltrações, umidades, descolamento e deslocamento de revestimentos de argamassa.

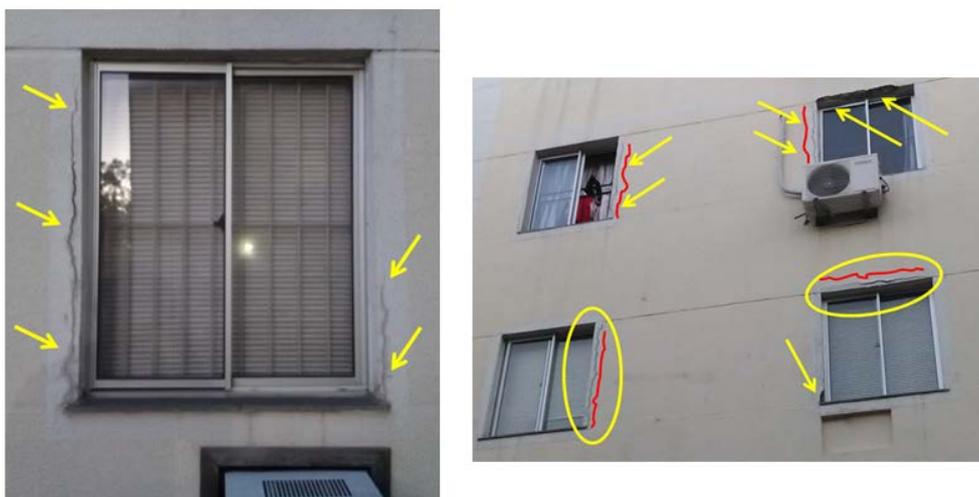
Figura 15 - Fissuras no entorno das esquadrias

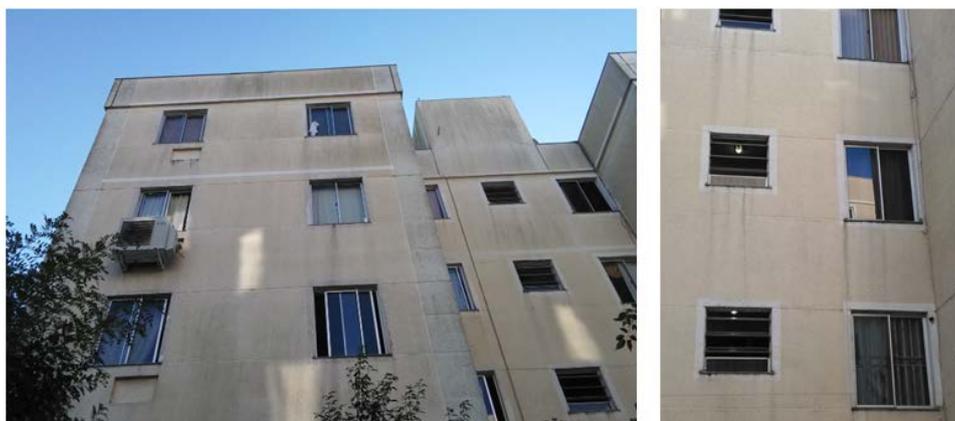
Figura 16 - Sujidade no topo e abaixo das janelas de prédios com mais de 6 anos de uso

Existem diferentes tipos de fissuras avaliadas neste estudo, porém somente uma delas, “Fissuras Mapeadas”, apresentou diferenças significativas com relação à média de impacto entre os diferentes subgrupos analisados. O Quadro 4 mostra, na coluna de manifestações patológicas, “Fissuras mapeadas”, cuja maior média de impacto apresenta-se no subgrupo de maior idade (subgrupo 3). Porém, não foram detectadas diferenças significativas entre os subgrupos de menor e maior idade. Essa diferença somente é observada entre o subgrupo 3 (subgrupo de maior idade) e subgrupo 2 (subgrupo de média idade). Pode-se inferir que o subgrupo mais antigo em idade deveria apresentar menor qualidade no que se refere a esta manifestação patológica (fissuras mapeadas), mas não há diferenças significativas em relação ao subgrupo de prédios com menos idade, o que pode estar relacionado ao fato de que o número de prédios com esta manifestação patológica é pequeno. Da mesma forma, na manifestação patológica “Umidade de infiltração” também não se detectaram diferenças significativas entre os subgrupos de maior e menor idade. Já com relação às manifestações patológicas de “Sujidade no topo dos prédios” e “Sujidade abaixo das janelas” destacam-se no subgrupo de maior idade, as maiores médias. Ao contrário dos dois exemplos anteriores, neste caso existem diferenças significativas entre os subgrupos de maior e menor idade. A Figura 16 apresenta fachadas com sujidade no topo e abaixo das janelas de prédios com mais de 6 anos de uso.

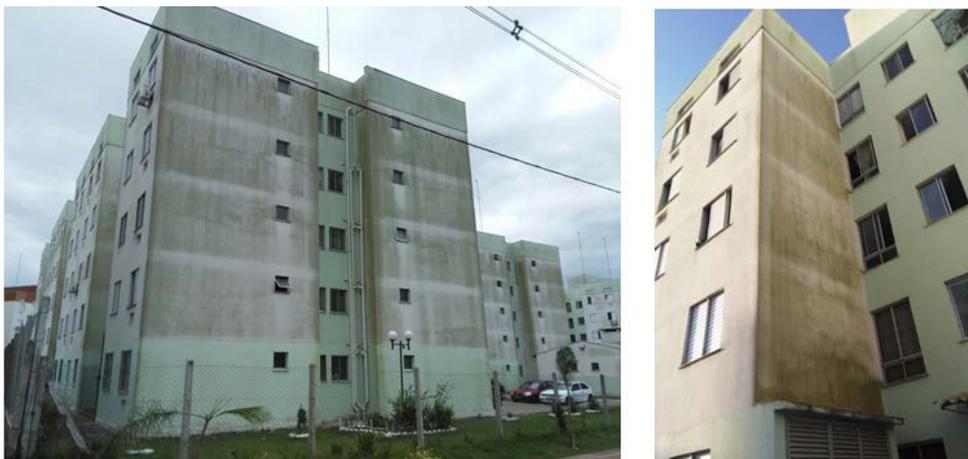
Figura 17 - Prédios com manifestação “Fantasmas” na empresa L

A primeira manifestação patológica analisada neste grupo foi “Fissuras mapeadas”. As empresas construtoras “L” e “N” apresentaram as maiores médias, sendo detectada uma diferença entre essas duas com relação à construtora “O”. Porém, não foi identificada diferença com relação à empresa “M”, possivelmente devido ao fato desta apresentar um número menor de prédios avaliados. As manifestações patológicas “Sujidade pela improvisação de instalações e equipamentos”, “Sujidade no topo dos prédios” e “Sujidade abaixo das janelas” também apresentaram diferenças significativas entre as construtoras. A construtora “O” destaca-se por apresentar as maiores médias de impacto, se comparada às demais. Isto indica que essa é a construtora com o menor nível de qualidade com relação às manifestações avaliadas. Dentre os cinco itens analisados, a construtora “O” apresentou incidência significativamente maior em três dessas falhas. No que se refere à manifestação patológica “Fantasma” houve uma alta incidência na construtora “L”, com um grau médio de impacto estimado de 40,38, com diferenças significativas em relação com as construtoras “O” e “N”. Cabe considerar, que a totalidade dos prédios da construtora “L” fazem parte também do subgrupo de menor idade (prédios com menos de 4 anos de uso) analisado no item anterior. Por essa razão, a manifestação patológica “Fantasma” apresenta a maior média de impacto nesse subgrupo e não no subgrupo de maior idade como foi mencionado anteriormente, devido, provavelmente, à alta porosidade do revestimento de argamassa o que produz absorção diferenciada de umidade na fachada avaliada. A Figura 17 apresenta alguns prédios com menos de 4 anos de ocupação da construtora “L” afetados pela manifestação “Fantasma”.
