AVALIAÇÃO DE TÉCNICAS DE MONITORAMENTO DE PROCESSOS EROSIVOS ACELERADOS EM ÁREA PERI-URBANA – SÃO PAULO

Dener Toledo Mathias, Cenira Maria Lupinaci Cunha, Pompeu Figueiredo de Carvalho
Universidade Estadual Paulista “Júlio de Mesquita Filho” – UNESP Rio Claro
Contato: denertm@yahoo.com.br, cenira@rc.unesp.br, pompeufc@rc.unesp.br

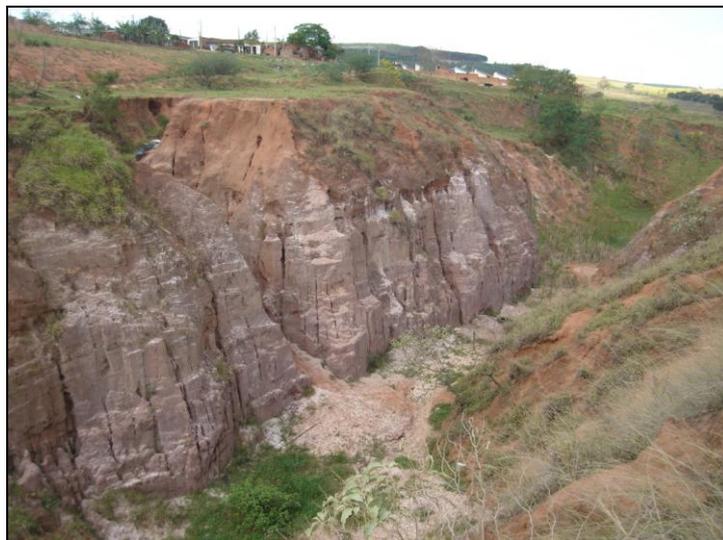
Foto 01 – Talude erosivo da voçoroca do córrego Tucunzinho
(Fotografia tomada pelo autor em Janeiro de 2010)

A escolha da bacia do córrego Tucunzinho para a execução do trabalho proposto deve-se ao fato de que o curso d'água referido encontra-se integralmente associado à evolução de processos de voçorocamento, conforme já mencionado, cuja gênese pode ser atribuída à conjunção entre os condicionantes físicos supracitados e a intensiva ação antrópica ocorrente em toda a área, mais atrelada às conseqüências da urbanização. A Foto 01 apresenta um panorama geral do talude erosivo da voçoroca do córrego Tucunzinho, cujas dimensões tem sido motivo de grande preocupação por parte da comunidade.

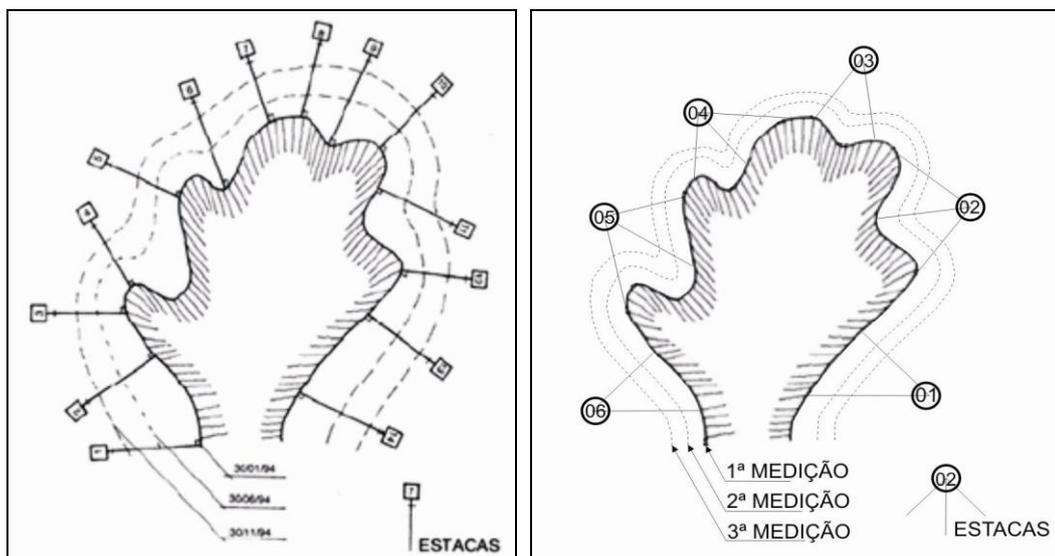
Fig. 01a e 01b – Técnica sugerida por Guerra (1996) e adaptação implementada no presente estudo, respectivamente
(Fonte da fig. 01a: Guerra, 1996)

Foram feitas adaptações à técnica visando o melhor aproveitamento dos materiais e uma leitura dos dados que pudesse ser satisfatória para o monitoramento referido. A mais notável adaptação refere-se à utilização de uma única estaca para a realização de três medidas do rebordo erosivo. Segundo o citado autor as medições devem estar orientadas perpendicularmente ao rebordo erosivo. No caso da adaptação sugerida uma das medições é orientada conforme a proposta do autor e duas mais são executadas, sendo direcionadas a um ângulo de 45° em relação à primeira medida, uma à esquerda e outra à direita. Ambas medições secundárias ocorrem mediante o tangenciamento do rebordo erosivo, ou seja, não encontram-se perpendiculares à linha do talude. Considerou-se que tais medidas secundárias podem servir ao objetivo de monitorar o avanço da frente erosiva mesmo que estejam em relação angular distinta daquela sugerida na bibliografia. As figuras 01a e 01b apresentam a técnica sugerida por Guerra (1996) e a técnica implementada no presente caso.

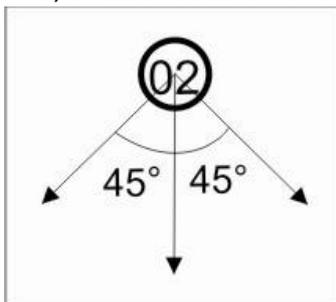
Fig. 02 – Esquema do gabarito utilizado para obtenção de duas medidas a mais a partir de uma medida central

medida da distância e do ângulo em relação ao norte magnético, sendo este o marco zero da bússola. As medições do rebordo erosivo a partir das estacas, obedecendo às adaptações à técnica sugerida por Guerra (1996), foram acrescidas do uso de um gabarito (Figura 02) que teve como função agilizar o trabalho. Dessa forma, mediu-se o ângulo da bússola apenas na medida central do gabarito, pois as outras medidas foram orientadas pelos traços do mesmo, direcionados a 45° da medida central.

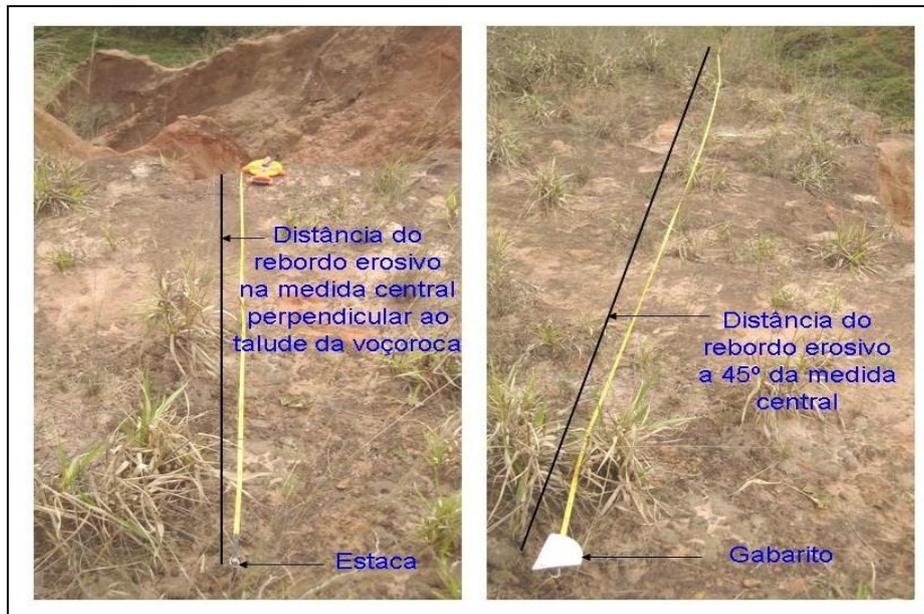
Fotos 02 e 03 – Medição perpendicular ao rebordo erosivo e medição a 45° com o uso do gabarito, respectivamente.

Em algumas situações foi necessário o incremento de ângulos diferenciados em relação ao esquema do gabarito, pois as formas erosivas não obedecem a nenhum rigor geométrico. Nesse caso foram efetuadas apenas duas medições, a 45° uma da outra, ou ainda em ângulos distintos, mas nessas ocasiões específicas procedeu-se à leitura do sentido das medições em relação ao norte da bússola, tendo sido anotados na caderneta de campo sistematicamente. As fotos 02 e 03 apresentam algumas etapas dos procedimentos descritos.

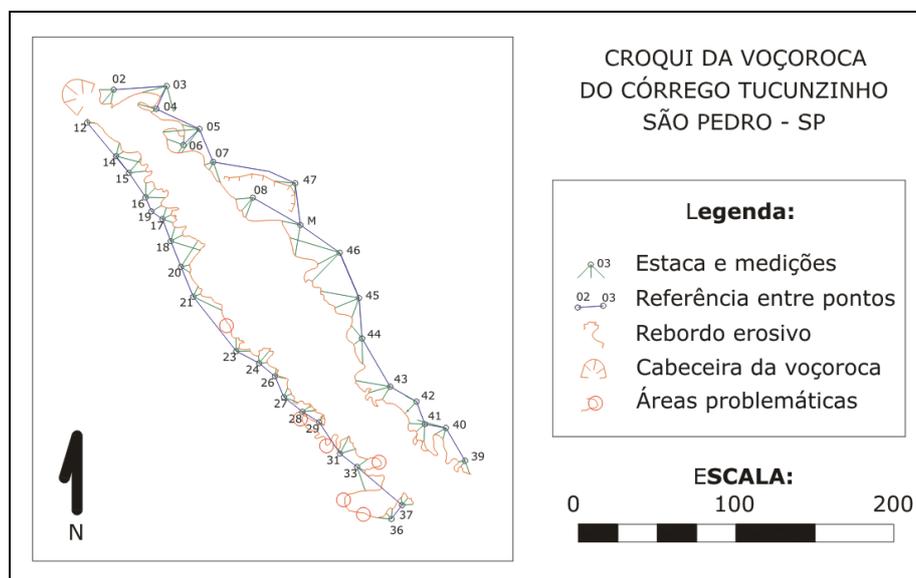
Figura 03 – Croqui da voçoroca do córrego Tucunzinho
(Elaboração: Dener Toledo Mathias)

A partir das medições efetuadas foi possível a elaboração de um croqui da voçoroca do córrego Tucunzinho (figura 03) contendo o contorno do rebordo erosivo e das

principais ramificações e ravinamentos associados. Alguns contornos entre os pontos medidos foram desenhados a partir de esquemas elaborados em campo, sendo considerados apenas uma aproximação da realidade.

A cabeceira da voçoroca não foi incluída no monitoramento devido ao fato de ali serem depositados constantemente materiais de entulho. Em alguns setores o monitoramento foi afetado com a perda de estacas, conforme já mencionado e, portanto, foram identificados no croqui como sendo áreas problemáticas, a serem submetidas a novos esquemas de medição, ou ajustes das medições pré-concebidas. Outro fator relevante refere-se georreferenciamento dos pontos, que será efetuado somente no decorrer do levantamento topográfico de detalhe da área e, portanto, a relação espacial entre os pontos foi embasada na distância entre eles medida em campo e no direcionamento obtido com o uso de bússola.
