# Solução de Problemas de Engenharia

## **Análise e Solução de Problemas de Engenharia**

### **Vazamento de Óleo no Mancal Combinado**

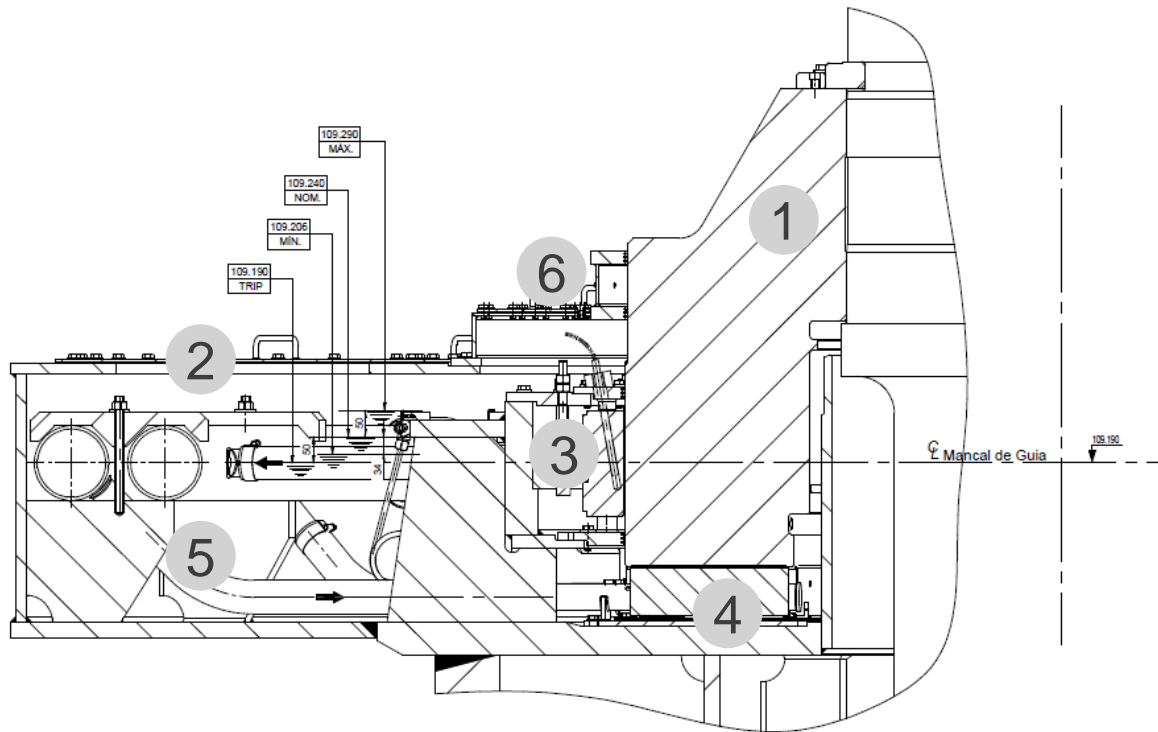
## Conceito Corte pelo Mancal

1. Bloco de Escora;
2. Tampa externa do tanque de óleo ;
3. Mancal guia e ajuste de folga;
4. Segmento de escora;
5. Tanque de óleo;
6. Tampa de extração de vapor.

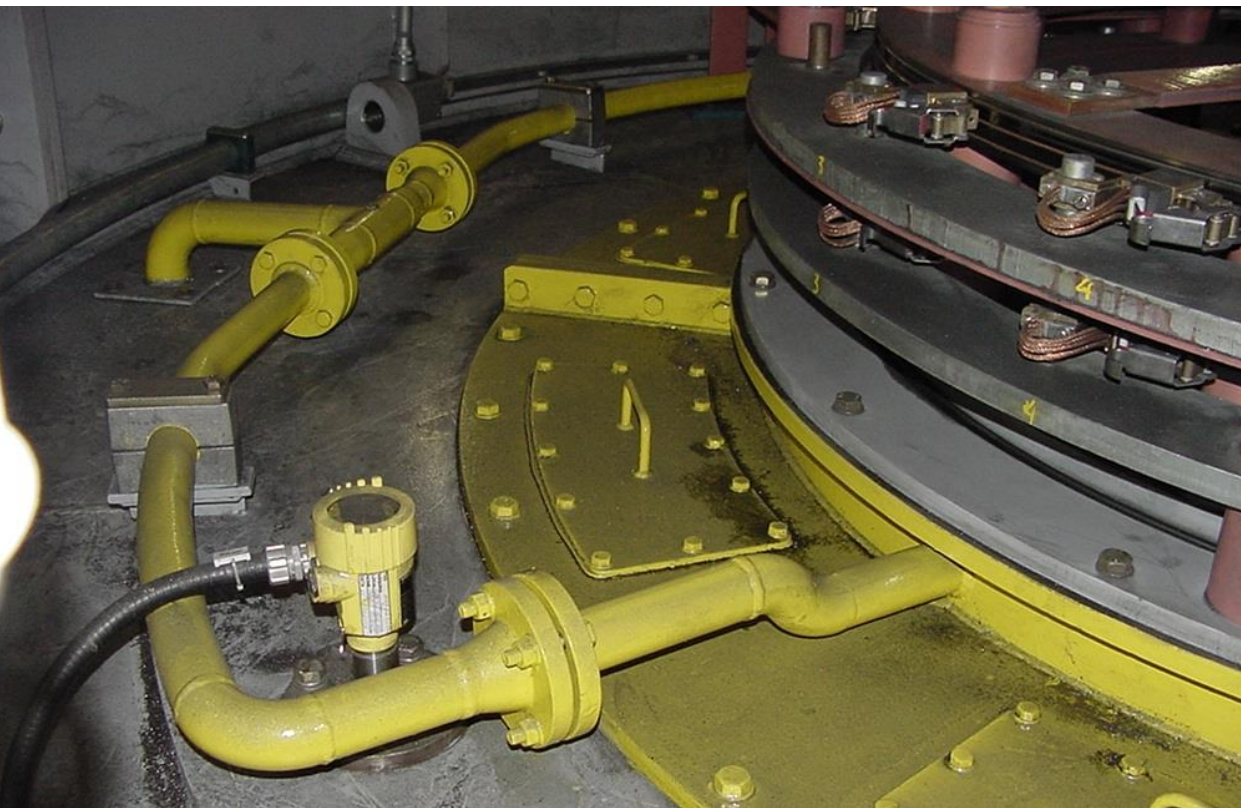
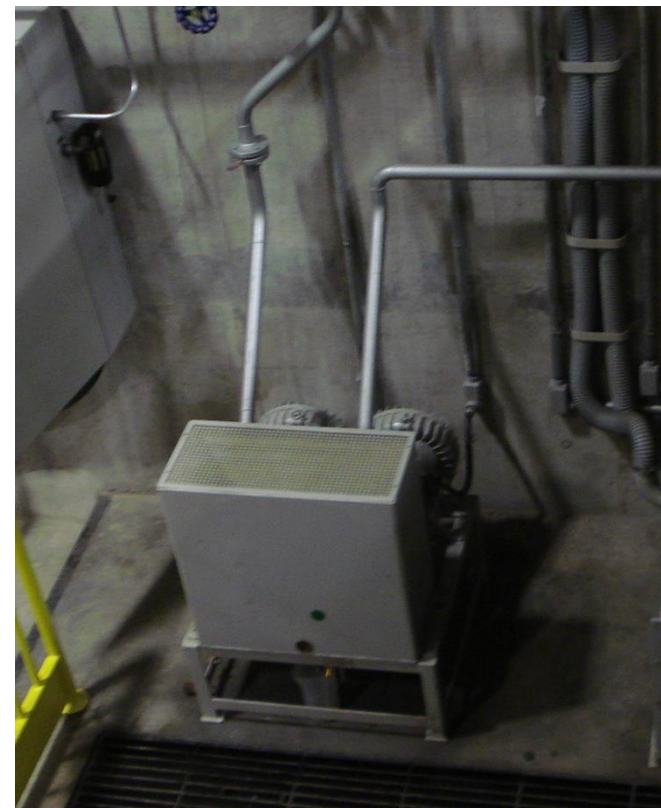
## Identificação do Problema *Sistema de Extração de Vapor*

- Vazamento de óleo no mancal combinado;
- Sistema de extração de vapor apresenta óleo em estado líquido.

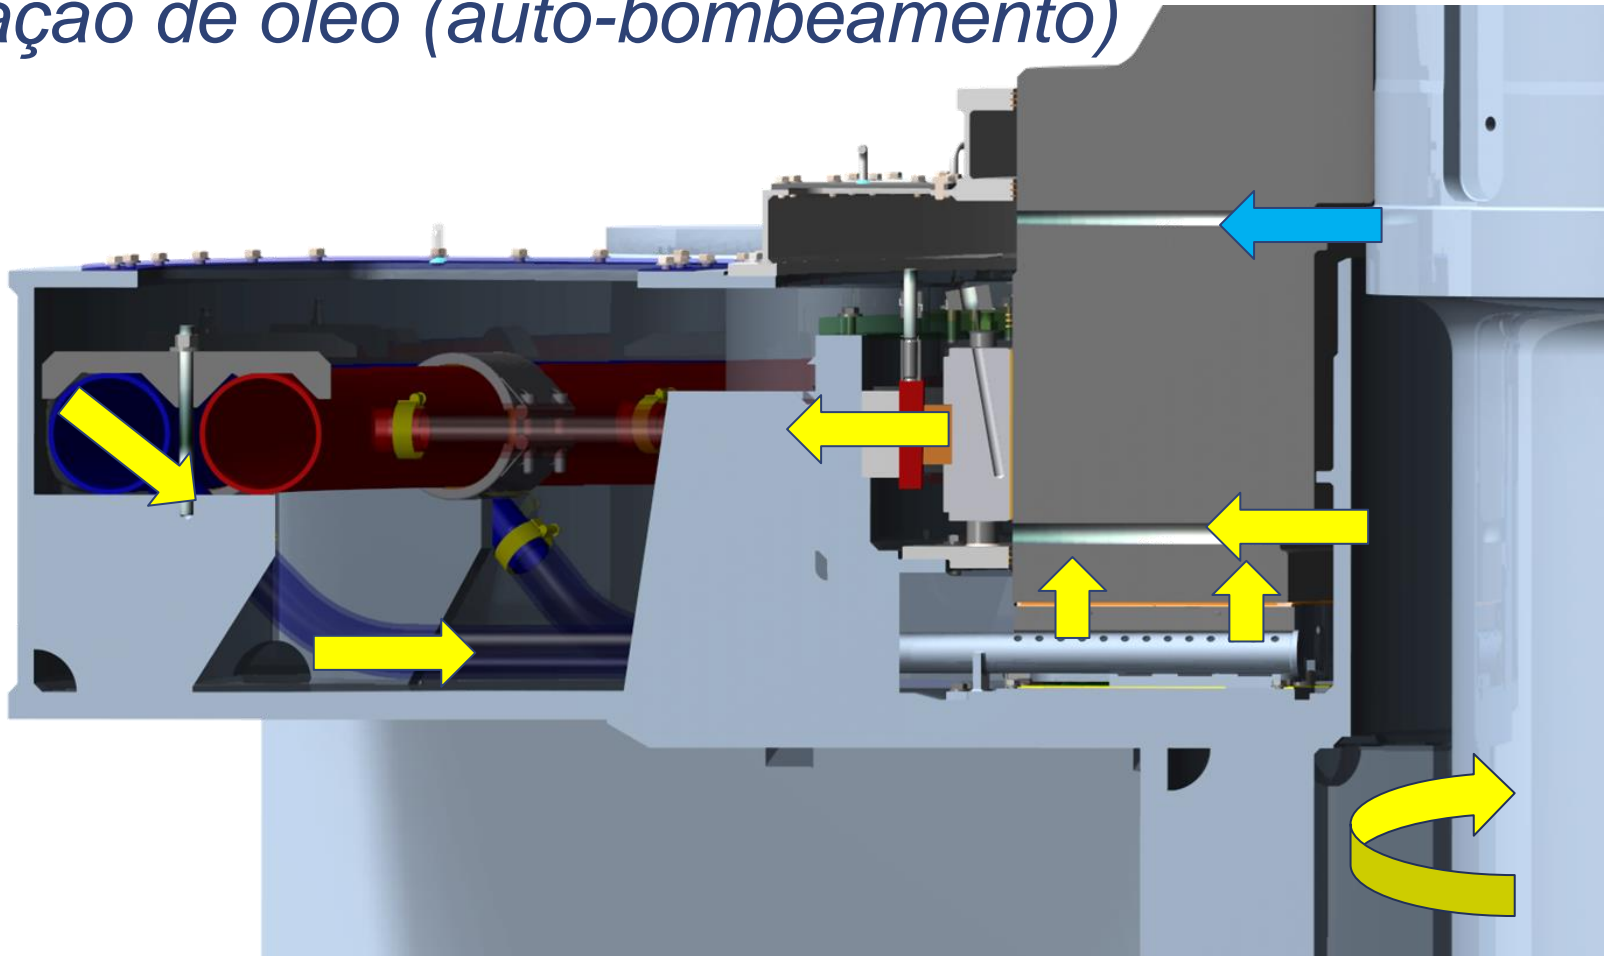
### *Circulação de óleo (auto-bombeamento)*

- ✓ Vazamento pelas vedações;
- ✓ Acumulo de óleo na tampa dos mancais;
- ✓ Presença de ar no sistema de óleo;
- ✓ Emulsão de óleo;
- ✓ Presença de óleo líquido no sistema de extração de vapor

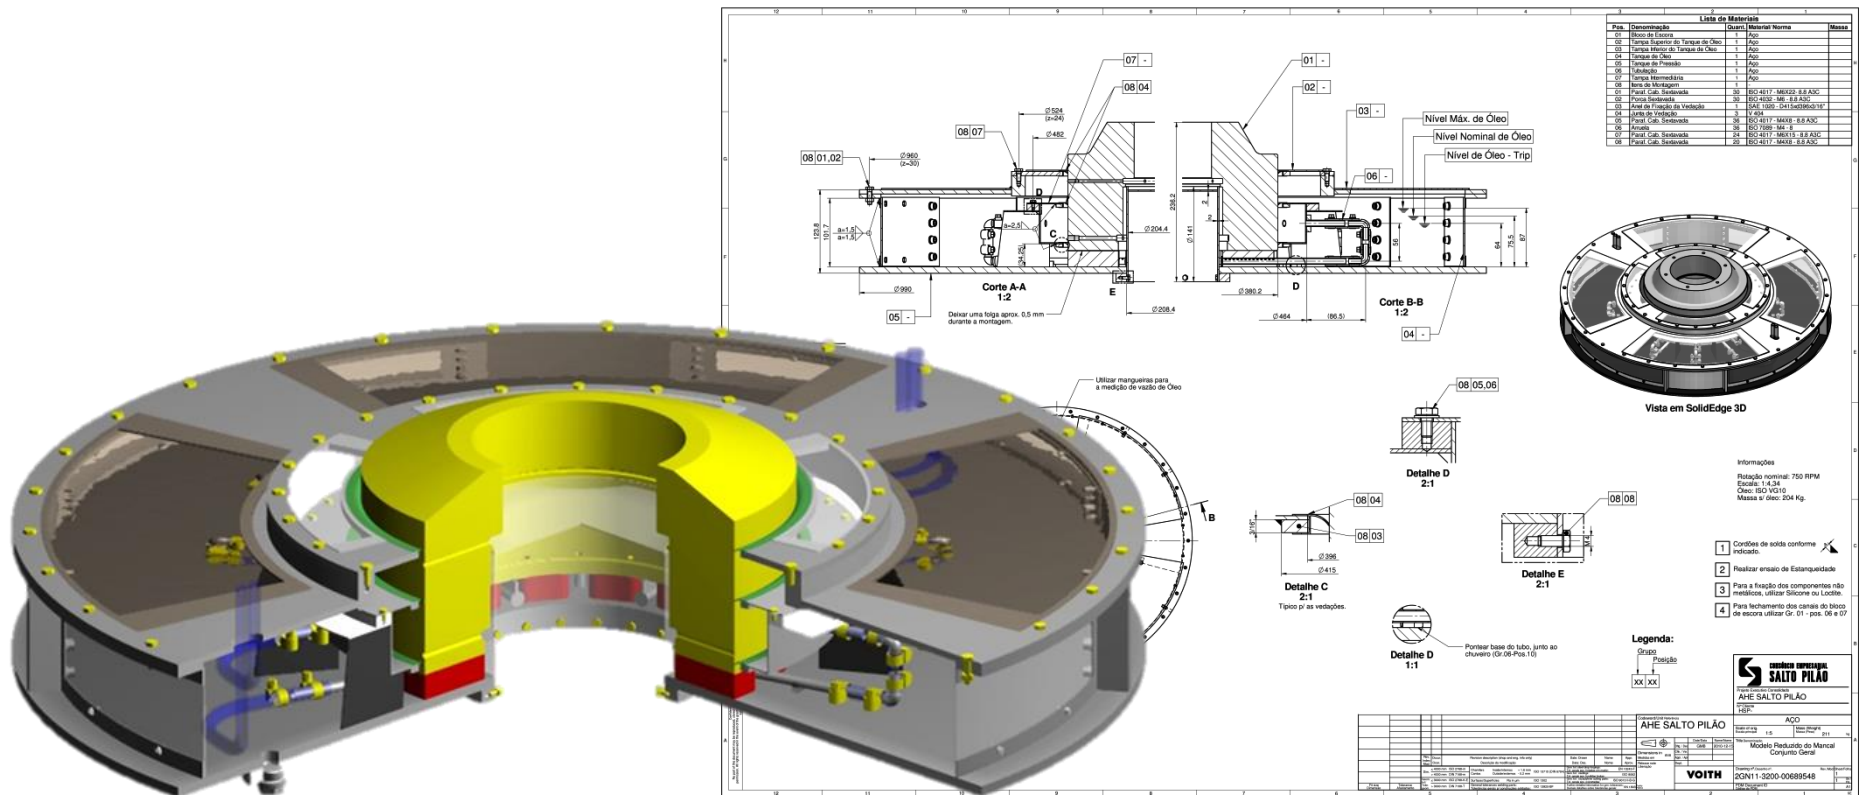
## Projeto do Modelo Projeto Executivo e Construção

- ✓ Estudo do fenômeno através de um **modelo reduzido**.
- ✓ Projeto do Modelo

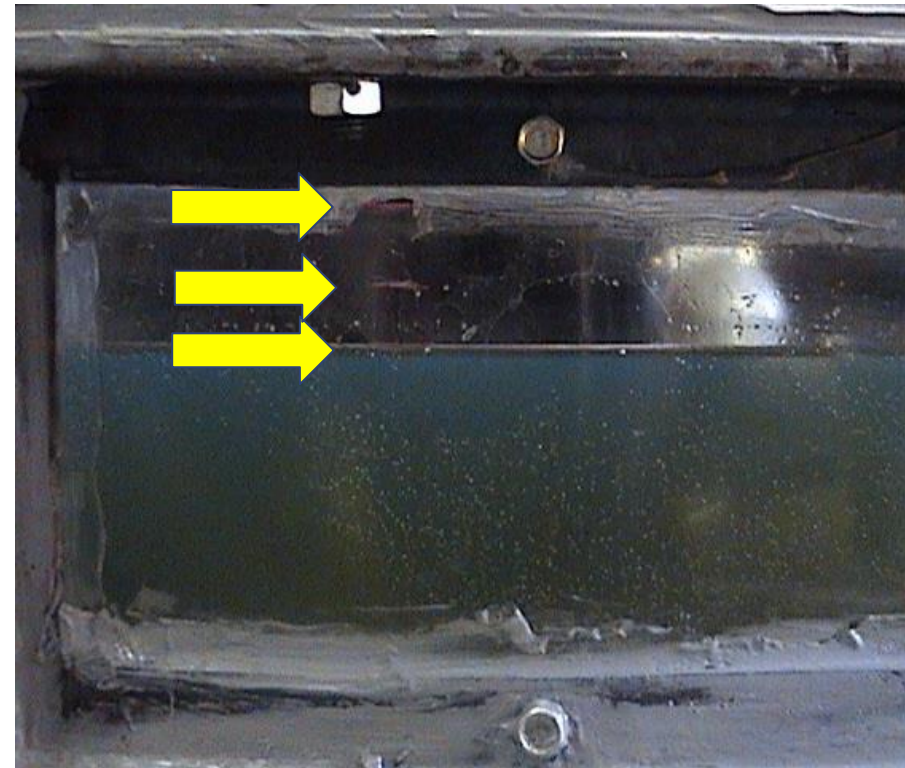
## *Planejamento Experimental*

- Verificação do nível de óleo em rotação nominal (750 rpm)
  - Nivel máximo, médio e mínimo de óleo
  - Furação de ar aberta e fechada
- Verificação da vazão de óleo no sistema de auto-bombeamento

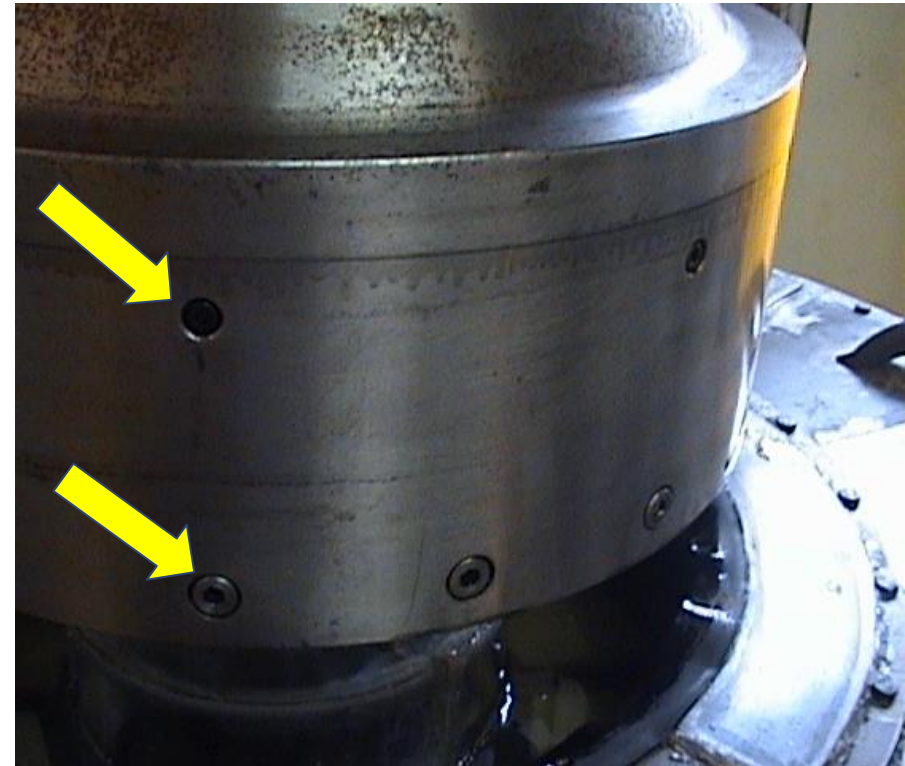
## *Planejamento Experimental*

- Verificação do nível de óleo em rotação nominal (750 rpm)
  - Nivel máximo, médio e mínimo de óleo
  - Furação de ar aberto e fechado
- Verificação da vazão de óleo no sistema de auto-bombeamento

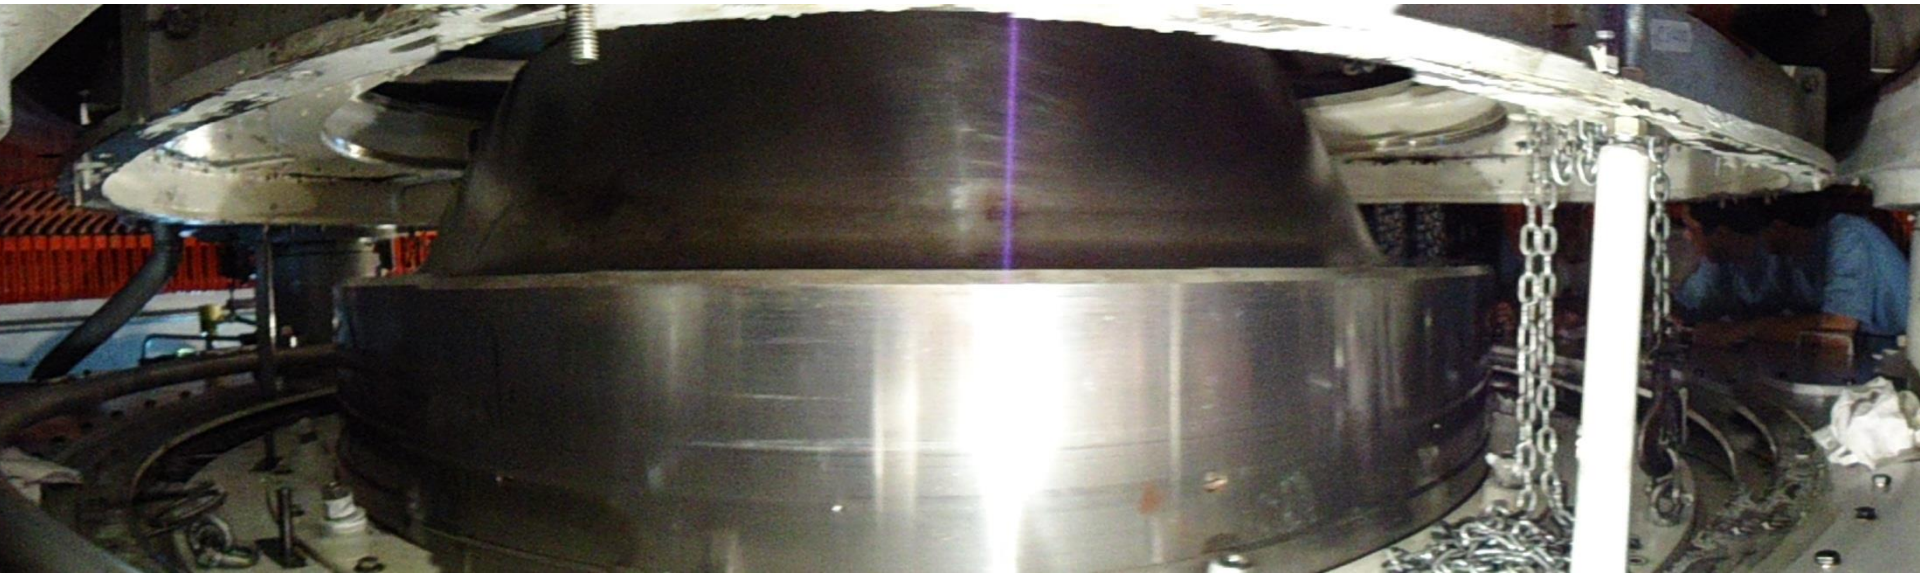
# Avaliação dos Resultados

- 07/12/2011 – A obra informa que a extração de óleo líquido pelo sistema de extração foi reduzido apenas a vapor, onde anteriormente era extraído aproximadamente 30 litros por mês.
- 29/11/2011 - Temperaturas média nos *Segmentos de Escora* de  $63^{\circ}\text{C}$  porém, *continua bem abaixo do garantido que é  $80^{\circ}\text{C}$ .*
