RUÍNAS DO ABANDONO E SUA SIGNIFICAÇÃO: O CASO DO SÍTIO MIRIM - SÃO PAULO

Angela Rosch Rodrigues

SEDE DO SÍTIO MIRIM

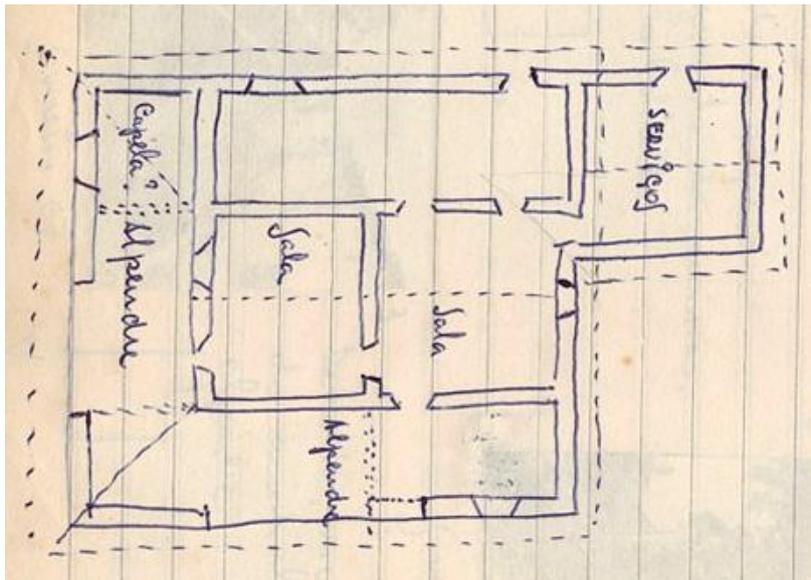
Figura 1: Croquis da planta da Sede do Sítio Mirim, Luis Saia, capa do Caderno de Obras de 1967.
Fonte: Acervo fotográfico da Superintendência do IPHAN/SP.

Os primeiros estudos sobre a Sede do Sítio Mirim são de Luis Saia⁹, que publica em 1944 planta (Figura 1) no artigo “Notas sobre arquitetura rural paulista do segundo século” na Revista do

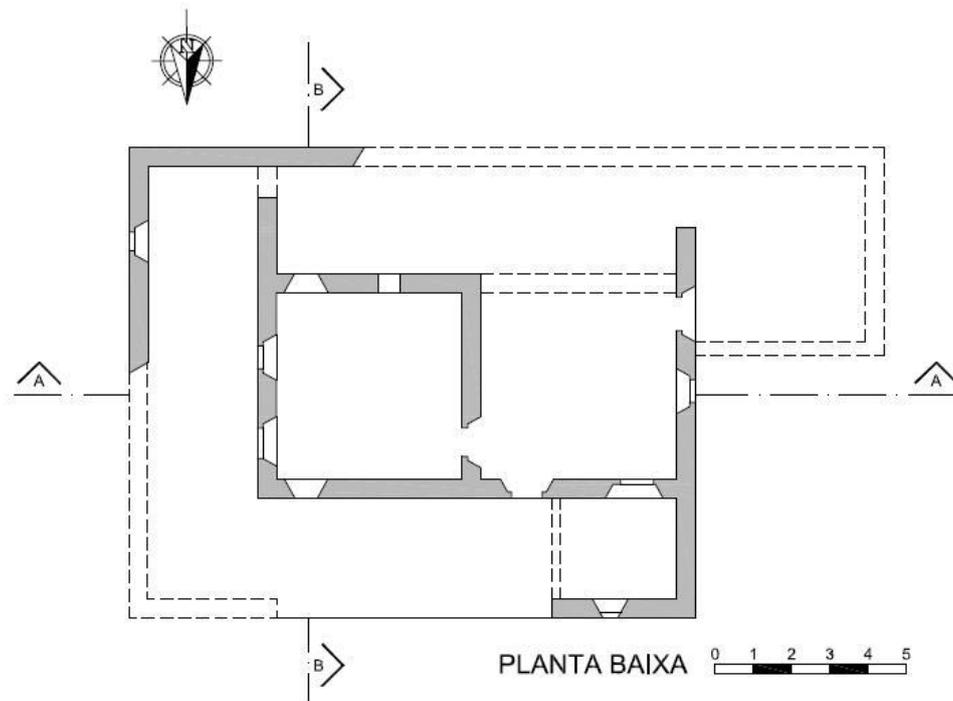
Figura 2: Planta da Sede do Sítio Mirim, desenho elaborado pela autora, baseado no levantamento de Eideval Bolanho de 1964. Fonte: KATINSKY, 1972, p.29.

SPHAN. Em estudo detalhado efetuado por Eideval Bolanho do início da década de 1970, evidencia-se que a casa se constituía de um retângulo compartimentado (Figura 2, 3 e 4), havia ainda outras características arquitetônicas, tais como: a estrutura de paredes de taipa de pilão de 50 cm de espessura; o telhado era em dois panos o que dá uma descontinuidade incomum em relação à outras casas bandeiristas; a armadura do telhado era composta por madeiramento mergulhado na taipa; piso de terra batida; portas e janelas exclusivamente de madeira; portas apresentavam detalhe decorativo (chanfro de 45 graus) que varia de ambiente para ambiente (KATINSKY, 1972).

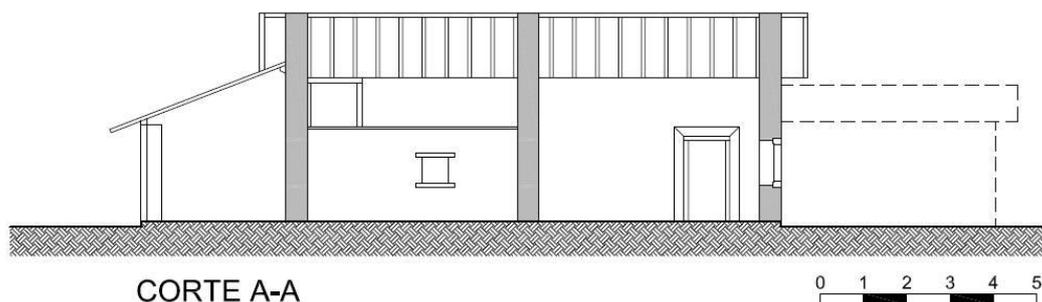
Figura 3: Corte A-A da Sede do Sítio Mirim, desenho elaborado pela autora baseado no levantamento de Eideval Bolanho de 1964. Fonte: KATINSKY, 1972, p.29.

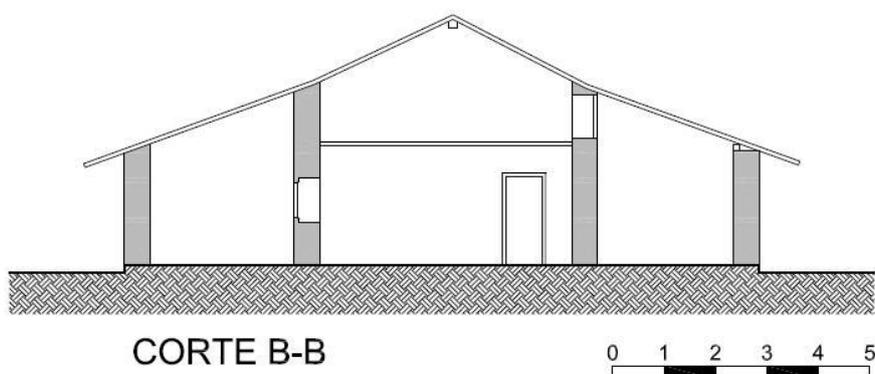
Figura 4: Corte B-B da Sede do Sítio Mirim, desenho elaborado pela autora baseado no levantamento de Eideval Bolanho de 1964. Fonte: KATINSKY, 1972, p.29.

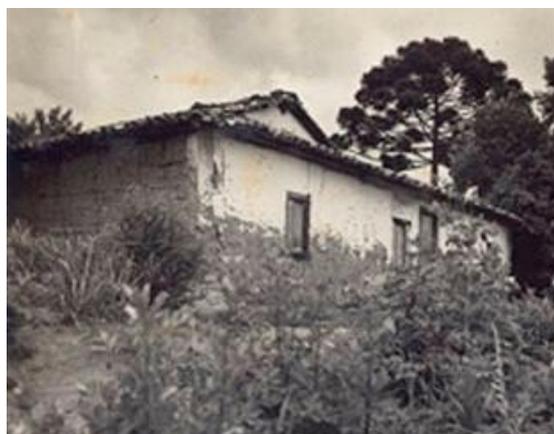
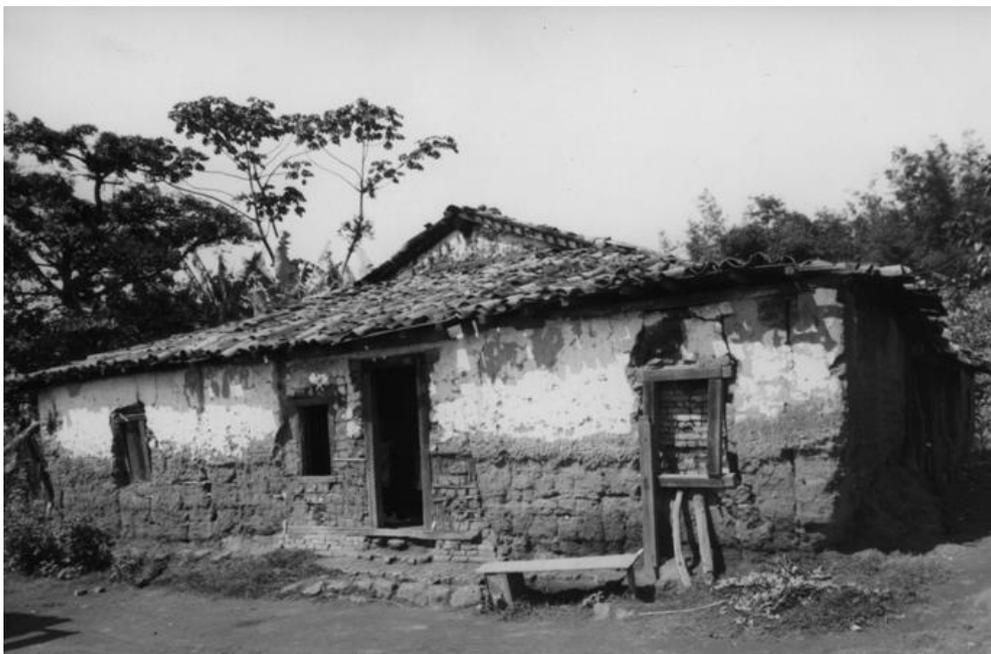
Figura 5: Sede do Sítio Mirim, 1945. Fonte: Acervo fotográfico da Superintendência do IPHAN/SP. Foto: Luis Saia.

Figura 6: Sede do Sítio Mirim, 1965. Fonte: Acervo fotográfico da Superintendência do IPHAN/SP. Foto: Hernan H. Graeser.

Em levantamento fotográfico efetuado em 1945 e 1965 (Figura 5 e 6), constata-se, segundo estudos posteriores de Helena Saia (SÃO PAULO – cidade, 1976)¹⁰, que a casa apresentava alterações como o fechamento do alpendre central com parede de pau-a-pique, aberturas novas, falta de pilares originais no alpendre lateral.

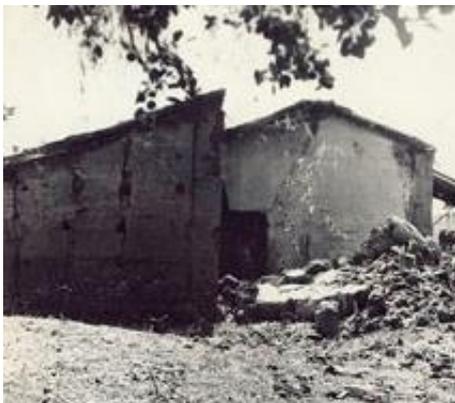
Figura 7: Sede do Sítio Mirim, arruinamentos.
Fonte: Caderno de Obras, 1967, Luis Saia - acervo fotográfico da Superintendência do IPHAN/SP.

Na justificativa de tombamento de 1965, Luis Saia já demonstrava preocupação com a urgência da necessidade de trabalhos no Sítio Mirim devido ao “estado ruinoso” da edificação que tinha se agravado pelas chuvas danosas que levaram ao desabamento de parte de um compartimento indicado como cozinha na planta (Figuras 7, 8 e 9). Em 1967 Saia evidenciou a necessidade de intervenções: “[...] dado o estado bastante precário em que se encontrava a aludida casa do Sítio Mirim este Distrito iniciou imediatamente as obras de sua restauração [...] estas obras só foram iniciadas para evitar o perecimento total da pela arquitetônica [...]” (IPHAN, Proc. 755-T, Of. 34/67). Com os elementos encontrados, Luis Saia propôs um trabalho de restauração para conferir estabilidade à edificação.

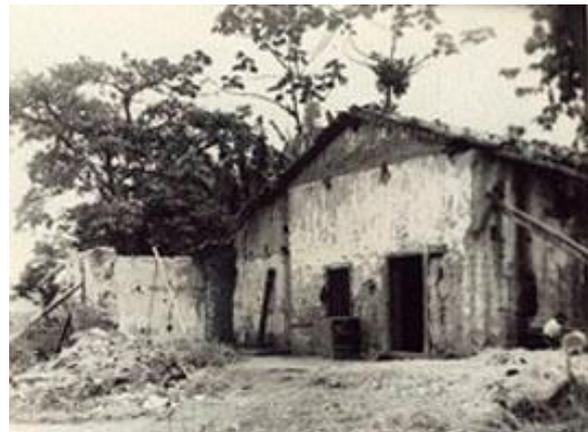
Figura 8: Sede do Sítio Mirim, escoramentos.
Fonte: Caderno de Obras, 1967, Luis Saia - acervo fotográfico da Superintendência do IPHAN/SP.

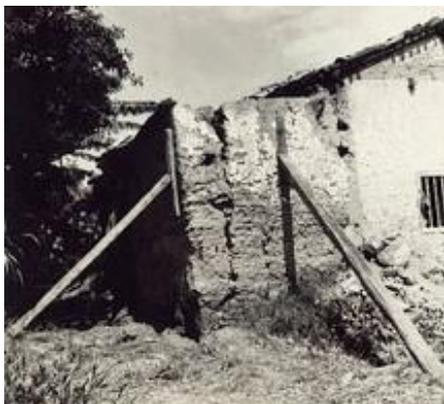
Figura 9: Sede do Sítio Mirim, escoramentos de partes comprometidas. Fonte: Caderno de Obras, 1967, Luis Saia - acervo fotográfico da Superintendência do IPHAN/SP.
Fonte: IPHAN, Foto: Caderno de Obras, Luis Saia .

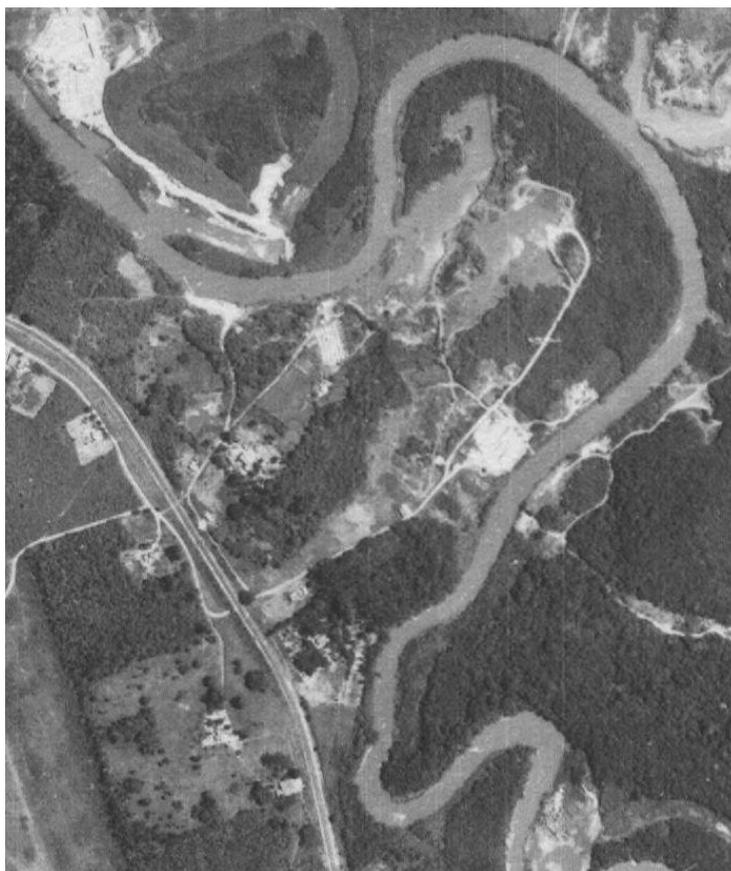
Figura 10: Foto aérea 1954, sede do Sítio Mirim, canto inferior esquerdo.
Fonte: PMSP/SMC/DPH/Seção Técnica de Projeto, Restauo e Conservação (STPRC).

Ao longo das décadas a região envoltória do Sítio Mirim foi cenário de um crescimento urbano desordenado; verificando imagens aéreas da década de 1950 e 2000 (Figuras 10 e 11) se constata o adensamento de uma comunidade desprovida de qualquer infraestrutura denominada Jardim Pantanal do Leste. A partir do início da década de 1970, a então recém restaurada Casa do Sítio Mirim passou a ser depredada e seus materiais foram retirados (tijolos, telhas, madeiramento do telhado, etc.); exposta às intempéries a edificação iniciou o processo de degeneração (Figura 12).

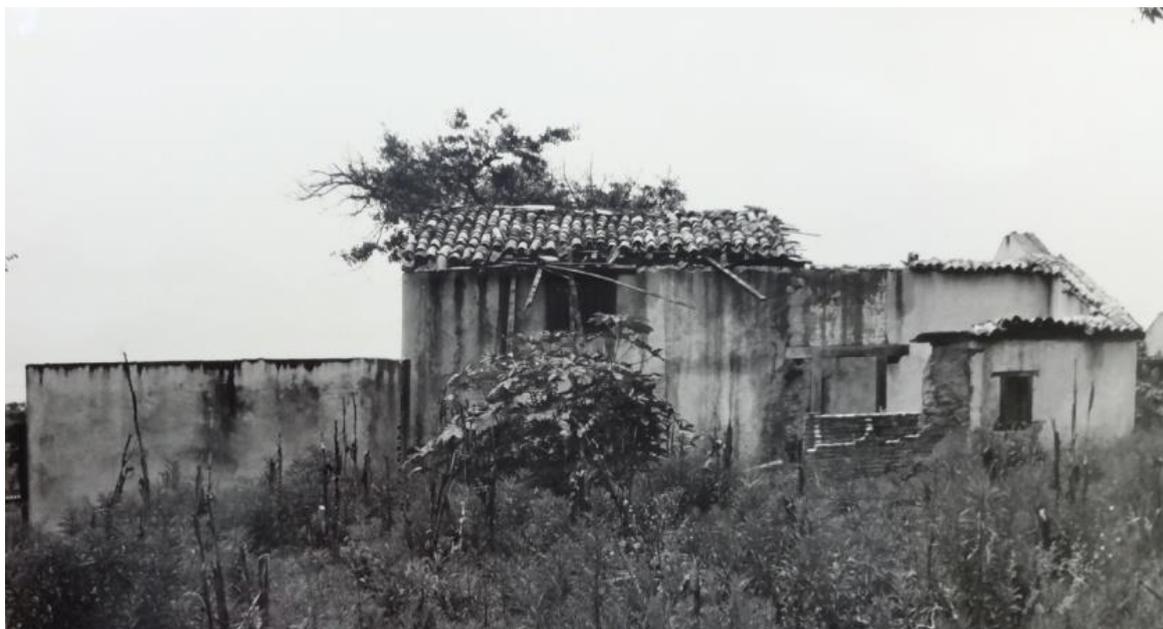
Figura 12: Sede do Sítio Mirim, início do processo de depreação em 1972. Fonte: IPHAN, Processo 755-T, Of. 215/72. Foto: Luis Saia.

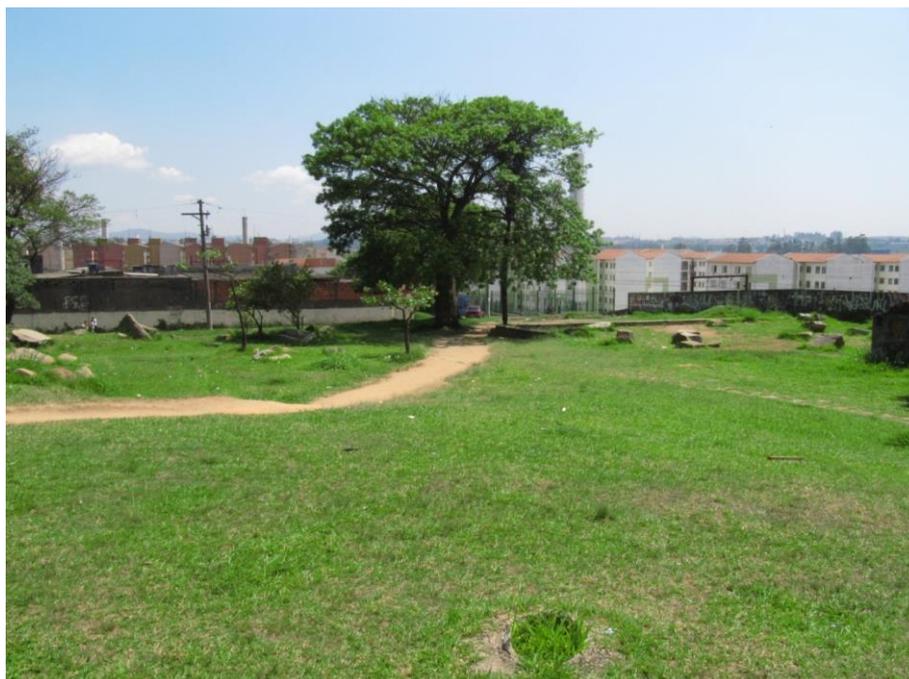
Figura 13: Praça do Índio, caminho para passagem sob linha férrea; lado direito ruínas da Sede do Sítio Mirim, 2010. Fonte: PMSP/SMC/DPH/Seção Técnica de Projeto, Restauro e Conservação (STPRC). Foto: Lia Mayumi.

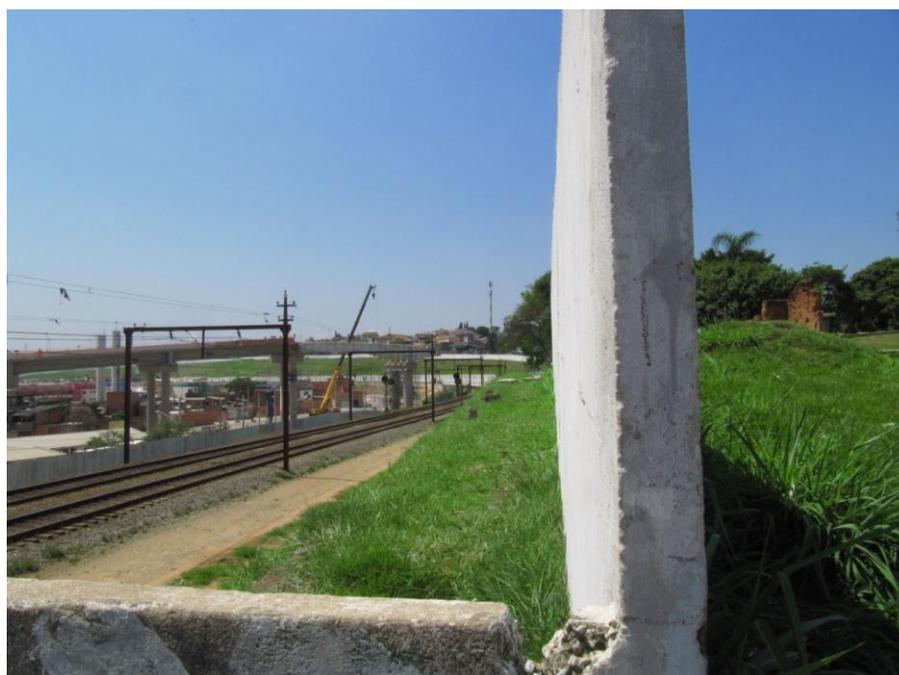
Figura 14: Muro de divisa entre a linha férrea da CPTM e terreno do Sítio Mirim, com vista das ruínas ao lado direito, 2010. Fonte: PMSP/SMC/DPH/Seção Técnica de Projeto, Restauro e Conservação (STPRC). Foto: Lia Mayumi.

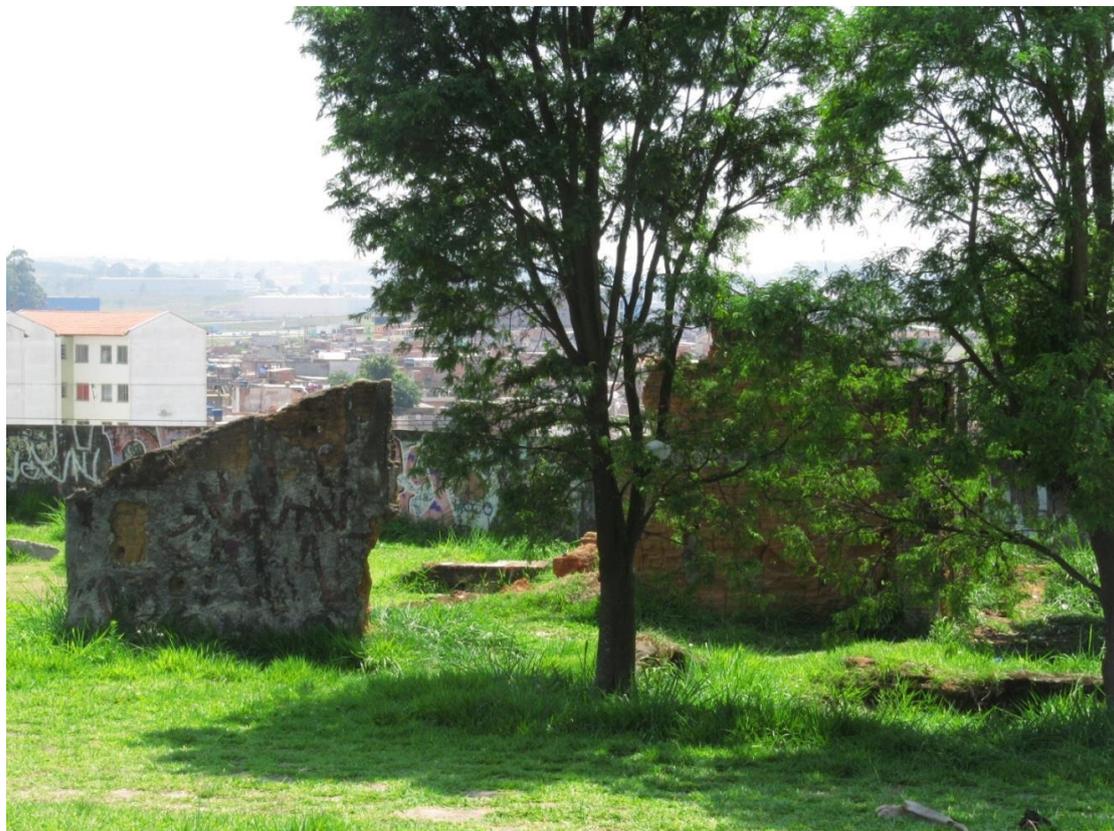
Figura 15: Ruínas do Sítio Mirim – remanescentes em taipa; aos fundos, muro de divisa com a CPTM, e CDHU, 2010.
Fonte: PMSP/SMC/DPH/Seção Técnica de Projeto, Restauro e Conservação (STPRC). Foto: Lia Mayumi.

Em 2010, a CPTM (Companhia de Trens Metropolitanos) apresentou o projeto da Estação Nova Vila Jacuí (aprovado pelos órgãos competentes) que será instalada a poucos metros do terreno do Sítio Mirim. Atualmente há uma passagem subterrânea de pedestres sob a linha férrea, cujo acesso se dá através do terreno do Sítio Mirim (Figuras 13 e 14). Com a instalação dessa nova estação, que prevê também passarelas sobre a linha férrea e a reurbanização do traçado no entorno, possivelmente a relação com o entorno será transformada e uma nova condição de uso poderá ser instaurada. No entanto, enquanto isso não ocorre, a situação das ruínas do Sítio Mirim segue inalterada (Figuras 15 e 16).

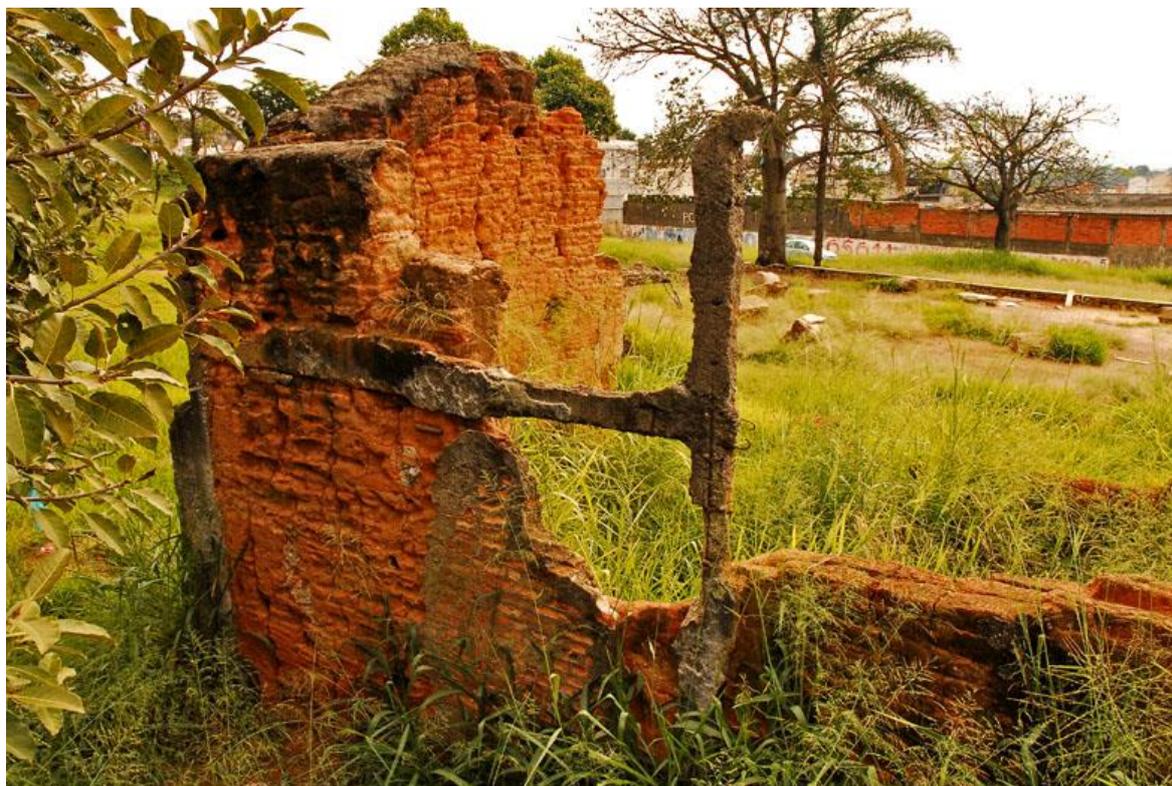
Figura 16: Ruínas do Sítio Mirim – remanescentes em taipa, aos fundos muro de divisa com a CPTM, 2005.
Fonte: Acervo fotográfico da Superintendência do IPHAN/SP. Foto: João Bacellar.

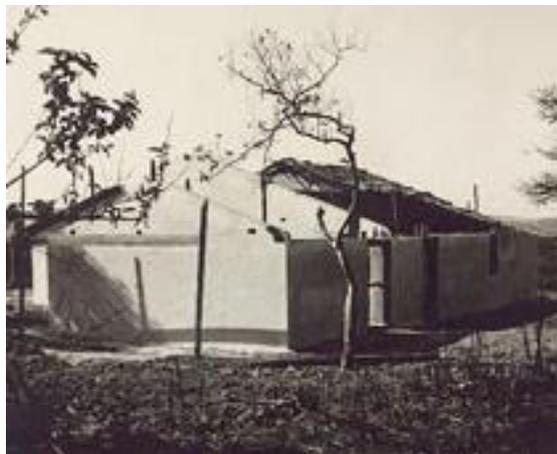
Figura 17: Sede do Sítio Mirim trabalhos de restauração, 1967. Fonte: Caderno de Obras, 1967, Luis Saia - acervo fotográfico da Superintendência do IPHAN/SP.

Ao longo das décadas, como foi apresentado, a Sede do Sítio Mirim vem sendo objeto de estudos, propostas e intervenções. A primeira intervenção pela qual o bem passou foi a restauração de 1967 coordenada por Luis Saia (Figuras 17 e 18). De acordo com Lia Mayumi (2005) a partir das experiências das obras pioneiras efetuadas pelo SPHAN²⁰ na década de 1930 e 1940, estabeleceu-se um paradigma para o tratamento de edificações de taipa de pilão que seria utilizado no Sítio Mirim. Através de levantamento iconográfico é possível constatar que foram utilizadas placas de concreto junto às paredes de taipa, sem fundação, para proteção contra erosão provocada pelas águas pluviais (Figura 19). Além disso, foi executada uma malha de concreto com vigas (geralmente seções de 20x20cm) e algumas colunas (seções de 30x30cm) para a amarração das paredes de taipa (Figura 20). Já para o completamento das partes erodidas, foram utilizados tijolos de barro. A casa passou por trabalhos de reconstituição de telhado com telhas de barro, madeiramento, colocação de esquadrias de madeira, recompondo totalmente a edificação. De acordo com Luis Saia, embora bastante abandonada, os elementos pré-existentes encontrados foram utilizados como referências fidedignas para a elaboração desse

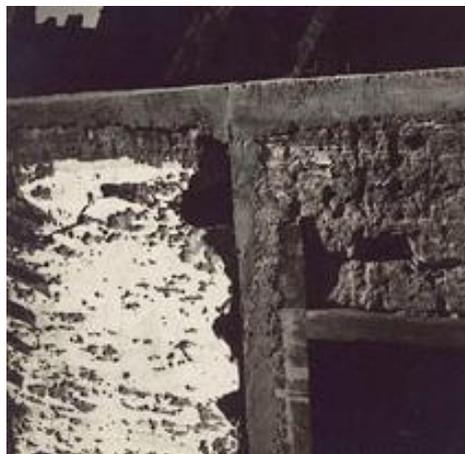
Figura 18: Sede do Sítio, colunas e vigas de concreto. Fonte: Caderno de Obras, 1967, Luis Saia - acervo fotográfico da Superintendência do IPHAN/SP.

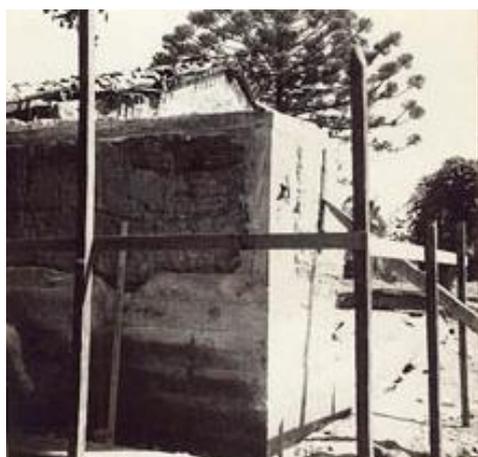
Figura 19: Sede do Sítio Mirim, placas de concreto junto à taipa. Fonte: Caderno de Obras, 1967, Luis Saia - acervo fotográfico da Superintendência do IPHAN/SP.

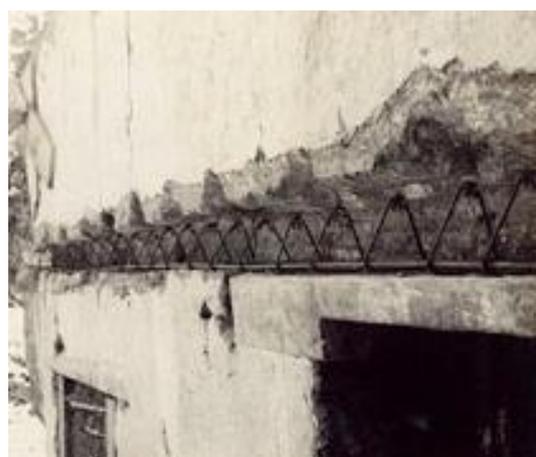
Figura 20: Sede do Sítio Mirim, vigas para amarração. Fonte: Caderno de Obras, 1967, Luis Saia - acervo fotográfico da Superintendência do IPHAN/SP.

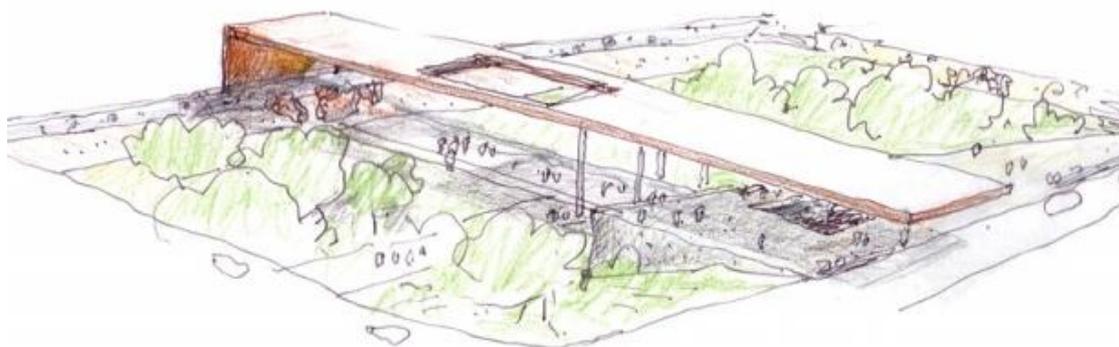
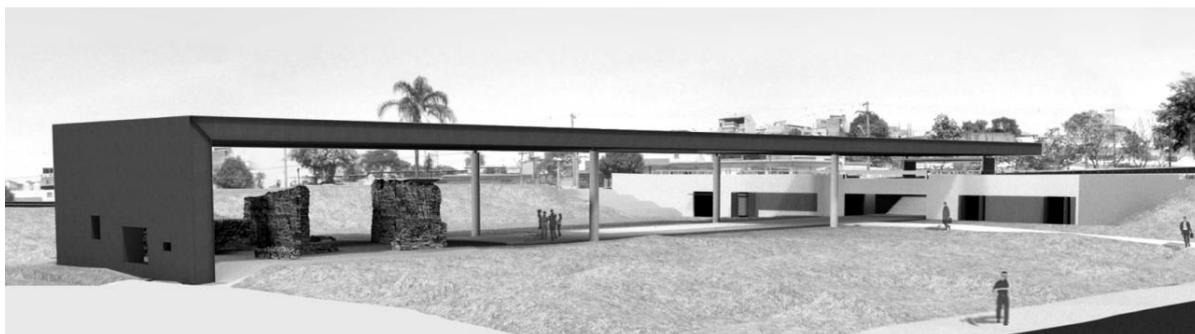
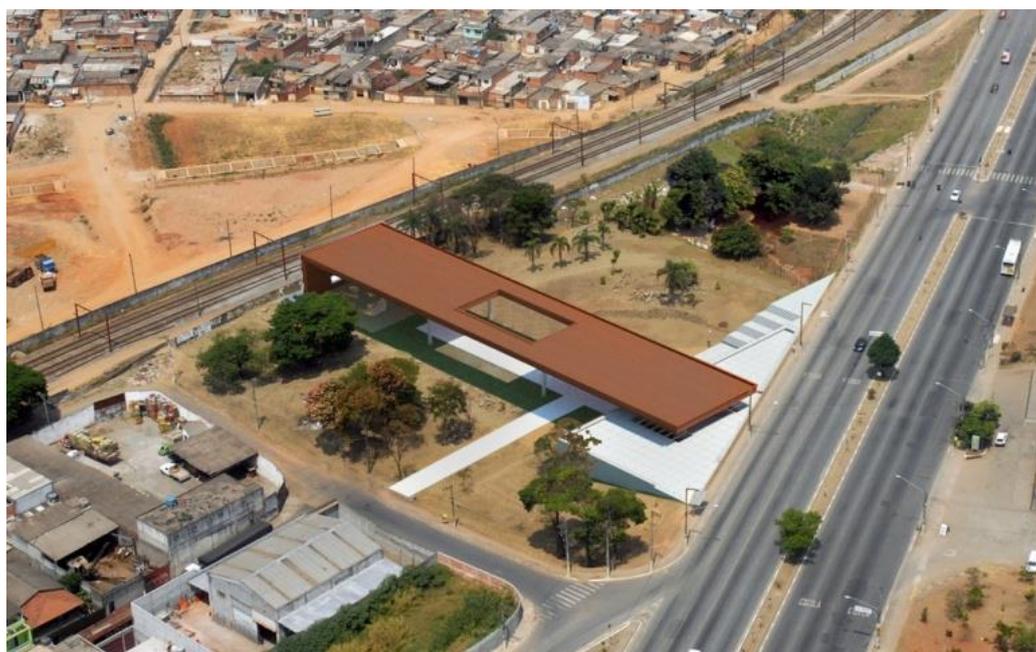
Figura 21: Proposta desenvolvida pelo escritório Apiacás Arquitetos em 2007. Fonte: <<http://www.apiacasarquitetos.com.br>>, acesso em 25 Fev. 2013.

Figura 22: Proposta desenvolvida pelo escritório Apiacás Arquitetos em 2007. Fonte: <<http://www.apiacasarquitetos.com.br>>, acesso em 25 Fev. 2013.

Figura 23: Proposta desenvolvida pelo escritório Apiacás Arquitetos, 2007 - relação com o entorno 2007. Fonte: <<http://www.apiacasarquitetos.com.br>>, acesso em 25 Fev. 2013.

O mais recente projeto para o terreno e ruínas da Sede do Sítio Mirim, desenvolvido em 2007 pelo escritório Apiacás Arquitetos, parte da premissa da preservação das ruínas arquitetônicas e da implantação de um Centro de Cultura e Convivência que conferisse um uso e apropriação de todo o terreno que envolve as ruínas (Figuras 21, 22 e 23). De acordo com Anderson Freitas²⁵, o desenvolvimento do projeto contou com a participação de uma equipe multidisciplinar que envolveu arqueólogos para a identificação da melhor maneira de intervir nas ruínas e garantir condições técnicas adequadas para a conservação desses maciços de taipa, daí a solução da cobertura, pois protegeria as ruínas e, ao mesmo tempo, seriam mantidos certos índices de umidade. O projeto foi desenhado de modo a integrar-se ao desnível do terreno procurando recuperar para o visitante a ideia da implantação original da casa, trata-se de uma marquise que cobre as ruínas e cujo acesso se dá pelo passeio público através de uma praça cujo nível é a cobertura do programa de convivência que conta com auditório, salas multiuso e foyer de exposição. O arquiteto salientou o objetivo de interferir minimamente na ambiência das ruínas, propondo uma solução que praticamente se “mimetiza” com a topografia do terreno; além disso, se pretende valorizar o aspecto documental e simbólico das ruínas de modo a utilizá-las com um papel didático que contasse a história do lugar, das casas bandeiristas e sua relação com a geografia local (o desnível do terreno, a vista da várzea do Tietê, dentre outros aspectos) através de um projeto expográfico que comporia o percurso dos visitantes. Como já foi mencionado, o

projeto foi aprovado nos órgãos competentes, com algumas ressalvas, dentre elas a cota da marquise, que deveria ser aumentada para caso se optasse pela recomposição da casa. Porém, a aprovação não foi unânime e, mais uma vez, a questão conceitual de como incorporar as ruínas arquitetônicas na intervenção, desencadeou discussões e acabou acarretando em trâmites judiciais que impediram a efetiva execução do projeto.
