# SITUAÇÃO DAS OCUPAÇÕES NA CIDADE DE SÃO PAULO

PREFEITURA DE  
**SÃO PAULO**

O presente documento se constitui em relatório analítico da situação das ocupações em imóveis no município de São Paulo, elaborado a partir de informações obtidas em visitas técnicas realizadas no período de 07 de maio a 14 de junho de 2018, no âmbito das atividades do Grupo Executivo, instituído pela Portaria nº 353, de 16 de maio de 2018 da Prefeitura Municipal de São Paulo.

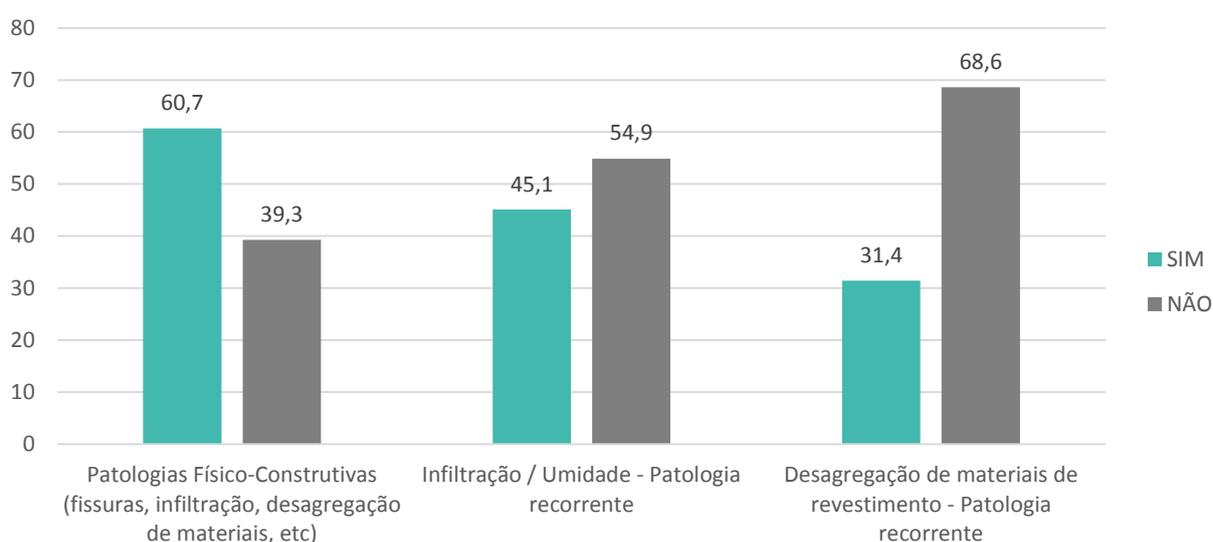
**Gráfico 12: Ocupações com patologias associadas a elementos estruturais**

Quanto à identificação de **patologias construtivas associadas aos elementos que integram o conjunto estrutural**, foram relacionadas aquelas observadas em vigas, pilares e marquises; em geral, aquelas que resultam da idade, estado de conservação ou condição de obra inacabada de alguns imóveis verificados.

O **Gráfico 12** a seguir relaciona o percentual de ocupações para as quais foram identificadas ocorrência genérica de patologias durante as visitas técnicas. Tal gráfico apresenta ainda dados de duas tipologias recorrentes de patologias – *infiltração/umidade* e *desagregação de materiais de revestimento*.

Conforme mencionamos, o gráfico acima quanto ao item *Patologias em elementos estruturais* diz respeito apenas à existência de algum tipo anomalia, qual seja, fissuras, infiltrações, etc., não sendo observado o grau de criticidade das mesmas (este aspecto a ser detalhado nos relatórios individualizados da Defesa Civil ou em novas visitas, caso necessário). Entretanto é importante destacar que, dentre todos os imóveis visitados, não foram identificadas patologias em grau ou estágio que implique em comprometimento da função estrutural.

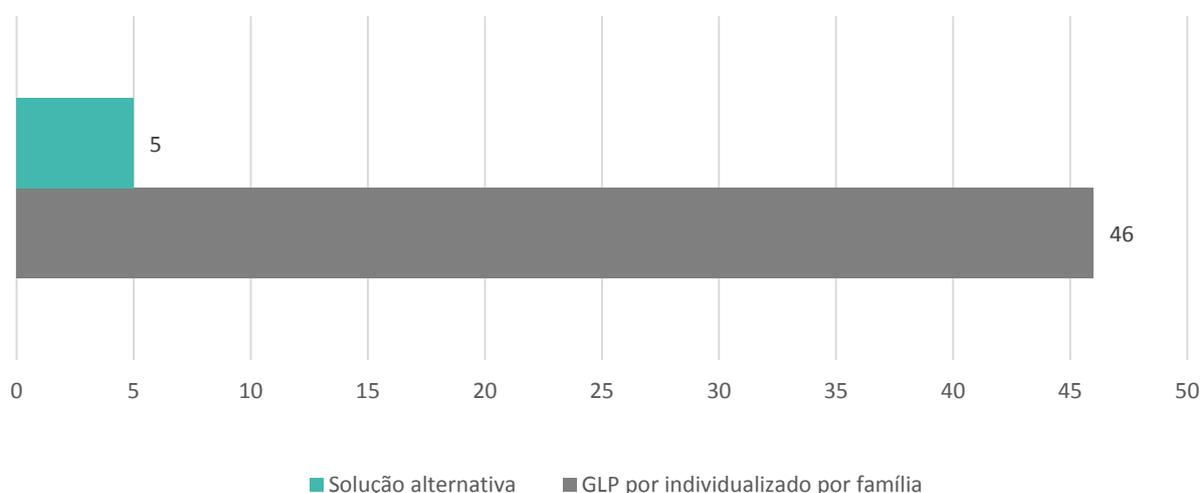
**Gráfico 15: Existência de botijões de GLP ou Soluções alternativas nos imóveis**

O **Gráfico 15** reflete uma condição recorrente da adoção de **botijão de GLP por família** (90,2%). É importante destacar, os casos para o qual foram adotadas o que aqui denomina-se **soluções alternativas** (9,8%) a exemplo cozinhas coletivas únicas ou por pavimento em alguns dos imóveis ocupados, que denotam maior nível de organização e controle.

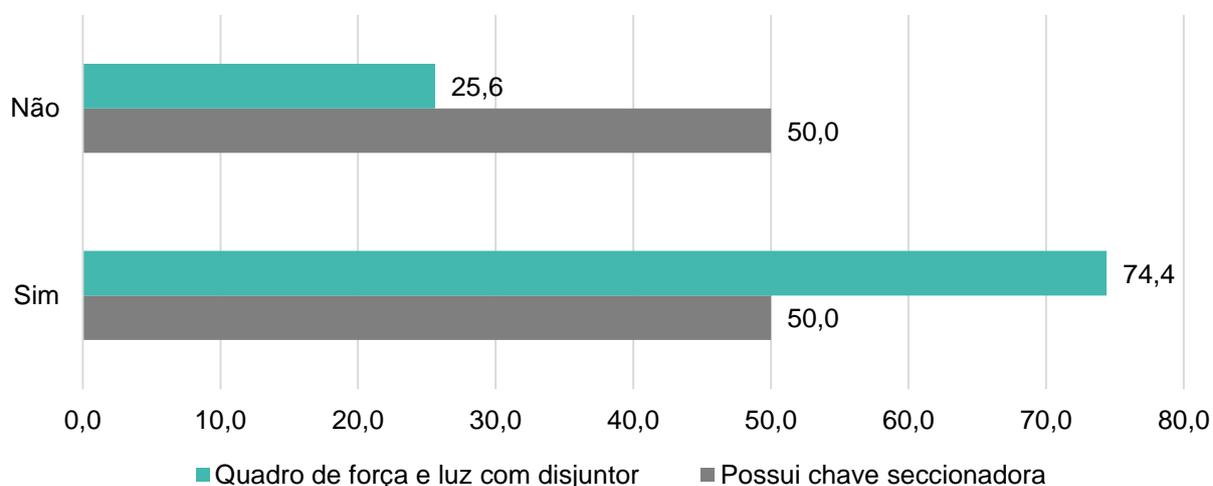
**Gráfico 16: Dispositivos de segurança para rede de fornecimento de energia elétrica**

No **Gráfico 16** percebe-se a condição observada em relação à **existência de dispositivos de segurança da rede de abastecimento de energia elétrica**: chaves seccionadas e disjuntores.

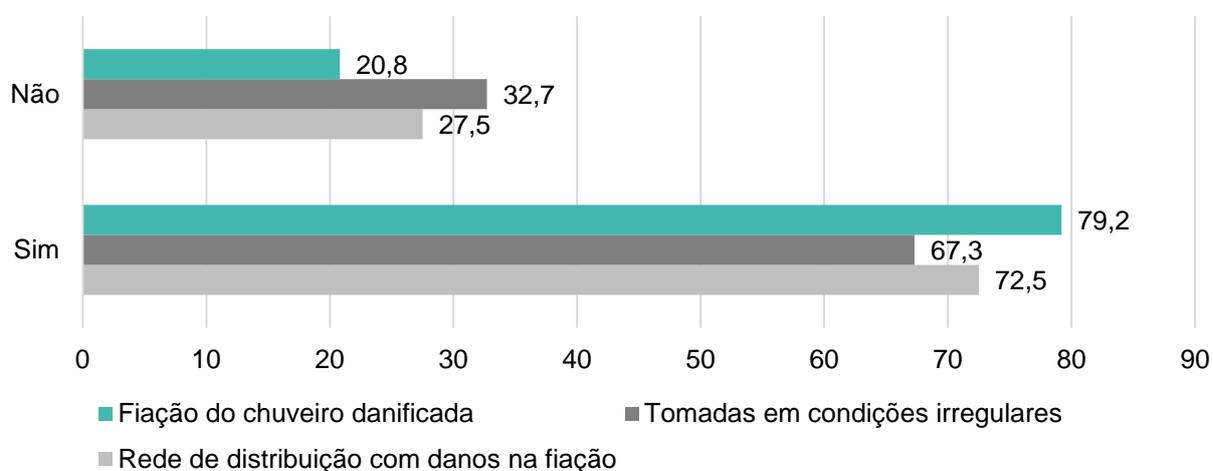
**Gráfico 17: Distribuição de anomalias nas instalações da rede elétrica**

O **Gráfico 17** trata da observação de pelo menos algum tipo de **anomalia observada nos componentes da rede elétrica**, não sendo considerado o grau de criticidade das mesmas.

É importante mencionar ainda que, para estes casos, a apontamento de anomalias existentes foi realizado por meio de um levantamento amostral em cada imóvel; isto é, em decorrência da impossibilidade de vistorias segmentadas e detalhadas em todas as “unidades habitacionais” que integram cada ocupação, optou-se pela observação de padrão de anomalias, que de modo geral podem ser comuns a imóveis em tais condições.

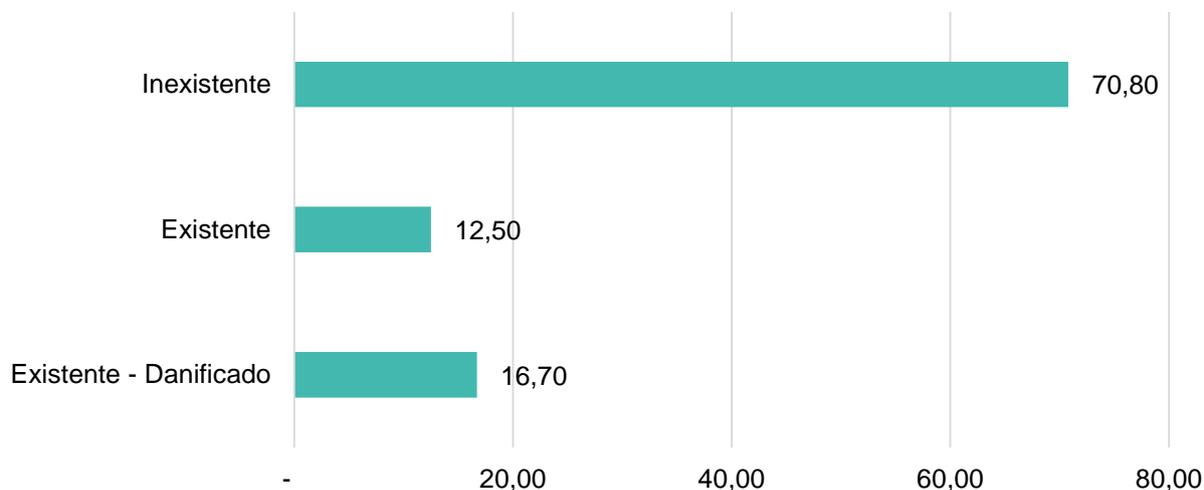
**Gráfico 18: Existência de SPDA**

O **Gráfico 18** apresenta o resultado da pesquisa em relação às **condições do SPDA**<sup>7</sup>, e o **Gráfico 19** o **tipo de iluminação**<sup>8</sup> utilizada nos imóveis vistoriados.

Base: 51 imóveis. Exceto 3 sem informação. Nota: Não foi estratificado o número de imóveis para o qual a existência de SPDA constitui-se em exigência da NBR 5419/2015.

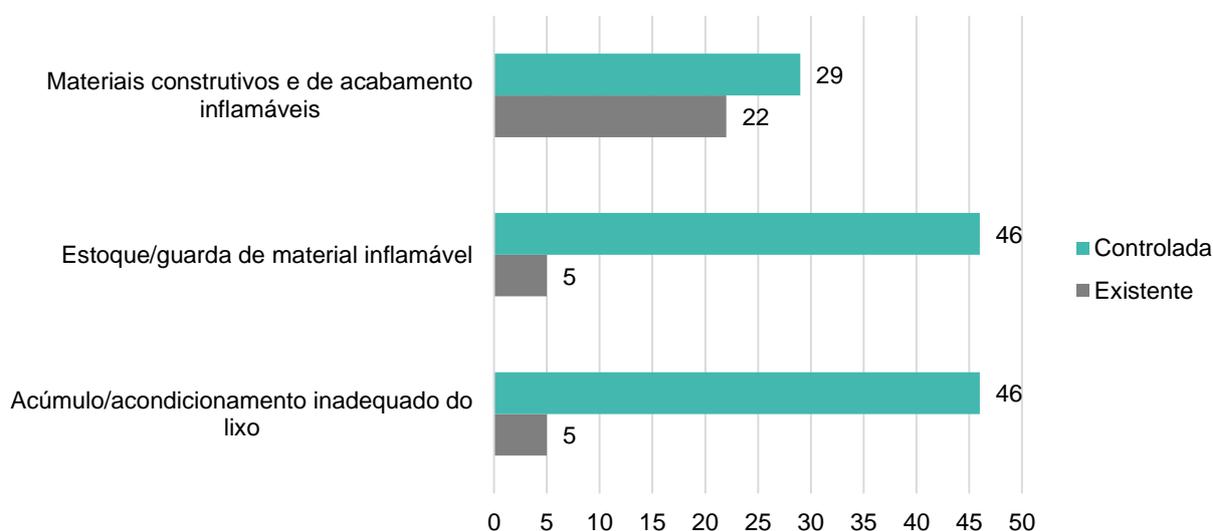
**Gráfico 20: Condições favoráveis à propagação do fogo**

Em relação à observação de aspectos de uso, que de modo geral, estão associados às condições que favorecem a propagação do fogo, podem ser destacados: **o acúmulo ou acondicionamento inadequado do lixo, estoque ou guarda de materiais inflamáveis, e presença de materiais construtivos e de acabamento inflamáveis - Gráfico 20.**

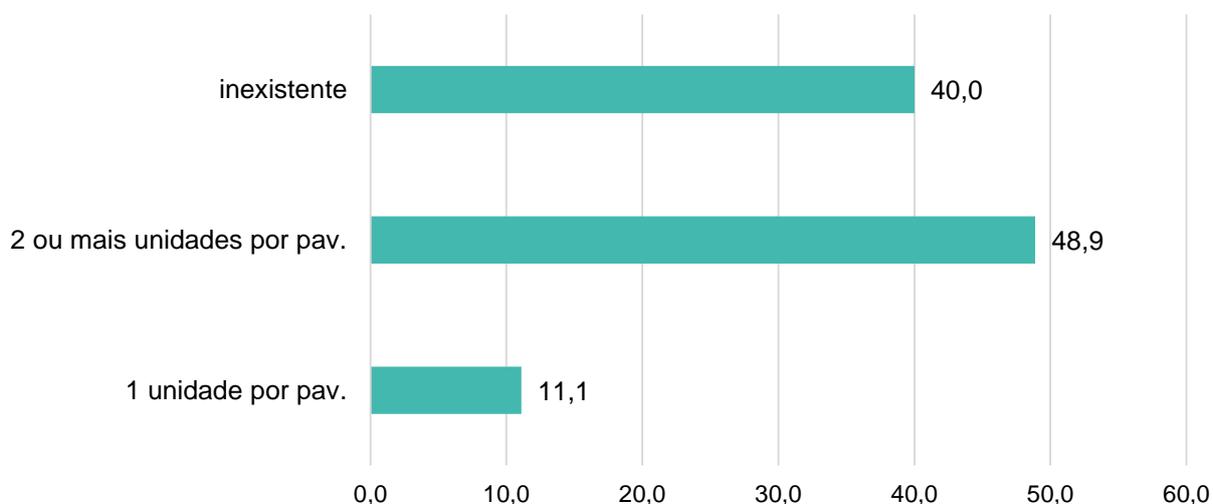
**Gráfico 23: Distribuição dos extintores de incêndio por pavimento**

Quanto à presença de **extintores de incêndio** nos imóveis, percebe-se que: 05 imóveis (11,1%) contam com até 01 unidade por pavimento, 22 imóveis (48,9%) contam com 02 ou mais unidades por pavimento, e a inexistência dos mesmos em 18 imóveis (40,0%) - **Gráfico 23.**

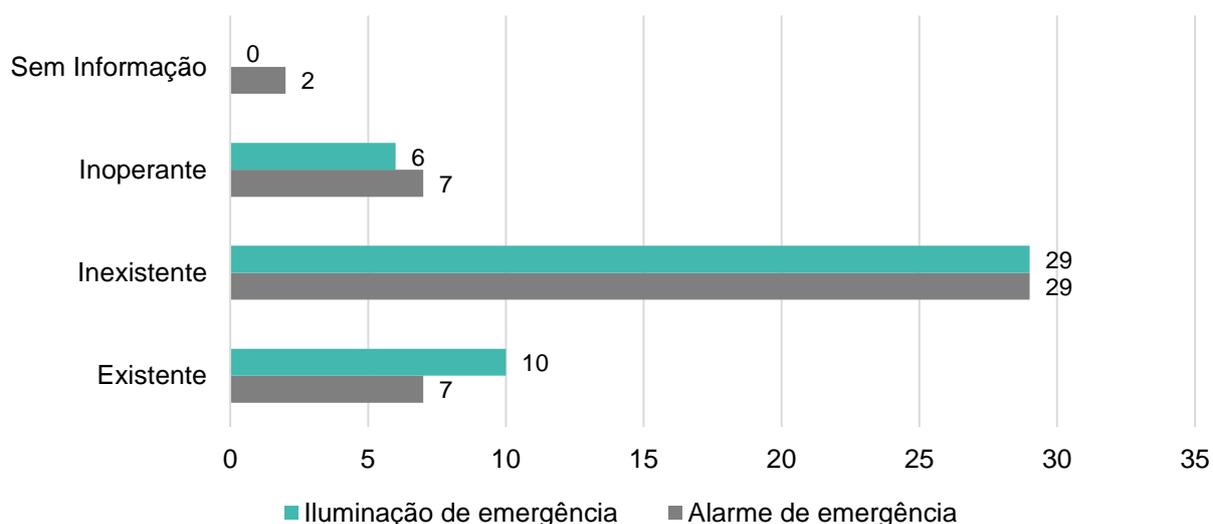
**Gráfico 24: Distribuição dos dispositivos de iluminação e alarme de emergência**

O **Gráfico 24** refere-se a presença de outros dispositivos de segurança como **iluminação e alarme de emergência**.

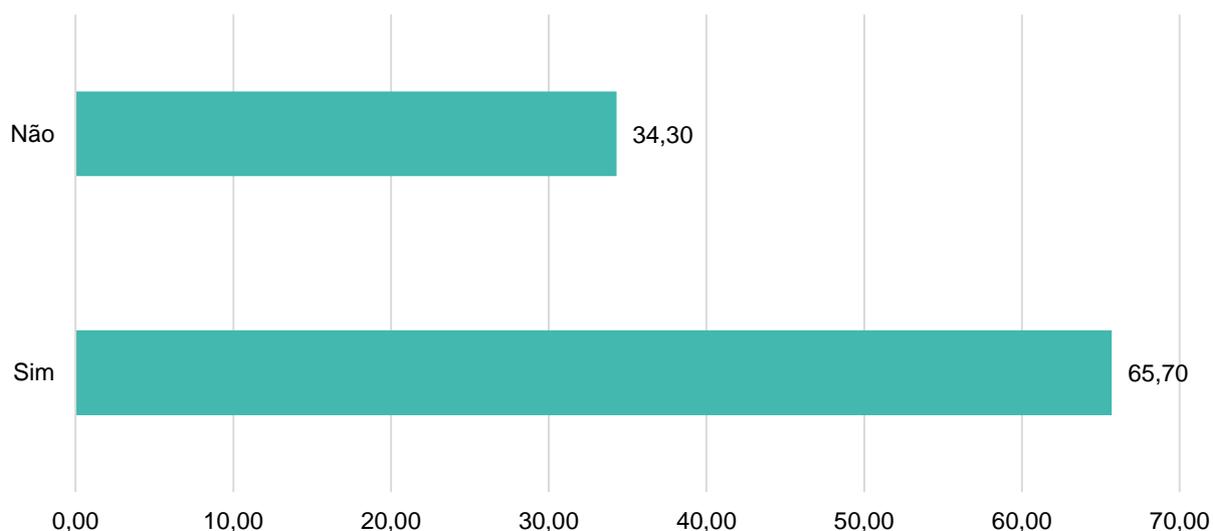
**Gráfico 25: Obstrução das rotas de fuga**

Para a identificação das **situações de obstrução das rotas de fuga** considerou a existência de algum tipo de obstáculo em corredores de circulação de a existência de portas e portões (fechados) que dificultam a livre circulação em caso de sinistro - **Gráfico 25**.

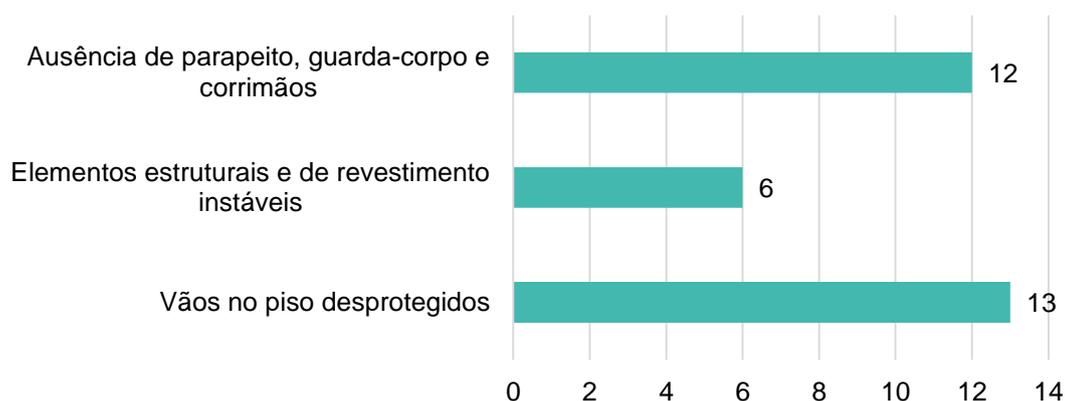
**Gráfico 26: Condições associadas ao risco de quedas**

Finalmente, foram considerados alguns aspectos relacionados ao **risco de outros acidentes**. De modo geral, tais condições podem ser associadas ao estado de conservação dos imóveis visitados também ao seu estágio de obra inacabada, conforme o **Gráfico 26** a seguir:
