**Lista de Exercício 5**  
**Resistência ao Cisalhamento e Estabilidade de taludes**

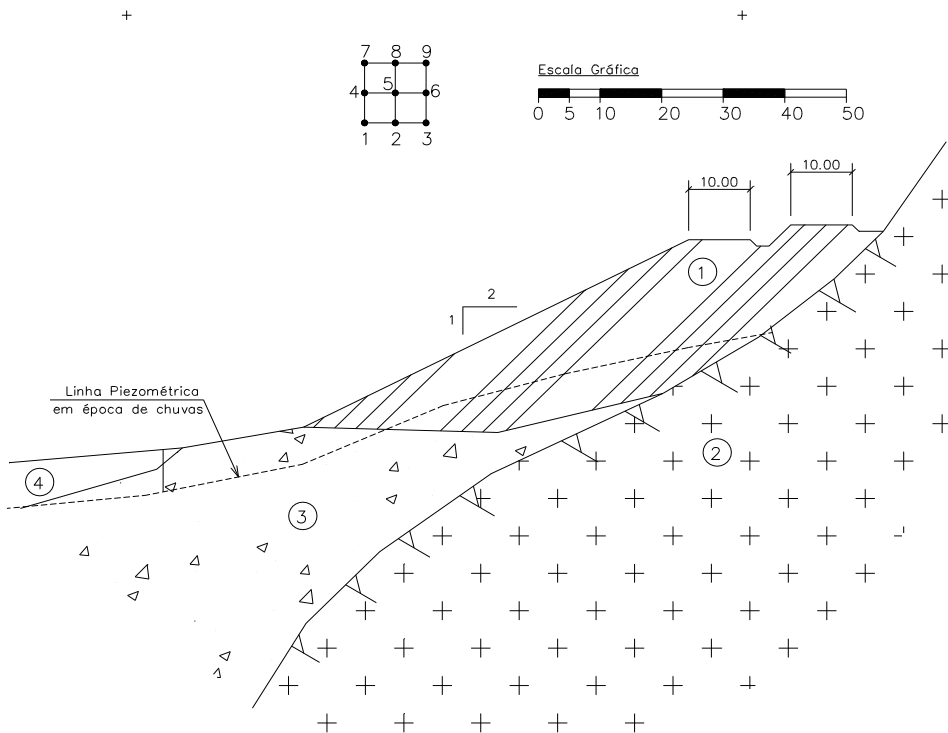
2. Quais parâmetros você utilizaria para uma análise de estabilidade de um talude? Discuta as opções.
3. A Figura a seguir representa um trecho de uma importante rodovia. Como pode ser observado na figura, a estrada foi construída à “meia-encosta” com aterro, e está apresentando os seguintes problemas:
- recalques da plataforma originando ondulações na pista;
  - trincas longitudinais no pavimento; e
  - movimentação das guias e canaletas de drenagem em pontos localizados.

Por meio de monitoração específica (indicadores de nível d'água – INA's) ao longo do ano, constatou-se que em períodos de seca não se observa a presença do lençol freático na camada de aterro. Entretanto, em períodos de chuva intensa constatou-se que o lençol freático pode atingir a camada de aterro (com a água percolando em direção ao vale), em tal posição que a linha piezométrica resultante é a que está indicada na Figura.

A tabela a seguir apresenta alguma das características dos materiais observados na seção transversal apresentada.

| Solo | Descrição | $\gamma$<br>( $\text{kN/m}^3$ ) | $c'$<br>( $\text{kN/m}^2$ ) | $\phi'$<br>( $^\circ$ ) |
| 1 | Aterro de material argiloso | 18 | 5 | 25 |
| 2 | Basalto muito fraturado | 21 | 50 | 35 |
| 3 | Argila siltosa com fragmentos de rocha (SR) | 18 | 5 | 30 |
| 4 | Areia fina pouco argilosa (aluvião) | 18 | 0 | 28 |

- Discutir o significado dos problemas que estão sendo observados na rodovia.
- Discuta, conceitualmente, no caso de uma eventual ruptura, por onde deveria passar a superfície de ruptura. Por quê?
- Apresente soluções para solucionar os problemas observados.
- Utilize um software para avaliar a estabilidade com e sem a solução adotada.  
**(opcional)**
