## Feições erosivas na bacia do córrego do Espraiado, São Pedro (SP), seus tipos e evolução entre 1972-2002

**Resumo** O presente artigo apresenta os resultados do estudo dos fenômenos de erosão na área da bacia do córrego do Espraiado, localizada a NE da cidade de São Pedro (São Paulo, Brasil). Este estudo insere-se num programa de investigação que tem por objetivo a preparação do mapa geotécnico daquela área. É apresentada a caracterização sumária da zona (clima, vegetação, geomorfologia e geologia), bem como o mapa de material inconsolidado preparado durante o estudo. Chama-se a atenção para o processo de erosão pluvial que constitui o maior problema ambiental da área. É investigada a evolução do processo erosivo ao longo de 30 anos, com base em observações realizadas em quatro situações temporais diferentes: 1972, 1978, 1995 e 2002. Finalmente, é evidenciada a influência que a ação antrópica tem no deflagrar daquele processo ou no acelerar da sua evolução.

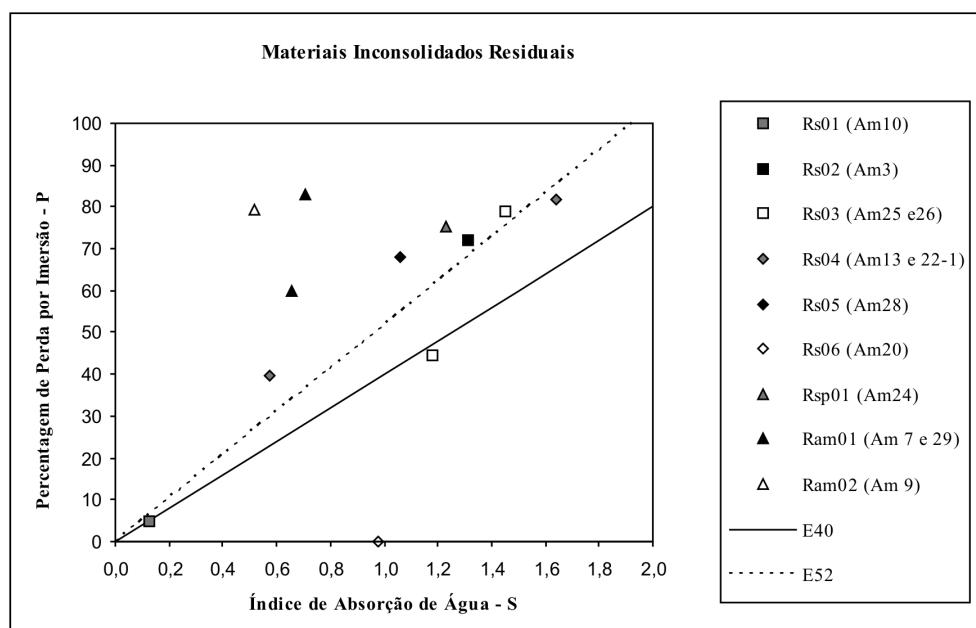
Figura 4 - Diagrama de índice de absorção de água (S) versus percentagem de perda por imersão (P) dos materiais inconsolidados residuais com a identificação das amostras de cada unidade.

tados foram coerentes com as observações de campo. As figuras 4 e 5 dão conta dos resultados obtidos para o caso dos materiais inconsolidados residuais e para o caso dos materiais inconsolidados retrabalhados.

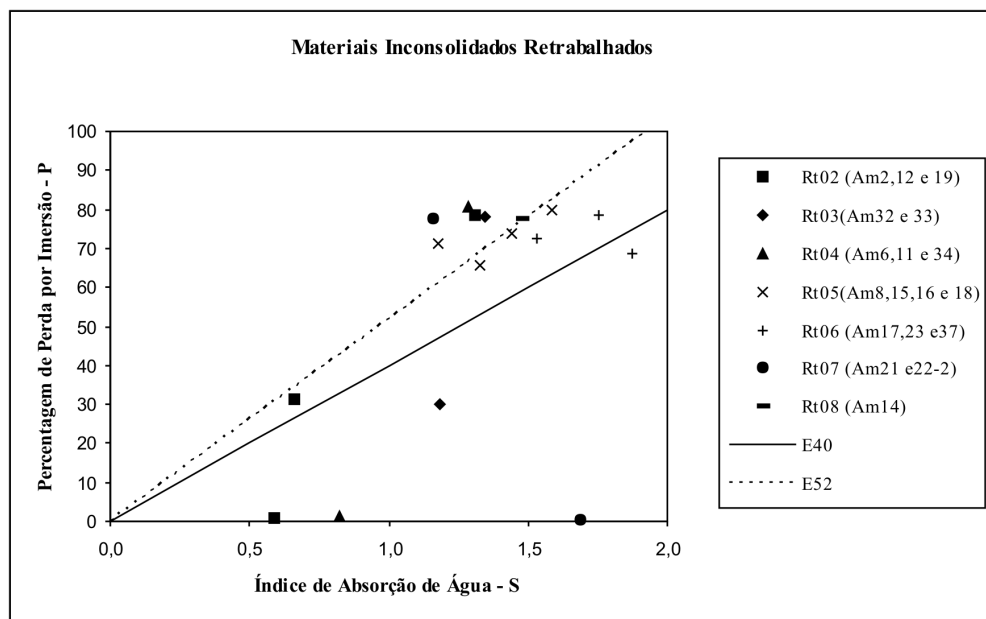
Figura 5 - Diagrama de índice de absorção de água (S) versus percentagem de perda por imersão (P) dos materiais inconsolidados retrabalhados, com a identificação das amostras de cada unidade.

No caso dos materiais retrabalhados ocorrem alguns valores anômalos cujas razões foram indagadas tendo-se concluído que a maior exposição solar das feições onde foram colhidas as amostras bem como a presença de raízes nas mesmas são fatores a ter em conta para a explicação daqueles valores.

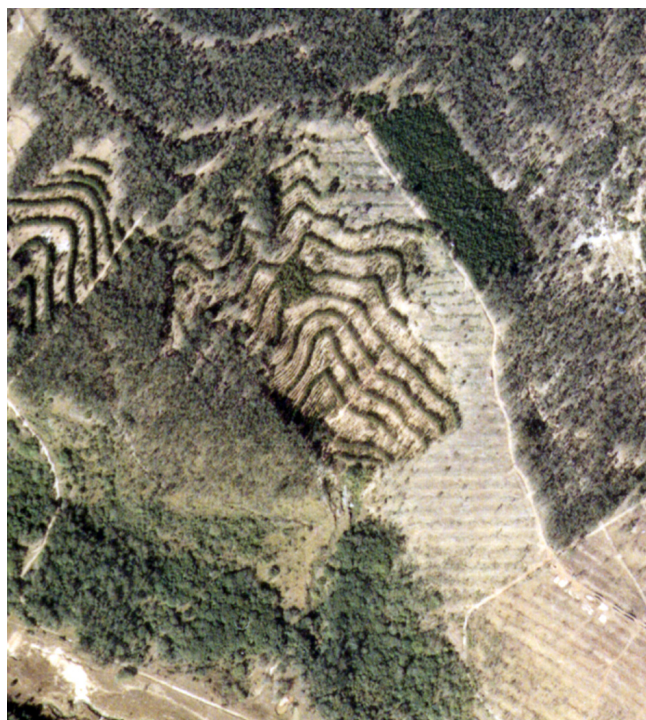
Figura 11 - Feição  $\gamma V$  localizada na Ar Rb 5-2.

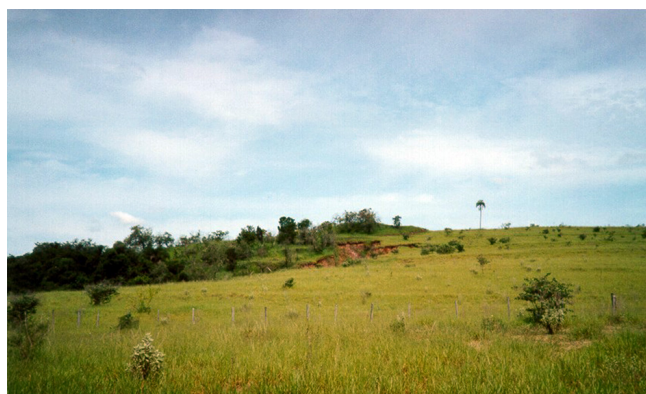
Figura 12 - Feição  $\alpha V$  localizada na fazenda Santa Alice.

**Situação em 2002** O mapa e o cadastro das feições erosivas do ano de 2002, que se apresenta na figura 9, foi elaborado a partir de trabalho de campo para confirmar as feições identificadas nas fotografias aéreas de 1995 e cadastrar as novas feições. Em 2002 foram confirmadas as registradas em 1995, e cadastradas 3 novas feições, todas do tipo voçorocas, localizadas na porção superior-intermediária das encostas. O que mais chamou a atenção foi a localização de duas destas feições,  $\beta V$  e  $\gamma V$ , por se encontrarem em áreas que haviam sido reabilitadas, como mostra as Figuras. 10 e 11. A voçoroca  $\alpha V$  localizava-se numa área de pastagem como mostra a figura 12.

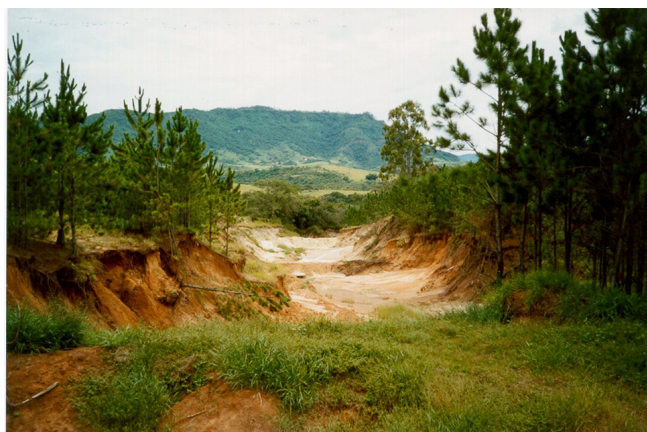
Figura 10 - Feição  $\beta V$  localizada na Ar Rb 4.

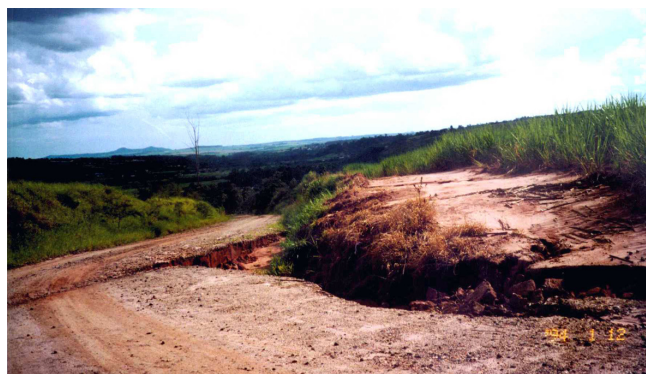
Figura 13 - Feição erosiva em estrada Rt02.

Em 2002 foram cadastradas feições erosivas em estradas vicinais não pavimentadas que dão acesso a fazendas, de que são exemplos as Figuras. 13 e 14, mas estas feições não foram colocadas nos mapas, pois

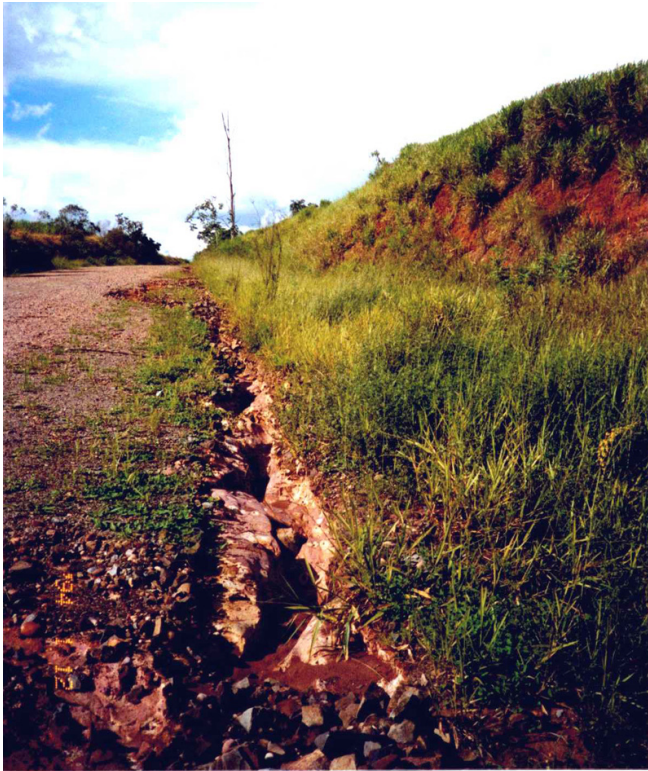
Figura 14 - Feição erosiva na estrada vicinal em rocha pouco alterada.

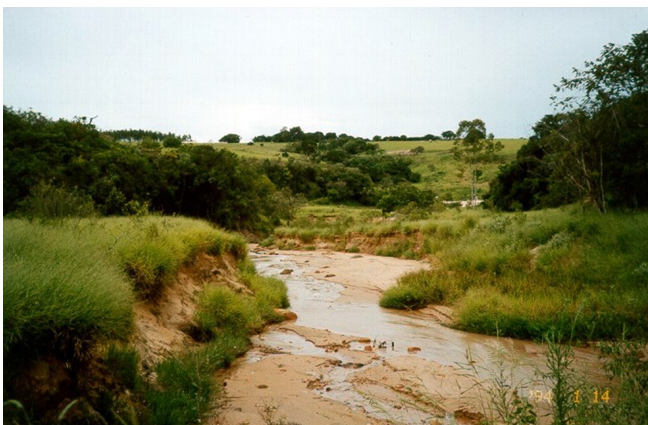
Figura 15 - Erosão marginal do córrego do Espraiado e seu assoreamento.

Outro tipo de feição erosiva referia-se à erosão marginal que ocorria ao longo de todo o córrego do Espraiado, ocasionando o seu assoreamento como mostra a figura 15. Geralmente a ocorrência de erosão marginal é natural de drenagens, mas o que se percebe no córrego do Espraiado é a aceleração desse processo

como consequência da extração de areia do leito e das margens do córrego.
