**ANÁLISE DA EVOLUÇÃO DOS PROCESSOS EROSIVOS ACELERADOS  
EM ÁREAS URBANAS E DAS TÉCNICAS DE CONTROLE E  
RECUPERAÇÃO - Córrego do Tucum (São Pedro/SP)**

Dissertação apresentada à Escola de Engenharia de São Carlos da Universidade de São Paulo, para concorrer ao Título de Mestre, pelo curso de Pós-Graduação em Engenharia Civil - Área de concentração: Geotecnia.

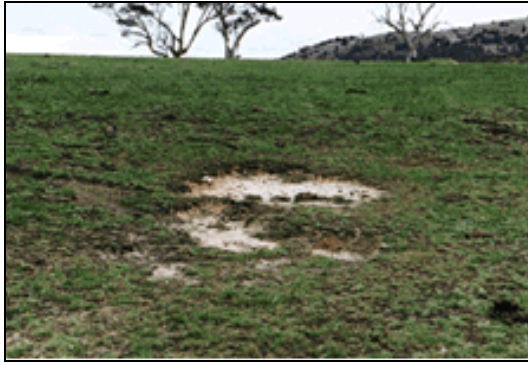
Figura 2.2: Vista geral de feições erosivas do tipo Sulco

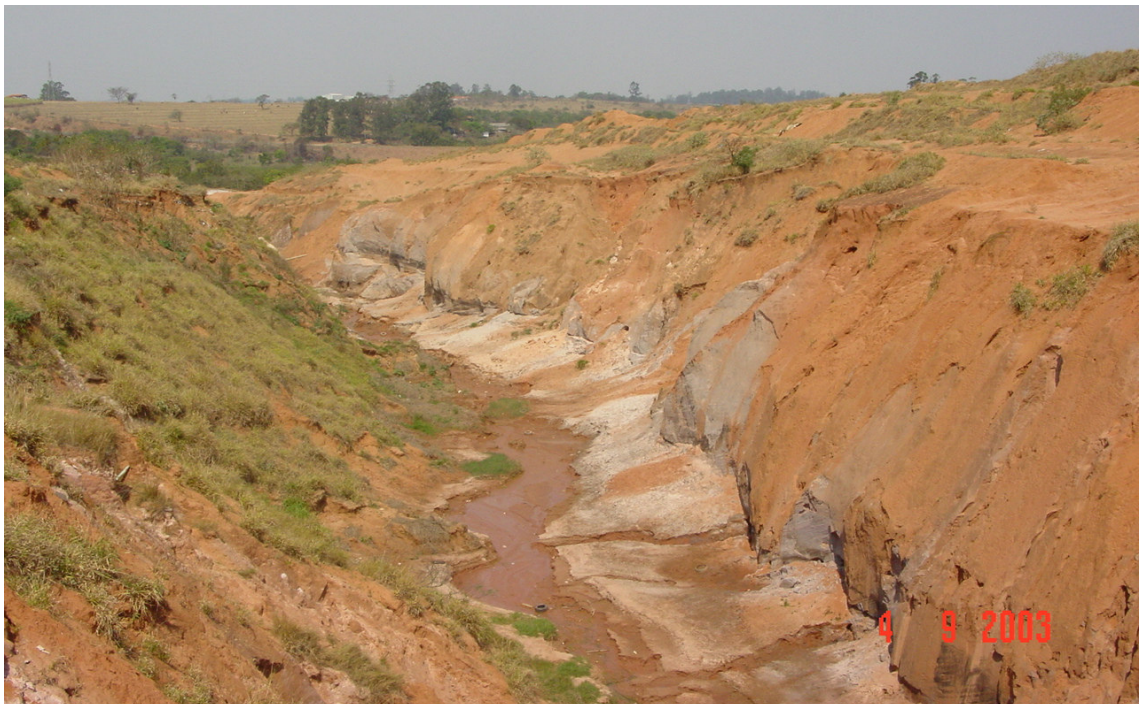
Figura 2.4: Voçoroca localizada no município de São Pedro (SP)

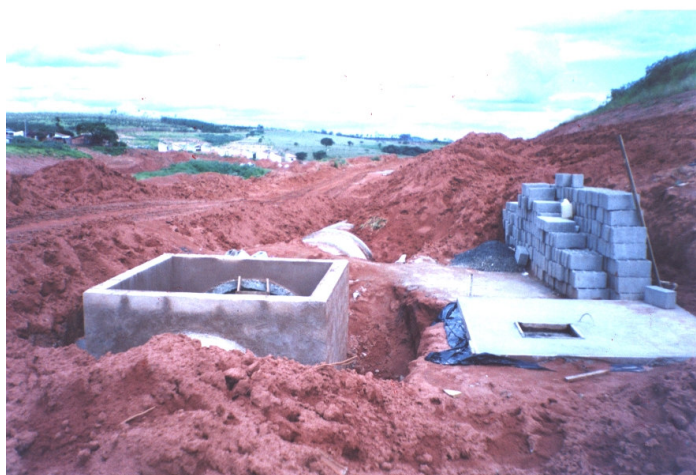
Figura 2.9: Execução de obras de disciplinarmente do fluxo para contenção de voçoroca de São Pedro/SP

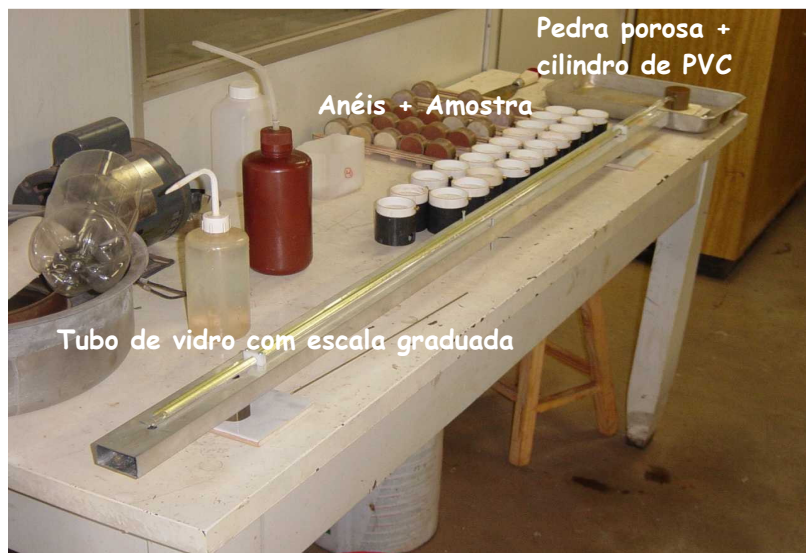
Figura 3.2- Esquema do ensaio de absorção de água.

ou seja o índice  $S$  é o coeficiente angular da reta formado por estes pontos, calculado a partir da equação  $s = \frac{q}{\sqrt{t}}$ . O procedimento pode ser observado na figura 3.2.

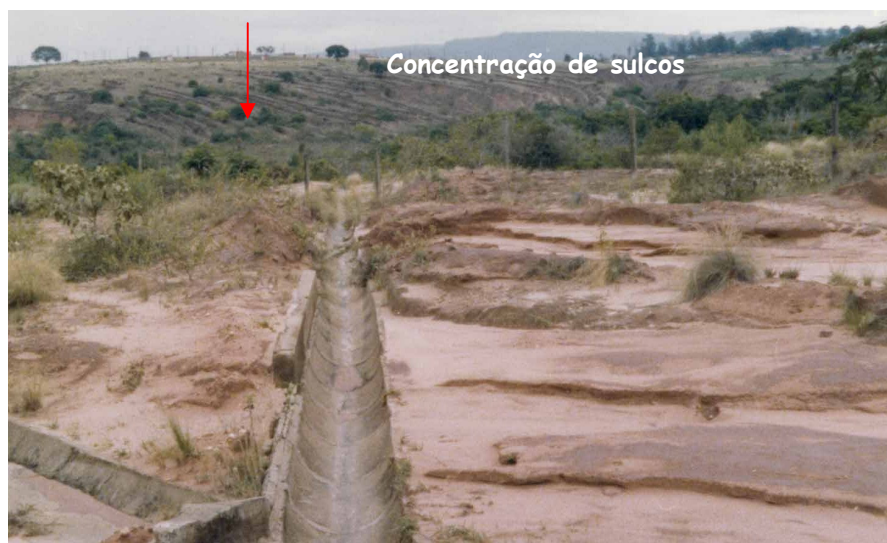
Figura 5.1 - Vista da encosta do loteamento Recanto das Águas em 1980, observar que ela esta completamente sulcada, com indicado pela seta (Oka-Fiori,1980).

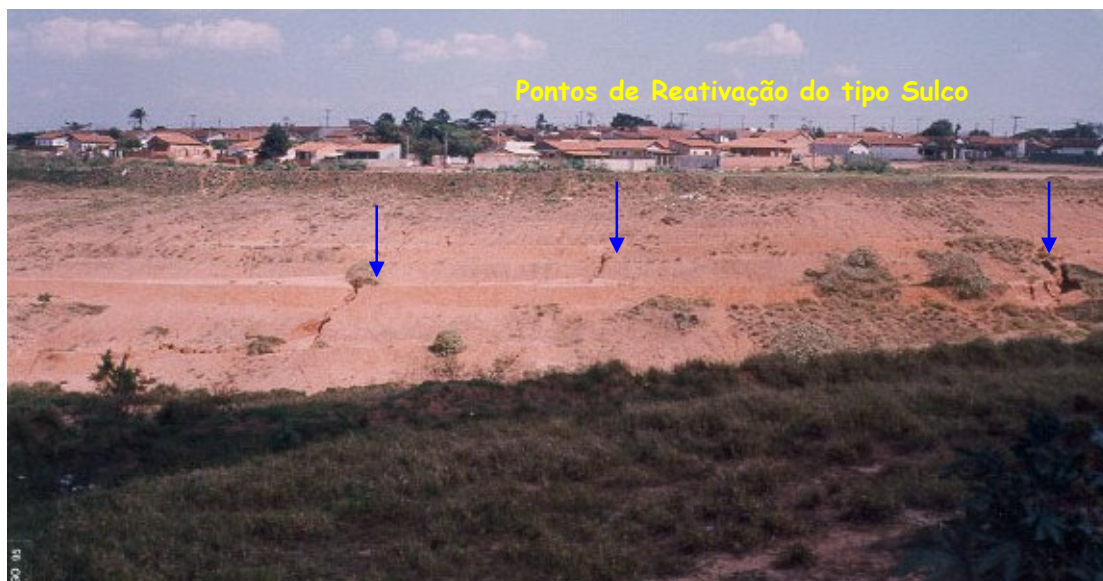
Figura 5.2- Encosta direita do Dimas, observar os cordões de nível e as reativações do tipo sulcos em alguns pontos. As setas mostram pontos de reativação.

Em dezembro 1991 foram executadas as primeiras obras de controle, no intuito da prefeitura de doar lotes tanto da área da av. Bandeirantes lado esquerdo do Recanto das Águas, como próximos ao prolongamento da av.bandeirantes e Rua Emydio de Arruda e na antiga estrada de Terra São Pedro-Charqueada. No ano de 1995 o número de concentração de sulco diminuiu bastante, tornando-se restrita a encosta do lado direito do Dimas, estas feições foram recuperadas pela obras de terraplanagem e terraceamento do tipo cordões de nível, mas em pontos que acumularam água romperam, como pode-se observar na Figura 5.2.

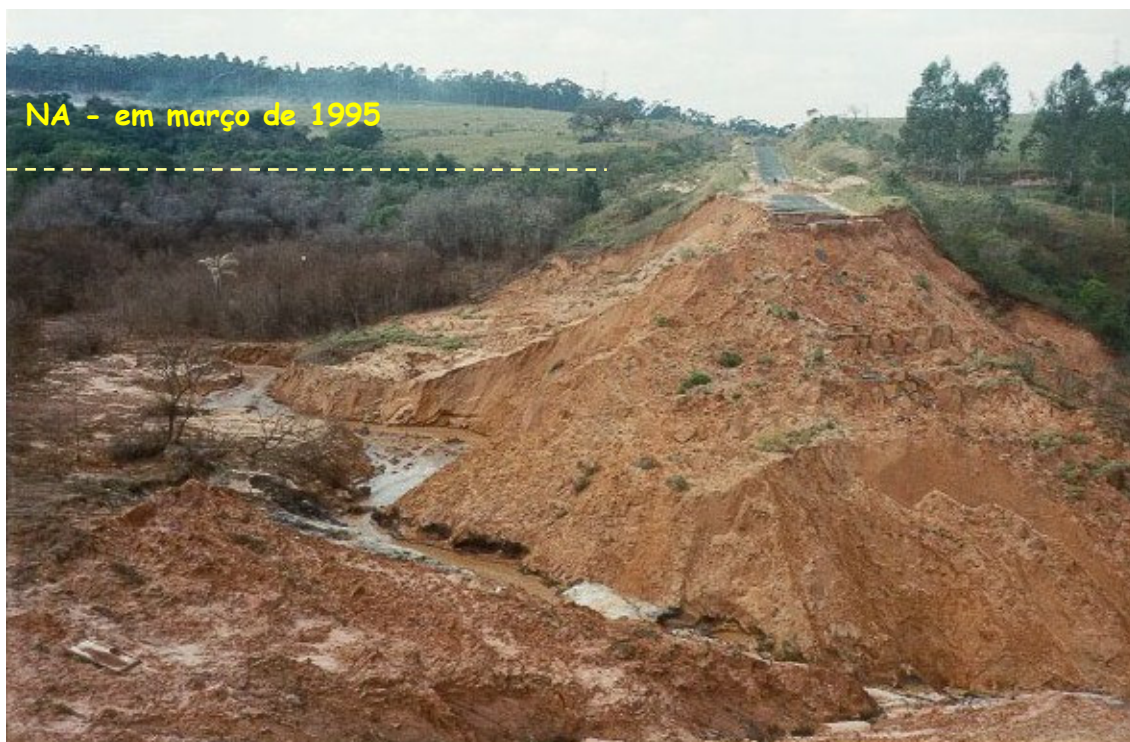
Figura 5.3- Com as chuvas de Março de 1995, o nível do córrego do Tucum subiu formando uma represa, que acabou rompendo o aterro sobre qual passava a SP-191 (Pejon e Zuquette, 2001).

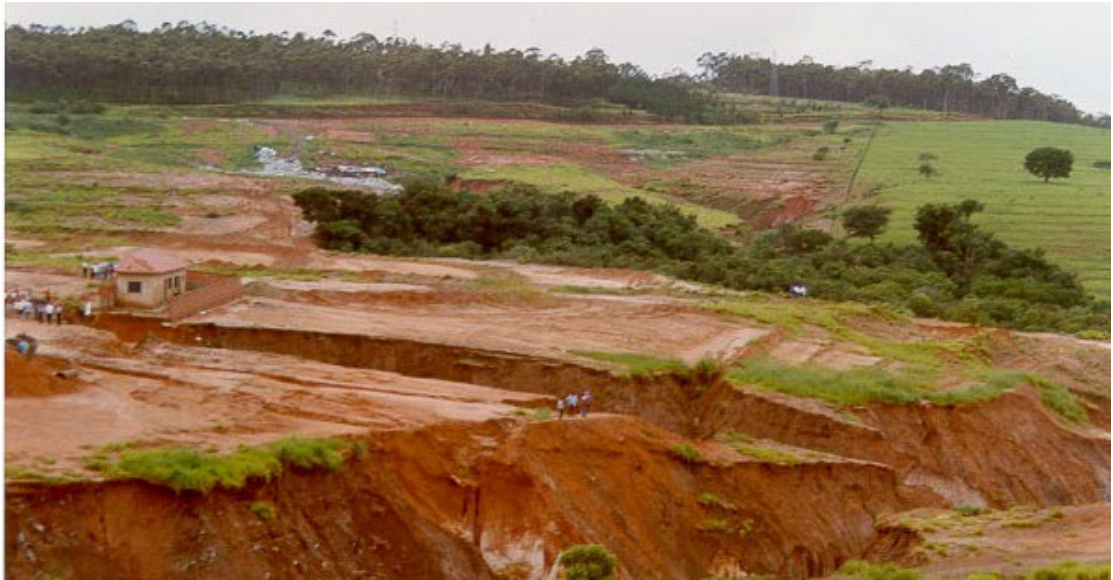
Figura 5.4- Casa afetada pela reativação da ravina aterradas na encosta do canal do Dimas. Em dezembro de 2000.

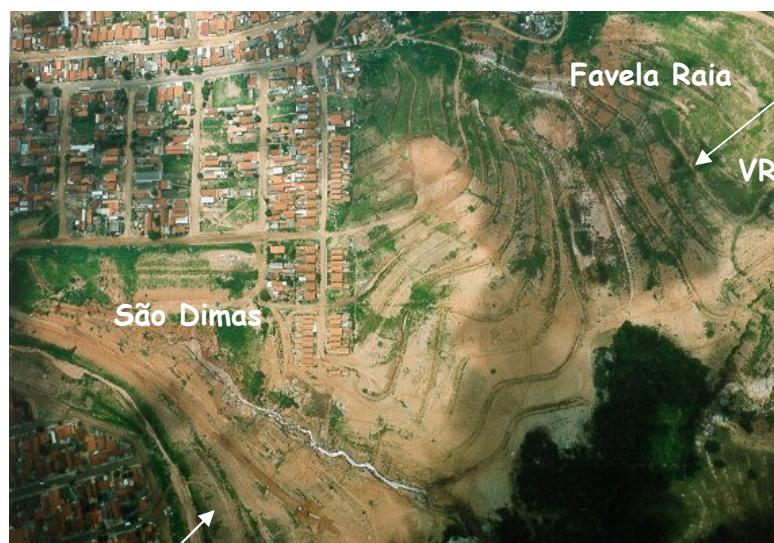
Figura 5.5: Vista aérea de baixa altitude de parte da área, observa-se que em 2001, a voçoroca com ravina, localizada na favela Raia foi controlada pela construção de cordões e encontrava-se estável.

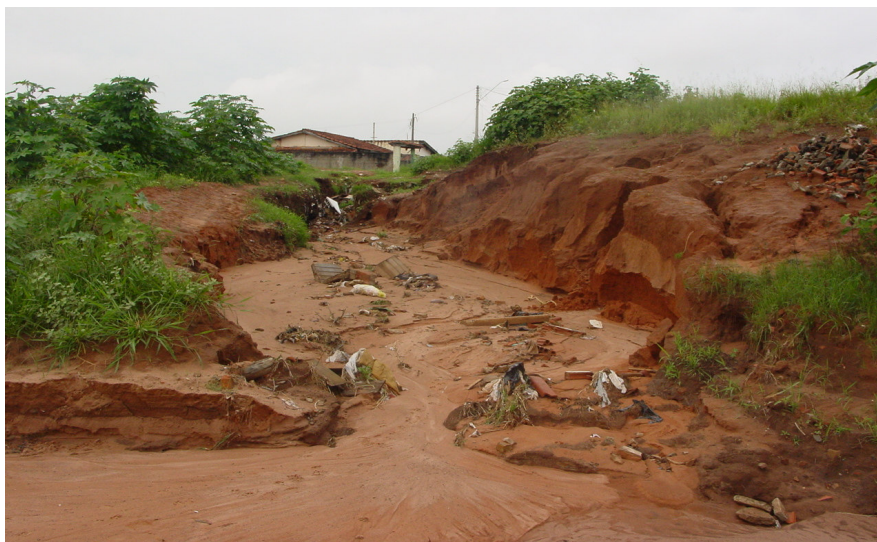
Figura 5.6- Nesta foto observa-se a reativação voçoroca do Recanto, que foi recuperada com aterramento.

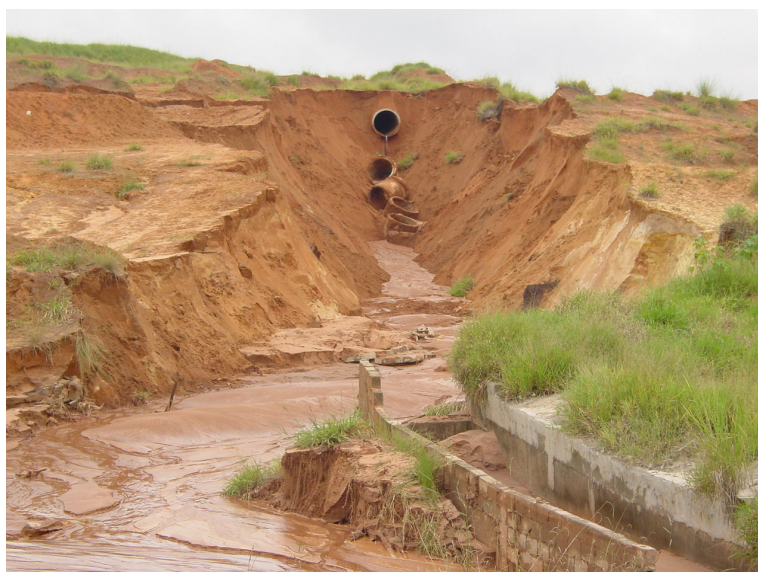
Figura 5.7- Nesta foto observa-se a nova voçoroca formada pelo rompimento da obras de águas pluviais.

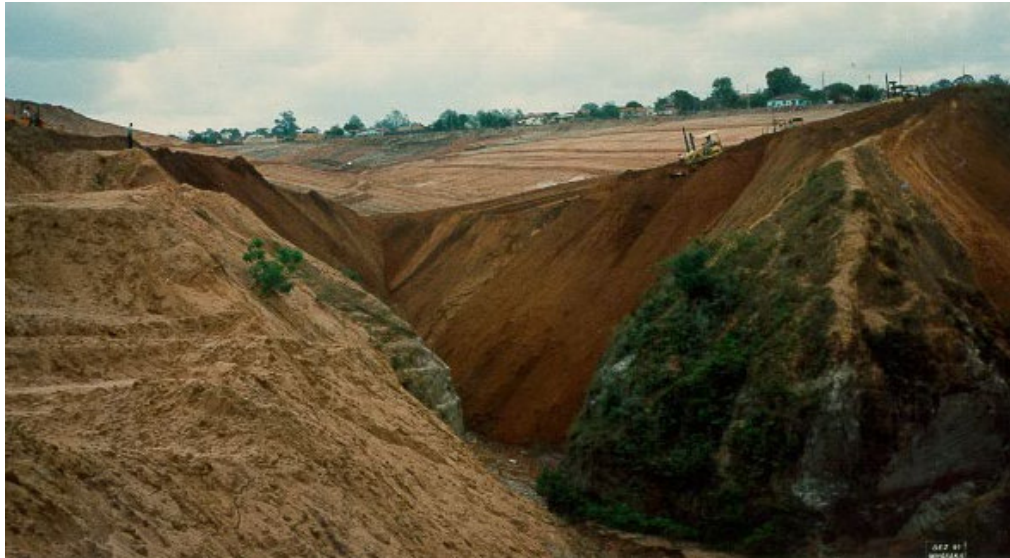
Figura 5.29: observa-se a construção do Terraceamento em nível (murundus) em 1992 (Pejon e Zuquette, 2001)

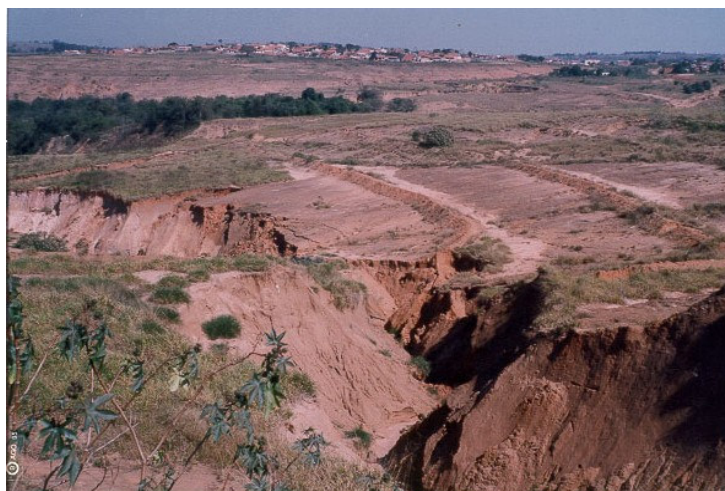
Figura 5.31- observar os cordões de nível rompidos em 1995.

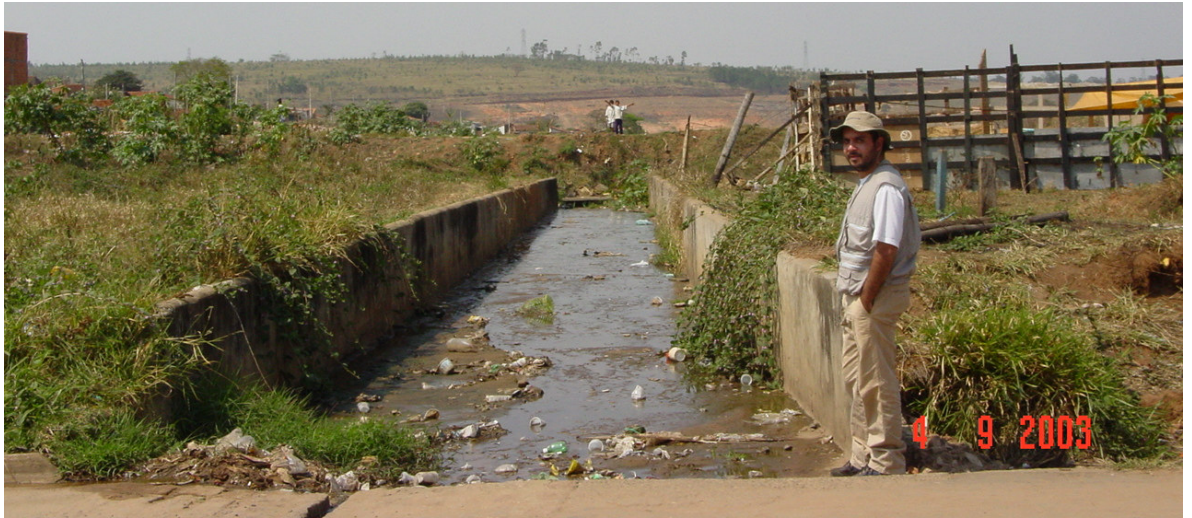
Figura 5.32- observar a canaleta construída no início do canal do Dimas, observar que esta acaba levando lixo para a rede de águas pluviais.

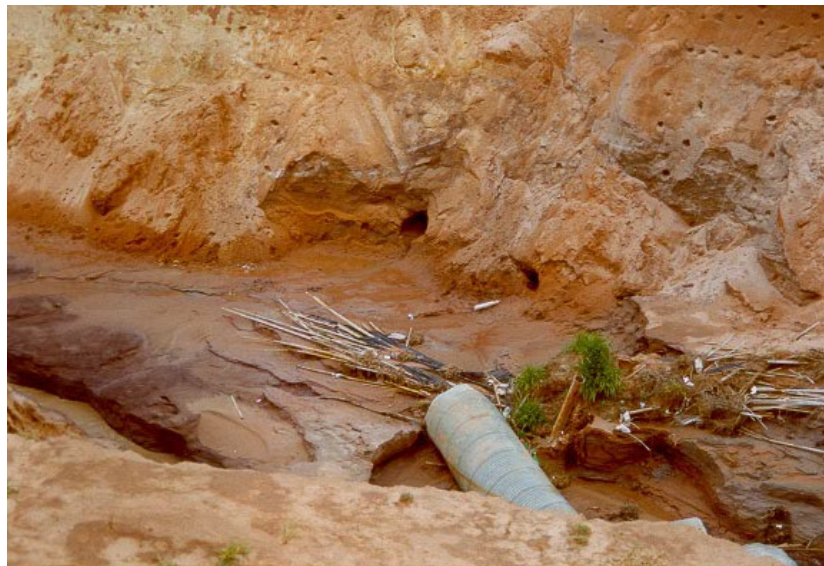
Figura 5.34- observar a tubulação de águas pluviais totalmente destruída, no canal do Dimas em Dezembro de 2000.

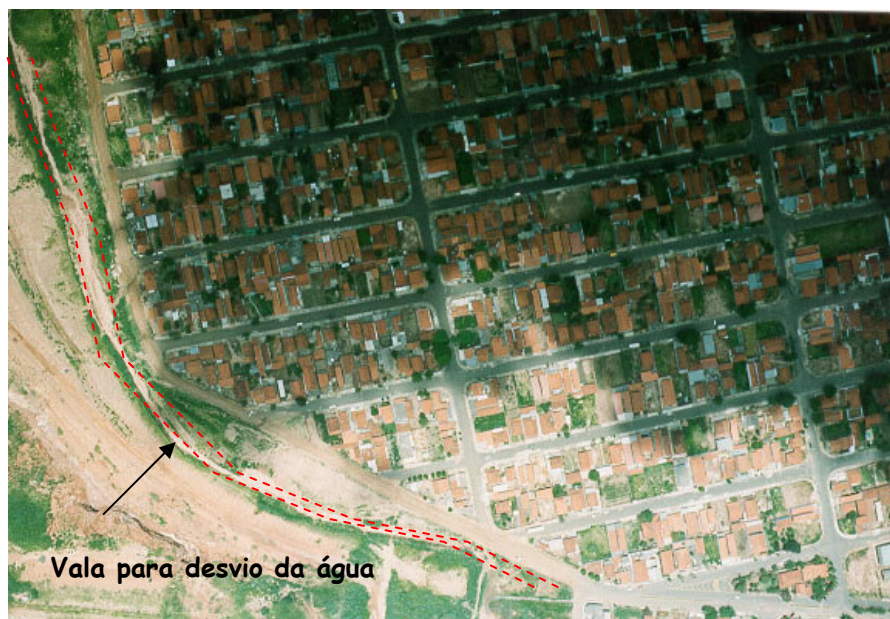
Figura 5.35- Mostra a vala utilizada para desviar o fluxo de águas pluviais do canal do Dimas em 2000.

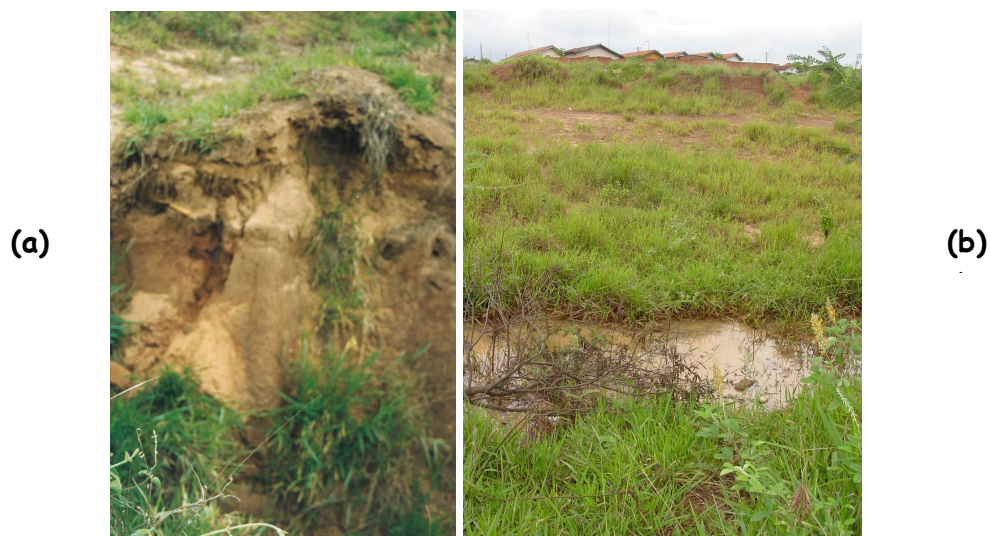
Figura 5.36- Observar os cordões rompidos (A) e acumulando água (B) no verão de 2004.

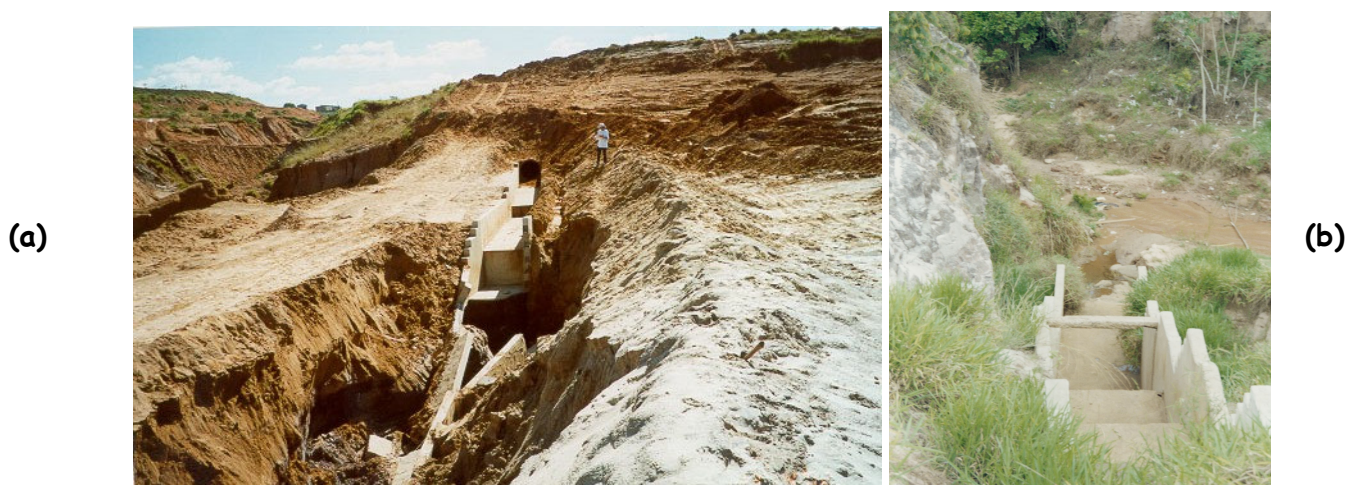
Figura 5.37- Mostra a escada dissipadora da margem esquerda do Dimas rompida no inverno de 2002 (a) e depois de reconstruída (b).

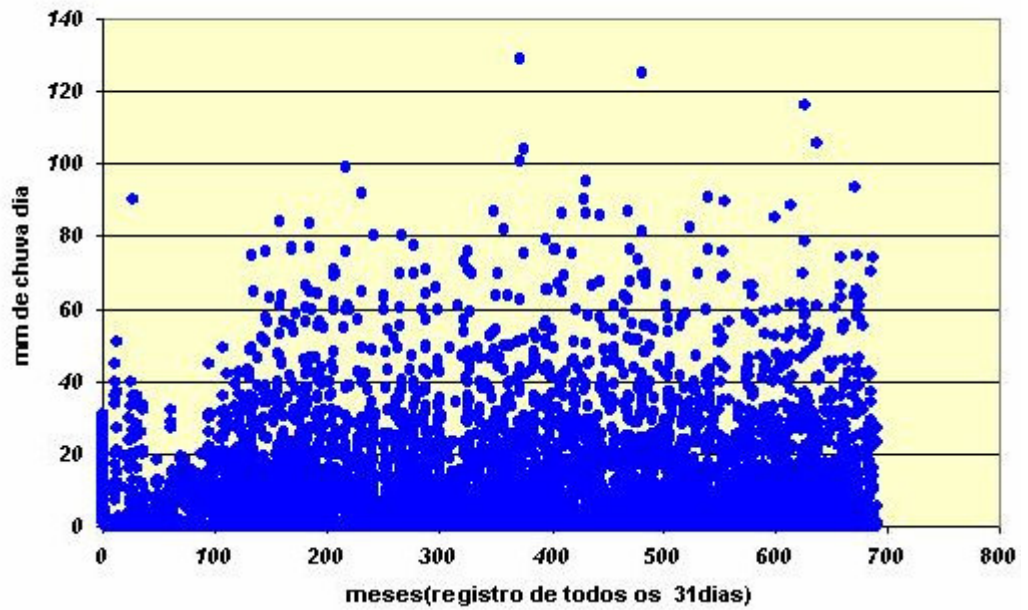
Figura 5.40 - Distribuição das intensidades diárias (ao redor de 21000 medidas) SIGRH ([www.sigrh.sp.gov.br](http://www.sigrh.sp.gov.br) )

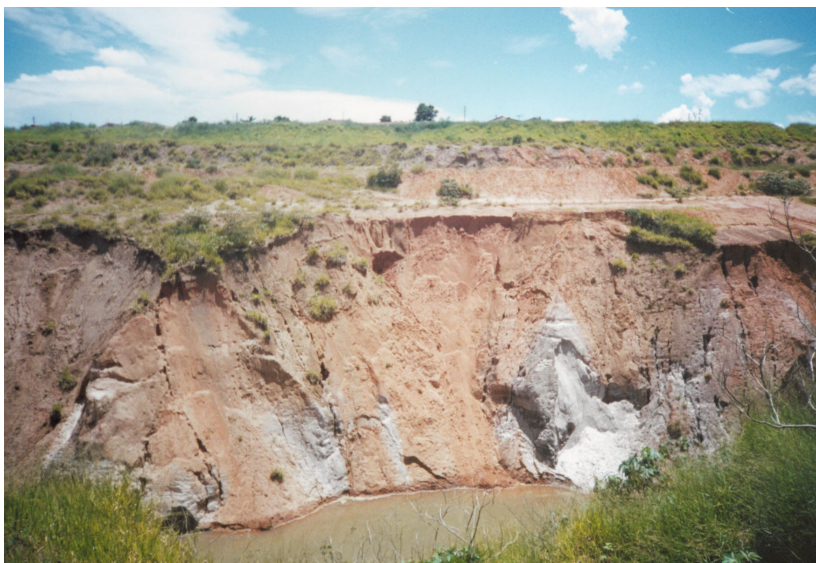
Figura 6.3- mostras a Voçoroca do São Dimas em intensa atividade em nov 2003, com escorregamento das encostas.

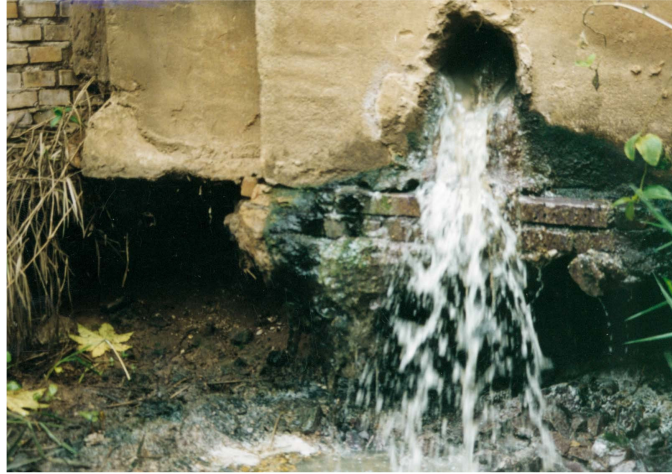
Figura 6.8- Colapso das obras de controle de microdrenagem, que depois são reconstruídas.
