MOBILIDADE URBANA DE PEDESTRES

Estudo de caso: Campus I e arredores da USP de São Carlos

Monografia apresentada junto ao curso de Arquitetura e Urbanismo da Universidade de São Paulo, como requisito de avaliação na disciplina Saneamento e Meio Ambiente para Arquitetura.

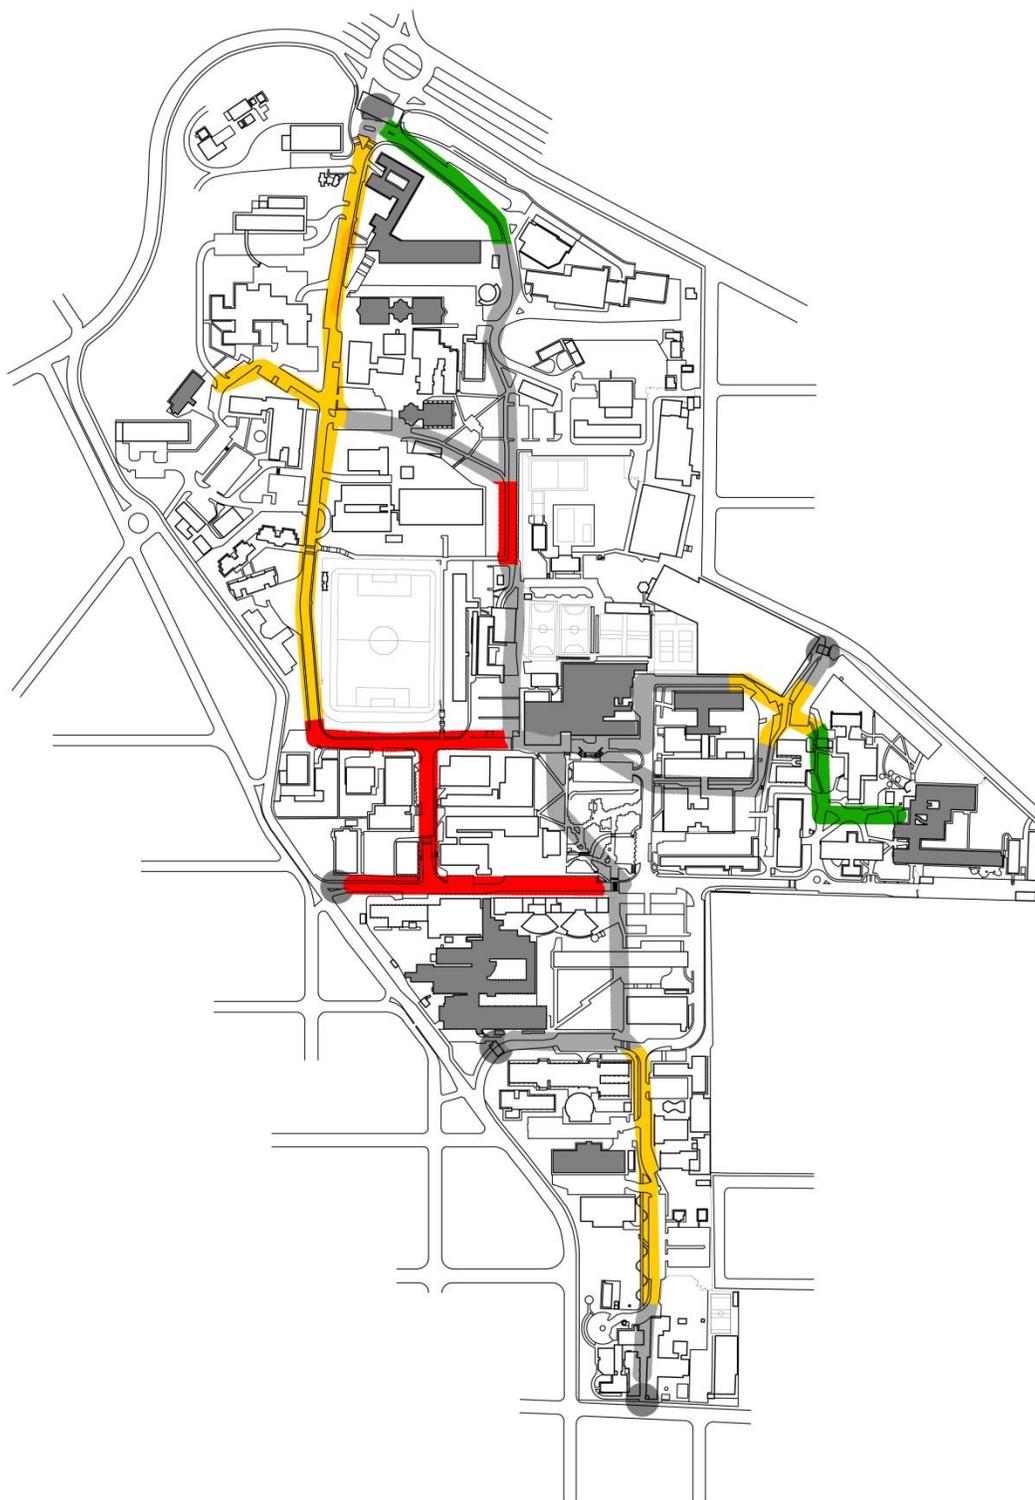
Figura 3—Classificação das áreas em relação à mobilidade de pedestres.
■ Áreas Boas ■ Áreas Neutras ■ Áreas Ruins ■ Áreas Críticas (reparos urgentes)

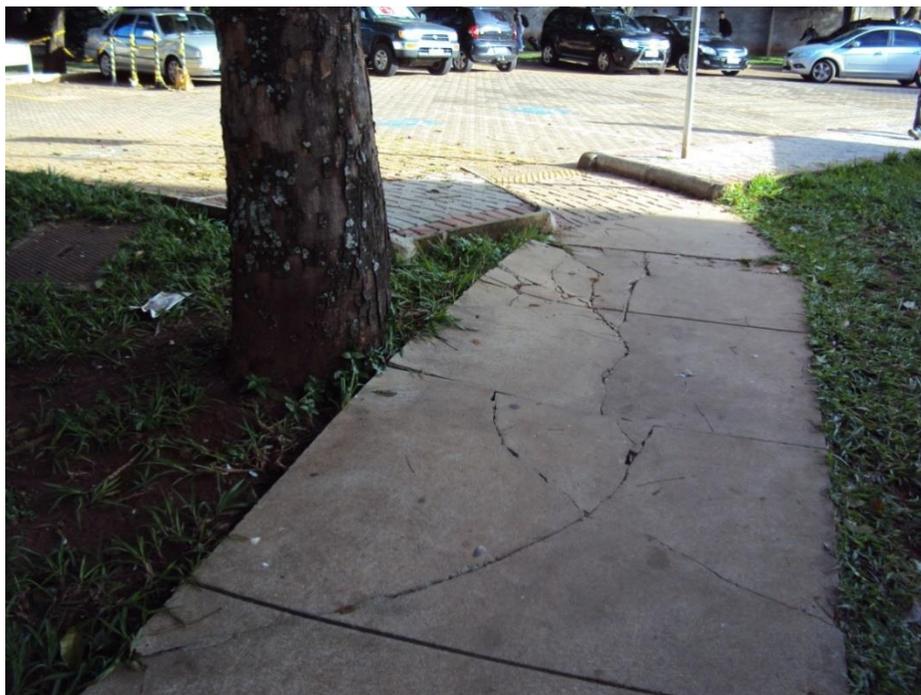
No interior do campus, notamos má qualidade da calçada em alguns pontos, sendo parte por deterioração e falta de manutenção e parte por erro na construção ou projeto:

Figura 4 – Calçada danificada por raízes da árvore. Acesso ao ICMC.

Para a melhora da mobilidade de pedestres, é proposto o conserto dos trechos críticos das calçadas, e a sua inserção onde não existem. Na questão de conforto, é proposto o plantio de mudas onde há carência de sombreamento e a colocação de pergolados ou abrigos que protejam do sol até o crescimento desta vegetação. Na questão da segurança, indica-se a troca das lâmpadas, para o tipo e intensidade de iluminação adequada ao trajeto de pedestres, com o uso de sensores que acenderiam os postes do caminho ao identificar um movimento de pedestre, com o intuito de economia de energia. Felizmente tem-se notícia de que o projeto das trocas de lâmpadas do campus já foi aprovado.

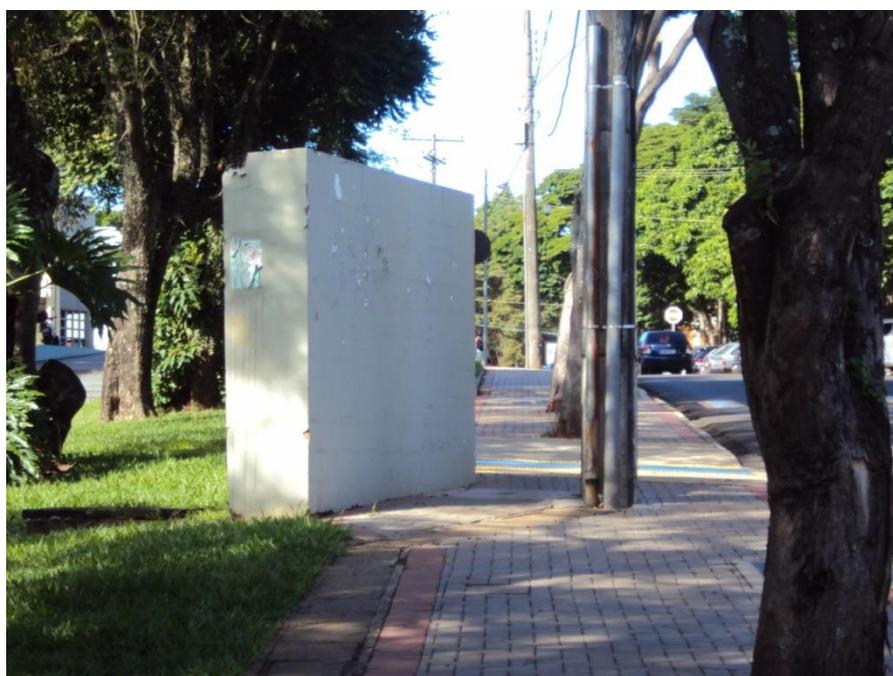
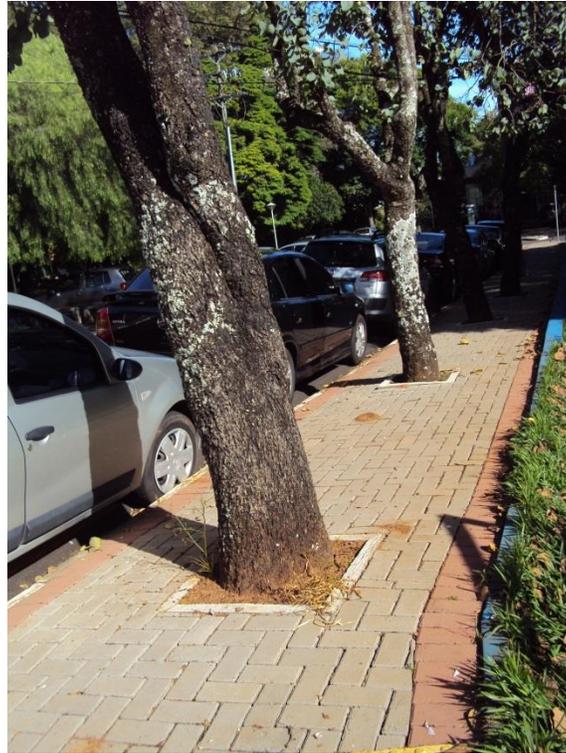
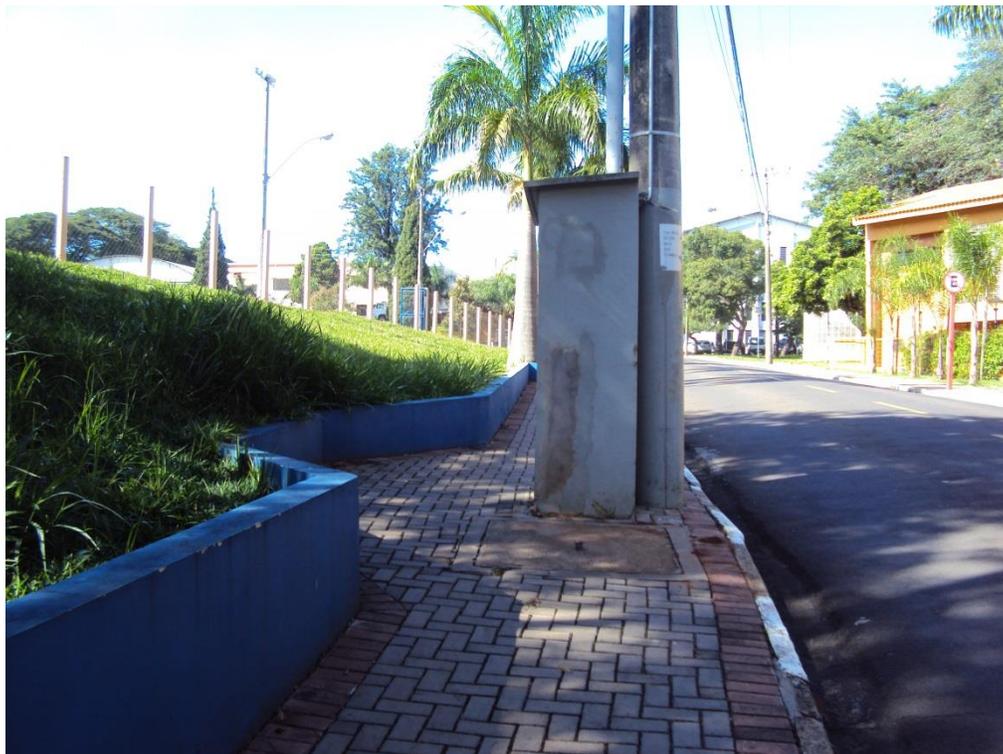
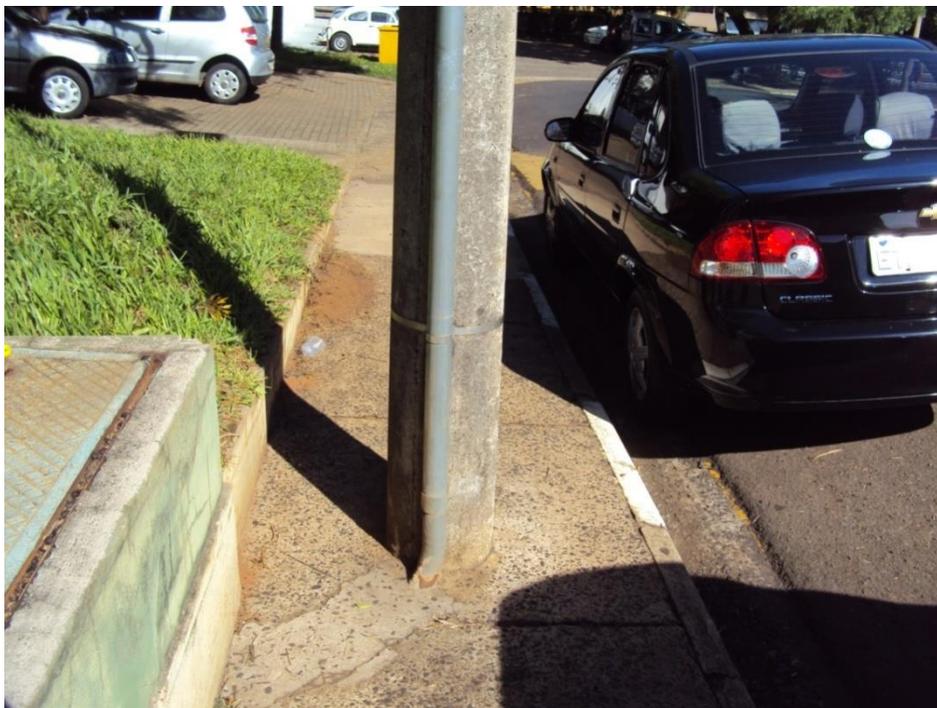
Figuras 5, 6, 7 e 8 – Mau posicionamento dos itens, atrapalhando a passagem. Acesso ao IAU e ao campo de futebol.

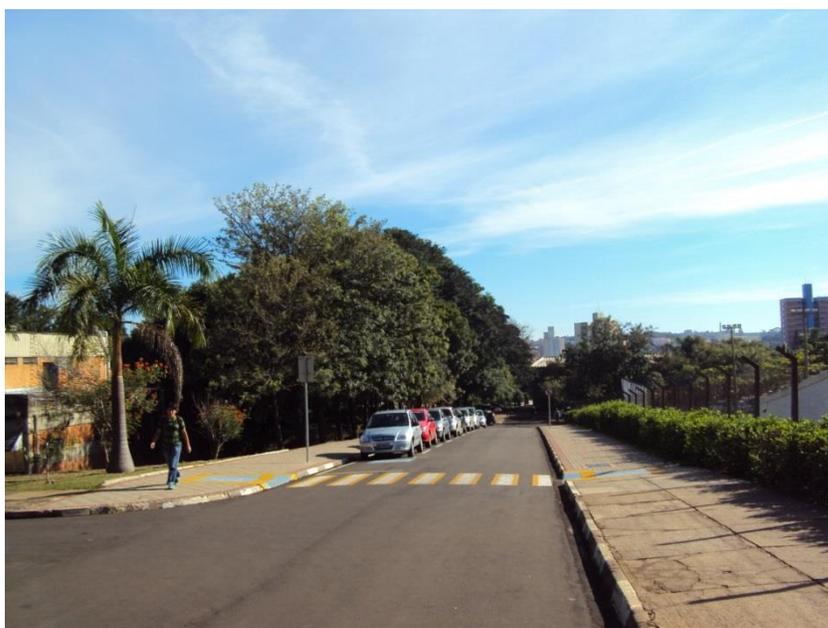
A falta de árvores para o sombreamento de determinados trechos torna desconfortável a caminhada durante o dia (levando em conta o clima de São Carlos):

Figura 9 – Falta de sombreamento adequado. Percurso IQSC/Prefeitura – CAASO/Bandeirão.

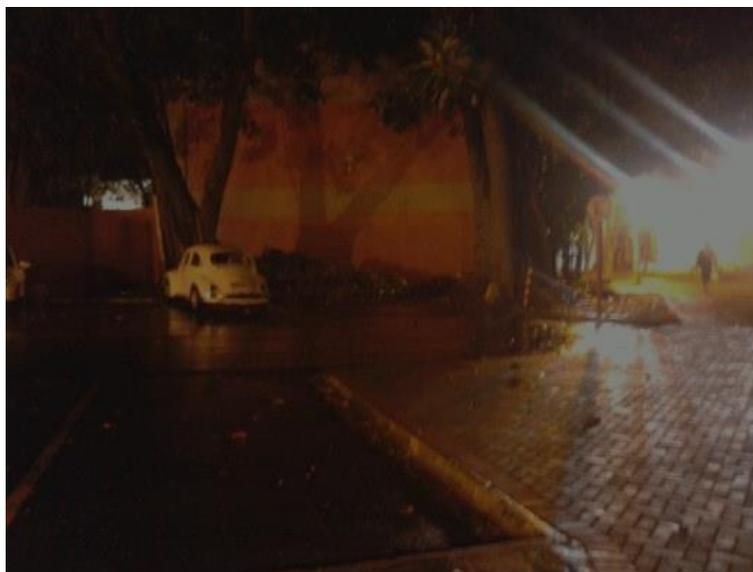
Há deficiência na iluminação durante a noite, com alguns trechos onde a mesma é inexistente. Entretanto, na maioria do percurso havia boa quantidade de luminárias, porém com intensidade insuficiente:

Figura 10 – Iluminação. Estacionamento Biblioteca EESC.

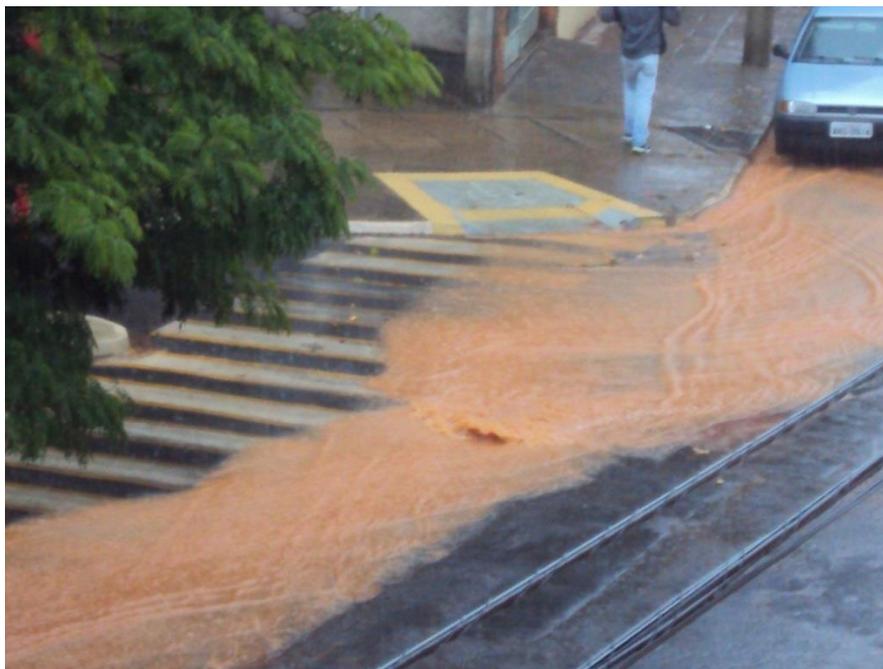
Há deficiência na coleta de água das chuvas, pois em dias de alta pluviosidade a água fica empoçada em vários locais, e em alguns a situação chega a ser crítica, como em uma das portarias onde a água corre alta e forte, impossibilitando a passagem de pedestres naquele local:

Figura 11 – Empoçamento em dias de chuva. Portaria do ICMC.

É importante a execução de obras de drenagem nos locais de acúmulo de água em dias de chuva. Outra indicação é um estudo detalhado da eficiência das portarias e a possibilidade da abertura de novos acessos para pedestres, levando em conta tanto parâmetros técnicos de transporte, de conforto e de acessibilidade, mas também parâmetros econômicos quanto à viabilidade de criar novas portarias, em relação à contratação de funcionários instauração ou não de sistemas de controle de acesso.

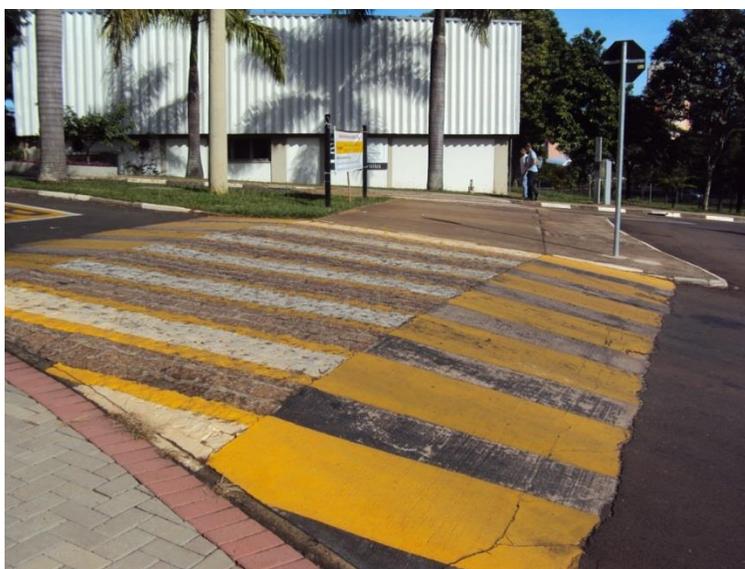
Alguns itens foram avaliados positivamente, como sinalização, vendo que os motoristas dão preferência aos pedestres; a sinalização é suficiente; e há a preocupação com acessibilidade, ao menos onde não existem problemas na pavimentação. Porém, indica-se a necessidade de intensificar a sinalização com relação aos caminhos e à localização de pontos de interesse.

Figura 12 – Travessia, faixa de pedestres elevada. Portaria principal.

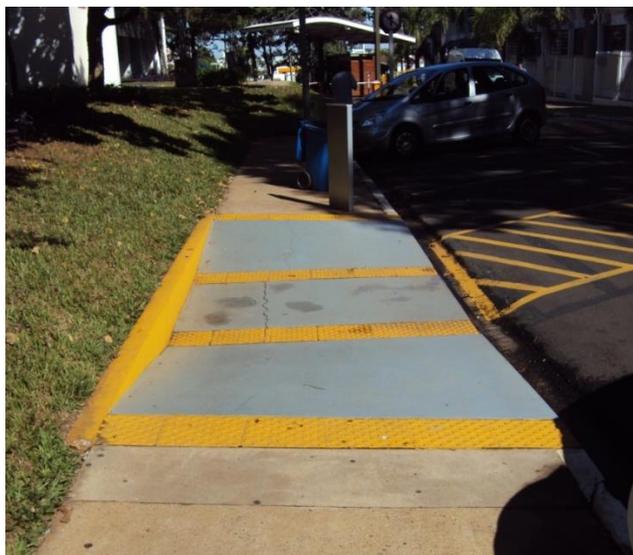
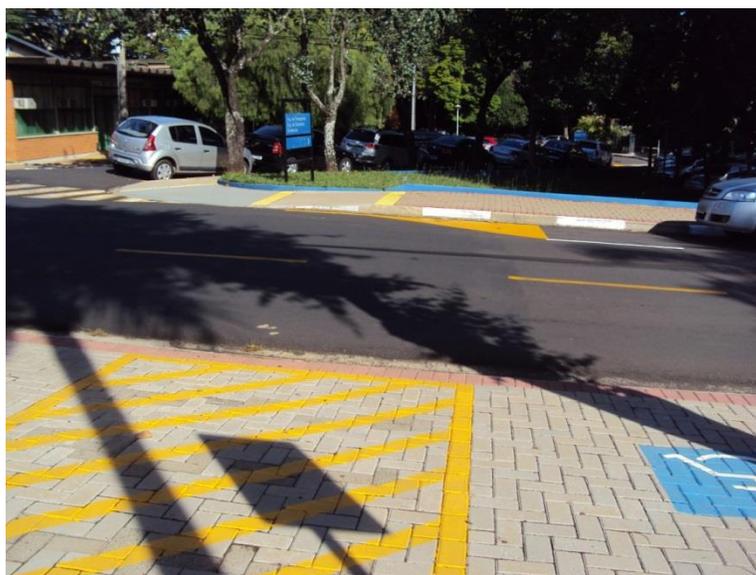
Figuras 13 e 14–Sinalização e acessibilidade. Acesso ao departamento de estruturas e portaria da Física.

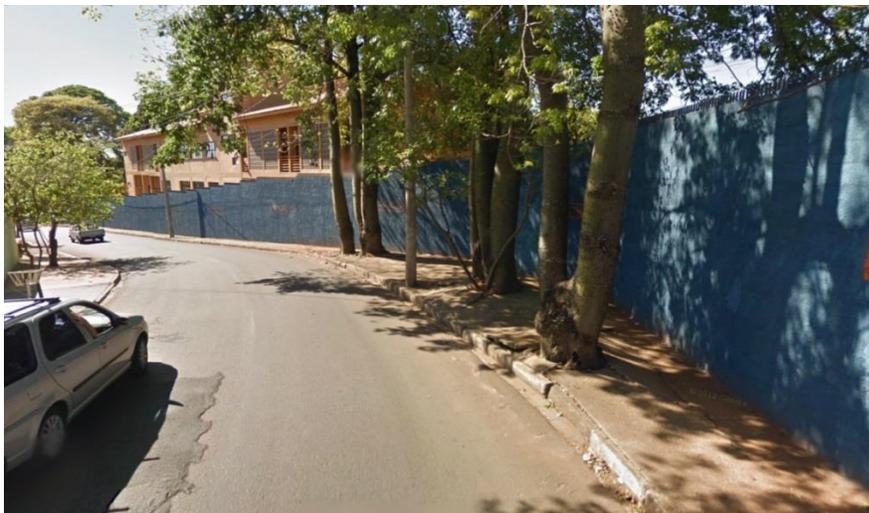
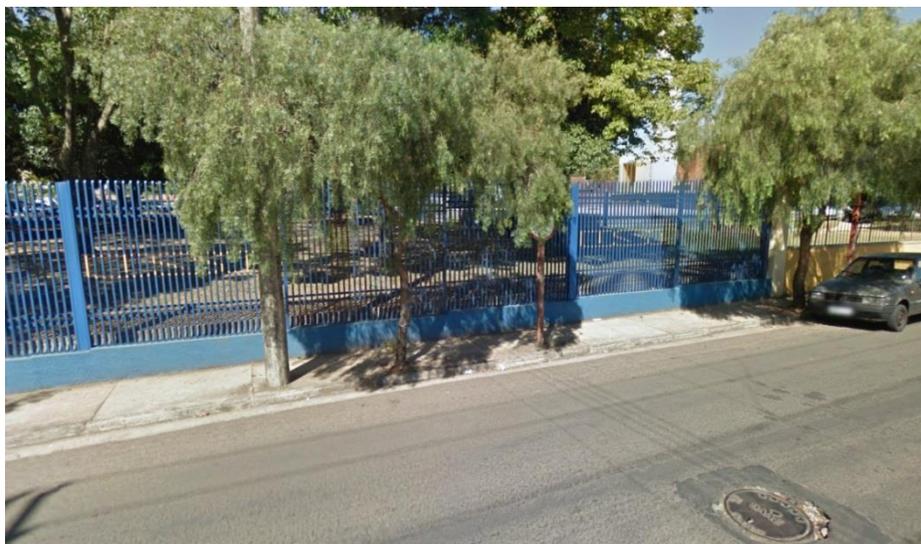
Em relação à acessibilidade reaparece a questão de barreiras físicas:

Figuras 15 e 16 – Posicionamento ruim das árvores, que atrapalham a passagem.
Avenida Miguel Petroni.

Para o entorno, além deste modelo de mudanças, ainda é preciso melhorar muito a sinalização, a acessibilidade e o policiamento, e em particular a sensibilização dos motoristas quanto à preferência do pedestre nas travessias.

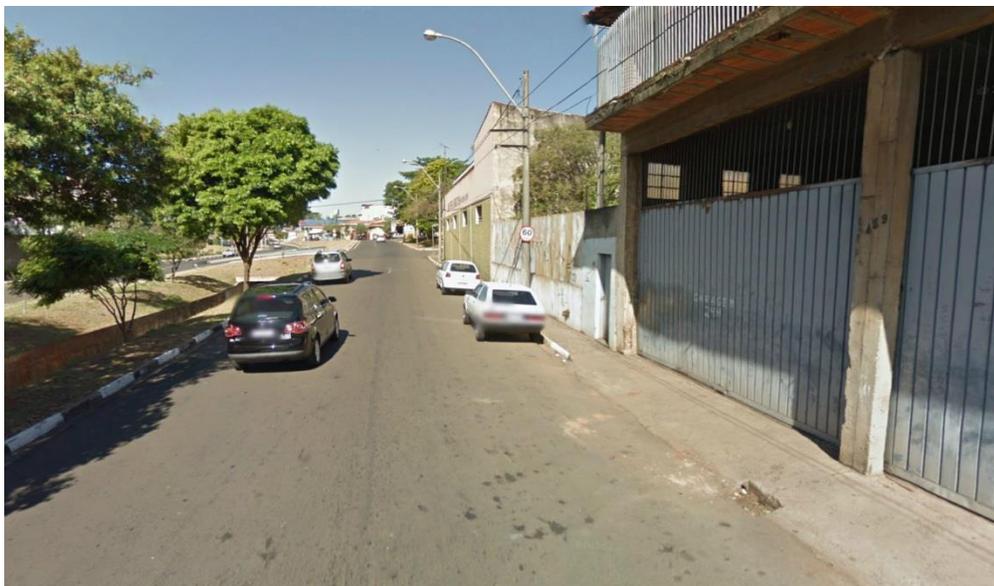
Figura 17 – Inexistência de calçada. Avenida Trabalhador São Carlense.

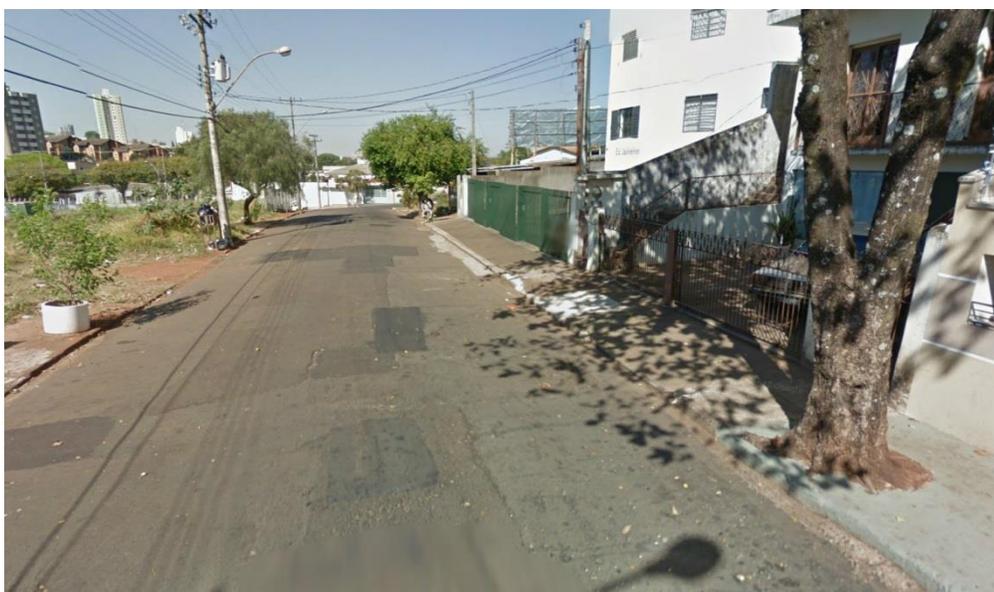
Figura 18 - Mau posicionamento de árvore à direita e inexistência de calçada à esquerda. Rua Luiz Saia.

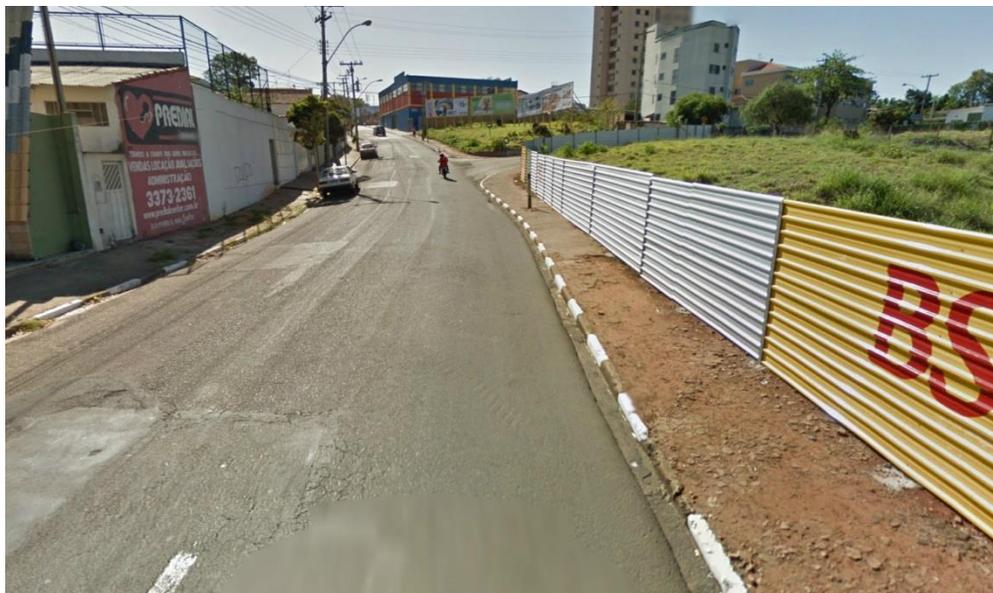
Figura 19 - Falta de pavimentação. Avenida Miguel Petroni

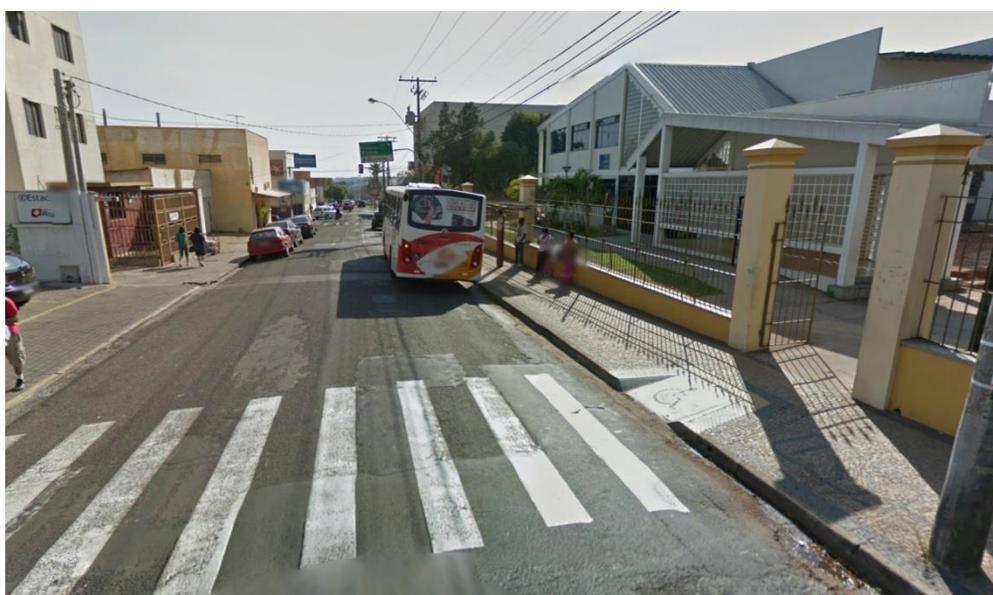
Figura 20 – Faixa de pedestres pouco útil quando em horário de muito trânsito. Avenida Dr. Carlos Botelho.

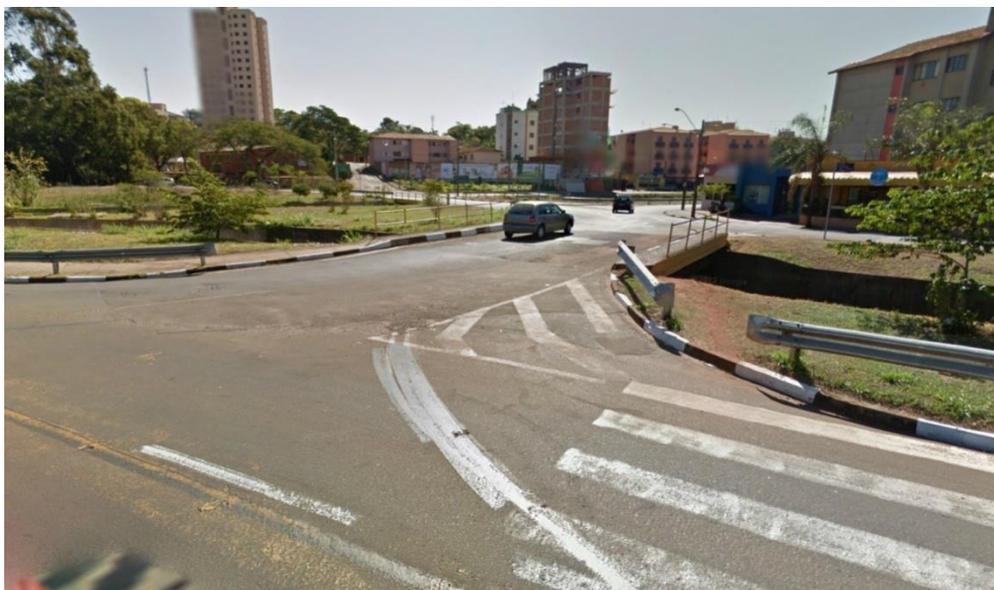
Figura 21 – Rotatória, carros em alta velocidade, calçadas muito estreitas e passagem difícil para pedestres. Avenida Francisco Pereira Lopes.

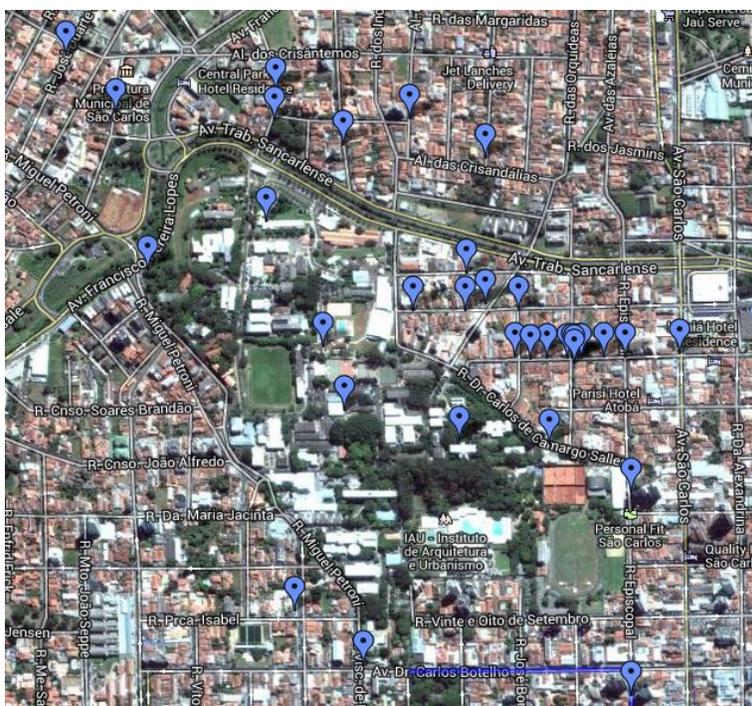
- Mapas digitais interativos que permitem aos usuários do campus indicar problemas, como por exemplo: 'Mapa de Iluminação'- um mapa do campus com a localização de todas as lâmpadas, onde todos podem indicar aquelas que estiverem queimadas; 'Mapa de áreas de insegurança' – um mapa do campus onde todos podem marcar o local e dar informações sobre o roubo/violência ocorrido, entre outros mapas temáticos. Esses dados farão com que a prefeitura do campus esteja ciente dos problemas e tome providências para resolvê-los. Tanto os mapas quanto o manual digital ficam disponíveis no site da USP de São Carlos para facilidade de acesso. Um modelo desses mapas já existente é mapa informal que trata das áreas de insegurança no campus e ao redor dele, e é acessado principalmente por estudantes que compartilham informações sobre os problemas ocorridos, mas não é documento oficial e seu compartilhamento faz-se apenas por meio das redes sociais.

Figura 22 – Mapa existente dos assaltos no campus da USP e arredores.
