Estudo de Caso – MASP

Museu de Arte de São Paulo

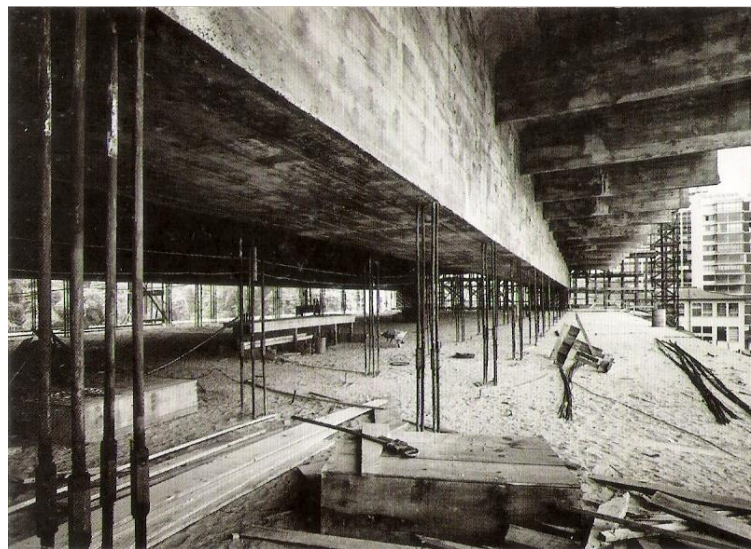
Detalhe esquemático do aparelho de apoio móvel

Laje nervurada na cota 8,40 m suspensa por tirantes

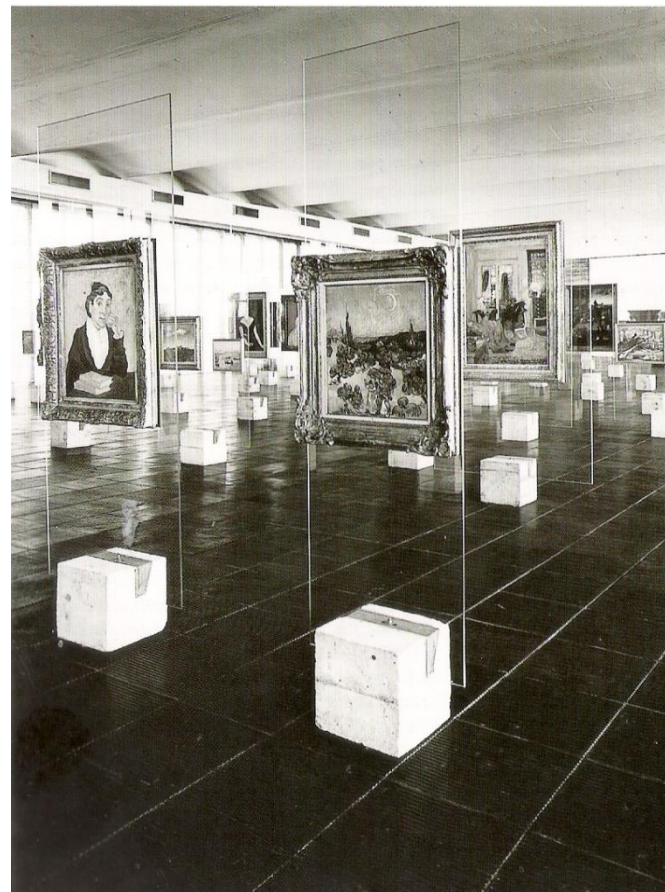
Laje nervurada principal na cota 14,50 m
Nervuras com 1,50m transversais
com 0,40m longitudinais

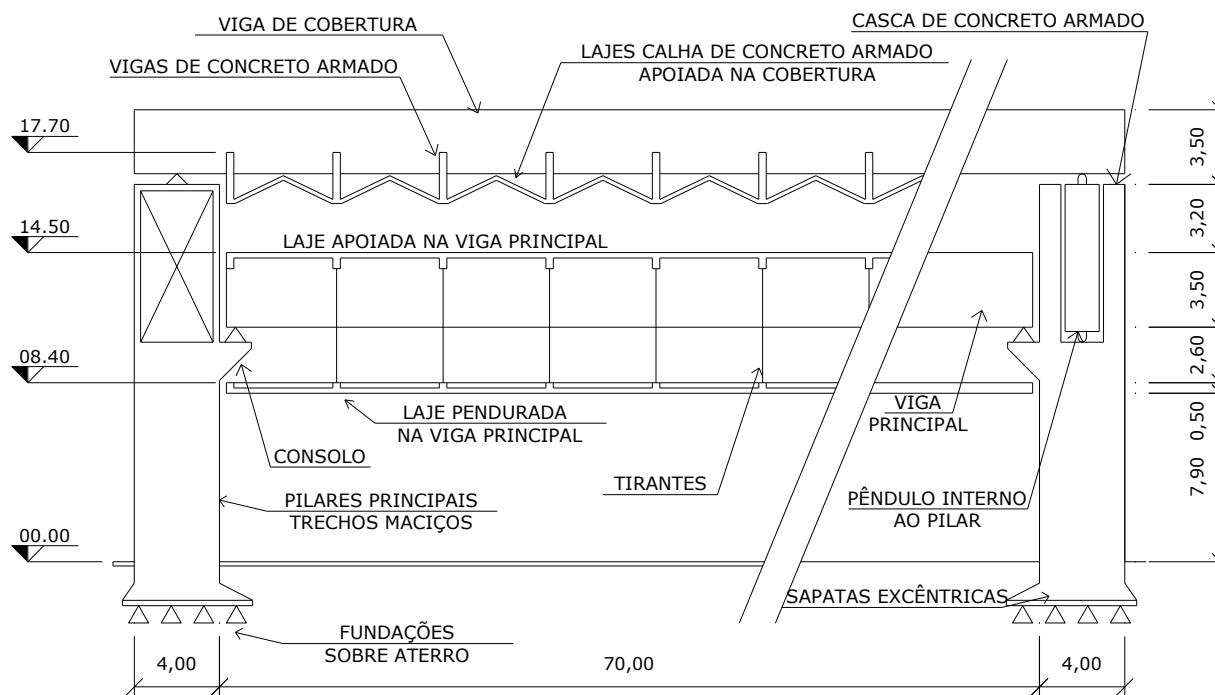
Desenho esquemático do edifício do museu: elementos estruturais e suas ligações

O edifício do museu tem 70m de vão livre, 30m de largura com 5m de balanço de cada lado e 8m de altura livre em relação ao belvedere.

Sua estrutura, que é praticamente o próprio edifício, é constituída de dois pórticos isostáticos com 2 pilares e 2 vigas cada um deles e lajes suportadas por esses pórticos.

Os pilares com trechos maciços e vazados, têm seção transversal com medidas externas de 4,0 x 2,5 m e se apóiam em fundação direta em sapatas.

As vigas são vazadas e têm 3,5m de altura por 2,5m de largura na sua parte externa e dimensões variáveis na parte interna, para abrigar os cabos de protensão.

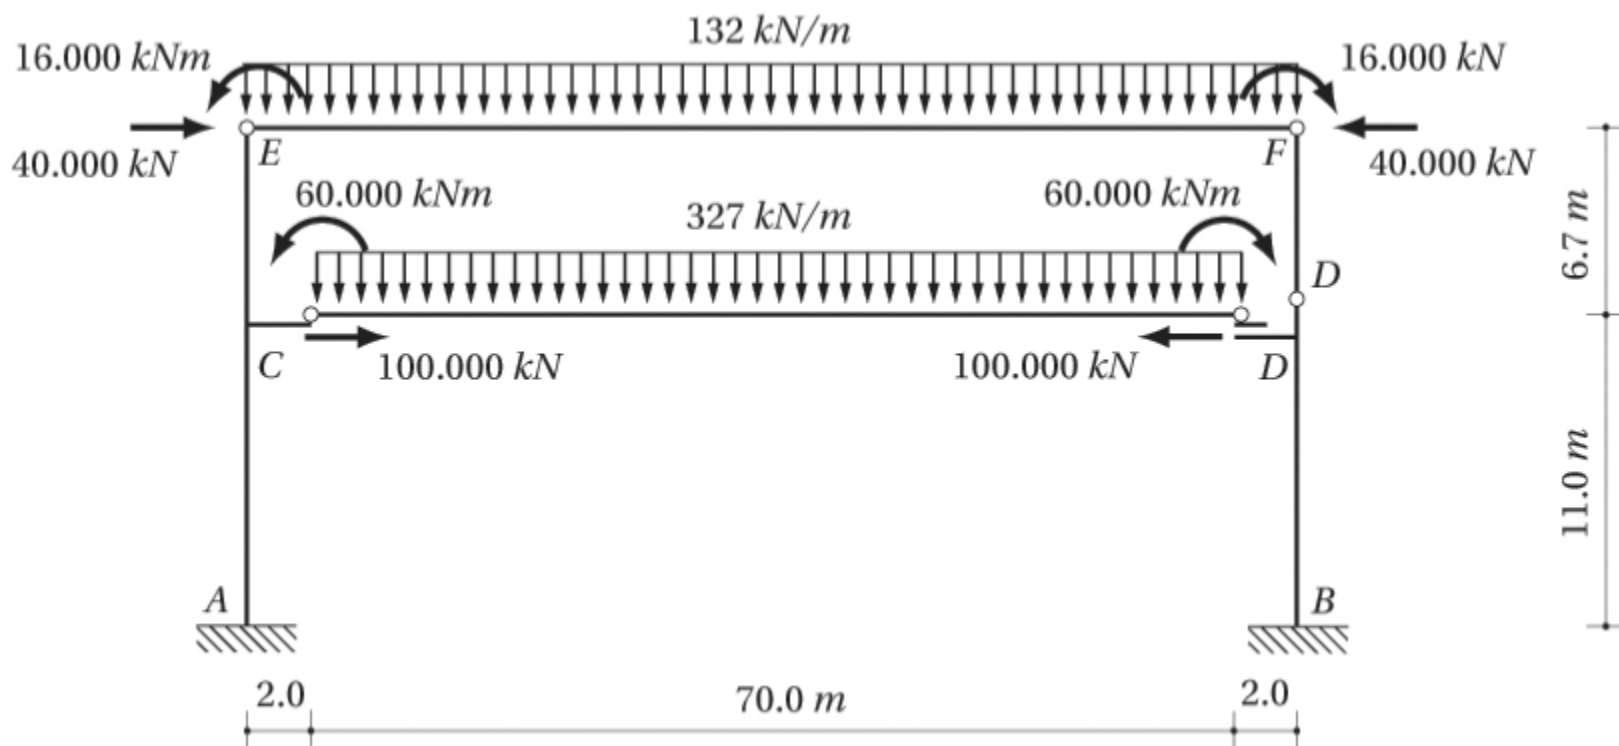
Análise do pórtico isostático

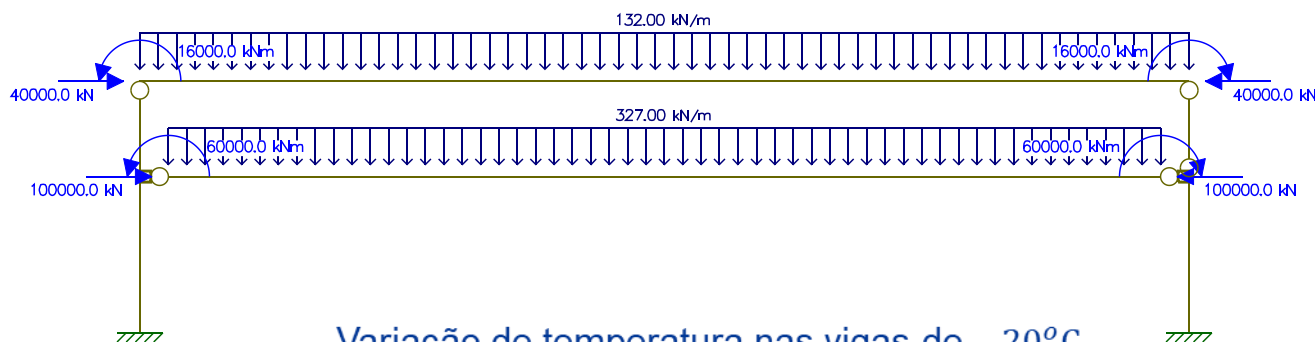
Simulação 2: Análise do pórtico plano hiperestático

do cálculo da flecha no meio da viga principal e
do deslocamento horizontal no ponto F

Variação de temperatura nas vigas de -20°C
Retração do concreto $\varepsilon_{ret} = -0,25 \text{ } \circ/\text{ } \circ\text{ } \circ$
