SCHEDE D'ANALISI

AVENIDA SÃO JOÃO: UN RILIEVO URBANO NEL CENTRO STORICO DI SÃO PAULO, BRASILE.
Laureande: Chiara Alessi, Anastasia Cottini | Relatore: Prof. Stefano Bertocci

UNIVERSITÀ
DEGLI STUDI
FIRENZE
DIDA
DIPARTIMENTO DI
ARCHITETTURA

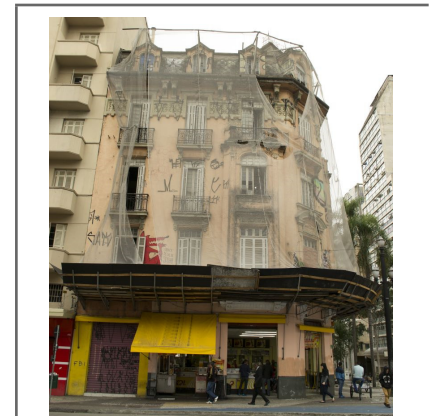
vista sinistra

L'edificio appare intercluso in angolo, fra due edifici di altezza maggiore. Presenta cinque piani fuori terra, di cui l'ultimo è il tetto mansardato alla francese, con abbaini. La facciata è scandita dalla presenza di quattro avancorpi sul lato di Av. São João e di uno solo sul lato di Largo do Paissandú. Le aperture in facciata si ripetono secondo quattro moduli costanti, ad eccezione del piano terra, che presenta ingressi commerciali con aperture riadattate rispetto all'originale. Vi è un unico portale di accesso alle residenze dei piani superiori che conserva l'aspetto originale.

Al momento del rilievo si segnala la presenza di lavori in corso sulla facciata, per i quali è necessaria la presenza di alcune strutture aggiuntive in legno e di un telo che ricopre i piani 1°-2°-3°-4°.

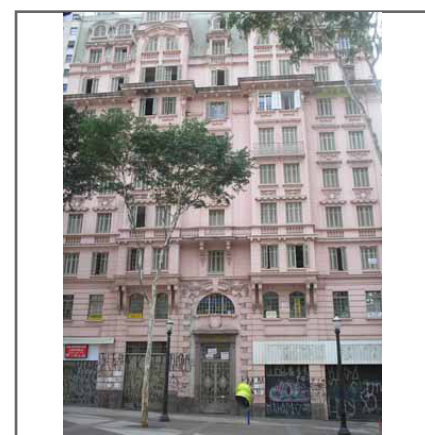
vista frontale

L'edificio, di forma regolare, è in stile coloniale. E' scandito da 3 assi verticali alternate da due avancorpi presentanti aperture diverse dal resto della facciata.

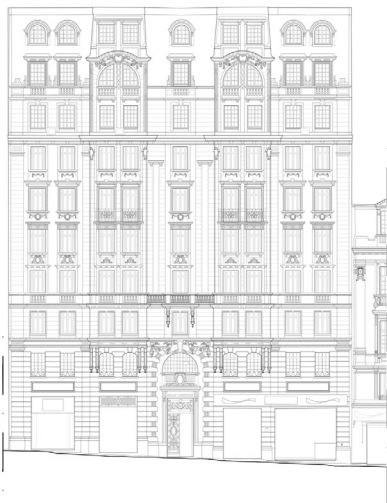
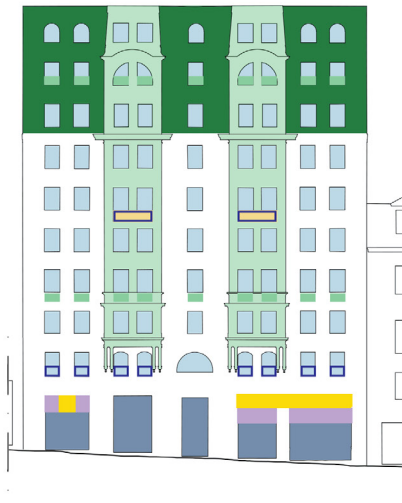
<input checked="" type="checkbox"/> Porta	5	<input type="checkbox"/> Vetrina		<input checked="" type="checkbox"/> Ringhiera	10	<input type="checkbox"/> Altro	
<input checked="" type="checkbox"/> Finestra	81	<input type="checkbox"/> Terrazzo		<input type="checkbox"/> Pensilina			
<input checked="" type="checkbox"/> Balcone	3	<input checked="" type="checkbox"/> Abbaino	18	<input checked="" type="checkbox"/> Tenda	3		
<input checked="" type="checkbox"/> Avancorpo	2	<input checked="" type="checkbox"/> Balaustra	20	<input checked="" type="checkbox"/> Insegna	2

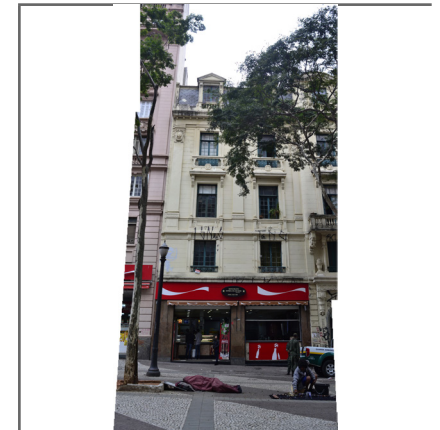
vista frontale

L'edificio, di forma regolare, presenta in facciata tre assi verticali finestrati: in corrispondenza di ogni asse è presente un abbaino. L'asse verticale a destra è differenziato dagli altri due dalla presenza di un avancorpo, con elementi decorativi diversi dal resto della facciata. L'intero edificio è in stile coloniale, tripartito verticalmente: il basamento è rivestito con lastre marmoree e presenta l'insegna dell'attività commerciale, la copertura è della tipologia alla francese.

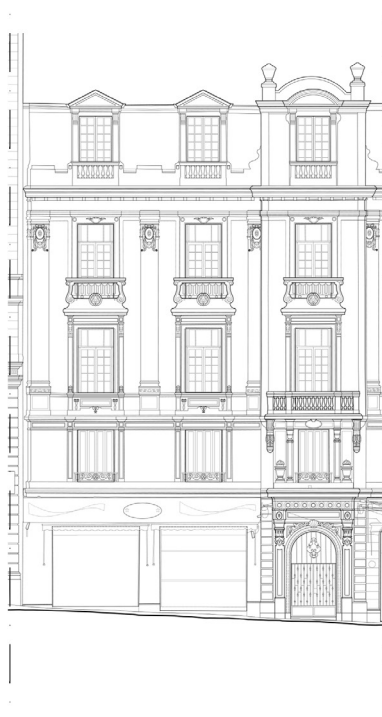
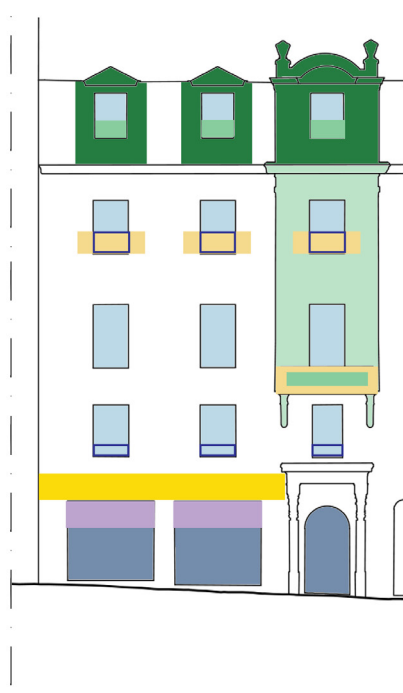
<input checked="" type="checkbox"/> Porta 3	<input type="checkbox"/> Vetrina	<input checked="" type="checkbox"/> Ringhiera 6	<input type="checkbox"/> Altro
<input checked="" type="checkbox"/> Finestra 12	<input type="checkbox"/> Terrazzo	<input type="checkbox"/> Pensilina	
<input checked="" type="checkbox"/> Balcone 4	<input checked="" type="checkbox"/> Abbaino 3	<input checked="" type="checkbox"/> Tenda 2	
<input checked="" type="checkbox"/> Avancorpo 1	<input checked="" type="checkbox"/> Balastra 4	<input checked="" type="checkbox"/> Insegna 1

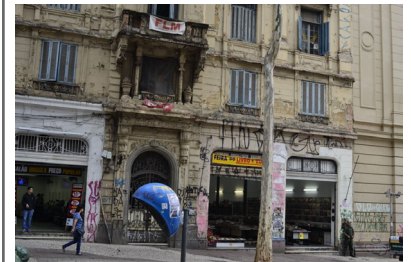
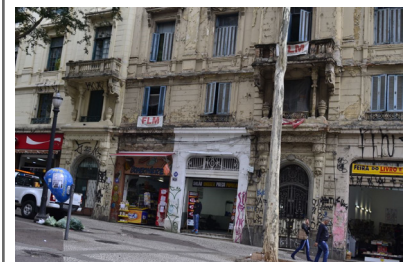
L'edificio, in stile coloniale, è suddiviso in facciata da 5 assi verticali finestrati: l'asse centrale è contraddistinto dal resto per la presenza di un avancorpo, decorato in maniera differente rispetto al resto della facciata.

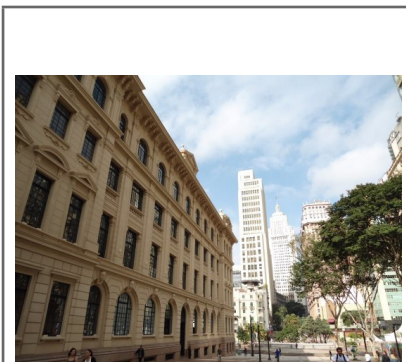
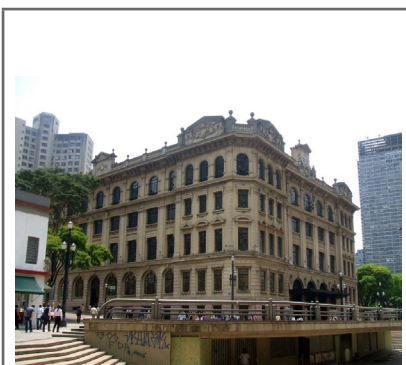
L'edificio è in stile coloniale: si presenta come un blocco omogeneo, ad angolo con Praça Pedro Lessa. Si presenta tripartito verticalmente: la base presenta aperture con archi a tutto sesto, ad eccezione degli ultimi tre assi finestrati di destra e di sinistra, che presentano aperture rettangolari. Nel coronamento sono presenti tre grandi timpani decorati, affiancati da una balaustra continua. La parte centrale dell'edificio è ritmata da lesene che si alternano dopo ogni apertura, ad eccezione degli ultimi tre assi finestrati di destra e di sinistra.

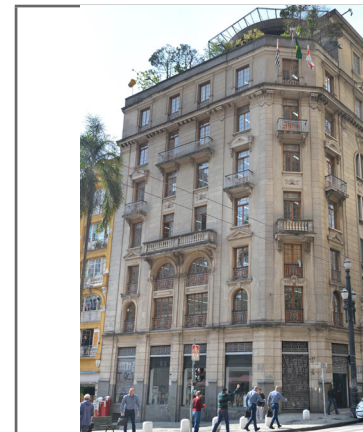
vista destra

L'edificio appare intercluso in angolo, fra due edifici di altezza minore. Presenta sette piani fuori terra e sulla copertura calpestabile è presente un eliporto. La facciata, composta da dieci assi verticali, è scandita dalla presenza di un modulo che si ripete due volte sul lato di Av. São João ed una sul lato di Rua Libero Badaró ed un altro che si ripete due volte su quest'ultimo lato; sul lato di Rua Libero Badaró, inoltre, l'asse corrispondente al portale principale presenta otto piani fuori terra ed è evidenziato rispetto al resto della facciata dalla presenza delle grandi trifore con telaio in metallo; I moduli dei restanti assi verticali si ripetono solo una volta.

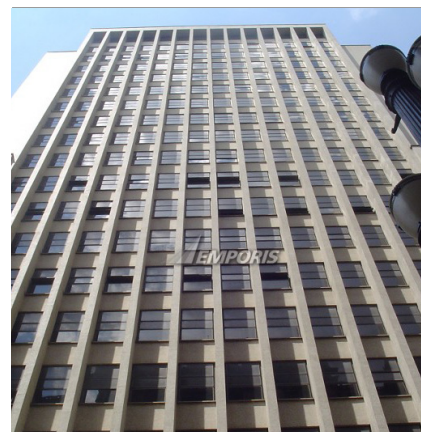
vista frontale

L'edificio è un grattacielo con sviluppo a Set Back. Presenta un basamento in pietra naturale con finestrone protetti da grate in ferro, in stile Art Deco. Il portale nella Avenida São Joao presenta una cornice in lastre di marmo scuro, con l'incisione "Banco do Brasil". Il resto delle aperture in facciata mantiene un andamento regolare, con finestre che si ripetono distribuite su 14 colonne per il primo gradone e 10 per il secondo.

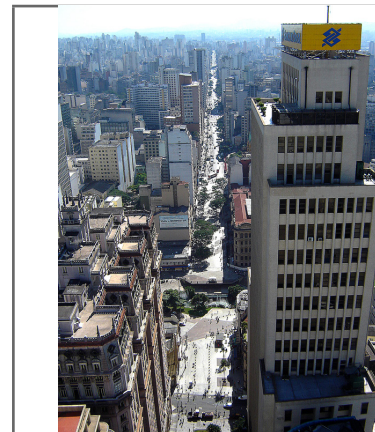
vista destra

Le grate hanno scopo sia difensivo che decorativo e sono presenti al piano terra ed al primo piano.

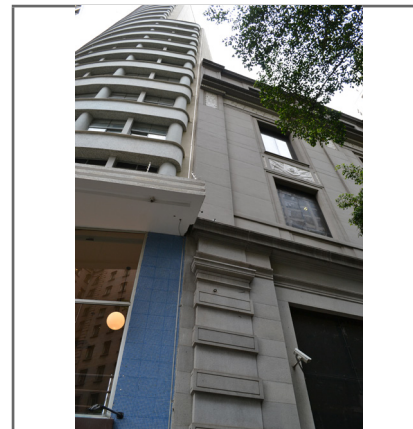
vista destra

L'edificio è un grattacielo con distribuzione curva in angolo. Presenta un basamento con 5 pilastri a sezione ellittica, rivestiti in piastrelle azzurre, che scandiscono le 6 grandi aperture. In corrispondenza di ogni apertura del piano terra, sono presenti vetrine a tutt'altezza. Il corpo principale è distribuito in due blocchi a gradoni, ed ogni piano è scandito da un marcadavanzale continuo, anch'esso rivestito in piastrelle grigie. Ogni finestra è scandita alternativamente da un pilastro a sezione quadrata ed un pilastro a sezione ellittica.

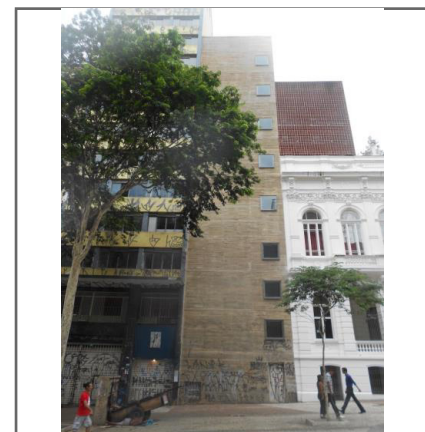
vista frontale

L'edificio, in stile brutalista, è parte di un complesso architettonico/culturale chiamato Praça das Artes. L'intera facciata di questa torre è in cemento armato grezzo a vista, privo di elementi decorativi. Le uniche forature presenti sono le 8 finestre quadrate in linea nella parte destra.

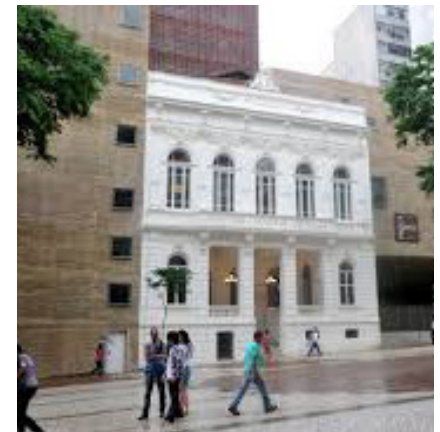
vista sinistra

L'edificio presenta una facciata eclettica, con elementi decorativi neoclassici. E' suddiviso in tre assi verticali principali; al piano terra è presente un portico d'ingresso, con una rampa di scale in corrispondenza dell'asse centrale e due balaustrate ai lati. Tutte le finestre della facciata sono con arco a tutto sesto, ad eccezione delle aperture del piano seminterrato che presentano archi a sesto ribassato. Le aperture del seminterrato, inoltre, hanno forme differenti dettate dall'inclinazione stradale. Le statue presenti sul coronamento costituiscono un'allegoria musicale.

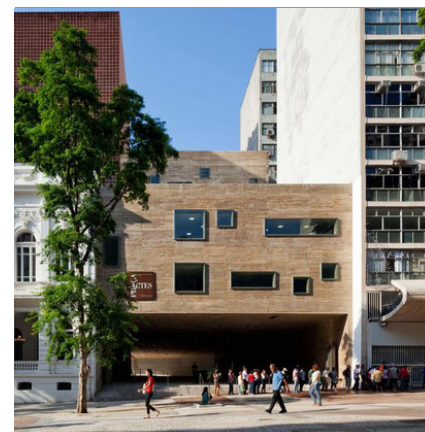
vista frontale

L'edificio, in stile brutalista, è parte di un complesso architettonico/culturale, costruito per la riqualificazione urbana del centro storico di São Paulo, chiamato Praça das Artes. L'accesso principale sul lato di Avenida São João è costituito da una galleria, percepita come spazio ricreativo comune che collega la via al resto del complesso architettonico. Ai piani superiori sono presenti aperture quadrate e rettangolari e l'intero blocco è rifinito in facciata da cemento armato grezzo faccia a vista.

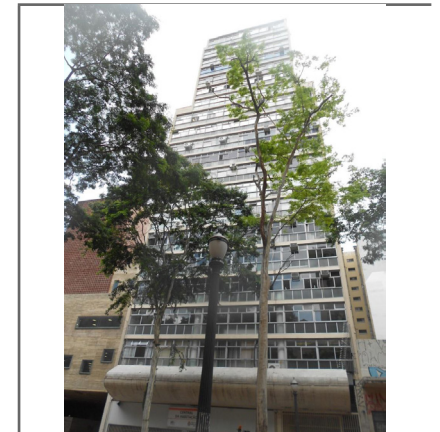
vista frontale

Il grattacielo, di Oscar Niemeyer, si presenta omogeneo, con un restringimento della larghezza del corpo principale negli ultimi sei piani ed una copertura inclinata. Alla base è presente pensilina ricurva in cemento armato a vista.

La pensilina, in cemento armato faccia a vista, presenta una forma ricurva verso il prospetto dell'edificio con sezione a C.

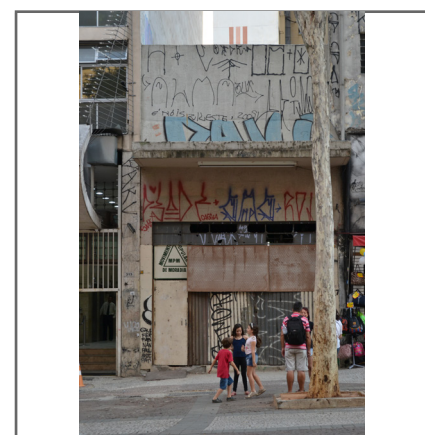
vista frontale

Numero piani	1	Altezza alla gronda	8.50 m
Numero piani interrati		Larghezza	5.35 m

<i>finitura</i>	<i>materiale</i>	<i>stato di conservazione</i>	<i>note</i>
Base	<input checked="" type="checkbox"/> pittura <input type="checkbox"/> fintobugnato <input type="checkbox"/> lastre <input type="checkbox"/> curtain wall <input type="checkbox"/> faccia a vista <input type="checkbox"/> piastrelle	<input checked="" type="checkbox"/> intonaco <input type="checkbox"/> pietra artificiale <input type="checkbox"/> pietra naturale <input type="checkbox"/> vetro <input type="checkbox"/> cemento <input type="checkbox"/> metallo	<input type="radio"/> buono <input type="radio"/> discreto <input checked="" type="radio"/> insufficiente	
Corpo principale	<input checked="" type="checkbox"/> pittura <input type="checkbox"/> fintobugnato <input type="checkbox"/> lastre <input type="checkbox"/> curtain wall <input type="checkbox"/> faccia a vista <input type="checkbox"/> piastrelle	<input checked="" type="checkbox"/> intonaco <input type="checkbox"/> pietra artificiale <input type="checkbox"/> pietra naturale <input type="checkbox"/> vetro <input type="checkbox"/> cemento <input type="checkbox"/> metallo	<input type="radio"/> buono <input type="radio"/> discreto <input checked="" type="radio"/> insufficiente

Coronamento	<input type="checkbox"/> modanato <input checked="" type="checkbox"/> liscio <input type="checkbox"/> attico	<input checked="" type="checkbox"/> intonaco <input type="checkbox"/> pietra artificiale <input type="checkbox"/> pietra naturale <input type="checkbox"/> vetro <input type="checkbox"/> cemento <input type="checkbox"/> metallo	<input type="radio"/> buono <input type="radio"/> discreto <input checked="" type="radio"/> insufficiente	
Copertura	<input type="checkbox"/> alla francese <input type="checkbox"/> a padiglione <input checked="" type="checkbox"/> piana	<input checked="" type="checkbox"/> cemento <input type="checkbox"/> cotto <input type="checkbox"/> eternit <input type="checkbox"/> metallo <input type="checkbox"/> pietra naturale <input type="checkbox"/> pietra artificiale	<input type="radio"/> buono <input type="radio"/> discreto <input checked="" type="radio"/> insufficiente

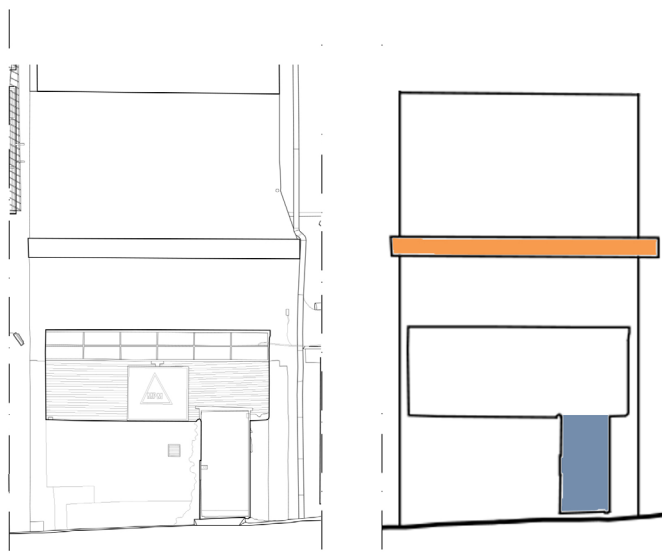
<input checked="" type="checkbox"/> Porta 1 <input type="checkbox"/> Finestra <input type="checkbox"/> Balcone <input type="checkbox"/> Avancorpo	<input type="checkbox"/> Vetrina <input type="checkbox"/> Terrazzo <input type="checkbox"/> Abbaino <input type="checkbox"/> Balastra	<input type="checkbox"/> Ringhiera <input checked="" type="checkbox"/> Pensilina 1 <input type="checkbox"/> Tenda <input type="checkbox"/> Insegna	<input type="checkbox"/> Altro
--	--	---	--------------------------------

Abbaino
	Insegna
	Porta
	Finestra
	Balcone
	Ringhiera
	Terrazzo
	Pensilina
	Tenda
	Avancorpo
	Balastra
	Vetrina

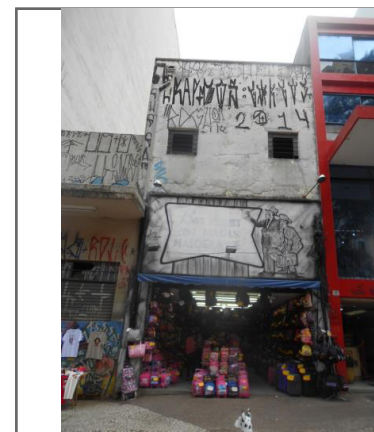
vista frontale

Numero piani	2	Altezza alla gronda	11.60 m
Numero piani interrati		Larghezza	6.10 m

<i>finitura</i>	<i>materiale</i>	<i>stato di conservazione</i>	<i>note</i>
Base	<input type="checkbox"/> pittura <input type="checkbox"/> fintobugnato <input type="checkbox"/> lastre <input type="checkbox"/> curtain wall <input checked="" type="checkbox"/> faccia a vista <input type="checkbox"/> piastrelle	<input type="checkbox"/> intonaco <input type="checkbox"/> pietra artificiale <input type="checkbox"/> pietra naturale <input type="checkbox"/> vetro <input checked="" type="checkbox"/> cemento <input type="checkbox"/> metallo	<input type="radio"/> buono <input type="radio"/> discreto <input checked="" type="radio"/> insufficiente	
Corpo principale	<input type="checkbox"/> pittura <input type="checkbox"/> fintobugnato <input type="checkbox"/> lastre <input type="checkbox"/> curtain wall <input checked="" type="checkbox"/> faccia a vista <input type="checkbox"/> piastrelle	<input type="checkbox"/> intonaco <input type="checkbox"/> pietra artificiale <input type="checkbox"/> pietra naturale <input type="checkbox"/> vetro <input checked="" type="checkbox"/> cemento <input type="checkbox"/> metallo	<input type="radio"/> buono <input type="radio"/> discreto <input checked="" type="radio"/> insufficiente

Coronamento	<input type="checkbox"/> modanato <input checked="" type="checkbox"/> liscio <input type="checkbox"/> attico	<input type="checkbox"/> intonaco <input type="checkbox"/> pietra artificiale <input type="checkbox"/> pietra naturale <input type="checkbox"/> vetro <input checked="" type="checkbox"/> cemento <input type="checkbox"/> metallo	<input type="radio"/> buono <input type="radio"/> discreto <input checked="" type="radio"/> insufficiente	
Copertura	<input type="checkbox"/> alla francese <input type="checkbox"/> a padiglione <input checked="" type="checkbox"/> piana	<input checked="" type="checkbox"/> cemento <input type="checkbox"/> cotto <input type="checkbox"/> eternit <input type="checkbox"/> metallo <input type="checkbox"/> pietra naturale <input type="checkbox"/> pietra artificiale	<input type="radio"/> buono <input type="radio"/> discreto <input checked="" type="radio"/> insufficiente

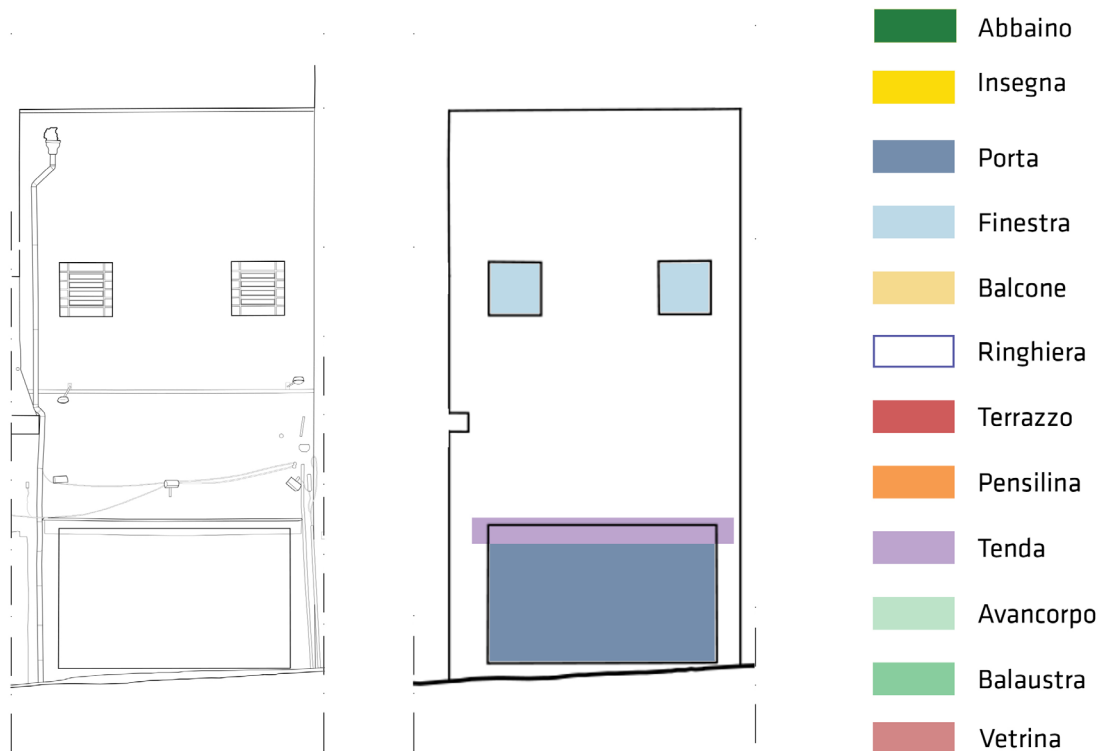
<input checked="" type="checkbox"/> Porta 1 <input checked="" type="checkbox"/> Finestra 2 <input type="checkbox"/> Balcone <input type="checkbox"/> Avancorpo	<input type="checkbox"/> Vetrina <input type="checkbox"/> Terrazzo <input type="checkbox"/> Abbaino <input type="checkbox"/> Balastra	<input type="checkbox"/> Ringhiera <input type="checkbox"/> Pensilina <input checked="" type="checkbox"/> Tenda 1 <input type="checkbox"/> Insegna	<input type="checkbox"/> Altro
---	--	---	--------------------------------

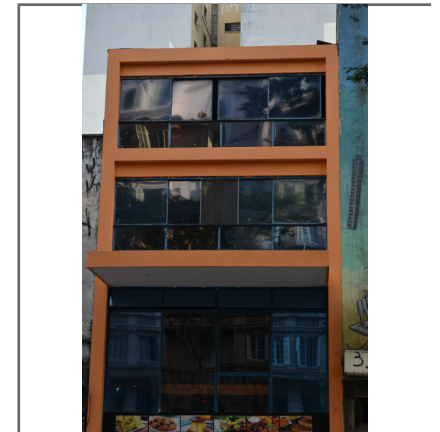
vista frontale

Numero piani	4	Altezza alla gronda	14.00 m
Numero piani interrati		Larghezza	6.50 m

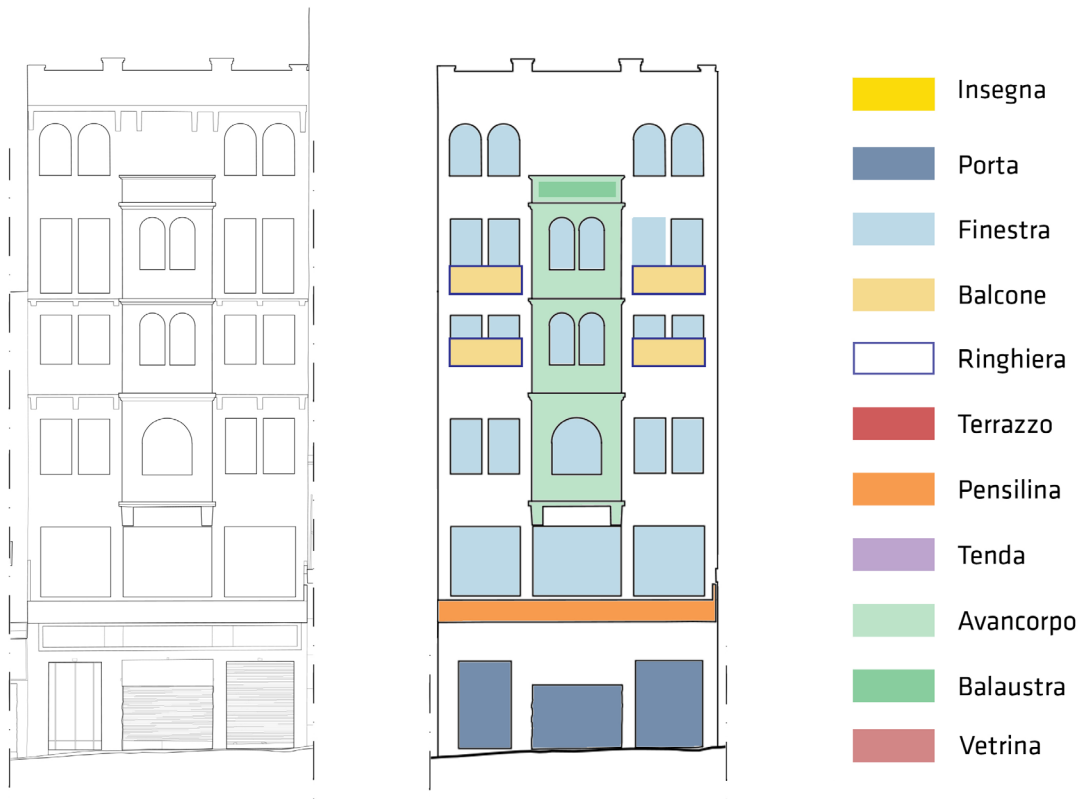
<input checked="" type="checkbox"/> Porta 3	<input type="checkbox"/> Vetrina	<input checked="" type="checkbox"/> Ringhiera 4	<input type="checkbox"/> Altro
<input checked="" type="checkbox"/> Finestra 23	<input type="checkbox"/> Terrazzo	<input checked="" type="checkbox"/> Pensilina 1	
<input checked="" type="checkbox"/> Balcone 4	<input type="checkbox"/> Abbaino	<input type="checkbox"/> Tenda	
<input checked="" type="checkbox"/> Avancorpo 1	<input checked="" type="checkbox"/> Balastra 1	<input checked="" type="checkbox"/> Insegna 1

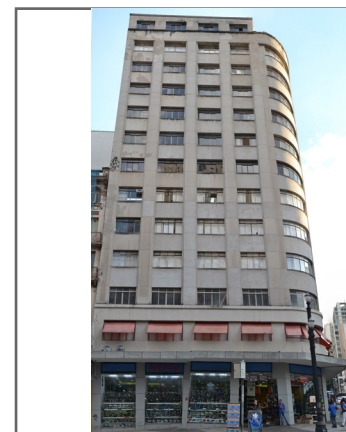
vista frontale

Numero piani	13	Altezza alla gronda	44,35 m
Numero piani interrati		Larghezza	16,70 m

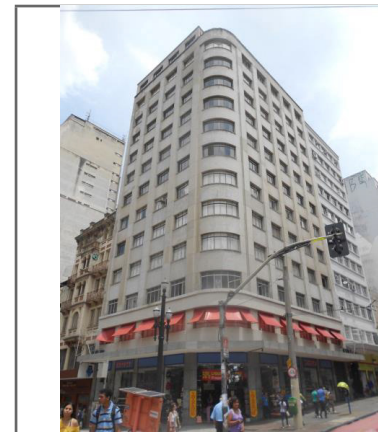
vista destra

Il grattacielo è disposto ad angolo, all'incrocio tra Avenida São João e Rua Conselheiro Crispiniano. Presenta aperture regolari che si ripetono su tutta la facciata e sull'angolo curvo.
