# MOBILIDADE PEDESTRES

NO CAMPUS I DA USP SÃO CARLOS

# **MOBILIDADE SUSTENTÁVEL**

## **Análise da mobilidade de pedestres no Campus I – USP de São Carlos**

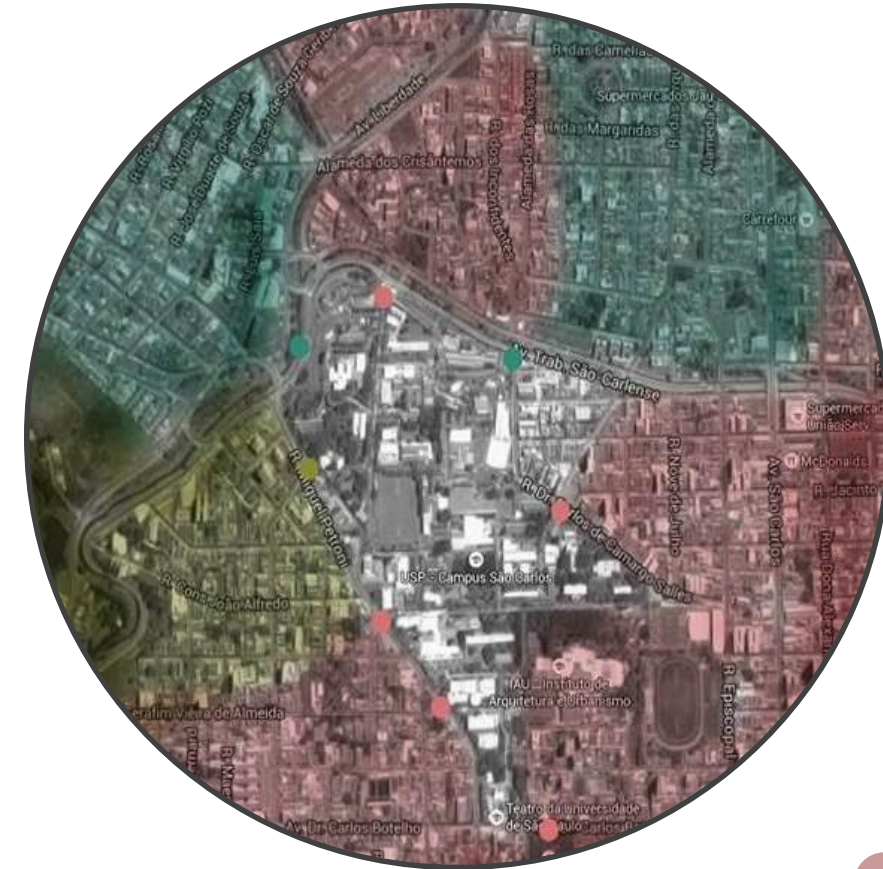
Figura 1: Mapa da região da USP indicando quais entradas atende quais regiões. Fonte: Grupo 4a

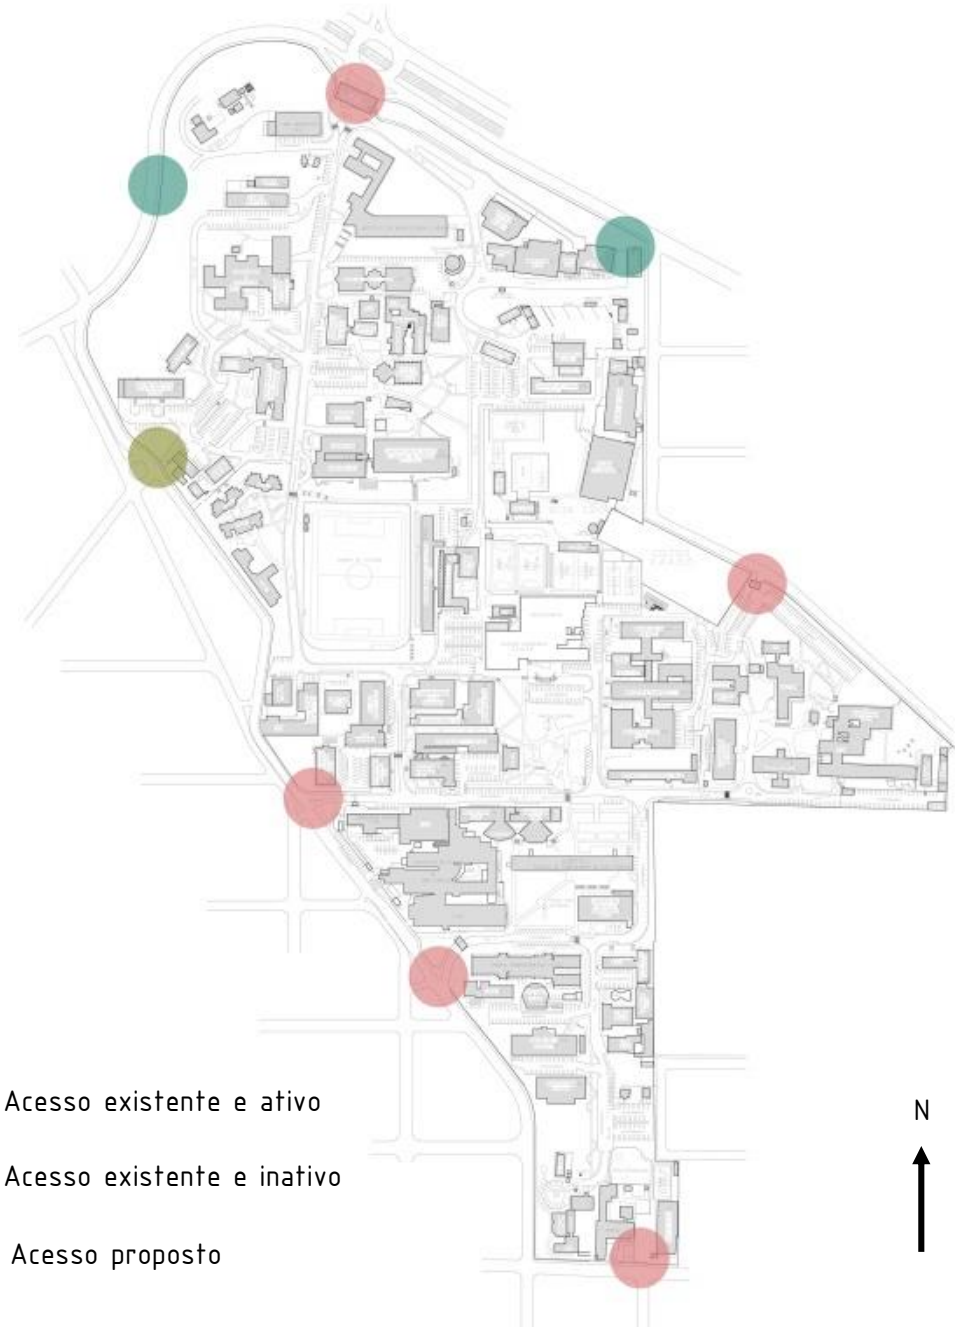
- Acesso existente e ativo
- Acesso existente e inativo
- Acesso proposto

Figura 2: Mapa do campus com indicação dos acessos. Fonte: Grupo 4a

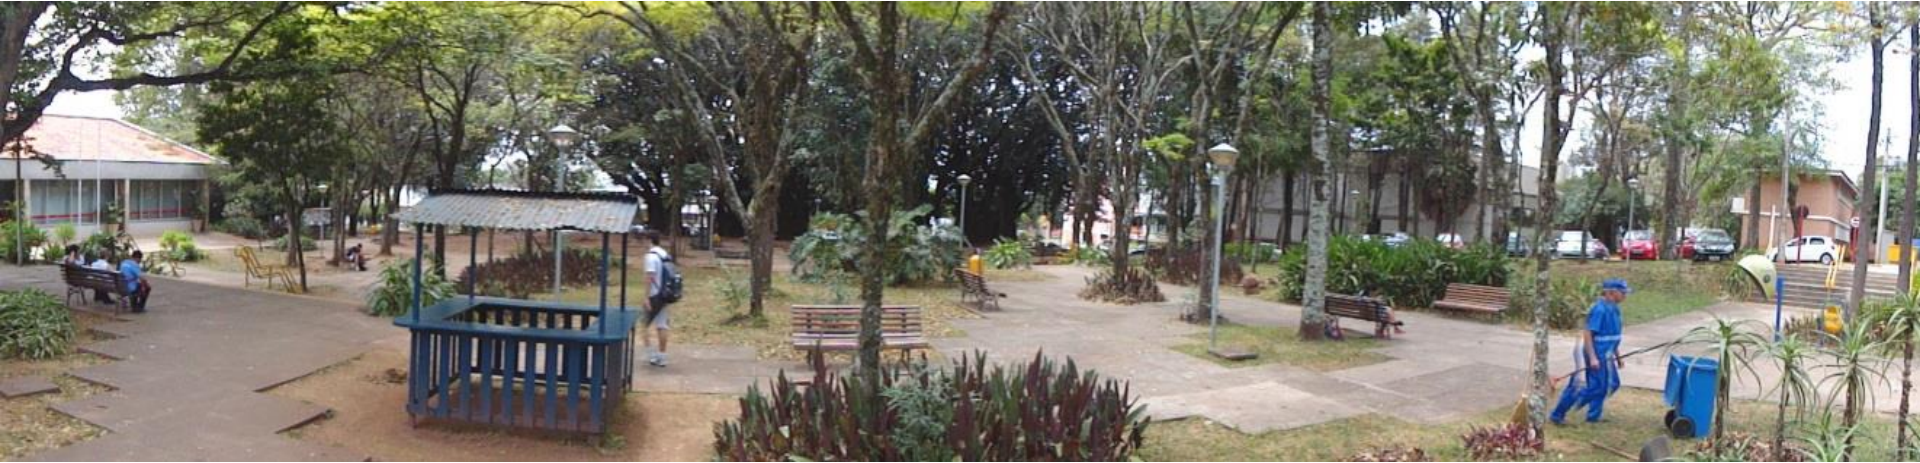
Figura 3: Praça do CAASO. Fonte: Grupo 4a

Outro ponto analisado dentro do campus que merece melhoria é a Praça do CAASO. Ali em relação à arborização está perfeito, no entanto em relação à acessibilidade para deficientes físicos há ainda muito que fazer. Todo o acesso na praça e para a praça se dá através de escadas. A intenção é substituir uma delas por uma rampa, dando acessibilidade à praça.

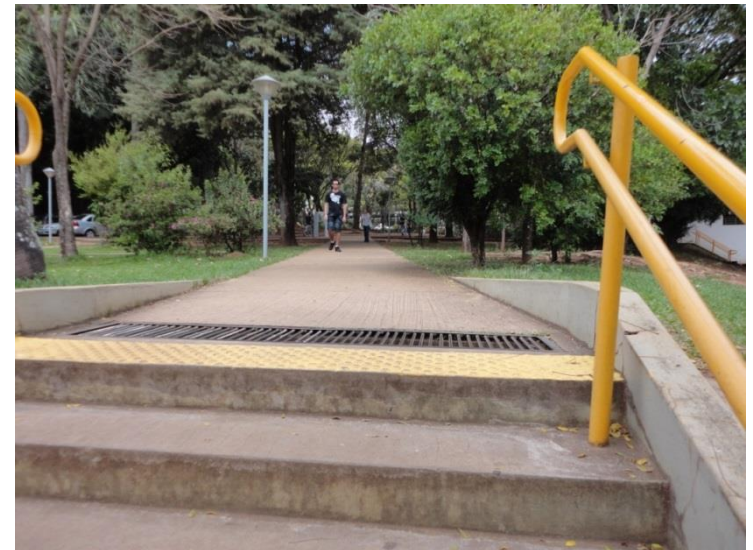
Figura 7: Acesso atual. Fonte: Grupo 4a

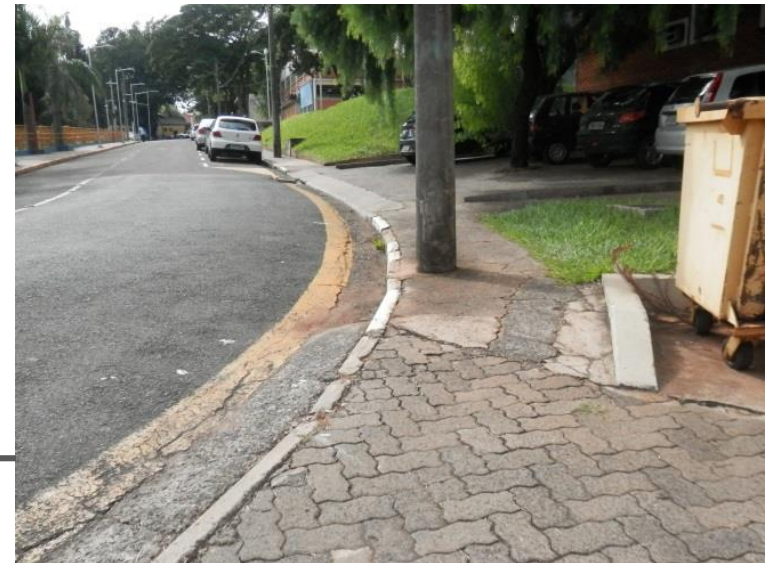
Figura 10: Ponto crítico da calçada. Fonte: Grupo 4a

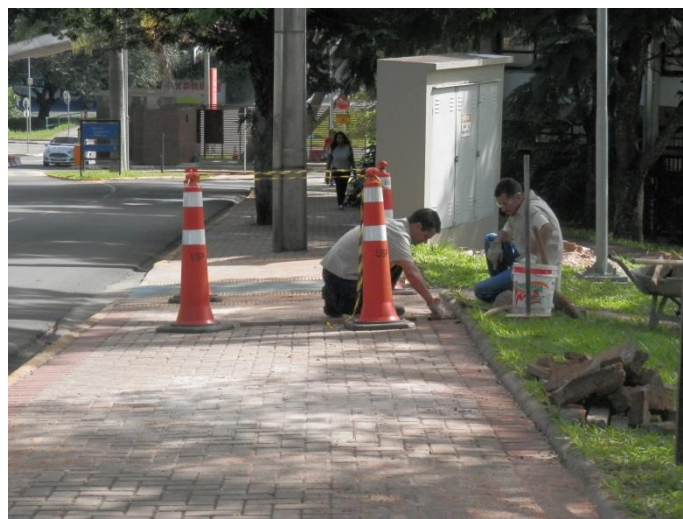
Figura 4 – A foto foi realizada em frente ao Instituto de Arquitetura e Urbanismo, e comprova que, ao menos nesta área, a manutenção de calçadas está sendo feita, e devidamente sinalizada. Fonte: Isabela Pontello. Data: 23/03/2015.

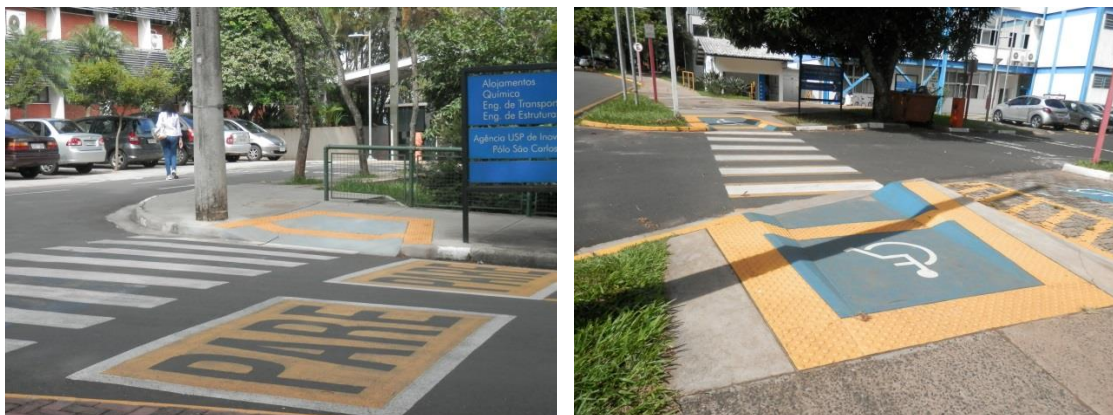
Figura 6 – Rebaixamento da calçada em pontos de travessia, sinalizados pela faixa de pedestres. Fonte: Isabela Pontello. Data: 23/03/2015.

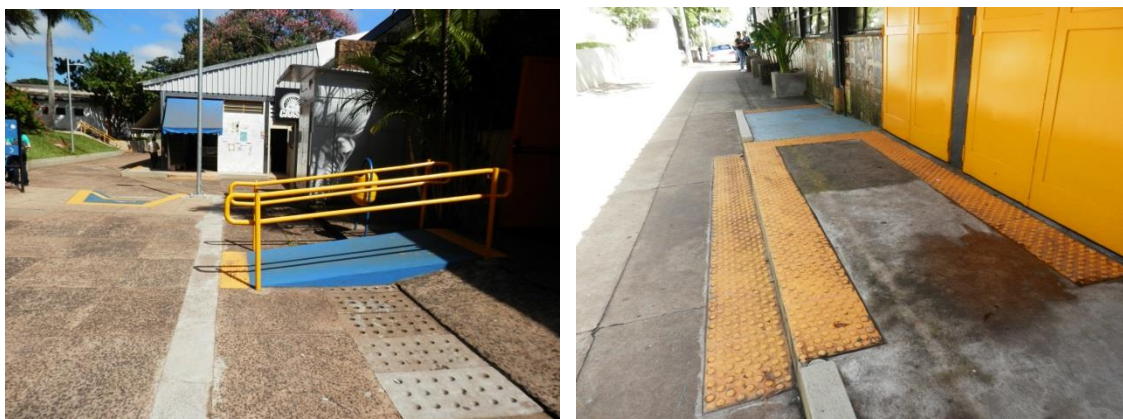
Figura 7 – Presença de rampas de acesso para usuários com dificuldade de locomoção e sinalização para deficientes visuais. Fonte: Juliana Barberio. Data: 23/05/2015.

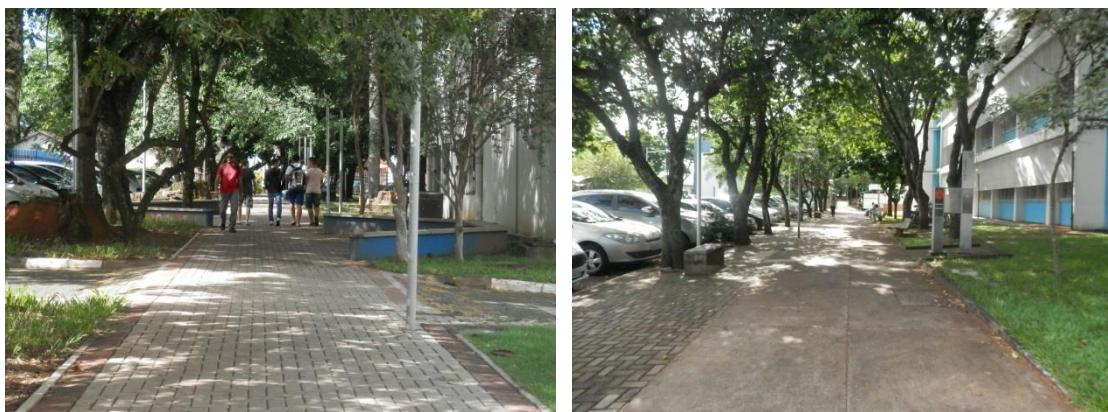
Figuras 8 e 9 – Alguns trechos de circulação de pedestres são bem arborizados e providos de bancos que possibilitam ao usuário uma pausa para descanso, um ponto de espera, etc.  
Fonte: Juliana Barberio. Data: 23/03/2015.

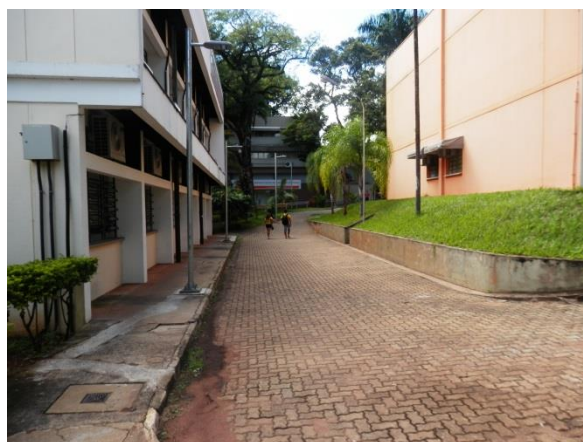
Figura 10 – A presença de calçadões dentro do Campus se torna bastante interessante em contraponto aos espaços extensos destinados a estacionamento. Fonte: Juliana Barberio.  
Data: 23/03/2015.

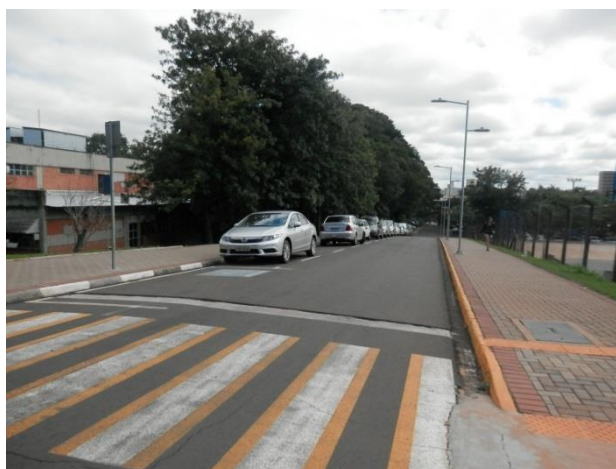
Figura 11 – Nesta via identifica-se uma boa solução por apresentar uma grande massa arbórea em uma das calçadas, e a outra sem sombra alguma, promovendo o conforto térmico do usuário durante o ano todo. Fonte: Isabela Pontello. Data: 23/05/2015.

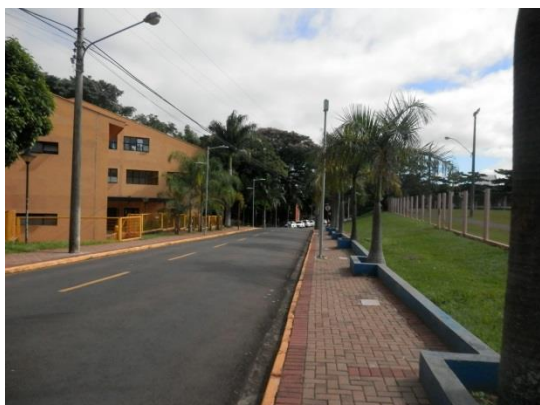
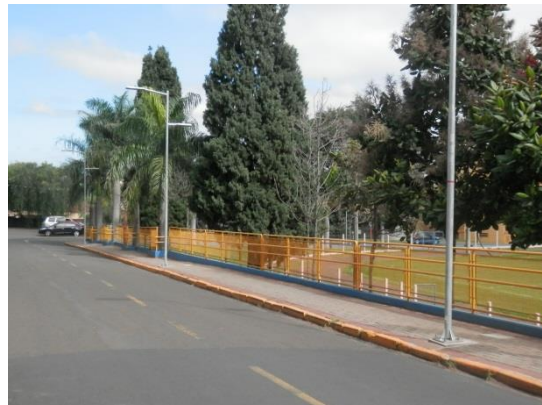
Figuras 12 e 13 – Algumas vias apresentam extremo desconforto térmico ao usuário. Apesar de a calçada estar em boas condições em relação à manutenção dos paralelepípedos, nenhuma delas possibilita um percurso sombreado ao usuário. É válido ressaltar que esta é uma das principais vias de circulação do Campus, sendo a única, inclusive, que dá acesso a um dos alojamentos estudantis. Fonte: Isabela Pontello. Data: 23/03/2015.

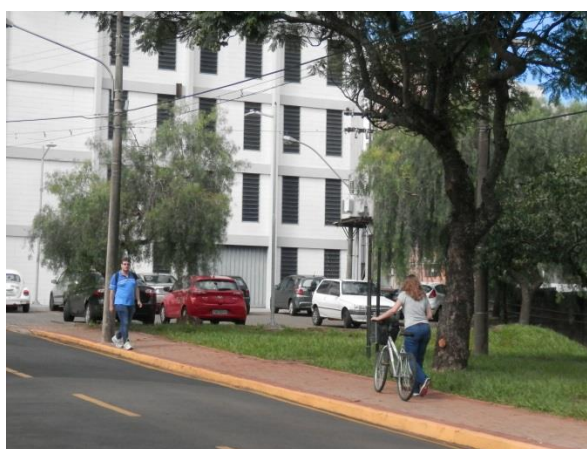
Figura 14 – A falta de ciclovias no Campus prejudica também as calçadas, que, em alguns pontos, são estreitas para acomodar um ciclista e um caminhante. Fonte: Isabela Pontello. Data: 23/03/2015.

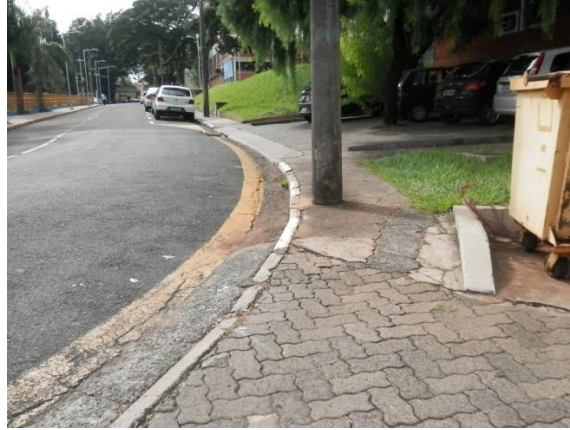
Figura 15 – Ponto crítico de calçada: torna-se muito estreita e esburacada (impossibilidade de cadeirantes). Fonte: Isabela Pontello. Data: 23/03/2015.

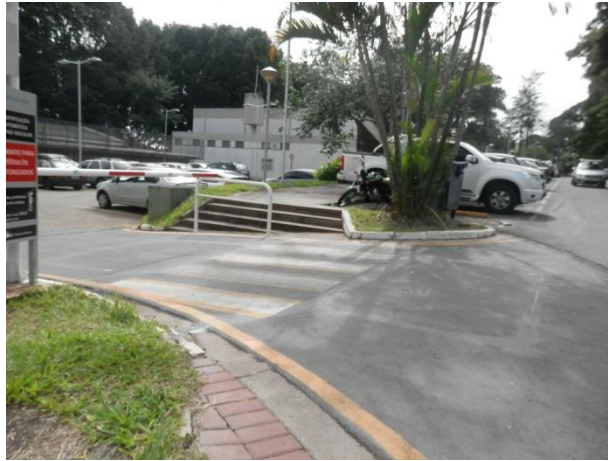
Figura 16 – Não existem calçadas neste trecho, há descontinuidade entre a faixa de pedestres e a escada, além da ausência de rampas. Fonte: Isabela Pontello. Data: 23/03/2015.

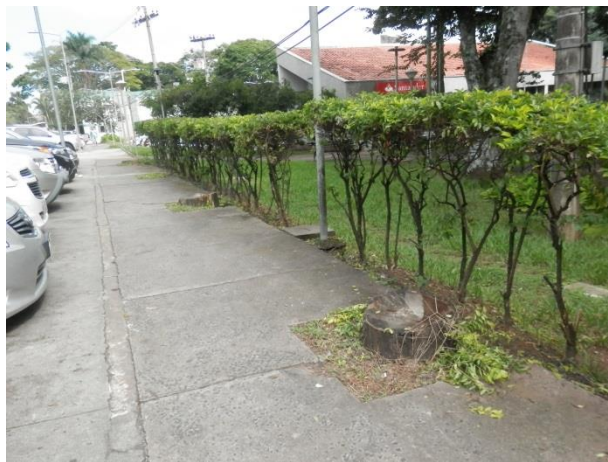
Figura 17 – As árvores foram todas cortadas em alguns trechos de calçadas. Fonte: Isabela Pontello. Data: 23/03/2015.

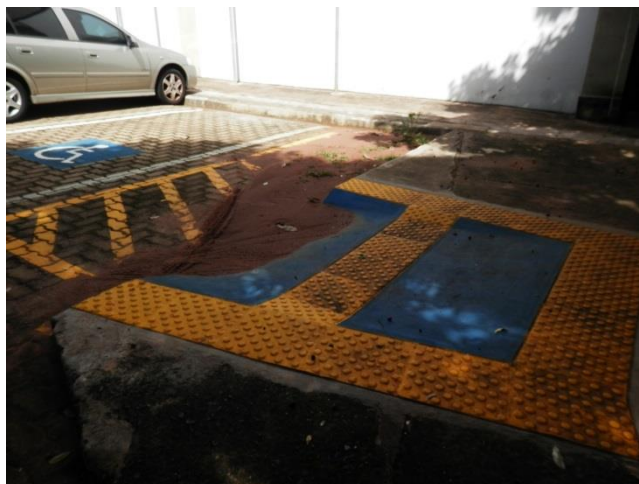
Figura 18 – Identificaram-se pontos em que há infraestrutura, mas falta manutenção para que se promova, de fato, o benefício da solução implantada. Fonte: Juliana Barberio. Data: 23/03/2015.

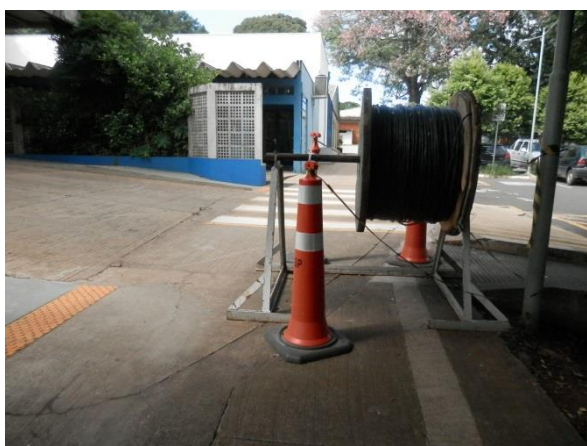
Figura 20 – Algumas obras realizadas no Campus utilizam as calçadas como depósito de materiais e equipamentos utilizados na obra comprometendo a passagem do pedestre.  
Fonte: Isabela Pontello. Data: 23/03/2015.

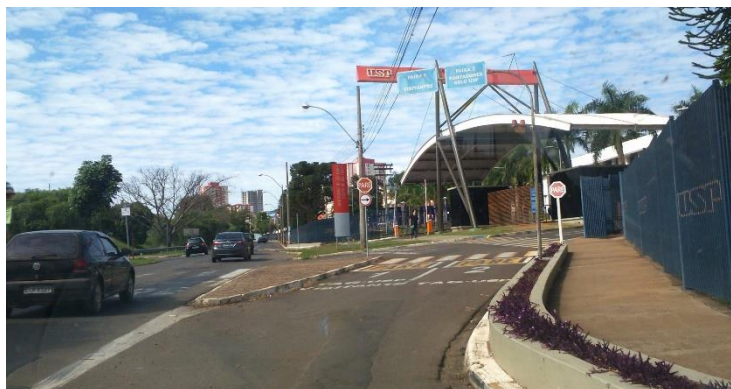
Figura 21 – Entrada na Avenida Trabalhador São Carlense, próxima ao Instituto de Arquitetura e Urbanismo. Acesso sinalizado e com faixa de pedestres. Calçadas largas, com acessibilidade, porém sem arborização. Fonte: Flávia Fonseca. Data: 23/03/2015.

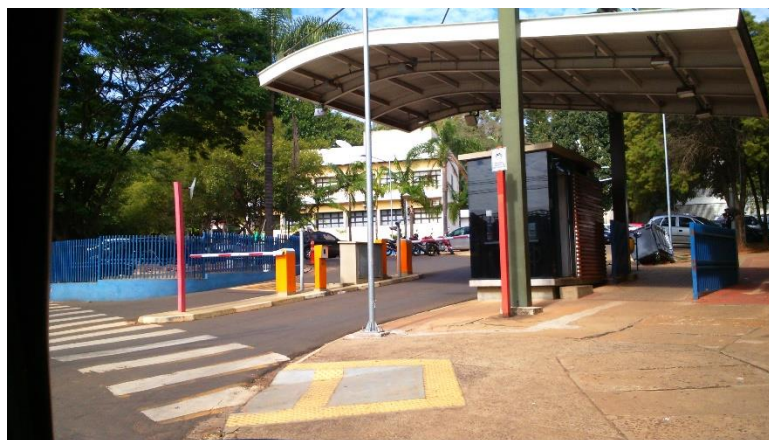
Figura 22 – Entrada na Rua dos Inconfidentes. Entrada confortável para o pedestre, com passagens largas, calçadas com acessibilidade e sinalização. Fonte: Flávia Fonseca. Data: 23/03/2015.

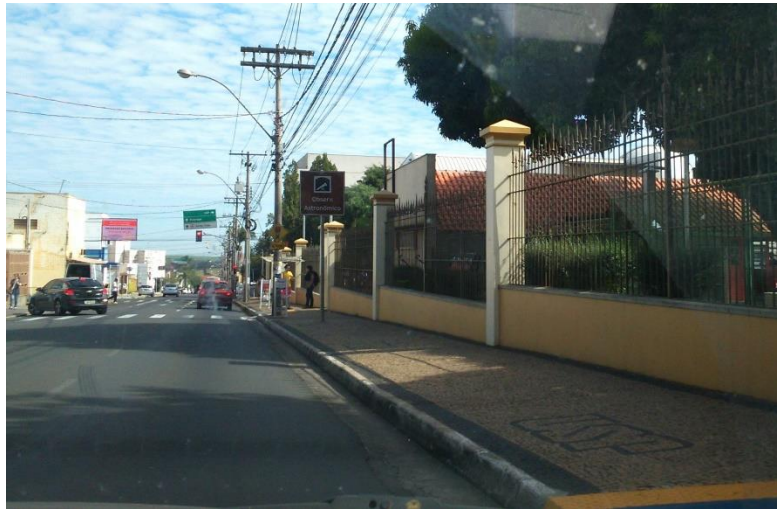
Figura 23 – Entrada da Avenida Doutor Carlos Botelho. Entrada exclusiva para pedestres, com calçadas largas, com acessibilidade e sombreamento. Fonte: Flávia Fonseca. Data: 23/03/2015.

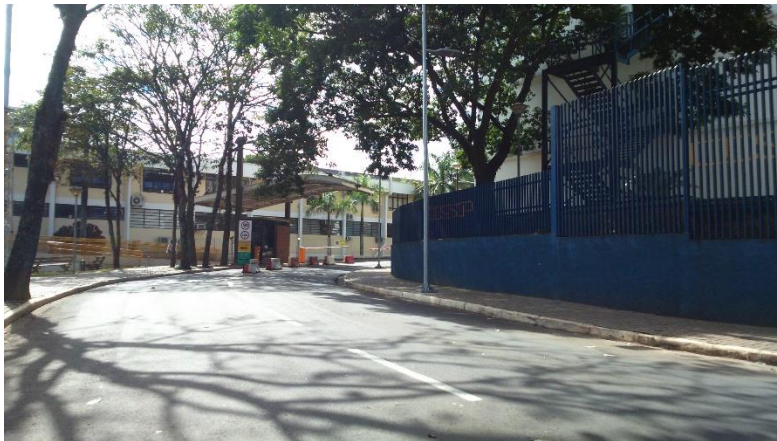
Figura 24 – Entrada na Rua Miguel Petroni. Acesso arborizado, com calçadas um pouco estreitas e presença de postes de iluminação. Fonte: Flávia Fonseca. Data: 23/03/2015.

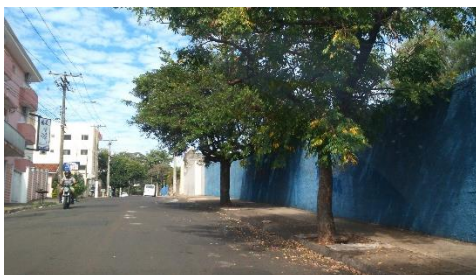
(25)

Figuras 25, 26 27 – As imagens mostram situações de desconforto para o pedestre nas Ruas dos Inconfidentes (fig. 25 e 26) e Miguel Petroni (fig. 27) devido à presença do muro em grande extensão, com calçadas, muitas vezes estreitas e sem presença de arborização. Fonte: Flávia Fonseca. Data: 23/03/2015.

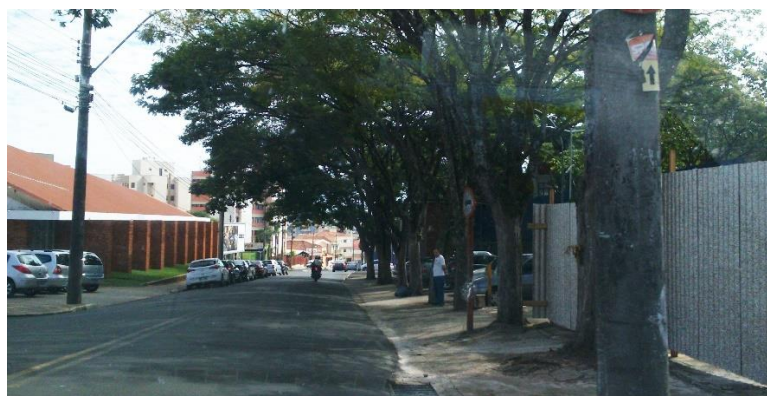
Figura 28 – Imagem da Rua Miguel Petroni, que apresenta situação confortável devido a arborização, porém estreita em alguns pontos. Fonte: Flávia Fonseca. Data: 23/03/2015.

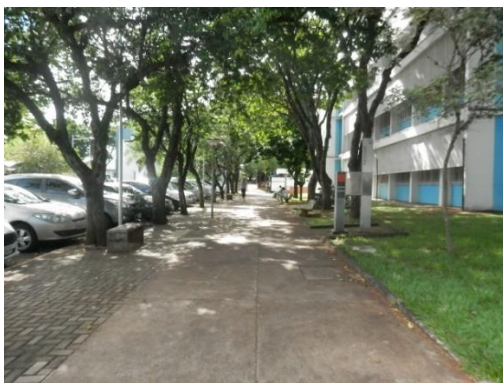
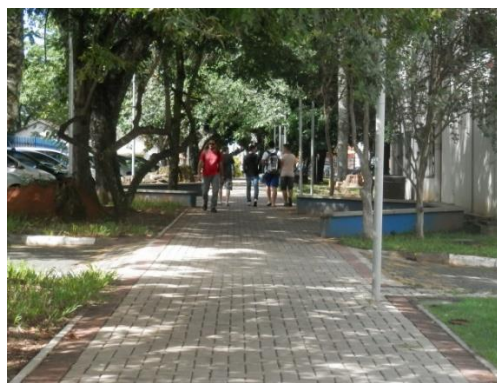
Figuras 29 e 30: Piso impermeável em concreto e piso permeável intertravado . Fonte: Isabela Pontello.

Em relação às calçadas, há um planejamento por parte da Prefeitura de ajuste dos calçamentos que se encontram em estado crítico, como os que possuem uma dimensão muito estreita e também no que diz respeito ao desgaste. Segundo a arquiteta responsável, as calçadas, feitas em concreto, começaram a ser substituídas pelo piso intertravado, a princípio nos locais já com problemas e posteriormente essa substituição se estenderia para todo o Campus. O piso intertravado possui contribui para a drenagem da água da chuva, já que é permeável. Além disso, sua estruturação em blocos permite facilidade de manutenção, uma vez que problemas como desgastes ou até mesmo com possíveis tubulações enterradas podem ser resolvidos retirando-se apenas blocos locais, sem a necessidade de reestruturação de grande parte da calçada.

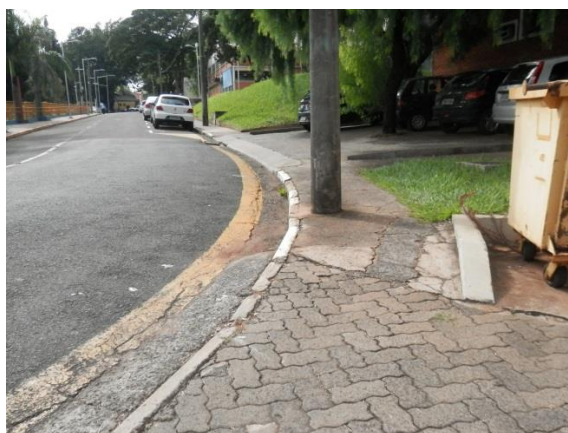
Figura 32: Calçada estreita com poste de iluminação. Fonte: Isabela Pontello. Data: 23/03/2015.

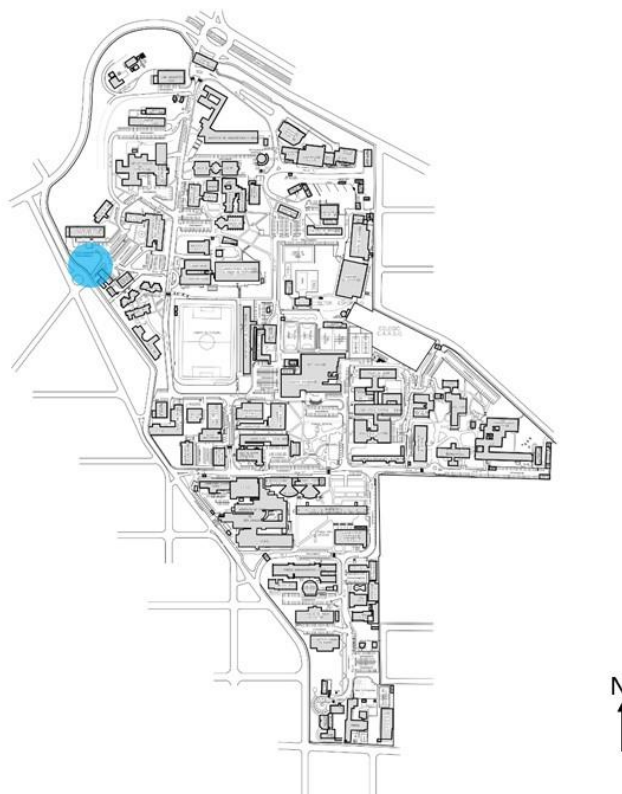
Figura 34: Entrada de pedestres na Rua Miguel Petroni. Fonte: Prefeitura do Campus I – USP.

Em relação aos acessos do Campus através de portarias, foi construído recentemente um acesso apenas para pedestres localizado na Rua Miguel Petroni e próximo ao edifício da Geotecnia (fig. 34). Apesar de ainda não se encontrar em funcionamento, a portaria foi colocada ali afim de atender a grande demanda de estudantes que moram próximos à região, mas que estão relativamente longe de outros acessos à USP. Além disso, a região é alvo de relatos acerca da pouca segurança no entorno imediato do Campus. Há ainda a intenção de colocar outros acessos exclusivamente para pedestres em outros lugares da USP.

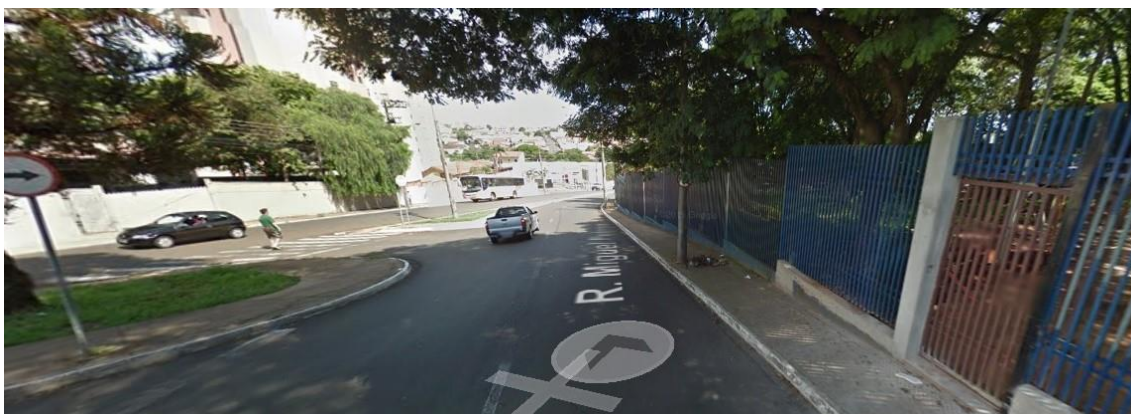
Figura 35: Entrada de pedestres na Rua Miguel Petroni. Fonte: Google Maps.

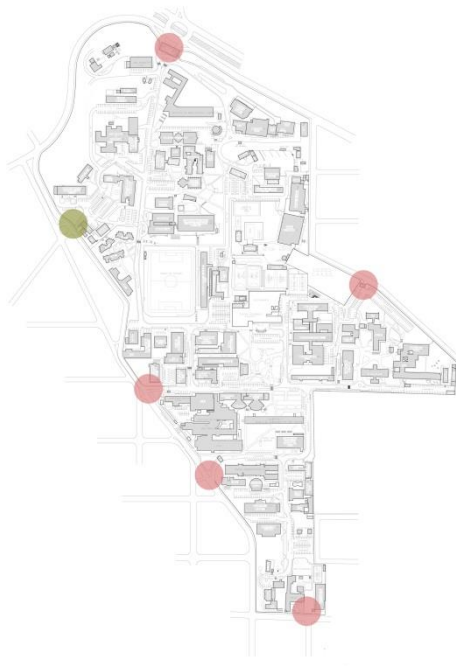
Figura 37 - Mapa do campus com indicando entrada inativa. Fonte: Juliana Barberio.

De acordo com a arquiteta do campus, foi construído um acesso ao campus para pedestre localizado na Miguel Petroni, que, no entanto não está ativo. Esse acesso irá facilitar e atender uma boa parcela da região próxima a ele. Abaixo, o mapa mostra esse novo acesso.

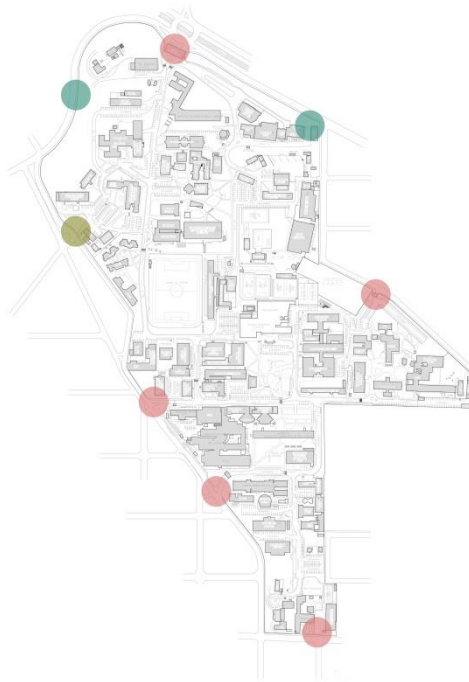
Figura 18 - Mapa do campus indicando as 2 novas entradas propostas. Fonte: Juliana Barberio.

No entanto, há grandes perímetros que não são atendidos. Quando se tem melhores acessos até a universidade e é possível chegar a ela mais rapidamente, o usuário pode se sentir mais seguro e o uso de automóveis poderá ser reduzido. Dessa forma, propõe-se que existam mais duas entradas para pedestre, que atenda de uma forma mais homogênea o entorno. Uma delas entre a entrada da arquitetura e essa nova entrada da Miguel Petroni, visto que ali há um grande trajeto a ser percorrido e pela proximidade com a marginal, pela noite, tende-se a se tornar mais perigoso. E a outra está localizada entre a entrada da Arquitetura e a da matemática, devido ao mesmo problema. No mapa abaixo é possível ver essas outras duas opções. A outra imagem expõe quais regiões são alcançadas com as entradas existentes e as novas, de acordo com suas respectivas cores. Pode-se notar que o acesso ao campus melhora, possibilitando, como já dito, seu maior uso pelo pedestre.

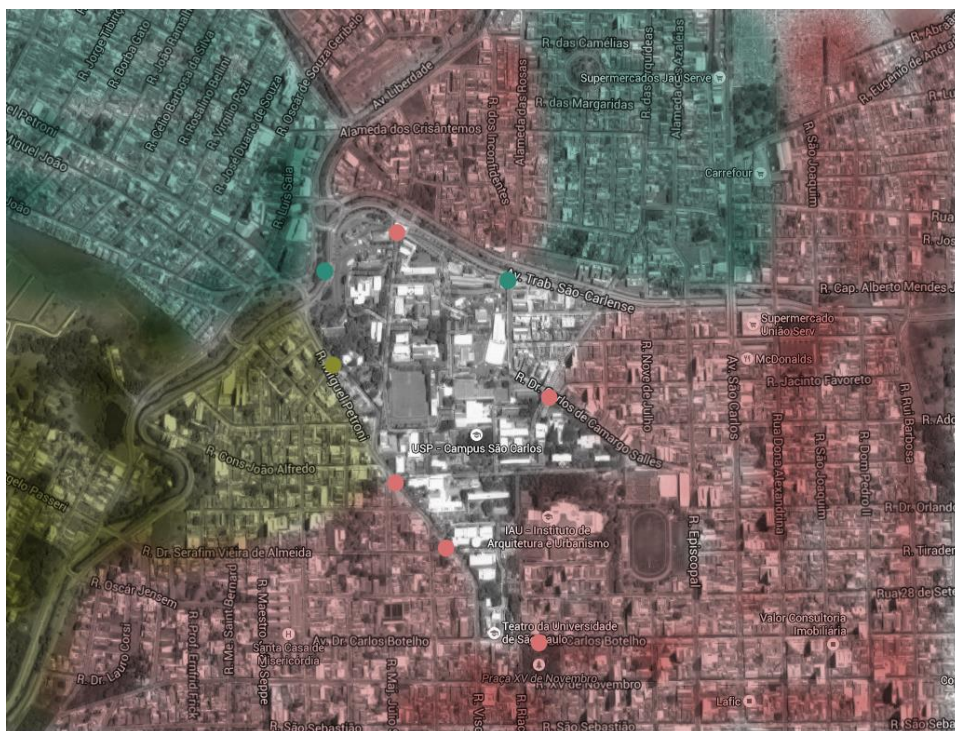
Figura 39 - Mapa da região da USP indicando quais entradas atende quais regiões. Fonte: Juliana Barberio.

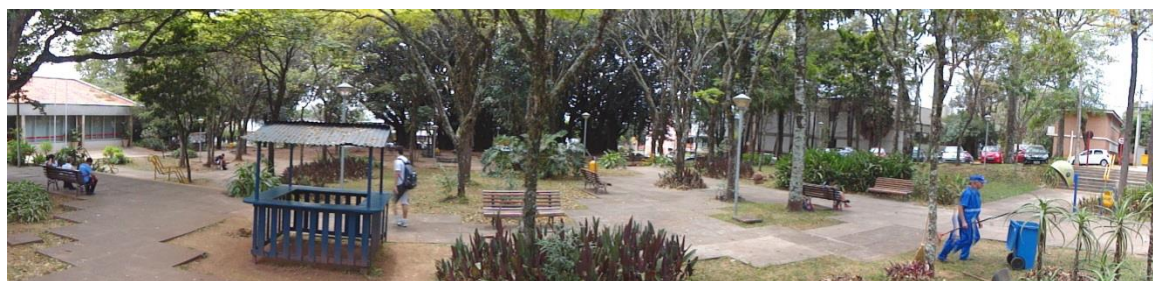
Figura 40 - Praça do CAASO. Fonte: Juliana Barberio.

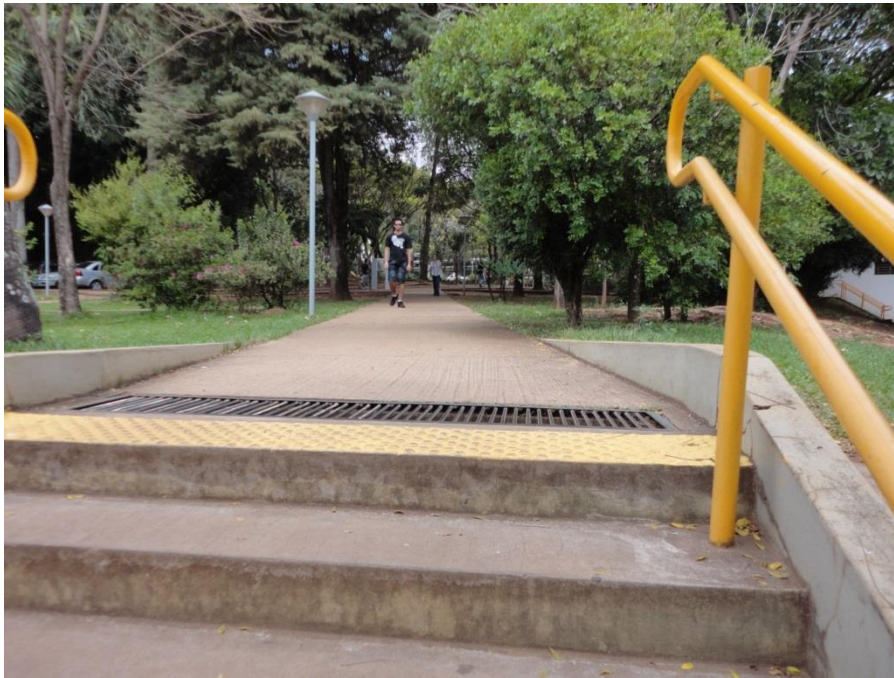
Figura 43 - Acesso a se tornar rampa. Fonte: Juliana Barberio

Assim, propõe-se a construção de uma rampa de acesso no local:

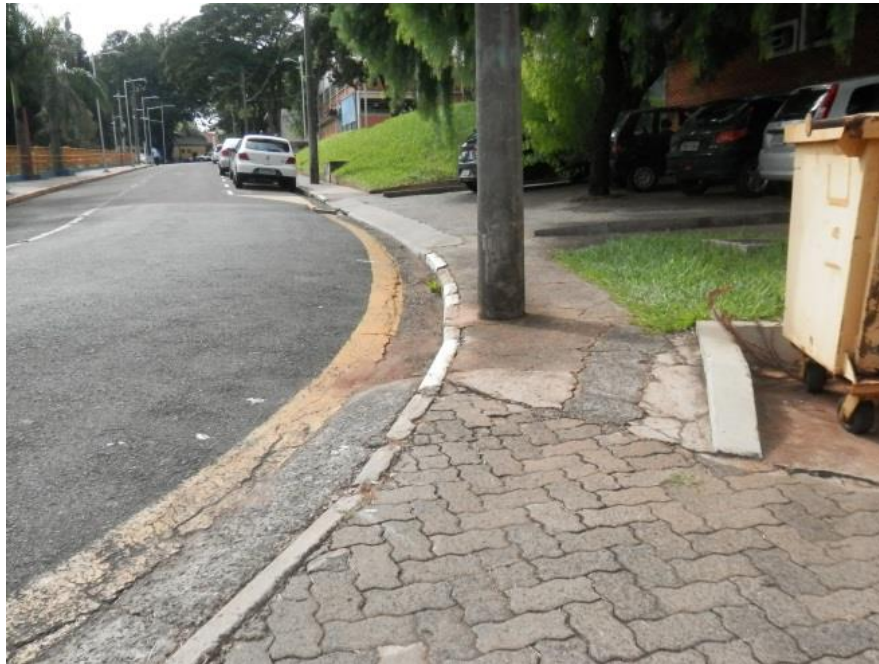
Outro ponto crítico que já foi citado anteriormente, é um trecho onde não há espaço de calçada ou ela existe, porém muito pequena.

Figura 45 - Ponto crítico da calçada. Fonte: Isabela Pontello.

Uma proposta para a área seria retirar uma parte dos estacionamentos, substituindo por uma larga calçada com arborização; e com os estacionamentos que ficam em 45°, transformá-los em linear e aumentar a área da calçada já existente.

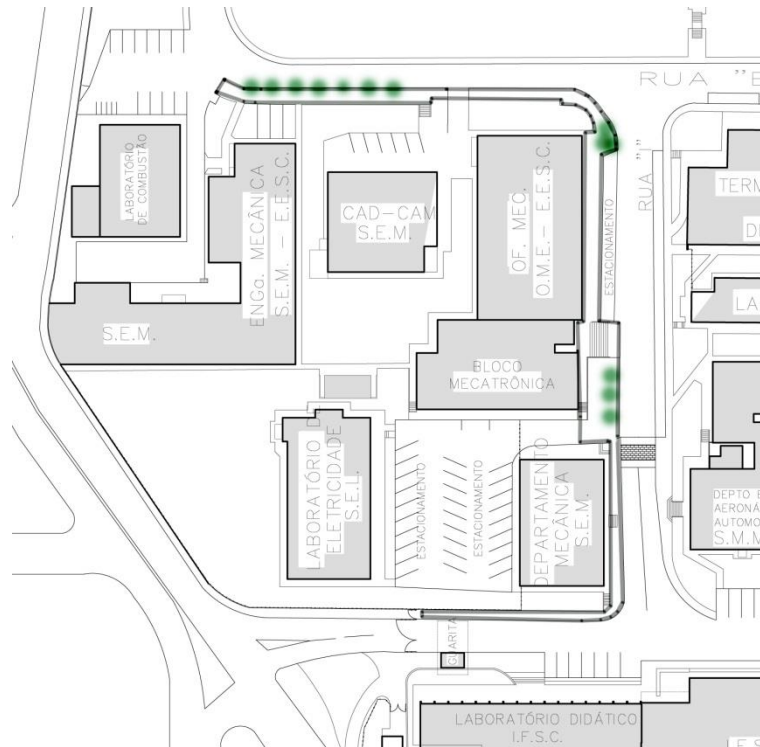
Figura 48 - Mapa indicando nova área da calçada. Fonte: Juliana Barberio
