AVALIAÇÃO PÓS-OCUPAÇÃO
RESUMO
7 de outubro de 2014

Sheila Walbe Ornstein
sheilawo@usp.br

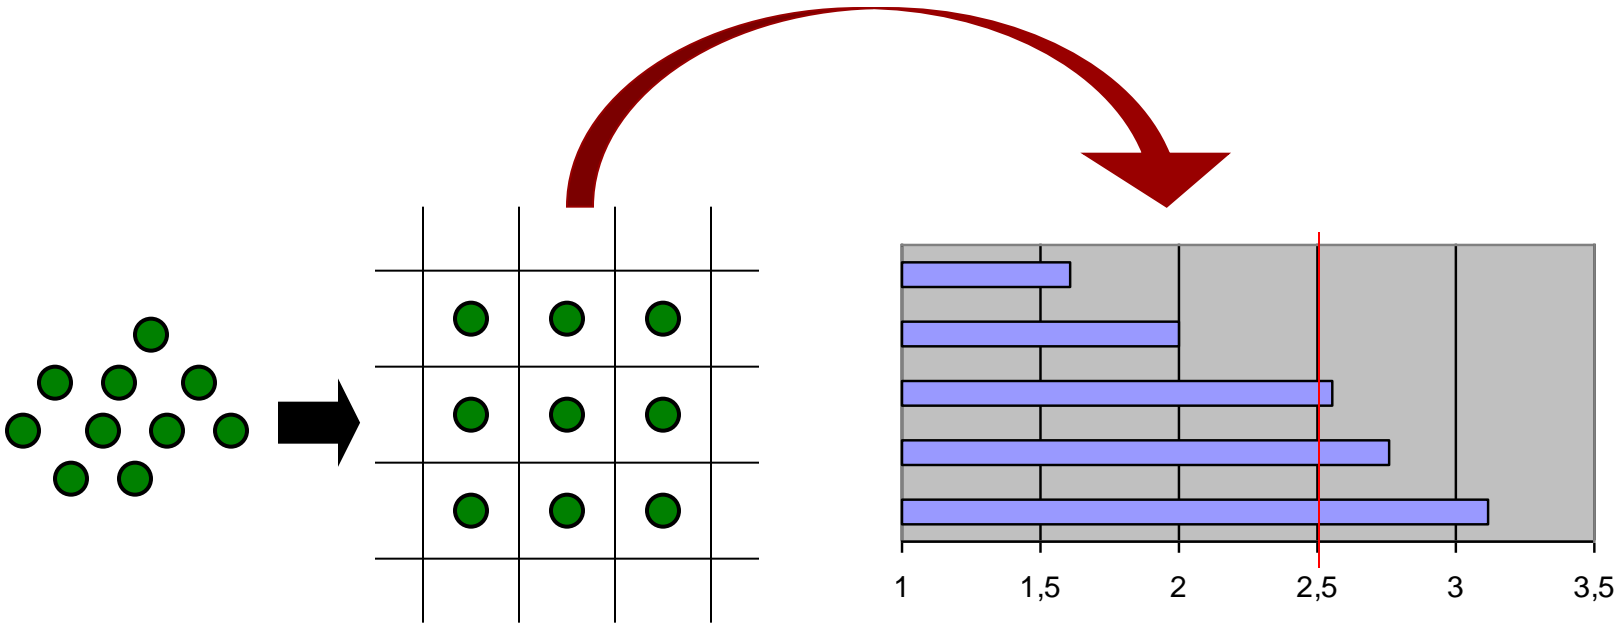
**Diagrama de Pareto,
para visualização e
tomada de decisões**

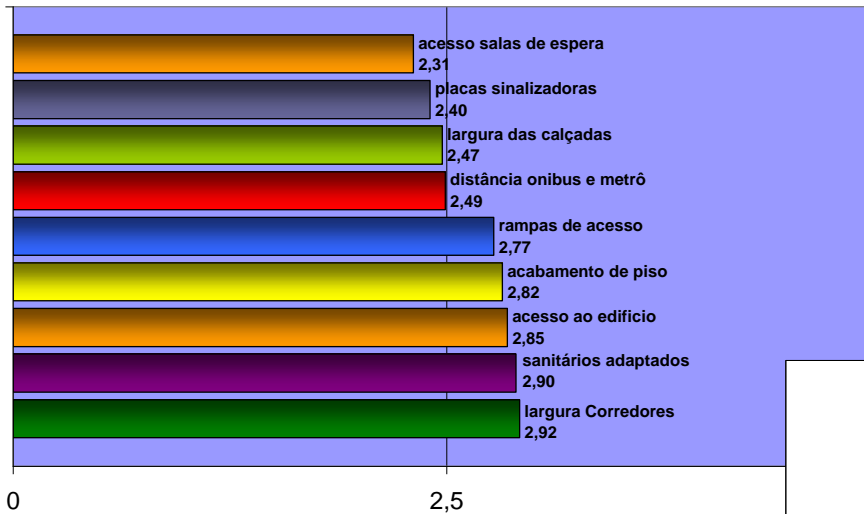
Nível de satisfação quanto aos acessos
